Salvamento de Bracara Augusta

Construção de Edifício

Lote X1 – Rua Américo Barbosa, S. Vicente, Braga

RELATÓRIO FINAL

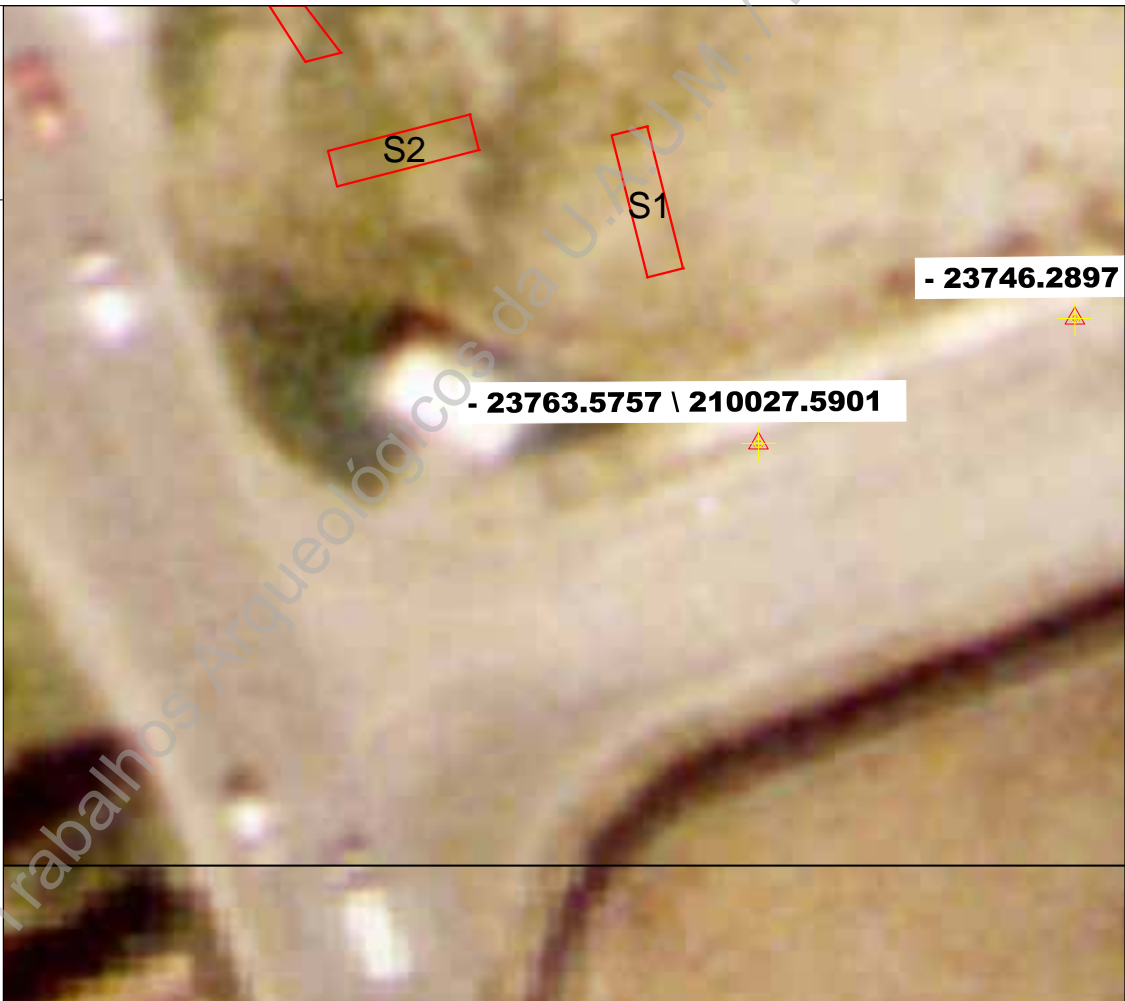
Salvamento de Bracara Augusta	
Rua Américo Barbosa, São Vicente. - BRA 19 RAB - LoteX1	
Localização Sondagens Arqueológicas sobre ortofoto folha nº 56_4

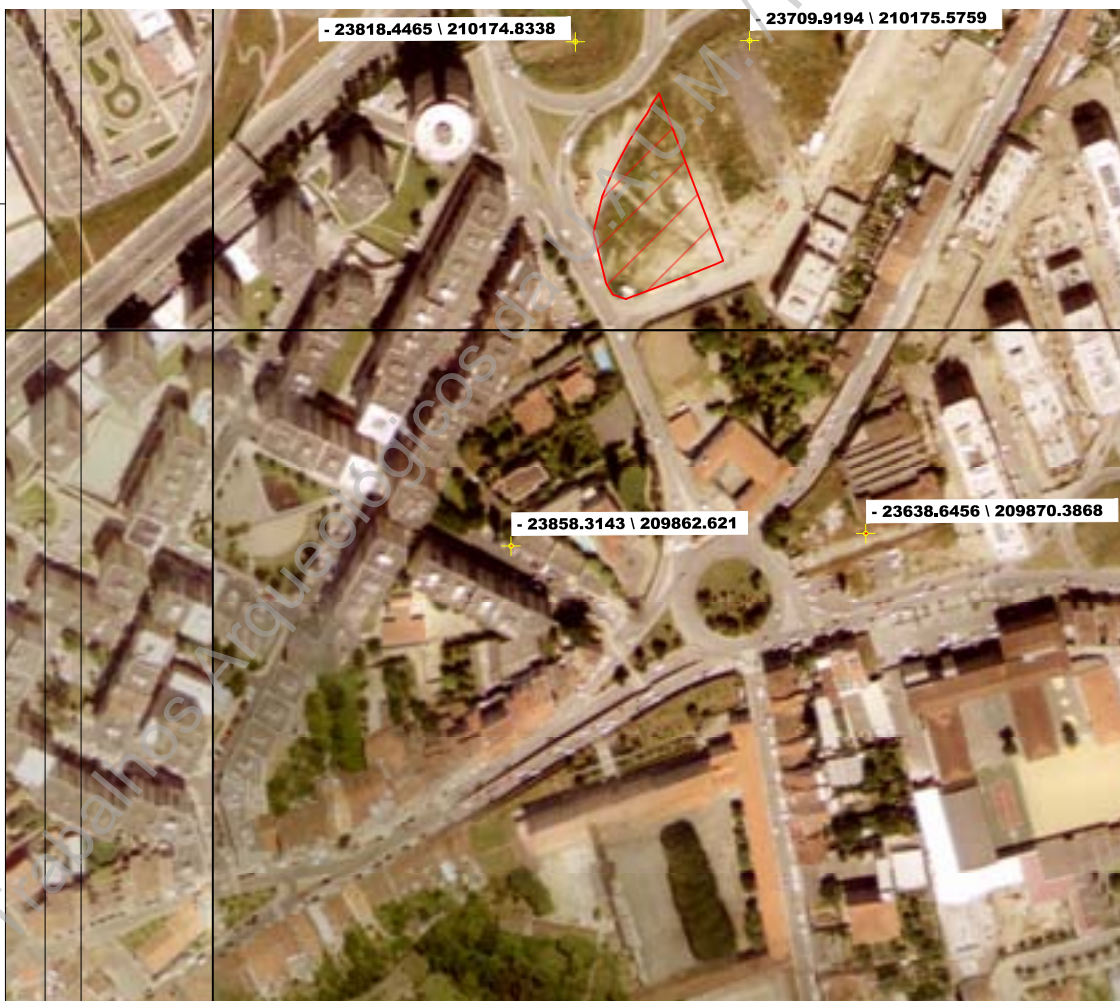
Salvamento de Bracara Augusta
	Rua Américo Barbosa, São Vicente. - BRA 19 RAB - LoteX1 - Fase 2
	Localização Intervenção Arqueológica sobre ortofoto folha nº 56_4
