Salvamento de Bracara Augusta

Reconstrução e ampliação de edifício
Praça do Comércio 139/141, S. Vicente, Braga

RELATÓRIO FINAL

Trabalhos Arqueológicos de Acompanhamento

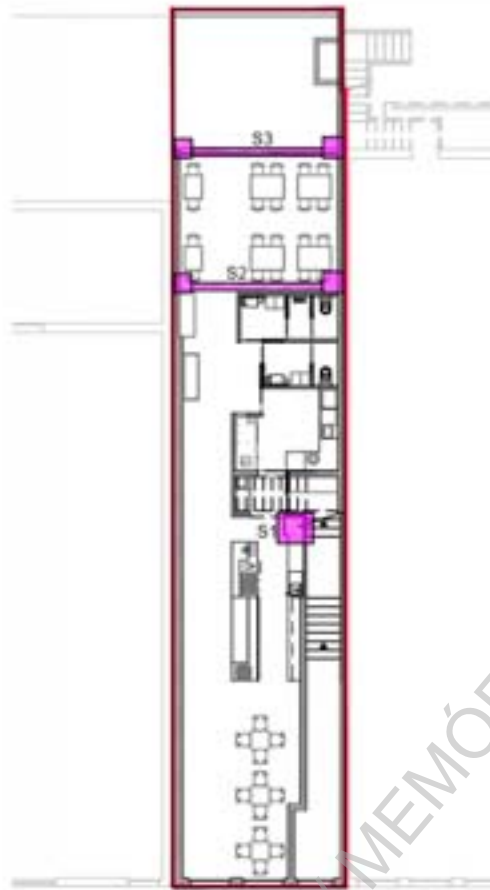
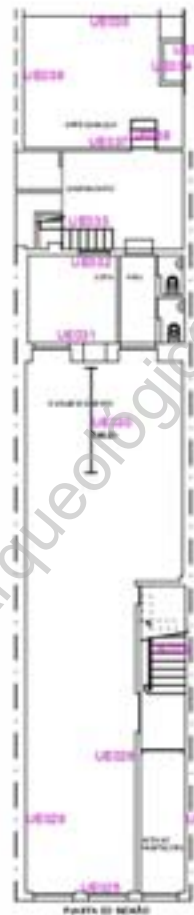
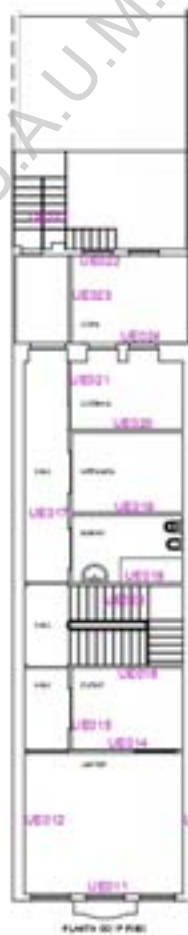
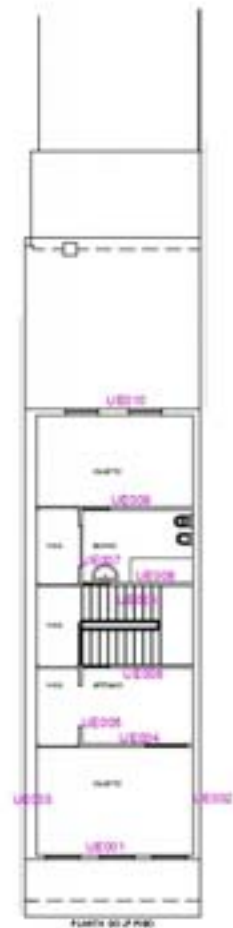
3

Plantas do projeto de arquitetura com indicação das áreas a intervir e estruturas internas registadas

Localização das sondagens

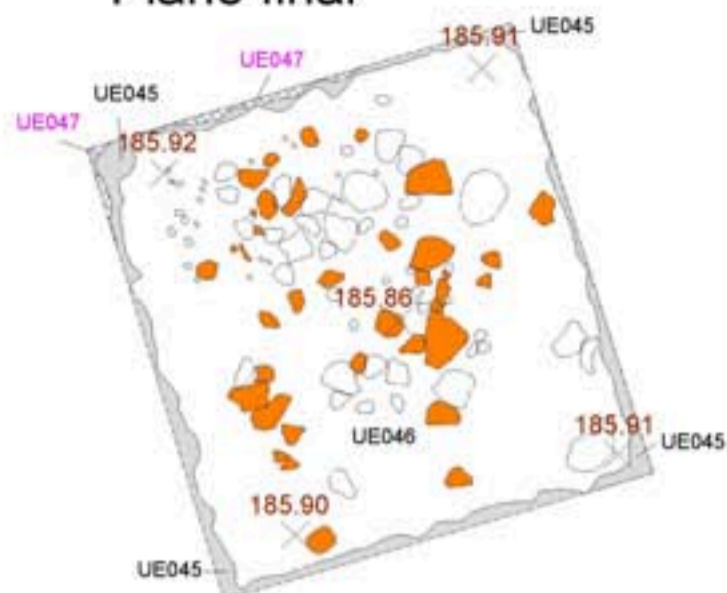
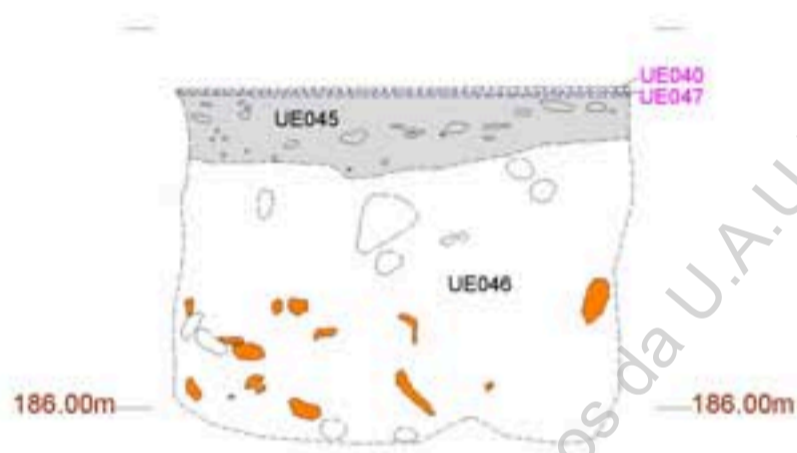
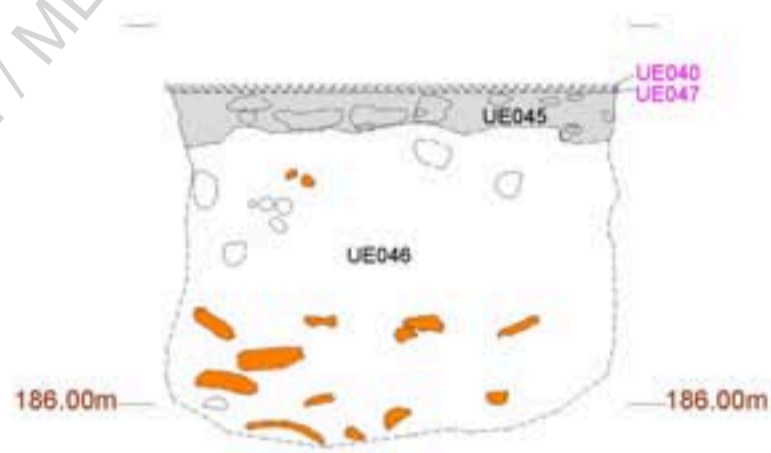
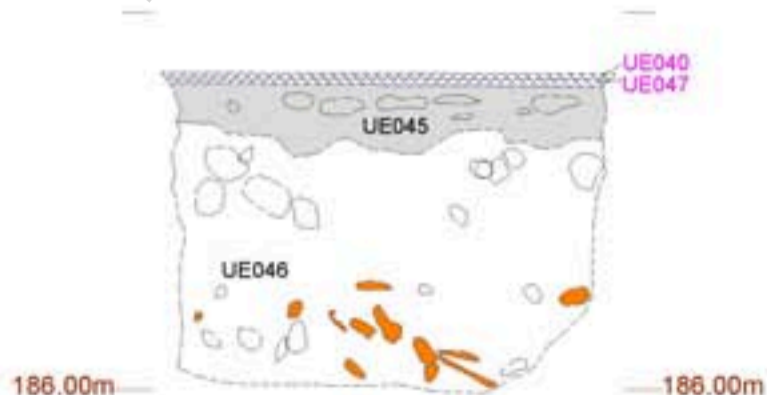
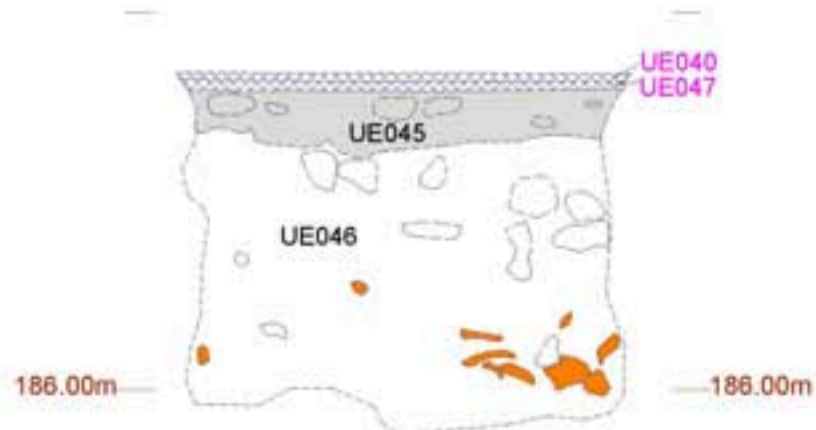
4

A sondagem 1 foi implantada nas proximidades das escadas (UE028) que antes permitiam o acesso aos pisos superiores da habitação e possui uma forma retangular, com dimensões de cerca de 0,50x0,60m.

A decapagem iniciou-se com o levantamento do pavimento atual (UE040), o que permitiu colocar a descoberto um nível de azulejo mais antigo (UE047), sobre o qual assentou diretamente o piso atual. Por sua vez, esse azulejo mais antigo recebeu uma camada de preparação (UE045) em cimento. Sob esses níveis associados aos pavimentos da habitação foi identificado um robusto enchimento (UE046) que nivelou o terreno.

Os trabalhos nessa sondagem foram terminados quando foi atingida a cota necessária para a implantação das fundações do alicerce, tendo a decapagem sido interrompida ainda enquanto o enchimento UE046 era retirado, a uma altitude média de 185,91m.

S1 - Plano final e perfis

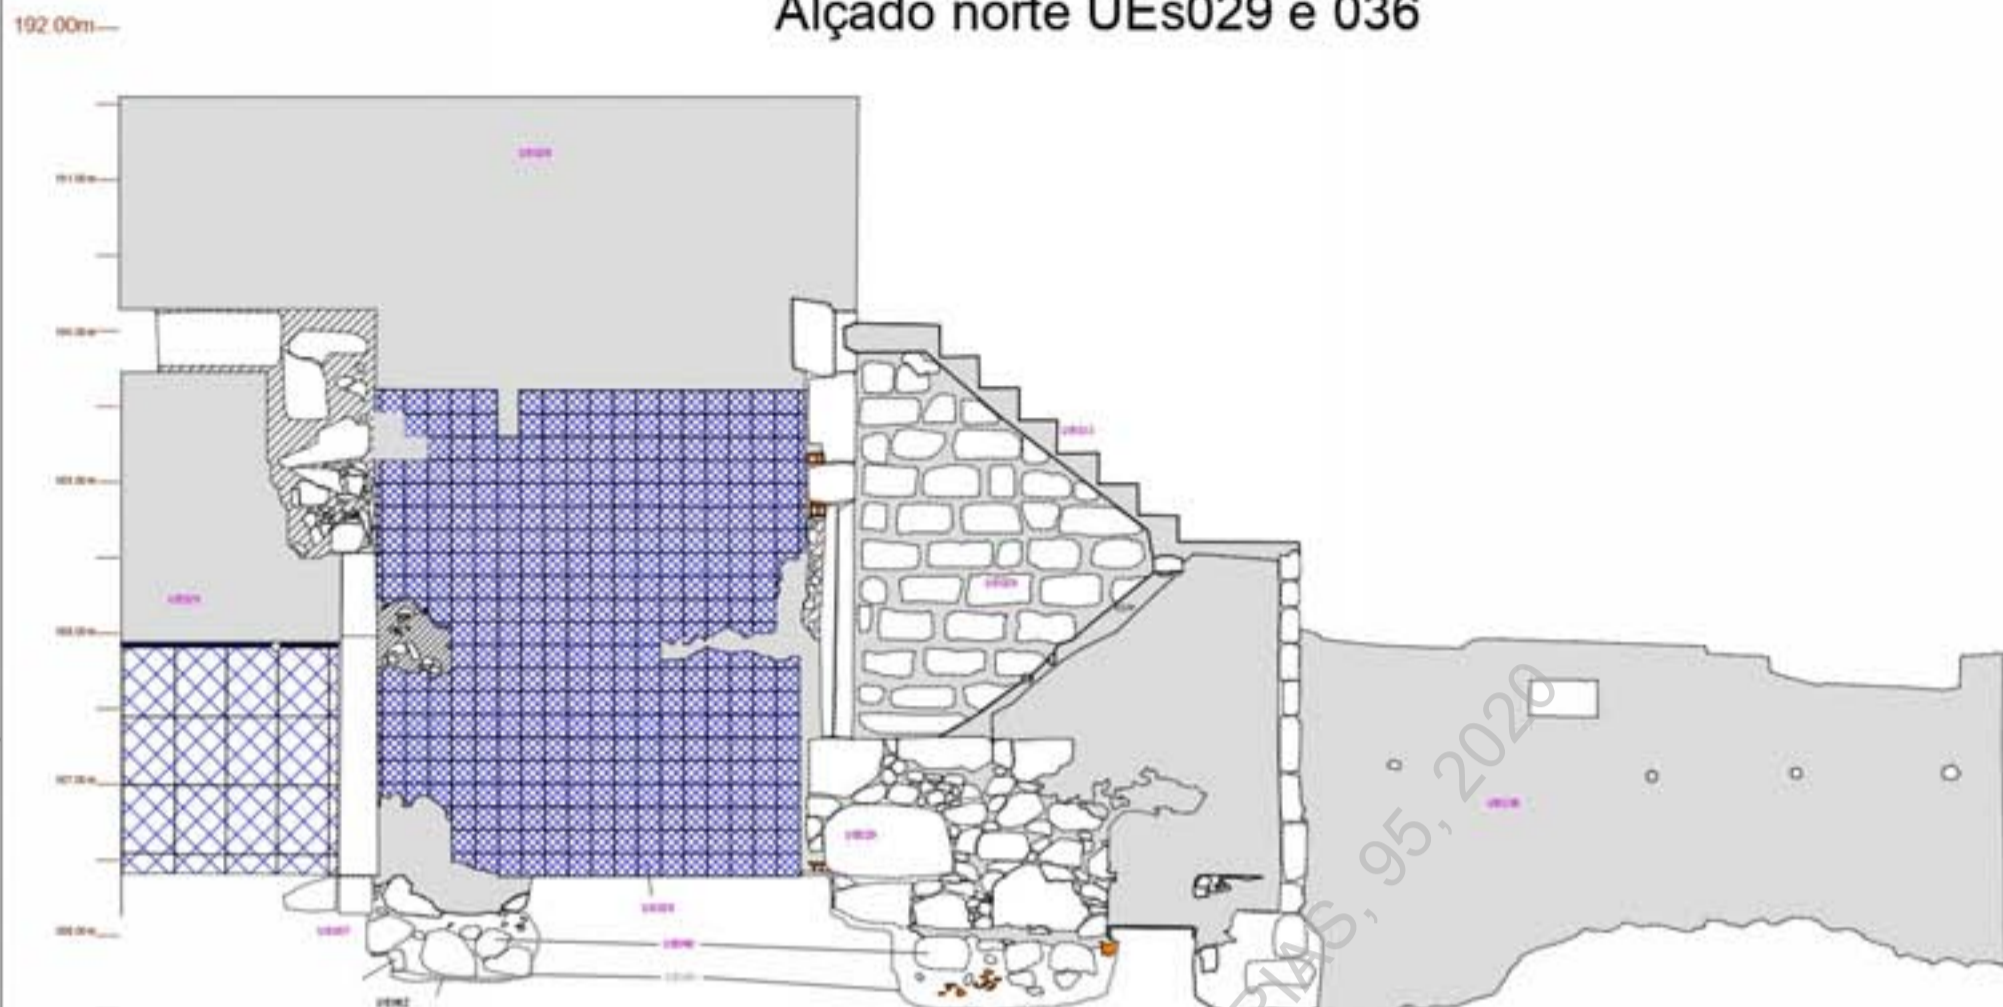
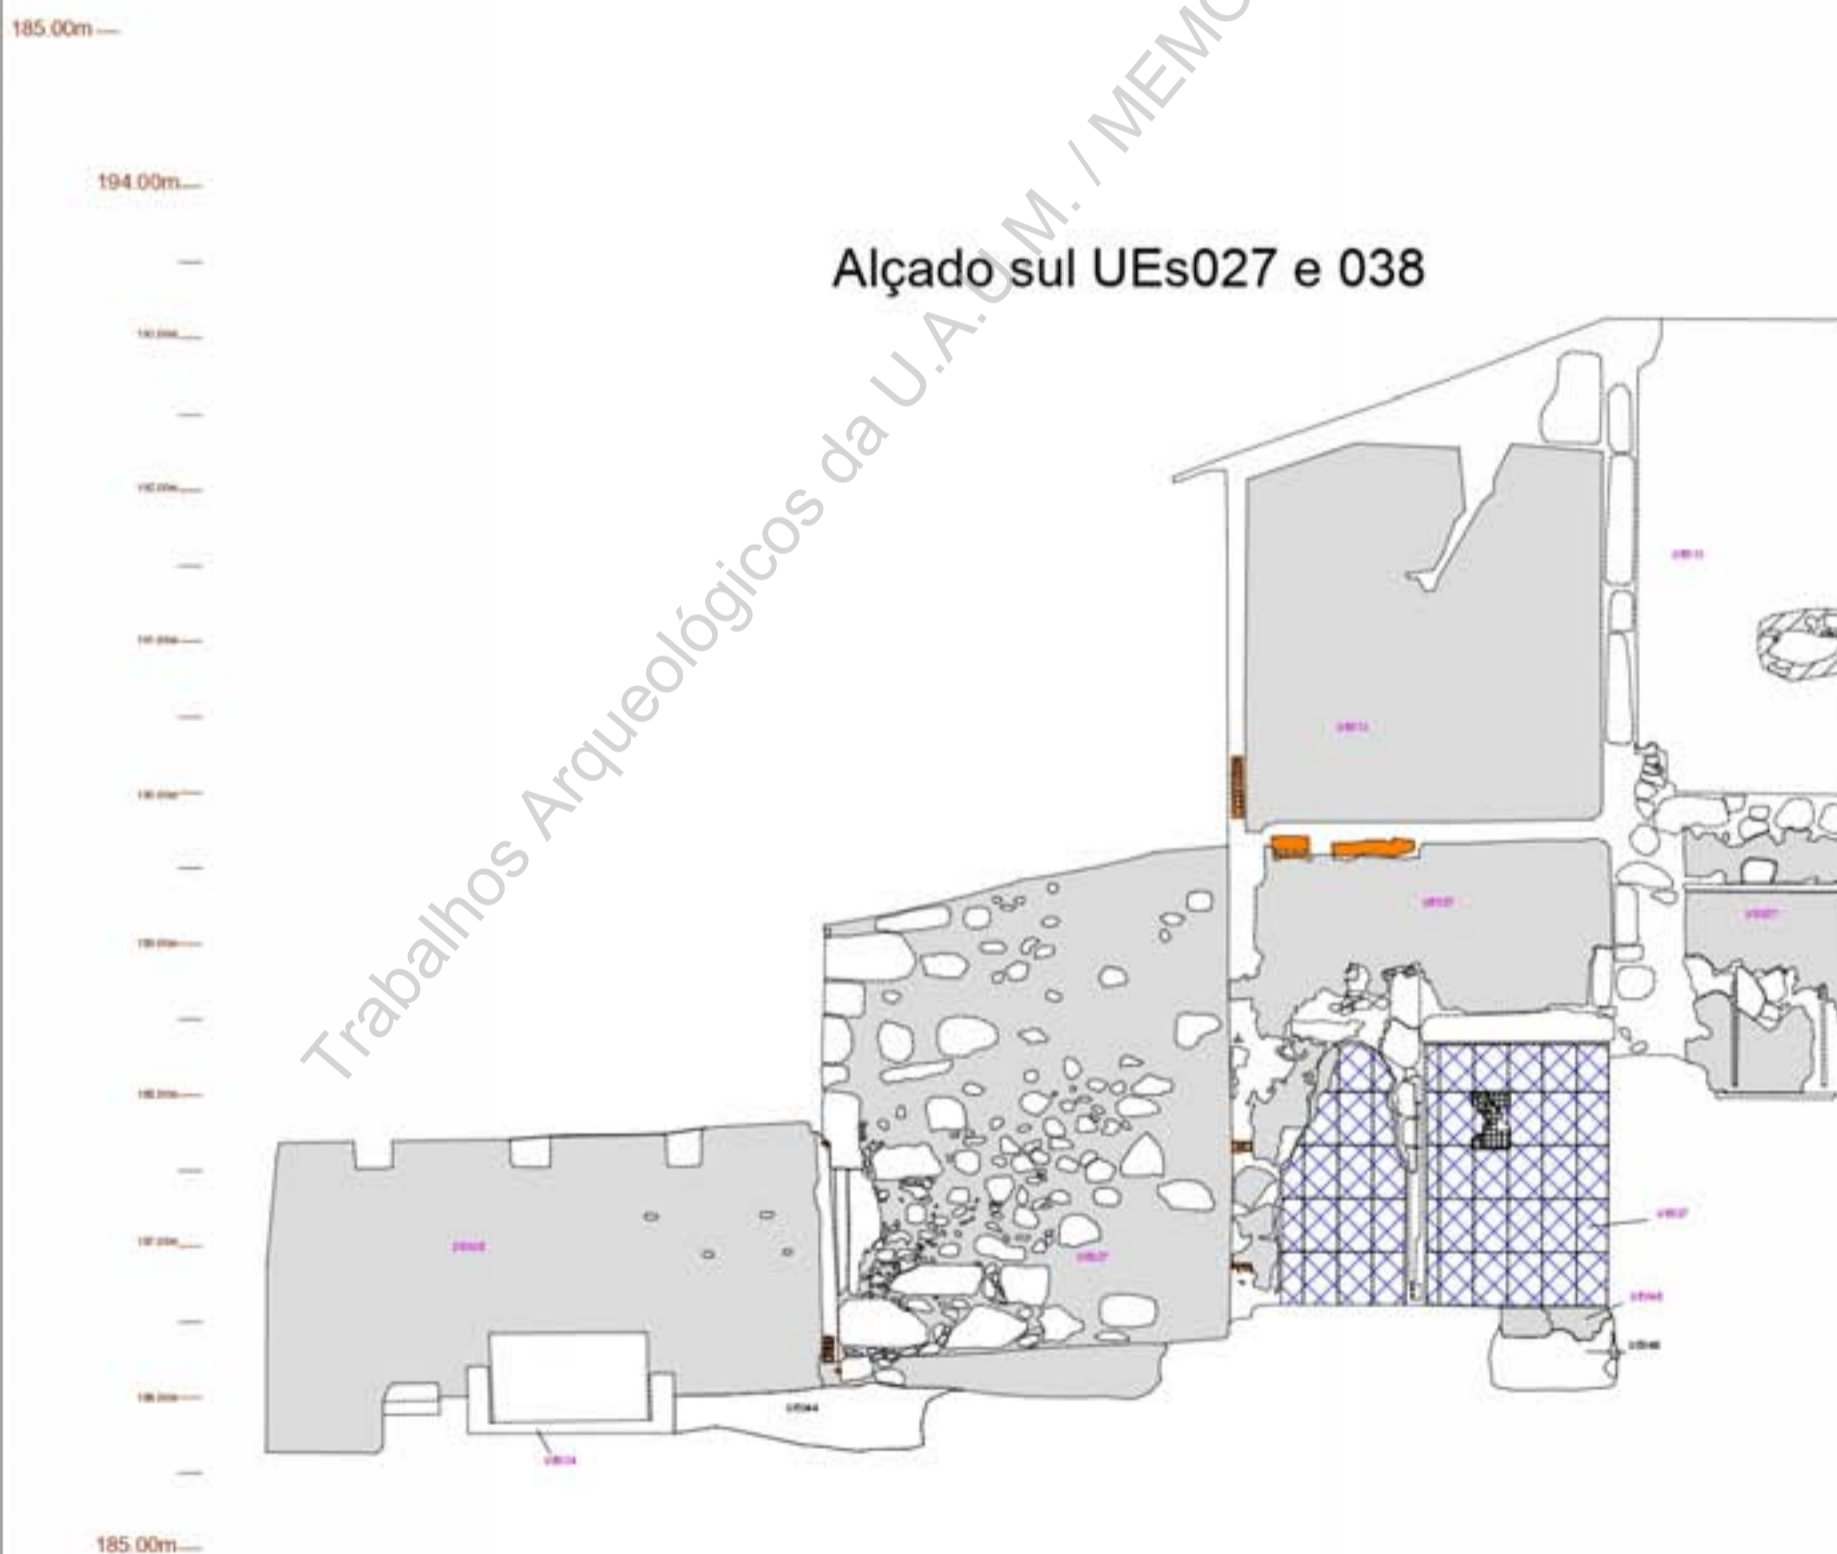
6

Alçado norte UEs029 e 036

Alçado sul UEs027 e 038

Alçado norte UEs029 e 036 e alçado sul UEs027 e 038

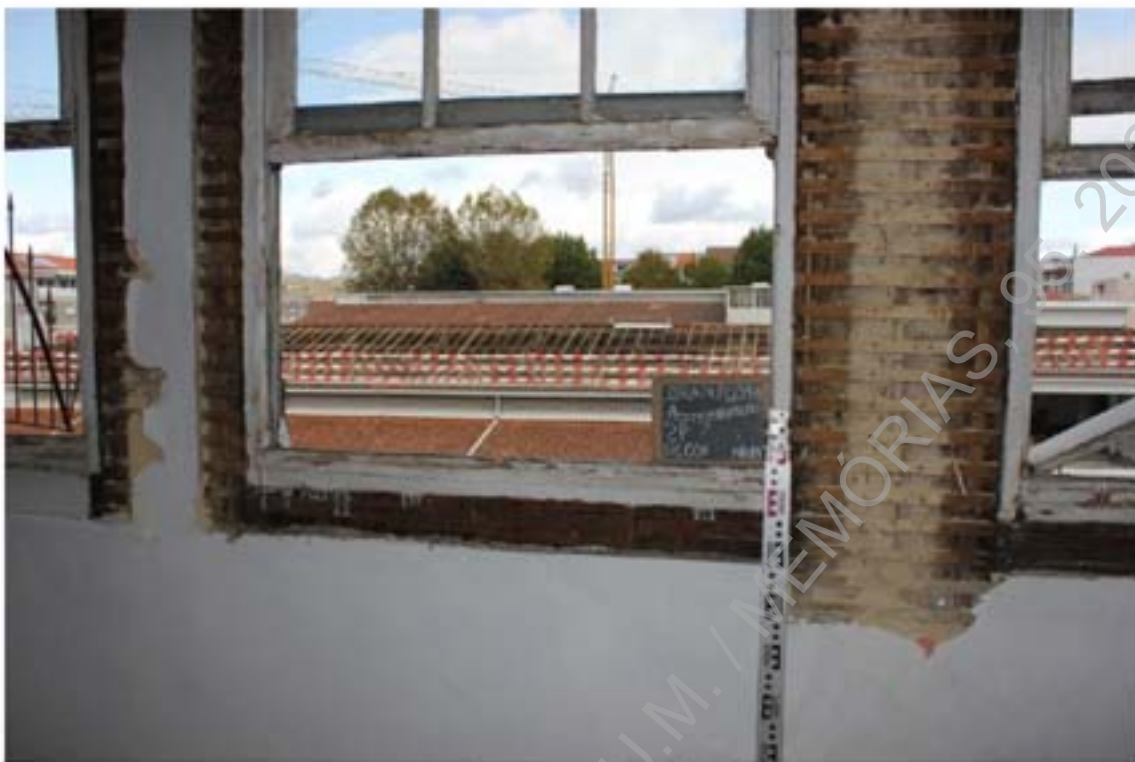
segundo nível, no segundo piso (UE001), é constituído por tábuas verticais fixadas com ripas horizontais de madeira pregadas, solução que também foi aplicada ao muro (UE024) que encerrava a habitação a oeste no primeiro piso antes do acrescento realizado em direção ao logradouro.

Foto 2 – Registo da UE001 (2º Piso).

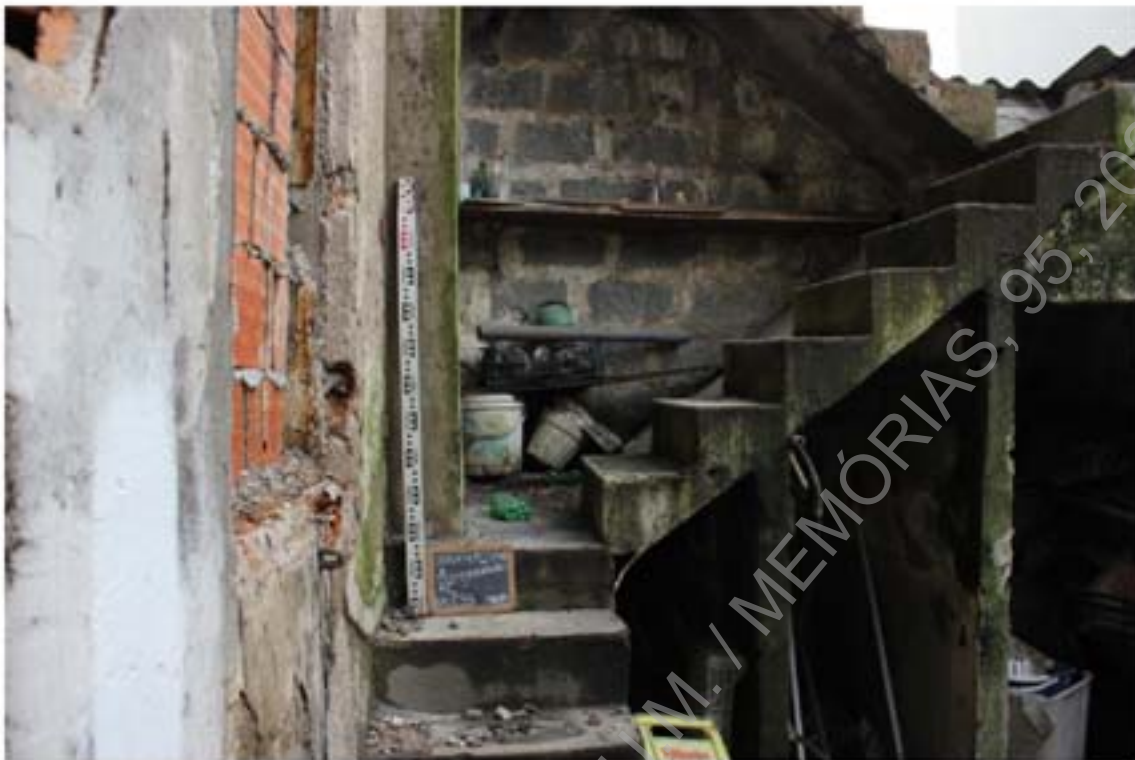
A partir do logradouro tinha-se acesso aos pisos superiores, através de umas escadas em cimento (UE033), e ao anexo, acedido por uns degraus em granito picado (UE039). Essa área, situada nas traseiras do lote, é delimitada por quatro paredes (UEs035, 036, 037 e 038) constituídas por blocos de cimento que recobrem a estrutura anterior em pedra granítica. Nesse espaço foi possível identificar um tanque (UE034) em granito.

Foto 34 – Registo da UE033 (Rês-de-chão).

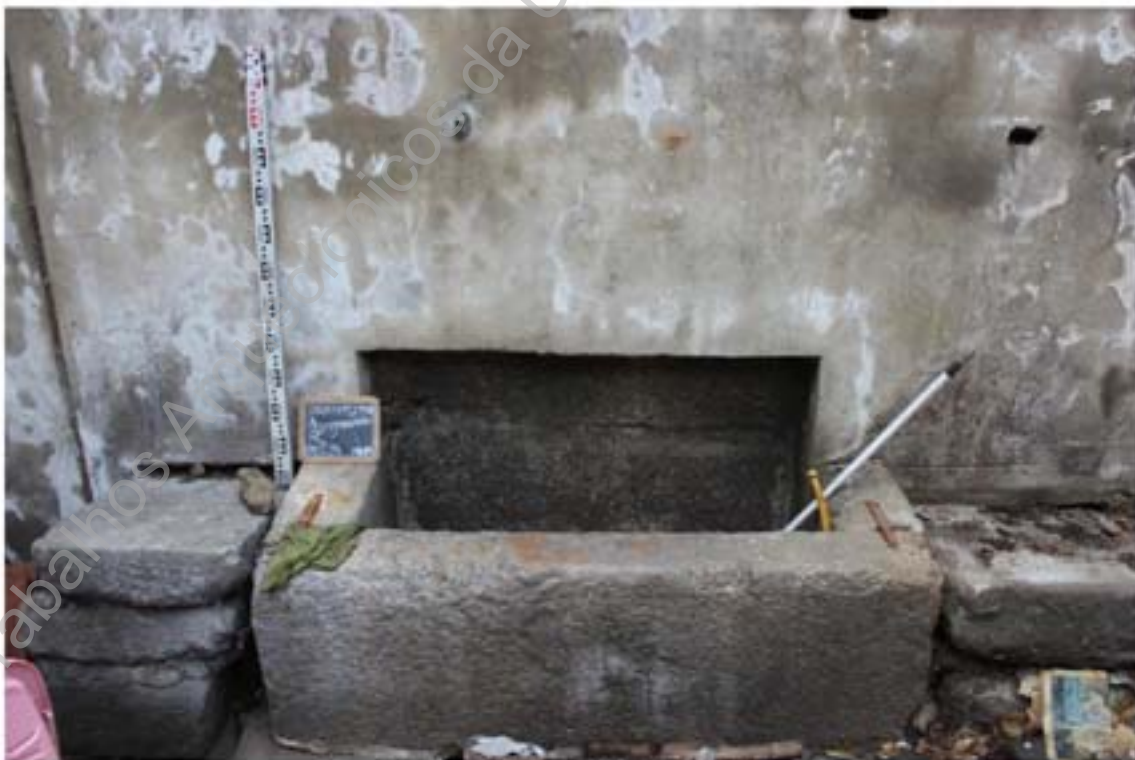
Foto 35 – Registo da UE034 (Rês-de-chão).

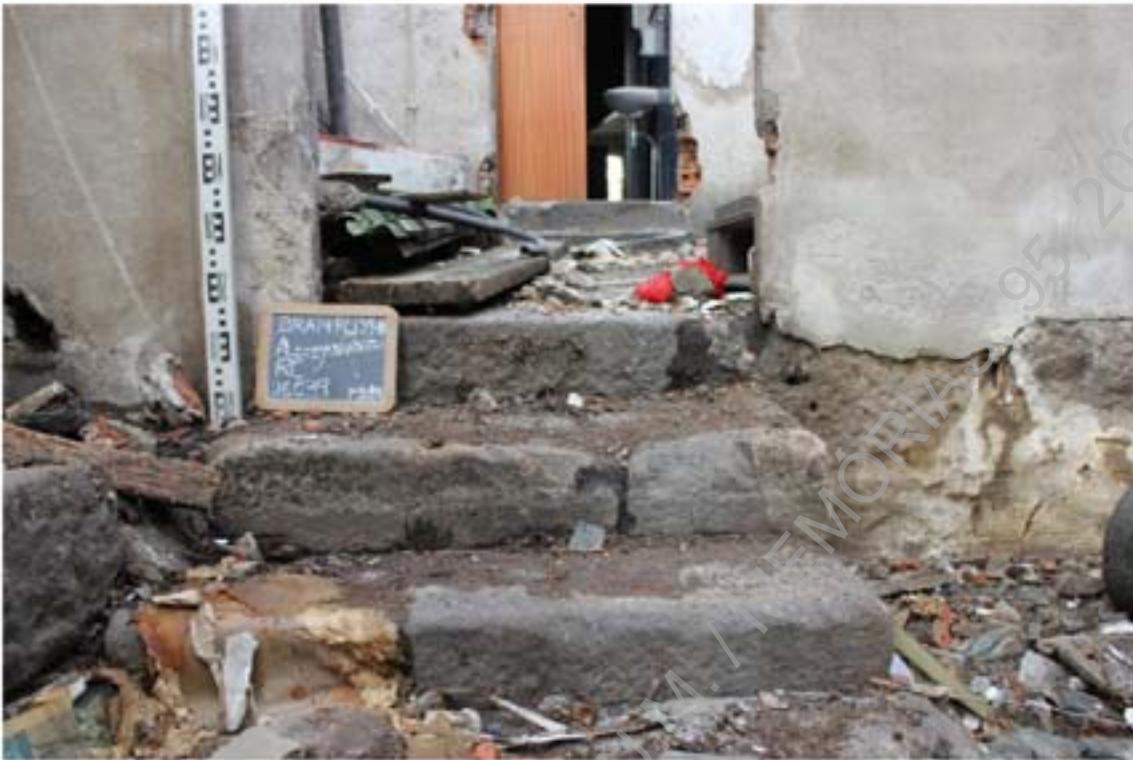
Foto 40 – Registo da UE039 (Rês-de-chão).

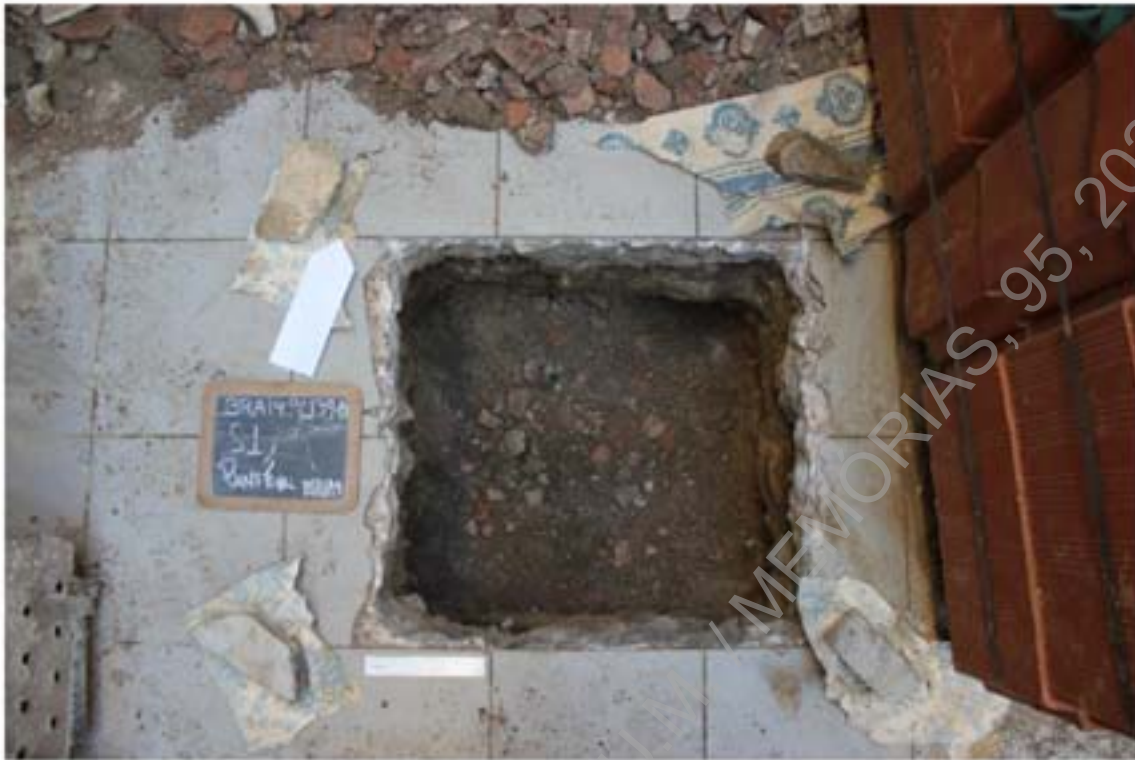
Foto 44 – Plano final da sondagem 1.

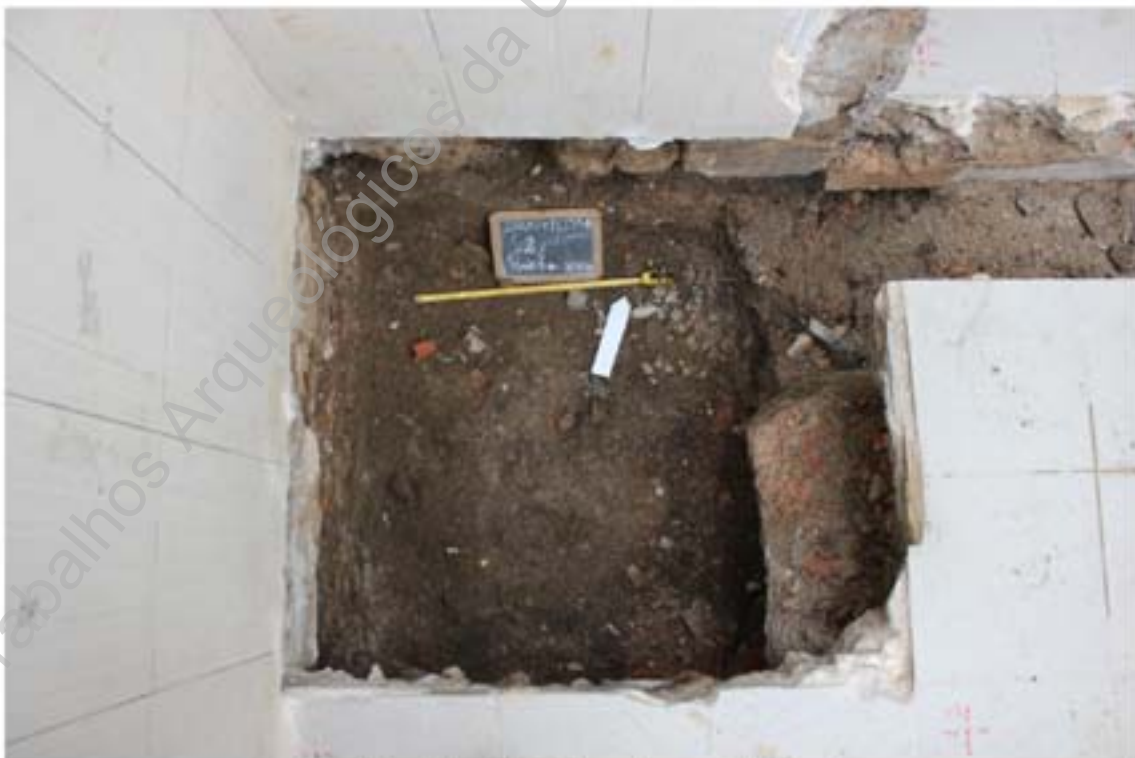
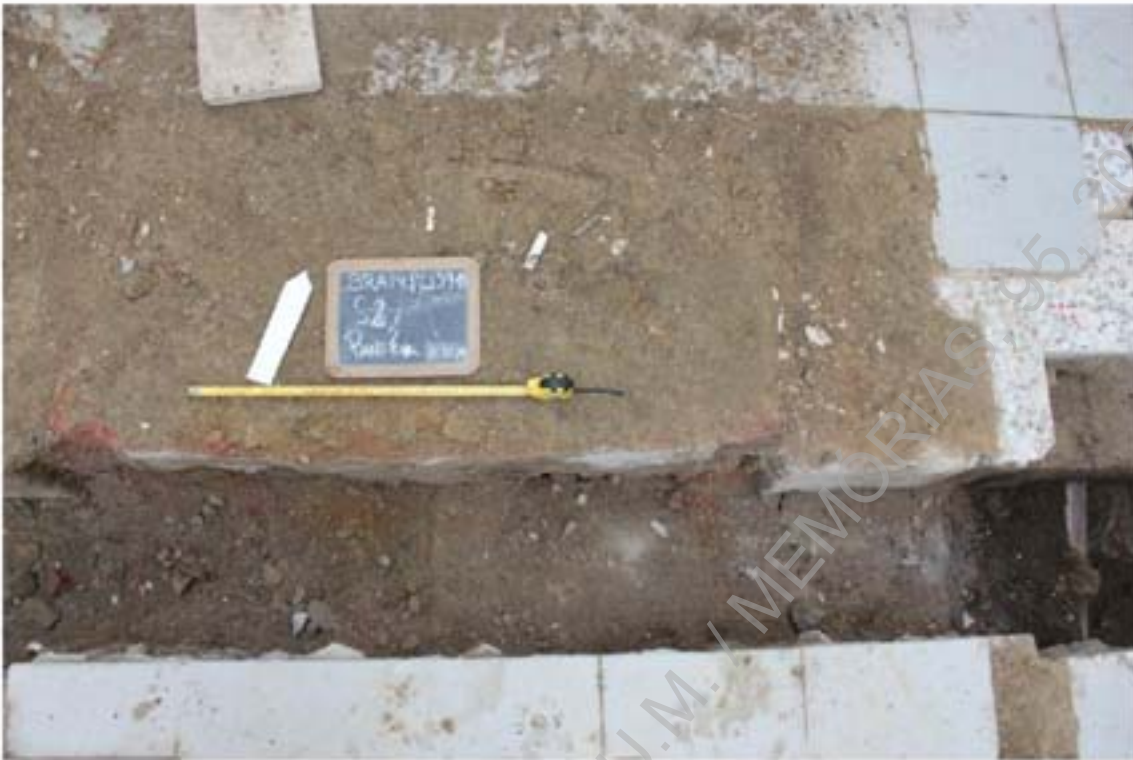
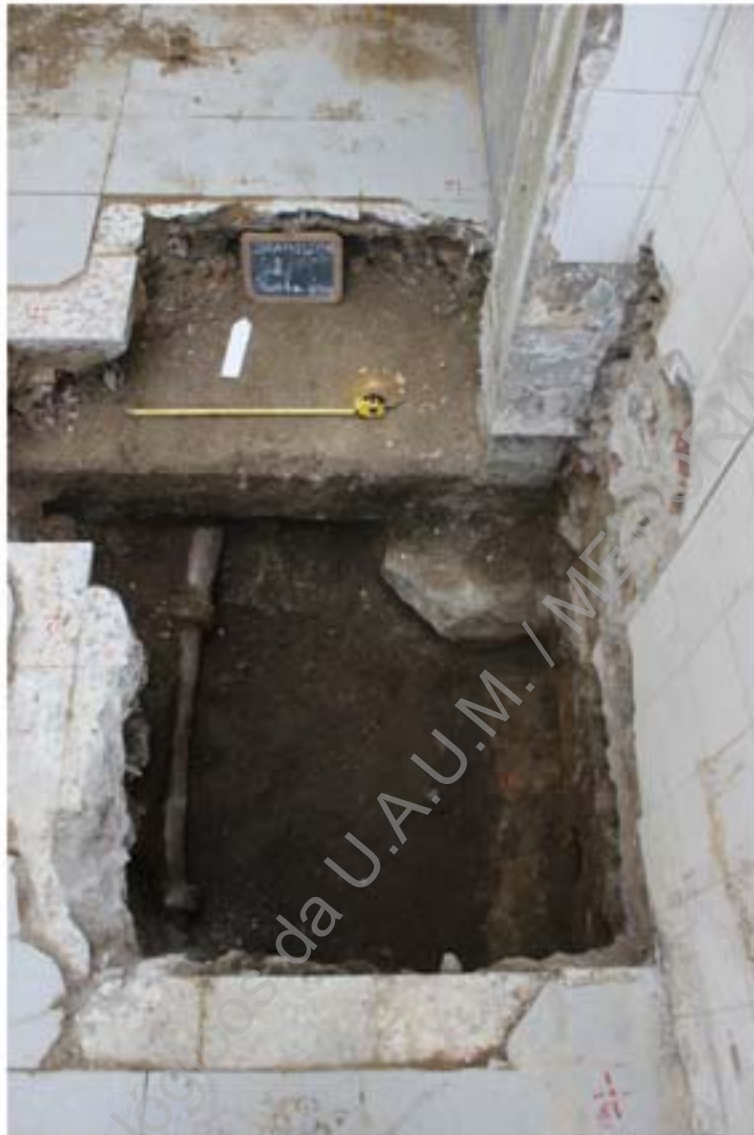
Apesar da proximidade das sapatas, a estratigrafia registada em cada uma delas apresenta significativas diferenças. Com efeito, a simplicidade apresentada na sequência estratigráfica recuperada na sondagem 3, a qual apresenta um lajeado em granito (UE053) que foi recoberto por um amplo enchimento (UE044) que nivelou o terreno para a implantação de uma caixa de saneamento (UE054) em tijolo e cimento e que foi recoberto pelo atual pavimento do logradouro (UE052), também em cimento, diferente em larga medida daquela verificada na sondagem 2. Por outro lado, a sequência estratigráfica registada na sondagem 2, após a remoção do pavimento atual (UE040), é constituída por outro nível azulejos (UE047) e o seu nível de preparação (UE045), em cimento, pisos que foram assentes em uma camada (UE046) onde foram implantadas as subestruturas da habitação, designadamente tubos em grés (UE058) e em ferro (UE049), e restos de estruturas da antiga configuração daquele espaço.

Esses níveis documentam um espaço bastante distinto daquele que se apresentava na habitação/estabelecimento comercial que foi implantado no rés-de-chão. O espaço possuía duas divisões internas, realizadas através de paredes em alvenaria de tijolo e cimento (UEs055 e 056) e o pavimento em terra batida, algo argilosa, de cor avermelhada (UE051). A entrada para a casa, por sua vez, era realizada a sul, através de uma soleira em granito (UE057). Sob a referida soleira foi possível identificar um enchimento (UE062) que colmata eventuais níveis de ocupação anteriores, mas que permaneceram selados devido aos limites da intervenção.

Os trabalhos na sondagem 2 foram terminados ao ter sido atingida a cota necessária para a implantação das fundações do alicerce, tendo a decapagem sido interrompida ainda enquanto os enchimentos UEs046 e 062 eram retirados, a uma altitude média de 185,74m. Por sua vez, a sondagem 3 foi interrompida, pelos mesmos motivos, na camada individualizada com a UE044 a uma cota média de 185,40m.

Foto 45 – Plano final da sondagem 2 (Parte 1).

Foto 46 – Plano final da sondagem 2 (Parte 2).

Foto 47 - Plano final da sondagem 2 (Parte 3).

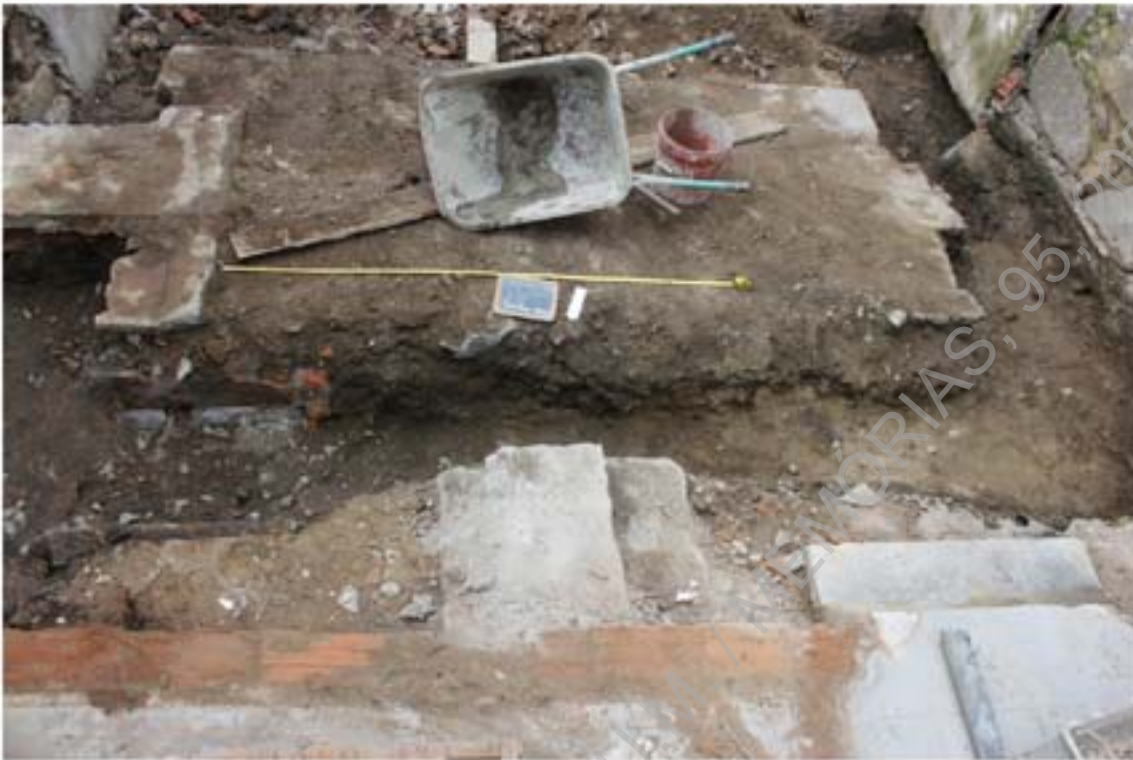
Foto 48 – Plano final da sondagem 3.
