PERSPETIVAS COMPLEMENTARES DE VALORIZAÇÃO DO PATRIMÓNIO EM
PEDRA EM ALMEIDA (DISTRITO DA GUARDA)

P. Pereira¹, L.F. Ramos², A. Freitas³, A. Cunha^{3,4}, C. Alves⁵

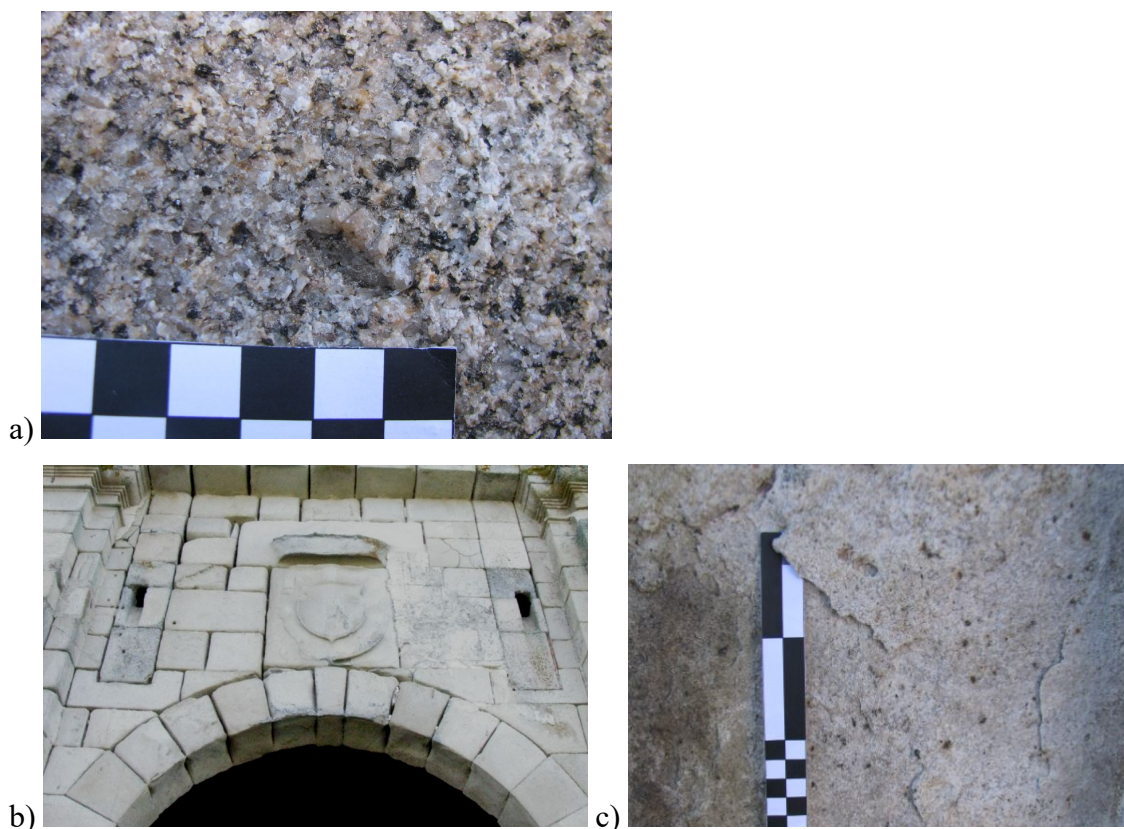
Fig. 3. Imagens ilustrativas de tipos de granitos encontrados na vila de Almeida: a) granito porfiroide de duas micas, dominante nas estruturas estudadas b) granito mais fino e claro encontrado na porta Magistral de Santo António; c) pedra granítica muito clara e fina (possível aplito) na fachada principal da Igreja da Misericórdia.

claras que o granito local, que estão aplicado nas fachadas frontais (viradas para o exterior da Fortaleza) das portas magistrais de Santo António (Fig. 3b) e de São Francisco. A localização da porta magistral de Santo António pode ser vista em <https://goo.gl/maps/k3qBpJ8QRpA2> e a fachada frontal da mesma pode ser observada em <https://goo.gl/maps/hBvS6ozKdVo>. A localização da porta magistral de São Francisco encontra-se em <https://goo.gl/maps/7XgLGModmH82> e a fachada frontal da mesma pode ser vista através de <https://goo.gl/maps/qmdVbjfFGwD2>. Estas observações parecem sugerir padrões de distribuição dos tipos de rochas em função de parâmetros culturais (num sentido quer abrange diferentes momentos históricos, assim como perspetivas estéticas). Será ainda interessante fazer referência à utilização de um material granítico muito fino e claro (presumivelmente aplítico; Fig. 3c) que pode ser encontrado na porta da fachada principal da Igreja da Misericórdia (localização da Igreja da Misericórdia em Almeida em <https://goo.gl/maps/wAcScb7Rk6B2> e visão da referida porta em <https://goo.gl/maps/Y7VAAYBuqmN2>; o material mais claro é especialmente visível no lado esquerdo da porta).

Os processos erosivos implicam a perda de material podendo também implicar o arredondamento de blocos (como já é visível na Fig. 3b,c) e estão habitualmente associados com a presença de sais solúveis (ver revisão em Sanjurjo-Sánchez & Alves, 2011). As observações das imagens da Fig. 3b,c são sugestivas de potenciais relações entre os processos de erosão no património construído, com blocos de pedra entre juntas de argamassa, e os processos geomorfológicos relacionados com as diáclases (juntas) nos maciços graníticos. Estas observações poderão ser relacionadas com a análise de Firmino (2015) para aproveitamento turístico das morfologias dos maciços graníticos nas proximidades de Almeida.

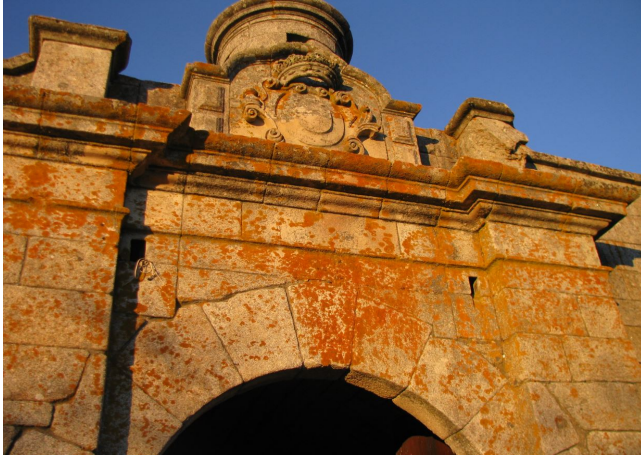
Fig. 5. Exemplo de líquenes (*Xanthoria elegans*) em fachada da vila de Almeida.

A colonização biológica da fortaleza de Almeida deverá ser quase tão antiga como a própria construção. De facto, ao fim de alguns anos, este tipo de estruturas começa por apresentar microrganismos litófilos e líquenes, ao que se seguem musgos, estabelecendo-se as primeiras plantas superiores, incluindo fetos, geralmente de pequeno porte, ao fim de 50 a 100 anos (Segal, 1969). Os líquenes são associações entre fungos e bactérias fotossintéticas ou cianobactérias (fotobiontes), os quais isoladamente não estariam em condições de prosperar na superfície da rocha, mas que juntam as suas forças e fraquezas para colonizar com sucesso ambientes muito agrestes como as superfícies rochosas. Há diversos tipos de líquenes, podendo ser classificados nos diferentes morfotipos - crustáceos, foliáceos e fruticulosos -, de acordo com a forma e estrutura do seu talo. Na Fig. 5 é possível observar líquenes da espécie *Xanthoria elegans* numa fachada da vila de Almeida.

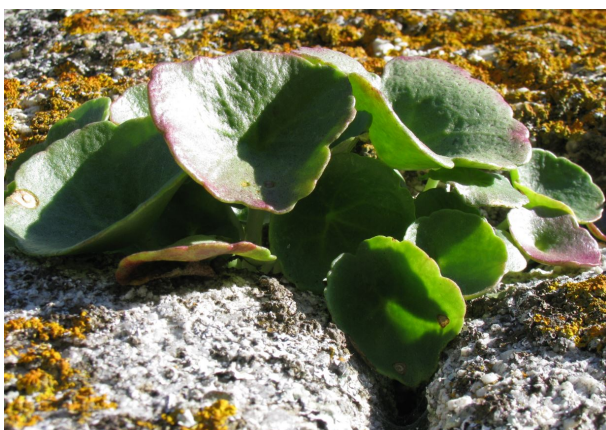
Fig. 6. Exemplo de planta casmófito no património construído da vila de Almeida (*Umbilicus rupestris* ou umbigo-de-Vénus)

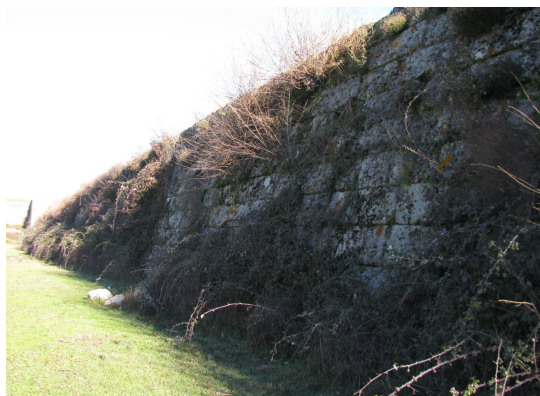
Fig. 7. Colonização excessiva de uma zona das cortinas da Fortaleza de Almeida.

A vegetação vigorosa pode alavancar e deslocar pedras, as raízes podem penetrar muito para o interior das estruturas, a vegetação quando seca e abundante é inestética e pode mesmo arder, com sérios riscos para o monumento (Mishra *et al.*, 1995; Lisci *et al.*) mas só a falta de conhecimentos e estudo detalhado, assim como a falta de enquadramento legal, permitem que se tratem todas por igual.
