## **INUNDACIONES Y ANEGAMIENTOS EN EL NORESTE DE LA PAMPA: OBRA HIDRÁULICA DE MITIGACIÓN**

Instituto de Geografía, Facultad de Ciencias Humanas, Universidad Nacional de La Pampa

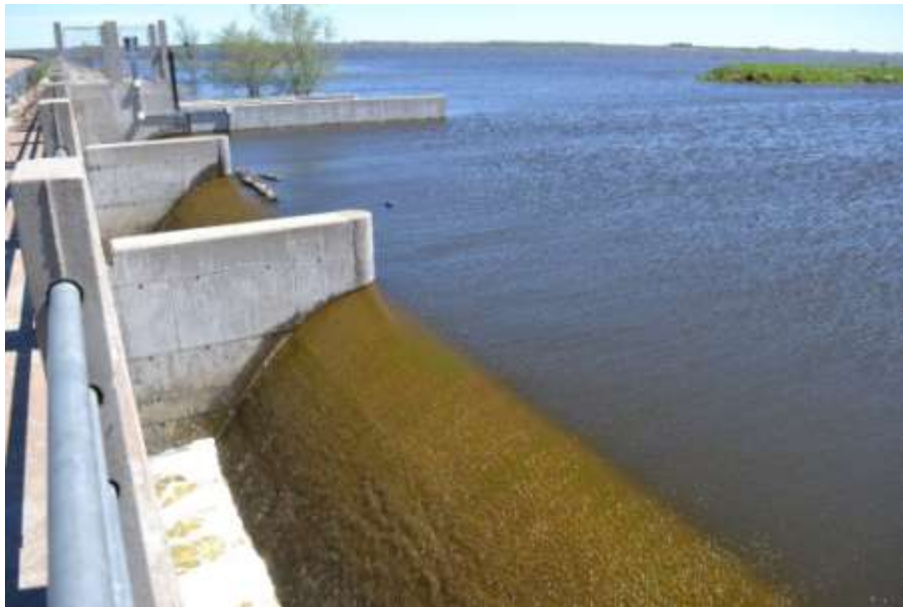
*Fotografía 2. Embalse 3 – Quemú Quemú (La Pampa).*

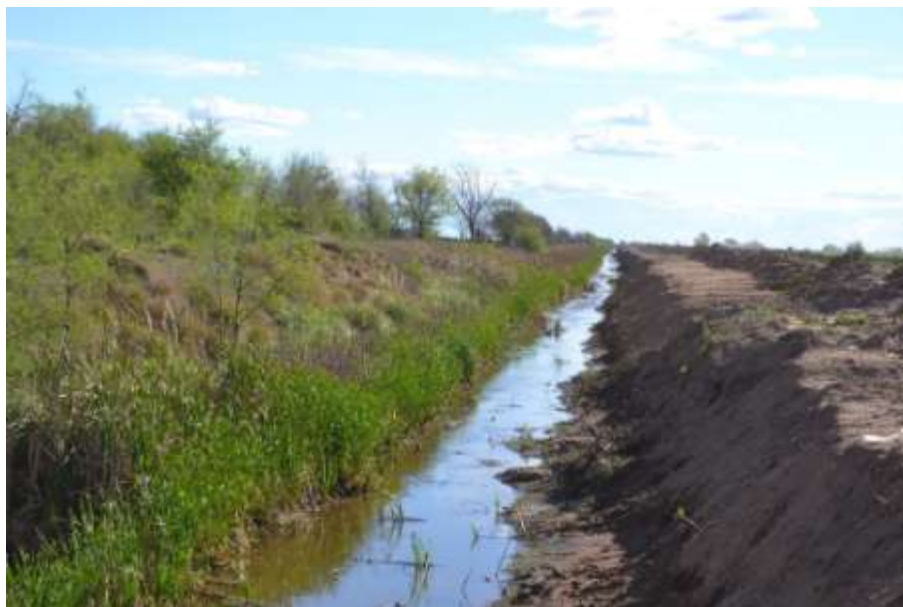
*Fotografía 3. Canal Secundario – Quemú Quemú (La Pampa).*
