EESTI MAAÜLIKOOL  
Tehnikainstituut

**SAEPURU ÄRASTUSSÜSTEEMI ENERGIAKAO  
VÄHENDAMINE**

**REDUCING OF ENERGY LOSSES OF SAW DUST REMOVAL  
SYSTEM**

Bakalaureusetöö  
Tehnika ja tehnoloogia õppekava

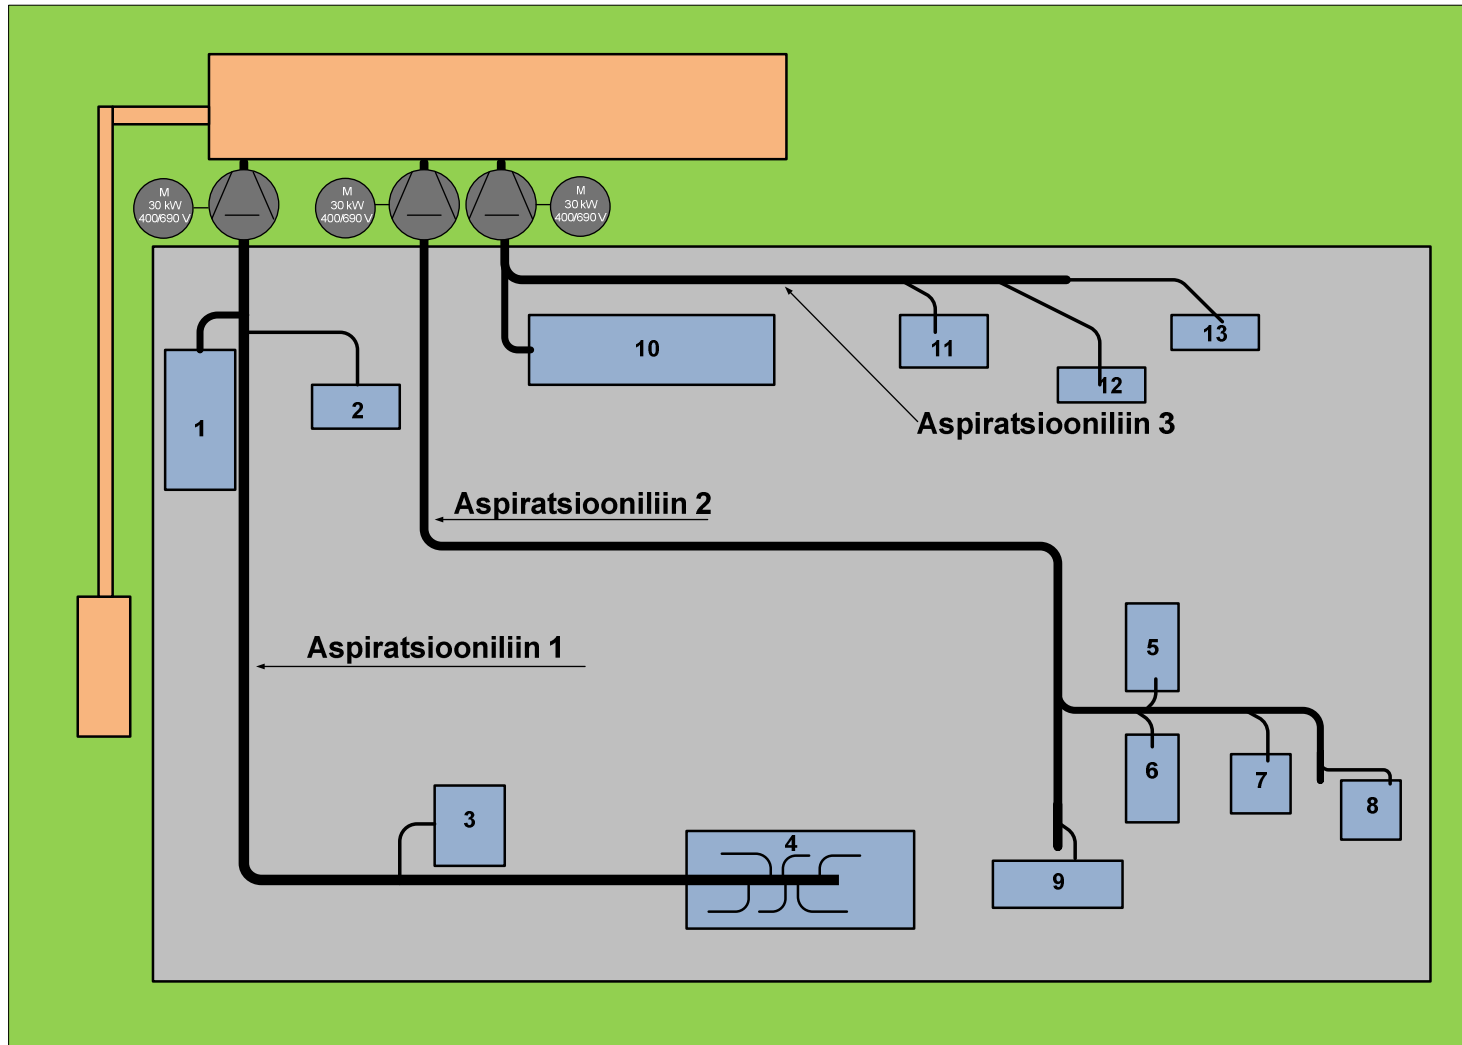
**Joonis. 1.** Tootmiseseadmete asendiplaan. 1- vana CNC; 2- 2-kettaline saag; 3- lipisaag; 4- nelikanthöövel; 5- lintsaag; 6- paksusmasin; 7- tapimasin; 8- lihvpink; 9- Zuckermann lihvpink; 10- uus CNC; 11- Felder ketassaag; 12-ketassaag; 13- trummelluhvpink.

Saepuru ärastussüsteemiga seotud seadmete asendiplaan on toodud joonisel 1.

Hoonesse suunatakse väljatõmmatud õhk läbi filtrite nelja toru kaudu tagasi, mis suunatakse mööda tsehhi laiali. Aspiratsioonisüsteem on toodud joonisel 1, kuhu on lisatud ka olemasolevad tootmisseedmed.

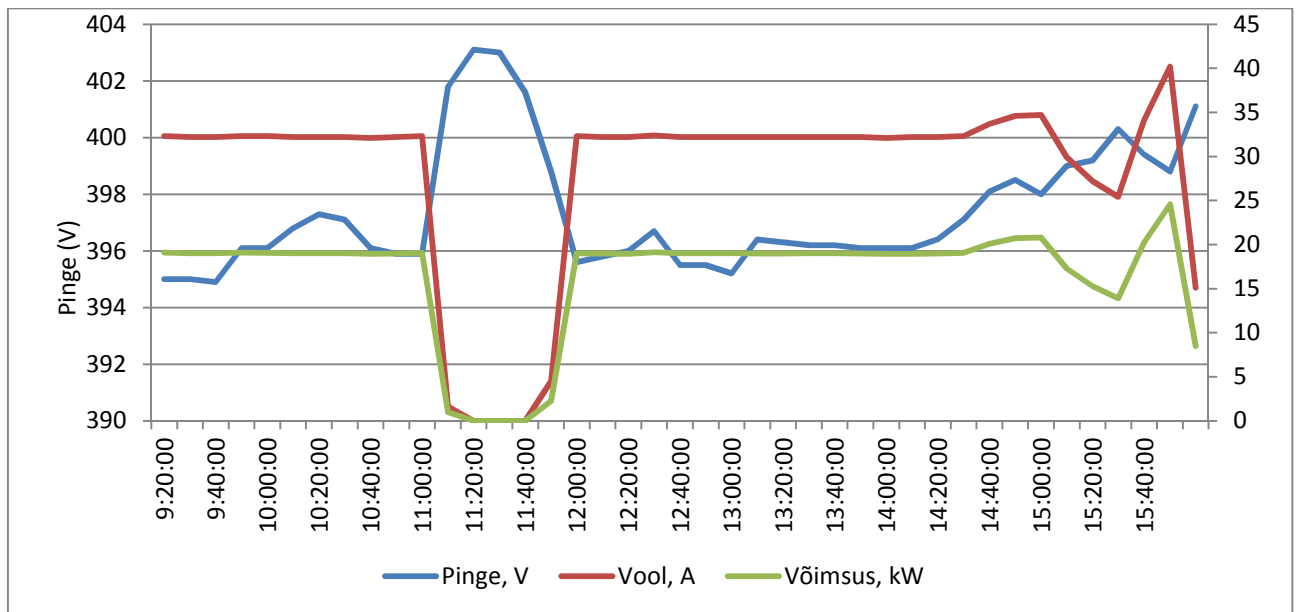
Joonis 6. 2. liini koormusgraafik

Kell 15.00 suleti lintsa, topelt-lihvmasina, tapimasina ning Zuckermann lihvpingi kaks avatud olnud klappi. Selle tulemusena langes koormusvool 35-lt amprilt 25-le amprile. Kusjuures tuleb märkida, et osad töös olnud seadmete klappid jäid veel avatuks. Kell 15.30 seevastu avati enamike seadmete klappid. Selle tulemusena tõusis ventilaatori koormusvool 25-lt amprilt 45-le amprile. Samuti tõusis mootori võimsustegur, mis kinnitab oletust, et antud ventilatsioonisüsteemi mootorid töötavad alakoormatult.

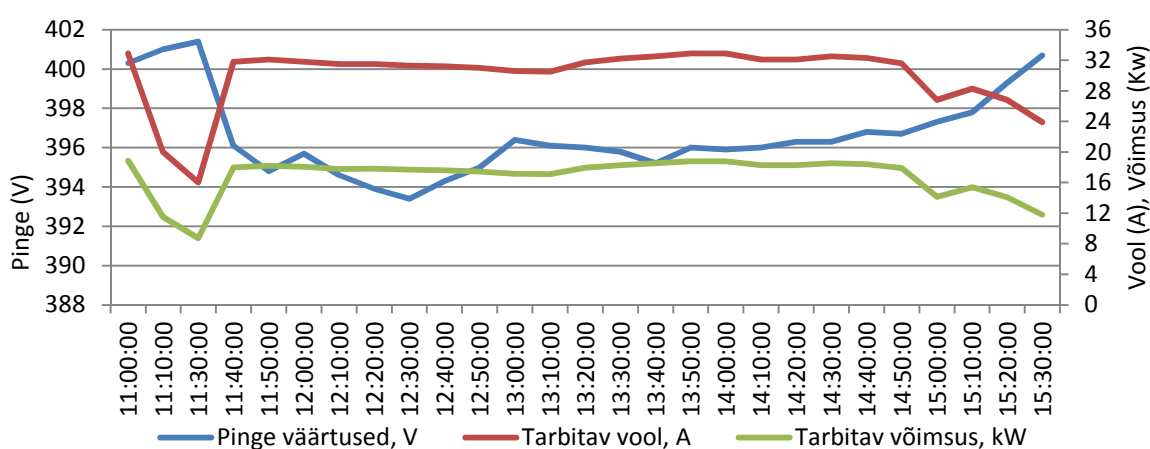
Joonis 9. 3. liini koormusgraafik

Joonisel 9 on toodud voolude ja võimsuste muutused sõltuvalt klappide asendist. Kui algul ei mõjutatud millegagi antud liinil olevate seadmete tööd ja seega ka klappide asendit, siis kell 14.45 suleti enamus klappe, mis ei olnud töös olevate seadmetega seotud. Selle tulemusena langes 32 amprilt 26 amprile ning keskmine koormusvõimsus 18 kilovatilt 14 kilovatile.

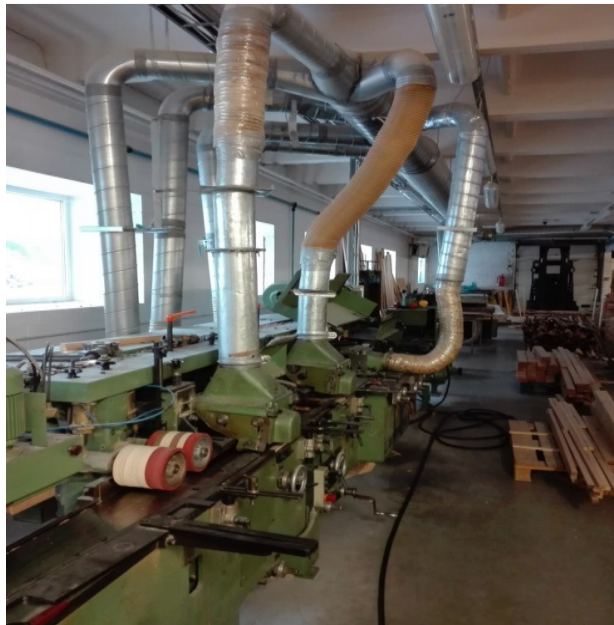
- 1) olemasolev aspiratsioonitorustik on üledimensioneeritud;
- 2) olemasolevad klapid ja ka torustik pole survetihe, esineb õhulekkeid;
- 3) mittetöötavatel masinatel on jäetud tööliste poolt klapid avatuna, õhukadu;
- 4) ventilaatorajami mootorid töötavad alakoormusel;
- 5) töötajate töö lõpetamisel jääb antud liini aspiratsioonisüsteem ikkagi tööle, otsene energiakadu;

**Joonis 14** Mittetöötav seade, mille osad sulgesiibrid on avatud

Suurimaks probleemiks võibki pidada asjaolu, et kuna kõiki tootmiseadmeid ei kasutata kogu aeg, siis olid väga tihti juhused, kui 1. või 2. liini aspiratsioonisüsteem töötasid ilma vajaduseta ehk töötaja oli tootmiseadme välja lülitanud kuid antud liini ärastussüsteemi väljatõmbeventilaator jäeti tööle. See aga tähendab seda, et ilma vajaduseta töötasid kaks 30 kW mootorit. Vaatluste hinnangul võib öelda, et 1. liini aspiratsioonisüsteem töötas ilma vajaduseta umbes 50...60 % tööajast. Sellel liinil töötas tööline põhiliselt ühel

Et vabaneda ebaefektiivsete sulgesiibrite kasutamisest tingitud kadudest, tuleb kasutusele võtta kaasaegsed, kiiretoimelised, pneumoajamiga töötavad klapid. Pneumoajamiga klappid on kasutusel enamustel kaasaegsetel seadmetel, kaasa arvatud ka uuel Roveri CNC-seadmel. Seda tüüpi ajam on toodud joonisel 20.

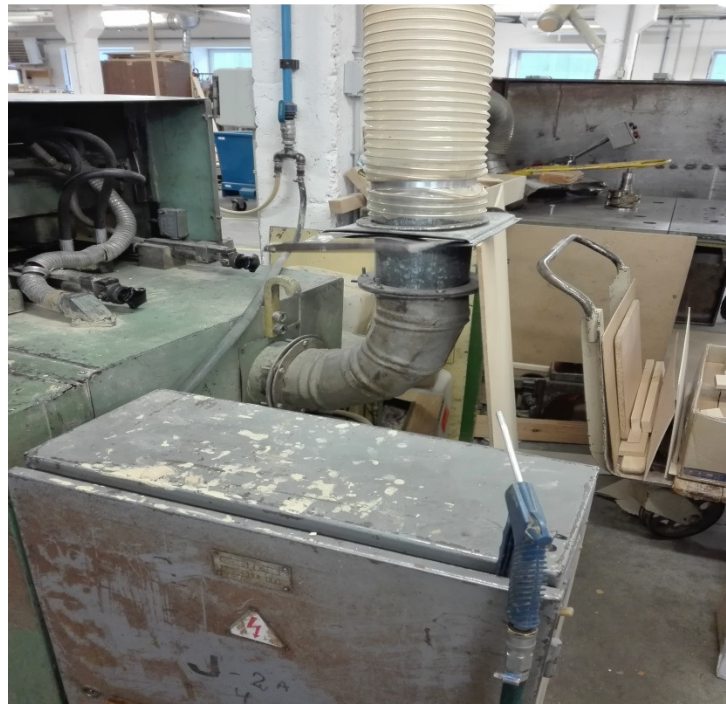
Teiseks suuremaks probleemiks on asjaolu, et hetkel kasutuses olevad sulgesiibrid on tugevasti amortiseerunud, nende käitlemine pole kerge ja mugav, mistõttu on sagedased juhtumid, mil need lihtsalt jäetakse avatud olekusse ka siis kui töö antud töömasinal lõpetatakse. See aga on jällegi tekkivate energiakadude allikas.

**Joonis 15** Suletud, kuid mittetihe sulgesiiber põhjustab õhuleket.

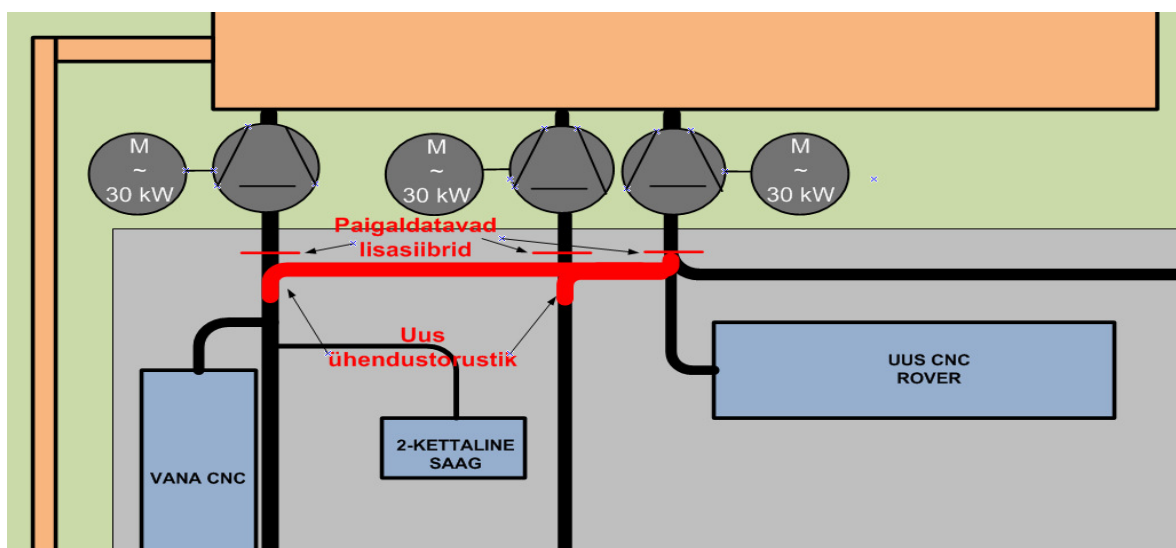
Kuna 1. ja 2. ärastussüsteemi liinide tootmisseadmete kasutusaeg tööpäeva lõikes ei ole pidev, mistõttu nende seadmete saepuru väljatõmbesüsteemid töötavad suure alakoormusega, tihti isegi kasutult, siis võiks need kaks liini ühendada olemasoleva 3-nda liiniga. Vastav muudatus on toodud joonise 16.

Joonis 16. Lahendus energiakadude vähendamiseks

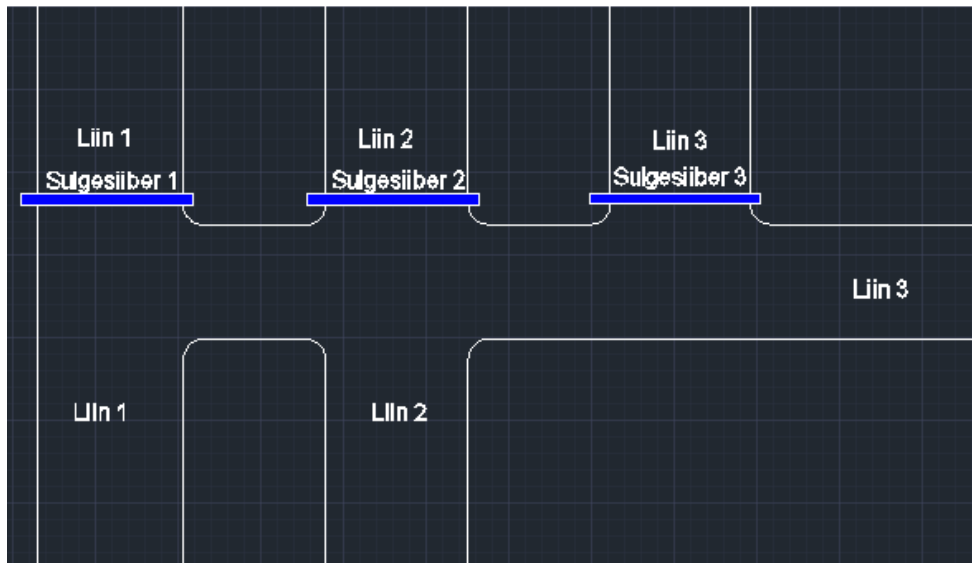
Lisaks uuele ühendustorustikule, tuleb paigaldada ka väljatõmbe magistraaltorustikele täiendavad pneumoajamiga juhitud klapid. See on vajalik selleks, et kui töötab ainult 3. liini väljatõmbeventilaator, siis ei tõmmata väljast lisaõhku 1. ja 2. liini kaudu sisse. Lisaks võimaldab sulgesiibrite kasutamine kogu saepuru ärastussüsteemi paindlikumat kasutamist. Näiteks võib osutada vajalikuks kolmanda väljatõmbeventilaatori remont või hooldus. Sellisel juhul suletakse 3. ja 1. liini sulgesiiber ja avatakse 2. liini sulgesiiber. Antud lahendus on toodud joonisel 17.

**Joonis 17.** Magistraaltorustikule paigaldatud sulgesiibrid

Sulgesiibrid tuleks paigaldada torustiku hargnemiskohtadele võimalikult lähedale, et vältida olukorda, kus saepuru koguneb suletud siibri ees olevasse „taskusse“.

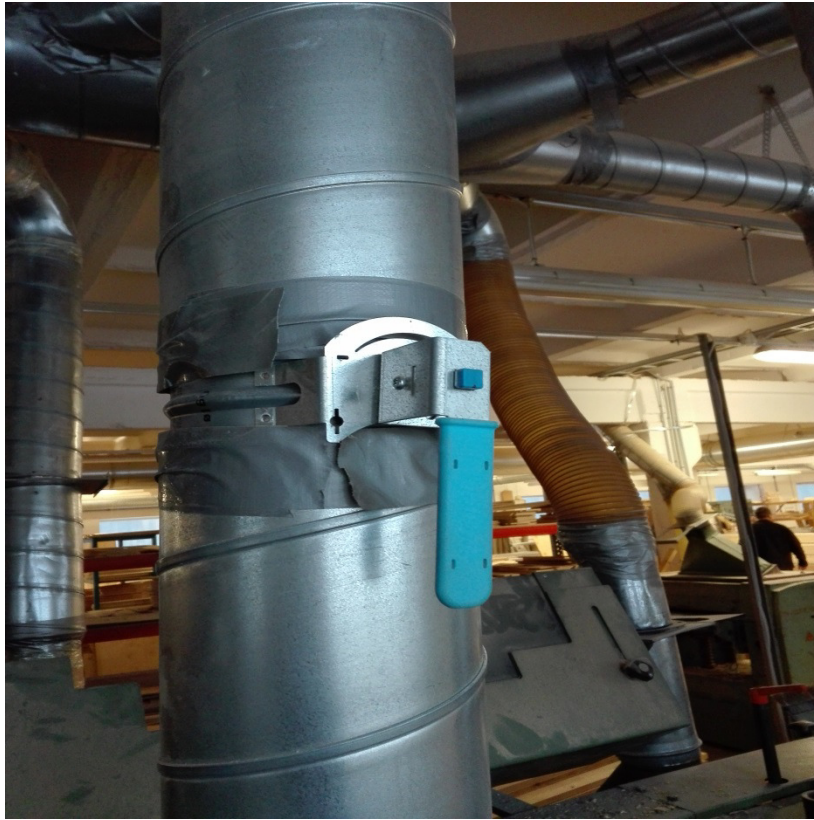
Saepuru ärastussüsteemi kadude analüüsist selgus, et olulise osa kadudest on põhjustatud avatud asendisse jäetud sulgesiibritest seadmetel. Joonisel 18 on toodud üks näide sellest. Lisaks sellele puudusid paljudel seadmetel üldse sulgesiibrid, mille tõttu tekitati väljatõmbeventilaatoritele lisakoormust ning energiakadu. Lisaks tuleb mainida, et trassi

rõhukadusid tekitas kasutusel olev n.ö. keeratud ventilatsioonitorustik. Selle asemel oleks soovitatav kasutada siledaseinalist ventilatsioonitoru.

**Joonis 18.** Avatud asendisse jäetud klapp

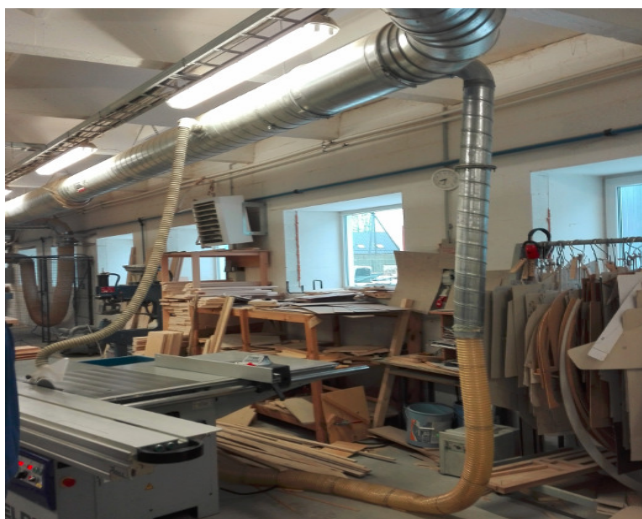
Paljudel seadmetel, peale uue Rover CNC tööpingi, olid klapid manuaalselt avatavad ja suletavad. Samuti asusid need tihti ergonomiliselt ebamugaval kõrgusel või asukohas, kuhu oli keeruline ligi pääseda.(Lisa 4.). Kuna klappe oli ebamugav avada ja sulgeda, siis nende asendeid ei muudetud. Lisaks sellele oli 1/4 seadmetest, nagu jooniselt 19 näha võib, ühendatud ärastussüsteemi torustikuga ilma sulgesiibriteta. See põhjustab täiendavat koormust ja energiakulu.

**Joonis 19.** Osadel seadmetel puuduvad sulgesiibrid.

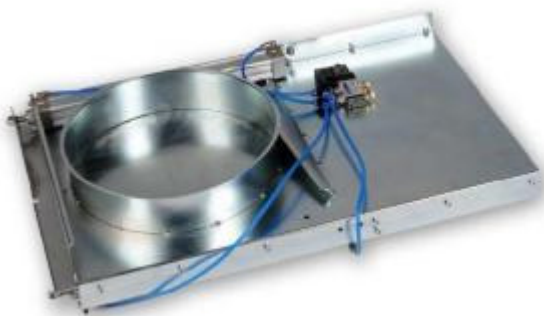
**Joonis 20.** Kaasaegne pneumoajamiga klapp [9]

Pneumoajamiga klappide eelisteks on kiiretoimelisus ja head sulgemisomadused. Ajamite juhitakse pingega 24V või 230V. Kuna antud tootmistehhis on olemas ka vajalik suruõhusüsteem, siis täiendavaid tehnilisi kulutusi, peale sulgesiibrite endi maksumuse ja paigaldustöö hinna, antud süsteemi paigaldamine ei nõua. On soovitatav paigaldada antud sulgesiibrid kõigi töömasinate väljatõmbesüsteemidele. Suuremate seadmete korral tuleks paigaldada üks ühine sulgesiiber väljatõmbetorustikule. Sulgesiibri juhtimine teostada selliselt, et pneumoklapp avaneb vaid siis kui tootmiseseade sisse lülitatakse.

Väljalülitamisel sulgub ka sulgesiibri klapp. Sellisel moel saavutatakse oluline energia kokkuhoid.

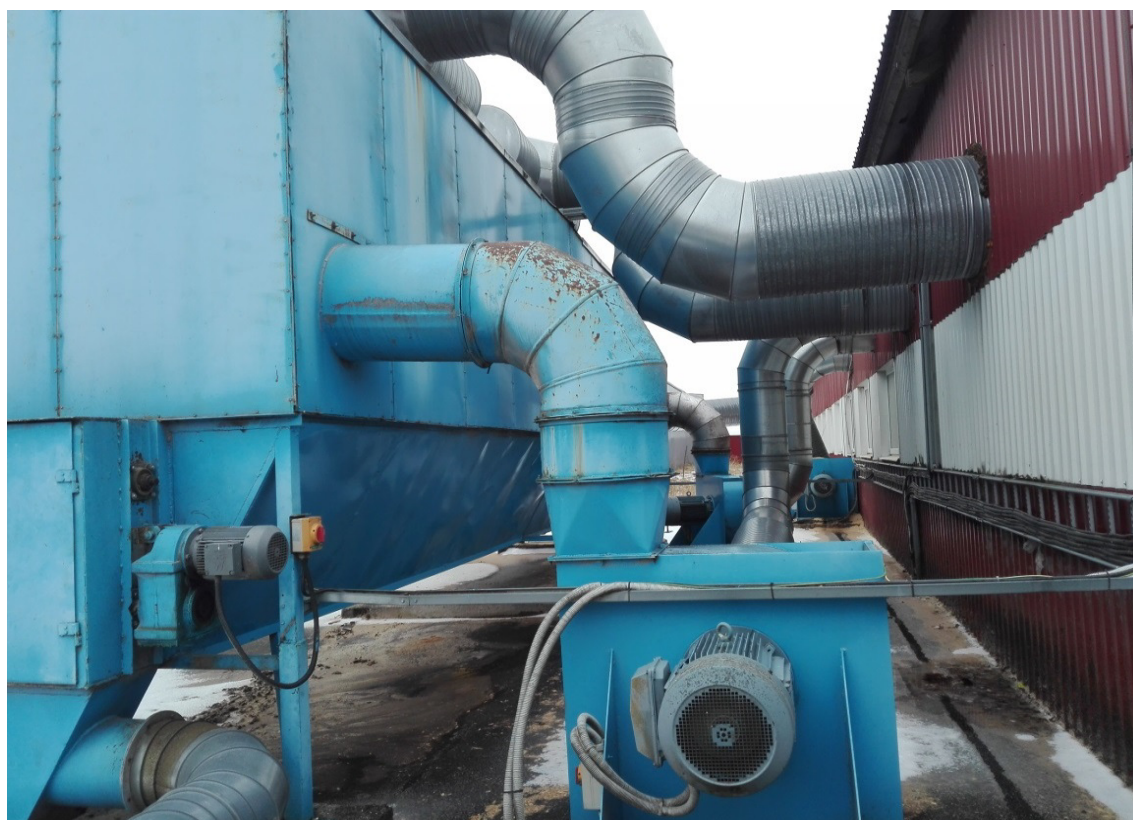
## Lisa 1. Väljatõmbeventilaatorid

Kuna antud bakalaureusetöö käsitleb aspiratsioonisüsteemi kadude määramist, selle ventilatsiooniamite koormuste mõõtmisi, olemasolevate õhu vooluhulkade väärtuste mõõtmist, siis on vajalik tutvustada ka antud süsteemi koostet. Aspiratsioonisüsteem koosneb kolmest tsentrifugaalventilaatorist, mida käitavad 30 kW asünkroonmootorid (Lisa 1), mida käivitatakse tsehhis olevast jaotuskilbist.

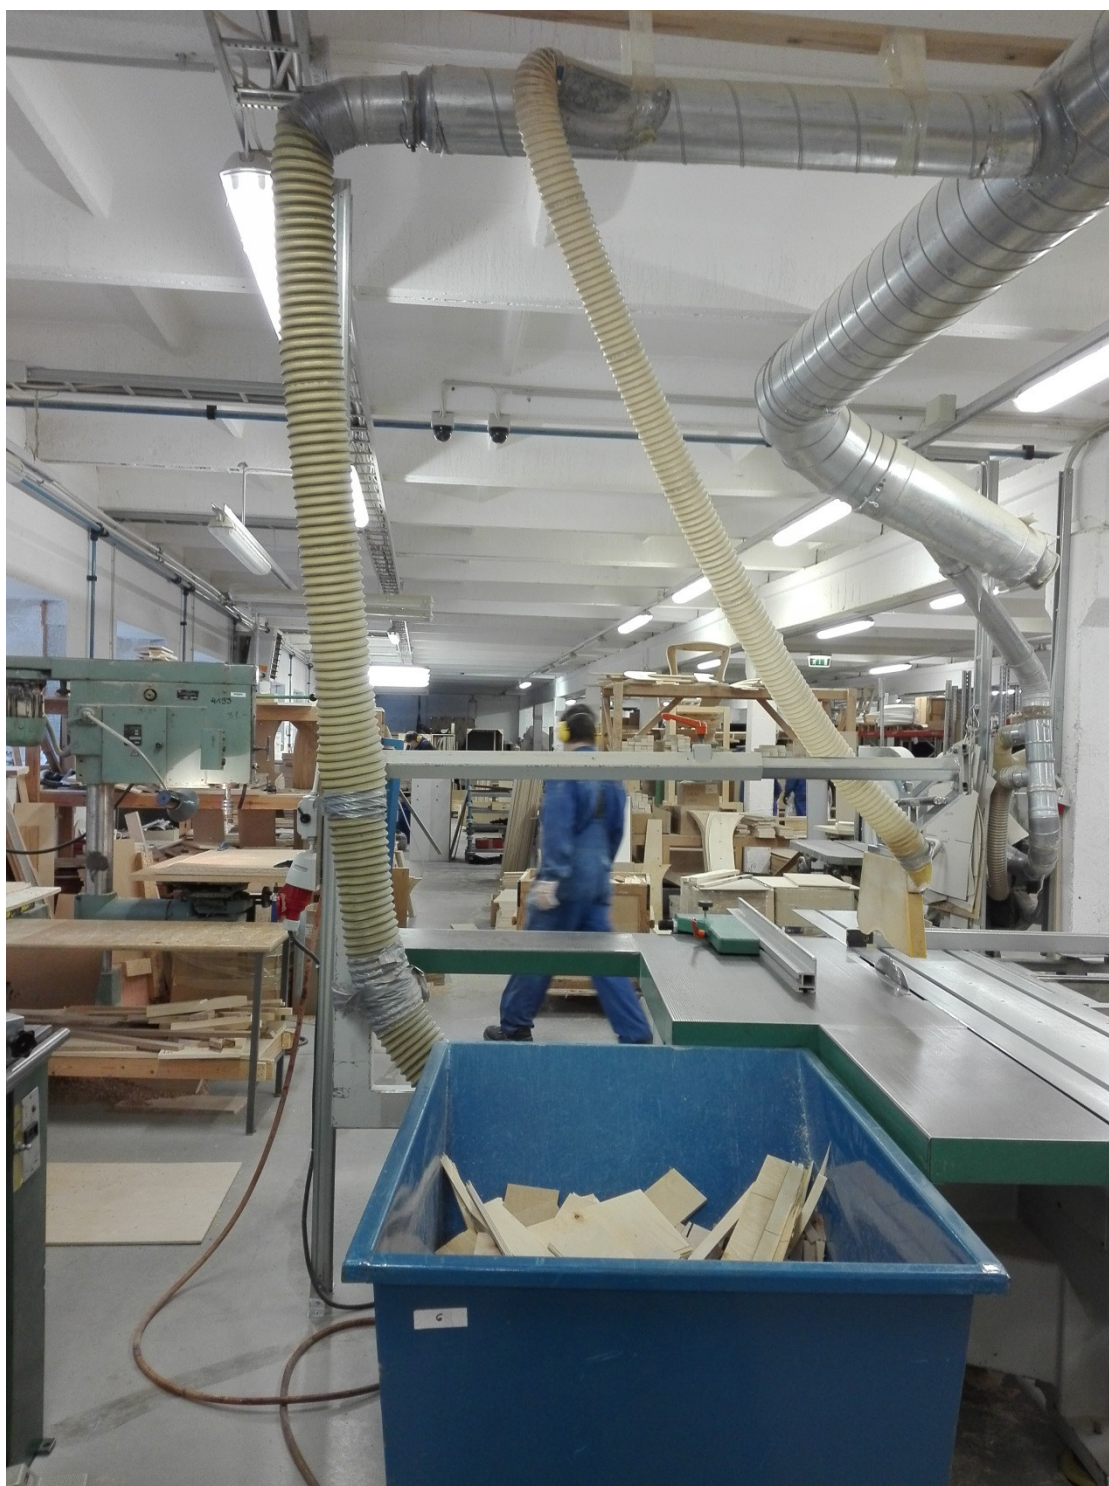
### Lisa 3. Paljudel seadmetel puudusid sulgesiibrid üldse

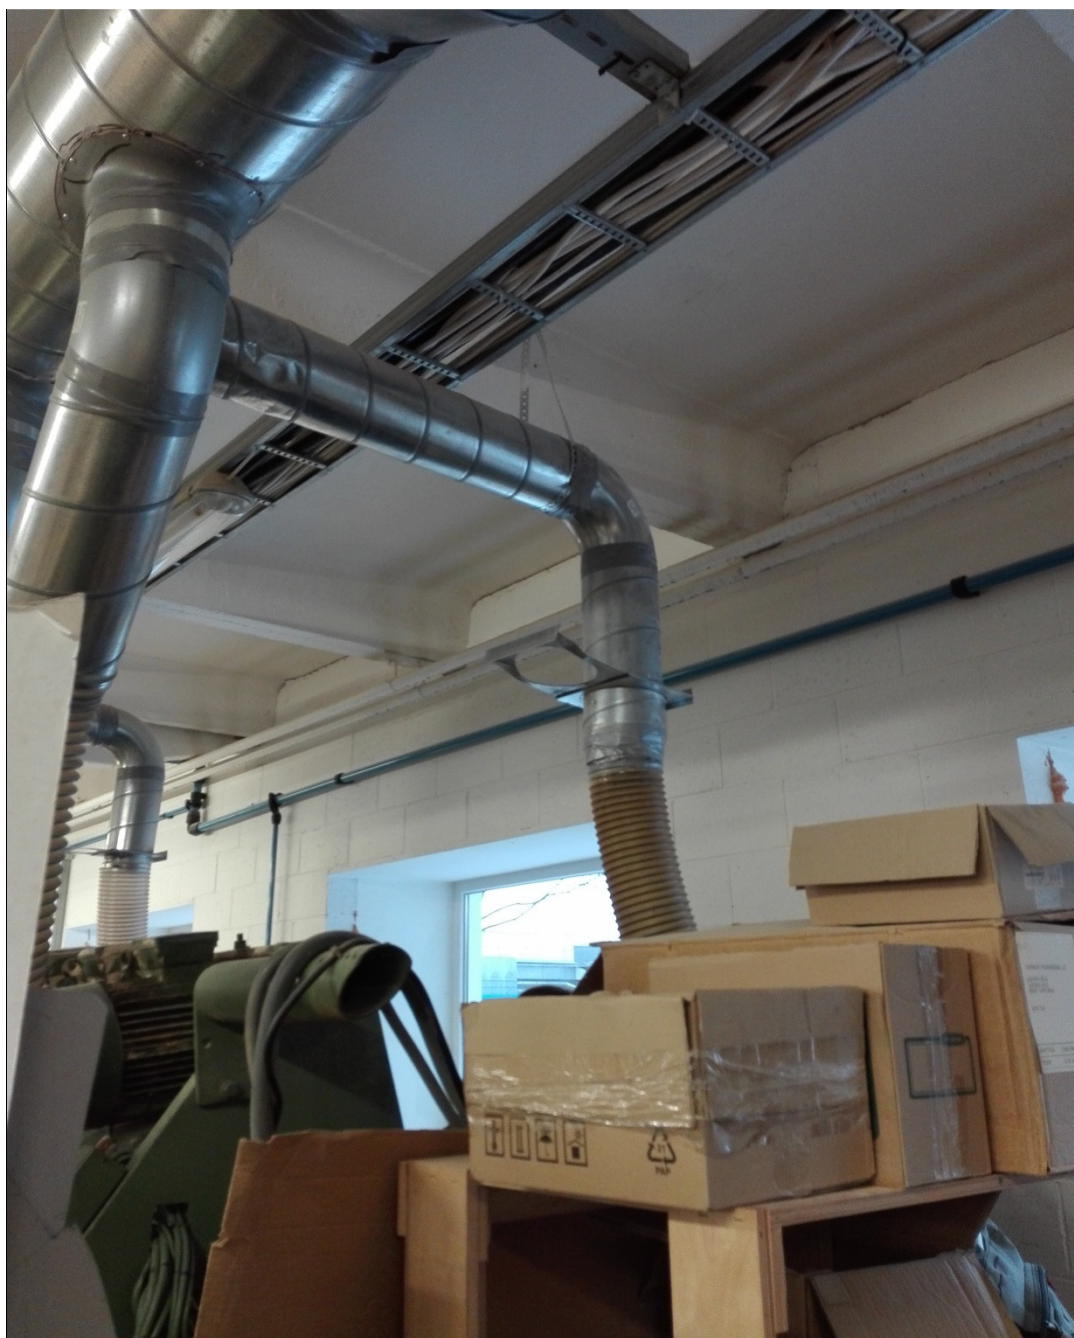
#### Lisa 4. Ebamugava paigutusega sulgesiiber.
