**TERASSARRUSE TUGEVUSOMADUSTE UURIMINE
ERINEVATES KESKKONDADES**

**ANALYSIS OF STRENGTH PROPERTIES OF STEEL REBAR
IN VARIOUS ENVIRONMENTS**

Magistritöö
Maaehituse õppekava

Tartu 2018

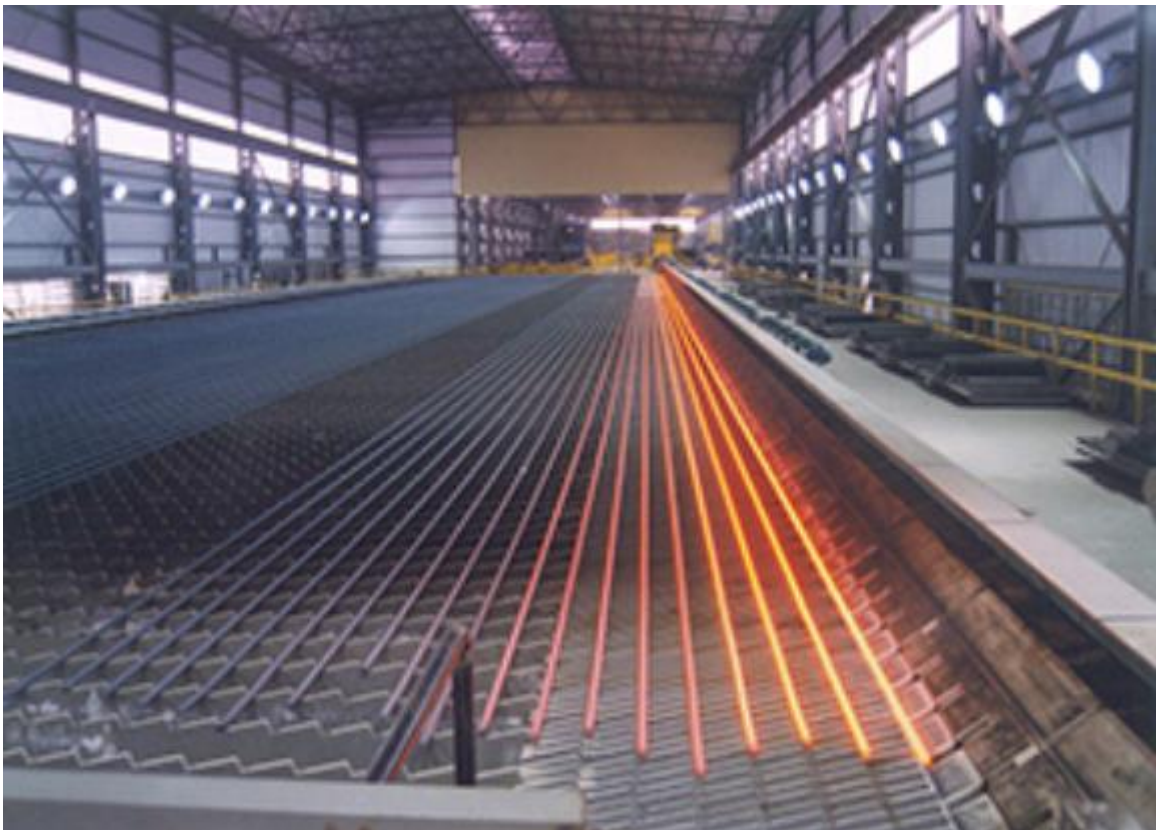
Joonis 1.1. Terassarruse tootmine kuumvaltsimise meetodil (CRSI 2018).

Armatuurraud ehk betooni sarrusteras on kuumvaltsimise (vt joonis 1.1) või külmaltsimise teel toodetud teraslatt. Terassarrust kasutatakse betoonkonstruktsioonide tõmbetugevuse parandamiseks ning pragude tekkimise vältimiseks. Armatuurraud on üldjuhul valmistatud keevitatavast terasest (süsiniku ekvivalendi arv on suhteliselt madal). Standardi EN 10080 kohaselt valmistatakse erineva pikkusega terasarmatuuri latte läbimõõduga 4 – 50 mm (EVS-EN 10080:2006). Terasel on head omadused tõmbel kui ka survel. Nii betoonil kui ka terasel on sarnased termopaisumise omadused, seega raudbetoonkonstruktsioonide temperatuuri muutused tekitavad armatuurile minimaalseid pingeid. (CRSI 2018)

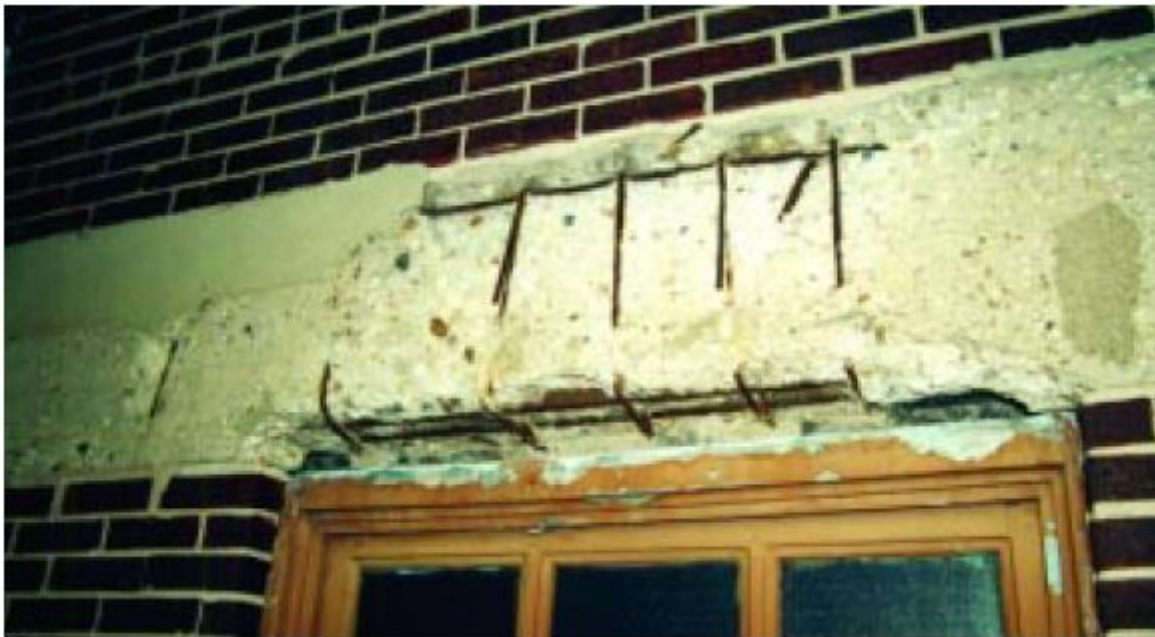
Joonis 1.4. Karboniseerumisest põhjustatud terassarruse korrosioon (PCA 2002).

Betooni karboniseerumine sõltub oluliselt suhtelisest õhuniiskusest. Kõige intensiivsemalt toimub betooni karboniseerumine oludes, kus suhteline õhuniiskus püsib konstantselt vahemikus 50% - 70%. Allpool 25% suhtelise õhuniiskuse tasemel on karboniseerumine võimalikkus madal. Üle 75% suhtelise õhuniiskuse korral hakkab betoonis olevates poorides tekkima niiskus ning see takistab süsinikdioksiidi (CO_2) sissetungi raudbetoonkonstruktsiooni (ACI 201 1992). Karboniseerumisega seotud terasarmatuuri korrosioon esineb sageli nendes konstruktsiooni osades, mis on otseselt avatud vihmaveele, mis on varjatud päiksevalguse eest ja kus armatuuri kaitsev betooni kaitsekiht on liiga õhuke (vt joonis 1.4). (PCA 2002)

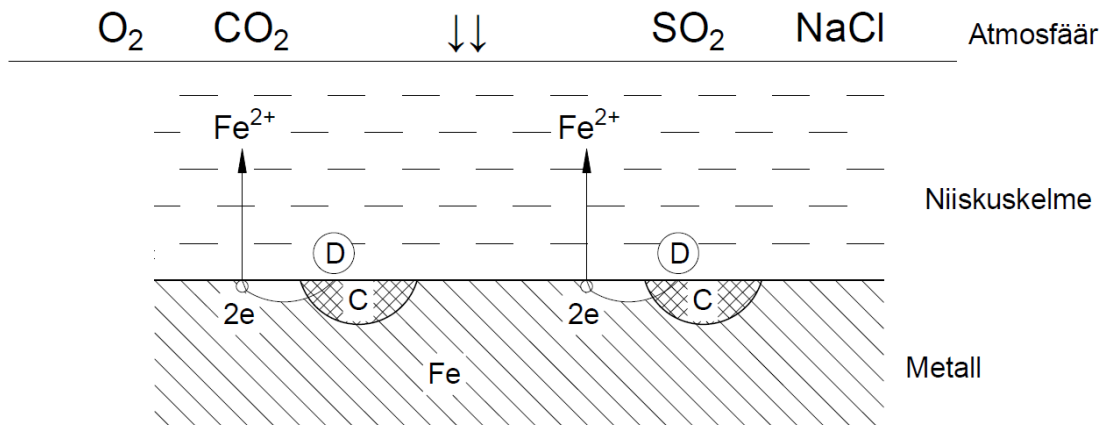
Joonis 1.5. Terase korrosiooni skeem niiskes keskkonnas (Talimets 2004).

Elektrokeemiline protsess leiab aset elektrolüütide lahuses ning seda põhjustavad elektrokeemilised reaktsioonid (anood- ja katoodprotsessid) terase ja elektrolüüdi kokkupuutepinnal. Teras korrosioon niiskes keskkonnas on elektrokeemiline protsess, kus terase põhikoostisosa raud on anoodiks ning katoodiks on korrosiooni galvaanielement rauast tekkinud positiivsema potentsiaaliga süsinik lahustatuna rauas, vaba grafiidina malmis või tsementiidina (Fe_3C) terases. Antud protsessi käigus on elektrolüüdiks terase pinnale kondenseerunud niiskuskelme koos lahustunud gaasidega (H_2O , SO_2 , CO_2 jt) ja sooladega (NaCl jt). Eelkõige toimub lahuses raua oksüdeerumine hapniku toimel ja lahusesse omakorda liiguvad raudioonid (Fe^{2+}) ning hapnikust (O^2) tekivad hüdroksiidid (vt. joonis 1.5). Nende tegurite koosmõjul käivitub elektrokeemiline protsess, mis hakkab paratamatult materjali lagundama. (Talimets 2004)

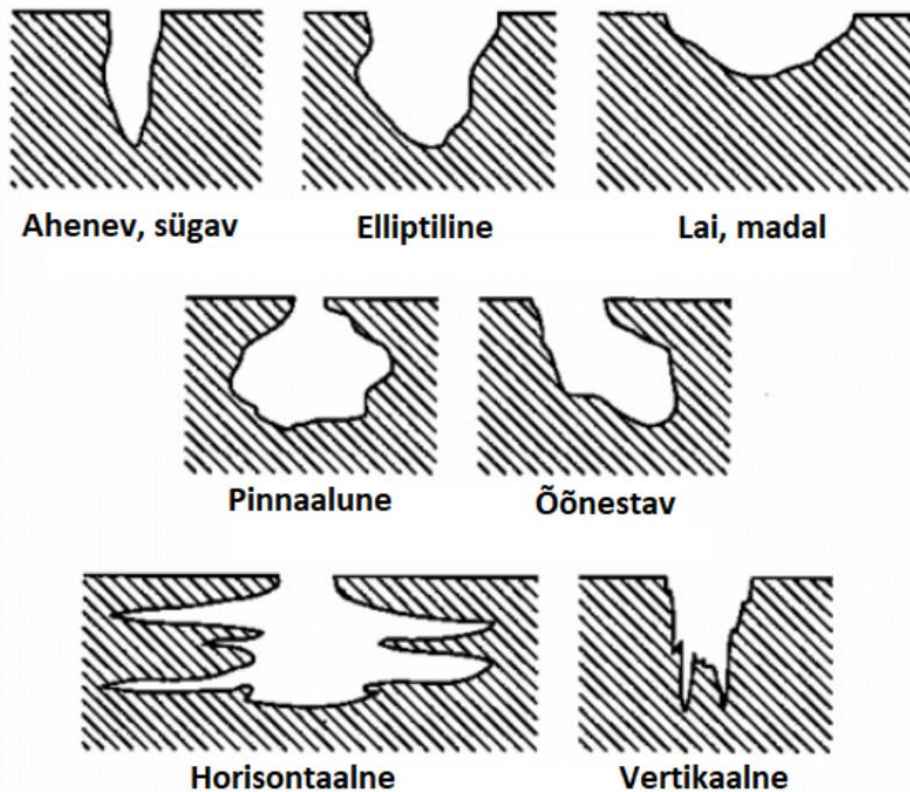
Joonis 1.6. Lokaalse korrosiooni kollete erinevad tüübid (ASTM G46 – 94 2013).

Lokaalne ehk „*pitting*” korrosioon on lokaliseeritud korrosiooni vorm, mille käigus tekivad metalli pinnale õõnsused või „augud”. Lokaalse korrosiooni kahjustusi peetakse palju ohtlikumaks kui ühtlase korrosiooni kahjustusi, sest seda liiki korrosiooni on raskem tuvastada, ennetada ning terast selle eest kaitsta. Tihtipeale on tekkinud õõnsused kaetud korrosiooniprotsessi käigus tekkiva roostekihiga. Korrosioonist põhjustatud väikeste kitsaste õõnsuste tekkimine metallpinnale, mille puhul metallide materjalikadu on minimaalne, võib kaasa tuua kogu konstruktsiooni purunemise. Lokaalne korrosioon on peaaegu kõikide lokaliseeritud korrosiooni kollete peamiseks põhjuseks ning seda võib esineda mitmel erikujul (vt joonis 1.6). Lokaalse korrosiooni kahjustuste (õõnsuste) kuju saab tuvastada metallograafia abil, kus kahjustunud terasvarras lõigatakse kahjustuse koha pealt läbi (tekib ristlõige kahjustusest). Lähtuvalt ristlõikele on võimalik määrata õõnsuse kuju, suurus ja sügavus (ASTM G46 – 94 2013). (NACE International 2018)

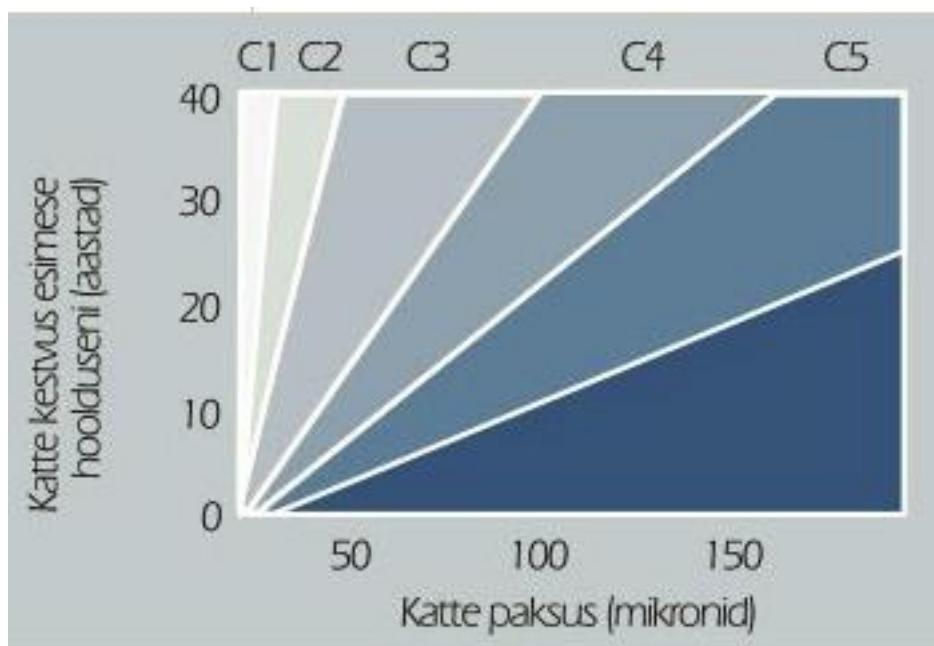
Joonis 3.1. Tsinkkatte kestvus sõltuvalt katte paksusest ja väliskeskkonnast (EVS-EN ISO 14713-1:2017).

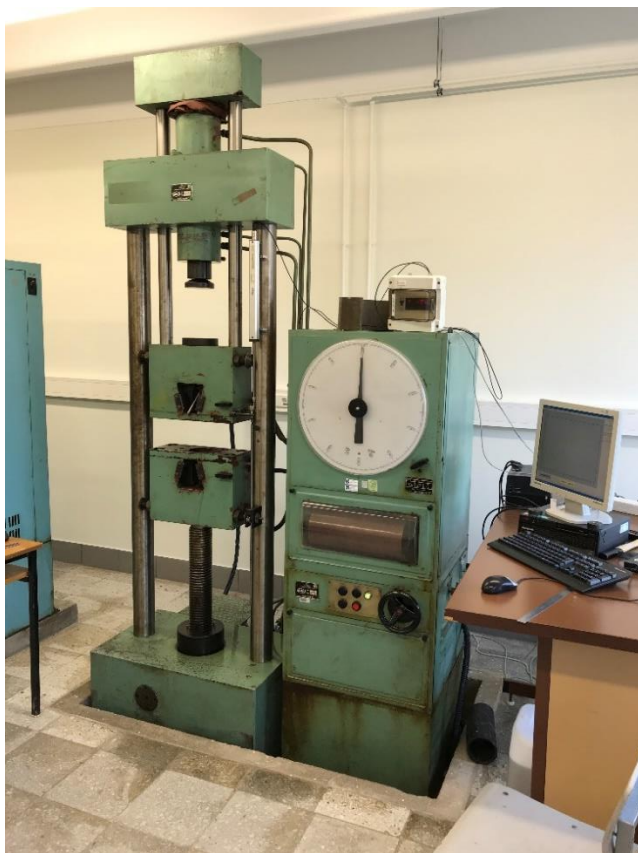
Joonis 4.1. Universaalne katsemasin P-20 (Autori foto 2018).

(skaala jaotisega 0,2 kN) ja kuni 200 kN (skaala jaotisega 0,4 kN). Käesolevas töös kasutati armatuurvarraste tõmbekatse puhul piirkorda kuni 100 kN (skaala jaotisega 0,2 kN).

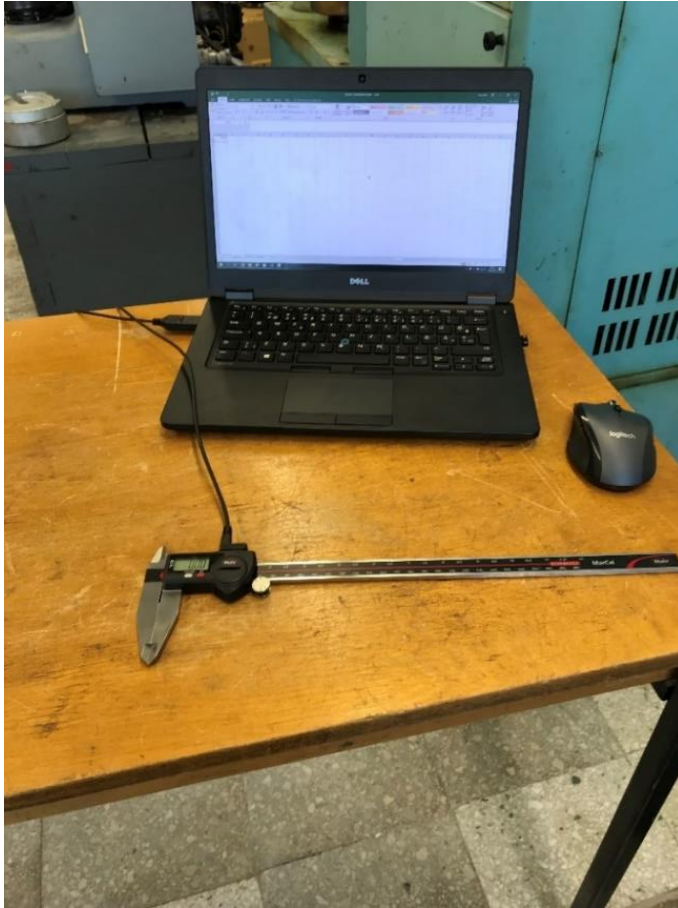
Joonis 4.2. Elektrooniline nihik MAHR 16ER, ühendatud PC-seadmega (Autori foto 2018).

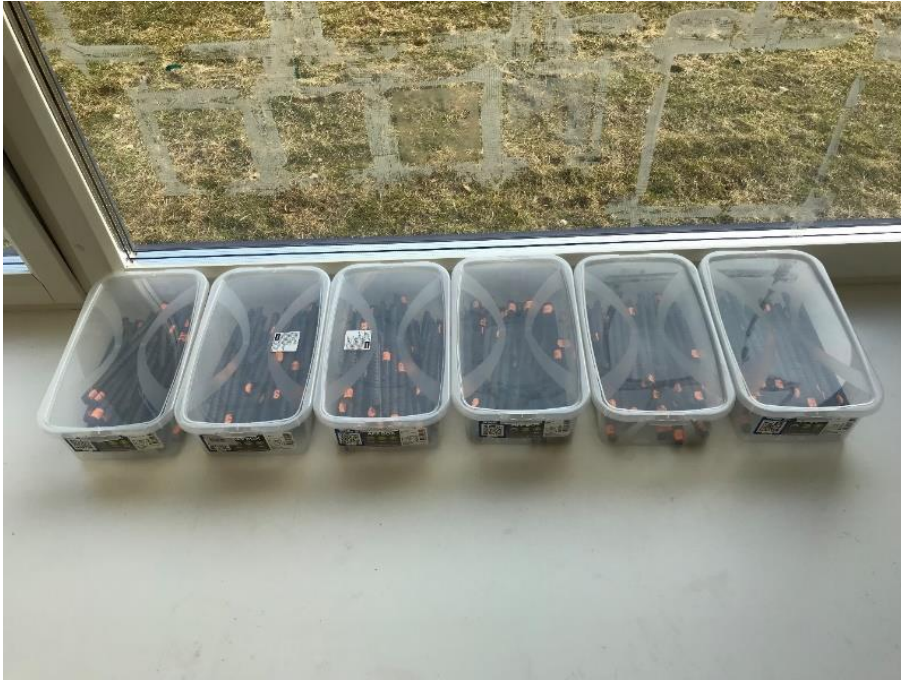
Joonis 4.3. Katsekehade hoiustamine karpides pärast tõmbekatsete läbiviimist ja mõõtmisandmete kogumist (Autori foto 2018).

Pärast tõmbekatsete läbiviimist ja vajalike andmete kogumist asetati kõik katsekehad keskkondade kaupa hoiustus karpidesse ning paigutati arhiivi (vt joonis 4.3).

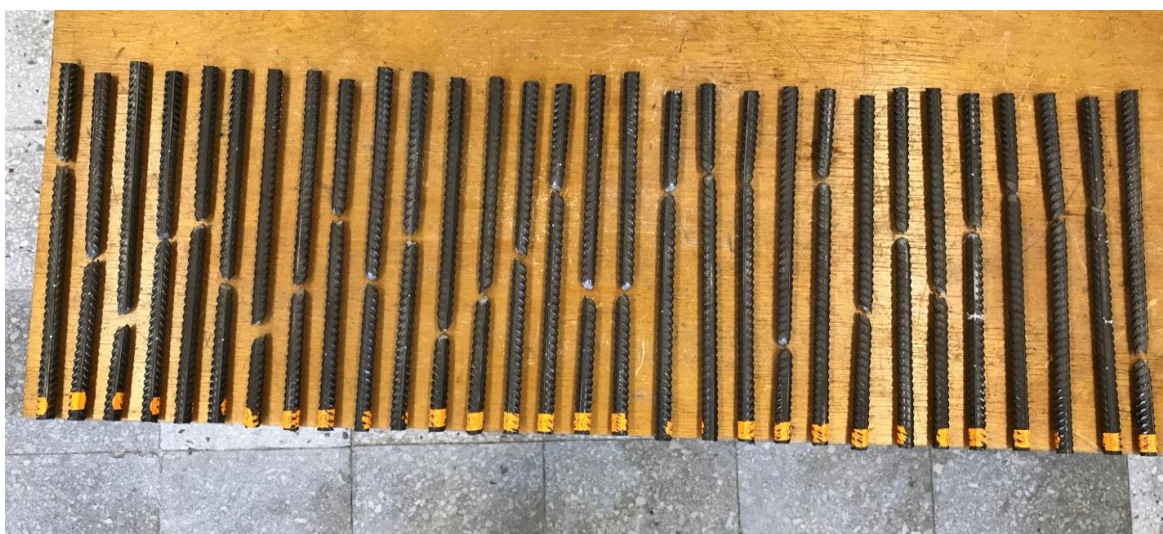
Joonis 5.1. Esimese katseseeria terasvarraste purunemine (Autori foto 2018).

Esimese katseseeria armatuurvarraste purunemispilt oli üpriski korrapäratu. Kolmekümnest katsekehadest 11 purunes pakkide lähedalt. 14 katsekeha purunes keskmises mõõteskaala tsoonis ja 5 armatuurvarrast äärmises mõõteskaala tsoonis (vt joonis 5.1).

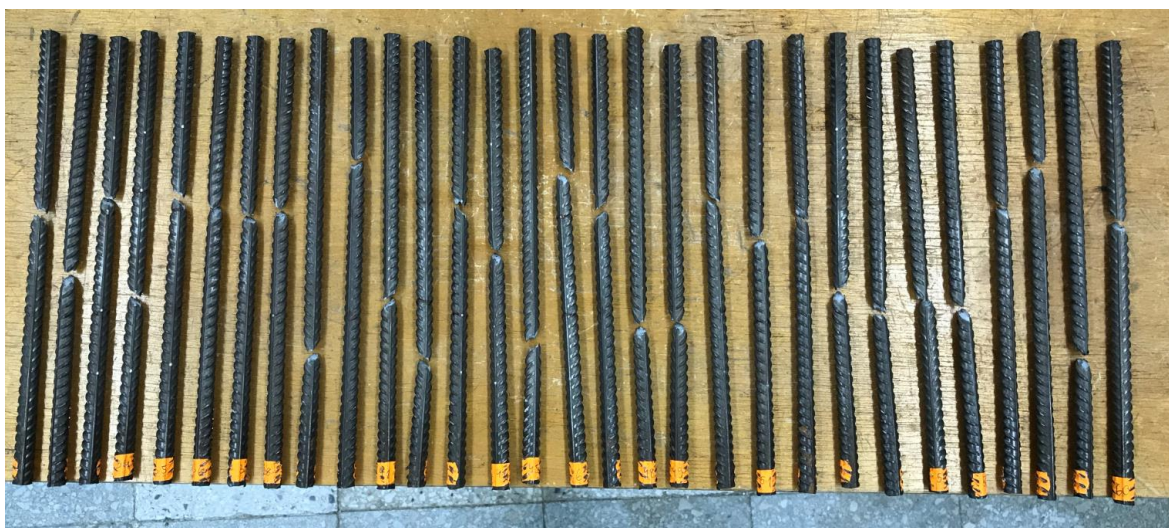
Joonis 5.2. Teise katseseeria terasvarraste purunemine (Autori foto 2018).

Teise katseseeria armatuurvarraste purunemispilt oli erinevalt esimese seeria purunemisele üpris korrapärase. Kolmekümnest katsekehast purunes ainult 4 pakkide lähedalt, 18 katsekehas purunes keskmises mõõteskaala tsoonis ja 8 armatuurvarrast äärmises mõõteskaala piirkonnas (vt joonis 5.2).

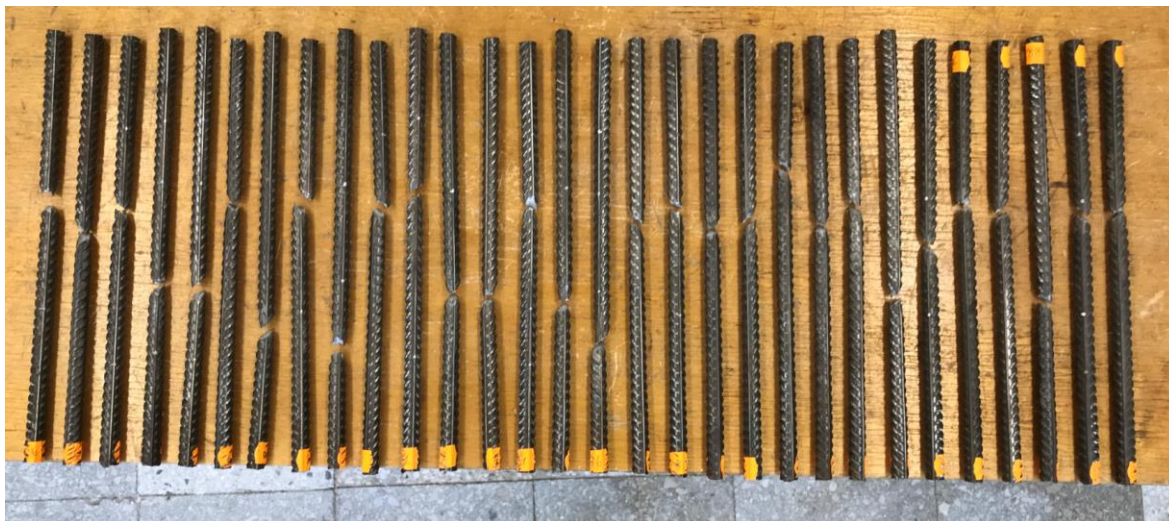
Joonis 5.3. Kolmanda katseseeria terasvarraste purunemine (Autori foto 2018).

Kolmandas katseseerias ei olnud ühtegi armatuurvarrast mis oleks purunenud väljaspool mõõteskaalat (vt joonis 5.3). Kolmekümnest katsekehast 23 purunes keskmises mõõteskaala tsoonis ja 7 armatuurvarrast äärmises mõõteskaala piirkonnas.

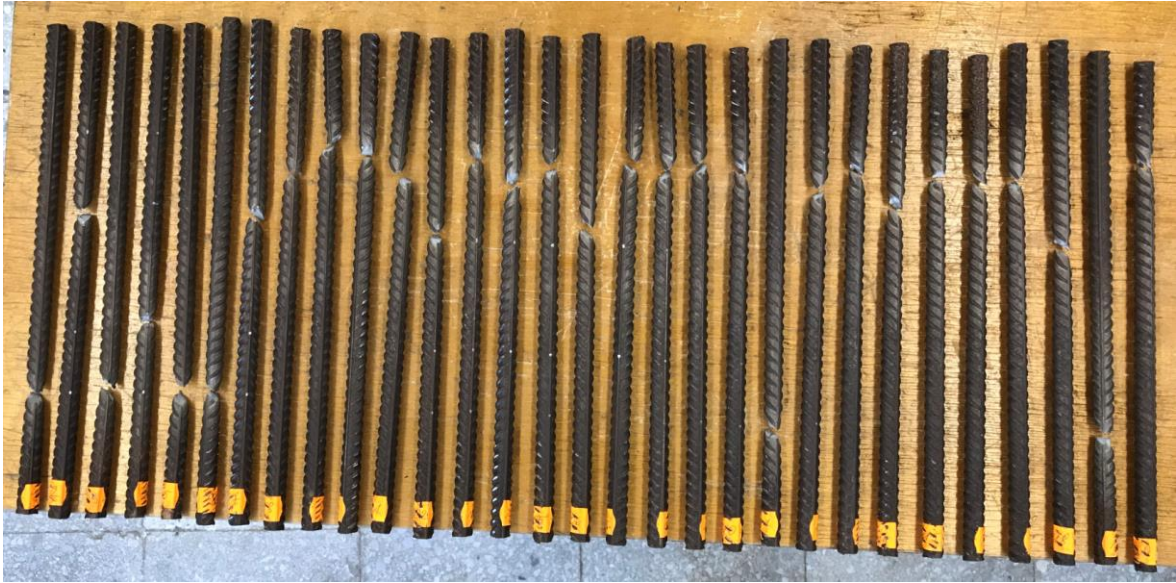
Joonis 5.4. Neljanda katseseeria terasvarraste purunemine (Autori foto 2018).

Neljanda katseseeria kolmekümnest armatuurvardast 2/3 purunes mõõteskaalalt väljaspool ehk vardaid kinni hoidnud pakkide lähedalt. Keskmises mõõtetsoonis ei purunenud ükski terasvarras ning 10 armatuurvarrast purunes äärmises mõõteskaala piirkonnas. (vt joonis 5.4). Antud olukord võib sõltuda katsetingimustest, sest katsekehad olid poolenisti soolhappes ja pool terasvardast oli väljaspool hapet. Katsekehade läbimõõdu määramisel täheldati asjaolu. Osa, mis oli olnud happes, selle läbimõõd oli tunduvalt väiksem, kui osal, mis ulatus happest välja. Suure tõenäosusega toimus purunemine pooles, mis oli soolhappes.

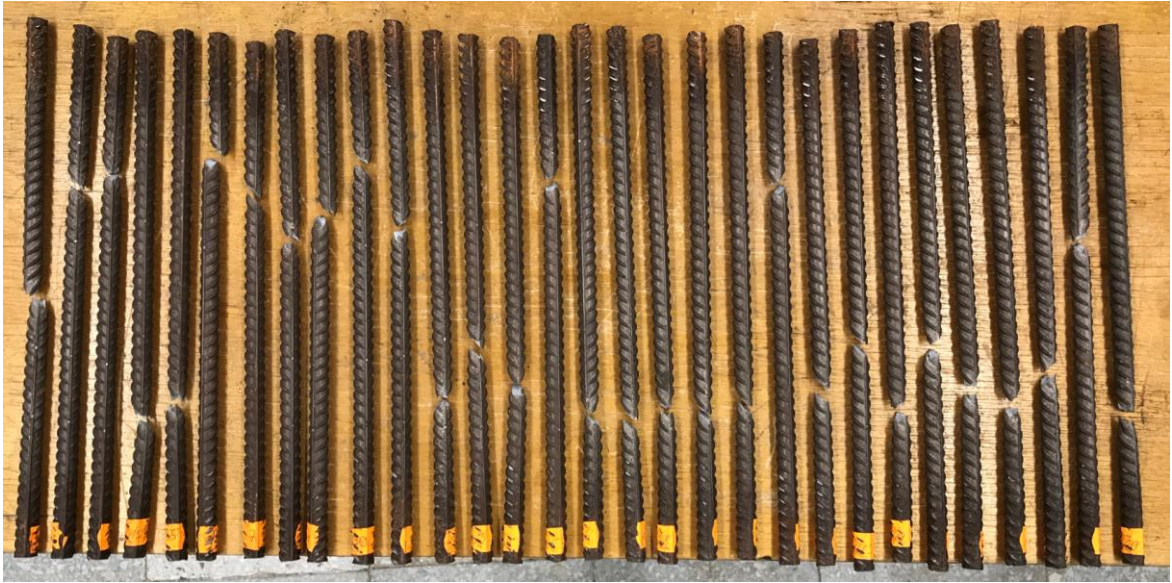
Joonis 5.5. Viienda katseseeria terasvarraste purunemine (Autori foto 2018).

Viienda katseseeria kolmekümnest armatuurvardast pooled ehk 15 tükki purunes mõõteskaalalt väljaspool ehk vardaid kinni hoidnud pakkide lähedalt. Keskmises mõõtetsoonis purunes 4 terasvarrast ja 11 armatuurvarrast äärmises mõõteskaala piirkonnas. (vt joonis 5.5) Antud seeria puhul olid terasvardad täielikult soolhappes.

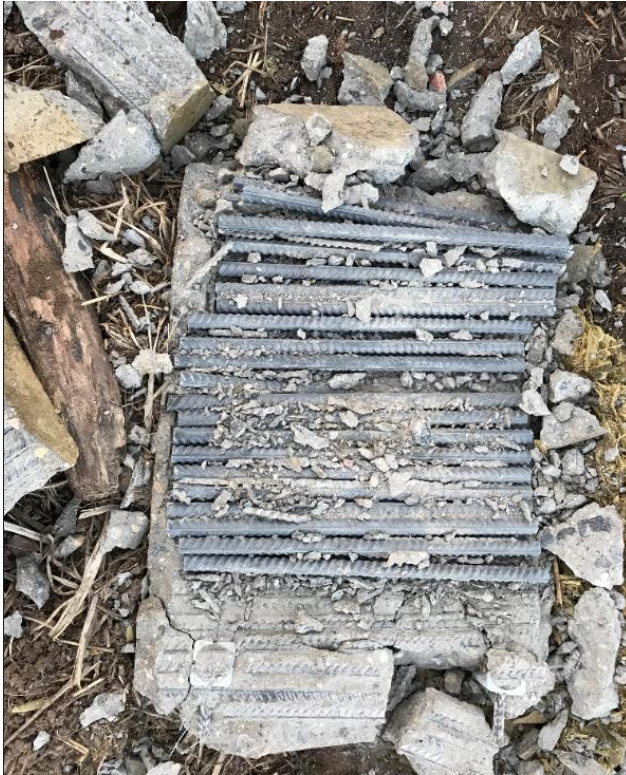
Joonis 5.6. Betoonkehas ja silos olnud katsekehade eemaldamine (Autori foto 2018).

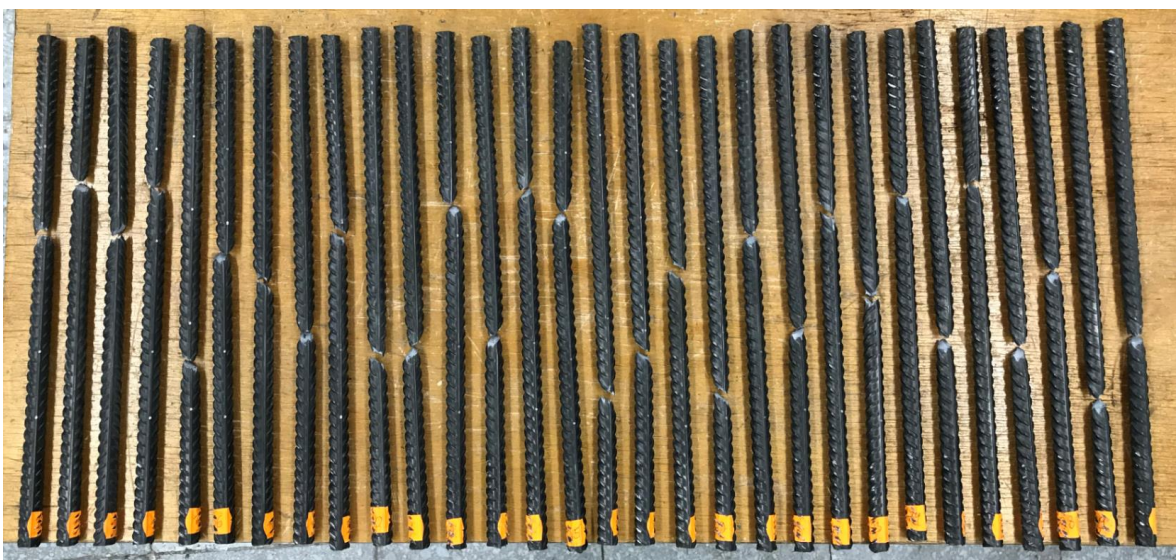
Joonis 5.7. Kuuenda katseseeria terasvarraste purunemine (Autori foto 2018).

Kuuenda katseseeria kolmekümnest armatuurvardast kõigest 3 tükki purunesid mõõteskaalast väljaspool ehk vardaid kinni hoidnud pakkide lähedalt. Keskmises mõõtetsoonis purunes 7 terasvarrast ja 20 armatuurvarrast äärmises mõõteskaala piirkonnas. (vt joonis 5.7) Antud seeria puhul olid terasvardad betoonkeha sees, leeliselises keskkonnas.

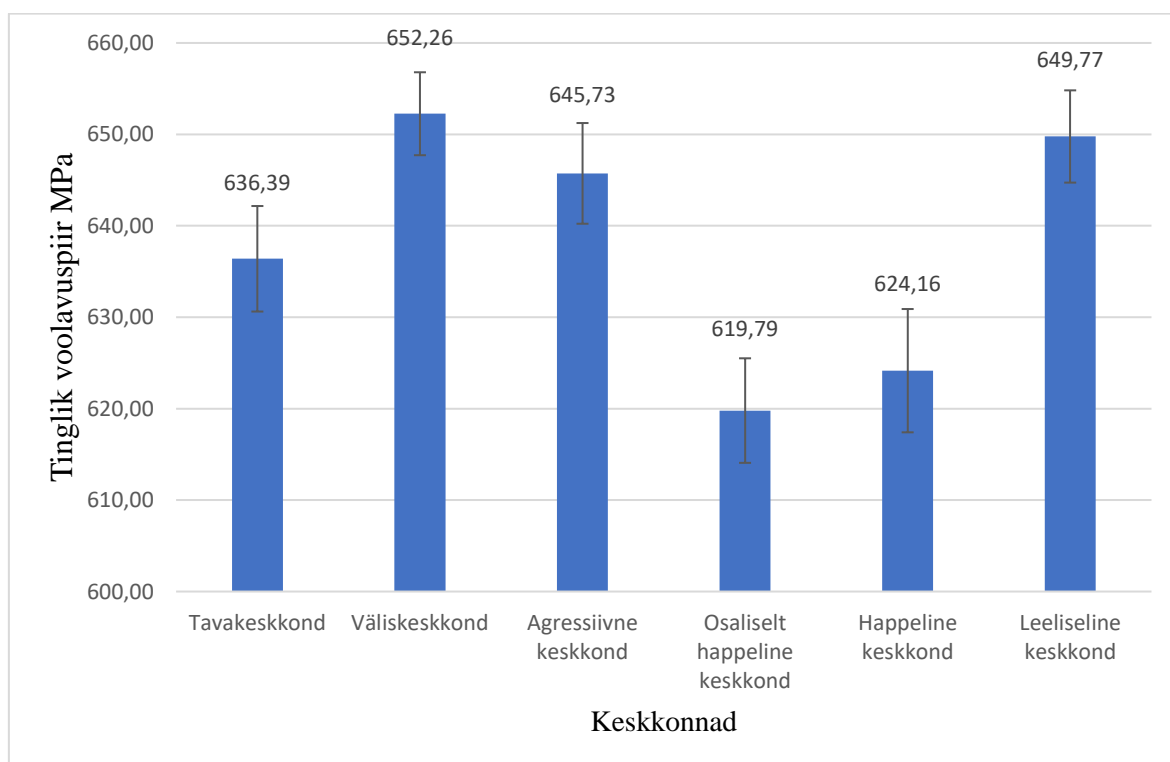
Joonis 5.12. Kuue erineva keskkonna keskmised tingliku voolavuspiiri väärtused ning keskkondade tõmbetugevuse 95 % usaldusintervallid.

Sarnaselt tõmbetugevuste keskmiste väärtuste statistiliste olulisuste võrdluseks, olid ka tingliku voolavuspiiri keskmiste väärtuste statistilise võrdluse aluseks esimese katseseeria tulemused. Allolevas tulpdiagrammis (vt joonis 5.12) on välja toodud kõikide keskkondade tinglike voolavuspiiride keskmised väärtused ning 95 % usaldusintervallide piirkonnad. Kuna käesoleva magistritöö eesmärkidest tulenevalt on hüpoteesina välja toodud, et korrosiooni mõjul terasarmatuuri tugevusomadused halvenevad, siis kasutati katsetulemuste erinevuste statistilise olulisuse tõenäosuse (p – väärtus) leidmiseks ühepoolset T-testi.

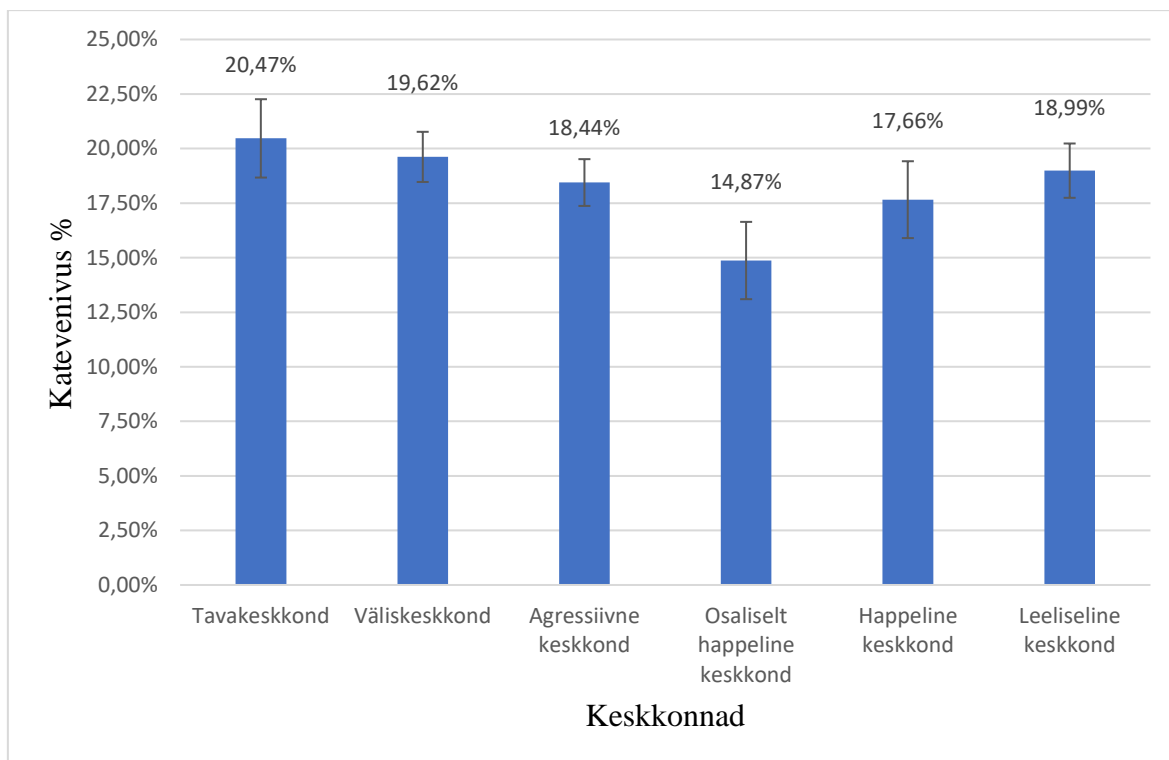
Joonis 5.13. Kuue erineva keskkonna keskmised katkevenivuse väärtused ja keskkondade tõmbetugevuse 95 % usaldusintervallid.

Võrdluse aluseks olid esimese katseseeria keskmised tulemused. Allolevas tulppiagrammis (vt. joonis 5.13) on välja toodud kõikide keskkondade katkevenivuse keskmised väärtused ning 95 % usaldusintervallide piirkonnad. Kui keskkondade vahelised usaldusintervallid ei kattu üksteisega, siis sellest saab järeldada, et võrdlevate tunnuste vahelised erinevused on piisavad, et need oleksid statistiliselt olulised ning usaldusväärased. Lähtuvalt magistritöö eesmärkidest tulenevalt on hüpoteesina välja toodud, et korrosiooni mõjul terasarmatuuri tugevusomadused halvenevad, siis kasutati katsetulemuste erinevuste statistilise olulisuse tõenäosuse (p – väärtus) leidmiseks ühepoolset T-testi.

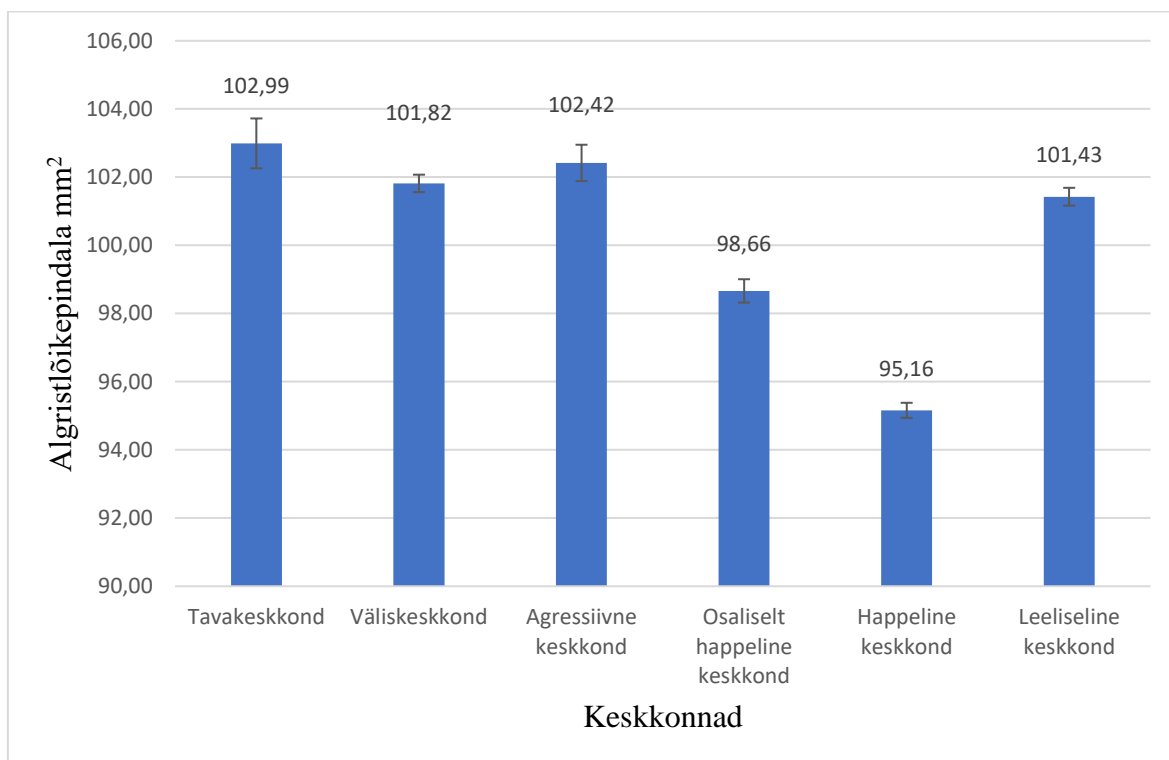
Joonis 5.14. Kuue erineva keskkonna keskmised algristlõikepindalade väärtused ning keskkondade algristlõikepindalade 95 % usaldusintervallid.

algristlõikepindalade keskmised väärtused ning 95 % usaldusintervallide piirkonnad. Käesoleva magistr töö eesmärkidest tulenevalt on hüpoteesina välja toodud, et korrosiooni mõjul terasarmatuuri tugevusomadused halvenevad, sellest lähtuvalt on üks tunnus kõikide teiste tunnuste võrdlemise. Seega kasutati katsetulemuste erinevuste statistilise olulisuse tõenäosuse (p – väärtus) leidmiseks ühepoolset T-testi.

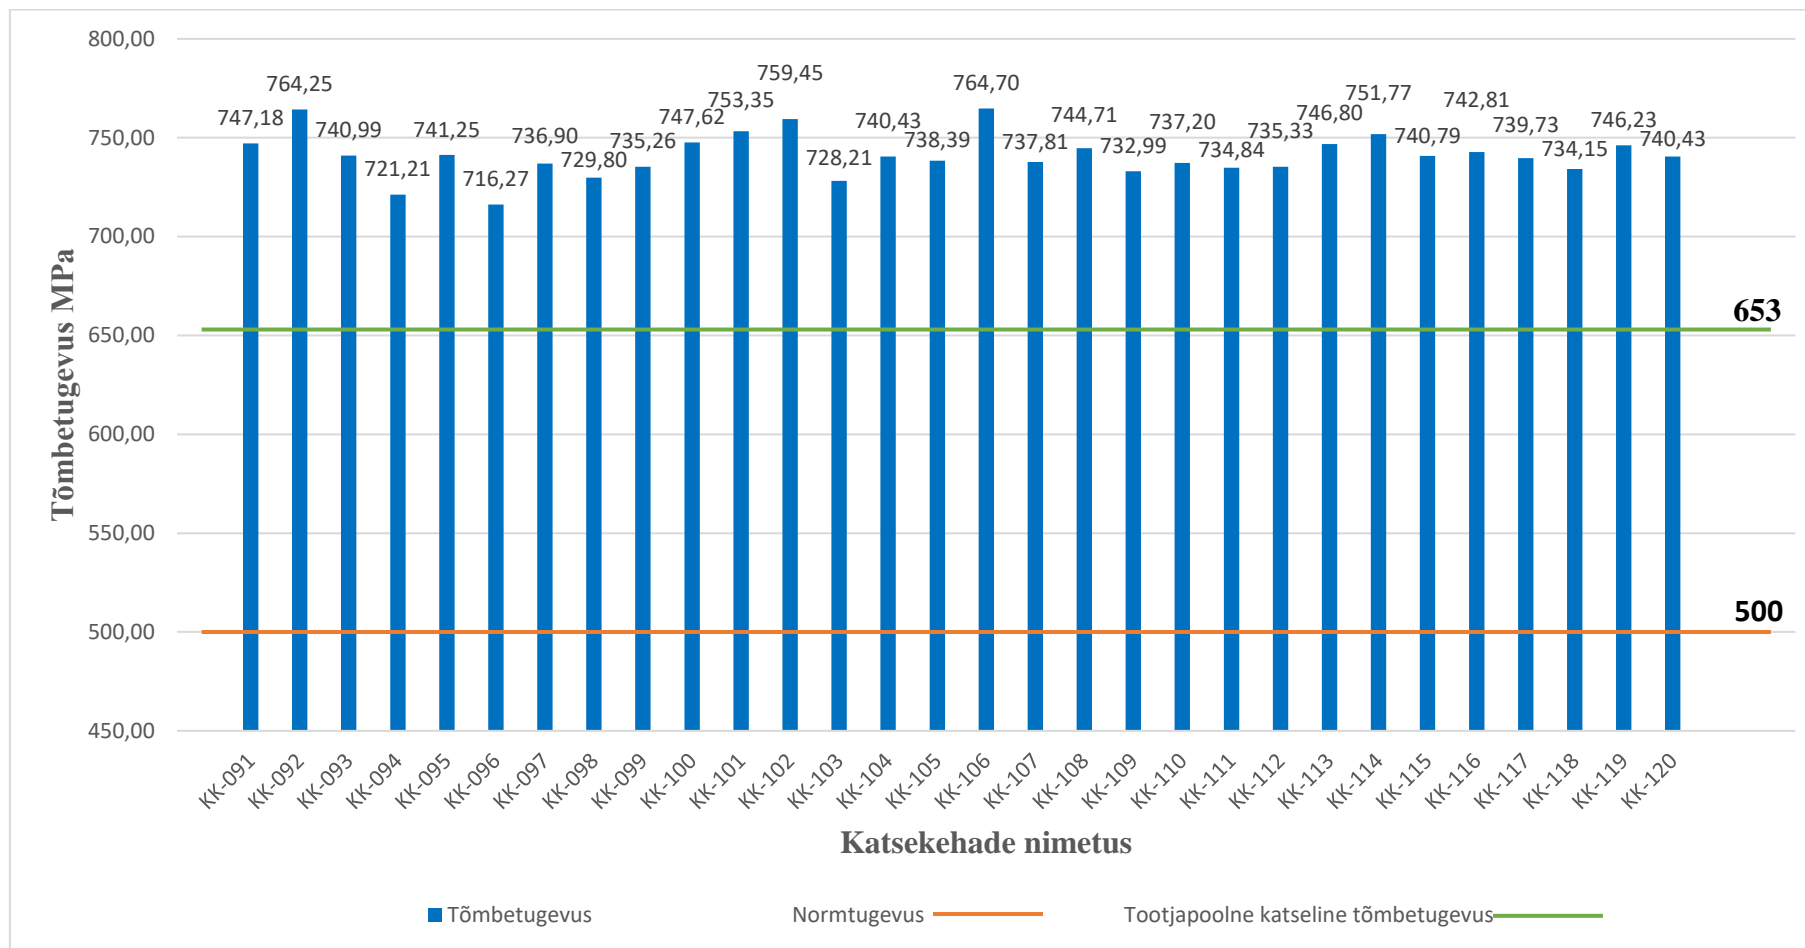
Joonis L.5.4. Neljanda ehk osaliselt happelise keskkonna katseseeria tõmbetugevused.

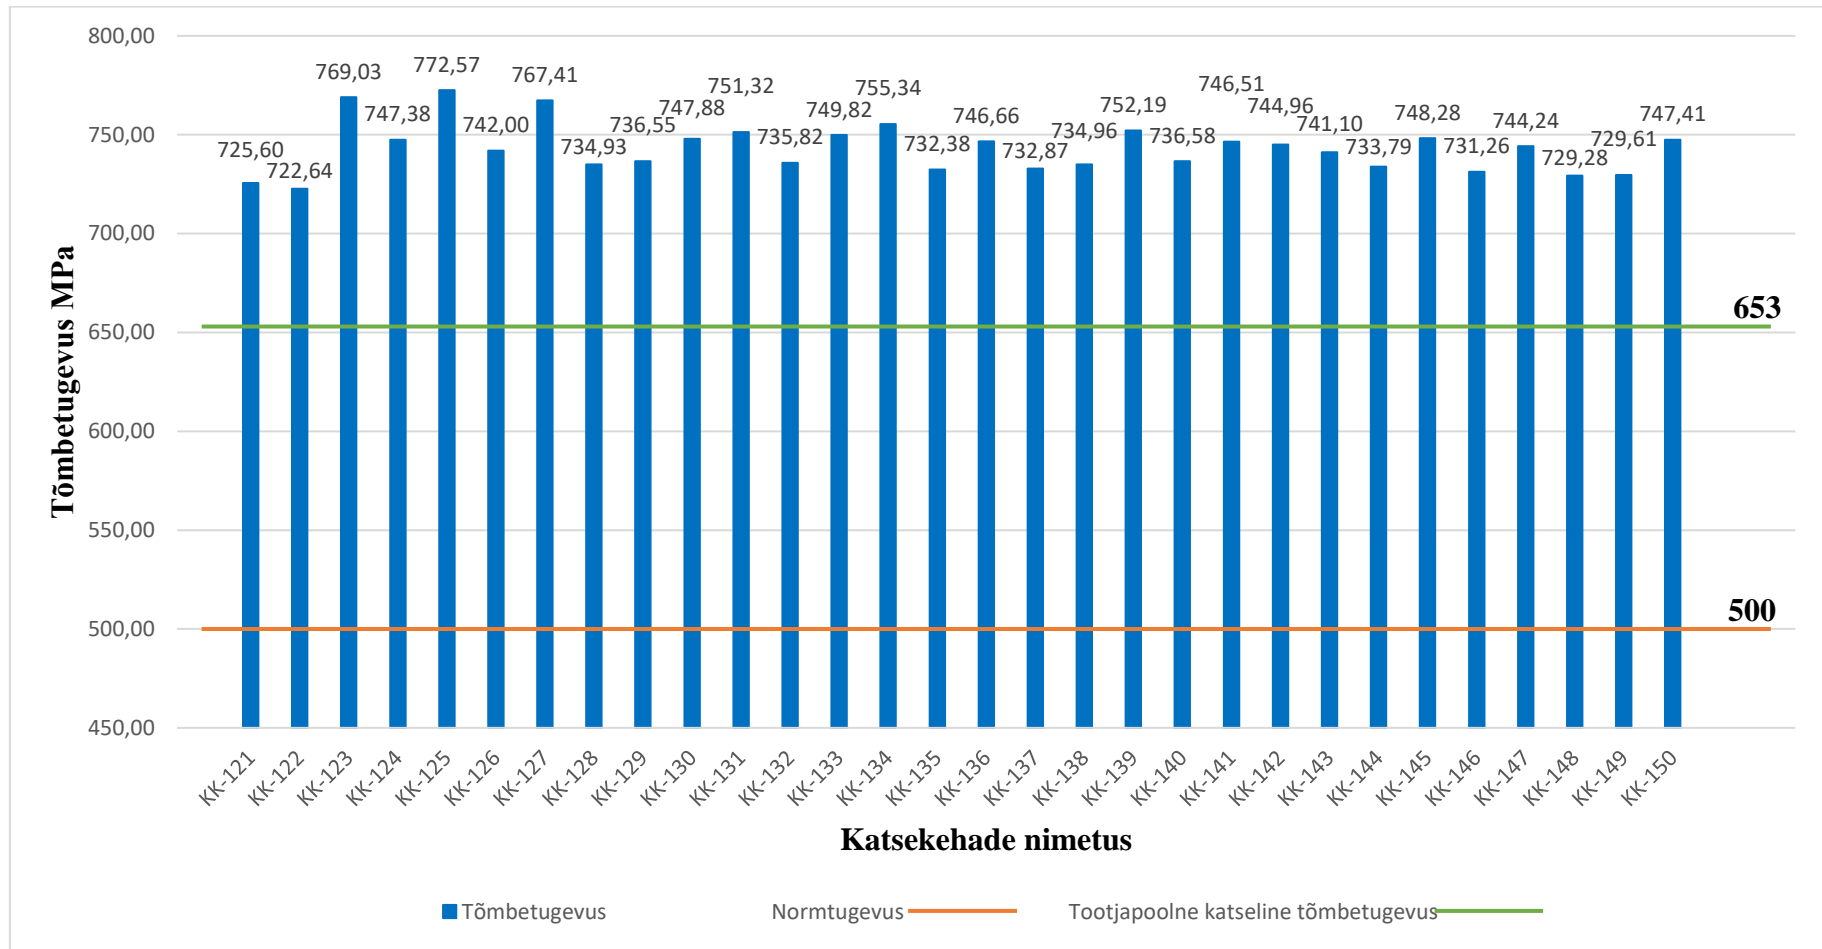
Joonis L.5.5. Viienda ehk happelise keskkonna katseseeria tõmbetugevused.

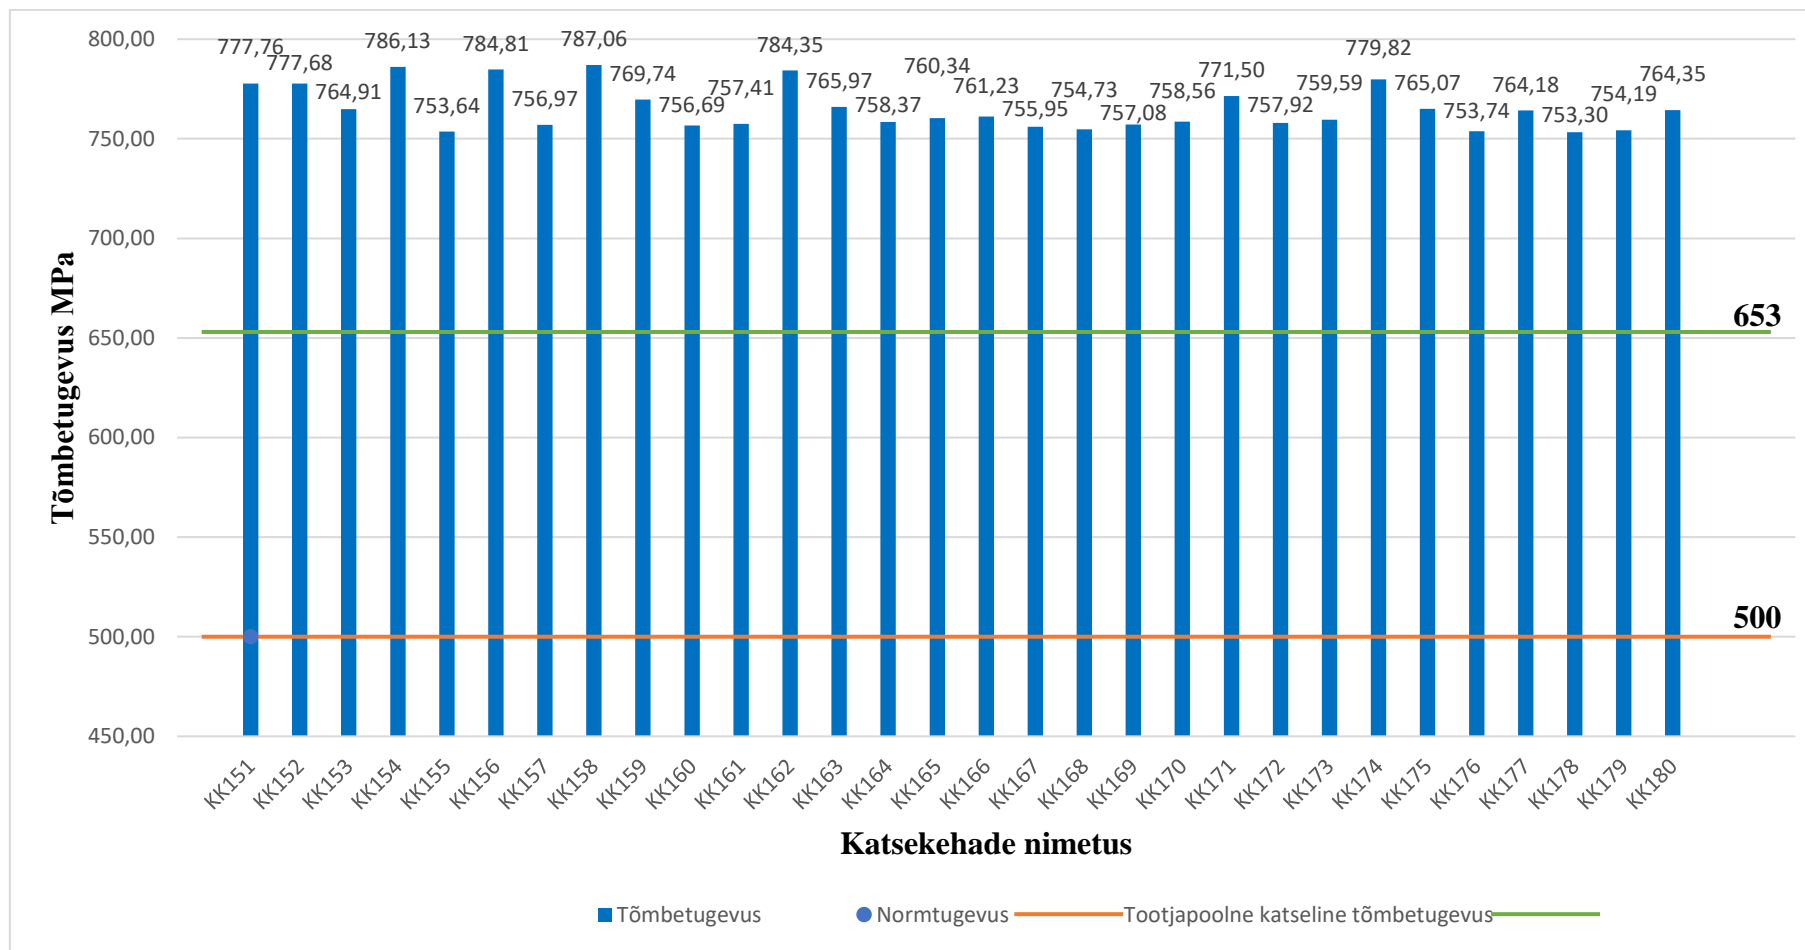
Joonis L.5.6. Kuuenda ehk leeliselise keskkonna katseseeria tõmbetugevused.
