**TERASSARRUSE TUGEVUSOMADUSTE UURIMINE
ERINEVATES KESKKONDADES**

**ANALYSIS OF STRENGTH PROPERTIES OF STEEL REBAR
IN VARIOUS ENVIRONMENTS**

Magistritöö
Maaehituse õppekava

Tartu 2018

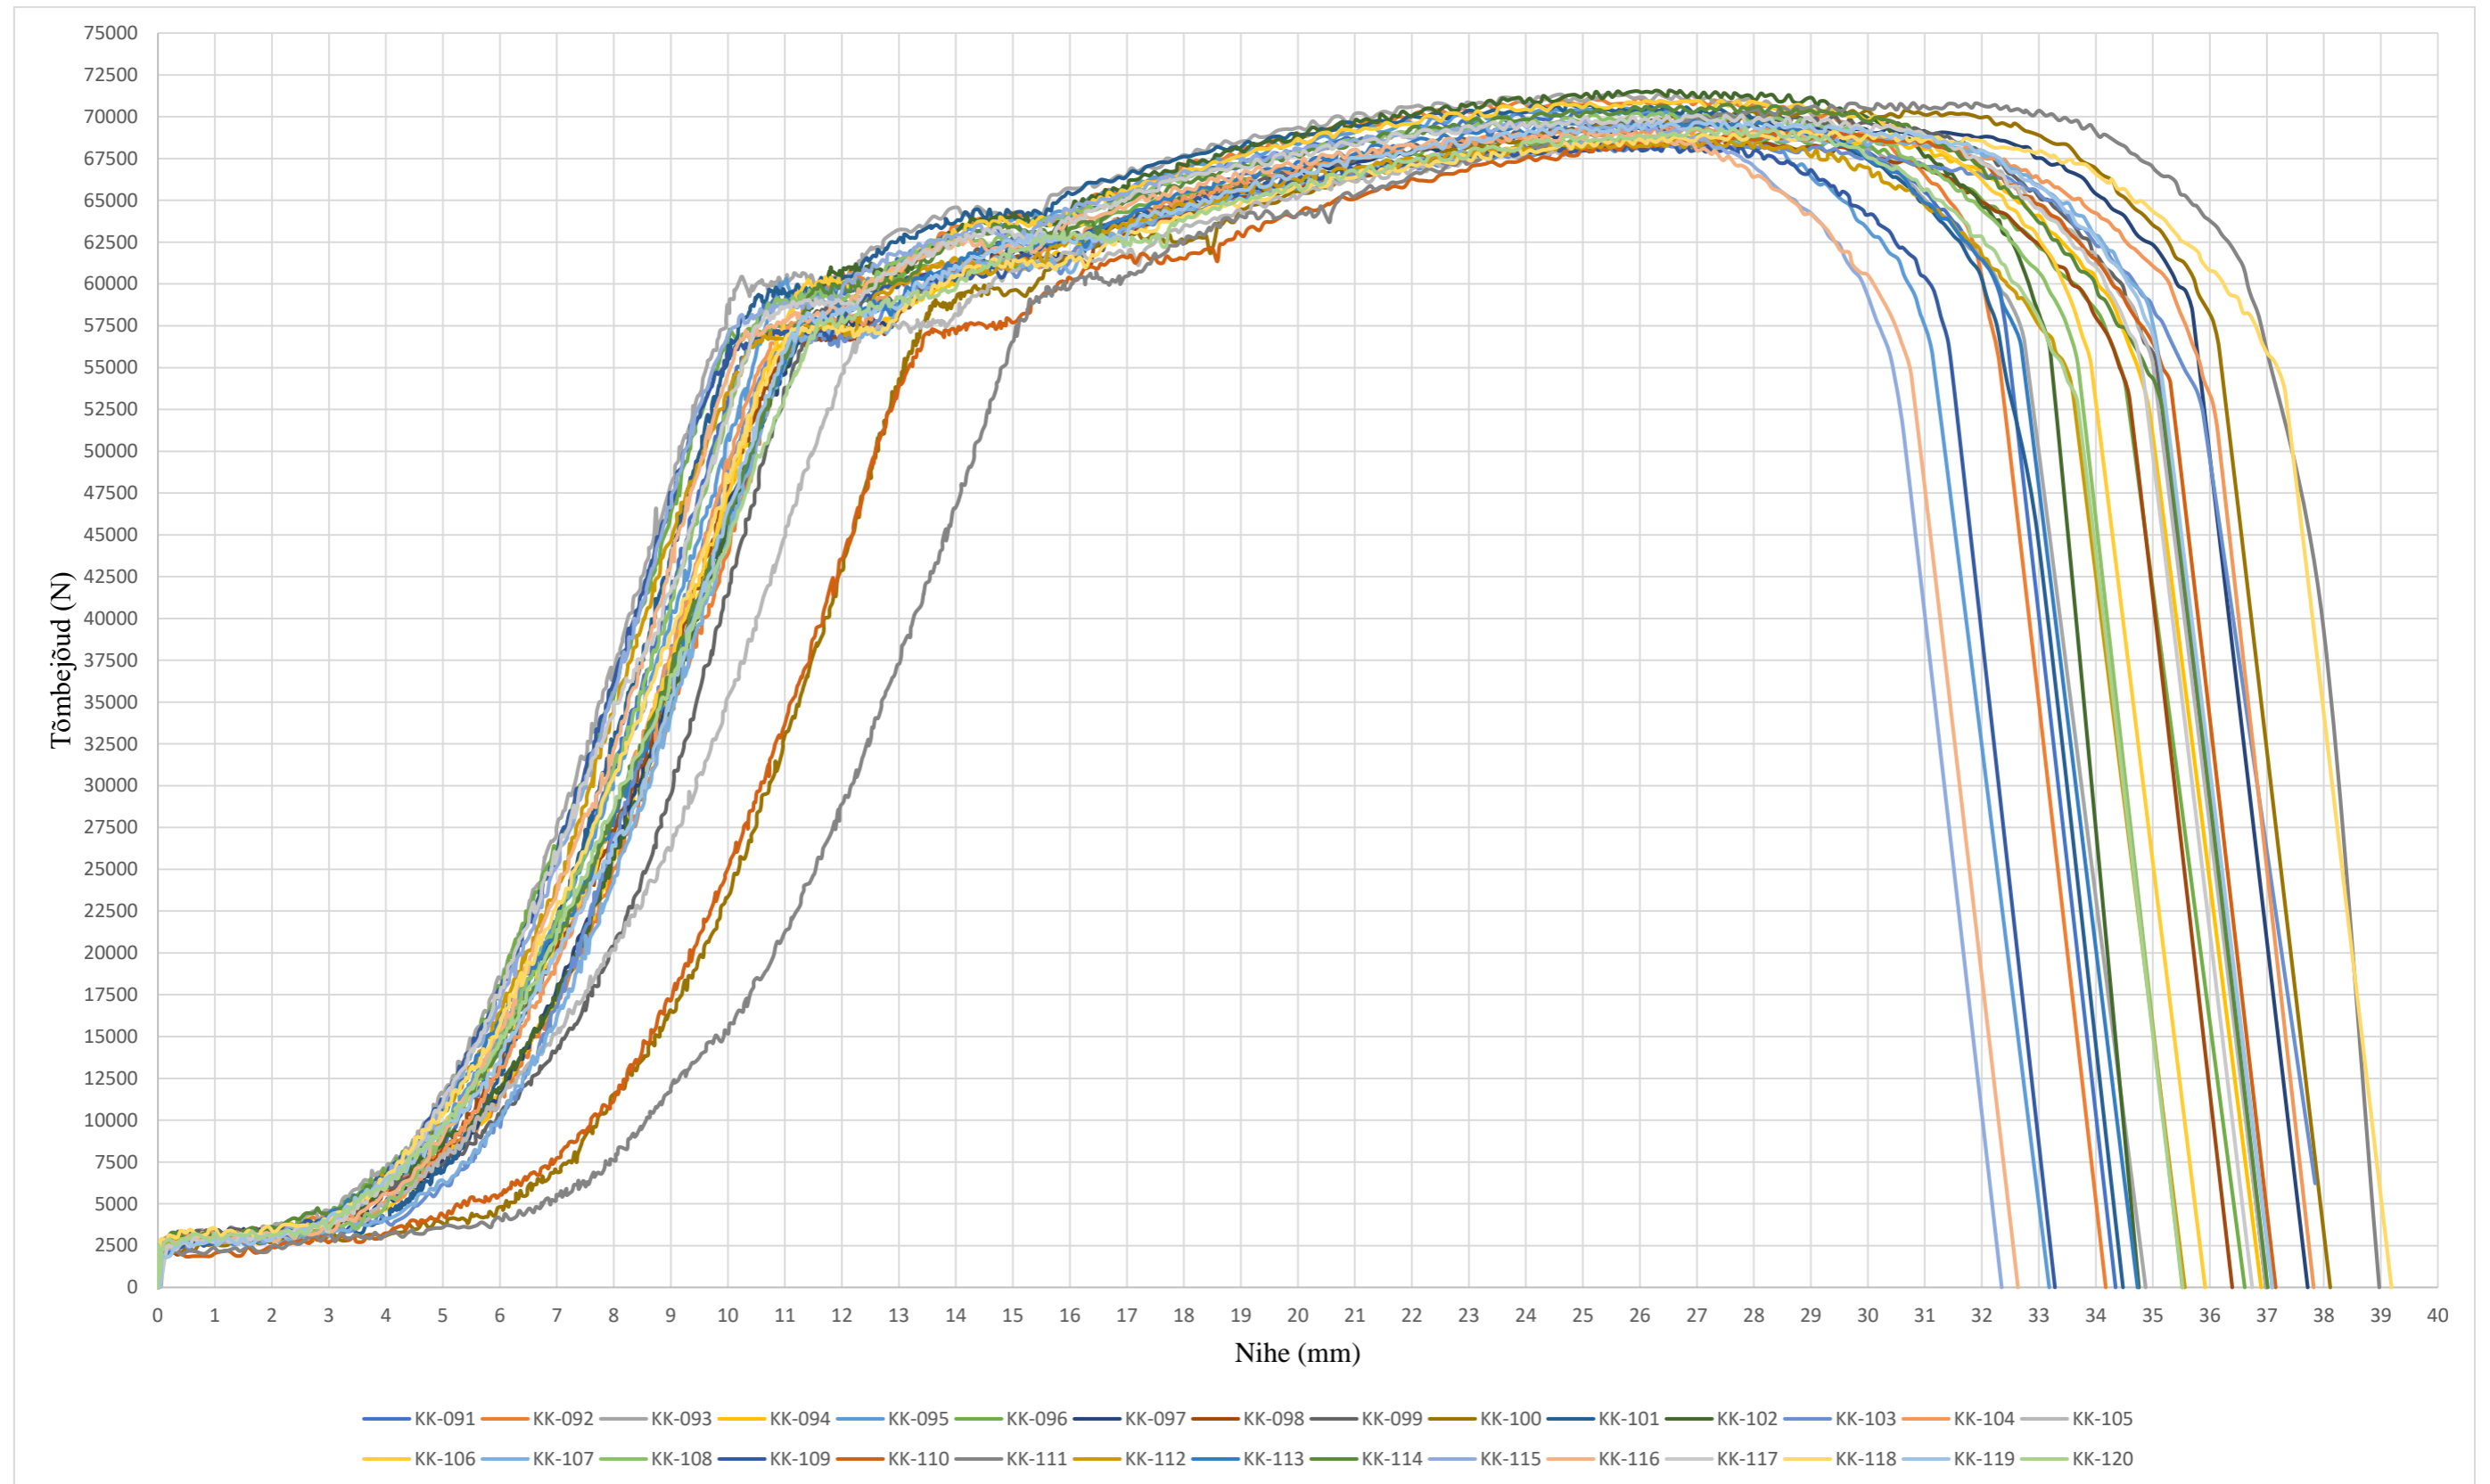
Joonis L.6.4. Neljanda katseseeria tõmbegraafikud.

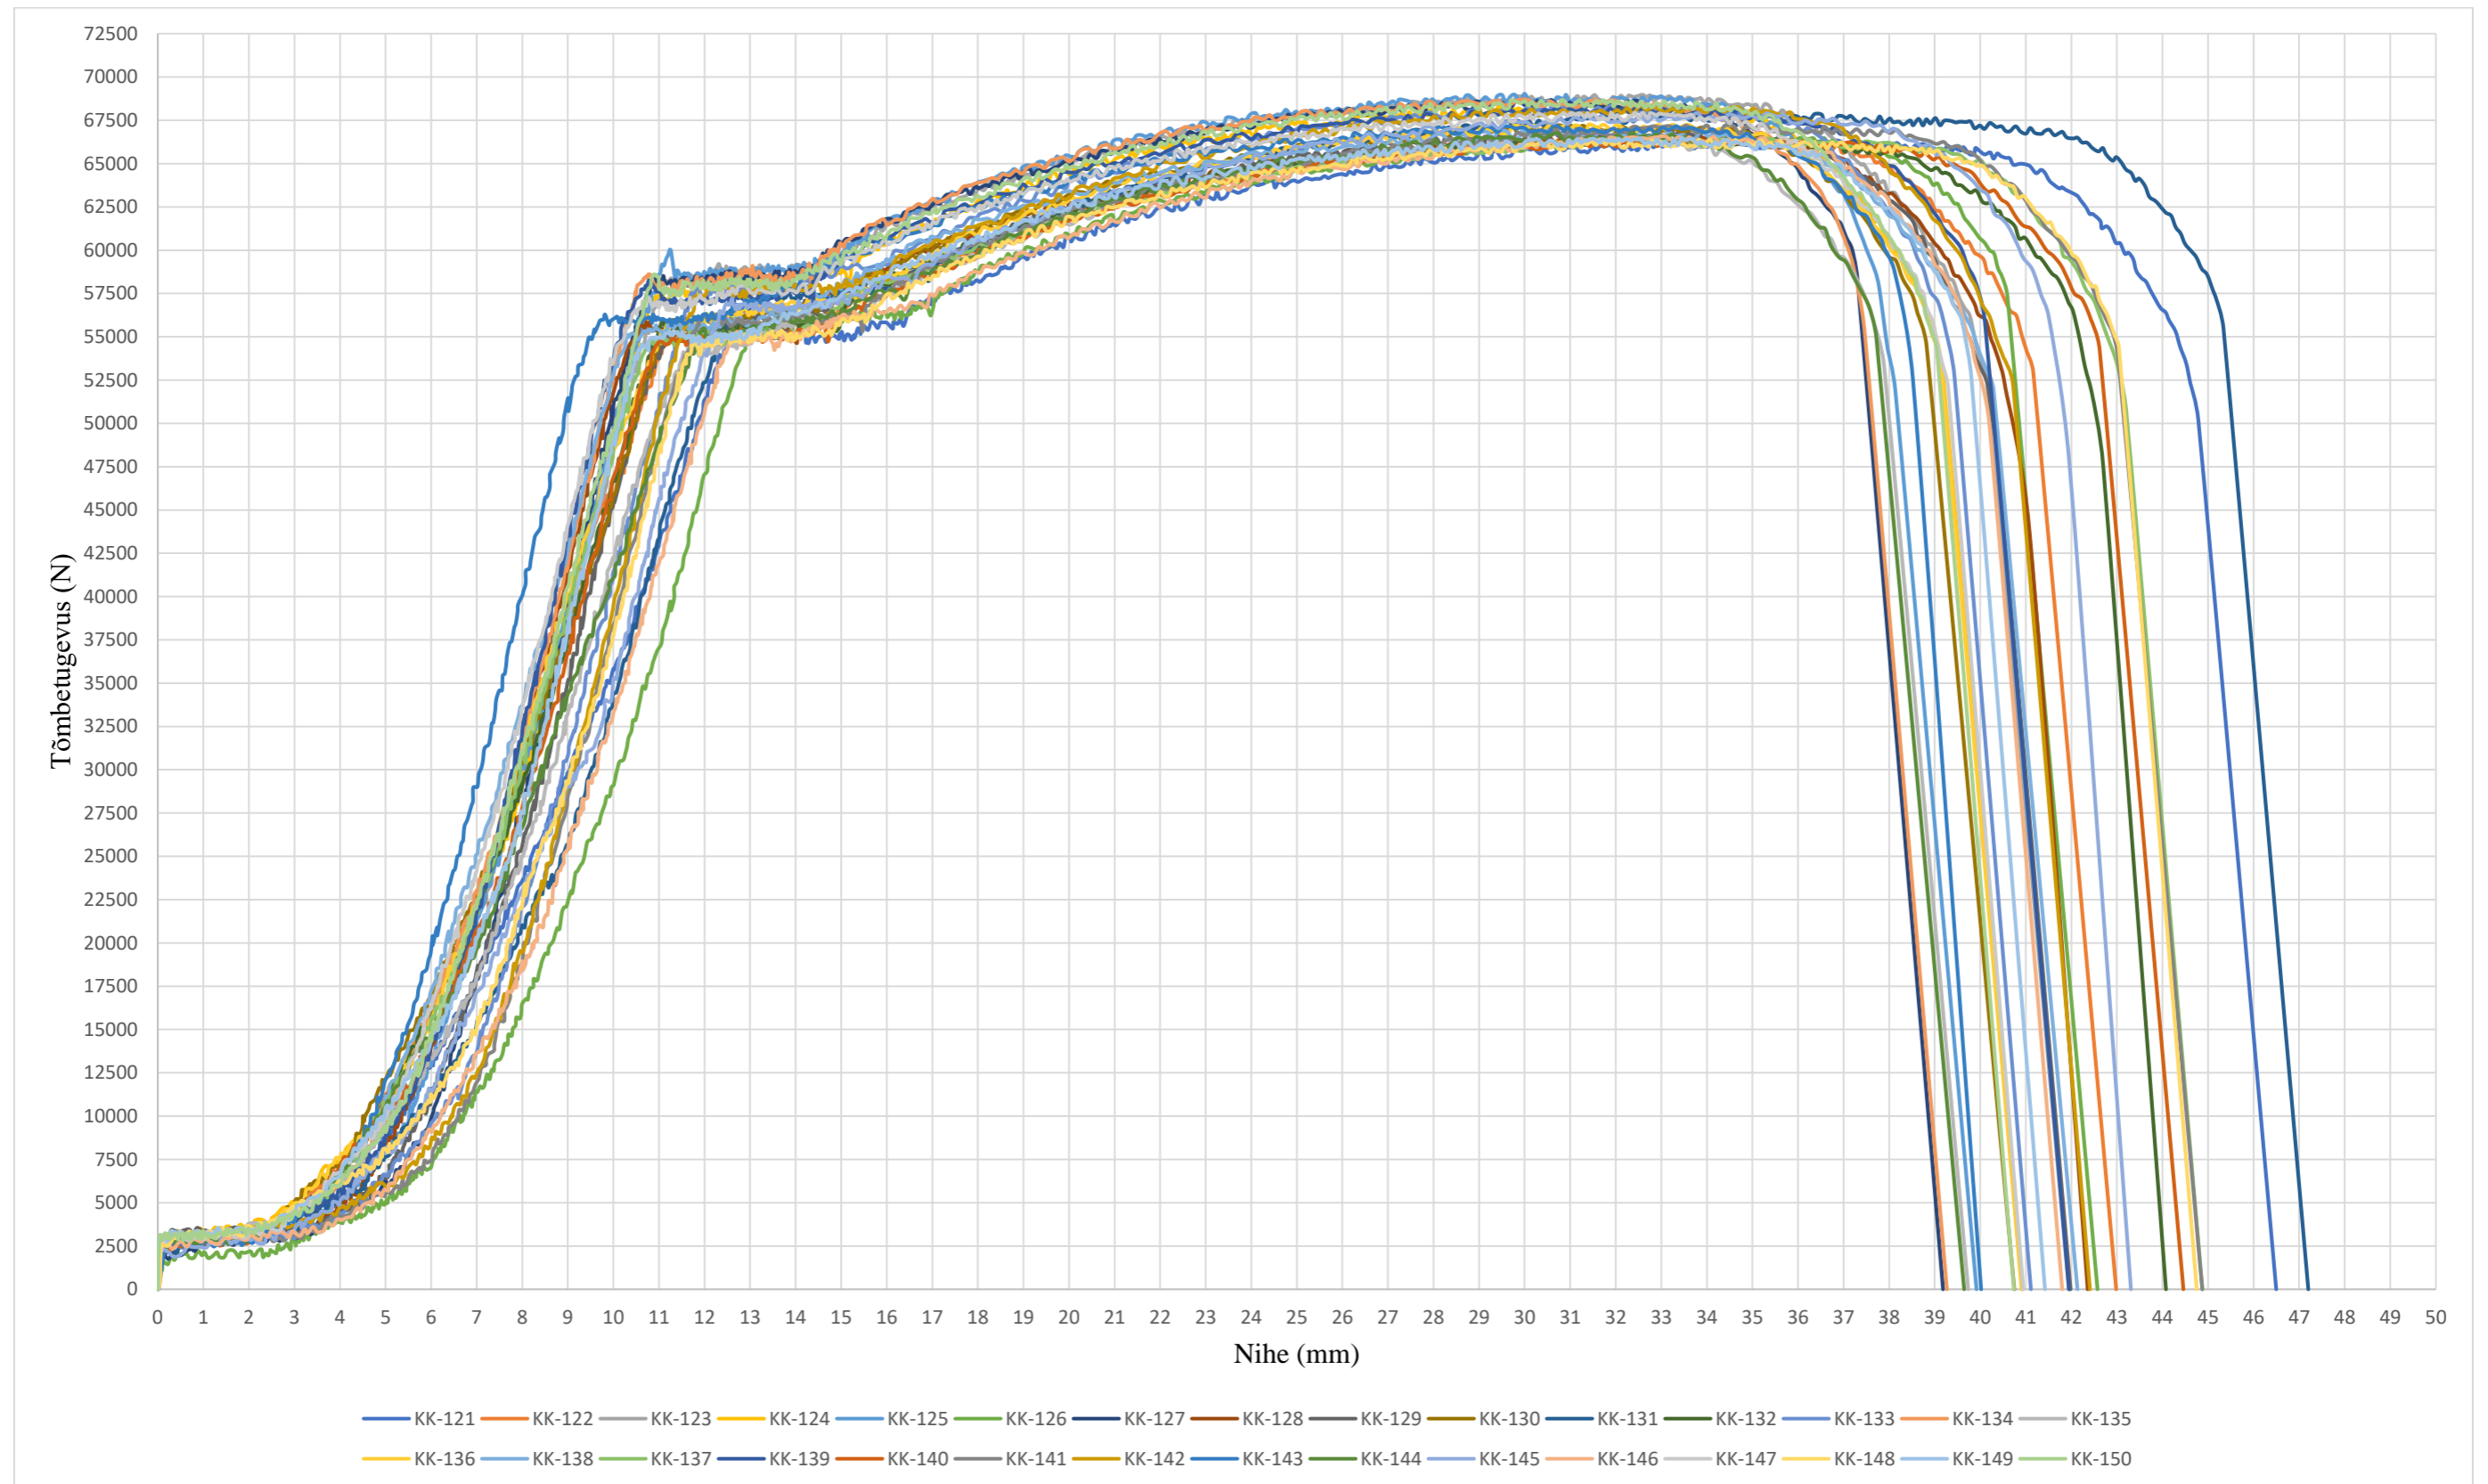
Joonis L.6.5. Viienda katseseeria tõmbegraafikud.

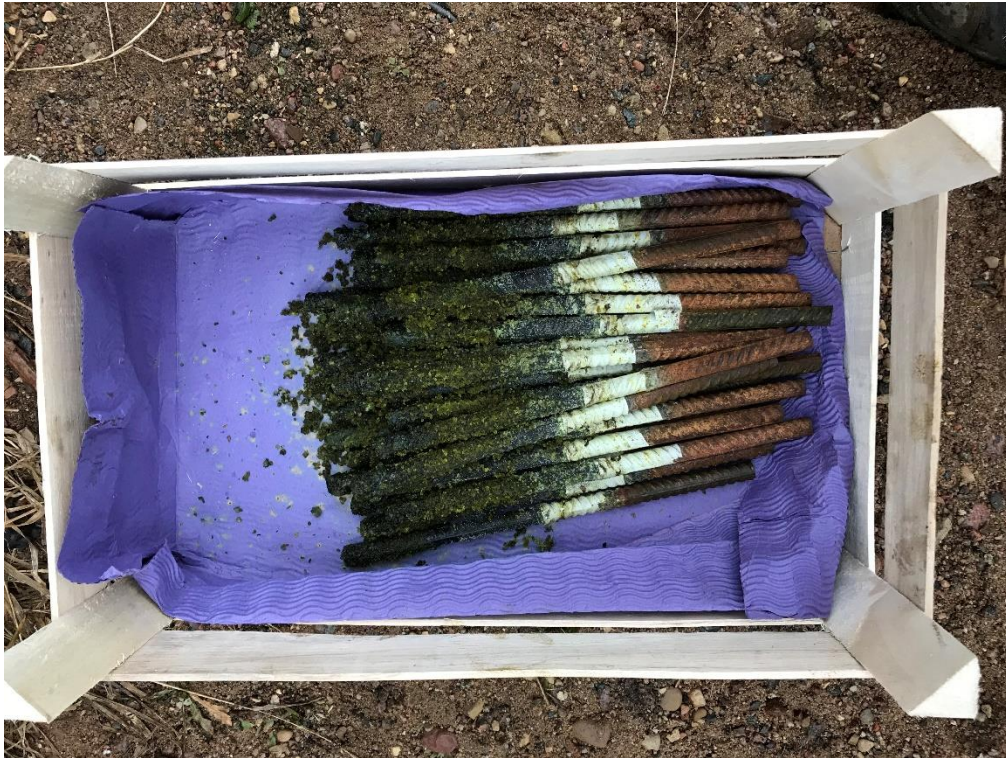
Joonis L.8.1. Osaliselt happelisest keskkonnast eemaldatud katsekehad (Autori foto 2018).

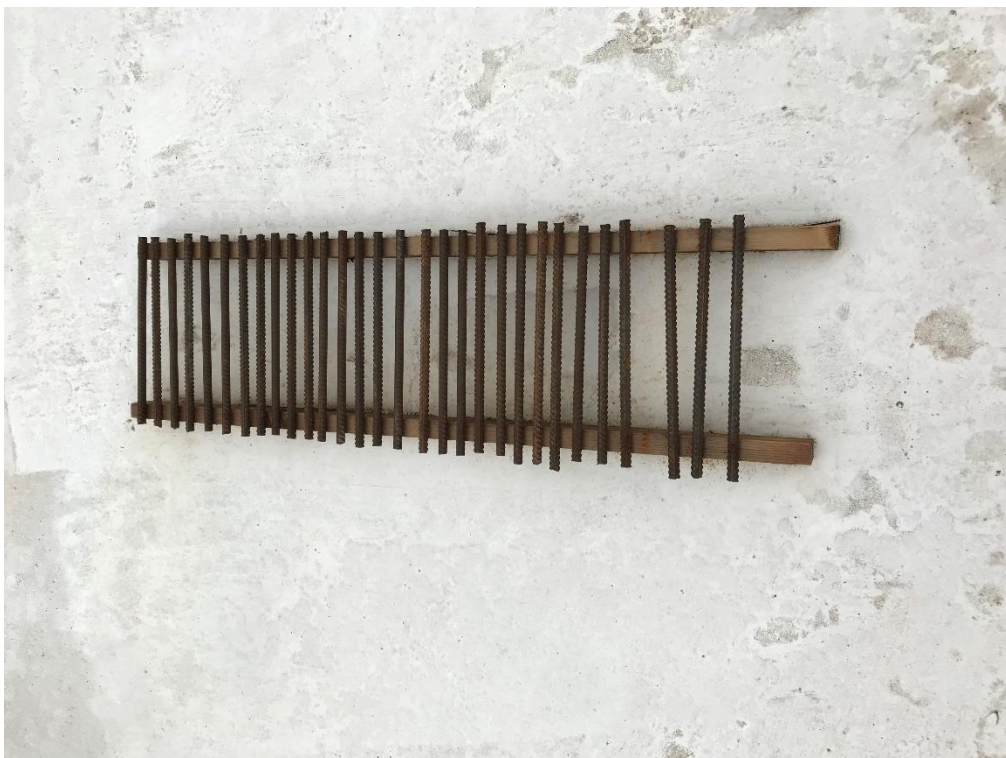
Joonis L.8.2. Väliskeskkonnast eemaldatud katsekehad (Autori foto 2018).

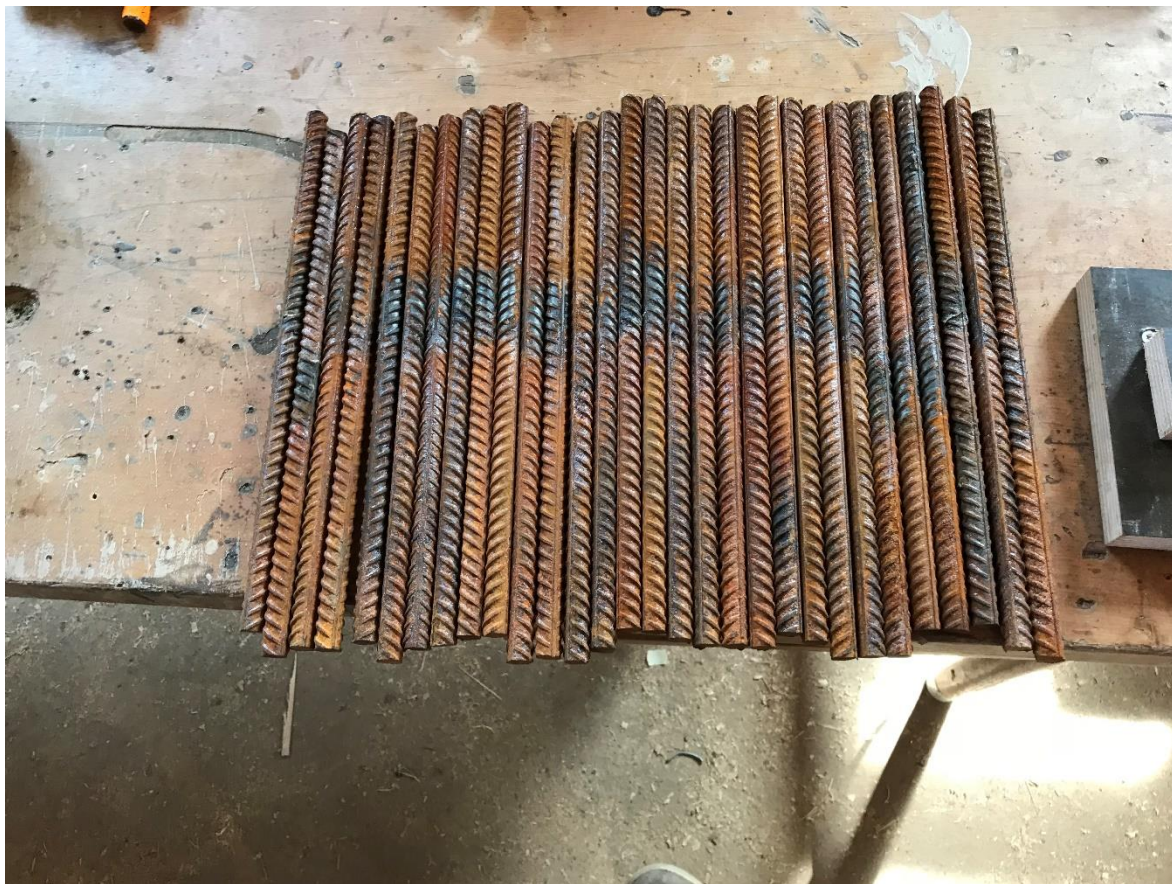
Joonis L.8.3. Agressiivsest keskkonnast eemaldatud katsekehad (Autori foto 2018).
