UNIVERSIDAD CÉSAR VALLEJO

**FACULTAD DE INGENIERÍA
ESCUELA PROFESIONAL DE INGENIERÍA CIVIL**

“Evaluación de la estructura del pavimento flexible de la carretera AN-930 entre km 0+000 al km 3+418, Distrito de Samanco, Santa, Ancash, 2020 – propuesta de mejora”

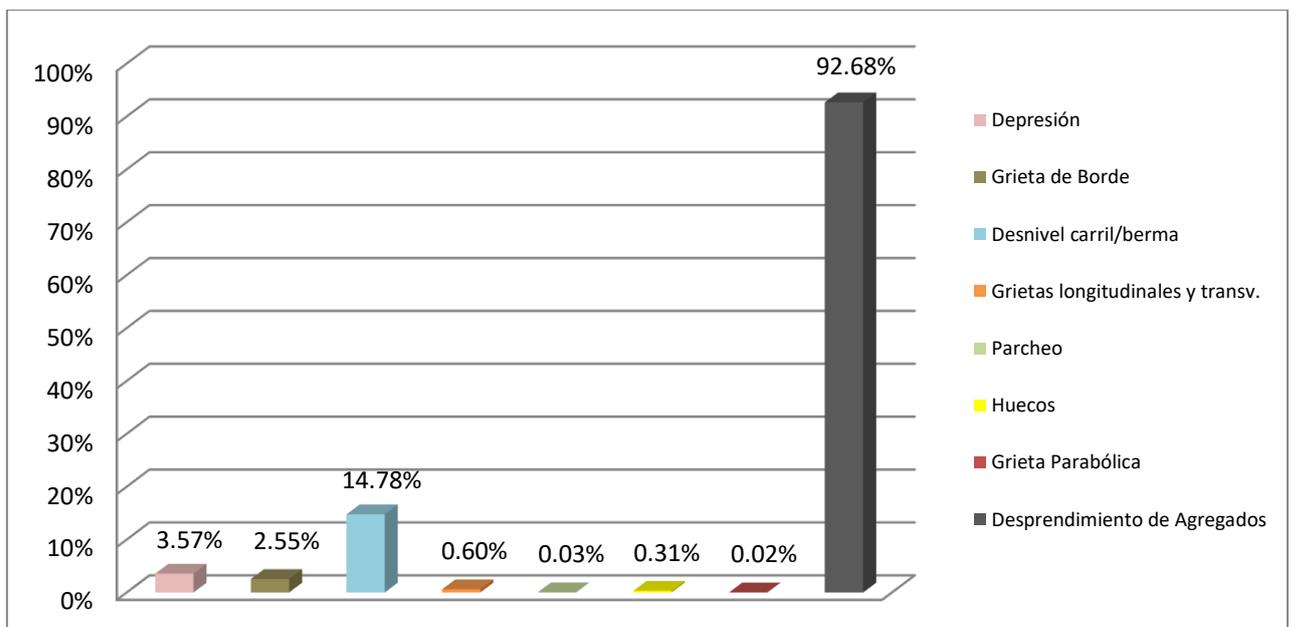
Gráfico 1. Incidencia de patologías en la carretera AN-930 entre km 0+000 al km 3+418

Interpretación: En relación al gráfico 1, se visualiza las diferentes patologías presentes en las unidades de muestreo seleccionadas, con mayor incidencia se tiene al desprendimiento de agregados con 92.68%, seguido de la falla desnivel carril/berma con 14.78%, también se visualiza la patología grieta de borde con 2.55%; del mismo modo, se tiene otras patologías pero con menor porcentaje como parcheo y grieta parabólica siendo sus valores de 0.03% y 0.02% respectivamente, del total de áreas de muestreo.

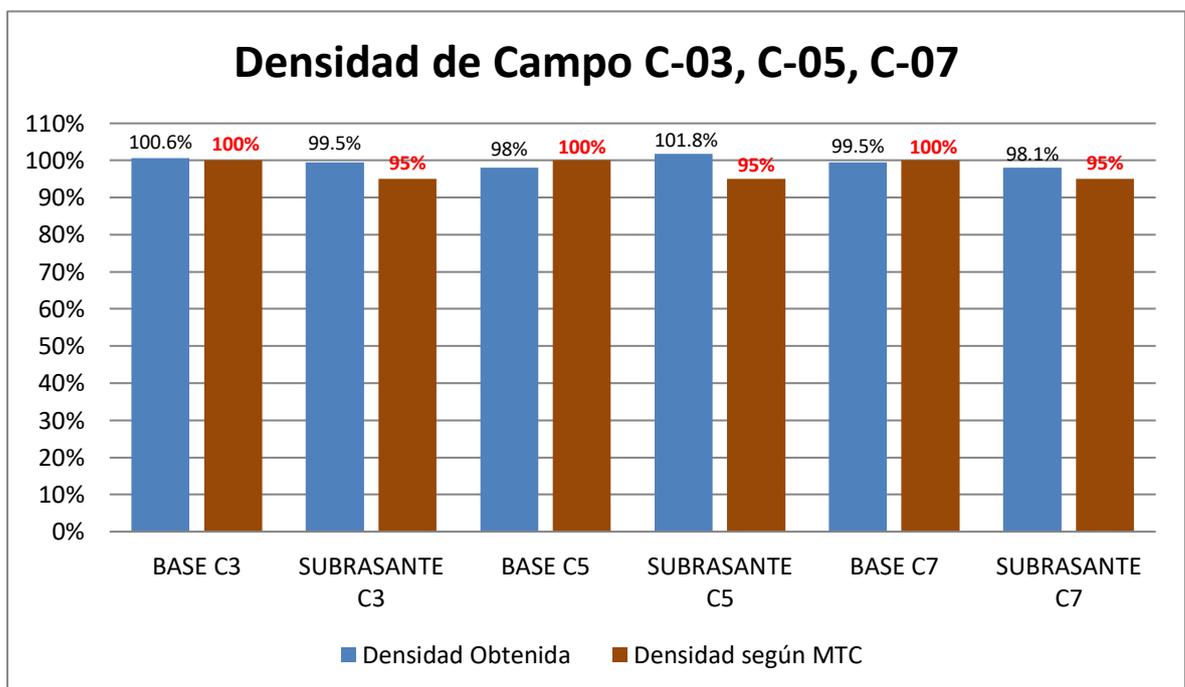
Gráfico 2. Resumen Densidad de Campo

Interpretación: Se aprecia en el gráfico 2, que el porcentaje de compactaciones obtenidas en relación a las bases de las calicatas C-03, C-05 y C-07, fueron respectivamente 100.6%, 98% y 99.5%, de manera que la calicata C-03, es la única que cumple con lo mínimo solicitado para base(100%) y se tiene las compactaciones de sub rasante C-03, C-05 y C-07, con 99.47%, 101.77% y 98.09% respectivamente cumpliendo en su totalidad con lo mínimo requerido para sub rasante (95%).

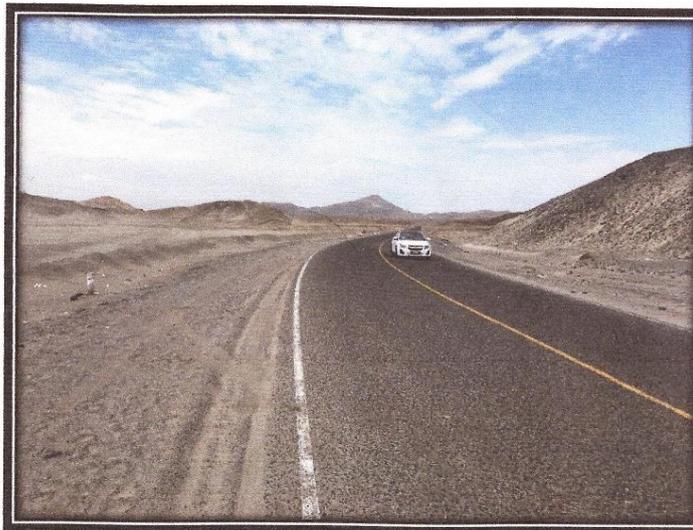
FOTO N°03: En la imagen se muestra el estado actual de LA CARRETERA AN-930 ENTRE KM 0+000 AL KM 3+418.

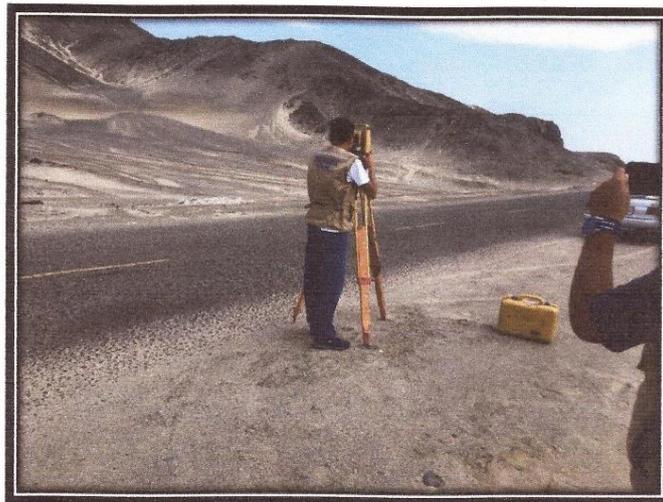
FOTO N°05: En la fotografía se muestra el desgaste a la abrasión que presenta la CARRETERA.

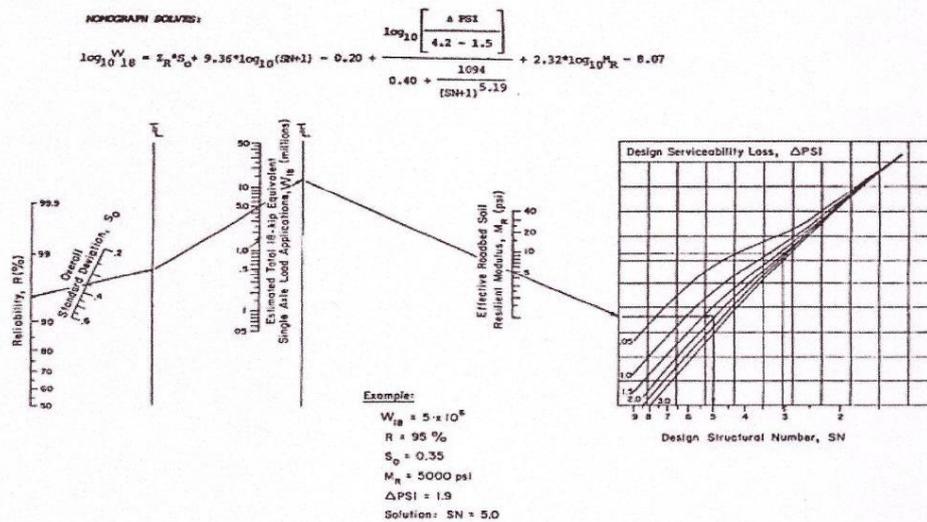
Los valores del número estructural se determinan mediante la aplicación de la ecuación de diseño indicada en la Fig. 3.1 del método de diseño

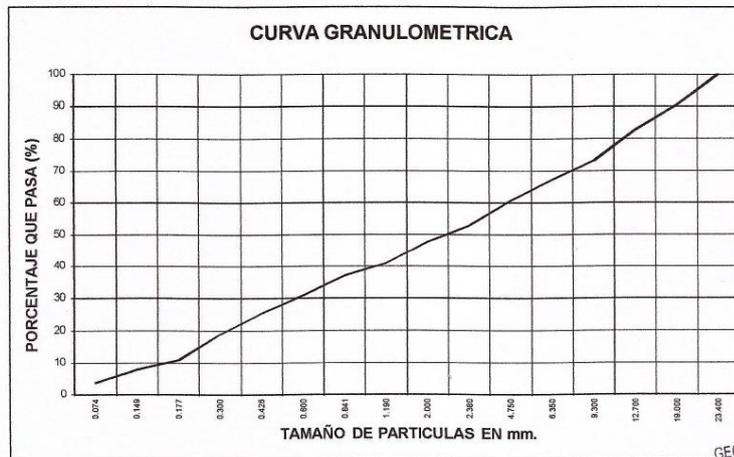
LA MUESTRA ANALIZADA PRESENTA UN 4.30 % DE CEMENTO ASFALTICO
 EL CONTENIDO DE ASFALTO NO DEBERA DE DIFERIR EN (+/- 0.3%), CON RESPECTO A SU OPTIMO PORCENTAJE DE ASFALTO
 SEGUN NORMA TECNICA CE. 010 PAVIMENTOS URBANOS

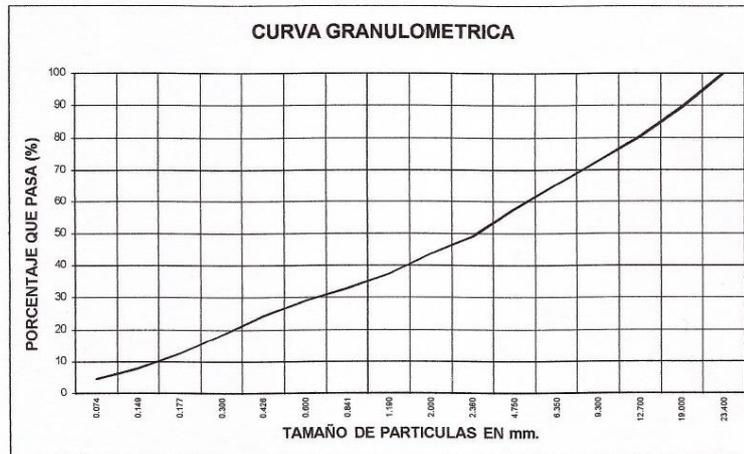
LA MUESTRA ANALIZADA PRESENTA UN 4.60 % DE CEMENTO ASFALTICO
EL CONTENIDO DE ASFALTO NO DEBERA DE DIFERIR EN (+/- 0.3%), CON RESPECTO A SU OPTIMO PORCENTAJE DE ASFALTO
SEGUN NORMA TECNICA CE. 010 PAVIMENTOS URBANOS

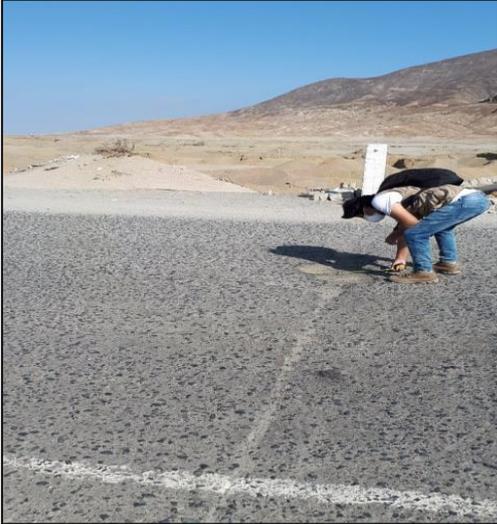
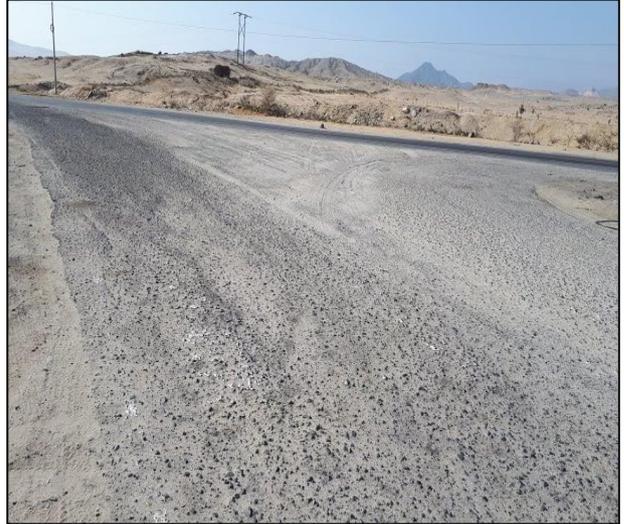
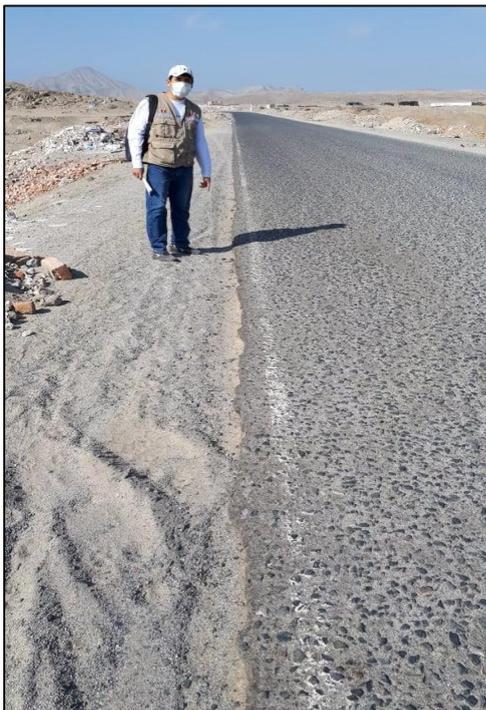
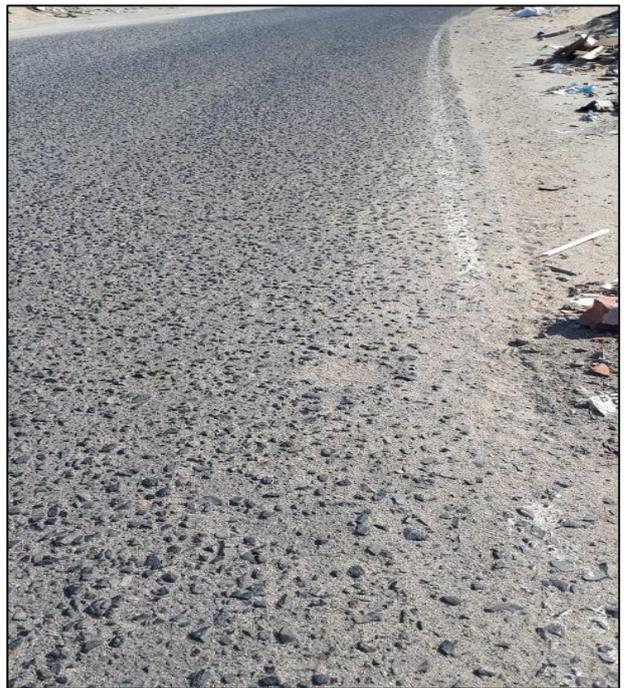
Identificación de patologías existentes, como huecos, grietas de borde, longitudinales, desprendimiento de agregados, entre otros

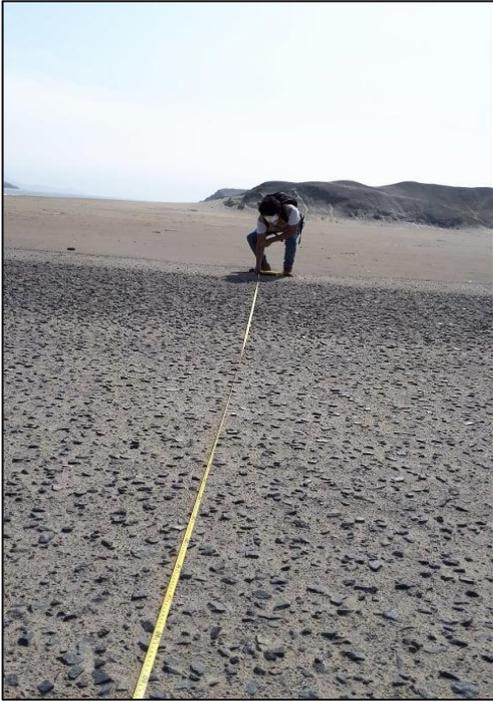
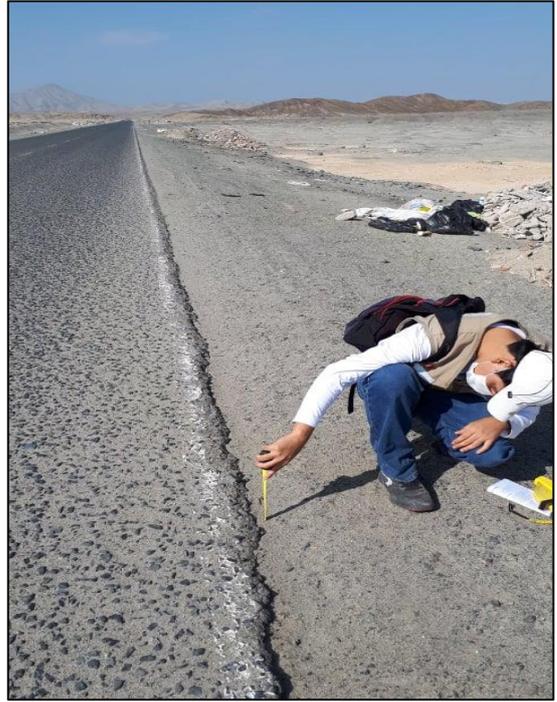
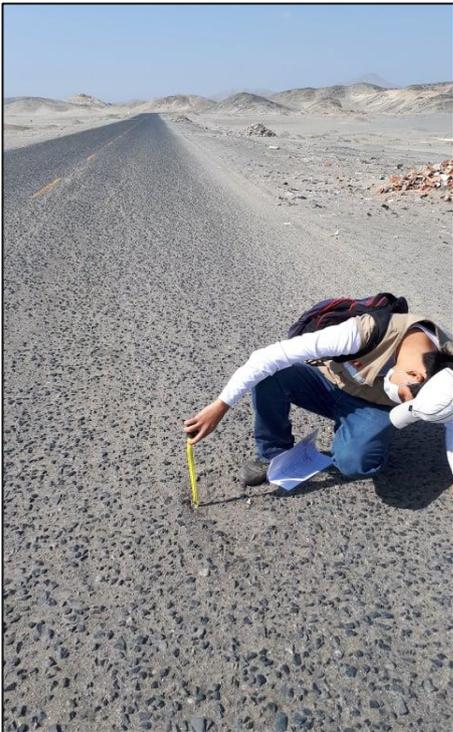
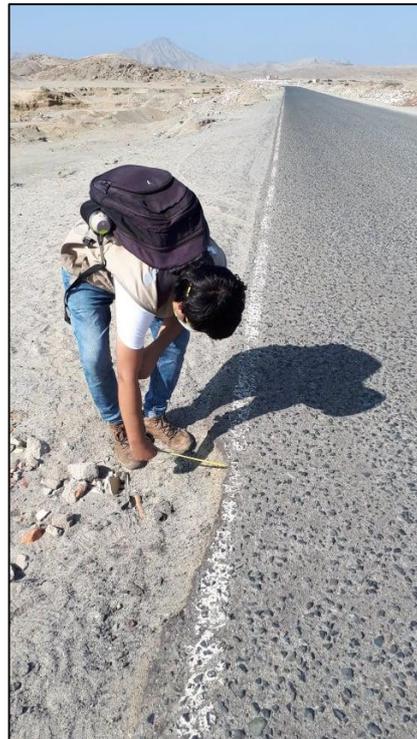
Medición de cada una de las patologías encontradas según indica el manual PCI para la carretera AN-930

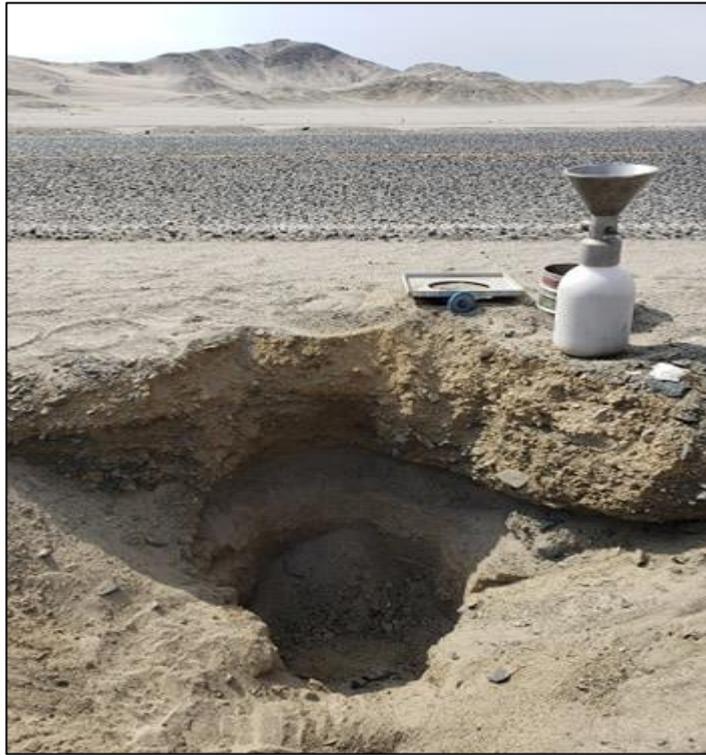
Se observa el perfil estratigráfico de la calicata 3 de la carretera AN-930
