# **Evaluación de los servicios culturales de recreación y turismo del ecosistema playa en la ciudad de Mar del Plata, Argentina**

## **Evaluation of cultural services for recreation and tourism of the beach ecosystem in the city of Mar del Plata, Argentina**

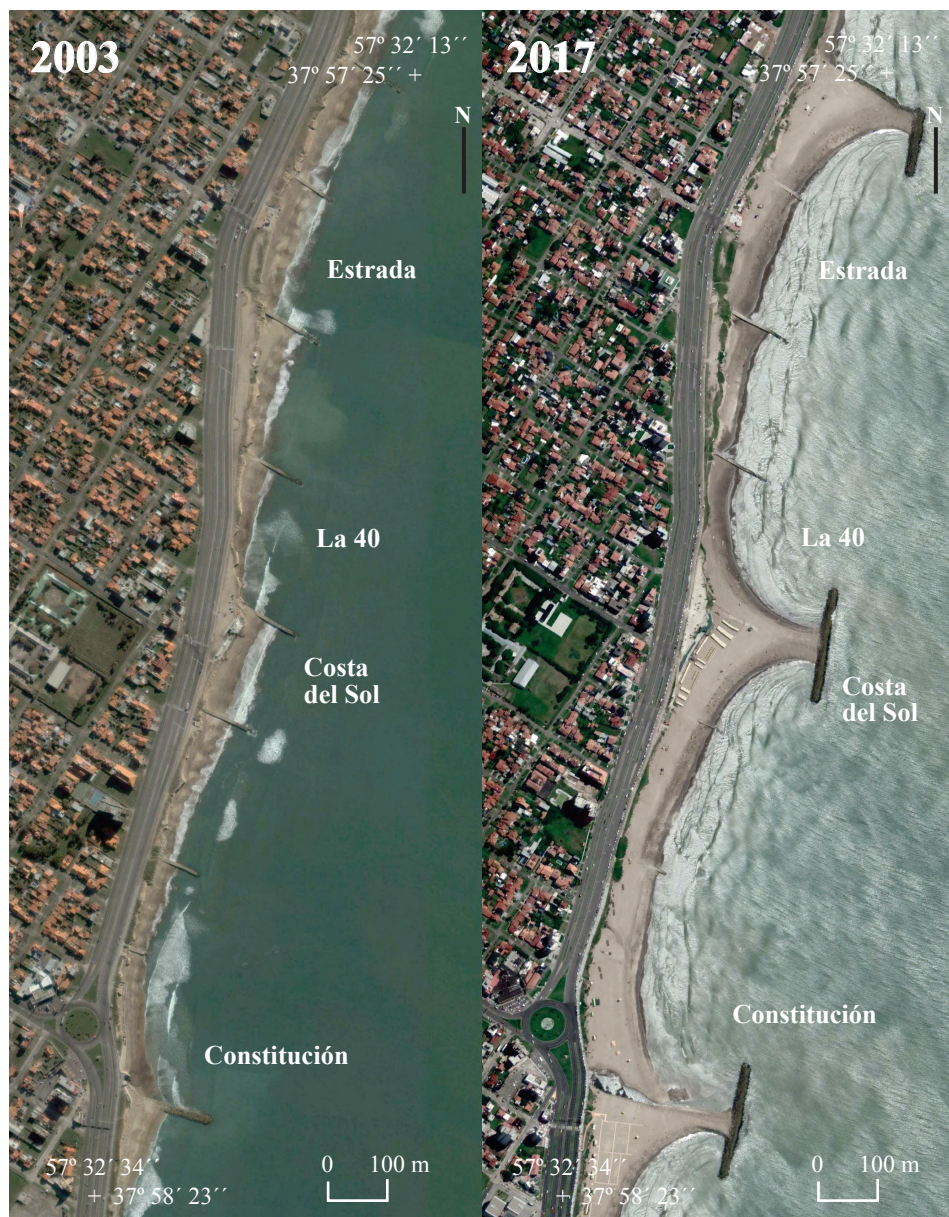
**Figura 2.** Evolución temporal del área de estudio. Imágenes satelitales del área de los años 2003 y 2017 (Google Earth). Fuente: elaborado por Merlotto y Verón.

El área de estudio (Figs. 1 y 2) constituye un sector de playas angostas que se desarrollan al pie de acantilados activos, de 6 a 8 m de altura. Se localiza al norte de la ciudad y se caracteriza por estar bajo un intenso proceso erosivo natural, incrementado por diversas acciones antrópicas efectuadas al sur del área de estudio. Entre ellas, se destaca la instalación del puerto Mar del Plata, la extracción minera de arena y la construcción de un campo de espigones a lo largo de todo el frente costero de la ciudad. Estas acciones, aunque en la actualidad se manifiestan en menor medida, han disminuido los aportes de arena por deriva litoral hacia el norte desde comienzos del siglo XX y, por lo tanto, han afectado la alimentación de las playas de toda la región (Merlotto y Bértola, 2009; Schnack, Álvarez y Cionchi, 1983). Para disminuir el proceso erosivo y favorecer el crecimiento de las playas, se construyeron espigones rectos entre 1971 y 1972 (Lagrange, 1993; Schnack et al., 1983), los cuales contribuyeron a estabilizar el sector. Para la década de los años 90 los espigones ya se hallaban deteriorados, basculados y no cumplían su función de mantener las playas.

En el año 2017 se observan cambios geomorfológicos en las playas estudiadas muy significativos con respecto al año 2003 (Fig. 2). Entre la primera y segunda escollera en el sector Constitución, las playas incrementaron significativamente su área útil (Figs. 3a, 3b, 3c y 3d), mientras que hacia el norte de la escollera de Costa del Sol (Fig. 2) se registraron procesos diversos. Luego de la segunda escollera, la playa siguiente (La 40) multiplicó su área útil (Figs. 3e y 3f), aunque a lo largo de su extensión y en la playa consecutiva, descendió el nivel de playa en más de 2 m (Figs. 3g y 3h) y los procesos erosivos continuaron, pero en menor medida.

En las playas al norte de la tercera escollera (en media T o L, Fig. 2) no solo no se incrementó el área útil, sino que los procesos de remoción en masa y la formación de cavernas se intensificaron.

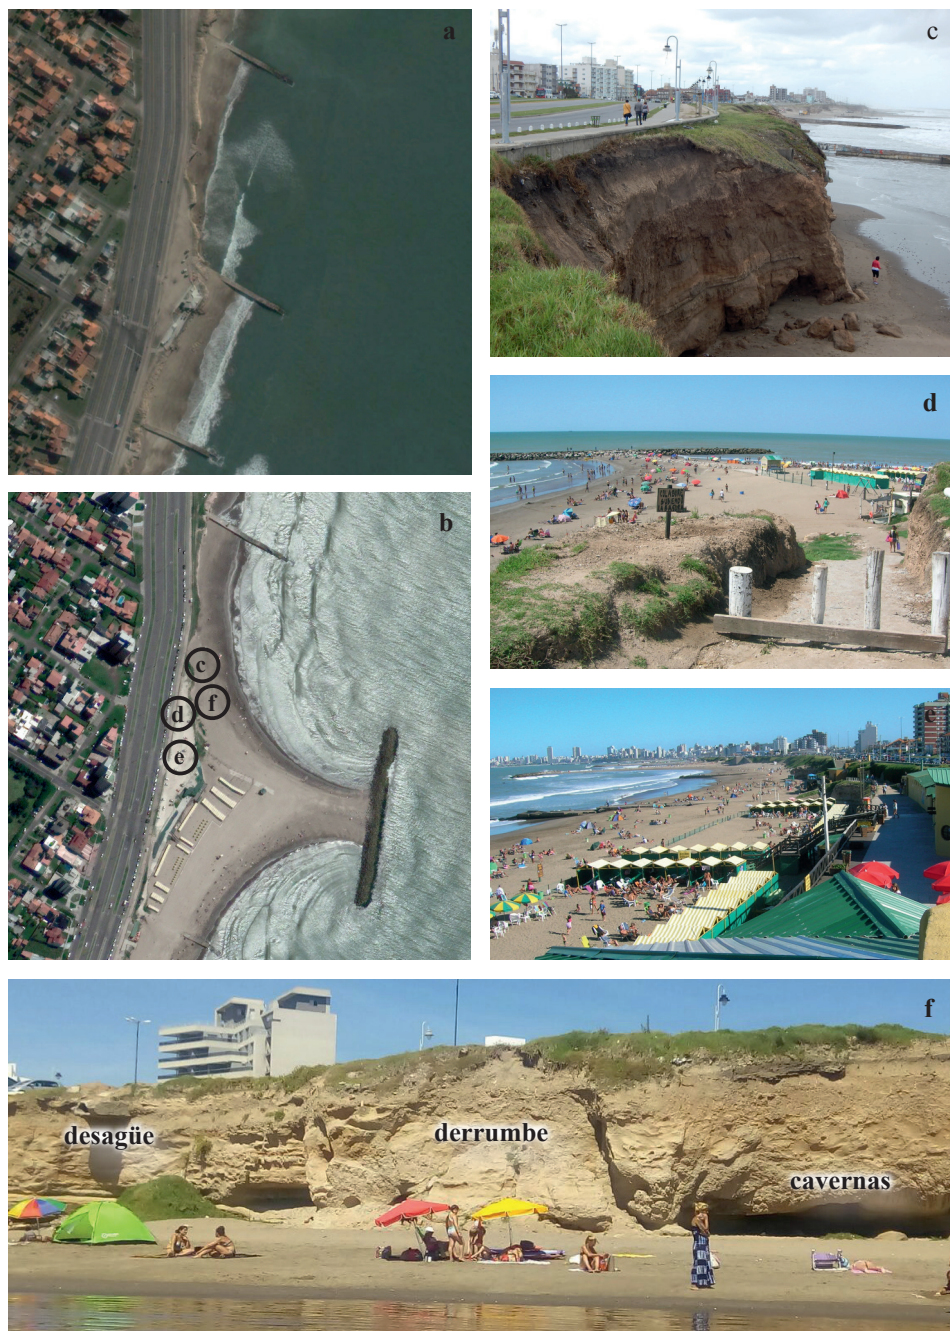
**Figura 4.** Imagen satelital (Google Earth) de las playas La 40 y Costa del Sol a) 07/05/2003 y b) 27/02/2017. c) Vista del paseo costero y pie de acantilado en La 40 (07/02/2017). d) Acceso a playa La 40 y e) Playa Costa del Sol (10/01/2018). f) Playa La 40 desde el mar (10/01/2018). Fuente: elaborado por Merlotto y Verón.

En cuanto al incremento del área útil de playa, entre los años 2003 y 2017 las playas Costa del Sol y La 40 multiplicaron su superficie de arena seca (Figs. 4a y 4b). La playa La 40 pasó de poseer un muy pequeño sector en el norte de 45 m<sup>2</sup> y de alto nivel topográfico que las mareas no alcanzaban, a poseer 1500 m<sup>2</sup>, correspondientes al sector sur de la playa, aledaña a la nueva escollera (Figs. 3e y 3f). Costa del Sol pasó de poseer un área útil de 450 m<sup>2</sup> localizado al pie del acantilado en el centro de la playa, a 8500 m<sup>2</sup> a lo largo de toda la playa. Como consecuencia de este crecimiento de la playa seca, el área concesionada por el balneario aumentó de 450 m<sup>2</sup> a 5000 m<sup>2</sup> (Figs. 4a y 4b). Para el año 2017 el área concesionada es de aproximadamente un 60 % de la playa.

A pesar de la disminución de intensidad de los procesos erosivos en la mayor parte del área debido a la remodelación de las defensas costeras, continúan manifestándose en algunos sectores. Como consecuencia, la bicisenda y el paseo sobre el borde costero se han visto deteriorados y bajo ellos quedan peligrosas cavernas al pie de los acantilados (Figs. 4c y 4f). Se han registrado procesos como ampliación de grietas y cavernas y remoción en masa del acantilado, los cuales representan un peligro para los usuarios debido a su inestabilidad e imposibilidad de previsión. Bajo la avenida costera se encuentran los desagües pluviales perpendiculares a la línea de costa que escurren la zona urbana aledaña y desembocan en las playas. Estos desagües también constituyen un gran peligro para la población dado que actualmente desagotan en los acantilados y a veces quedan los caños como un alero asomando hasta 2 m sobre la playa (Fig. 4f).
