Evaluación estructural de viviendas autoconstruidas de albañilería de 3 niveles, en la Urb. Nuevo Paraíso, Los Olivos Distrito de Independencia, 2019

TESIS PARA OBTENER EL TÍTULO PROFESIONAL DE:

Ingeniero Civil

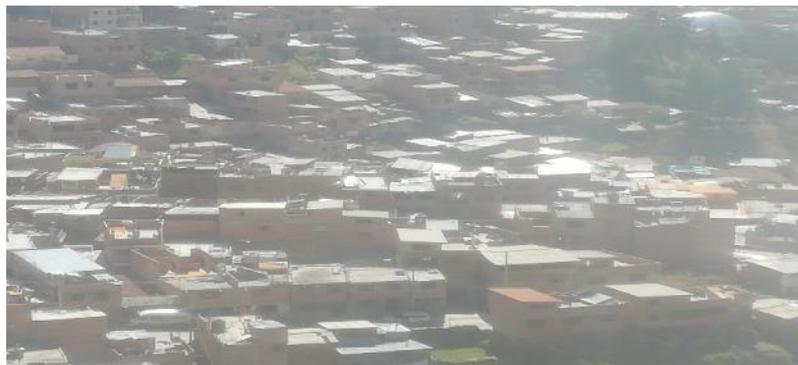
Figura 2: viviendas de urb. Nuevo paraíso los olivos

Del mismo modo, Giraldo (2016), en esta investigación que se realizó en Huaraz se encuentra en zona tres, muestra por sus características que tiene una alta sismicidad, esto se ocasiona mediante el deslizamiento de placas de nazca y la placa continental sudamericana. Los antecedentes hacen más de 49 años que ocurrió un 31 de mayo de 1970 que fue con una escala de 7,8 grados en escala de Richter afecto a todo el Ancash. En ese sentido, el crecimiento poblacional aumenta en el distrito de independencia con una necesidad de viviendas de sus habitantes donde la mayoría de la población edifican sus viviendas sin ninguna planificación urbana, lo que ocasionaría daños materiales como pérdida de vidas humanas ante un evento sísmico y esto ocasionaría derrumbes a estas viviendas por mala construcción o autoconstrucción por albañilería que no garantizan ninguna seguridad.

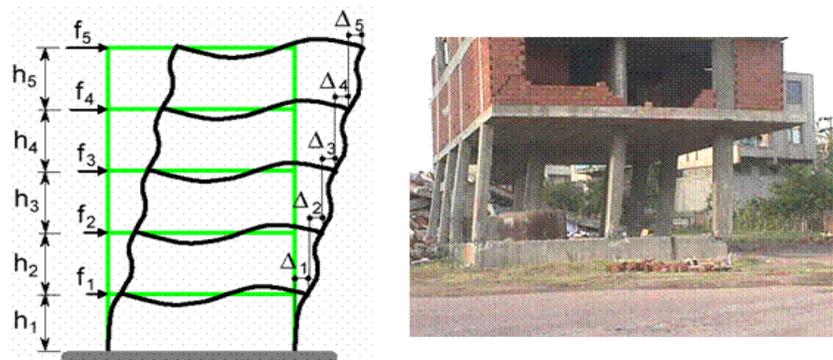
Figura 4: Distorsión entre pisos

Según Carrillo (2007) en su investigación nos menciona que las estructuras tenga una redistribución de resistencia que lleve a un mecanismo de falla conocido y deseable, conforme a las circunstancias del diseño se busca las condiciones de fallas estructurales, de hecho, que tengan una distribución adecuada en la resistencia de mecanismo con una falla conocida y deseable, de este modo tendríamos diversas condiciones de los reglamentos, lo más importante de este estudio se busca los mecanismos de fallas estructurales de columnas o vigas, de este modo se busca que la estructura tenga un desempeño adecuado, como por ejemplo la distorsión de los entre pisos

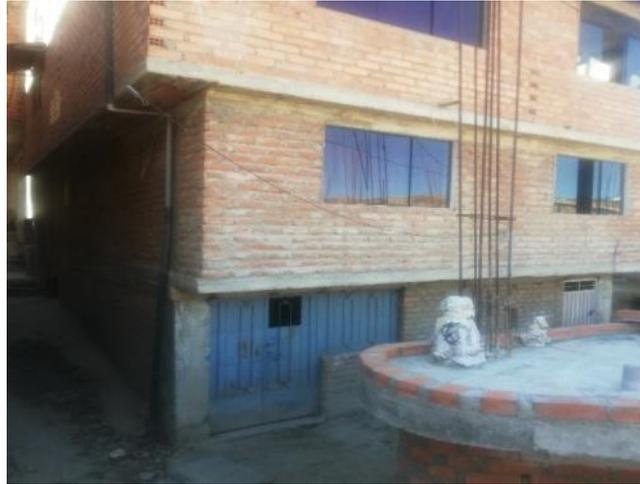
Figura 5: Elevaciones inapropiadas.

el sismo de Ecuador 2016, son fallas de columnas y vigas entre nudos frecuentes que se ocasiona durante un sismo, y estas masas son limitadas de estas edificaciones y que ocasiona muchos desastres materiales en una vivienda, bajas (como tres pisos) estas viviendas tiene mayor riesgo por colindantes por otras edificaciones como en columnas esbeltas por el cual tienen una mala distribución en planta, variación de alturas y voladizos inapropiados.

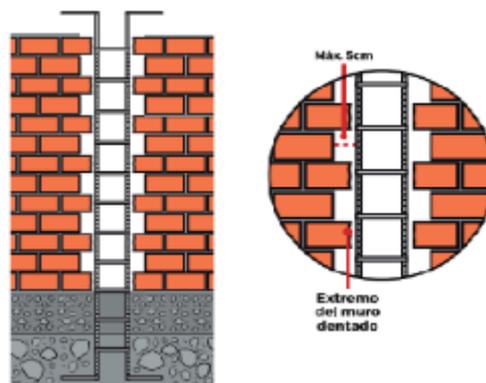
Figura 6: albañilería confinada

La albañilería confinada los materiales empleados para la elaboración paredes de cada vivienda son procesados por etapas, luego se emplea columnas de amare, vigas, en muchos casos no se presta atención a los muros portantes, descuidando la parte constructiva de estas viviendas, por otra parte, se refiere los pesos o cagas verticales, como también se debe considerar los efectos de sismos. Como también las fuerzas de un sismo actúa en dos direcciones, al momento de ejecutar se debe considerar la calidad o proceso constructivo de cada uno de estos elementos.

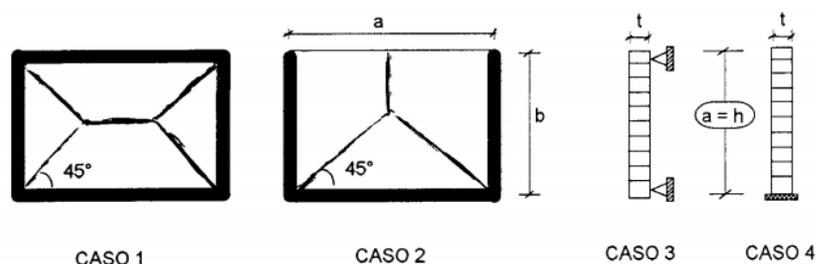
Figura 7: casos de la tabla N°4.

Figura 7. El acontecimiento uno, determina que muro presenta confinamiento por sus cuatro lados. de este modo el acontecimiento dos es cuando un muro carece de confinamiento por uno de sus lados. El acontecimiento 3 es cuando un muro no presenta confinamiento vertical. Por último, el acontecimiento 4 corresponde básicamente a los parapetos del balcón. (San Bartolomé, 2005, p. 124).

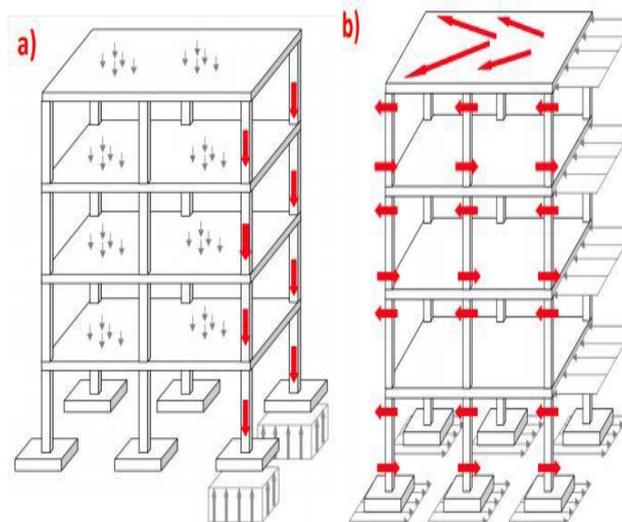
Del mismo modo, Cabrera (2015), menciona que se generan fuerzas horizontales, esto son emitidos Asia el suelo por el centro del sistema vertical de la estructura (pórtilos y muros portantes) de la estructura; el cual los métodos son verticales de acuerdo al medio de los pisos, de mismo modo las fuerzas horizontales determinan mediante vigas de canto, y reparte fuerzas diferentes verticalmente a la estructura(p.27).

Figura 8: Son distribuciones de fuerzas estructurales que tienen sistemas gravitacionales o horizontales y verticales

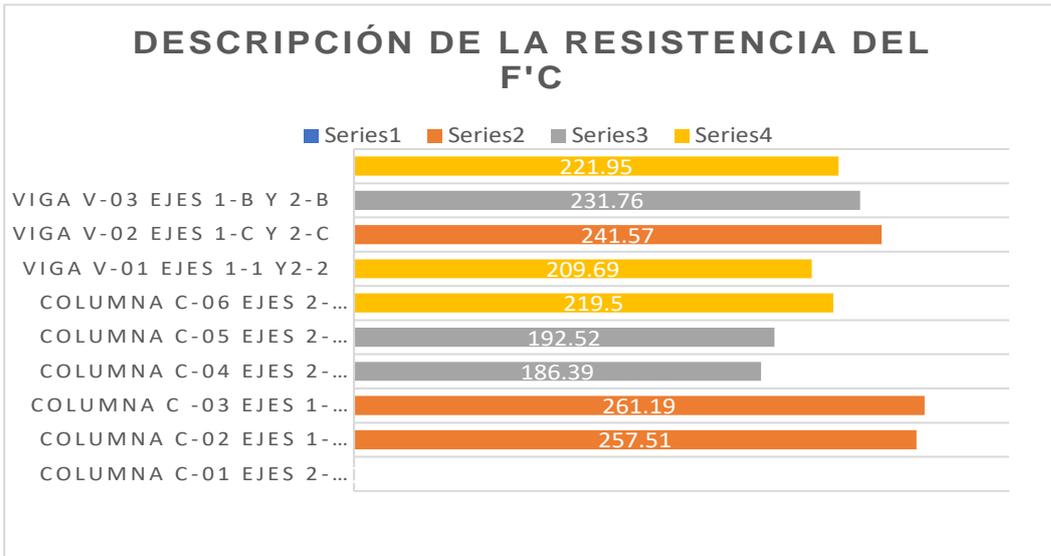
DESCRIPCIÓN	RESISTENCIA DE f'c, kg/cm ²			VALOR PROMEDIO f'c
	1°	2°	3°	
Columna c-01 ejes 2-2 y D-D	257.51			
columna c-02 ejes 1-1 y C-C	261.19			
columna C -03 ejes 1-1 y A-A		186.39		
columna C-04 ejes 2-2 y B-B		192.52		
columna C-05 ejes 2-2 y C-C			219.5	
Columna C-06 ejes 2-2 y D-D			209.69	
Viga V-01 ejes 1-1 y 2-2	241.57			
viga V-02 ejes 1-C y 2-C		231.76		
Viga V-03 ejes 1-B y 2-B			221.95	224.6755556

Figura 11: resistencia de concreto con esclerómetro

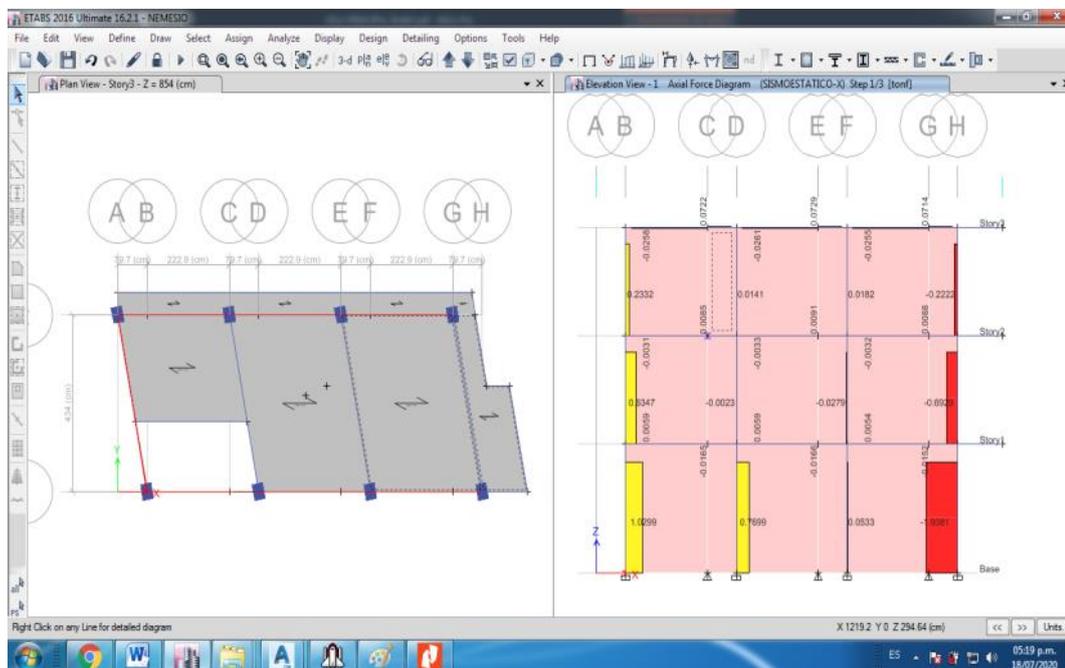
Figura 13: Deformación de las vigas chatas

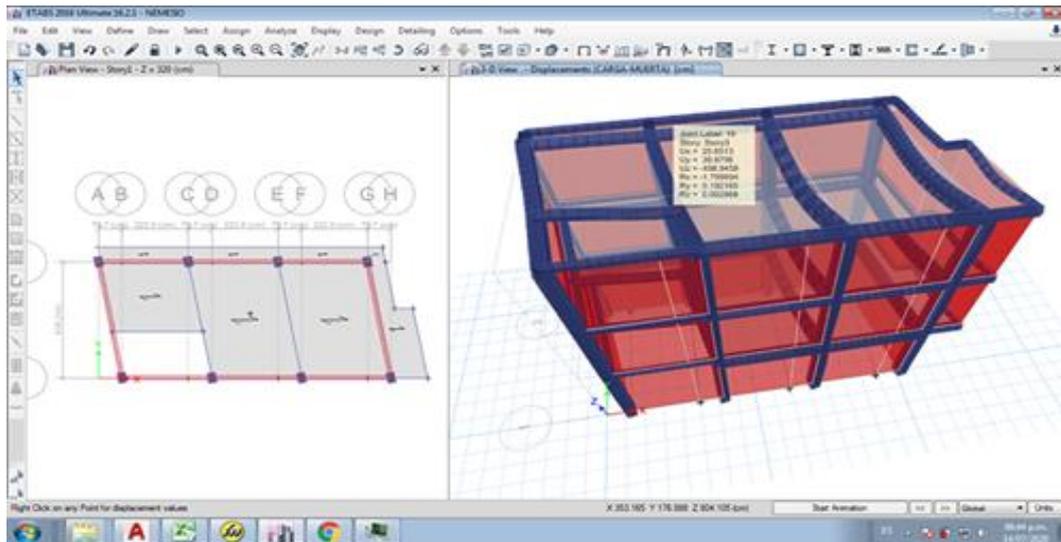
Figura 14: Vista de deformación.

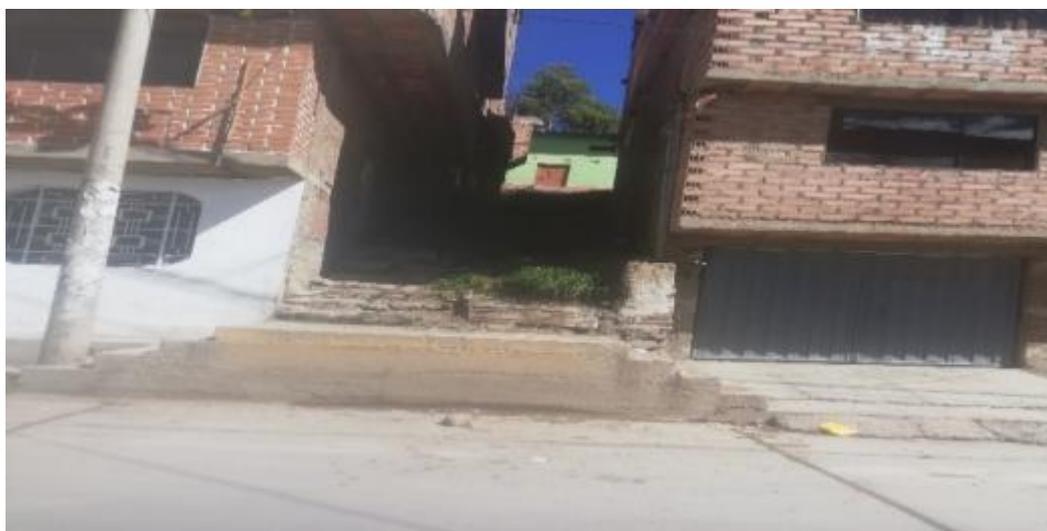
En el primer paso se realizó la inspección del campo de estudio, donde se ubican las viviendas, donde la evaluación visual nos mapea las deficiencias constructivas, como por ejemplo la variedad constructiva da

reflejo que estas viviendas crecen con un procedimiento estructural no apropiado, lo que establece la norma E-070. El gran número de estas viviendas tienen una elevación inapropiada por el cual alteran las estructuras. Como se aprecian en:

Figura 15: Vista frontal de desniveles de la vivienda.

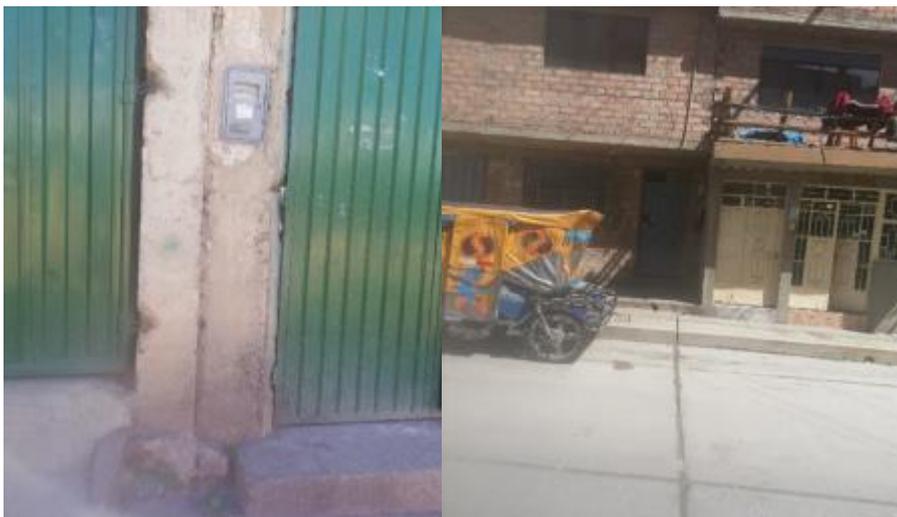
Los errores más comunes al momento de elaborar una vivienda de albañilería sin respetar las normas, y sin una asesoría técnica nos muestra las siguientes fallas: pendientes pronunciadas, interrupción de vigas de carga por tuberías sanitarias, interrupción de viguetas por centros de luz, viviendas echas en varias etapas y la mala mano de obra.

Vivienda sin junta sísmica

Figura 18: Juntas de dilatación

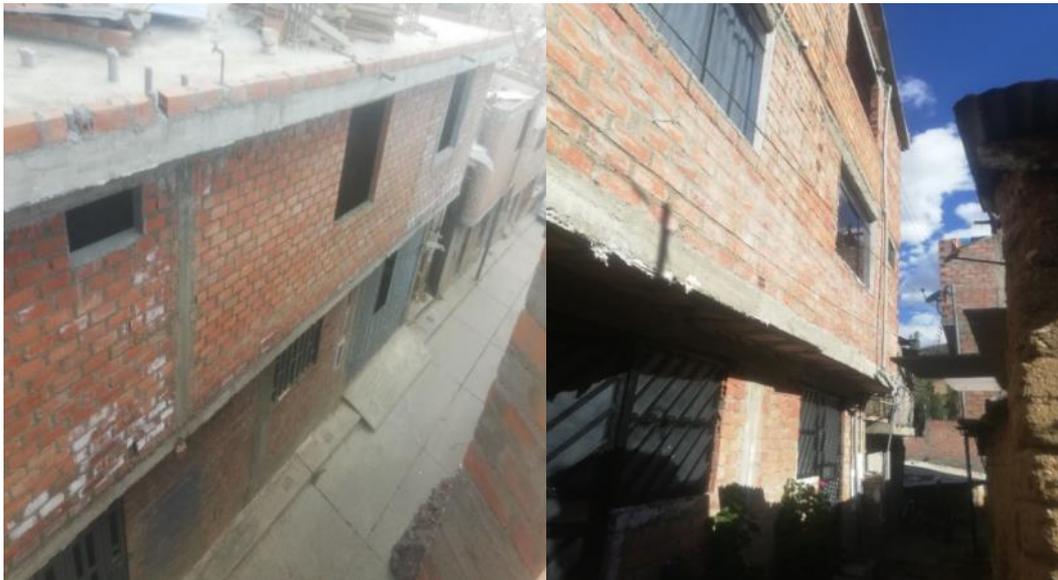
Los muros de la fachada de estas viviendas están hechos con tres tipos de ladrillos, el primer piso tiene ladrillos artesanales llamado (King Kong), el segundo y tercer piso con ladrillos industriales, y estos muros no cuentan con ningún amare estructura, por cual estos muros tendrán fallas estructurales, y que tienen longitudes desfavorables, y la norma E-070 nos establece con una longitud no mayor que 5m como máximo. Y como se ve en la figura 20.

Figura 20: Elevación frontal de discontinuidad de la vivienda

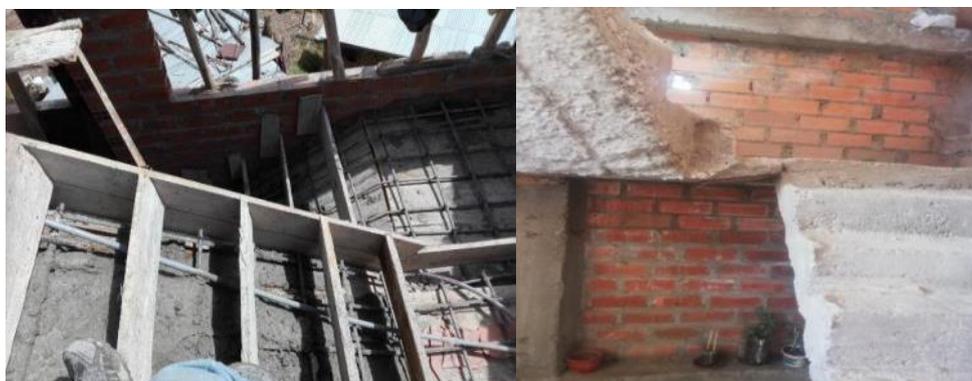
Las escaleras tienen una deficiencia estructural el cual los propietarios alcanzaron unas fotos, que carecen la mala estructuración y al mismo tiempo los pasos contasen pasos son desproporcionales, como las plataformas también cuenta con una rampa inadecuada, como también al hacer la visita se encontró dos tipos de escaleras rectos y en “u”.

Figura 22: evaluación de las escaleras

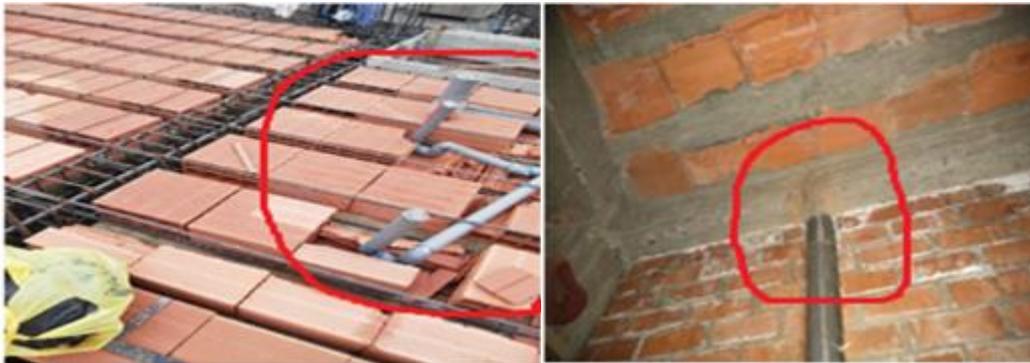
Estas viviendas tienen interrupciones sanitarias y eléctricas, al cual, al momento de construir los muros y columnas, las tuberías van adjuntadas haciendo un daño estructural a cada elemento que trabaja estructuralmente, el cual la norma E-070 menciona que las tuberías mayores que 55 mm deberán ir por columnas falsas o fuera de los muros portantes el cual establece en el (artículo 2, 2.7), también se detalla en la figura 22 y 23.

Figura 23: Determinación del daño estructural

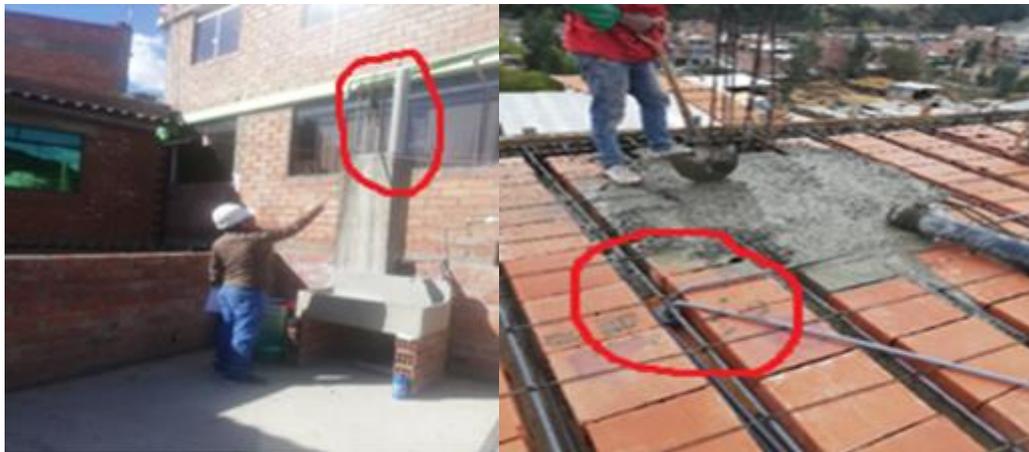
Figura 24: Determinación del daño estructural

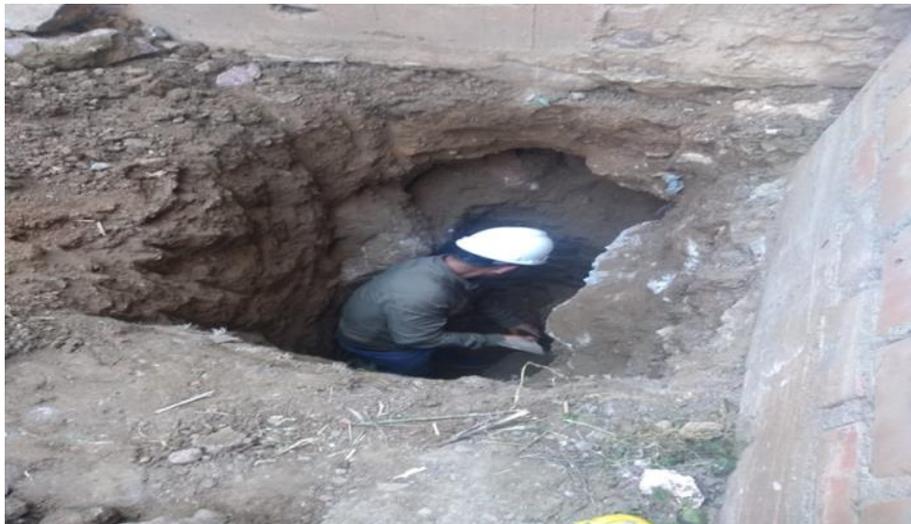
Ensayos de acuerdo con la norma ASTM Se realizó el análisis granulométrico por tamizado según ASTM D-423-424, Se determinó una muestra no cohesiva por calicata con una determinada capacidad portante, para la clasificación e identificación de los suelos.

Figura 25: Extracción de muestra de calicata
