Onderzoeksrapport Een toevalsvondst in het Sint-Angela-instituut in de Kruineikenstraat 5b te Tildonk- Haacht (Vlaams-Brabant)

Eindverslag van een toevalsvondst

**EEN TOEVALSVONDST IN HET SINT-
ANGELA-INSTITUUT IN DE
KRUINEIKENSTRAAT 5B TE TILDONK
(VLAAMS-BRABANT).**

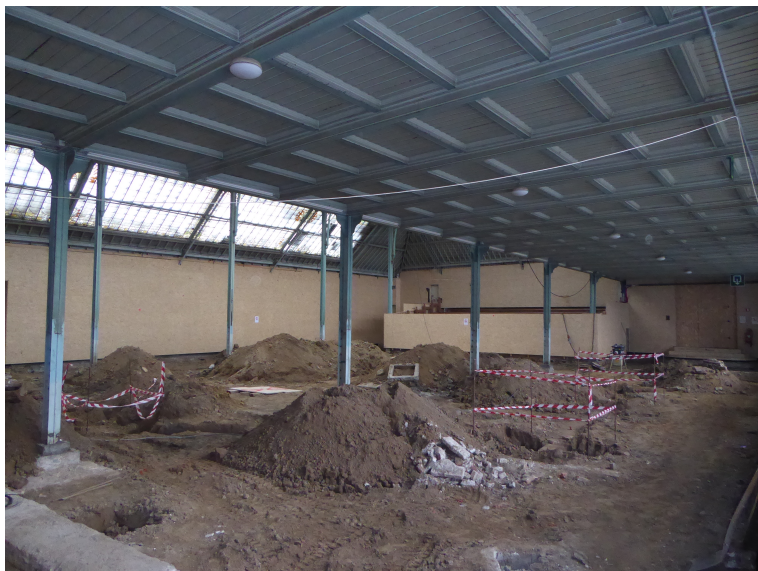
Figuur 24: Toestand van het terrein na de verwijdering van de vloer en na de eerste graafwerken op 04/07/2017 (©agentschap Onroerend Erfgoed: Geert Vynckier).

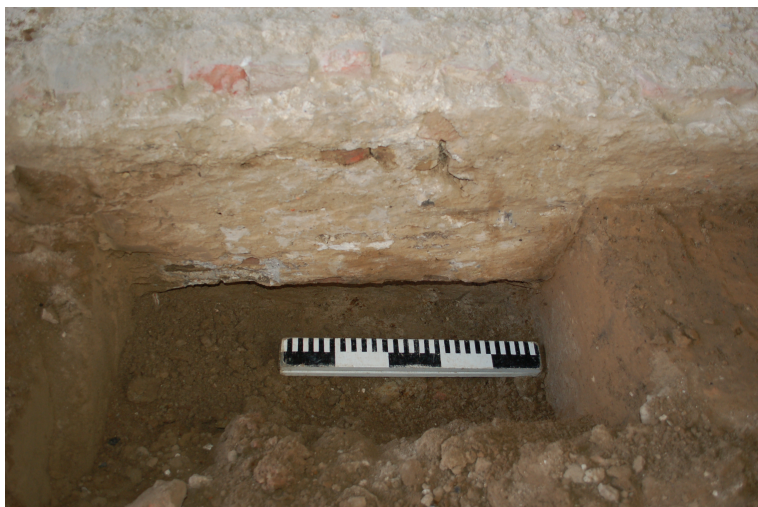
Figuur 25: Kijkputje ter hoogte van spoor S4 (©agentschap Onroerend Erfgoed: Geert Vynckier).

De muurfunderingen werden allen aangetroffen binnen in de feestzaal van de school en waren aangelegd tot op een diepte van 25 tot 45 cm onder het uitgegraven oppervlak dwars doorheen een onzuivere geelbruine lemige laag van 15-20 cm dikte waarin enkele fijne mortel- en baksteenfragmentjes zichtbaar zijn. Deze laag ligt op de geelgrijs gevlekte zandige leem ondergrond. Dit is ook de diepte tot waar de fundering is aangelegd. Om deze opbouw van het terrein te kunnen bekijken werd ter hoogte van spoor S4 een klein kijkputje aangelegd (fig. 25).

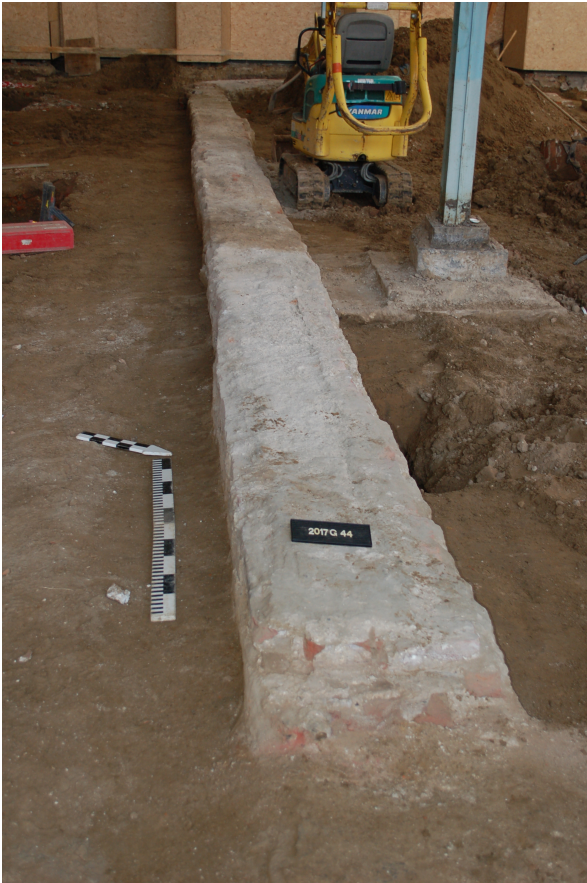
Figuur 27: De muurfundering spoor S1 vanuit het westen (©agentschap Onroerend Erfgoed: Geert Vynckier).

De zuidelijke bakstenen fundering (S1) bestond uit zes lagen en is 50 cm breed en opgebouwd met bakstenen van 17x8x5 cm en gemetseld met een lichtgrijze kalkmortel (fig. 27, S1 en fig. 28). Deze fundering werd opgebouwd in lagen van twee kops en één strek geplaatste bakstenen. In het oosten is deze fundering onderbroken door de fundering van de latere feestzaal. Alleen was niet meer te achterhalen hoever ze nog verder liep. In het westen buigt dezelfde fundering af richting noorden in een boog van 90°. Op deze plaats was de fundering onderaan duidelijk breder en robuuster (fig. 27, S1 en fig. 29). Deze fundering loopt in noordelijke richting verder waar ze onderbroken wordt door latere afvoer- en rioleringskanalen (fig. 30).

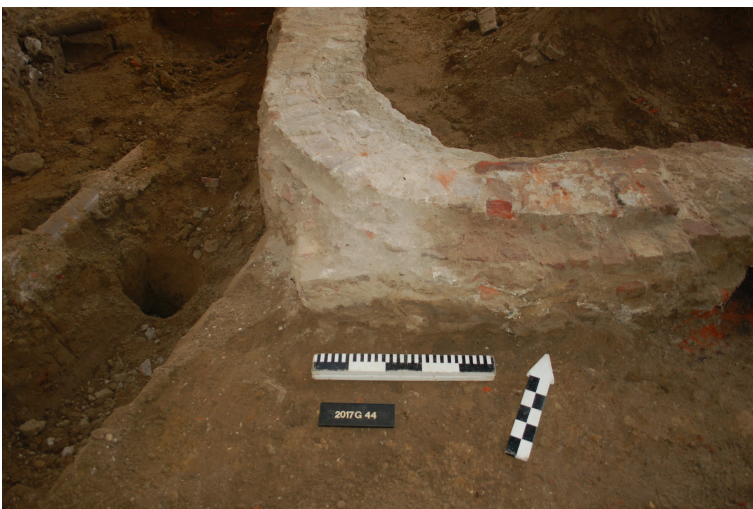
Figuur 28: De robuustere fundering in de hoek van spoor S1 vanuit het zuiden (©agentschap Onroerend Erfgoed: Geert Vynckier).

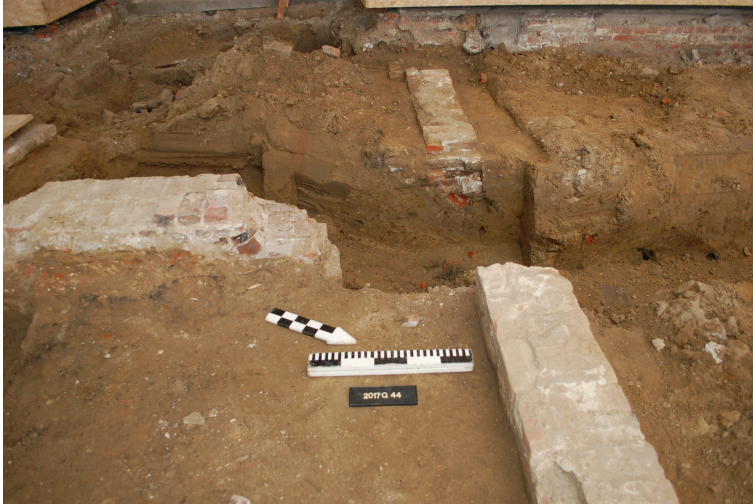
Figuur 29: Funderingsmuren S1, S2 en S3 onderbroken door afvoer- en rioleringskanalen (©agentschap Onroerend Erfgoed: Geert Vynckier).

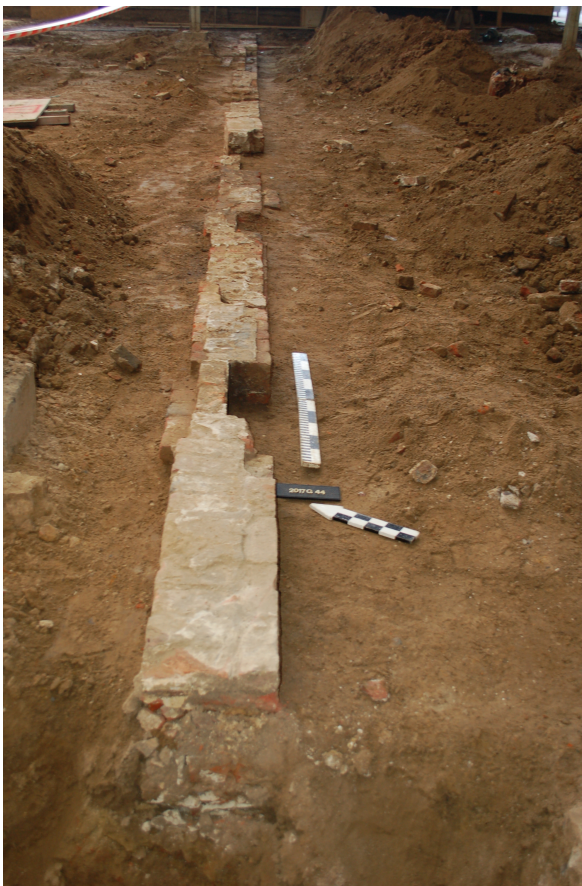
Figuur 30: De muurfundering spoor S2 vanuit het westen (©agentschap Onroerend Erfgoed: Geert Vynckier).

De bakstenen fundering (S2) ten noorden van spoor S1 loopt niet volledig parallel, is slecht 29 cm breed en bestond uit vijf lagen (fig. 26, S2 en fig. 30). Ze is opgebouwd met bakstenen van 19x8x5 cm, één kops en één strek geplaatst en gemetseld met dezelfde kalkmortel als S1. Deze muurfundering stopt in het oosten op 150 cm van de gebouwde fundering van de latere feestzaal.

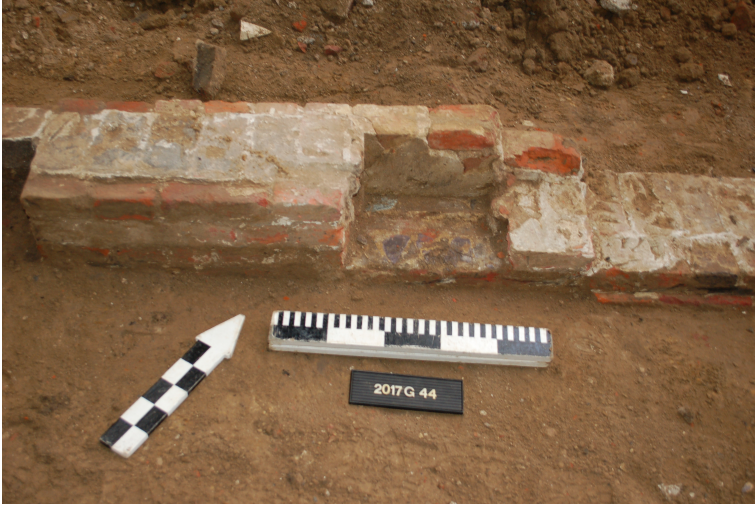
Figuur 31: Nis spoor S9 in spoor S2
(©agentschap Onroerend Erfgoed: Geert Vynckier).

Op regelmatige afstanden zijn in het metselwerk aan de zuidzijde nissen/uitsparingen te bemerken (S4 tot S10) die aan de binnenzijde bestreken zijn met mortel en 25 cm diep en 20 cm breed zijn (fig. 26, S4 tot S10 en fig. 31). Aan de noordzijde van de fundering bevonden zich ter hoogte van sommige nissen uitsparingen, 50 cm breed en 10 cm diep, die we als steunbeertjes interpreteren (fig. 26, S11 tot S14). Eén van deze uitsparingen is groter en meet in de breedte 250 cm (fig. 26, S5 en fig. 32). In het westen werd spoor S2 deels vernield en onderbroken door latere afwaterings- en rioleringskanaaltje.

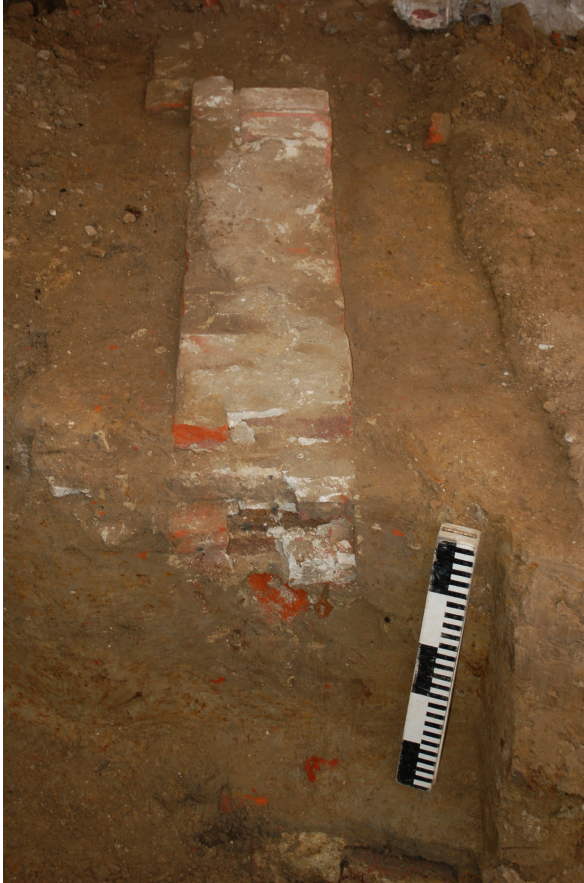
Figuur 33: Muurfundering spoor S3 (©agentschap Onroerend Erfgoed: Geert Vynckier).

In het verlengde van dit spoor (S2) konden we toch vaststellen dat dit spoor verder liep richting westen waar een deel van de muurfundering werd aangetroffen (S3). Spoor S3 is volledig hetzelfde qua opbouw als spoor S2 en is gewoon het verdere verloop ervan (fig. 26, S3 en fig. 33). In het westen is spoor S3 onderbroken door de fundering van de feestzaal.

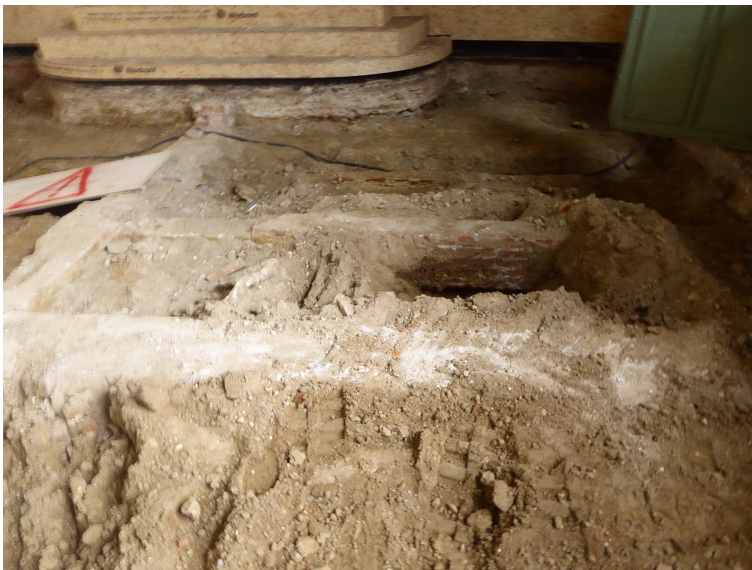
Figuur 34: Muurfundering spoor S15 (©agentschap Onroerend Erfgoed: Geert Vynckier).

In de noordoostelijke hoek van de feestzaal werd nog een bakstenen fundering aangetroffen (S15)¹⁵, zwaar vernield door latere afwaterings- en rioleringswerken en de huidige werken, met eenzelfde opbouw en metselwerk als spoor S2 (fig. 26, S15 en fig. 34).
