REJEKTIJAUHIMEN TERIEN VAURIOITUMISEN TUTKIMINEN

Insinööryö

Kajaanin ammattikorkeakoulu

Kevät 2005

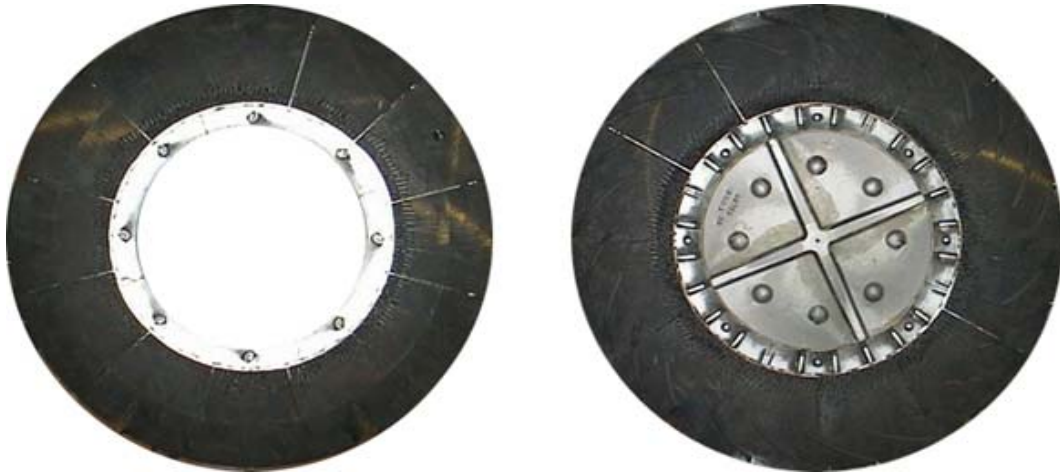
Jauhimen terien väli on 0,7 – 1 mm normaalisti, mutta jos se putoaa 0,4 mm:iin tai sen alle ajon aikana, niin jauhin pysähtyy. Terissä on sekä staattori- että roottori puoli. Staattori on kiinteä ja roottori on pyörivä jauhinkieppo (kuva 4).

Kuva 4. Kuvassa vasemmalla staattoripuolen jauhinkiekkko ja oikealla roottoripuolen jauhinkiekkko.

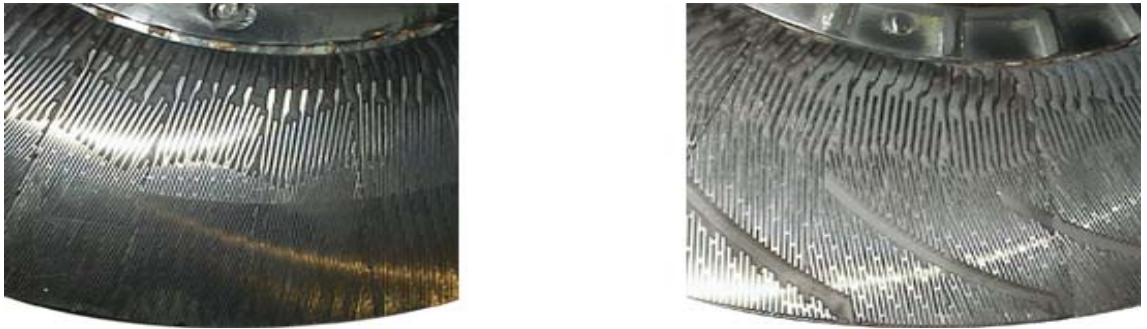
Jauhinten terät muodostuvat teräsegmenteistä, joita on sekä staattori- että roottoripuolella 12 kappaletta (kuva 9). Roottoripuolelta löytyvät jauhimen terissä selektiiviurat, joiden kautta höyry poistuu.

Kuva 9. Vasemmalla puolella staattoripuolen teräsegmenttejä ja oikealla puolella roottoripuolen teräsegmenttejä.

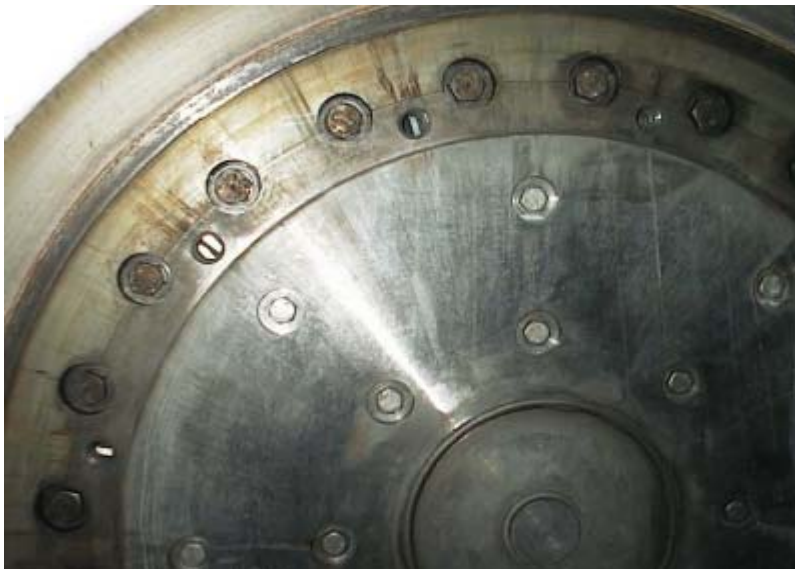
Teräsegmentit kiinnitetään takapuolelta pulttien avulla kiinni jauhinkiekkoihin (kuva 10). Kutakin teräsegmenttiä pitää kiinni kaksi pulttia.

Kuva 10. Jauhimen terien kiinnitys.

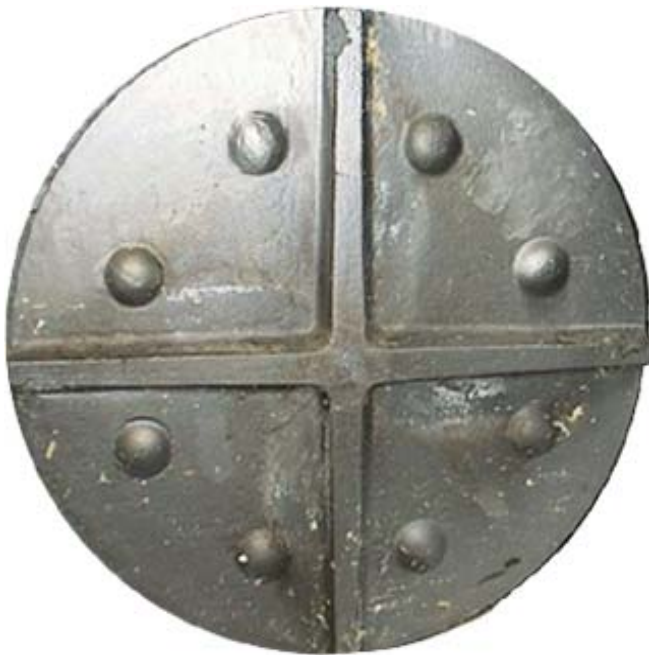
Jauhimen terissä oli ilmennyt ongelma. Kavitaatioilmiön vuoksi jauhimen roottori-
ripuolen keskuslevyjen siivekkeet olivat kuluneet ja murenneet päistä. Keskus-
levyn siivekkeistä murentunut metalli ajautuu myös jauhinten terien väliin, mikä
vaikuttaa mm. terien kulumiseen. Kavitaatioilmiötä aiheuttaa höyry ja sen pai-
neen vaihtelu, joka syövyttää jauhimen keskuslevyn siivekkeitä kaikista neljästä
eri päästä (kuva 11). Kun höyry ei pääse kulkemaan normaalisti läpi, niin se
alkaa syövyttää jauhimen keskuslevyn siivekkeitä.

Kuva 11. Kavitaatioilmiö jauhimen roottori-ripuolen keskuslevyn siivekkeissä.

puolen keskuslevyä ei tarvinnut läheskään joka ajon jälkeen vaihtaa. Nykyään sen joutuu lähes joka ajon jälkeen vaihtamaan kavitaatioilmiön johdosta. Keskuslevyn ympärillä olevaa välirengasta ei kuitenkaan joudu joka ajon jälkeen vaihtamaan, mutta siinäkin tämä kavitaatioilmiö näkyy myös selvästi.

Kavitaatioilmiöön löydettiin ratkaisu, jossa roottoripuolen keskuslevyn siivekkeiden päihin tehdään jo terien valmistusvaiheessa kartiomaiset reiät. Terien valmistajan tulee tehdä terien valmistusvaiheessa nämä reiät, koska terien materiaali on niin kovaa. Reiät siivekkeiden päihin voi tehdä niin, että valetaan terät sellaisessa muotissa, että keskuslevyn etupuolella olisi noin 5 mm paksu reikä ja takapuolella noin 7 mm paksu reikä. Reiästä tulee näin kartiomainen, ja se ei tukkeudu niin helposti takapuolen ollessa hieman isompi kuin etuosa, koska terien pyörimissuunta on myötäpäivään. Reikä alkaa noin 15 mm siivekkeiden päästä, missä syöpyminen on kaikkein kovinta. Näiden reikien avulla, jotka ovat kaikissa neljässä eri päässä, höyry pystyy kulkemaan läpi ja se ei enää syö jauhimen roottoripuolen keskuslevyn siivekkeitä.

Tämä pidentää myös terien normaalia käyttöikää, sillä reikien takia jauhimen roottoripuolen keskuslevyn siivekkeiden kuluminen vähenee merkittävästi ja näin terien väliin ei ajaudu niin paljon teristä irtoavaa metallia.

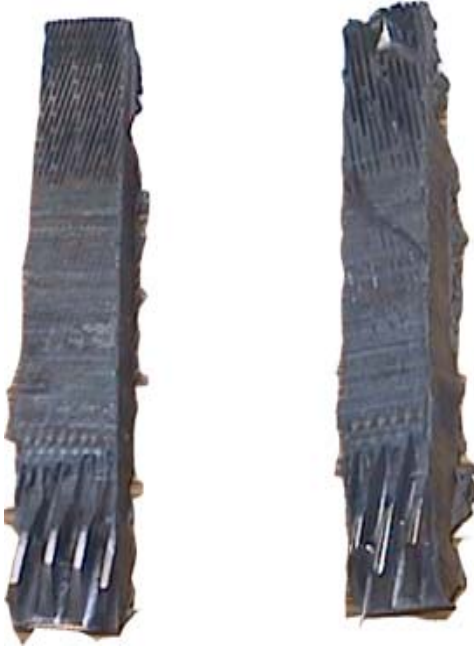
Terät leikattiin plasmaleikkurilla paloiksi, joiden leveys oli 50 mm. Terien pituuteen ja paksuuteen ei tehty muutoksia leikkaamalla, jotta teristä voitiin myös analysoida normaalia rikkoutumatonta jauhimen terää. Tällä tavalla voitiin helposti vertailla irtometallin ja jauhimen terän koostumuksia. Tämän jälkeen leikatut staattori- ja roottoripuolen jauhimen terät lähetettiin analysoitavaksi

Rautaruukille Raaheen (kuva 12). Tarkoituksena oli analyysin avulla selvittää irtometallin tarkka alkuperä.

Kuva 12. Leikatut jauhimen terät.

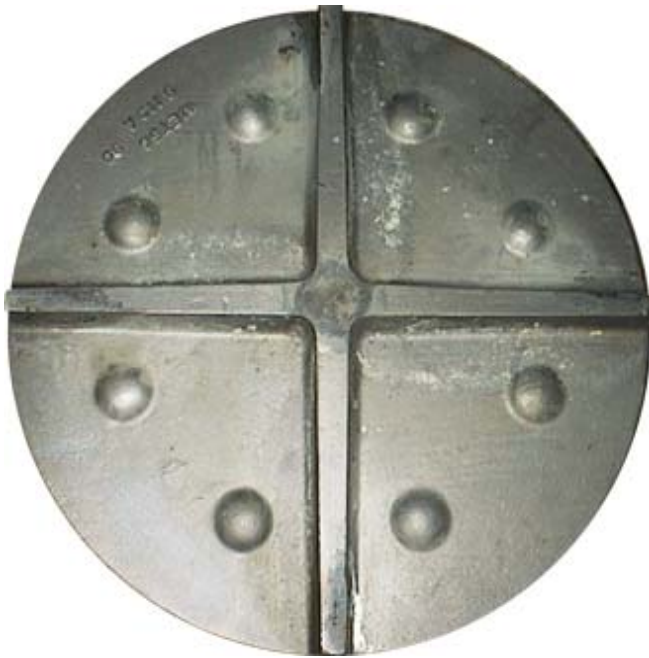
Kuva 13. Siivekkeistä hitsattu ja hiottu jauhimen roottoripuolen keskuslevy.

Keskuslevyn siivekkeiden murenemista pystytään korjaamaan myös hitsaamalla murenneet päät uudelleen. Tämän jälkeen ne hiotaan sellaisiksi, kuin ne olivat ennen kuin murenemista ilmeni (kuva 13). Tämä vaihtoehto on myös melko varteenotettava. Siivekkeet ovat varmasti yhtä kestäviä kuin alkutilanteessa. Ensimmäisessä testissä missä käytettiin tätä korjausmenetelmää, ei ajon aikana ilmennyt mitään ongelmia, joten keskuslevy näyttää kestävänsä korjauksen jälkeen hyvin.

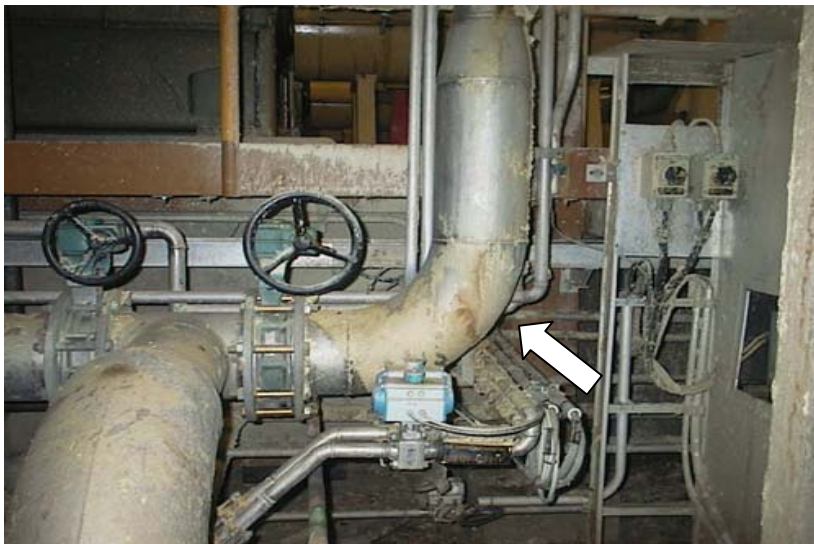
Kuva 14. Romuloukku 1:lle sopiva paikka.

Kehittämiskohteena olisi romuloukkujen tekeminen ennen rejektijauhimia. Romuloukkujahan käytetään melko yleisesti prosessiteollisuudessa. Romuloukkujen tarkoitus on poistaa tarpeettomien esineiden ja materiaalien kulku prosessista. Irtometallin ajautuminen prosessiin on mahdollista, ja irtometallia voi joskus päästä rejektijauhimille asti ja romuloukku voisi estää irtometallin kulkeutumisen niille asti.

Tämän vuoksi olisi hyvä tehdä romuloukut, vaikka ennen thune-ruuveja. Thune-ruuvit sijaitsevat juuri ennen rejektijauhimia prosessissa. Rejektin mukana prosessiin ajautunut irtometalli putoaisi näin romuloukkuun, koska se olisi painavampaa kuin rejekti. Romuloukut voitaisiin sijoittaa thune-ruuveille menevien putkien alapäihin (kuvat 14 ja 15). Romuloukut voitaisiin tyhjentää mahdollisten seisokkien aikana, ja näin irtometalli saataisiin pois prosessista. Tämä kehittämiskohde on hyvä tehdä mielestäni tulevaisuudessa SC-hiomoon. Romuloukut varmistavat, että rejektijauhimien terille asti ei pääse turhaan ylimääräistä haitallista materiaalia.

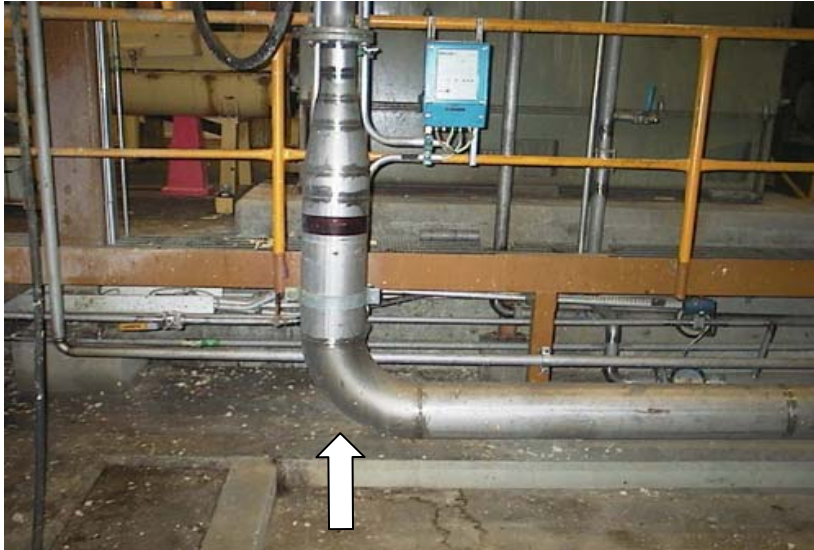
Kuva 15. Romuloukku 2:lle sopiva paikka.
