Betonirakenteisen ryömintätilan kosteustekninen tarkastelu

Opinnäytetyö

Kevät 2011

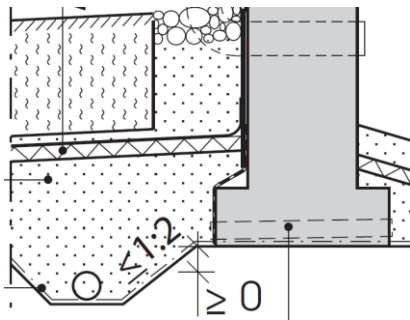
Kuvio 2. Salaojan sijainti. (RT 81-11000 2010, 5.)

reisten salaojien vähimmäiskaltevuus on 1:200. Perusmuurin sisäpuolisten salaojien vähimmäiskaltevuus on 1:100. Rakennusta ympäröivän salaojaputken tulee sijaita kokonaisuudessaan anturan alapinnan alapuolella. Salaoja on vietävä riittävän kauas anturan vierestä, jotta anturan alapuolisen pohjamaan kantavuus ei heikkene. Salaojan tulee sijaita anturan alakulmasta lähtevän kaltevuudeltaan 1:2 luiskan yläpuolella. Salaojan suositeltu sijainti anturaan nähden on esitetty kuviossa 2. Salaojajärjestelmän jokaiseen kulmakohtaan asennetaan tarkastusputki tai -kaivo, jotta putket voidaan tarvittaessa tutkia ja huoltaa. (RT 81-11000 2010, 4–6.)

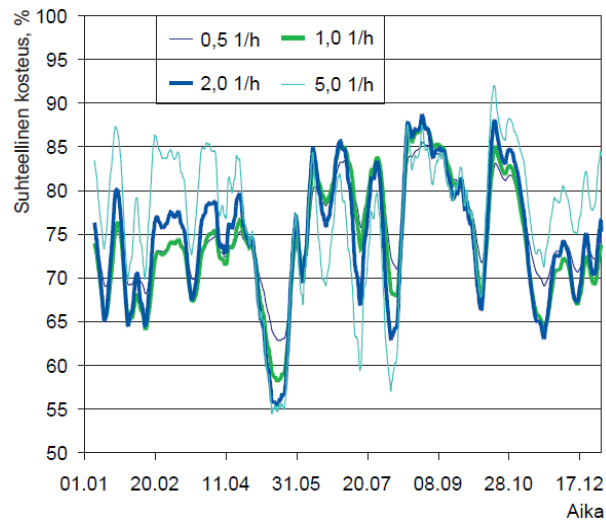
Kuvio 4. Ilmanvaihdon tehokkuuden vaikutus ryömintätilan suhteelliseen kosteuteen eri vuodenaikoina. (LVI 06-40064 2004, 3.)

Kesäaikaan suuri ilmanvaihtuvuus pienentää ryömintätilan ilman suhteellista kosteutta. Talvella vastaavasti suuri ilmanvaihtuvuus kylmentää ryömintätilaa, jolloin suhteellinen kosteus nousee. Ilmanvaihtuvuuden vaikutus suhteelliseen kosteuteen eri vuodenaikoina nähdään kuvioista 4. (LVI 06-40064 2004, 3.)

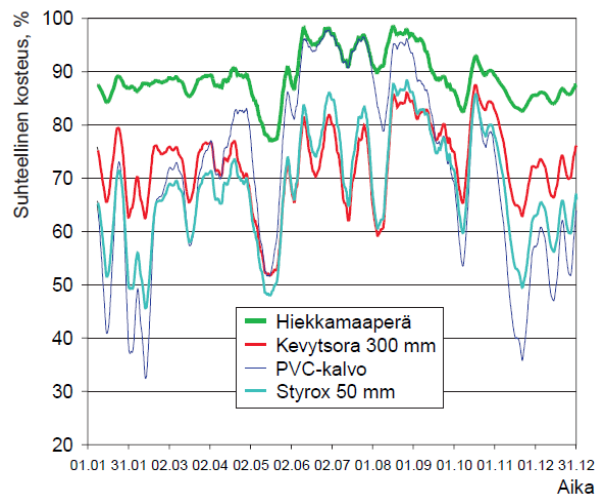
Kuvio 5. Ryömintätilan suhteellisen kosteuden vaihtelu vuoden aikana eri maarakenteilla. (LVI 06-40064 2004, 2.)

Ryömintätilan savipinnan peittäminen kevytsoralla tai muulla kapillaarikatkolla estää kosteuden nousun ja alentaa ryömintätilan suhteellista kosteutta. Kevytsorapinta toimii lisäksi eristeenä perusmaan päällä ja estää ryömintätilan liiallisen jäähtymisen kesällä. Maarakenteen vaikutus ryömintätilan suhteelliseen kosteuteen eri vuodenaikoina on esitetty kuviossa 5. (LVI 06-40064 2004, 2–3.)

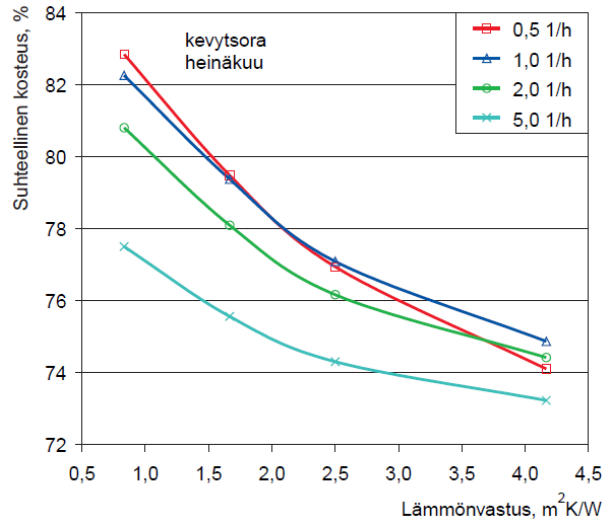
Kuvio 6. Ryömintätilan pohjan lämmönvastuksen vaikutus suhteelliseen kosteuteen kesällä. (LVI 06-40064 2004, 3.)

Tehokkain tapa alentaa ryömintätilan suhteellista kosteutta kesäaikaan on maapohjan lämmöneristäminen. Maapohjan lämmönvastuksen vaikutus ryömintätilan suhteelliseen kosteuteen kesäaikaan on esitetty kuviossa 6. (LVI 06-40064 2004, 2.)

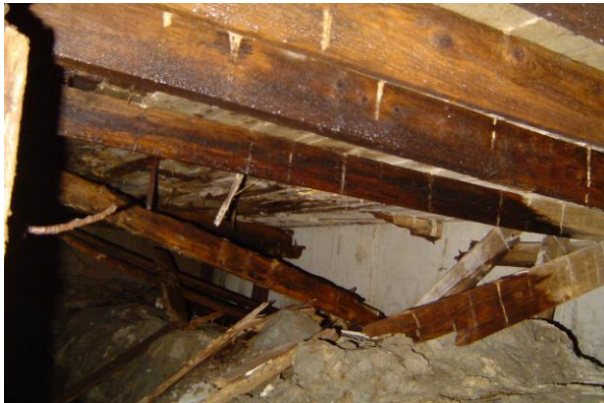
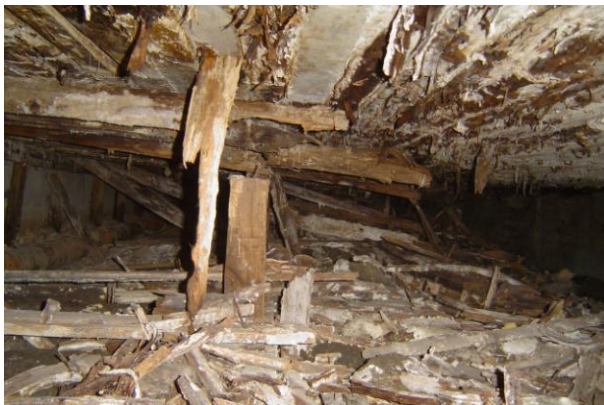
on alettu toteuttamaan. Viemärisaneerauksen yhteydessä jokaisen talon ryömintätilaan on rakennettu kaksi kulkuaukkoa. Kulkuaukkojen rakentamisen yhteydessä huomattiin, että rakennusvaiheessa käytetyt muottilaudoitukset olivat purkamatta ja lahonneet kauttaaltaan. Samalla myös havaittiin, että ryömintätilassa esiintyy runsaasti kosteutta, joka on kerääntynyt anturoiden vierustoille ojamaisiin kaivantoihin. Kosteutta oli tiivistyneenä myös betonirakenteiden pinnoille ja savi-peräiseen maahan. Kuvioista 8 ja 9 nähdään ryömintätilan olosuhteet ennen muottilaudoituksen purkamista.

Kuvio 8. Purkamatonta muottilaudoitusta.

Kuvio 9. Purkamatonta muottilaudoitusta.

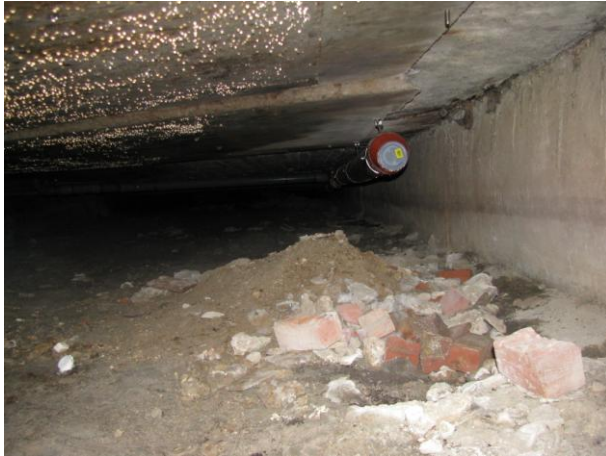
Kuvio 10. Ryömintätila olosuhteet vuonna 2011.

Lahonnutta puutavaraa on poistettu ryömintätilasta vuosien 2006–2007 aikana. Ryömintätilat on myrkytetty mikrobikasvun hillitsemiseksi vuonna 2008. Kuvioista 10 nähdään ryömintätilan olosuhteet muottilaudoituksen purkamisen jälkeen.

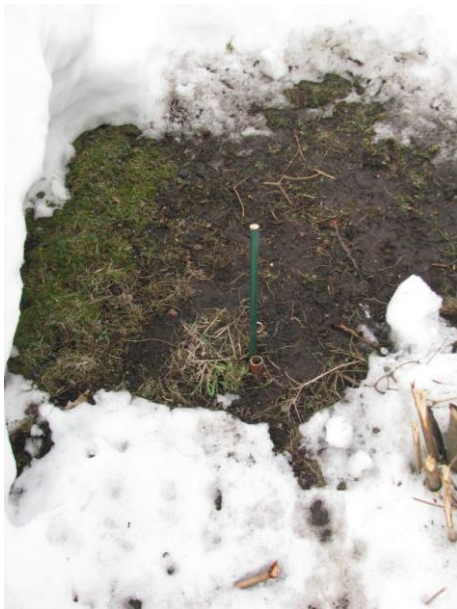
Kuvio 11. Pohjavesiputki rakennuksen vieressä.

Tonttialueen pohjaveden korkeutta on seurattu rakennuksen ulkopuolelle asennettujen pohjavesiputkien avulla. Ne sijaitsevat rakennusten ulkopuolella ulkoseinien läheisyydessä ja ovat kuvion 11 mukaisia. Pohjavesiputket ovat halkaisijaltaan 20 mm ja ulottuvat noin 2 metrin syvyyteen maanpinnasta. Vedenpinnan korkeudet on mitattu putkista vuosina 2005 ja 2006, jolloin vettä on havaittu taulukon 1 mukaisesti. Taulukoidut mitat ovat vedenpinnan etäisyyksiä pohjavesiputken yläreunasta.

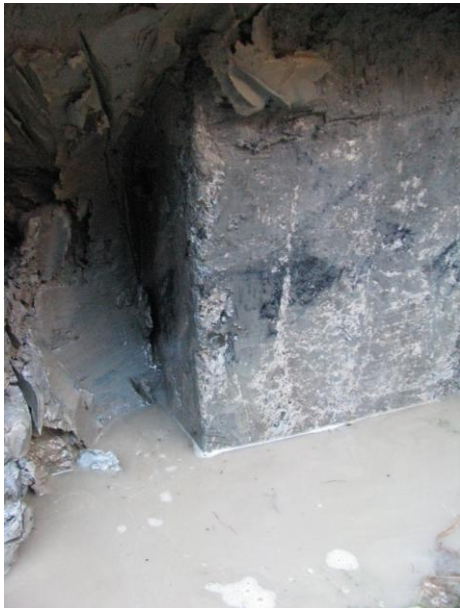
Kuvio 12. Paalun yläpää.

Rakennukset on perustettu kokonaisuudessaan betonipaalujen varaan. Paalujen kunto tarkastettiin silmämääräisesti sekä betoniraudoituksen suojaetäisyys betonin pinnasta mitattiin. Tutkimusta varten tehtiin noin 2 metriä syvä kaivanto jokaisen rakennuksen pätyyn. Kaivantojen syvyys määriteltiin niin, että paalun yläpäästä tuli näkyviin noin 300 mm:n matkalta. Tutkitut paalut olivat kuvion 12 mukaisia ja paalut olivat silmämääräisesti hyvässä kunnossa. Paalujen kooksi mitattiin 230 mm*230 mm ja betonipeitteen syvyys vaihteli 35–39 mm:n välillä. Paalujen pituuksista ei ole tarkkaa tietoa, mutta paalutuspiirustukseen merkittyjen vähimmäislyöntikorkojen mukaan paalujen pituudet vaihtelevat 5–11 metrin välillä. Perustusrakenteissa ja julkisivuissa ei ole havaittavissa merkkejä rakenteiden painumisesta.

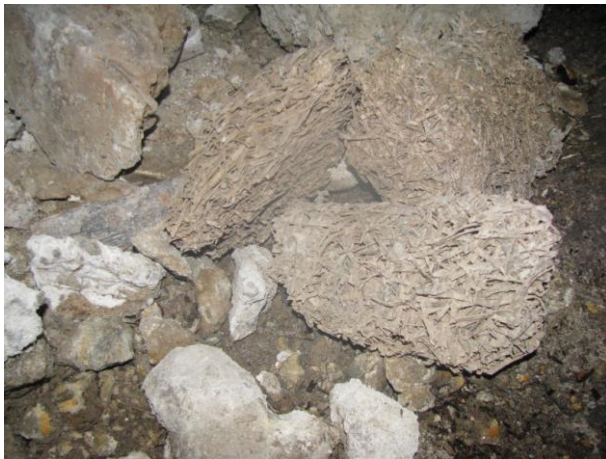
Kuvio 13. Eristeenä käytettyä lastuvillaa.

Alapohjarakenne on toteutettu kaksoislaattana, jossa lämpöeriste sijaitsee kantavan alapohjalaatan ja pintabetonilaatan välissä. Kantava alapohjalaatta on paikalla valettu massiivibetonilaatta, jonka kuormat välittyvät ulko- ja väliseinien perustuksiin. Kantavan betonilaatan paksuus vaihtelee piirustusten mukaan 100–160 mm välillä. Kantavan betonilaatan päällä on kosteuseristys, jonka materiaalia ei ole ilmoitettu. Alapohjalaatan lämpöeristeenä on 100 mm paksu lastuvillalevy, joka on erotettu kosteuseristyksen pinnasta tiilillä, joita on ladottu 500 mm:n jaolla. Tiilen paksuutta ei ole ilmoitettu. Eristeenä käytetty lastuvillalevy on kuvion 13 mukaista kovaa eristelevyä. Lastuvillalevyn päällä on vuorauspaperi, jonka päälle on valettu 50 mm paksu teräsbetonilaatta. Lattian pintamateriaali vaihtelee asunto-kohtaisesti. Alapohjarakenne on esitetty kuviossa 14.

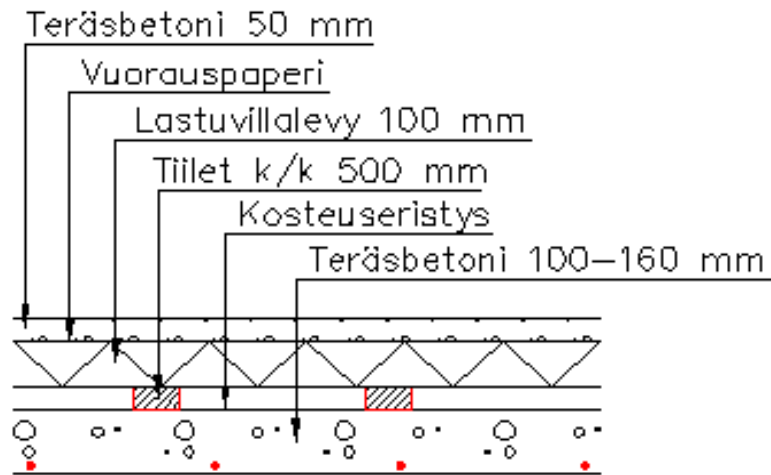
Kuvio 14. Alapohjalaatan rakenne.

Alapohjalaatta on eristetty 100 mm paksulla lastuvillalevyllä, jolloin alapohjarakenteen U-arvo on $0,52 \text{ W/K}\cdot\text{m}^2$. Lattiarakenteen U-arvo on laskettu liitteessä 3. Eristettä on vähän, jolloin lämpöä pääsee virtaamaan lattiarakenteen läpi ja ryömintätilan lämpötilan pysyy jatkuvasti korkeana. Lastuvillalevyssä mahdollisesti oleva kosteus heikentää alapohjarakenteen lämmöneristyskykyä entisestään. Uudisrakentamisessa nykymääräysten mukainen lämmöneristävyyden vähimmäisarvo ryömintätilaisessa alapohjassa on $0,15 \text{ W/K}\cdot\text{m}^2$.

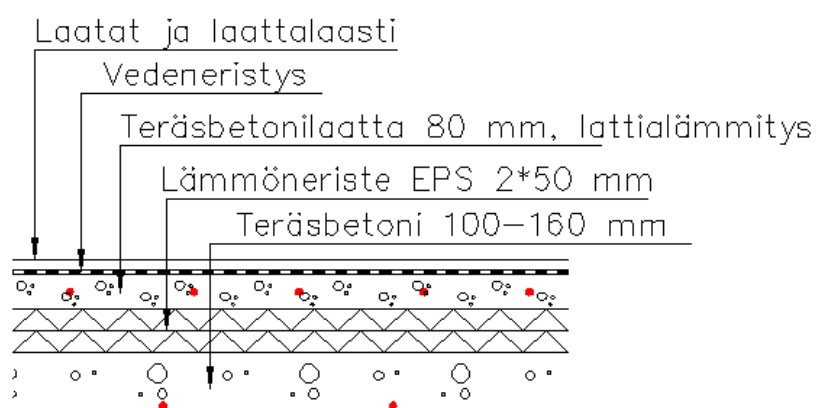
Kuvio 15. Vuosien 2007–2008 aikana uusittu alapohjarakenne märkätilojen kohdalla.

Märkätilojen kohdalla, joihin lasketaan kuuluvaksi sauna ja kylpyhuone alapohjan rakenne on uusittu kantavaan teräsbetonilaattaan saakka. Lattiarakenne on uusittu viemärilinjojen uusimisen yhteydessä vuosien 2007–2008 aikana. Nykyinen alapohjarakenne on kuvion 15 mukainen. Vanhassa alapohjarakenteessa lastuvillalevy oli kahden tiiviin kerroksen välissä. Rakenne ei ollut kosteusteknisesti hyvä ratkaisu, koska eristeeseen mahdollisesti pääsyt tai tiivistynyt kosteus ei päässyt kuivumaan ylös- eikä alaspäin, jolloin rakenteen väliin jäänyt kosteus aiheutti mikrobiriskin. Vanha märkätilojen alapohjarakenne on esitetty kuviossa 16.

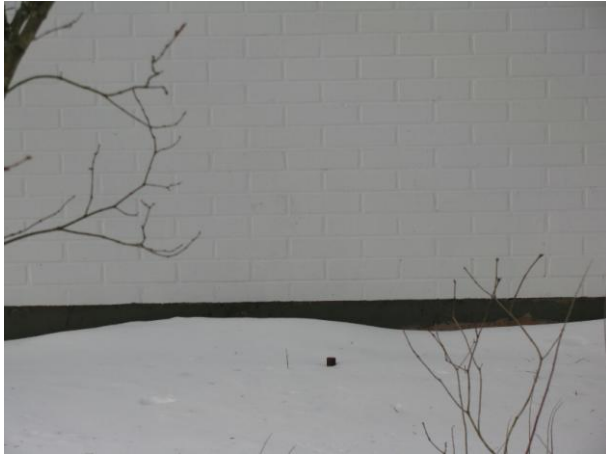
Kuvio 17. Tuulettumaton tiiliverhous.

Rakennuksen kaikki ulkoseinät ovat kantavia ja teräsbetonirunkoisia. Kantavan betonirunkon paksuus on 120 mm, minkä ulkopintaan on kiinnitetty 100 mm paksu vuorivillalevy. Ulkoverhousmateriaaleina on käytetty tiiltä, lautaa ja mineriittilevyä. Ulkoverhouksen ja lämpöeristeen välistä puuttuu tuuletusrako, jossa ilma voisi kiertää ja tuulettaa rakennetta. Tuulettumaton seinärakenne on kuviossa 17.

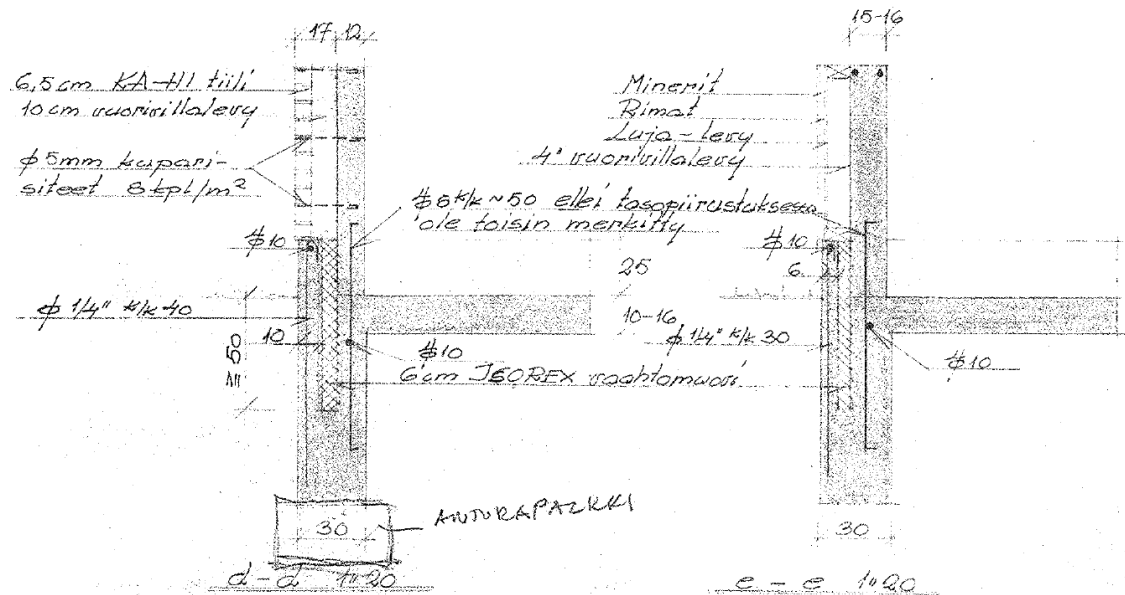
Kuvio 18. Alapohjan liitosdetaljit ulkoseinien kohdalla ja ulkoseinärakenteet.

Rakennesuunnitelmissa ei ole mainintaa kapillaarikatkosta sokkelin ja ulkoseinän liitoskohdassa. Kapillaarikatko katkaisisi kosteuden nousemisen sokkelista seinärakenteeseen. Kuviossa 18 on leikkauskuvat ulkoseinärakenteista ja niiden liitoksista perustuksiin tiiliverhouksen ja mineriittiverhouksen kohdalla. Väliseinien ja perustusten välistä liitosdetaljeja ei ole saatavilla.

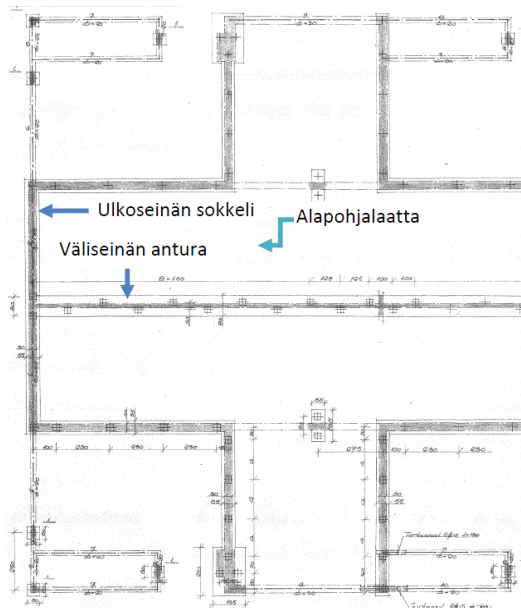
Kuvio 19. Betonin lujuuden ja suojabetonipaksuuden mittauskohdat.

Betonirakenteiden tutkimus tehtiin ryömintätilojen betonirakenteisille anturoille, sokkeleille sekä alapohjalaatoille. Betonirakenteen lujuus, suojabetonipaksuus ja karbonisoitumisyyvyys mitattiin. Betonin lujuus ja betonipeitteen paksuus mitattiin Seinäjoen ammattikorkeakoulun kimmovasaralla ja peitesyvyysmittarilla. Karbonisoitumisen etenemän määrittämiseksi betoniin porattiin koereikiä, joihin levitettiin pH-indikaattoria. Kimmovasara- ja peitesyvyysmittaukset tehtiin jokaisessa alapohjassa kuvan 19 osoittamiin kohtiin. Karbonisoitumisen etenemä mitattiin ulkoseinien sokkeleista ja väliseinien anturoista.

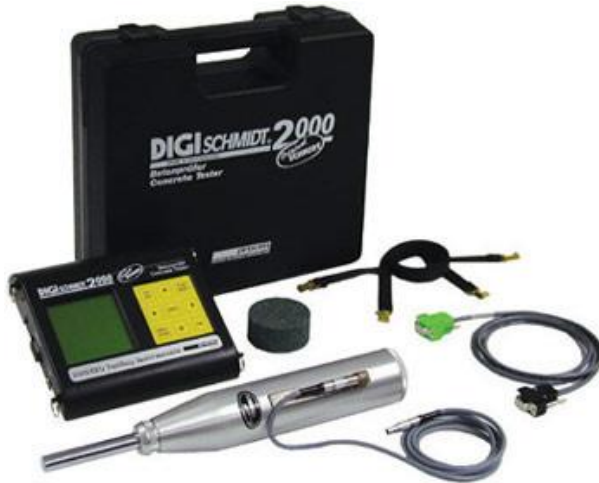
Kuvio 20. DIGI-SCHMIDT 2000 kimmovasara.

Betonirakenteiden lujuus mitattiin kimmovasaralla, joka oli malliltaan DIGI-SCHMIDT 2000. Lujuuden määrittämiseksi mittauksia tehtiin jokaisen talon sokkeliin, alapohjalaataan ja väliseiniä anturoihin. Mittauskohtia oli yhteensä yhdeksän ja jokaisesta mittauskohdasta otettiin 15 mittaustulosta. Tulokset kirjattiin mittauspöytäkirjaan ja syötettiin Excel-taulukkoon, joka laskee automaattisesti vertailulujuuden syötettyjen tulosten perusteella. Betonirakenteiden suunnittelulujuudeksi on rakennepiirustuksissa merkitty K200, joka vastaa nykyasteikon mukaista lujuutta C20/25. Suunnittelulujuus ylitettiin selvästi, koska mitatuksi vertailulujuuden arvoksi saatiin 31 MPa. Voidaan todeta, että betonin lujuusluokka on nykyasteikon mukaan C30/37. Mitattavan betonirakenteen pinta oli paikoin epätasainen, mikä saattoi aiheuttaa tuloksiin yksittäisiä virheitä. Mittauksissa käytetty kimmovasara oli kuvion 20 mukainen. Kimmovasaratestauksen mittauspöytäkirja opinnäytetyön liitteessä 4.

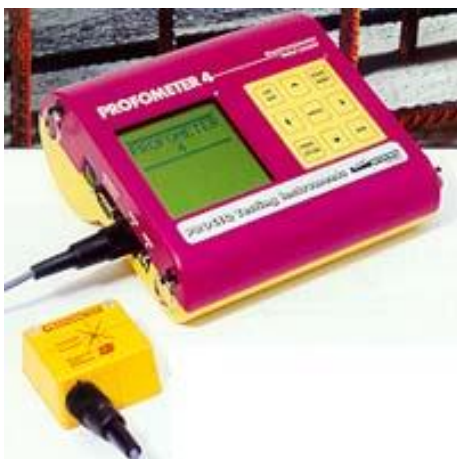
Kuvio 21. PROFOMETER 4 peitesyvyysmittari.

Betoniraudoituksen suojaetäisyydet mitattiin peitesyvyysmittarilla, joka on malliltaan PROFOMETER 4. Peitesyvyyden mittauksia tehtiin jokaisen talon ulkoseinän sokkeliin, alapohjalaattaan ja väliseinän anturoihin. Peitesyvyyden mittaustulokset kirjattiin mittauspöytäkirjaan, joka on liitteenä 5. Mittauksissa käytetty peitesyvyysmittari oli kuvion 21 mukainen.

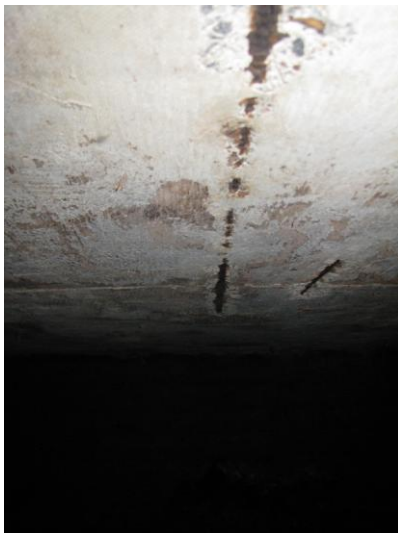
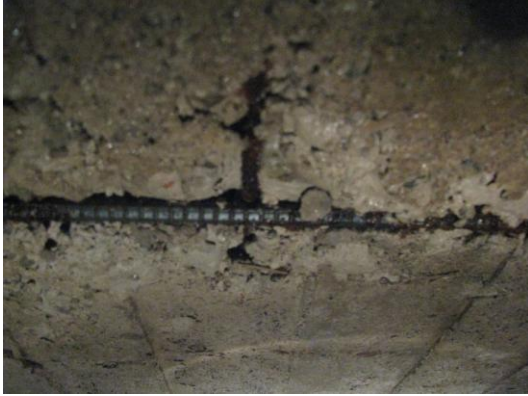
Alapohjalaatan vetoraidoituksen suojabetonipaksuudet mitattiin ja tulokset kirjattiin mitauspöytäkirjaan. Raudoituksen etäisyydeksi betonin pinnasta mitattiin 0-27 mm, joten teräkset ovat hyvin lähellä laatan alapintaa ja paikoin jopa näkyvissä, mikä on nähtävissä kuviossa 22. Tuloksista voidaan päätellä, että alapohjalaatan alapinnan vetoraidoitus on ollut valuvaiheessa suoraan muotin pohjalla ilman korokepaloja. Betoniteräkset ovat alttiina ruostumiselle, jolloin betonipinta alkaa halkeilla ja rapautua. Betonilaatan alapinnassa on paikoitellen havaittavissa halkeamia ja koloja, joista betonipintaa on rapautunut. Tällainen kohta on esitetty kuviossa 23.

Kuvio 22. Raudoitusta alapohjalaatan alapinnassa.

Kuvio 23. Raudoitusta näkyvässä alapohjalaatan alapinnassa.

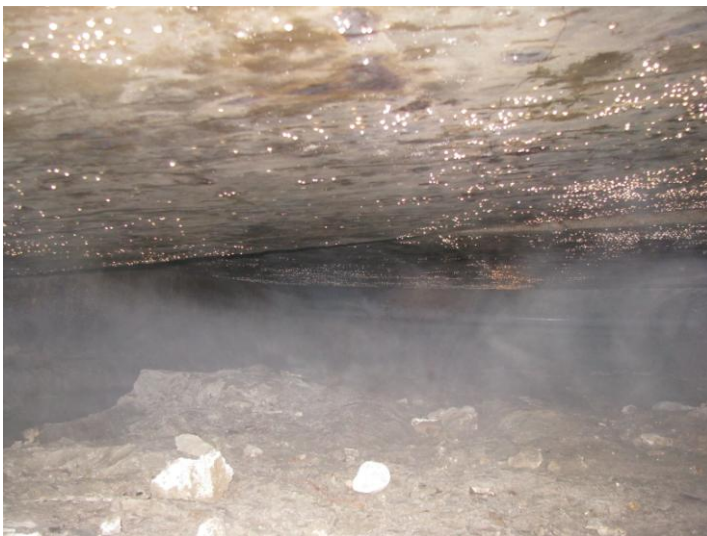
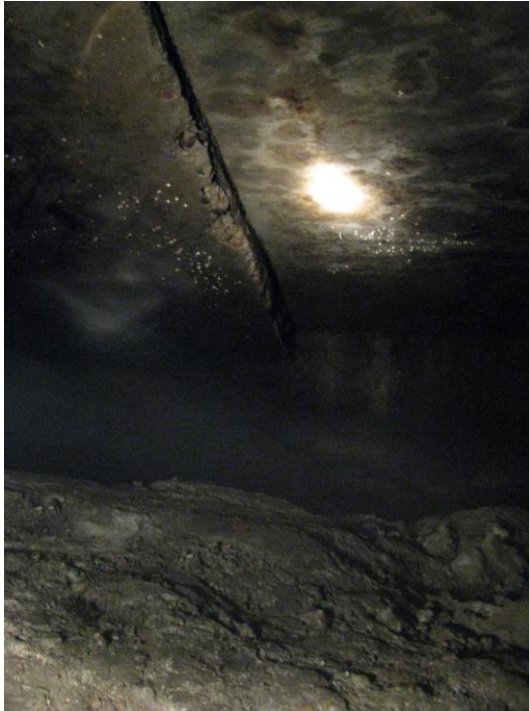
Rakennusvaiheessa alapohjalaatan valumuotit ovat paikoitellen antaneet periksi ja betonilaatta on päässyt putoamaan noin 100 mm sokkeliin nähden. Vaurioituneet kohdat on todennäköisesti paikattu lisäämällä betonia laatan yläpintaan, jotta pinta on saatu tasaiseksi. Pettäneisiin alapohjarakenteisiin tulee betonin lisäämisen takia ylimääräisiä kuormituksia. Jos betonilaatta on 100 mm suunniteltua paksumpi, niin kyseiseen kohtaan tulee ylimääräistä kuormitusta noin 250 kg/m^2 . Tällainen kohta alapohjalaatassa on esitetty kuvioissa 24 ja 25.

Kuvio 24. Valuvaiheessa vaurioitunut alapohjalaatta.

Kuvio 25. Valuvaiheessa vaurioitunut alapohjalaatta.

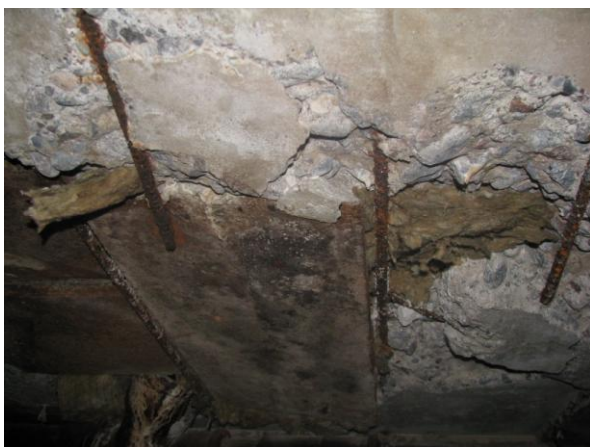
Kuvio 26. Vaurioitunutta alapohjalaattaa.

Talon 1 alapohjalaatan alapinnassa on havaittavissa kohta, josta on paikallisesti irronnut suuri määrä betonia. Betoni on todennäköisesti lähtenyt piikkauksen yhteydessä tai betoni on rakennusvaiheessa päässyt jäätymään. Kyseisessä kohdassa rauditus on laajalta alueelta paljaana ja suorassa kosketuksessa kostean ilman kanssa, jolloin ruostuminen on nopeaa. Alapohjalaatan kuormituskestävyys on vaurion johdosta paikallisesti heikentynyt. Laatan ilmatiiveys on myös heikentynyt, jolloin ilmaa voi päästä virtaamaan ryömintätilasta huoneiloihin. Vaurioitunut kohta on esitetty kuviossa 26.

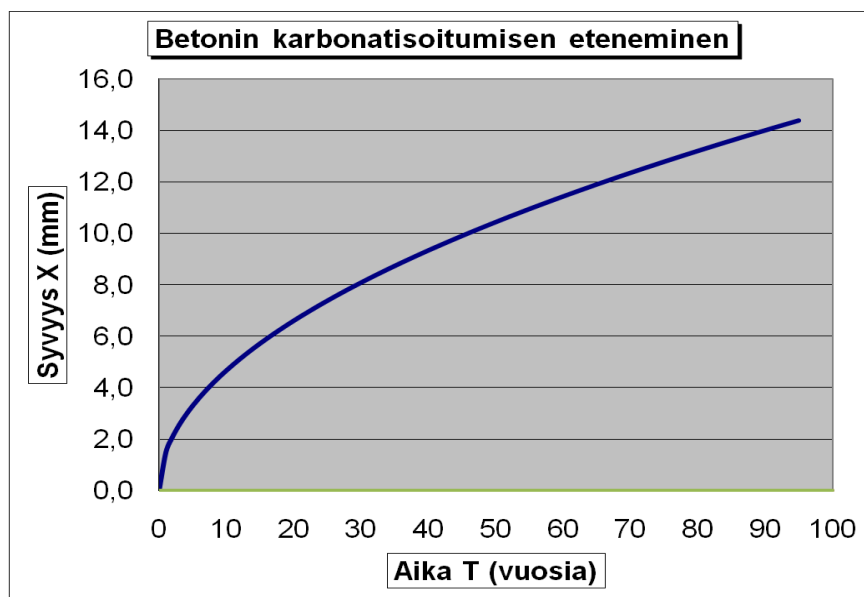
Kuvio 27. Karbonatisoitumisen eteneminen.

Alkuperäisissä betonirakenteissa on tapahtunut karbonatisoitumista hyvin vähän. Mittaustuloksista voidaan päätellä, että betonin pinta on hyvin ilmatiivis, jolloin haitallinen hiilidioksidi ei pääse tunkeutumaan syvälle betonirakenteisiin. Kuviossa 27 on arvioitu karbonatisoitumisen etenemistä betonirakenteessa, jonka ikä on 46 vuotta ja karbonatisoituminen 10 mm:n syvyydellä betonipinnasta. Karbonatisoitumiskerroin on siten 1,47. Kuvioista voidaan päätellä, että sokkeleiden ja anturoiden betonirauδοitukset eivät ole lähitulevaisuudessa alttiina korroosiolle, jos olosuhteissa ei tapahdu suuria muutoksia. Sokkeleiden ja anturoiden pienimmät mitatut raudoituksen suojaetäisyydet olivat noin 30 mm.

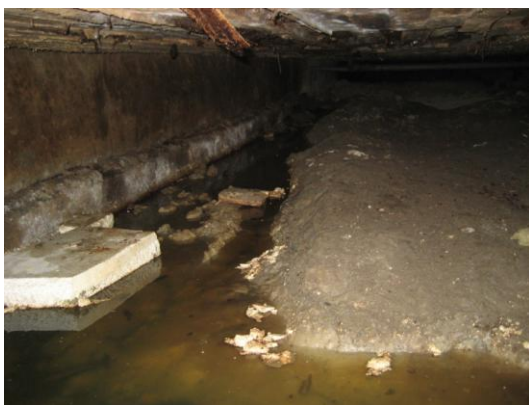
Kuvio 28. Ulkoseinän anturan viereen kerääntynyttä vettä.

Rakennusten ryömintätiloissa on havaittu vapaata vettä siitä lähtien, kun tiloissa on ollut mahdollista käydä. Vesi on kerääntyneenä ojamaisiin kaivantoihin, joita on ryömintätilan sisäpuolella ulkoseinälinjoilla sekä väliseinien vierustoilla. Kaivannoissa esiintyy paikoittain vettä noin 50 cm:n leveydeltä ja 15–20 cm:n syvyydeltä. Vapaa vesi on suorassa kosketuksessa rakennuksen anturoihin, joiden kautta se pääsee nousemaan kapillaarisesti ylempiin betonirakenteisiin. Tutkimuksen tavoitteena oli selvittää, onko ryömintätallassa esiintyvä vesi pohjavettä vai vajovesistä kerääntynyttä orsivettä. Anturan viereen kerääntynyttä vettä on kuviossa 28.

Pelkkä ulkopuolinen salaojitus ei estä maakosteuden nousua ryömintätilassa, koska savimaassa kosteus nousee kapillaarisesti hyvin korkealle. Kapillaarinen nousu voidaan katkaista puhaltamalla ryömintätilaan kapillaarisoraa, kevytsoraa tai asentamalla muovikalvo savimaata vasten. Kapillaarisen nousun katkaisemiseen tarvitaan suurirakeista soraa noin 100–150 mm:n paksuudelta. Ongelmallista kapillaarikatkon asentamisessa on matala ryömintätila, jonka korkeus vähenee entisestään, jos pintaan lisätään uutta kiviainesta. Tällöin pintasaven poistaminen ryömintätilasta on suositeltavaa. Saven poistamisen yhteydessä maanpinta voidaan tasata ja kallistukset tehdä kohti salaojia. Anturan alapuolinen maa on vettä pidättävää tiivistä savea, jolloin vesi ei pääse virtaamaan perustusten alta rakennuksen ulkopuolisiin salaojiin. Siksi tulee miettiä myös ryömintätilan sisäpuolisia salaojia, jotka ovat yhteydessä ulkopuoliseen salaojitusjärjestelmään. Ryömintätilan sisäpuolelle sokkelin viereen kerääntyvä vesi voidaan johtaa salaojitusjärjestelmään anturan ali menevillä putkilla. Padotusventtiilillä varmistetaan, että vesi ei kulje putkissa väärään suuntaan. Sisäpuoliset salaojat voidaan asentaa sokkelin viereisiin ojamaisiin kaivantoihin ja täyttää salaojitussoralla.

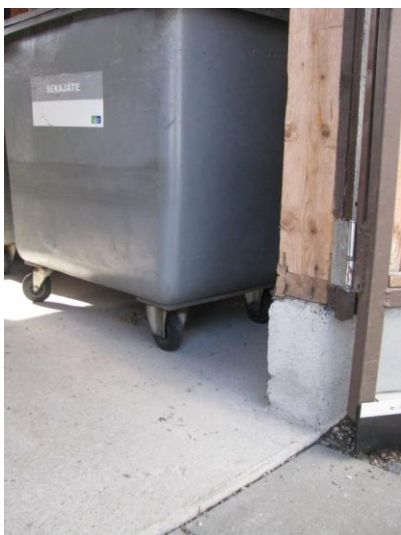
Kuvio 29. Valittu nollakorkeus roskakatoksen sokkelin yläpinnassa.

Rakennusten ulkopuolelle määritettiin nollakorkeus, johon kaikkia havaittuja vedenpintoja verrattiin. Nollakorkeudeksi valittiin kiinteistön roskakatoksen sokkelin yläpinta. Roskakatoksen sokkelin yläpinta näkyy kuviossa 29. Korkeus siirrettiin vaaituskojeen ja tasolaserin avulla jokaiseen ryömintätilaan. Vaaituksella siirretystä korkeudesta määritettiin jokaiselle ryömintätilalle oma referenssikorkeus, joka merkattiin ulkoseinän sokkelin sisäpintaa. Vaaituspöytäkirja on liitteenä 7.

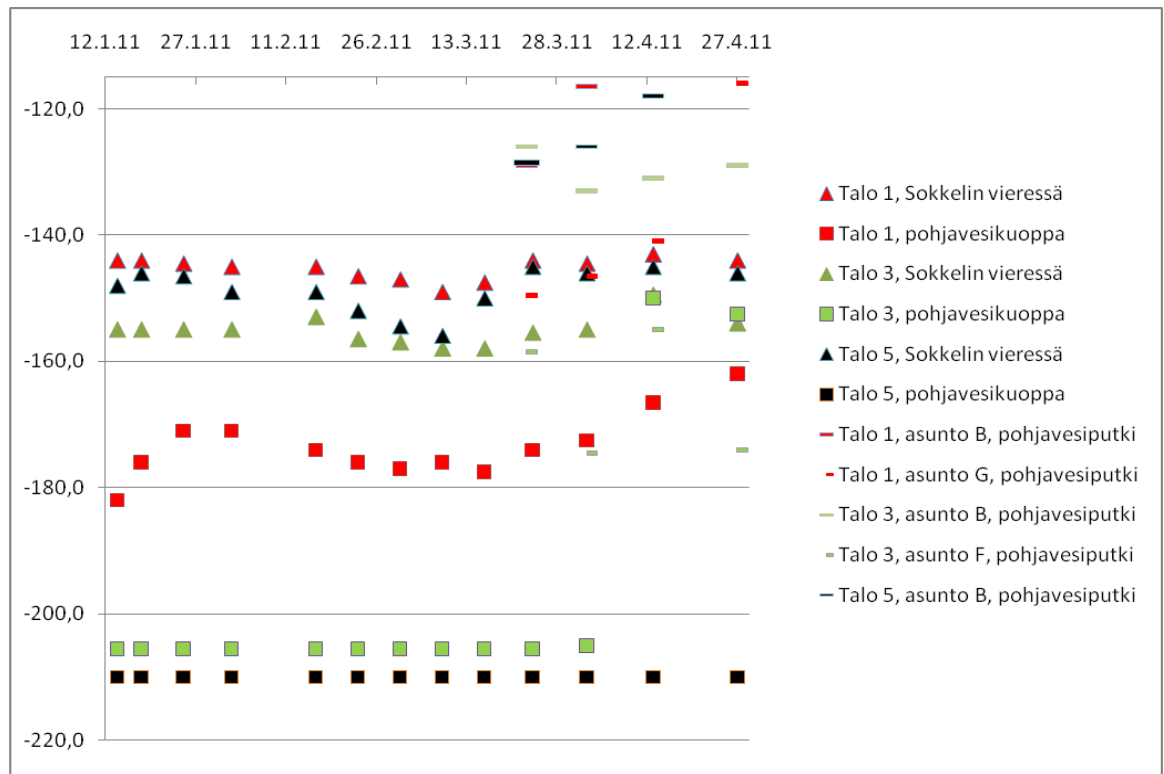
Kuvio 30. Vedenpintojen korkeuden vaihtelu.

Vedenpinnan korkeus mitattiin sokkelin vierestä ja pohjavesikuopasta kerran viikossa. Lukemat kirjattiin mittauspöytäkirjaan, joka on liitteenä 8. Ensimmäiset mittaukset suoritettiin 12.1.2011 ja mittauksia jatkettiin viikoittain aina 27.4.2011 saakka. Vedenpintojen korkeuksia pohjavesiputkista mitattiin 23.3–27.4.2011 välisenä aikana. Vedenpintojen korkeudet vaihtelivat kuvion 30 mukaisesti. Taulukon mitat on ilmoitettu senttimetreinä vertailupisteen korkeudesta.

Mittaus tulokset ja muut havainnot viittaavat siihen, että esiintyvä vesi on mahdollisesti orsivettä. Vesi oli matalimmillaan juuri pohjavesikuopissa, joihin vajovesiä ei pääse helposti rakennusten sivusuunnista. Sade- ja sulamisvedet imeytyvät maanpinnan läpi vajovesinä, mutta pysähtyvät tiiviiseen savikerrostumaan muodostaen orsivesiä. Tiivis savikerros sijaitsee noin anturan yläpinnan korkeudella. Savikerroksen päällä makaava orsivesi valuu sokkelin epätiivveyskohdista ja betonirakenteen läpi ryömintätilaan ja jää sokkelin viereisiin ojamaisiin kaivantoihin. Ryömintätilasta vesi se ei pääse haihtumaan tai imeytymään maaperään, joten se kerääntyy rakennuksen reuna-alueille.

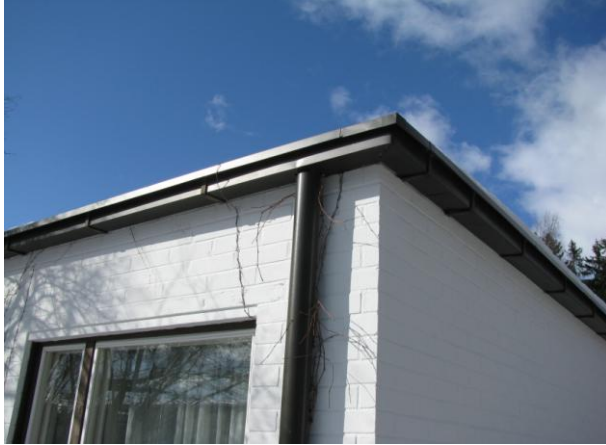
Kuvio 31. Sadevesikouru ja syöksyputki.

Rakennukset on rakennettu matalalle ympäröivään maanpintaan nähden, rakennuksen ympärillä ei ole riittäviä kaatoja ja sadevesijärjestelmä on puutteellinen. Sadevedet johdetaan vesikatolta kuvion 31 mukaisten sadevesikourujen ja syöksytorvien kautta rakennuksen nurkille. Sade- ja sulamisvedet eivät kulkeudu pois rakennuksen vierustoilta, vaan jäävät makaamaan sokkelin viereen ja maanpinnan painanteisiin. Sokkelin vieressä makaava vesi voi imeytyä sokkeliin, valua ryömintätilaan tai imeytyä maaperään rasittamaan perustusrakenteita. Sokkelin suhteellista kosteutta on mitattu vuonna 2006, jolloin betonin suhteellinen kosteus on ollut 92,1–95,4 prosenttia betonipinnan ollessa 15,6–16,5 °C lämpötilassa. Sokkelin kosteuden mittausraportti on liitteessä 9.

Sadevesijärjestelmän rakentamisella varmistetaan, että katolle satavat vedet johdetaan hallitusti läheiseen avo-ojaan, jonne myös kaupunki laskee hulevesiä. Läheinen avo-oja on esitetty kuviossa 41.

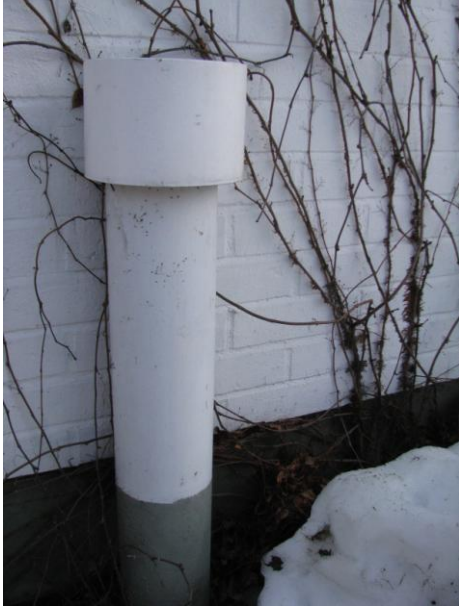
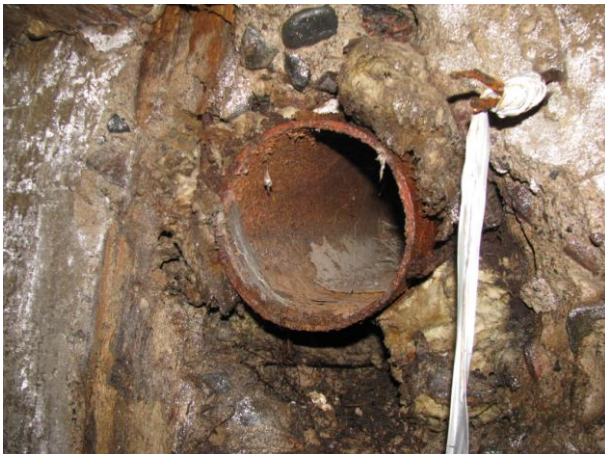
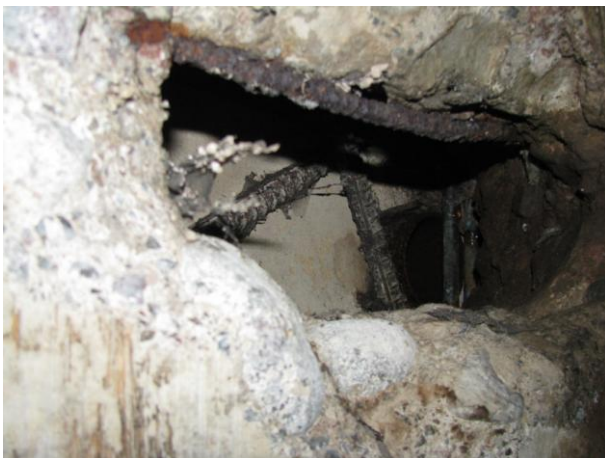
Ryömintätilat ovat painovoimaisesti tuuletettuja. Tuuletusputkia menee neljä jokaisen rakennuksen sokkelin läpi ja kaksi jokaisesta ryömintätilasta suoraan katolle. Sokkelin lävistävät putket ovat metallisia ja sisähalkaisijaltaan 150 mm, jolloin putken vapaa pinta-ala on 176,5 cm². Sokkelin läpäisevä tuuletusputki on kuvioiden 33 ja 34 mukainen. Ryömintätilasta katolle nousevien tuuletusputkien sisähalkaisija on 100 mm, jolloin putken vapaa pinta-ala on 78,5 cm². Ryömintätilasta katolle johtavat tuuletusputket ovat kuvion 35 mukaisia. Ryömintätilan tuuletusaukkojen yhteenlaskettu pinta-ala on siten 860 cm².

Kuvio 33. Sokkelin tuuletusputken yläpää.

Kuvio 34. Sokkelin tuuletusputken alapää.

Kuvio 35. Katolle johtava tuuletusputki.

Painovoimainen tuuletus ei ole kovin tehokas, koska ryömintätila on alempana kuin viereinen maanpinta, jolloin tuuletusputkiin ei synny tarpeeksi imua. Lisäksi ryömintätila on matala, jolloin kosteutta sitovaa ilmaa on tilassa vähän ja suhteellinen kosteus nousee nopeasti.

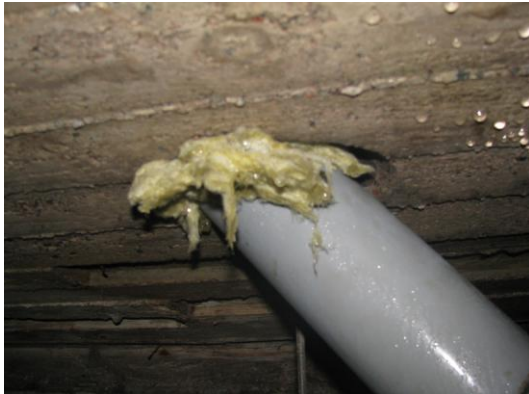
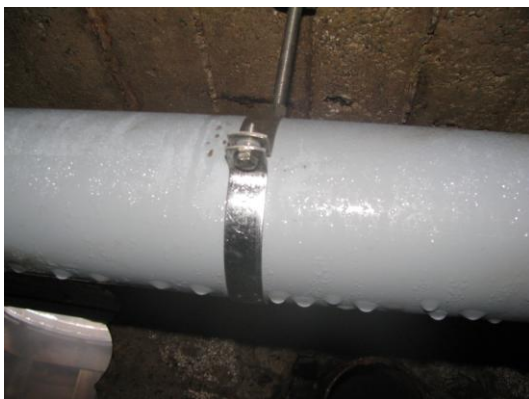
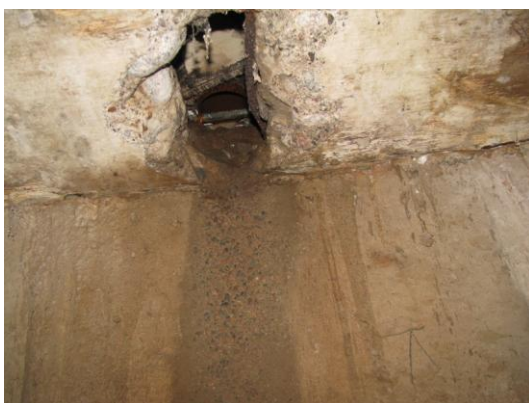
käyttöikä. Kuvioista 36 ja 37 nähdään, miten kosteus on paikoin tiivistynyt viemäriputkien pinnoille ja läpivientien eristeisiin. Ryömintätilasta katolle johtavien tuuletusputkien läpivientejä ei ole eristetty eikä tiivistetty, jolloin tuuletusputkien pinnoilla saattaa tapahtua veden kondensoitumista. Lisäksi tuuletusputkien yläpäitä ei ole suojattu sateelta, jolloin sadevedet pääsevät valumaan suoraan putkia pitkin ryömintätilaan. Kuviossa 38 nähdään merkkejä tuuletusputkista valuvasta vedestä.

Kuvio 36. Viemäriin läpivienti.

Kuvio 37. Viemäriinja ryömintätilassa.

Kuvio 38. Katolle menevän tuuletusputken alapää.

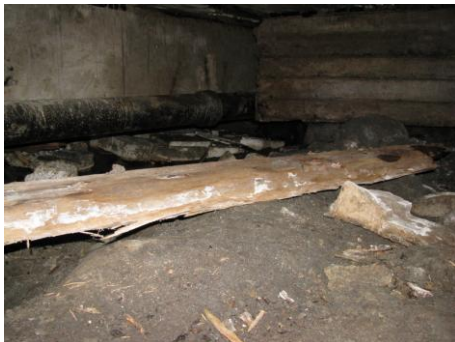
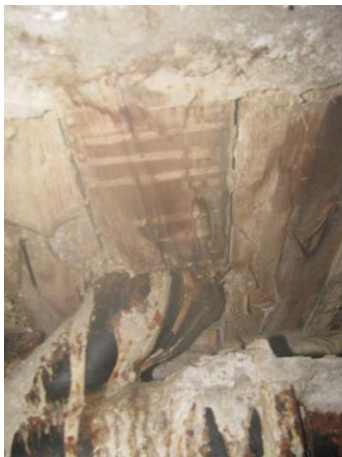
Ryömintätalassa on ihanteelliset olosuhteet mikrobien ja homeiden kasvulle läpi vuoden. Suhteellisen kosteuden ollessa pitkään 90–100 prosentissa ja lämpötilan pysytellessä +10 °C:n paikkeilla mikrobien ja homeiden kasvu on hyvin todennäköistä. Paljas, puhdistamaton ja kostea savimaa on hyvä kasvualusta mikrobeille. Mikrobit voivat kasvaa suotuisissa olosuhteissa myös betonin pinnoilla. Lahonnut muottilaudoitus on poistettu ryömintätalasta, mutta epäpuhtauksia ja lahoavaa puutavaraa on vielä jäänyt tiloihin. Lahoavaa materiaalia on esitetty kuvioissa 39 ja 40. Mikrobit voivat kulkeutuvat huonetiloihin läpivientien ja liikuntasaumojen kautta paine-erojen ansiosta. Asunnoissa ei ole koneellista ilmanvaihtoa ja sen asentamista tulee myös välttää. Koneellinen ilmanvaihto tekee asuintiloista alipaineisia ryömintätilaan nähden, jolloin epäpuhtaudet kulkeutuvat ryömintätalasta asuintiloihin helpommin. Asuntojen ilmanlaatu on asukkaiden mielestä parantunut sen jälkeen, kun rakennusaikaiset muottilaudat on poistettu ryömintätalasta vuosien 2006–2007 aikana ja tilat on myrkytetty vuonna 2008.

Kuvio 39. Puutavaraa ryömintätalassa.

Kuvio 40. Puutavaraa ryömintätalassa.

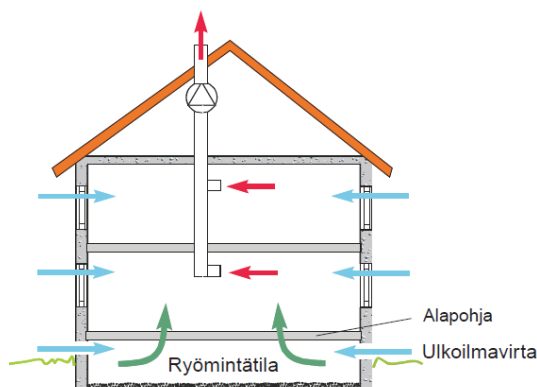
Kuvio 42. Asunnon alipaineen aiheuttamat ilmavirrat.

Asunnon alipaine aiheuttaa ilmavirtauksen epätiiveyskohdista asuntoon. Virtaus voimistuu, jos asunnossa ei ole riittävästi korvausilmaventtiilejä tai ne ovat kiinni. (LVI 06-40064 2004, 3.) Asuintilojen alipaineen vaikutus on esitetty kuviossa 42.

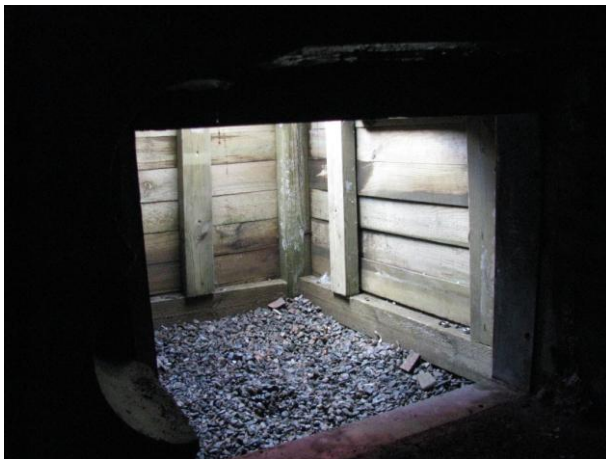
Kuvio 43. Kulkuaukko ryömintätilaan.

Ryömintätilan mataluus, ahtaus, pieni kulkuaukko ja vaikeat työolosuhteet hidastavat korjaustöitä. Ahtaaseen tilaan ei mahdu suuria koneita, jolloin käsin tehtävä työ lisääntyy. Töiden nopeuttamisen ja helpottamisen kannalta tulisi miettiä suurempien kulkuaukkojen rakentamista, mikä mahdollistaisi myös maamassojen vaihdon. Nykyiset kulkuaukkojen leveys on 800 mm ja korkeus 600mm. Aukot ovat kuvion 43 mukaisia.

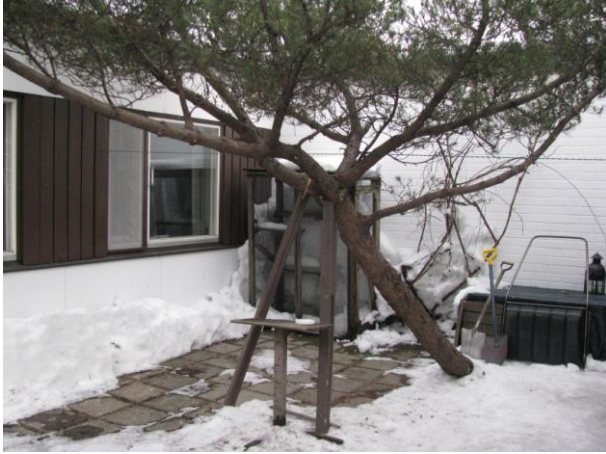
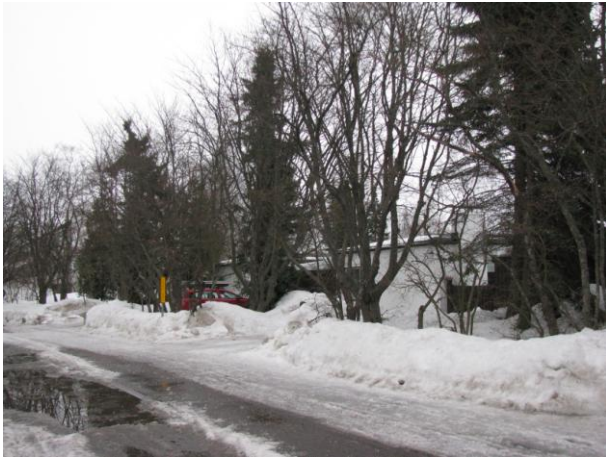
Rakennusten reunustoilla on runsaasti kasvillisuutta, joka vaikeuttaa kuivatusjärjestelmien rakentamista. Kaivantojen tekeminen vaatii myös väliaikaisia piharakenteiden purkutöitä. Esimerkiksi sisäpihojen laatoituksia ja sisääntuloportteja joudutaan väliaikaisesti irrottamaan. Alueen kasvillisuutta on esitetty kuvioissa 44 ja 45.

Kuvio 44. Puu sisäpihalla.

Kuvio 45. Rakennus katsottuna läheiseltä tieltä.

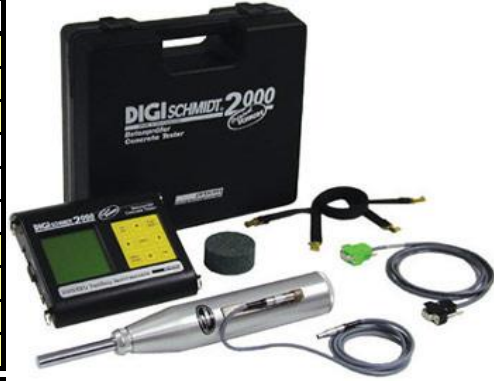
Kohteen tiedot	
Kohde	As Oy Ukonrivi, talot 1, 3 ja 5
Rakenneosa	Alapohjan betonirakenteet
Valupäivämäärä	1964
Arvosteluerän koko	850 m ³ betonia
Betonin suunnittelulujuus	20 MPa
Betonin rakenneluokka	1 Merkittävä joko 1 tai 2
Testauspäivämäärä	11.1.2011
Testaaja	Mikko Uitto
Tarkastaja	-
Urakoitsijan työnjohtaja	-

Arvosteluerän koko edellyttää vähintään **9** testauskohtaa

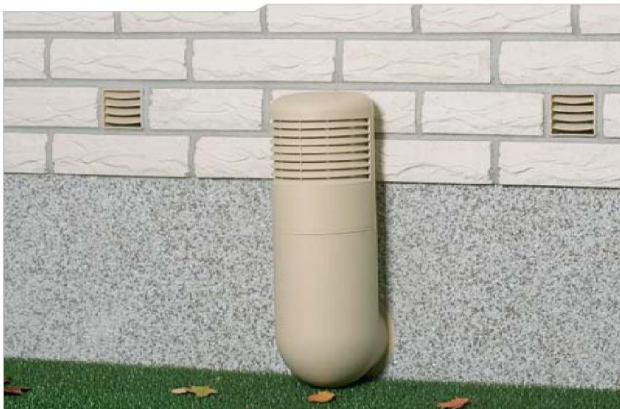
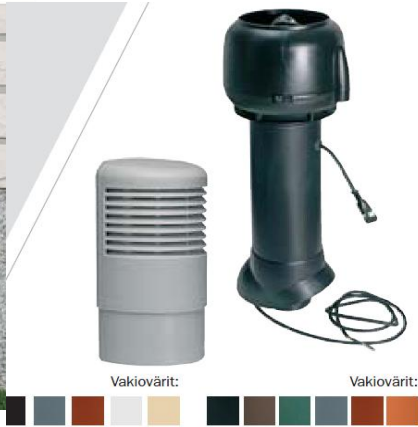
Ross-tuuletuspaalu

➔ = Olemassa oleva tuuletusputki
