SELLUTEHTAAN JÄTEVEDENKÄSITTELYN
TOIMINTAVARMUUDEN PARANTAMINEN

Opinnäytetyö
Helmikuu 2015

Toimeksiantaja
Enocell Oy Uimaharju

Title
Reliability improvement in the effluent treatment plant of a pulp mill

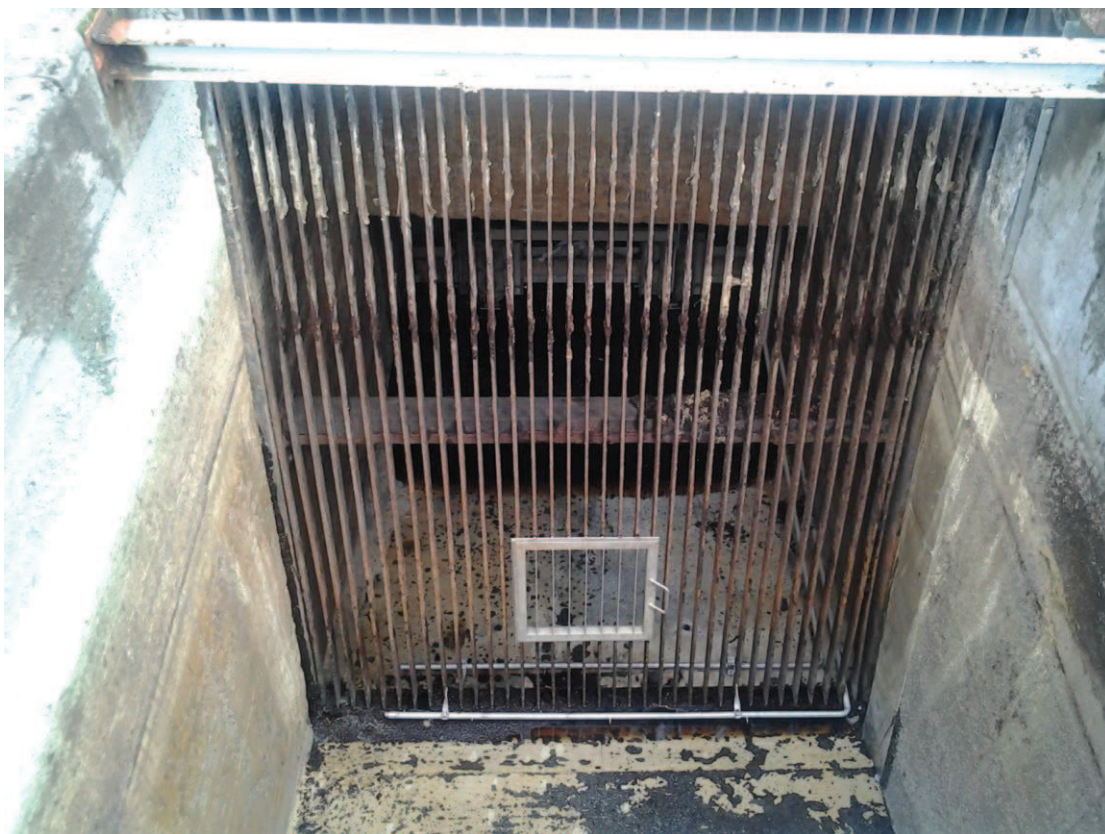
Kuva 2. Raakavälppä. (Kuva: Toni Puru)

Raakavälppä on ensimmäinen mekaanisen jätevedenkäsittelylaitoksen tuotannon osa, jonka lävitse jätevesi virtaa, kun se on lähtenyt tehtaalta ja saapuu jätevedenkäsittelylaitokselle. Raakavälppän tehtävänä on seuloa jätevedestä suuret, kiinteät kappaleet kuten kiinteät puun pätkät ja lankut, joita jäteveden mukana kulkeutuu käsittelylaitokselle (kuva 2).

Uimaharjun tapauksessa raakavälppät koostuvat metallilatoista, jotka ovat asetettu pystypäin kapea tahko kohtisuoraan veden virtaukseen nähden. Noin 80 asteen kulmassa veden virtaussuuntaan nähden olevat lattaraudat muodostavat harvan säleikön, jossa ei ole liikkuvia osia lainkaan.

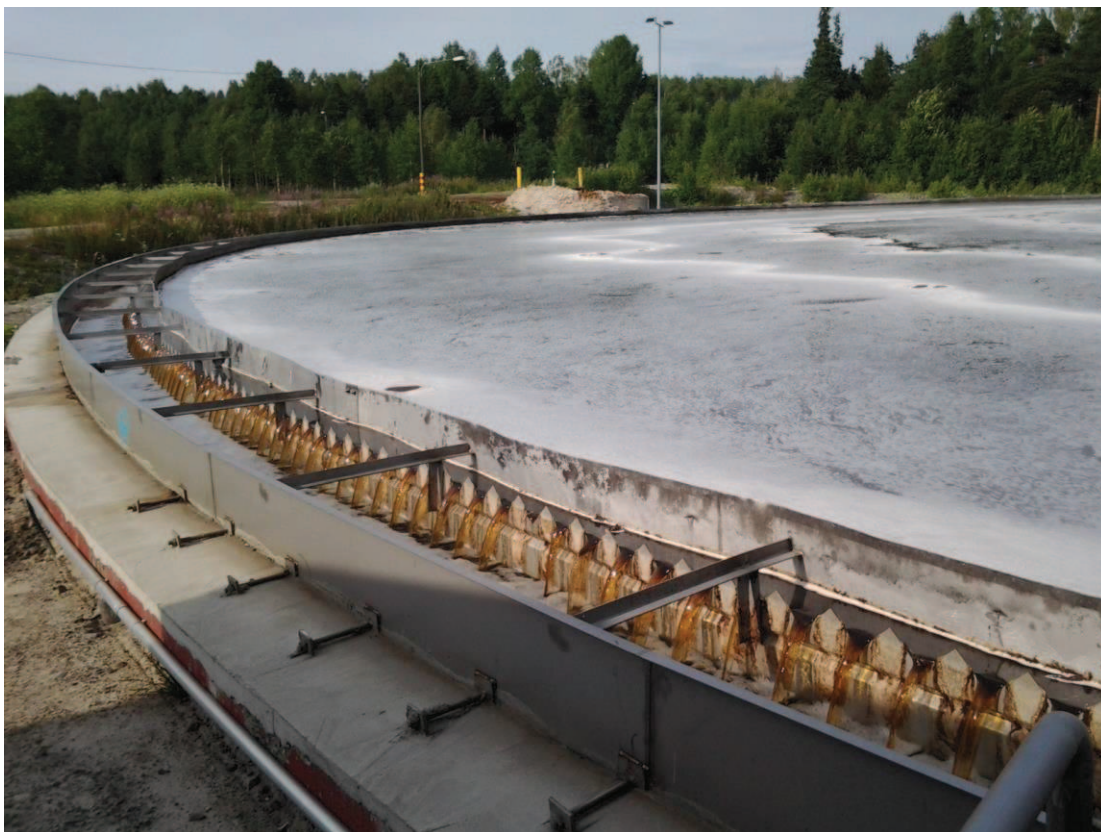
Kuva 5. Esiselkeytin. (Kuva: Toni Puru)

Esiselkeytin on pyöreä, asfaltti-betonipohjainen allas, jonka keskipisteestä akseloitu laahain pyörii vakionopeudella. Kiintoaines putoaa altaan pohjalle ja laahain johtaa lietteeksi kutsuttavan kiintoaineksen esiselkeyttimen keskilieriöön ja sitä kautta jatkokäsittelyyn. Kiintoaineksesta puhdistettu vesi eli kirkaste virtaa esiselkeytinaltaasta ylikkaatona tasausaltaan tulokanaaliin. (Nieminen 1991, 7.) Uimaharjun sellutehtaan esiselkeyttimen halkaisija on 75 metriä ja tilavuus 11000 m³ (kuva 5).

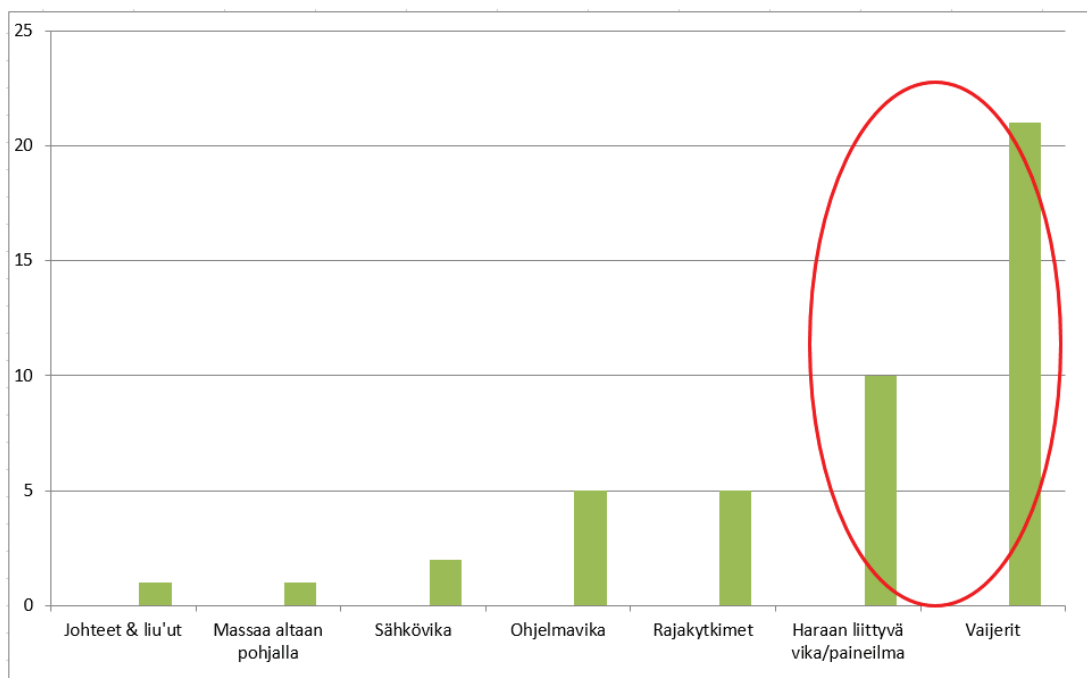
Kuvio 2. Välpä 2. Vikojen esiintymisfrekvenssit.

Kelvollisesta datasta tehtiin yksinkertainen tarkastuskortti perinteisellä tukkimiehen kirjanpidolla, jonka pohjalta tehtiin molemmista välpistä Pareto-analyysit kunkin ongelmatekijän esiintymisfrekvenssin perusteella. Kaikki käytössä oleva ja kelvollinen data pyrittiin hyödyntämään mahdollisimman tehokkaasti.

Pareto-analyysin yleinen havainto on, että huomattavan pieni osa ongelmatyypeistä, n. 15 %, aiheuttaa suurimman osan, n. 80 % ongelmista (Laatuakatemia, 2010). Tämä asia huomattiin myös välpille tehdyistä analyyseista (kuvio 1 ja 2). Olisi järkevää keskittyä pääasiassa näihin seikkoihin, jotka tuottavat eniten ongelmia välpillä.

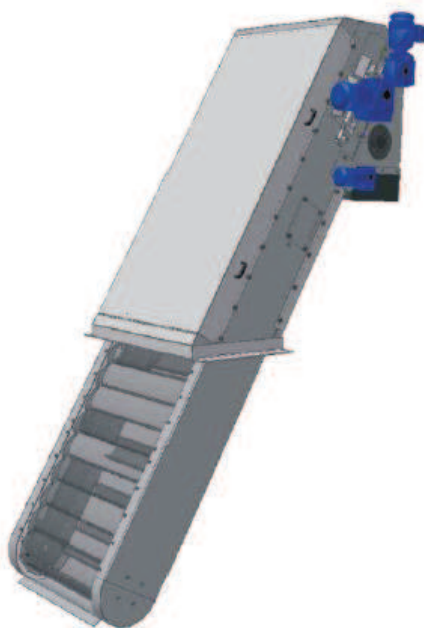
MPS MEVA reikälevyvälppä

Kuva 8. Reikälevyvälppä (Oy Slamex Ab 2013).

Laitetoimittaja Oy Slamex Ab tarjosi kohteeseen reikälevyvälppää (kuva 8). Reikälevyvälppän toimintaperiaate on melko yksinkertainen. Jätevesi virtaa nauhamaiseksi matoksi asennettujen, ruostumattomien reikälevyjen läpi, johon kiintoaines jää. Kyseistä reikälevynauhaa pyöritetään sähkömoottorin avulla, joka nostaa kiintoaineksen pois kanavasta. Joka viidennen lamellin kohdalla on piikkejä, joiden tarkoitus on nostaa suurempia kiintoainekasautumia pois jätevesikanavasta. (Oy Slamex Ab 2013.)

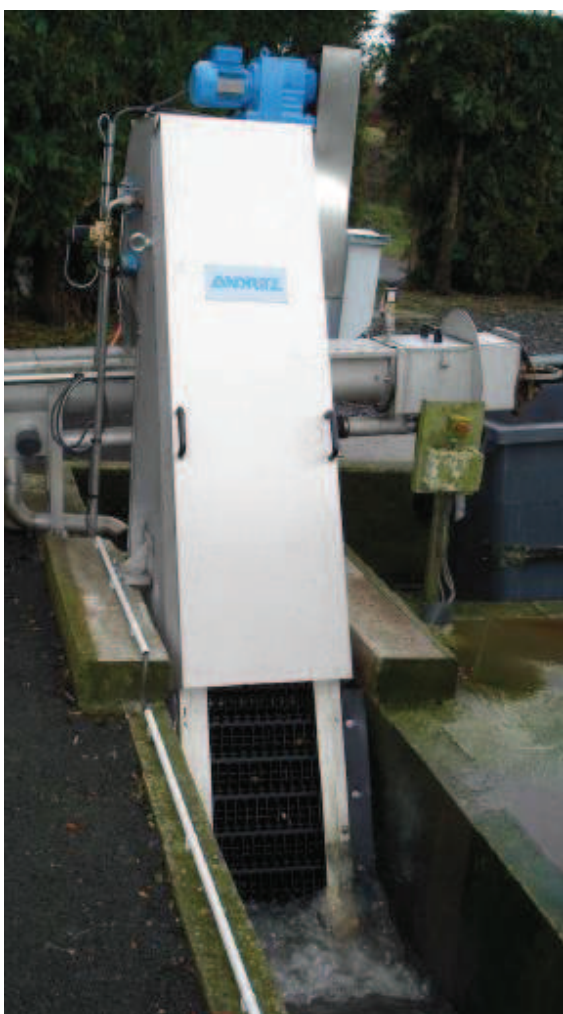
Kuva 10. Aqua-Guard -välppä (Andritz 2013).

Andritzin tarjoama välppäyslaitteisto, Andritz Aqua-Guard[®], on myös ketjuvälitteinen, porrasmainen haravavälppä (kuva 10).
