# **Tillgänglighetsbedömningar och åtgärdsplaner för havsbadsanläggningar i Helsingfors**

- En processinriktad metod för utvecklingsarbete

Examensarbete

Ergoterapi

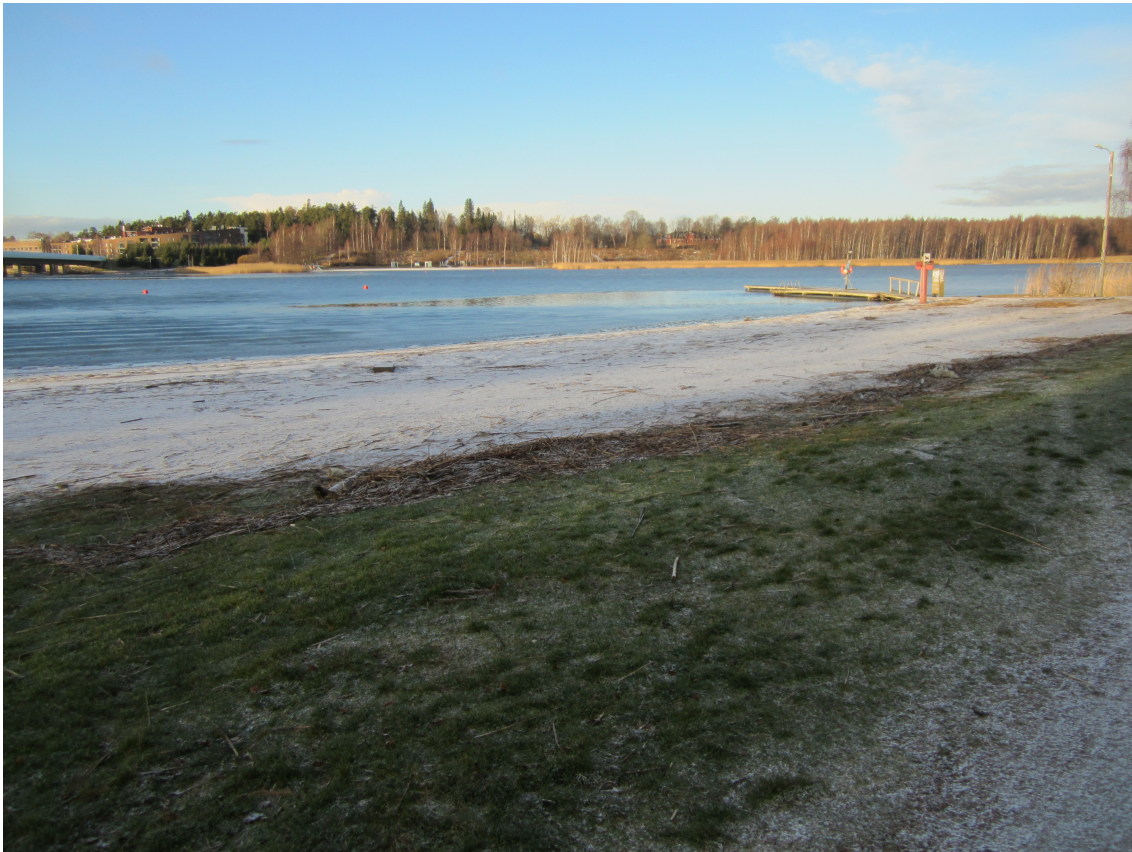
*Figur 3. Rastböle badstrand.*

Rastböle sandstrand, figur 3, är en liten strand som ligger nära en campingplats. Övergripande hinder på stranden är oregelbunden, ojämn och instabil ytbeläggning eftersom stranden består av sand.

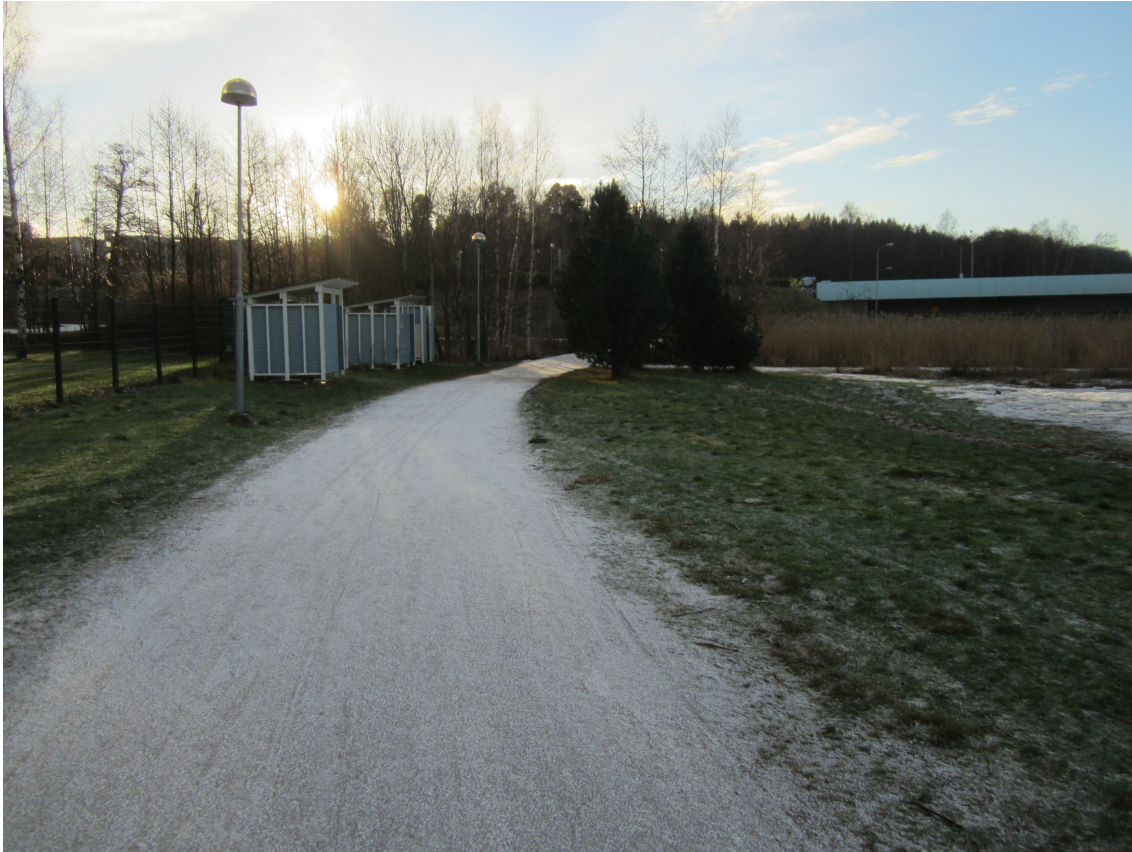
*Figur 4. Rastböle badstrand, promenad gång genom stranden och bås för omklädning.*

På stranden finns det små bås för omklädning och de är placerade på en gräsmatta och byggda på en betongform som orsakar en förhöjd kant. Figur 4 är tagen från andra ändan av stranden och på den syns omklädningsbåsen en bit bort. Det finns inga tillgängliga handikapp toaletter på stranden. Det går en promenadgång av sand igenom stranden.

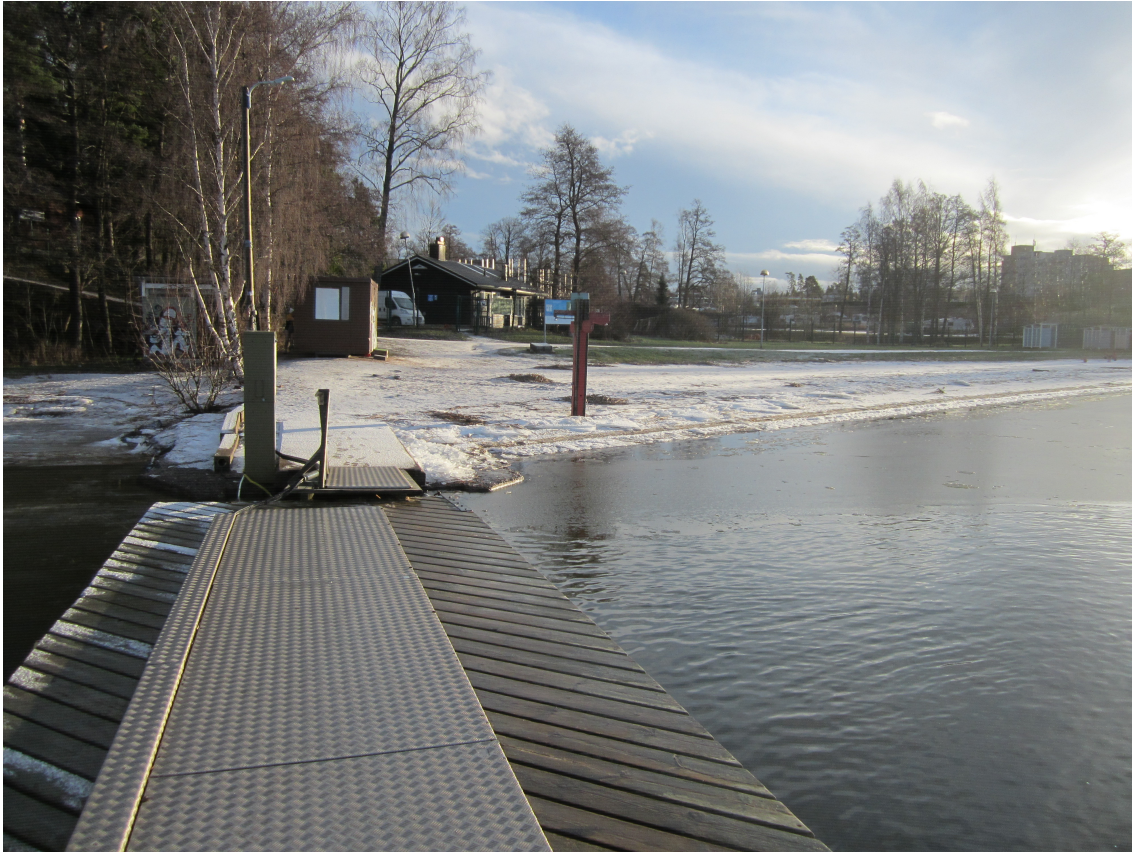
*Figur 5. Rastböle badstrand, brygga.*

Figur 5 är tagen från bryggan som finns på stranden och där syns det att gången till bryggan är smal och otillgänglig.

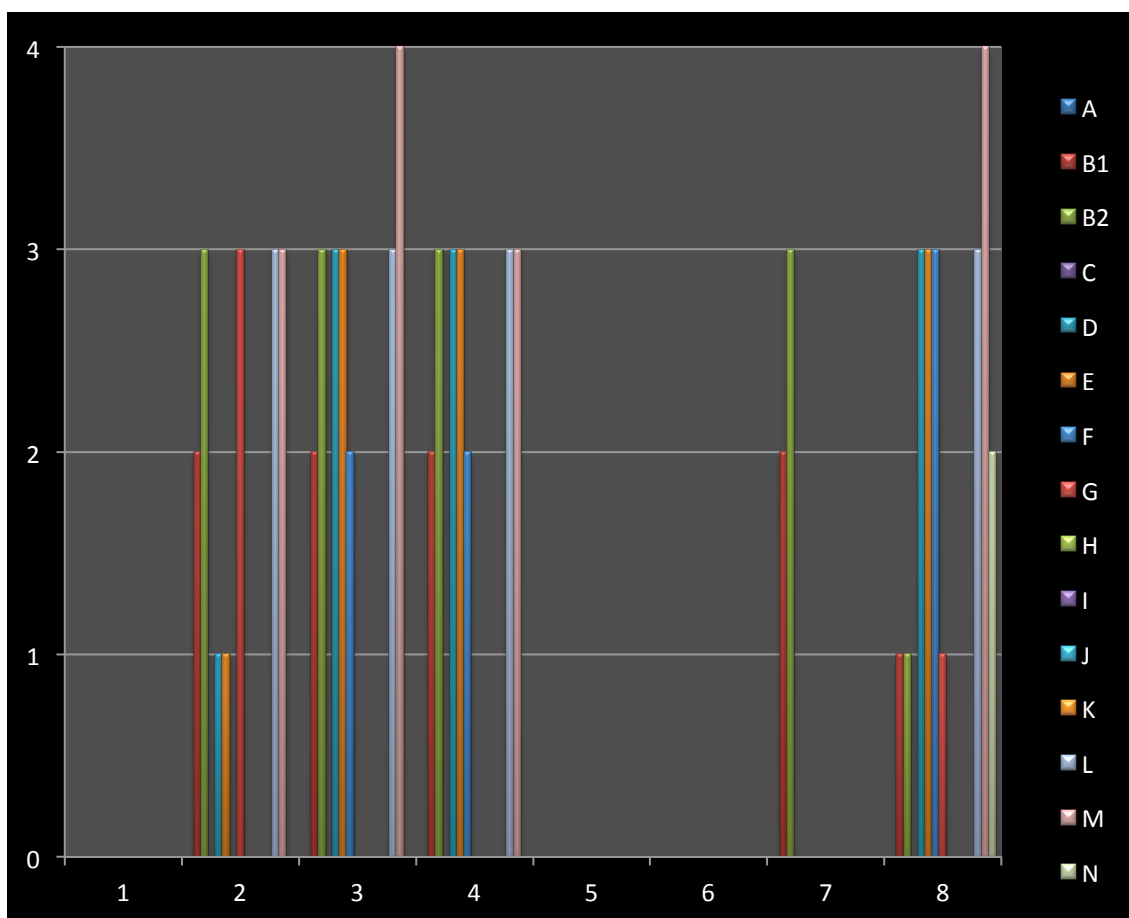
Figur 6. Housing Enabler bedömning Rastböle badstrand, fråga 1-8. Diagrammets vänstra lodräta axel står för graden (1-4) av tillgänglighetsproblematik. Den vågräta axeln visar bedömningspunkterna 1-8.

I figur 6 ovan så syns det att på punkt två, den oregelbundna ytbeläggningen, punkt tre, den instabila ytbeläggningen och punkt fyra, den ojämna ytbeläggningen orsakar tillgänglighetsproblematik för sju olika funktionsprofiler per punkt varav flera funktionsprofiler har en tillgänglighetsproblematik på grad tre. På punkt tre har funktionsprofilen rullstolsburna (M) en tillgänglighetsproblematik på grad fyra. Punkt sju, avsaknad av taktila varningar vid nivå skillnader eller andra nivåskillnader, blir en tillgänglighetsproblematik individer med synskada (B1) och blinda individer (B2). Punkten åtta, som behandlar höga trottoarkanter, blir ett stort hinder i miljön för nio stycken av funktionsprofilerna varav många har tillgänglighetsproblematik av grad tre och för rullstolsburna individer (M) utgör detta ett hinder av grad fyra.

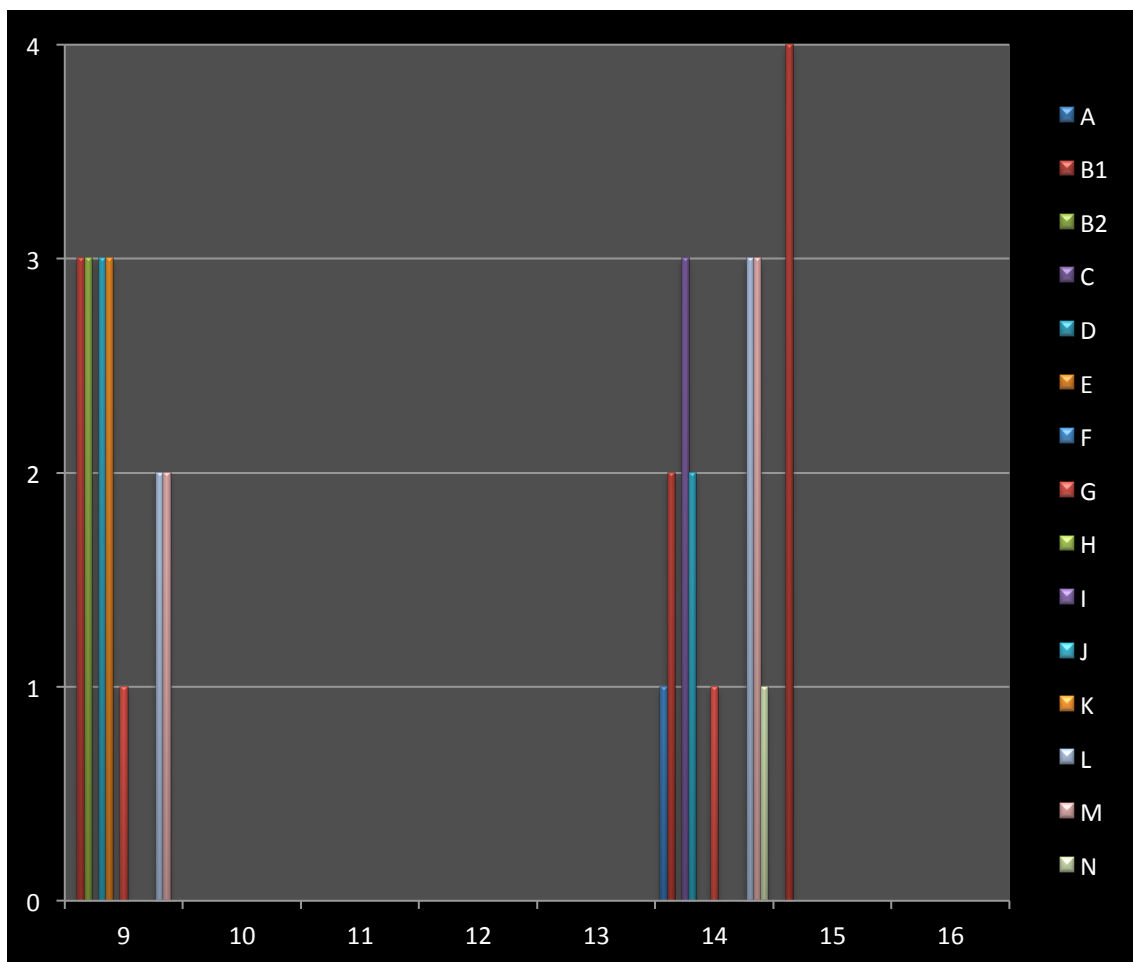
Figur 7. Housing Enabler bedömning Rastböle, fråga 9-16. Diagrammets vänstra lodräta axel står för graden (1-4) av tillgänglighetsproblematik. Den vågräta axeln visar bedömningspunkterna 9-16.

Figur 7 ovan visar att branta utjämnningar av trottoarkanter, punkt nio, blir en tillgänglighetsproblematik för sju stycken av funktionsprofilerna. Punkt 14, dålig allmänbelysning blir ett tillgänglighetsproblem för åtta funktionsprofiler och punkt 15, dålig belysning av ytbeläggning blir en tillgänglighetsproblematik av grad fyra för individer med nedsatt syn (B1).

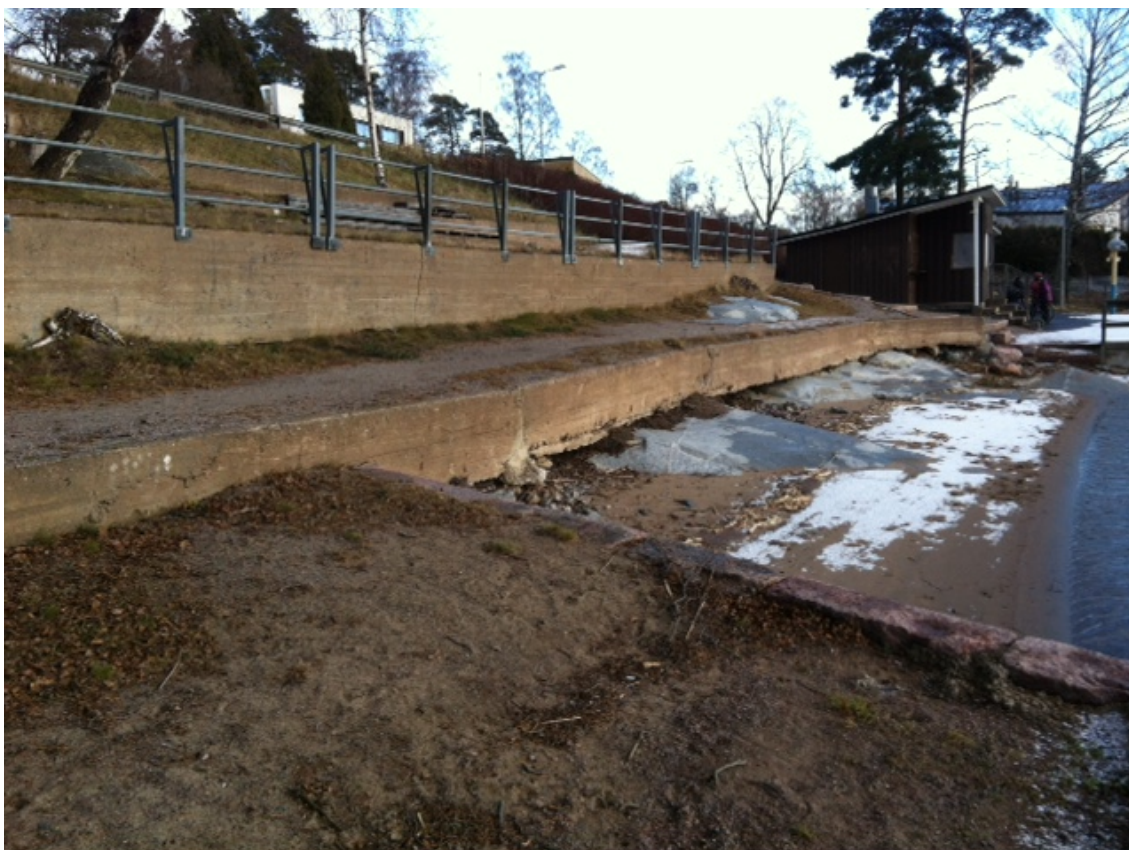
*Figur 9. Marudds badstrand.*

Marudds badstrand är en liten badstrand med omklädningsrum och en brygga ut i havet. Figur 9 visar de övergripande tillgänglighetshindren på och omkring stranden som är den oregelbundna, ojämna och instabila ytbeläggningen på gångar och på stranden eftersom stranden består av sand. På gångstigarna och i miljön runt omkring stranden så

består underlaget av grus eller gammal asfalt som är full av sprickor och ojämnheter och i omgivningen är det även gräs eller grusunderlag som även den är ojämn på många ställen.

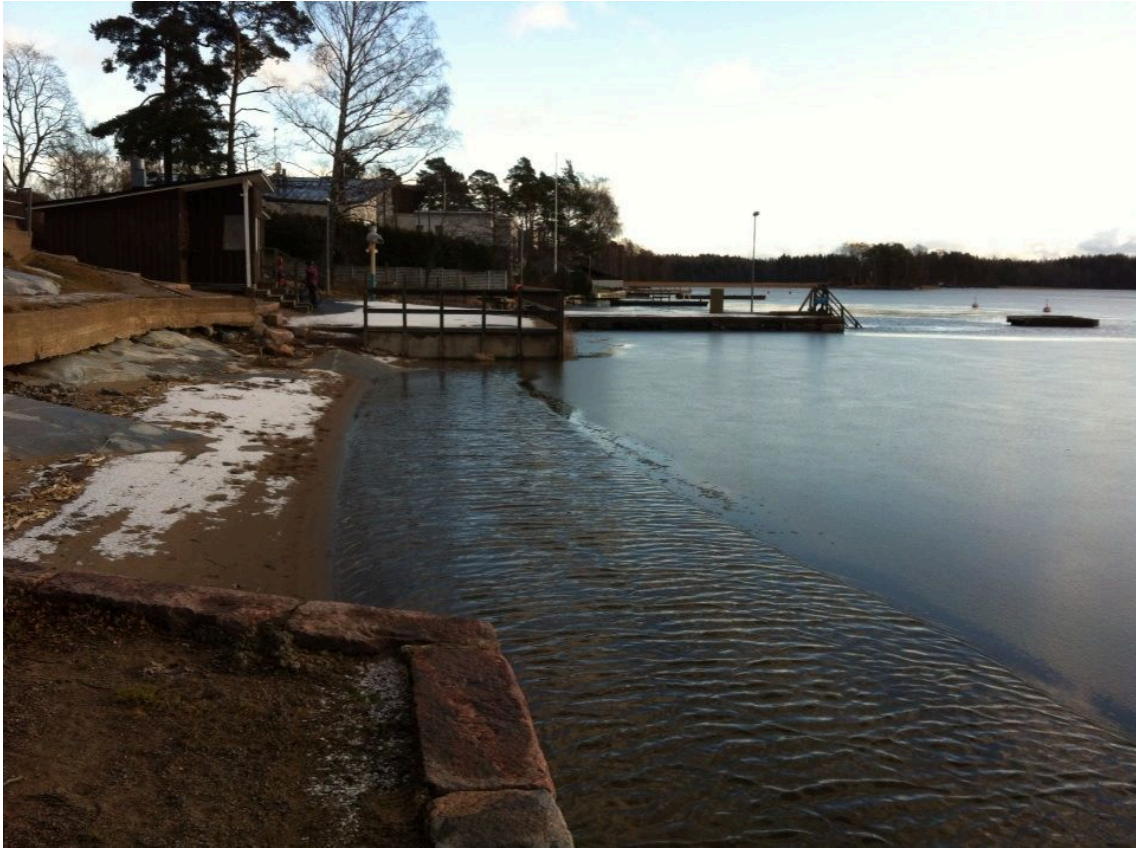
*Figur 10. Marudds badstrand.*

Som man ser i figur 10 befinner sig stranden längst ner i en mycket lutande omgivning. Ett omklädningsrum med WC finns beläget ungefär i mitten av lutningen och det är en trappa upp för att man ska kunna komma in i den byggnaden. Stranden är liten och smal och man behöver även gå ner för en stor nivåskillnad för att komma ner till stranden. Längst ut på den träbelagda bryggan finns det en stege ner i havet.

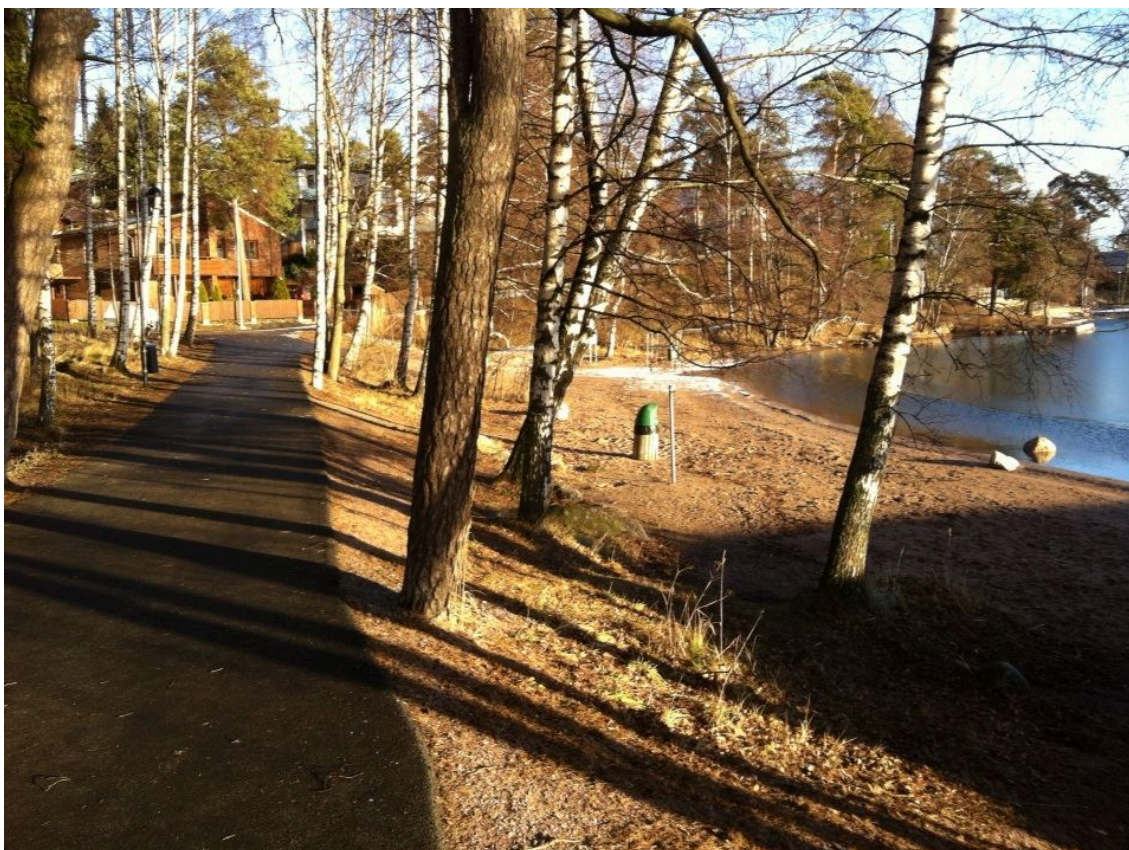
*Figur 11. Cykelbanan till Marudds badstrand.*

På cykelbanan till stranden är det som man kan se ovan i figur 11 relativt nylagd asfalt men slutningen som man ser ner till stranden består av småsten och/eller grus, samt det finns inga gångar eller ramper på stranden.

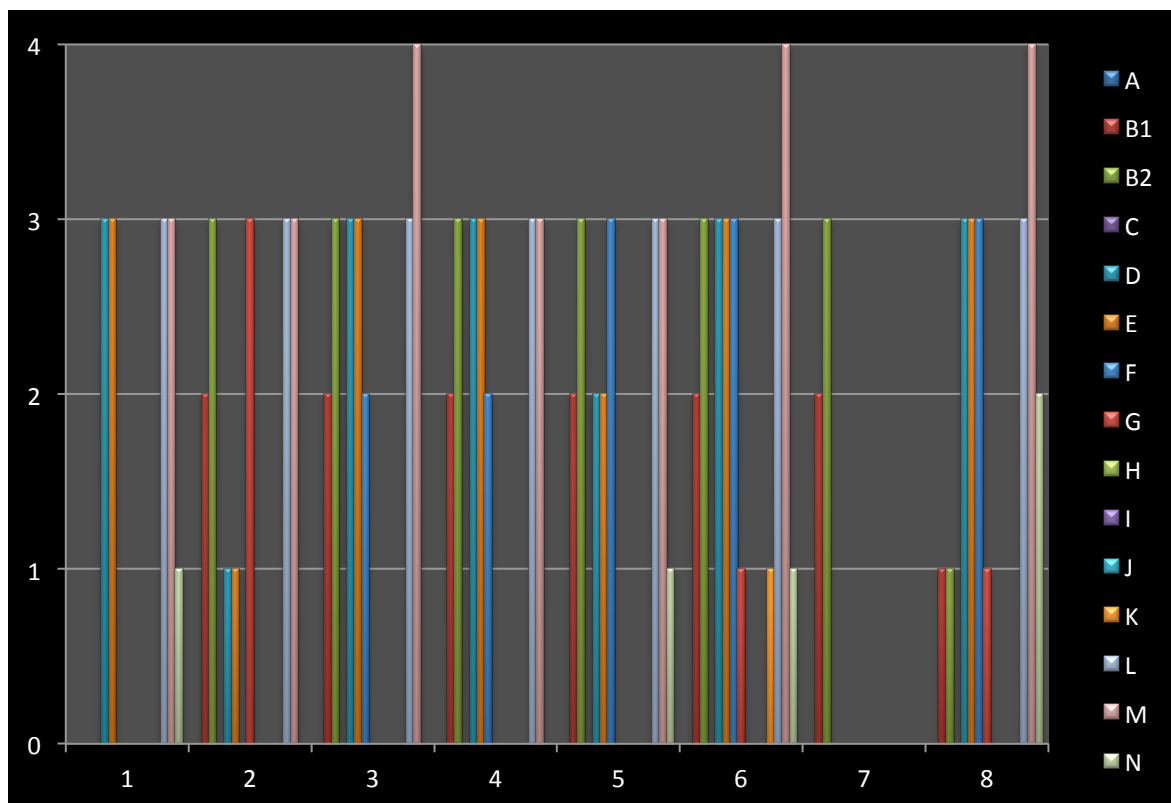
Figur 12. Housing Enabler bedömning Marudds badstrand, fråga 1-8. Diagrammets vänstra lodräta axel står för graden (1-4) av tillgänglighetsproblematik. Den vågräta axeln visar bedömningspunkterna 1-8.

I figur 12 ovan visas det att fem funktionsprofiler påverkas av tillgänglighetsproblematik enligt punkt 1 som är strandens smala gångar. På punkt två, tre och fyra, som är oregelbunden ytbeläggning, instabil ytbeläggning och ojämna ytbeläggning har sju av funktionsprofilerna tillgänglighetsproblematik. På punkt tre har funktionsprofilen rullstolsburna (M) en tillgänglighetsproblematik på grad fyra. På punkt fem som är branta lutningar har åtta stycken av funktionsprofilerna tillgänglighetsproblematik.

Eftersom att stranden har gångvägar med trappsteg, vilket är punkt sex, orsakas tillgänglighetsproblematik för hela tio av funktionsprofilerna och dessutom uppgår tillgänglighetsproblematiken till en fyra för funktionsprofilen rullstolsburna (M). Det finns inga taktila varningar vid nivåskillnader, vilket orsakar tillgänglighetsproblematik för två av funktionsprofilerna. Nio av funktionsprofilerna utsätts för en tillgänglighetsproblematik av de höga trottoarkanterna som finns omkring stranden, vilket är punkt åtta.

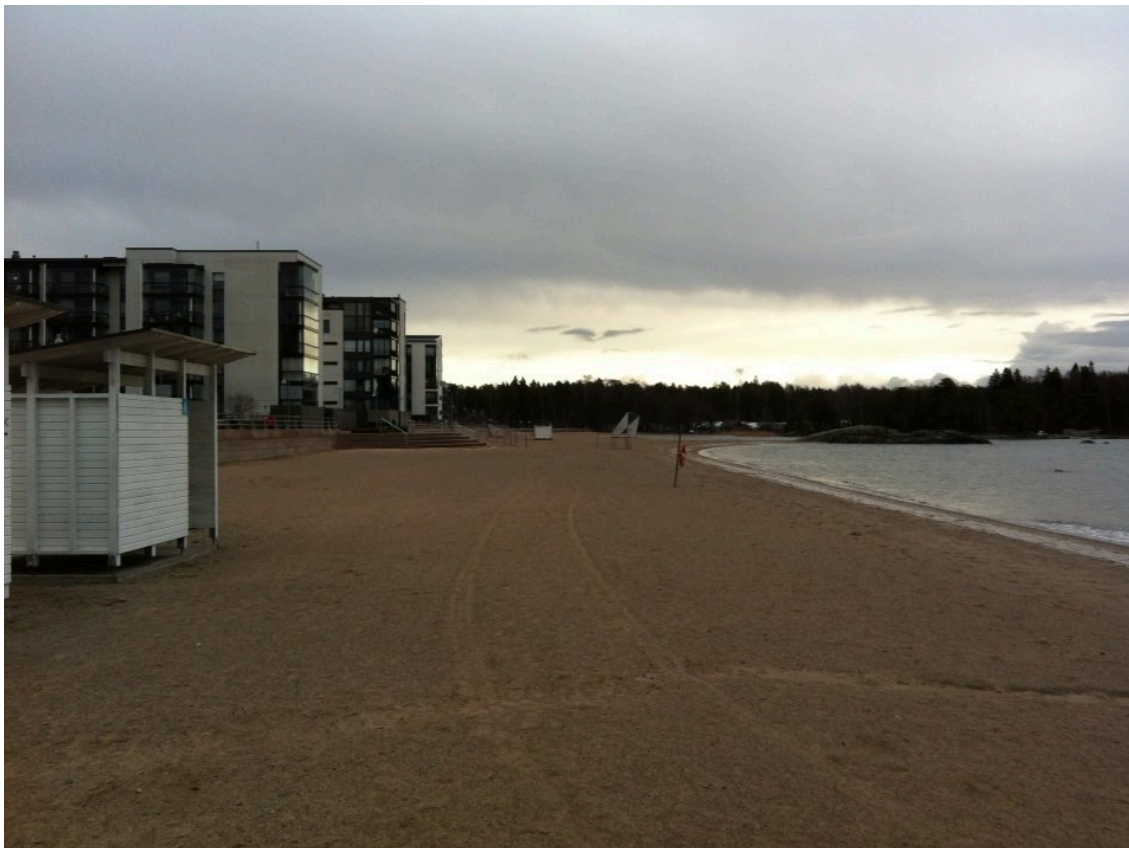
*Figur 15. Solviks badstrand.*

Som figur 15 visar så är Solviks badstrand ganska bred och lång med gott om utrymme för tillbyggnationer. På stranden finns även små vita båsar (till vänster i bild) för ombyte och där finns även ett livräddartorn. På stranden finns inga gångar och den består helt av sand.

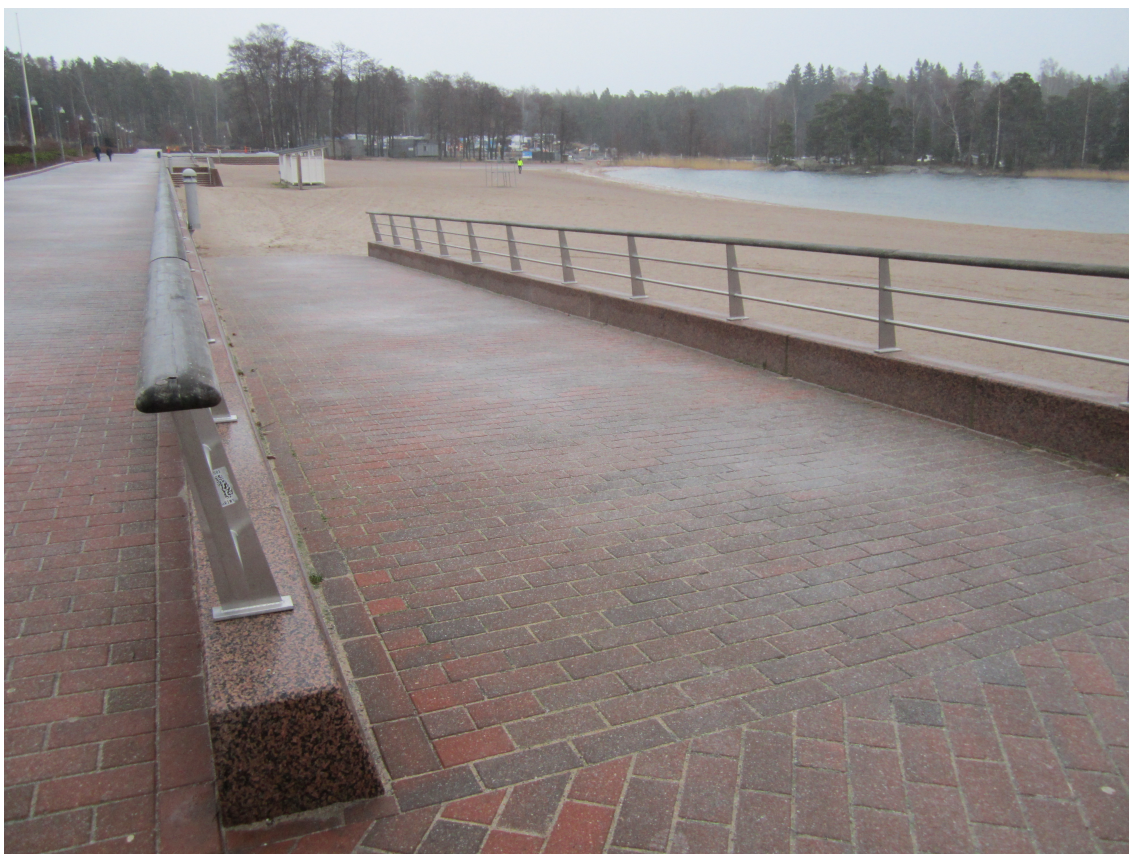
*Figur 16. Solviks badstrand. Rampen ner till stranden är 20meter lång utan viloplan och belysningen är pelaren som befinner sig en bra bit ifrån rampen.*

Solviks badstrand har totalt tre stycken ramper ner till stranden. Figur 16 visar att ramperna är breda och består av en jämn, stabil och regelbunden ytbeläggning. Det finns ett ordentligt räcke på ena sidan och det finns inga skarvar till rampen varken uppe eller nere. Alla ramper saknar viloplan och ordentlig belysning. Vid rampens slut finns bara sand.

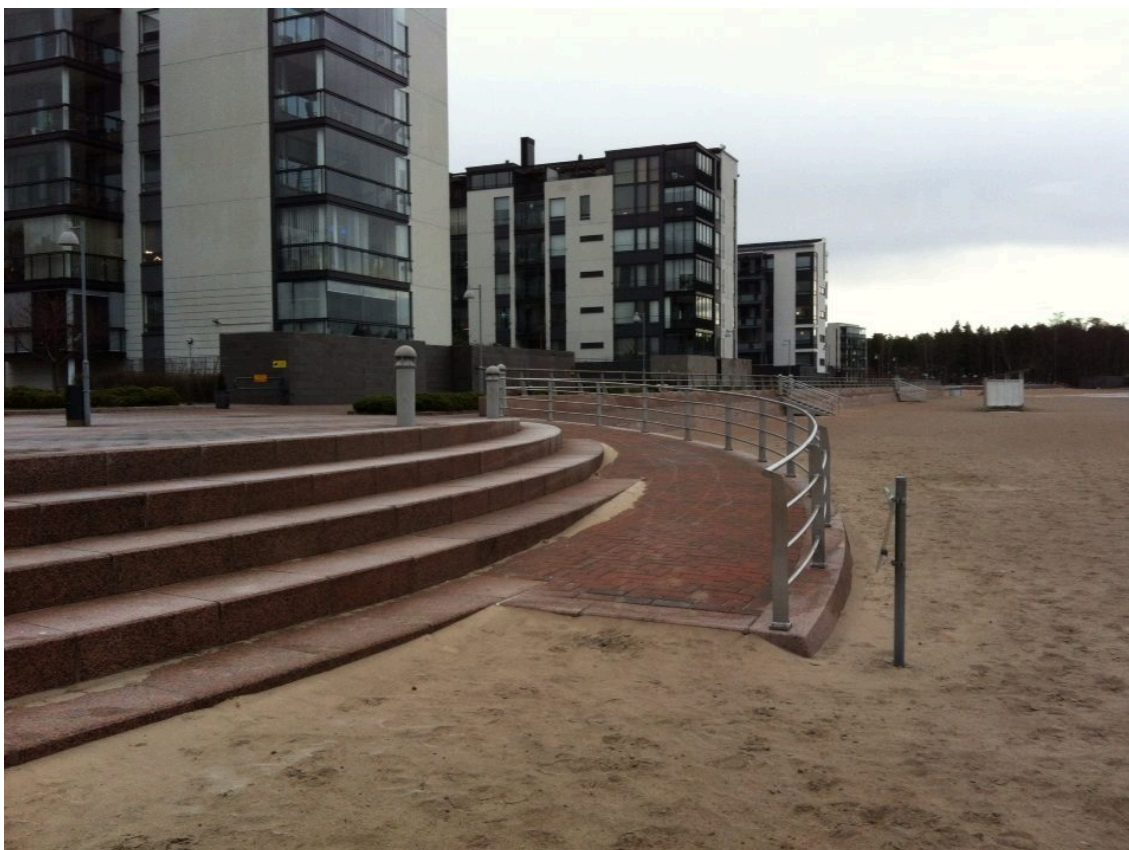
*Figur 17. Solviks badstrand. En böjd ramp och trappor ner till stranden utgör tillgänglighetshinder, dessutom dålig belysning av både ramp och trappor.*

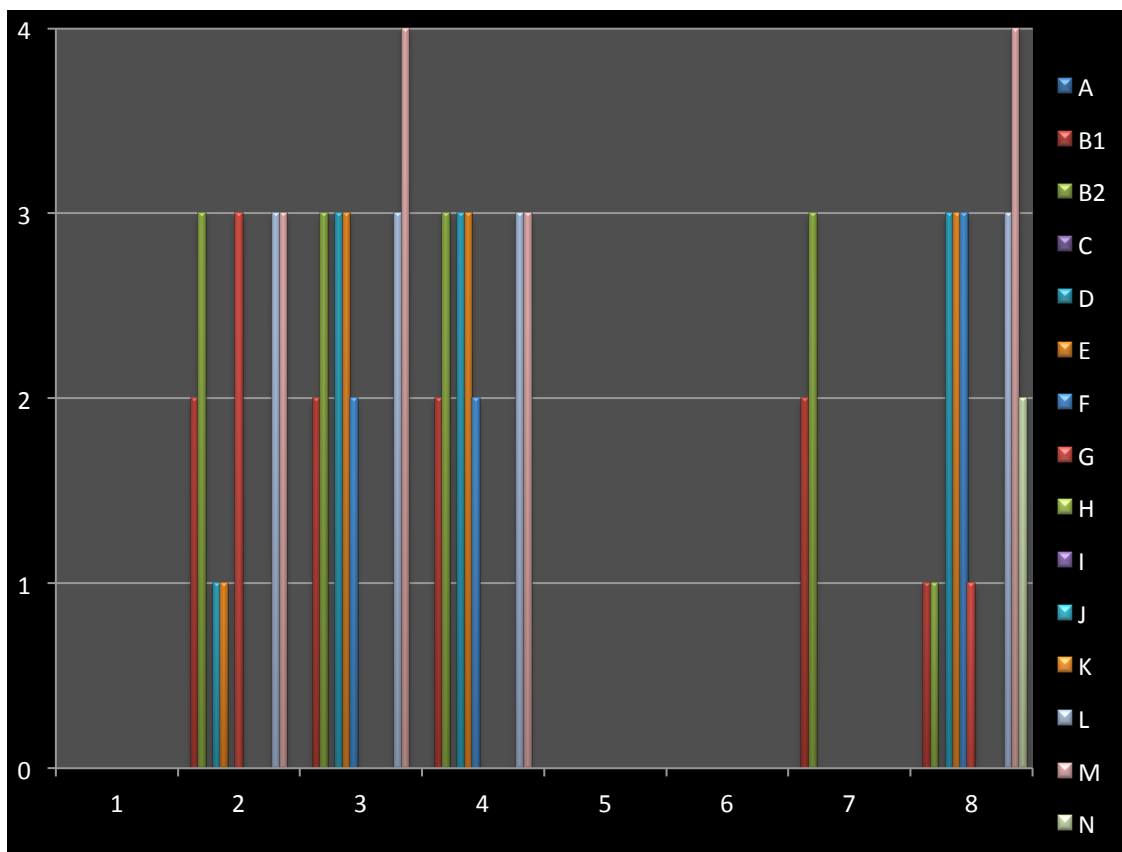
Figur 18. Housing Enabler bedömning Solviks badstrand, fråga 1-8. Diagrammets vänstra lodräta axel står för graden (1-4) av tillgänglighetsproblematik. Den vågräta axeln visar bedömningspunkterna 1-8.

I diagrammet ovan, figur 18, visar att punkt två, punkt tre och punkt fyra som handlar om oregelbunden ytbeläggning, instabil ytbeläggning och ojämn utsätter sju av funktionsprofilerna för tillgänglighetshinder. Dessutom utsätts personer som tillhör funktionsprofilen rullstolsburna (M) en tillgänglighetsproblematik på grad fyra. I punkt sju kan vi se att det är avsaknad av taktila varningar vid nivåskillnader eller andra faror vilket utgör en tillgänglighetsproblematik för individerna i två av funktionsprofilerna. Det finns många höga trottoarkanter längs med stranden och dess gångbanor, vilket utgör en tillgänglighetsproblematik för individerna i nio av funktionsprofilerna.

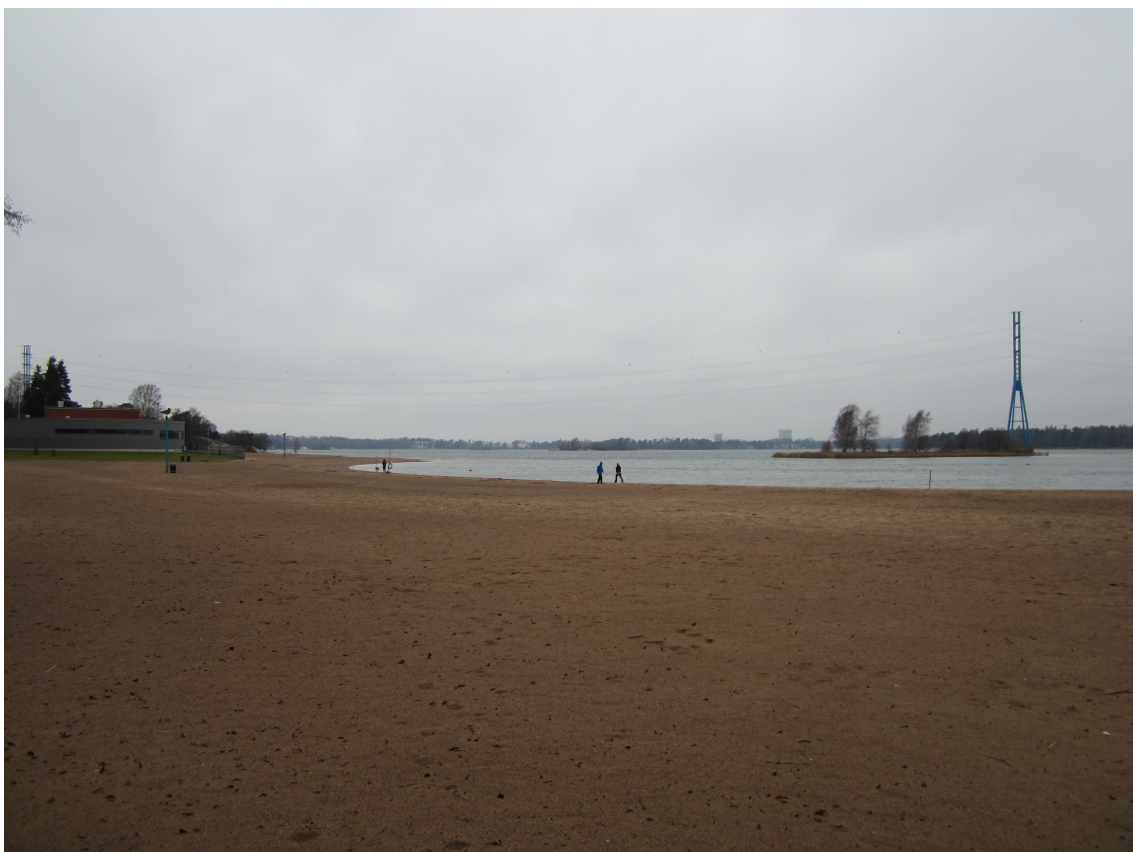
*Figur 21. Sandstrands badstrand.*

Sandstrands badstrand, se figur 21, är ganska lång och stor. I ena ändan av stranden finns en liten parkering som är reserverad för personal. Via asfalt gångväg så finns det

en bit bort nybygda omklädningsrum. Det var tyvärr inte möjligt att bedöma tillgängligheten i omklädningsrummen eftersom de är låsta vintertid. I samma byggnad finns det ett café. I andra ändan av stranden finns det stora parkeringar på sandplan, ena av dem är på andra sidan av en bilväg.

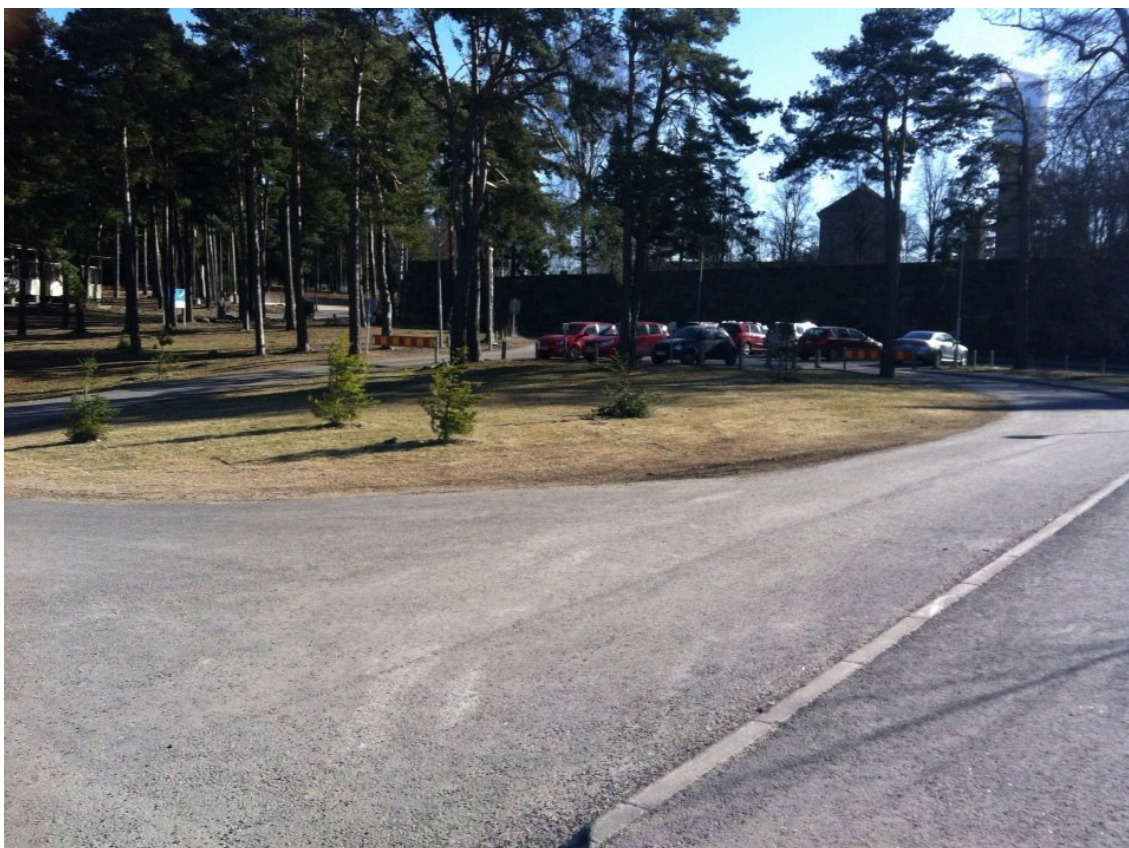
*Figur 22. Sandstrands badstrand, parkeringsplats.*

Parkeringsplatsen som är reserverad för personal, figur 22, saknar handikapp parkering. Parkeringsplatsen är via asfalt gångväg i anslutning till omklädningsrummen som finns på stranden.

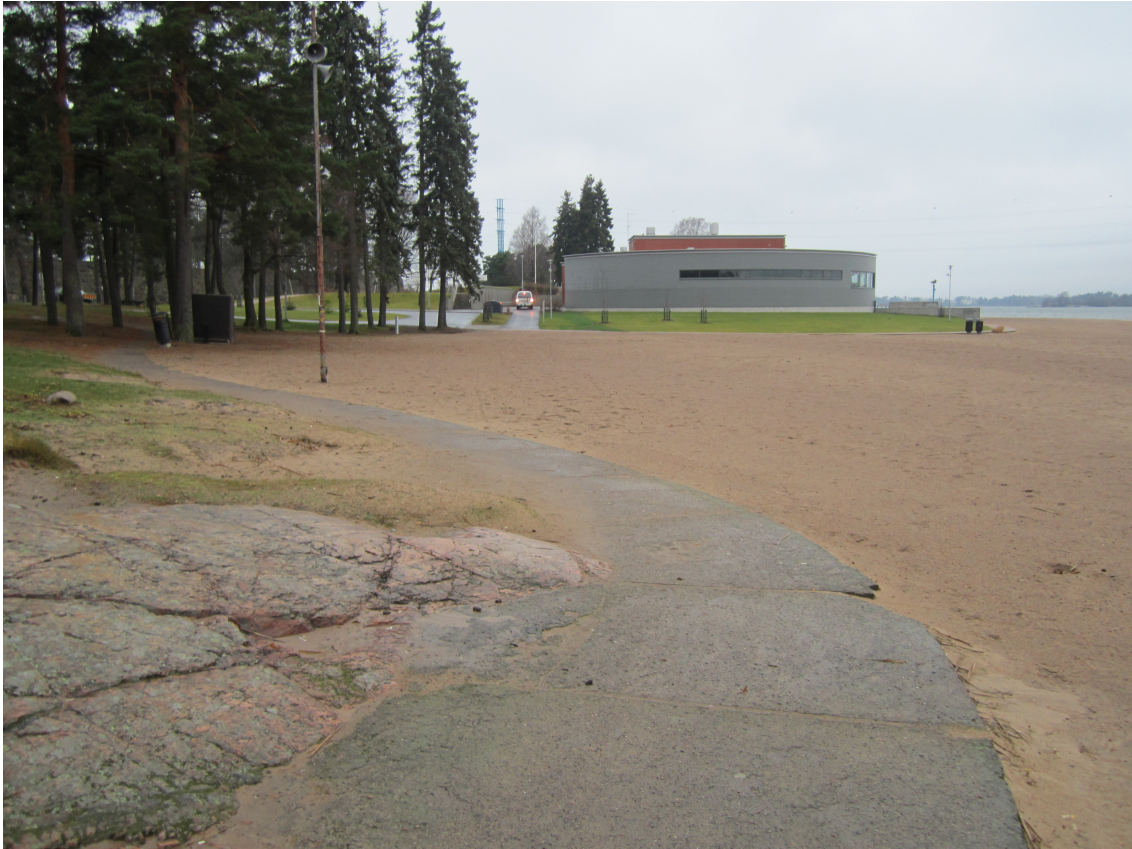
*Figur 23. Sandstrands badstrand, naturstig till andra ändan av stranden där sandplansparkering och handikapp toalett ligger.*

Bak vid strandkanten, se figur 23, finns en natur gångstig som ställvis är i betong vilken är sliten och ojämn. Övergripande hinder på stranden är oregelbunden, ojämn och instabil ytbeläggning eftersom stranden består av sand och på gångstigar och i miljön runt omkring stranden så är underlaget fullt av sprickor och ojämnheter.

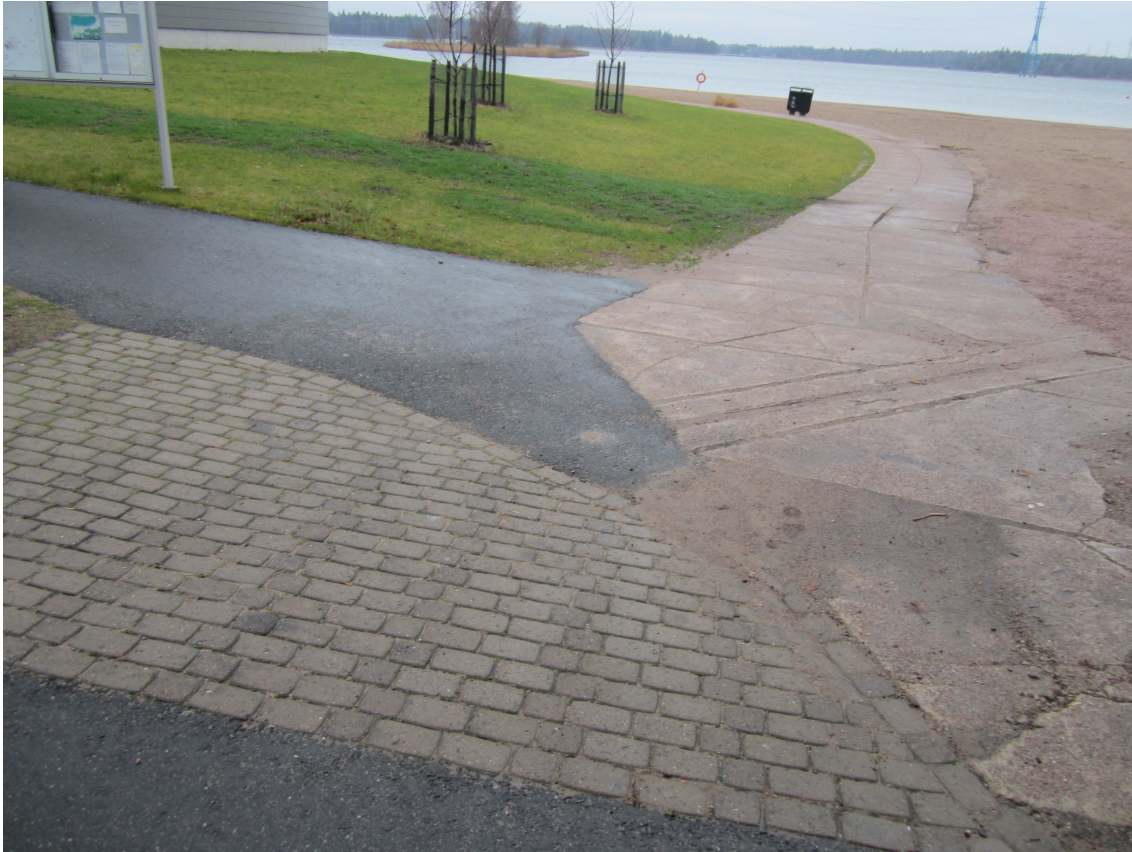
*Figur 24. Sandstrands badstrand, exempel på ojämn, oregelbunden och instabil ytbeläggning vid förflyttningsväg från parkering ner till strand och omklädningsrum.*

Figur 24 visar ytterligare exempel på ojämna och oregelbundna gångvägar på stranden. På stranden finns en brant lutning på vilken de gamla omklädningsrummen finns men de är inte mera i användning. Denna lutning är en bergsklippa och utanför de områden som behövs göras tillgängliga för att alla skall kunna fungera självständigt på stranden.

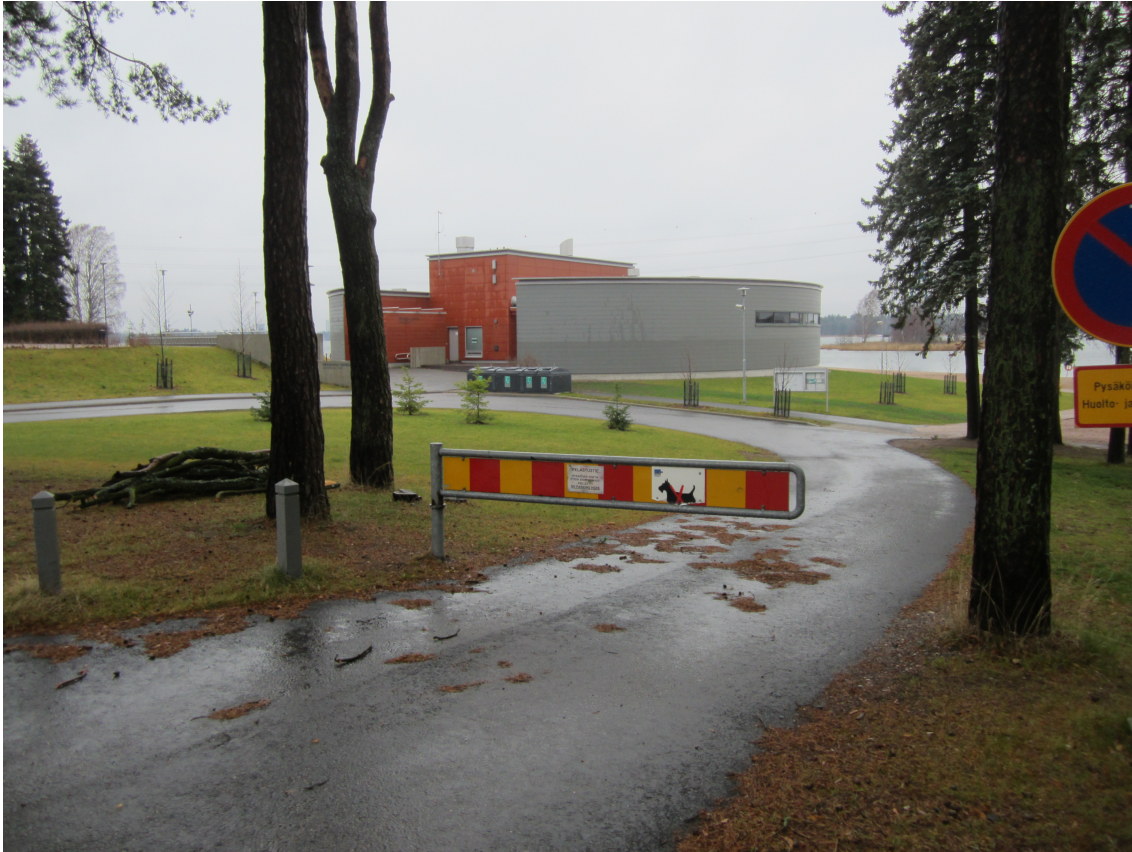
*Figur 25. Sandstrands badstrand, förflyttningväg från parkering till strand, byggnad med omklädningsrum och café.*

På figur 25 syns att det finns bommar på parkeringsplatsen som orsakar hinder i förflyttningvägen. I byggnaden som syns på bilden finns omklädningsrummen och ett café. Till omklädningsrummen finns en ramp och den fyller kraven för ramper och är tillgänglig.

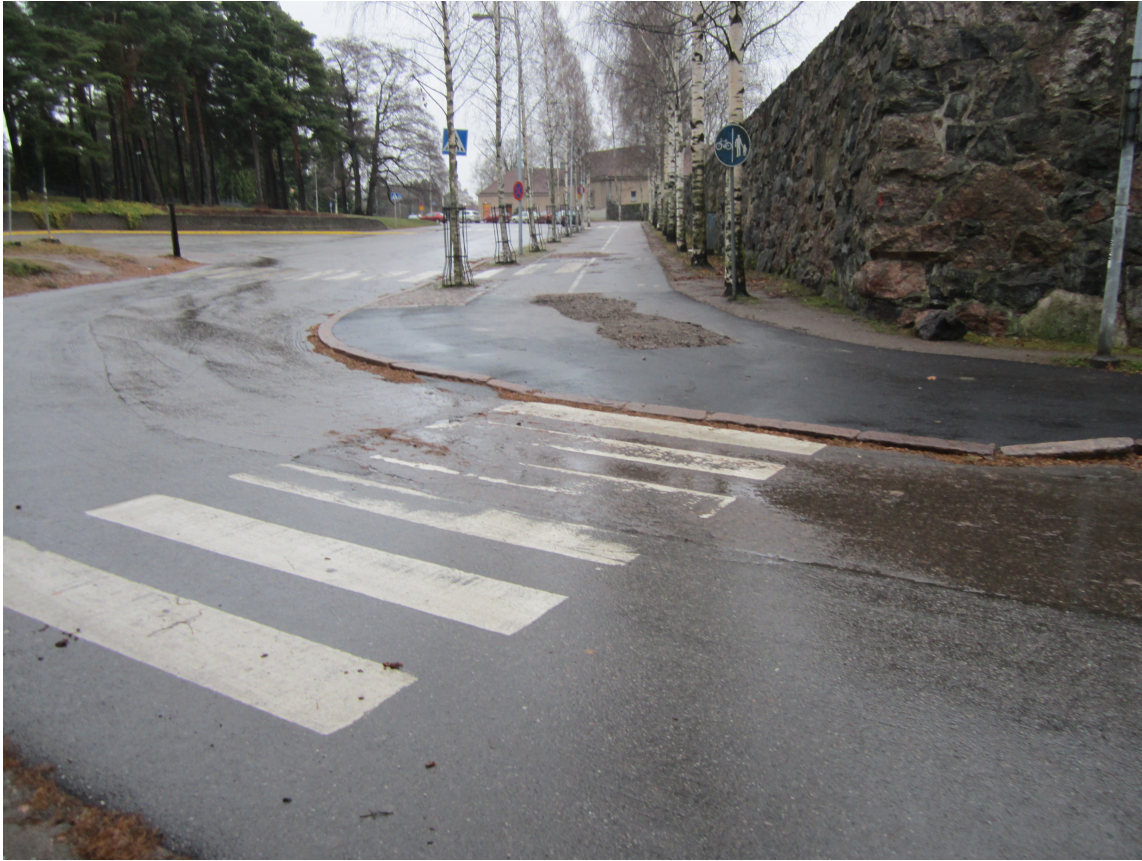
*Figur 26. Sandstrands badstrand, miljö från busshållplats till strand.*

Figur 26 är en bild mot busshållplatsen och visar miljön på vägen ner till stranden, Busshållplatsen är en bit bort och från busshållplatsen ner till stranden finns en lutning, det finns inga ledstänger eller viloplan i lutningen. Trottoarkanerna är höga och asvalten är ställvis ojämn. Det finns möjlighet för att bussen kunde stanna närmare stranden isället.
