**A INFLUÊNCIA DA EROSÃO NA REGENERAÇÃO DE CLAREIRAS**

Tese apresentada ao Instituto Nacional de Pesquisas da Amazônia – INPA, Programa de Pós Graduação em Ciências de Florestas Tropicais - PPGCFT como parte dos requisitos para obtenção do título de Doutor em Ciências de Florestas Tropicais.

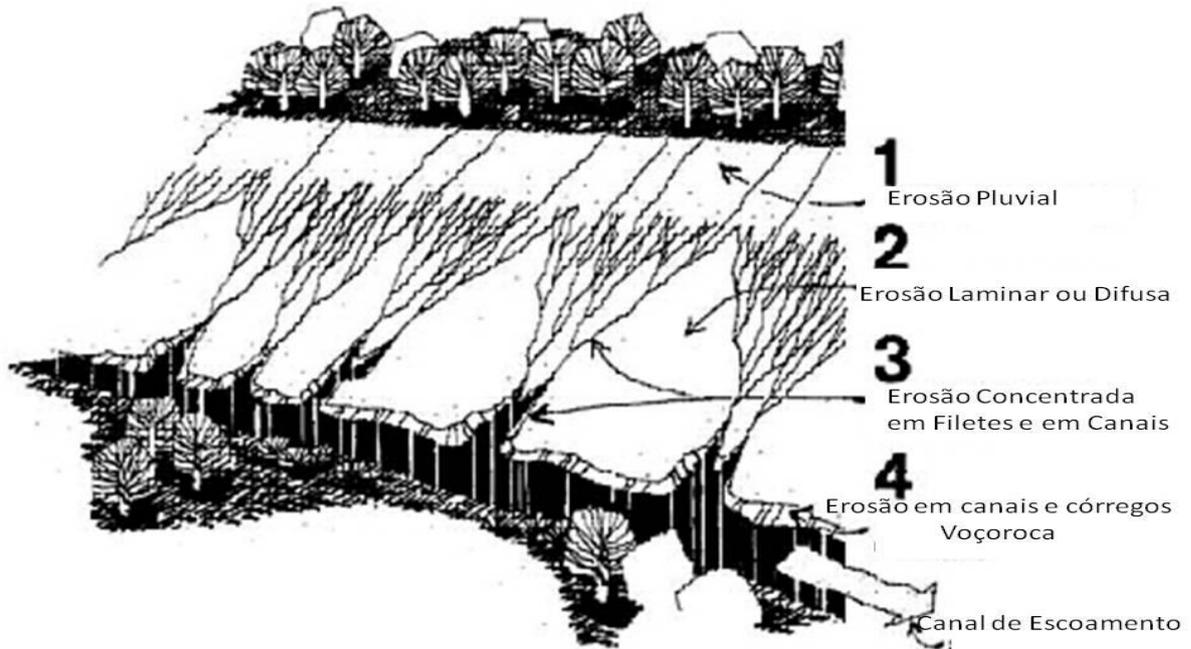
**Figura 1** – Diferentes tipos de canais de escoamento das águas pluviais e processos erosivos associados, (Fonte: USDA/NRCS 2002 - modificado).

Existem dois tipos de erosão: a natural e a acelerada. A erosão acelerada é a provocada pelos seres humanos. Ambas podem se manifestar como erosão laminar e erosão em sulcos (gully erosion). A erosão laminar pode ser difusa (sheet erosion) ou concentrada (rill erosion), (Figura 1).

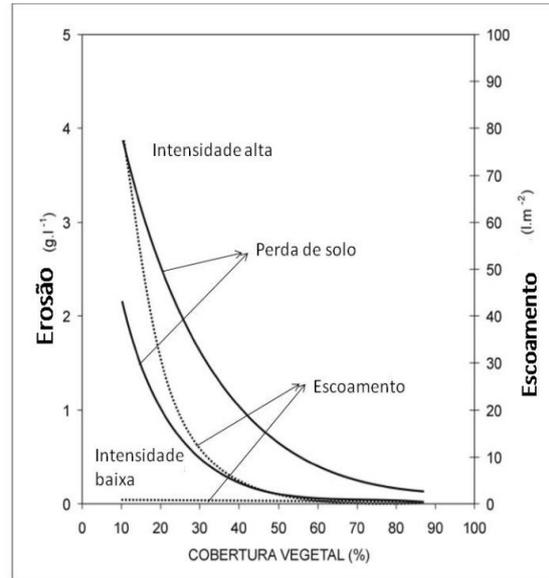
**Figura 2** – Influência da vegetação na redução da perda de solo e do escoamento. Chuvas com intensidade alta  $> 100\text{mm.h}^{-1}$  e intensidade baixa  $< 25\text{mm.h}^{-1}$  (Fonte: Garcia-Fayos, 2004 - modificado).

A vegetação interfere no sentido de minimizar a erosão na medida em que: a) aumenta a estabilidade dos agregados do solo; b) aumenta a coesão do solo; c) protege do impacto das gotas de chuva; d) aumenta a capacidade de infiltração; e) reduz o escoamento superficial (Garcia-Fayos, 2004), (Figura 2).

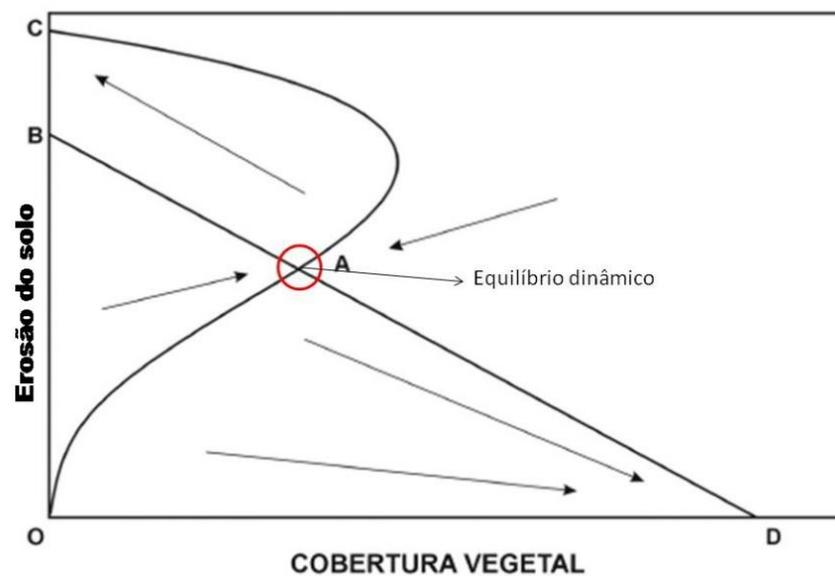
**Figura 3** - Modelo de relações entre a cobertura vegetal e a erosão em ambientes mediterrâneos. Este modelo representa os efeitos da cobertura vegetal sobre a erosão, assim como o efeito da erosão sobre a cobertura vegetal, e a retroalimentação entre a cobertura vegetal e a erosão do SOLO (Fonte Garcia-Fayos, 2004 - modificado).

Sob a ótica da geomorfologia, a erosão é um dos fatores de estresse mais importantes no estabelecimento das plantas. A erosão atua diretamente sobre a vegetação descalçando as raízes, retirando e redistribuindo plantas e propágulos. Indiretamente atua lixiviando nutrientes e reduzindo a capacidade de acumulação de água. A erosão hídrica é uma força ecológica capaz de modificar a composição da vegetação e seu padrão espacial. Ao mesmo tempo a vegetação é capaz de manter a erosão sob controle. Existindo retroalimentação entre este sistema de interação (Garcia-Fayos, 2004) (Figura 3).

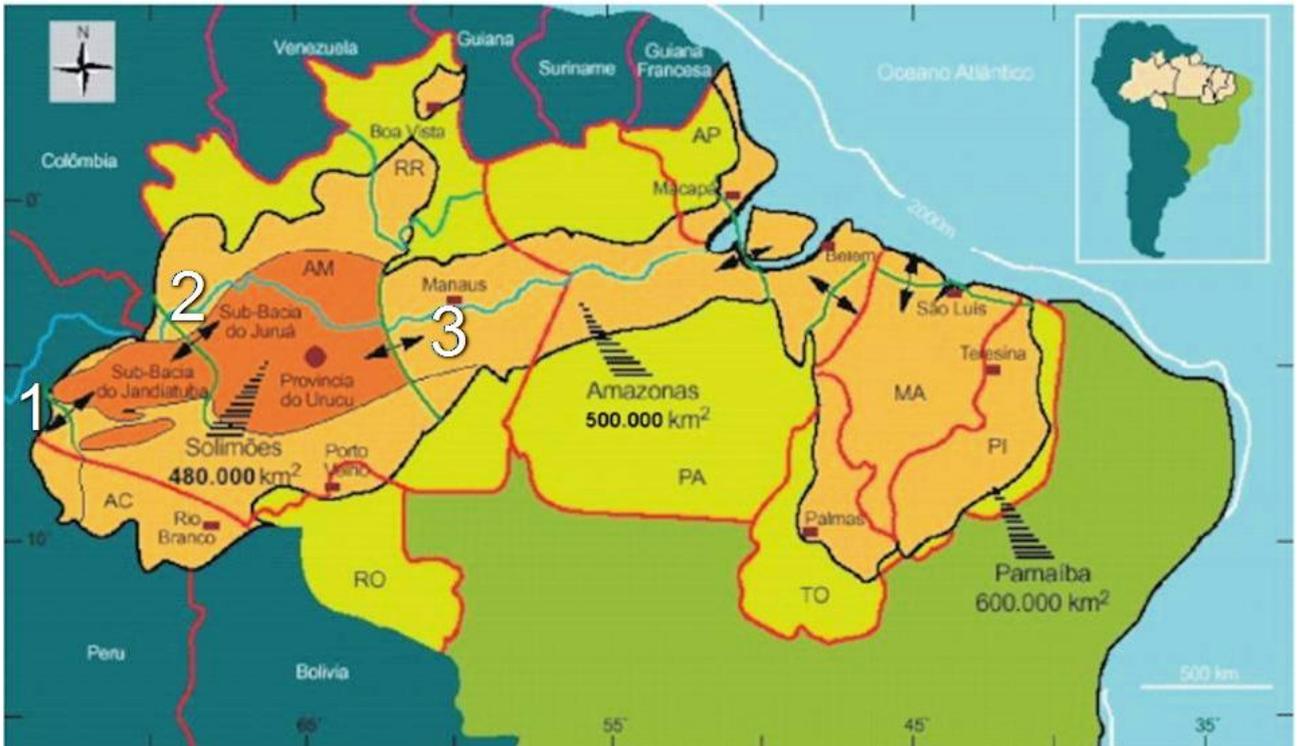
**Figura 6** – Bacias sedimentares do Solimões, Amazonas e Parnaíba. Em 1 arco de Iquitos; 2 arco de Carauari; 3 arco do Purus (Fonte: Barata e Caputo, 2007 - modificado).

A bacia do Solimões, de idade paleozóica, limita-se ao norte pelo escudo das Guianas, ao sul pelo escudo do Brasil Central, a oeste pelo arco de Iquitos e a leste pelo arco do Purus. O arco do Purus limitou a sedimentação entre as bacias do Amazonas e Solimões durante grande parte do paleozóico (500-220 milhões de anos A.P.). O arco de Carauari divide a bacia sedimentar do Solimões nas sub-bacias do Jandiatuba, a oeste, e Juruá, a leste (Barata e Caputo, 2007) (Figura 6).

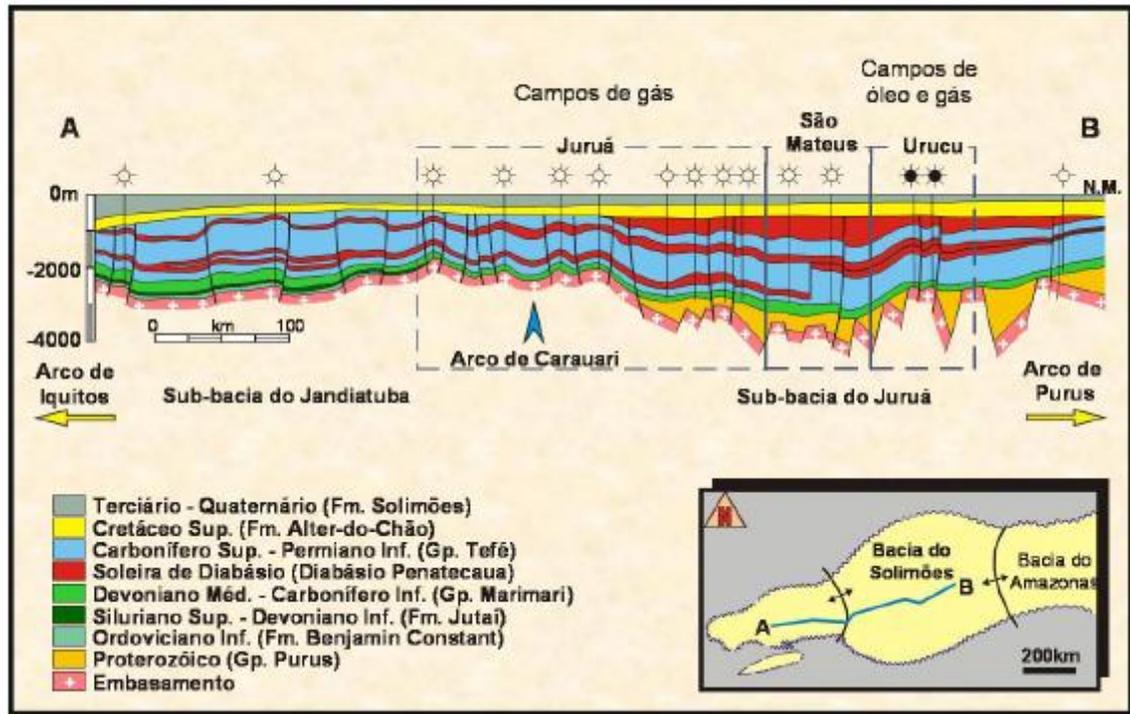
**Figura 8** - Seção geológica da Bacia do Solimões, segundo (Eiras,1999). (Fonte: Petrobras.)

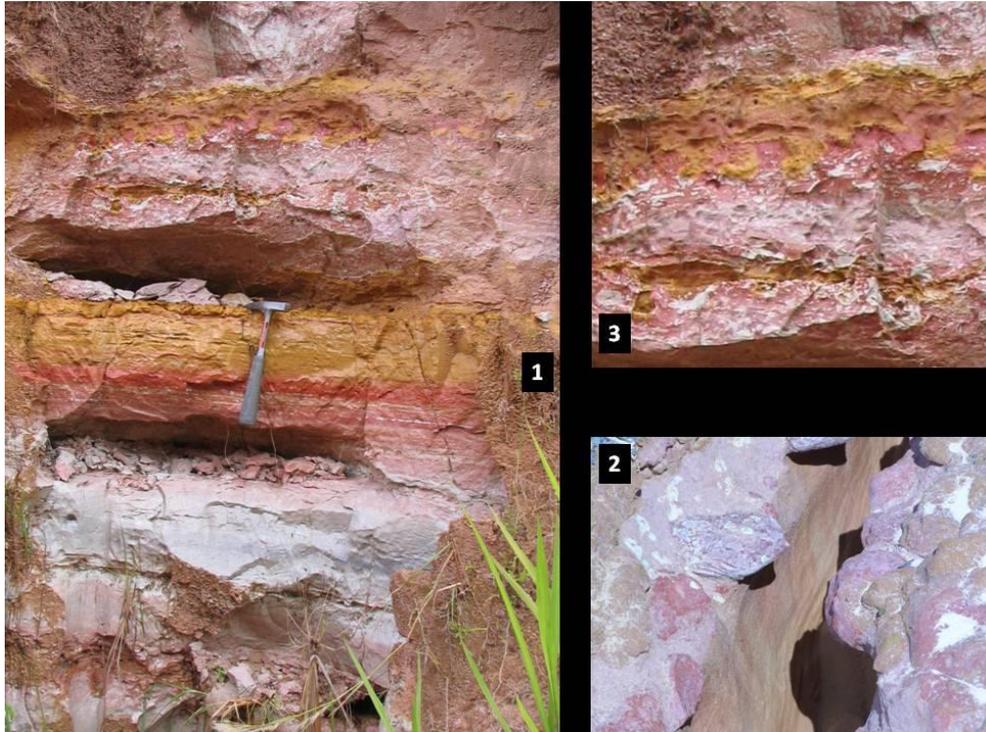
**Figura 9** – Em “1” exposição da estratigrafia da formação Içá em Urucu. Em “2” conglomerado basal da formação Içá no piso de uma área. Em “3” detalhe do pacote mosqueado do topo da formação. Urucu, AM, Brasil.

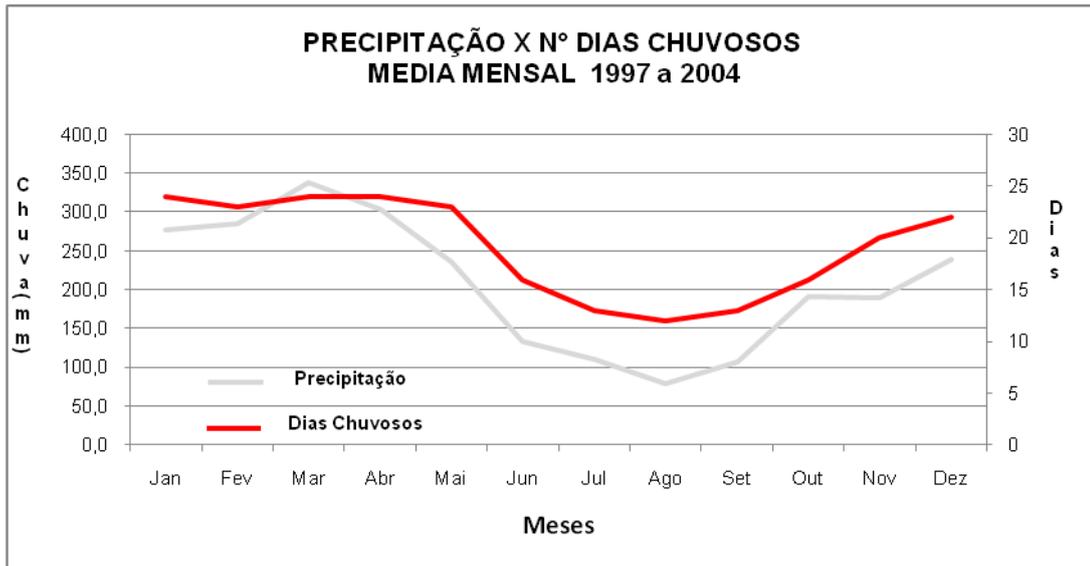
**Figura 10** – Precipitação média e número de dias chuvosos. Uruçu, AM, Brasil (Fonte: Estação meteorológica Uruçu)

Conforme os dados obtidos entre 1994 e 2004, o mês mais chuvoso é março, média de 338 mm no período. O mês que menos chove é o de agosto, média de 79 mm. A média anual acumulada é de 2.486 mm. O mês que tem menos dias chuvosos é o de agosto, com 12 dias,. A temperatura média anual é de 25,9°C. O mês mais quente é setembro, com média de 26,4°C. O mês mais frio é julho, com média de 25,5°C. A média da umidade relativa do ar é de 91% (Figuras 10 e 11)

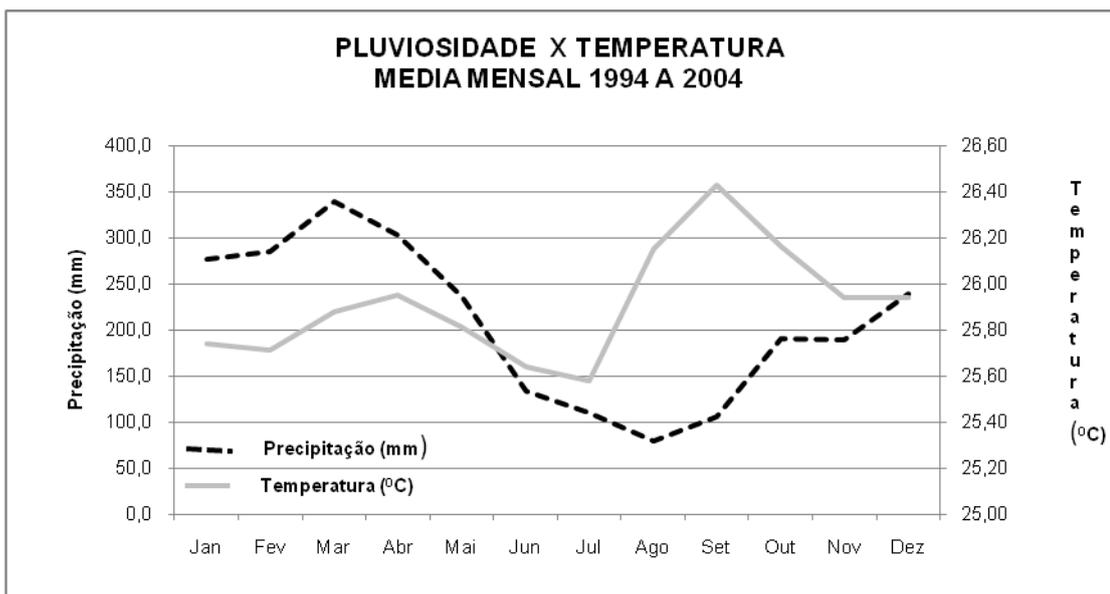
**Figura 11** – Temperatura média mensal e pluviosidade. Uruçu, AM, Brasil (Fonte: Estação meteorológica Uruçu).

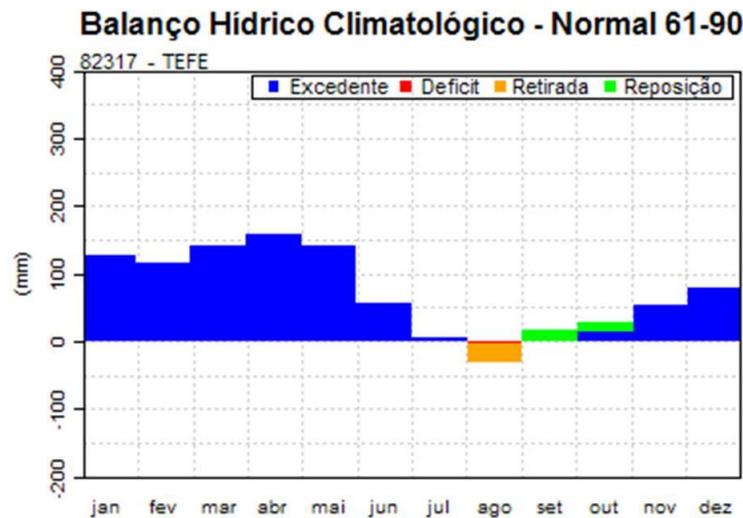
**Figura 12** – Balanço hídrico com dados da estação de Tefé. Tefé, AM, Brasil (Fonte INMET 2009)

Há falta de dados históricos para elaboração do balanço hídrico local. Entretanto, os dados da estação meteorológica de Tefé permitem uma aproximação. O déficit hídrico existe apenas durante o mês de agosto. Mas mesmo neste período ainda restam 70 mm de água armazenada no solo. Nos demais meses do ano há excedente hídrico. Sendo os meses de setembro e outubro o período de reposição (Figuras 12 e 13).

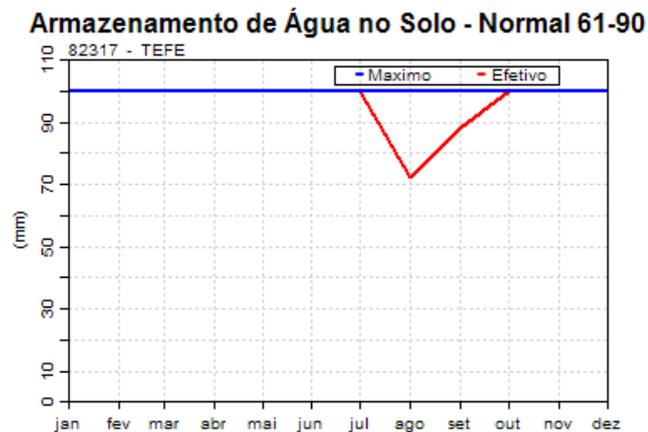
**Figura 13** – Água armazenada no solo com dados da estação de Tefé. Tefé, AM, Brasil (Fonte INMET 2009).

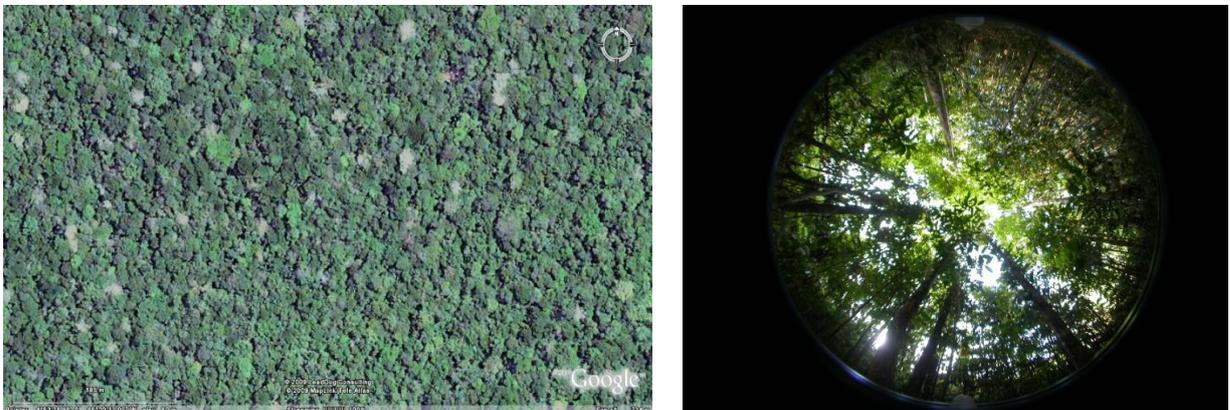
**Figura 15** – Dossel da floresta nas imediações das coordenadas  $04^{\circ}53'09''$  S e  $65^{\circ}19'59,79''$  W. À esquerda vista de cima para baixo e à direita vista de baixo para cima. Urucu, AM, Brasil.

A cobertura florestal protege o solo da incidência direta da radiação solar e da chuva, minimizando o aporte direto de energia no sistema, que se comporta como no estado de biostasia. Autores como Salati e Vose (1984), consideram o sistema em equilíbrio. Este equilíbrio é dinâmico, na medida em que ocorrem trocas de energia e fluxo de matéria (Figura 15).

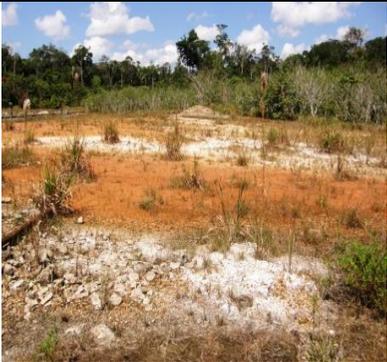
CLASSE / ATRIBUTOS	VEGETAÇÃO	SERRAPILHEIRA	PROCESSOS	FORMAS	
<b>Solo exposto</b>	Até 30% de vegetação dispersa na superfície. Touceiras isoladas de gramíneas, mudas de plantio com altura (h) h ≤ 1,0m e/ou diâmetro da copa ≤ 1,5m). Solo desprotegido ou com até 30% de cobertura vegetal dispersa.	Ausente. Podem estar presentes resíduos sólidos espalhados de forma isolada ou concentrado em um ponto. Cobertura do solo por resíduos sólidos (entulho, canos, terra, troncos e galhos) de até 20%.	Erosão pluvial em mais de 80% da superfície da área, escoamento difuso, escoamento em filetes, escoamento concentrado, deposição.	Torres de pedra, salpicos de chuva (salpicamento), crostas, superfícies lisas com partículas de areia ou maiores dispersas na superfície, marcas de onda, marcas de filetes, sulcos de erosão, zona de espraiamento, poças e alagadiços, gretas de ressecamento. Superfícies aplainadas e rampas com menos de 30% de declive

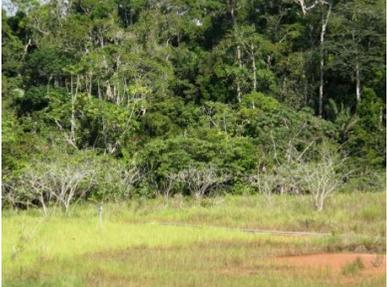
<b>Regeneração</b>	Gramíneas e regeneração natural e plantios com (1,0 < h ≤ 5 m e/ou diâmetro da copa 1,5 a 2,5m). Touceiras de gramíneas contíguas. Proteção do solo de até 70% da superfície. Solo protegido com cobertura vegetal de 30 a 80%.	Raizes de árvores cultivados e gramíneas, touceiras secas, folhas esparsas, restos de poda, resíduos sólidos. De 21 a 70% de cobertura do solo.	Erosão pluvial minimizada, atinge menos de 30% da superfície e de forma descontínua. Escoamento difuso. Escoamento em filetes e concentrado entre as touceiras de gramíneas ou entre as mudas plantadas (entre linhas de plantio), deposição.	Relíquias das formas anteriores, Salpicos de chuva esparsados, marcas de filetes e sulcos de erosão, raras áreas de espraiamento, poças e alagadiços. Superfícies aplainadas e rampas com menos de 30% de declive

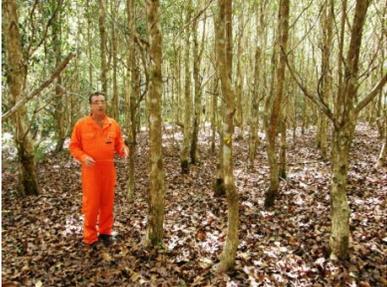
<b>Dossel do plantio</b>	Copas das árvores cultivadas ficam a menos de 30cm uma das outras ou se entrelaçam (h>5 m e/ou diâmetro da copa > 2,5m). Mais de 80% do solo recoberto pela copa das árvores	Presença de serrapilheira recobrimdo mais de 70% do solo. Resíduos sólidos	Predomina o escoamento difuso, escoamento concentrado é raro.	Raras relíquias das formas anteriores. Sem marcas de erosão características. Presença de poças e alagadiços. Superfícies aplainadas

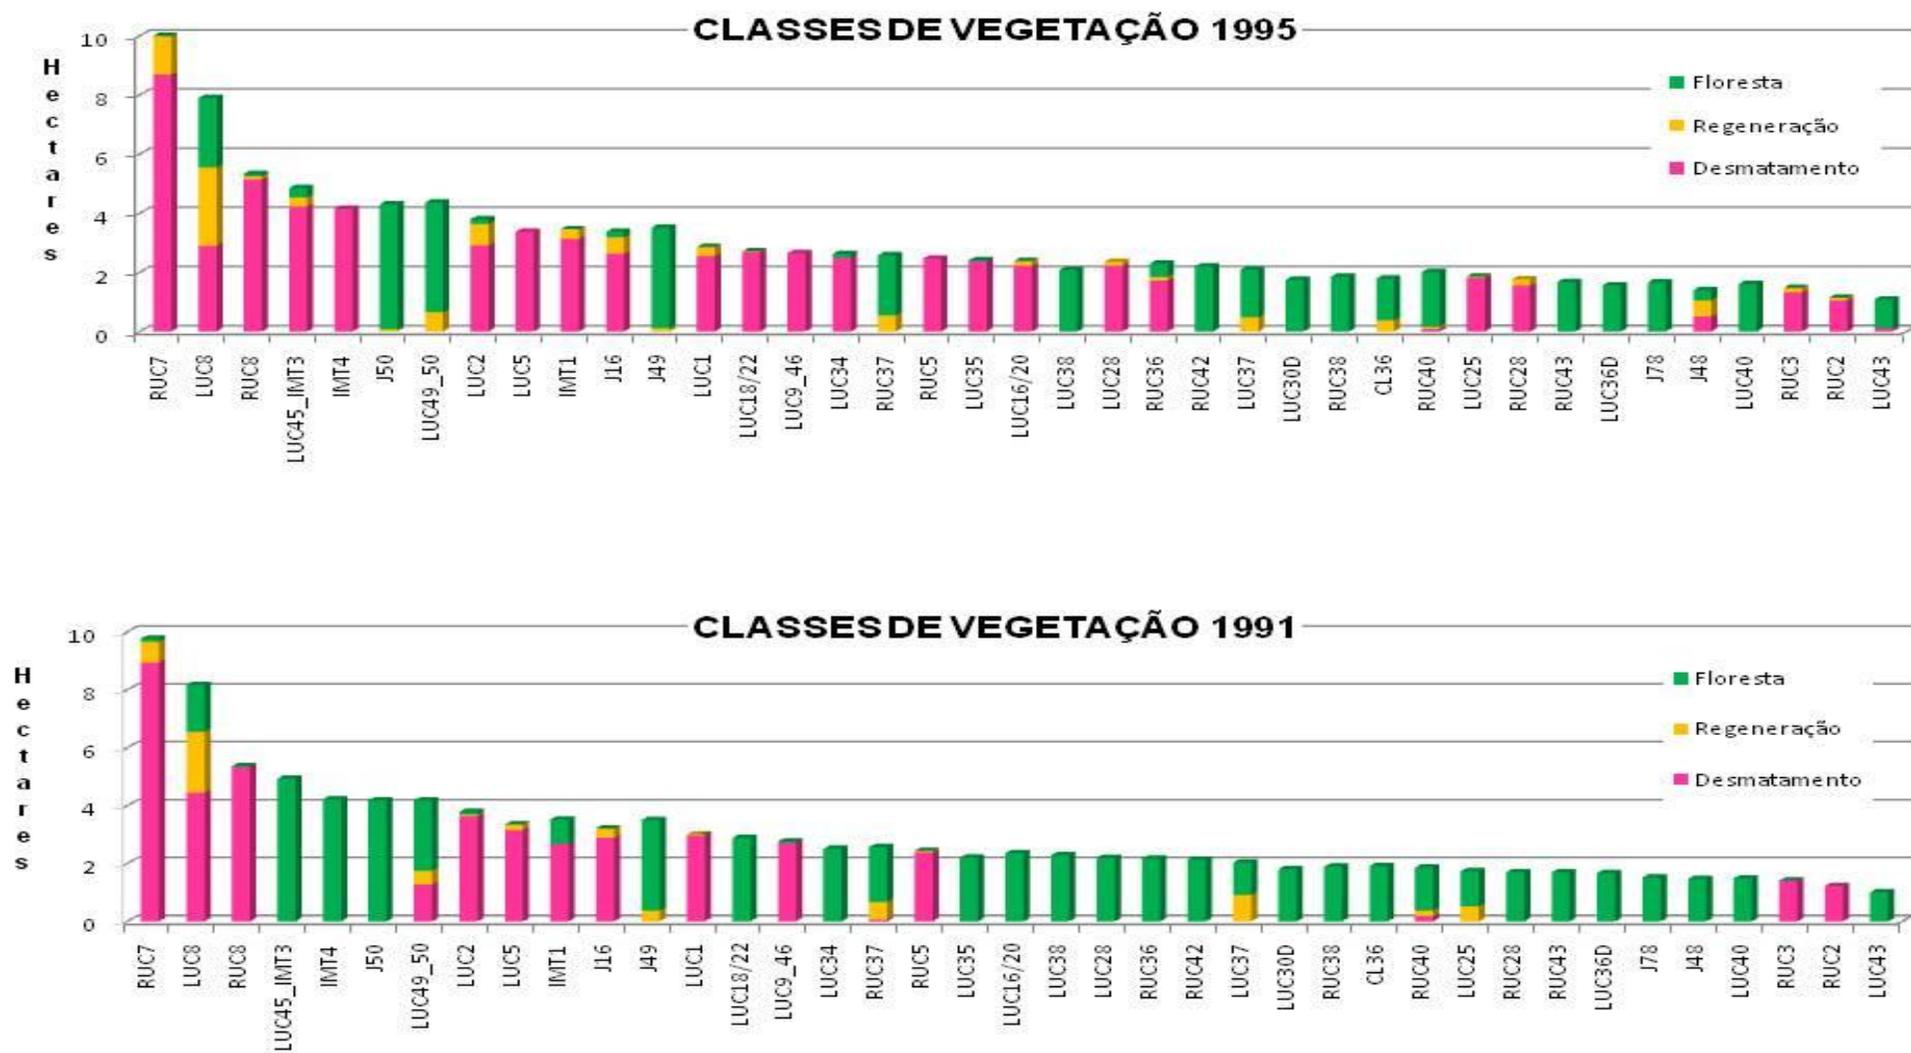
**Figura 5** – Classes de vegetação mapeadas nos anos de 1991 e 1995, nas 39 áreas estudadas. Urucu, AM, Brasil. (LUC, RUC, J, são denominações da empresa para identificação das áreas).

Nas 39 áreas estudadas a classificação digital supervisionada mostrou que no ano de 1986 toda a superfície das áreas estudadas estava protegida pela floresta prístina. Em 1991, 21 das 39 áreas estudadas ainda não haviam sido abertas, número que cai para oito em 1995. Em 2007 a superfície total com solo exposto era de 76,59%. A área ocupada pela regeneração era de 18,60%, enquanto a superfície total recoberta pelo dossel do plantio era de somente 4,81%. Nenhuma das 39 áreas voltou à classe de floresta após a intervenção e plantio visando a restauração (Figuras 5 e 6).

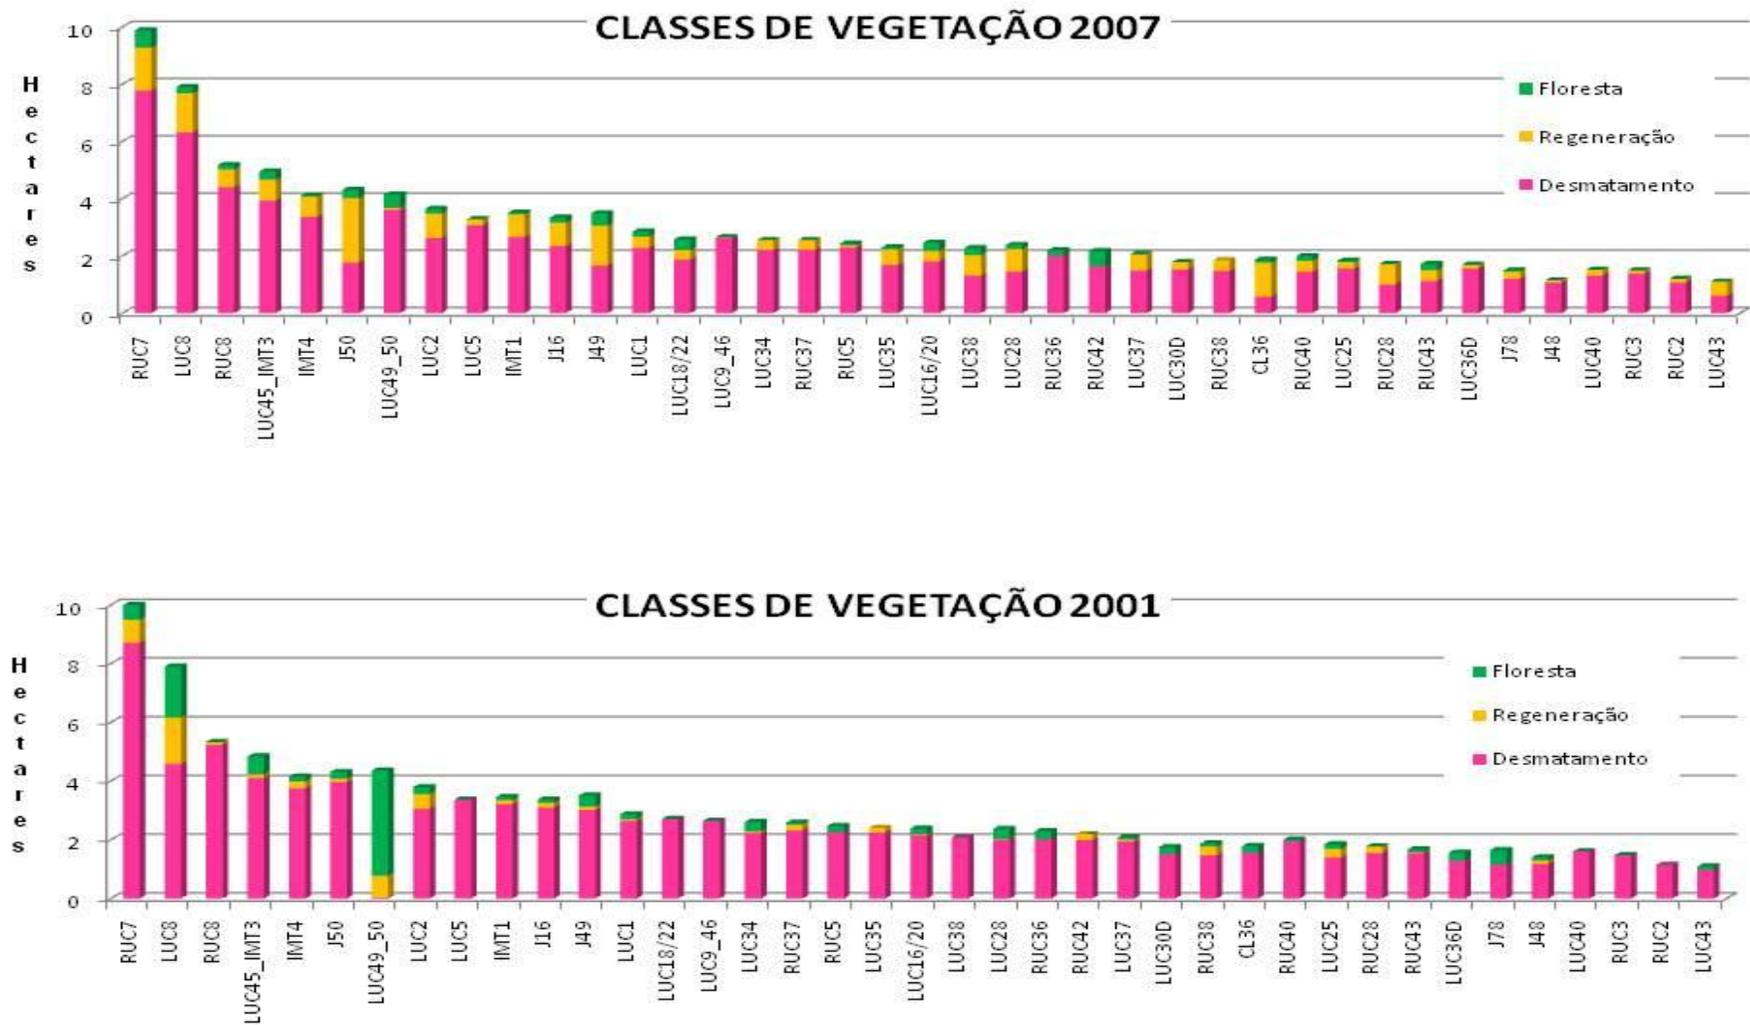
**Figura 6** – Classes de vegetação mapeadas nos anos de 2001 e 2007, nas 39 áreas estudadas. Urucu, AM, Brasil. (LUC, RUC, J, são denominações da empresa para identificação das áreas).

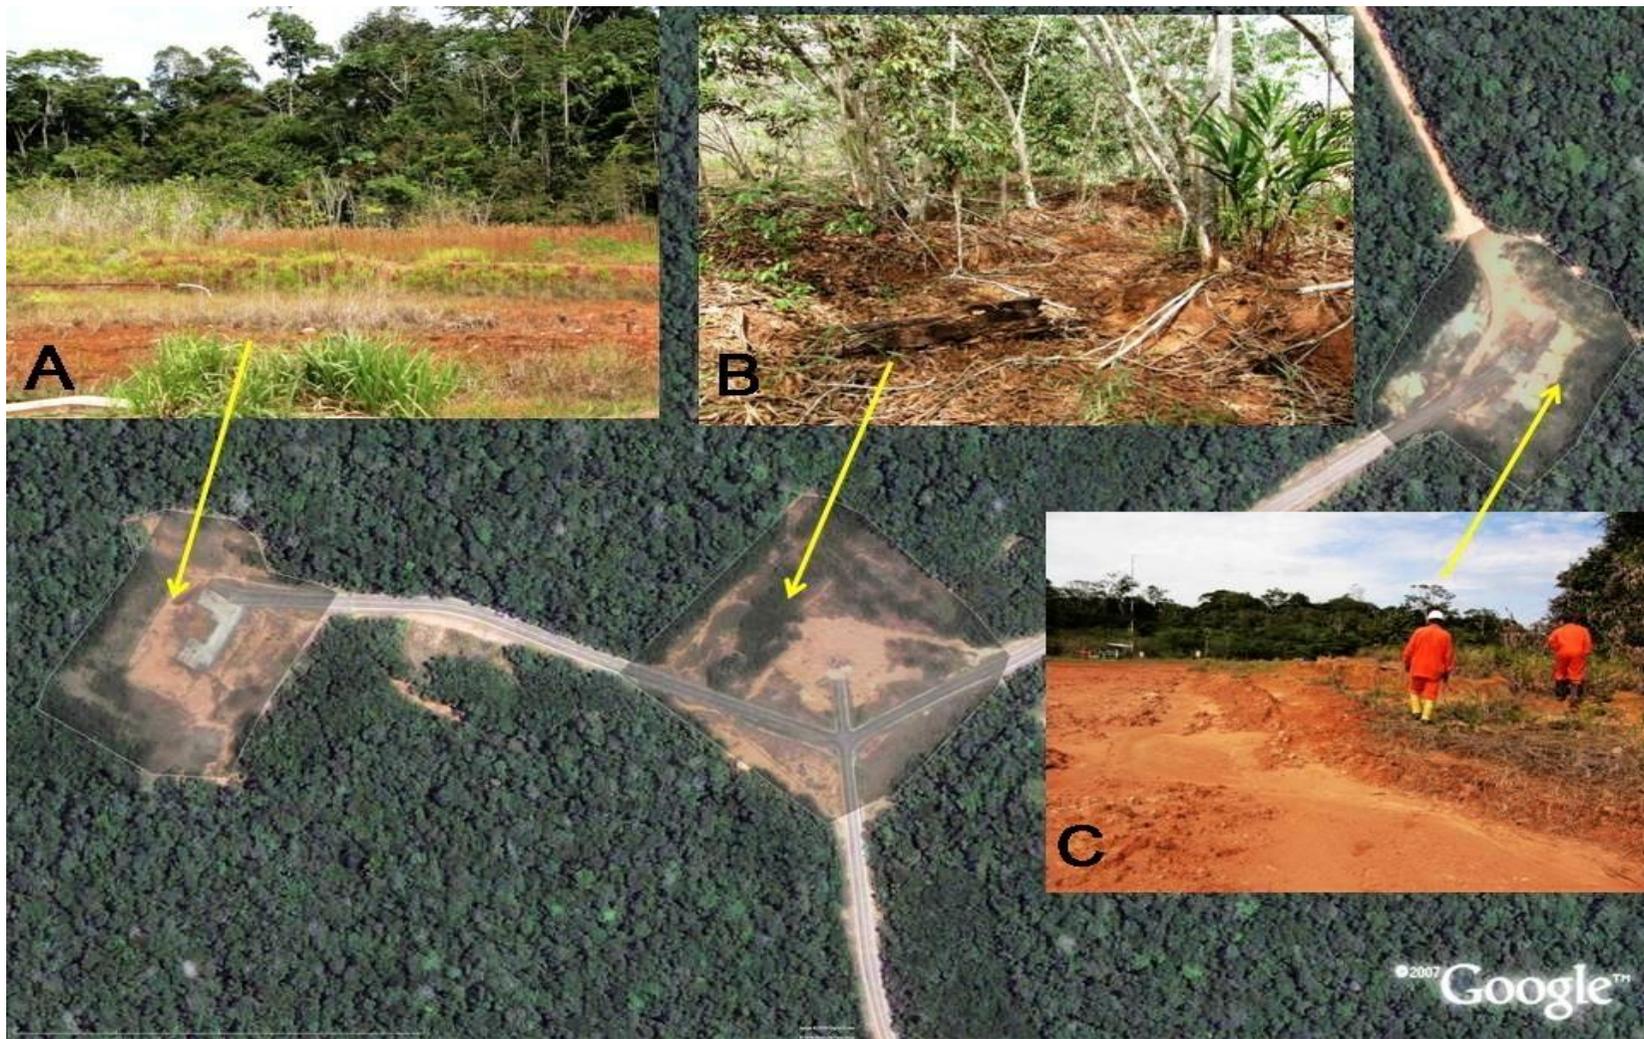
**Figura 7** - Aspectos locais das áreas de 2,66 ha, à esquerda; 4,18 ha no centro e 2,4 ha à direita, em setembro de 2008. Em “A” gramínea *Andropogon bicornis* L iniciando a invasão da área, ao fundo o plantio (regeneração) e depois a floresta. Em “B” erosão no interior do plantio expondo o sistema radicular e comprometendo a estabilidade das árvores. Em “C” solo exposto às intempéries e a erosão, o que limita a colonização pela vegetação. Entre junho e setembro de 2001 foram plantadas: 6.000 mudas na área de 2,26 ha; 14.270 mudas na área de 4,18 ha e 4.620 mudas na área de 2,4 ha. Base imagem Quickbird setembro de 2004, disponível no aplicativo web Google Earth. Urucu, AM, Brasil.

Em clareiras naturais ou mesmo áreas onde o solo é impactado apenas superficialmente, a forma e o tamanho interferem na regeneração (Runkle, 1982; Orians, 1982; Brokaw, 1985; Hubbell e Foster, 1986; Martinez-Ramos *et al.*, 1989; Almeida, 1989). No caso das áreas aqui selecionadas elas são muito maiores. Enquanto clareiras naturais consideradas grandes ocupam área de 0,04 ha, as áreas degradadas deste estudo têm mais de 1,8 ha. O constatado foi que o tamanho não fez diferença para a regeneração destas áreas. A forma também pouco interferiu na regeneração, ao contrário do constatado em outros tipos de abertura do dossel (Figura 7).

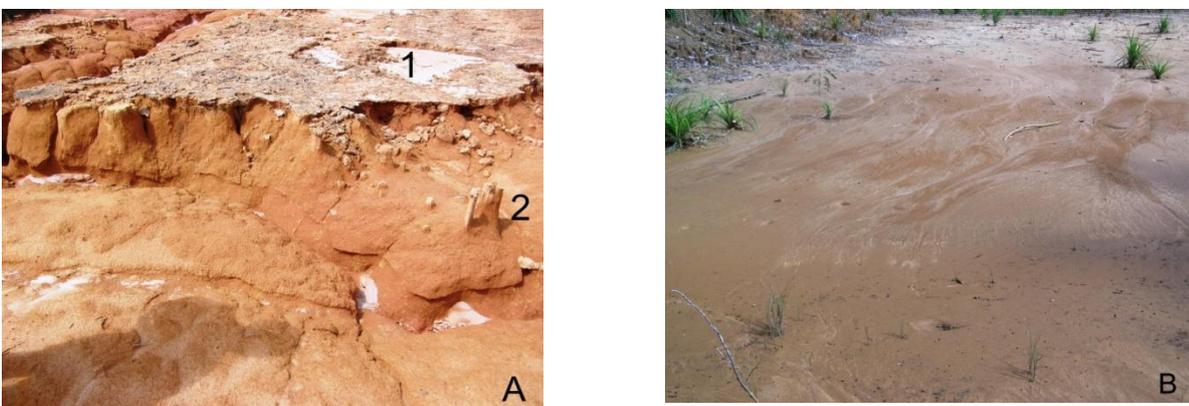
**Figura 8** – Em “A”, crosta formada pelo impacto das gotas de chuva (1). Em “2” um micropedestal também modelado pelas gotas de chuva. O escoamento superficial rebaixa a superfície. Em “B” em primeiro plano, área de espraiamento e deposição de partículas. No segundo plano, canais anastomosados - filetes. Urucu, AM, Brasil.

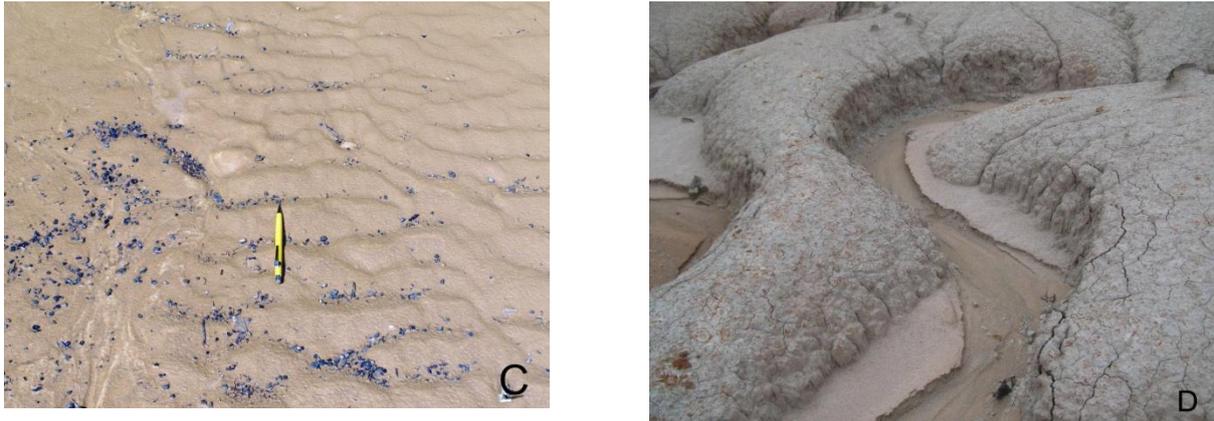
**Figura 9** – Em “C” marcas de onda com partículas depositadas transversais ao fluxo. A ponta da lapiseira indica a direção do fluxo de água. Em “D” sulco de erosão com a deposição de partículas no leito. Urucu, AM, Brasil.

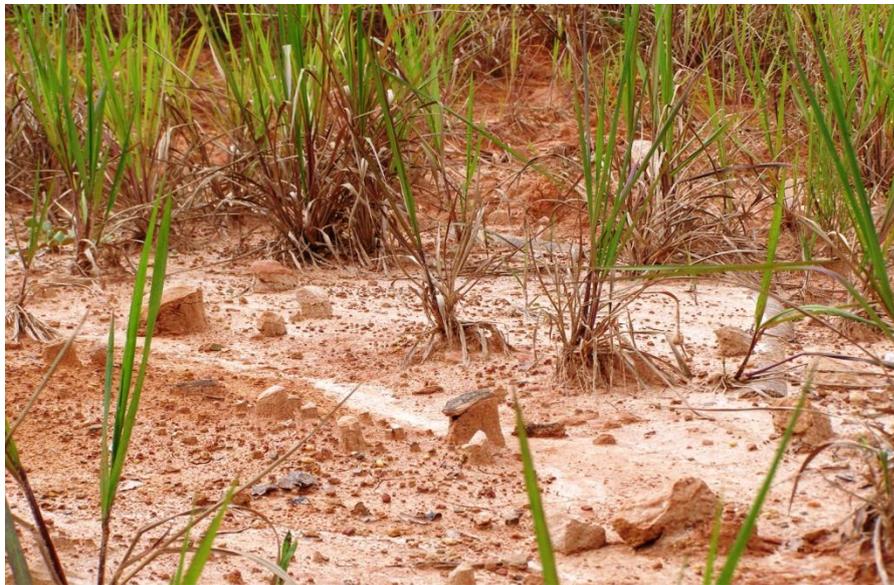
**Figura 10**– Erosão rebaixando a superfície, expondo o sistema radicular das touceiras de gramíneas. A erosão limita a sobrevivência até mesmo de plantas ruderais invasoras. Urucu, AM, Brasil.

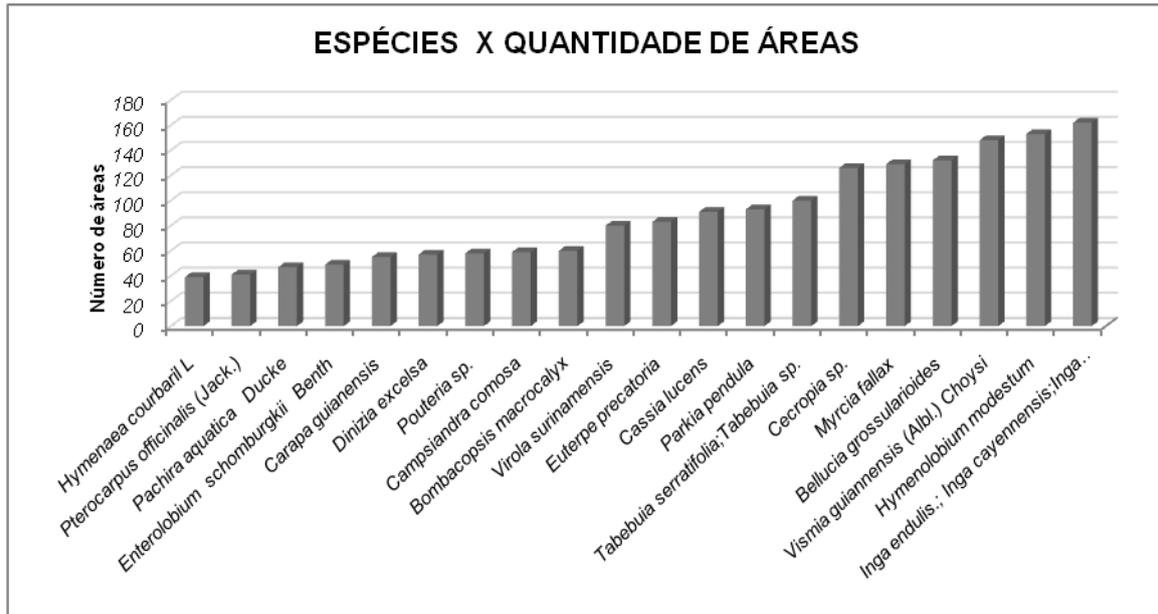
**Figura 3**– Presença das 20 espécies mais utilizadas nas 167 áreas recuperadas, no período de 1991 a 2005. Urucu, AM, Brasil.

As observações em campo e o tratamento dos dados disponibilizados mostram a utilização de 44 espécies arbóreas de diferentes grupos ecológicos. A opção de quais espécies a serem utilizadas em determinado plantio está vinculada ao estoque da muda no viveiro. Como as espécies arbóreas e palmeiras florescem e frutificam em diferentes períodos do ano, a disponibilidade de mudas, até certo ponto, obedece este ciclo natural (Figura 3).

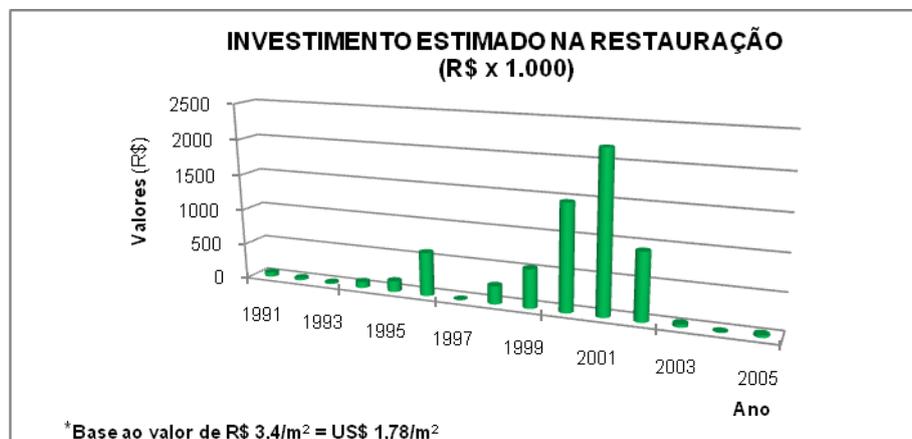
**Figura 4** – Estimativa dos investimentos anuais na restauração de áreas entre os anos de 1991 a 2005. Urucu – AM, Brasil.

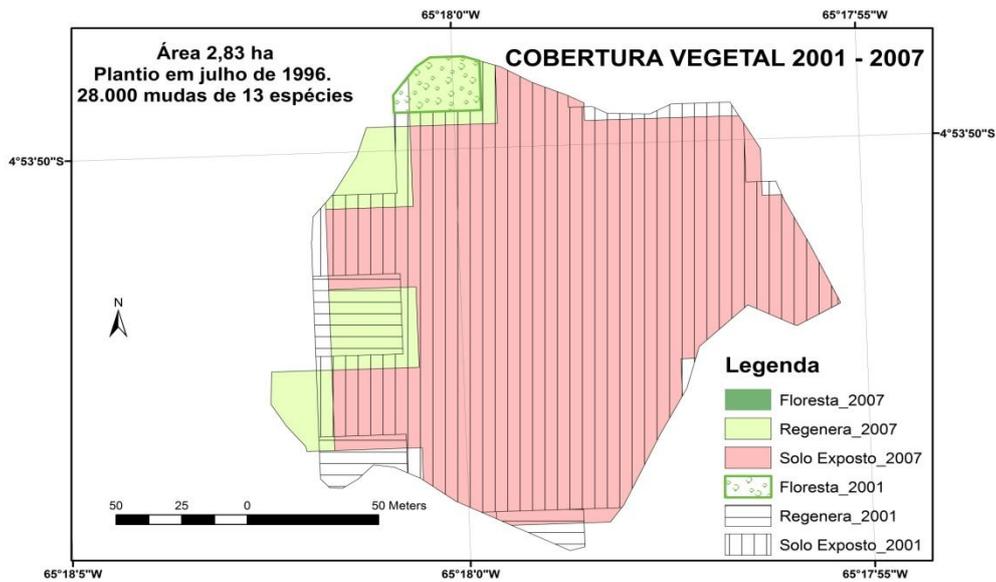
**Figura 5** – Acompanhamento da regeneração de área com 2,83 ha. Em julho de 1996 foram plantadas 28.000 mudas de 13 espécies diferentes. Entre 2001 e 2007 a maior parte da área continuava com solo exposto. Uruçu, AM, Brasil.

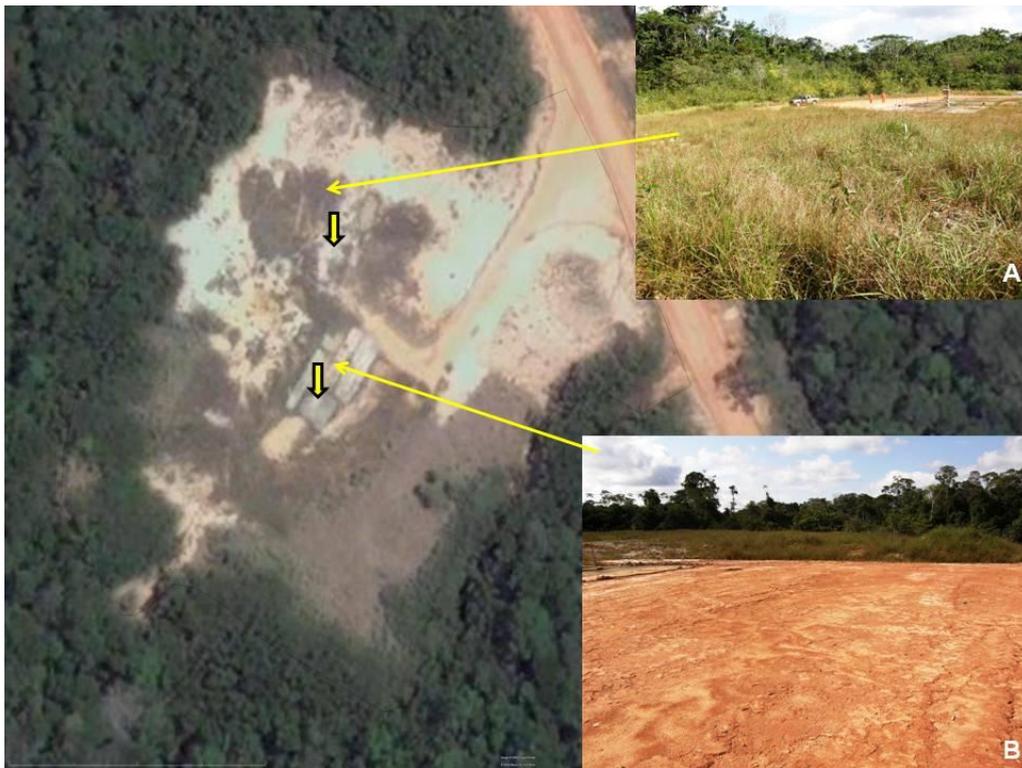
**Figura 6** – Imagem Quickbird de 2004 da área de 2,83 ha. As fotos sobre a imagem orbital são de outubro de 2008. As setas indicam o local de onde a foto foi tirada e o ângulo de visada. Trata-se da mesma área da Figura 5. Uruçu, AM, Brasil.

A regeneração natural está representada por gramíneas, herbáceas e raras espécies arbóreas. Plantas exóticas, invasoras, como *Andropogon bicornis* Benth; *Brachiaria humidicola* (Rendle); *Panicum pilosum* Sw, *Pueraria phaseoloides* (Roxb) Benth, *Mimosa pudica* L., *Desmodium barbatum* (L) Benth foram e são introduzidas pela hidrossemeadura nos taludes de estradas e tubovias, visando controlar a erosão. Pela dispersão natural das sementes das plantas invasoras introduzidas estas invadem áreas, mesmo isoladas, em toda a província de hidrocarbonetos. O que confirma a assertiva que a invasão de comunidades vegetais nativas por espécies exóticas agressivas tem na dispersão de sementes, em micrositio adequado, o seu primeiro passo (Liding-Cisneros e Zelder, 2002) (Figura 6).

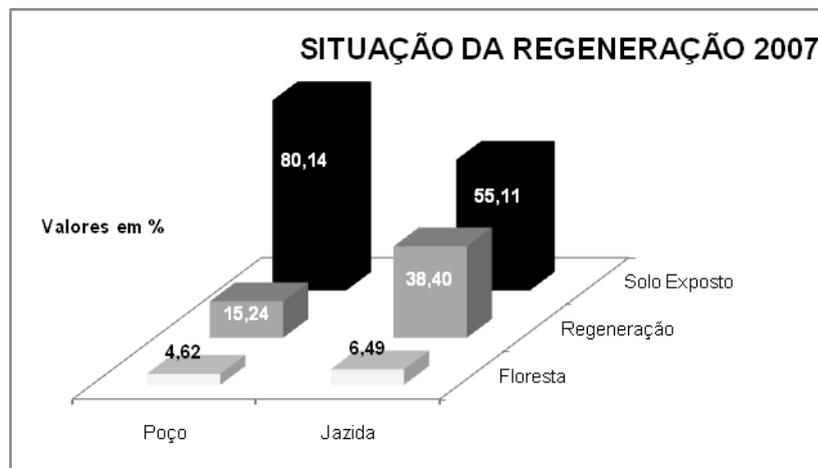
**Figura 7** – Relação das áreas de solo exposto, regeneração e floresta para áreas de empréstimo e poços no ano de 2007. Uruçu – AM, Brasil

As áreas de poços regeneram e respondem às práticas de regeneração de forma mais lenta que as áreas de empréstimo. O tempo de plantio na maioria dos casos não pode ser associado a um tipo de cobertura protetora do solo. Plantios com mais de 10 anos tem mais de 50% da área com solo exposto. Enquanto plantios com sete anos podem apresentar dossel (Figura 7).

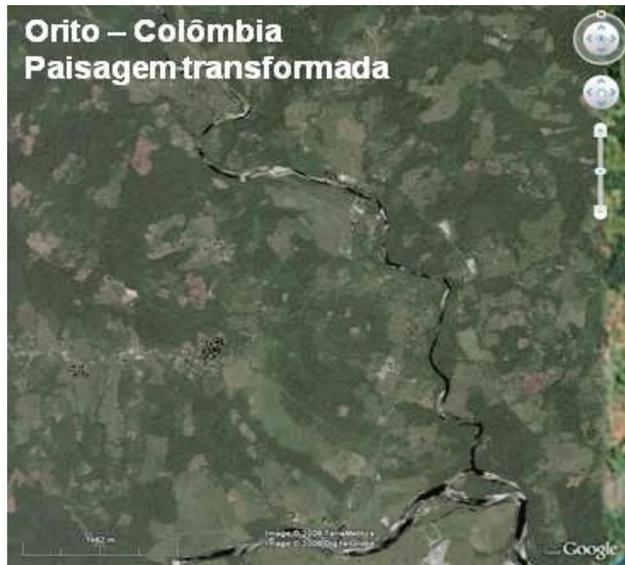
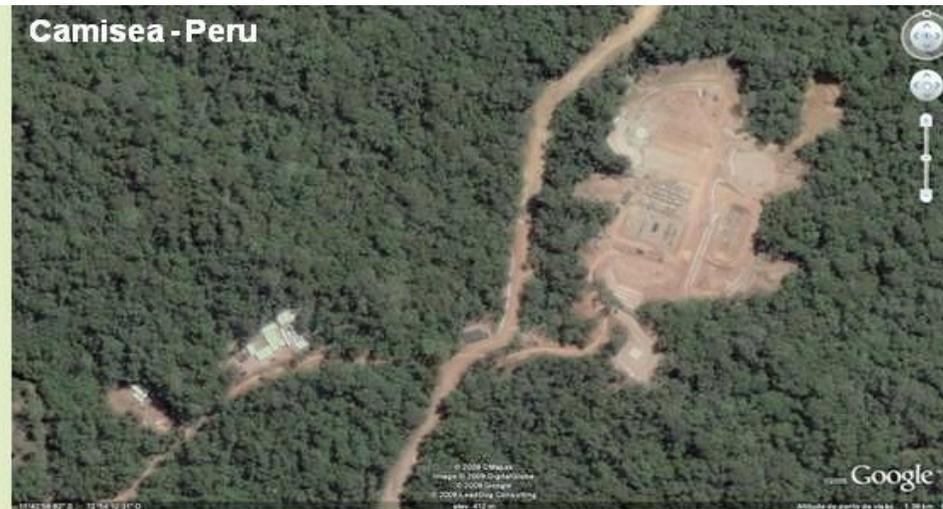
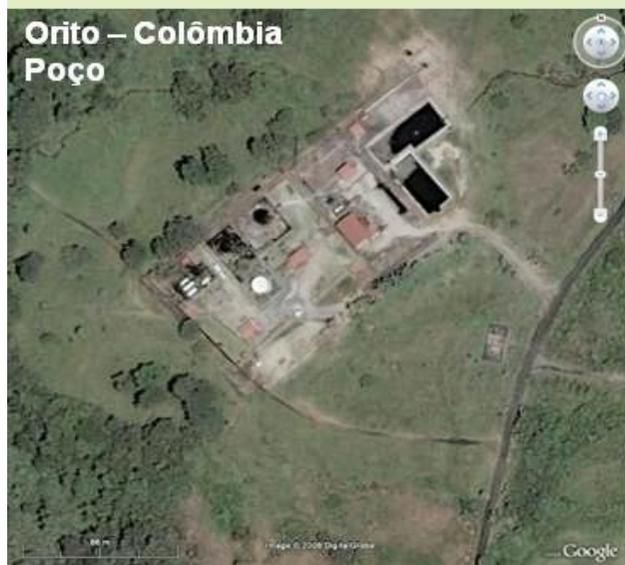
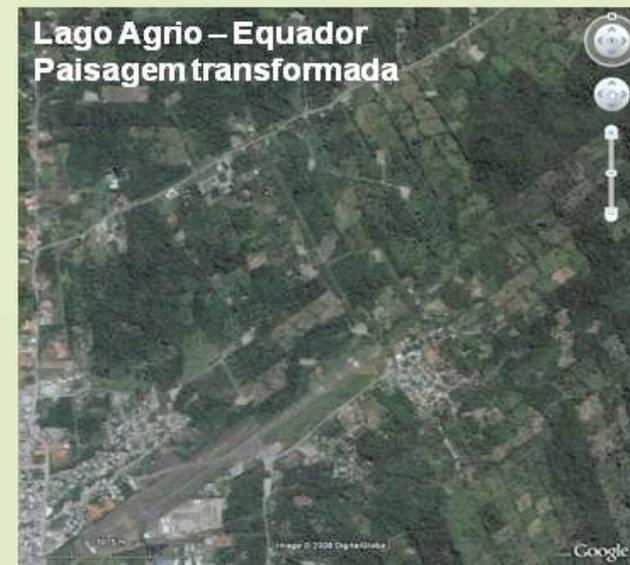
**Figura 8** – Áreas de exploração petrolífera na Amazônia Ocidental. Observar nas imagens menores o uso de gramíneas no controle da erosão e o plantio de mudas de árvores.
