LC/MEX/L.557
1 de julio de 2003

IMPACTO SOCIOECONÓMICO DEL SISMO OCURRIDO EL 21 DE ENERO DE 2003 EN EL ESTADO DE COLIMA, MÉXICO

Este estudio fue realizado conjuntamente por Daniel Bitrán, consultor de la CEPAL, y por Jorge A. Colorado Lango, Norlang García Arróliga, Miguel Ángel Pacheco y Carlos Reyes, del Centro Nacional de Prevención de Desastres (CENAPRED) de la Secretaría de Gobernación de México.

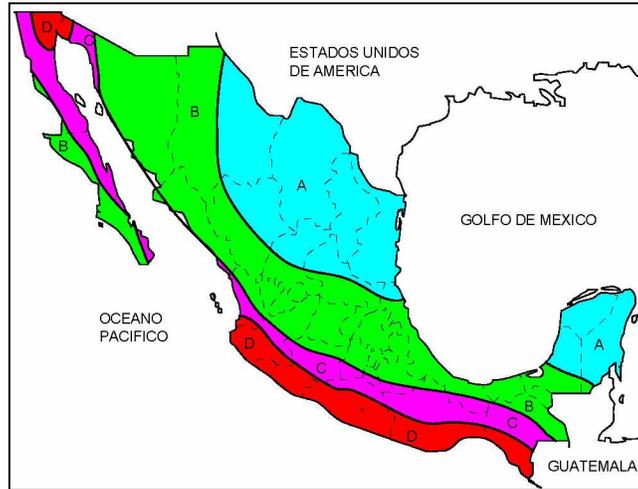
Figura 2 Zonificación sísmica de la República Mexicana (*Manual de Obras Civiles de la Comisión Federal de Electricidad, 1993*)

La República Mexicana se ha dividido en cuatro zonas sísmicas (figura 2), siendo la zona D la de mayor peligro y la A la de menor peligro. El Estado de Colima se encuentra, de acuerdo con tal zonificación, en la zona de mayor peligro. Los sismos que afectan a este Estado, se generan, principalmente, por la interacción de las placas de Cocos y de Rivera con la placa continental de Norteamérica (figura 3).

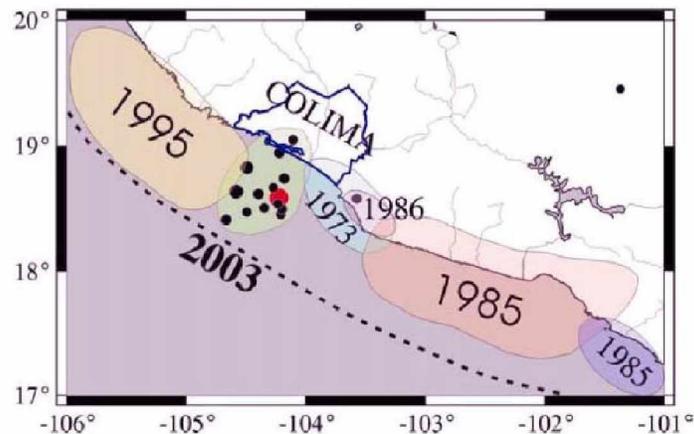
Figura 4 Ubicaciones epicentrales del evento mayor y réplicas principales
(sitio Web, Servicio Sismológico Nacional, UNAM)

Las ubicaciones epicentrales del evento mayor y de las réplicas principales se indican en forma gruesa en la figura 4. Se nota la ubicación dentro de una brecha sísmica carente de sismos en años recientes.

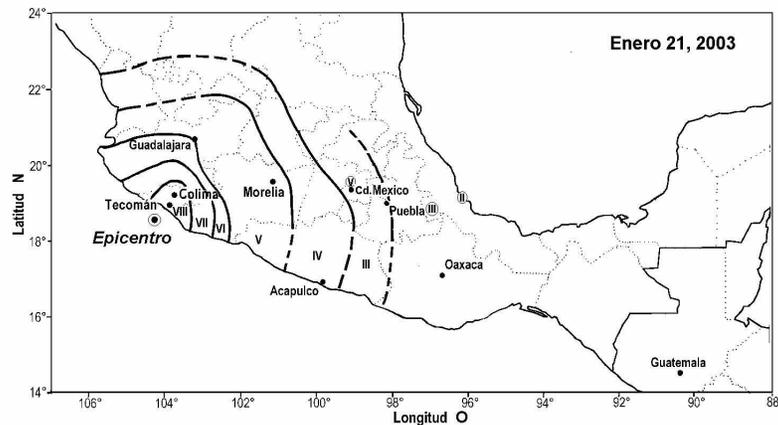
Figura 5 Mapa de intensidades sísmicas (isostas) del sismo de Tecomán (Gutiérrez, 2003)

Pudo haberse previsto daños mayores de un sismo de magnitud Mw 7.8 como el de Tecomán. Sin embargo, la relación de atenuación de Youngs et al. sugiere aceleraciones pico entre el 0.10 y el 0.15 g para un evento con distancias epicentrales de unos 60 km y una profundidad focal de unos 10 km. Tal nivel de aceleraciones es, consecuentemente, compatible en general con el nivel de daños observados.

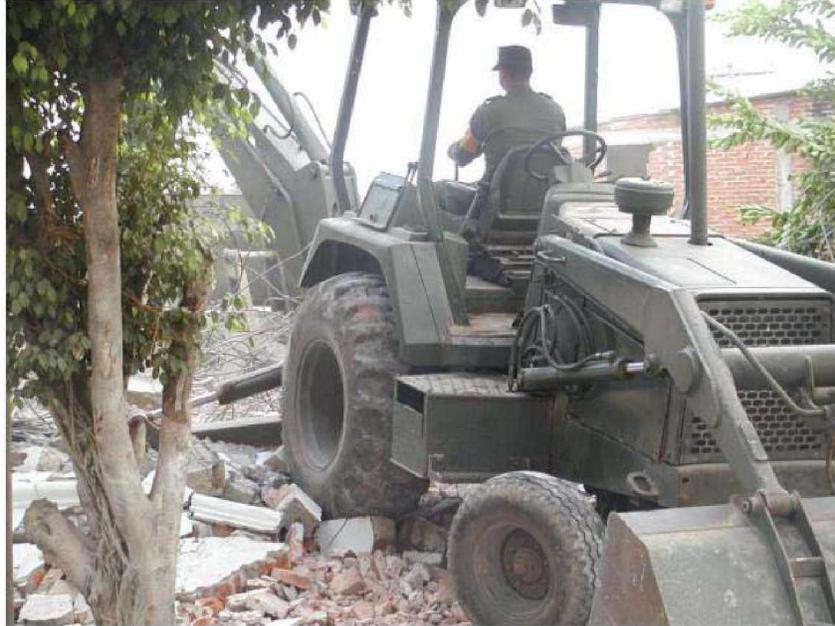
Figura 9 Personal militar en operaciones de demolición

Existe una fuerte presencia militar en el municipio de Colima, que dispone de diversos tipos de recursos que se han utilizado en apoyo a los esfuerzos civiles. Los militares usaron equipo pesado y personal para proveer alojamiento, demoler edificios severamente dañados, y remover escombros (figura 9).

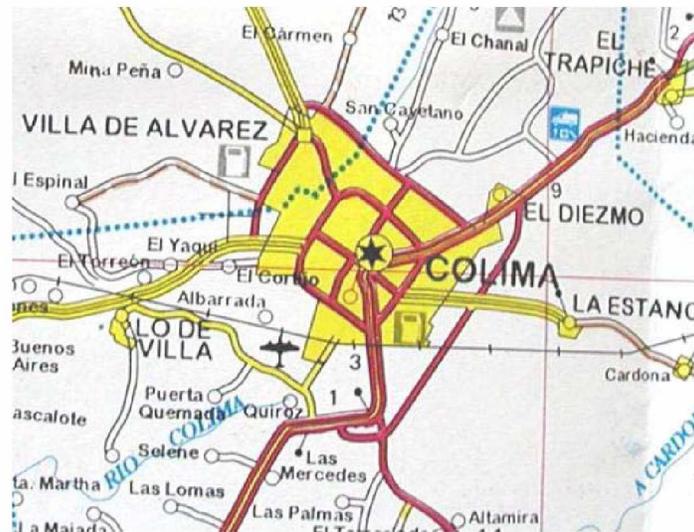
Figura 10 Mapa de Colima

Basados en lo anterior se observa que las viviendas afectadas se concentran en los municipios de Colima, Tecomán, Coquimatlán, Armería, Manzanillo y Villa de Álvarez. Las viviendas de pérdida total, por su parte, se encuentran concentradas en Colima, Tecomán, Coquimatlán y Armería, lo cual soporta la correlación entre proximidad al epicentro y concentración de población, véase figura 10 y tabla 6.

La proporción estimada de casas afectadas en toda la entidad es del 18%, observándose una heterogeneidad al interior del Estado. En términos relativos, los municipios de Ixtlahuacán junto con Coquimatlán y Armería tuvieron el mayor grado de afectación del total de sus viviendas (osciló entre 40% y 69%). En cambio, los municipios de Colima, Villa de Álvarez y Coquimatlán vieron afectadas entre un 11% y un 18% del total de sus viviendas, lo cual traducido en términos absolutos por número de casas es una cifra considerable (véase la tabla 6).

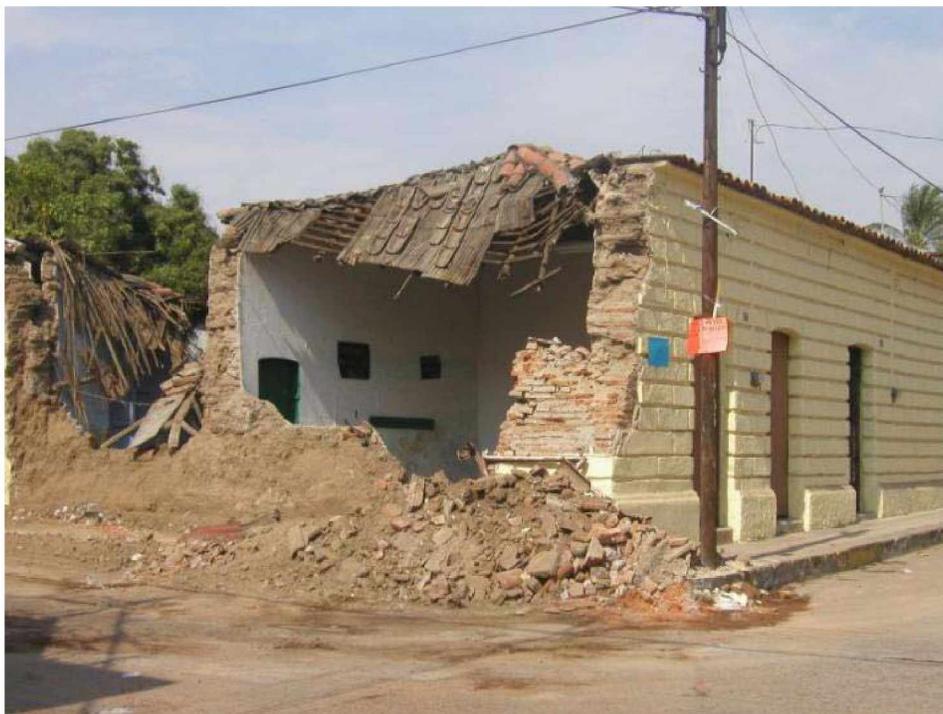
Figura 11 Daños típicos a estructura esquinera de adobe

- estructuras con un buen arreglo de muros, altas densidades de muros, elementos continuos horizontales y verticales, y pocas aberturas en muros.
- estructuras con deficiencias en una o más de las áreas de arriba.

Finalmente, una estructura es aún más vulnerable si se ubica en una esquina de una cuadra, o en una área con condiciones desfavorables de suelo.

En Villa de Álvarez, una zona residencial al noroeste del casco urbano de Colima, se presentaron asentamientos y huecos, que podrían deberse a causas naturales o, según los vecinos, a la presencia de viejas minas de arena en el área (figuras 11 y 12).

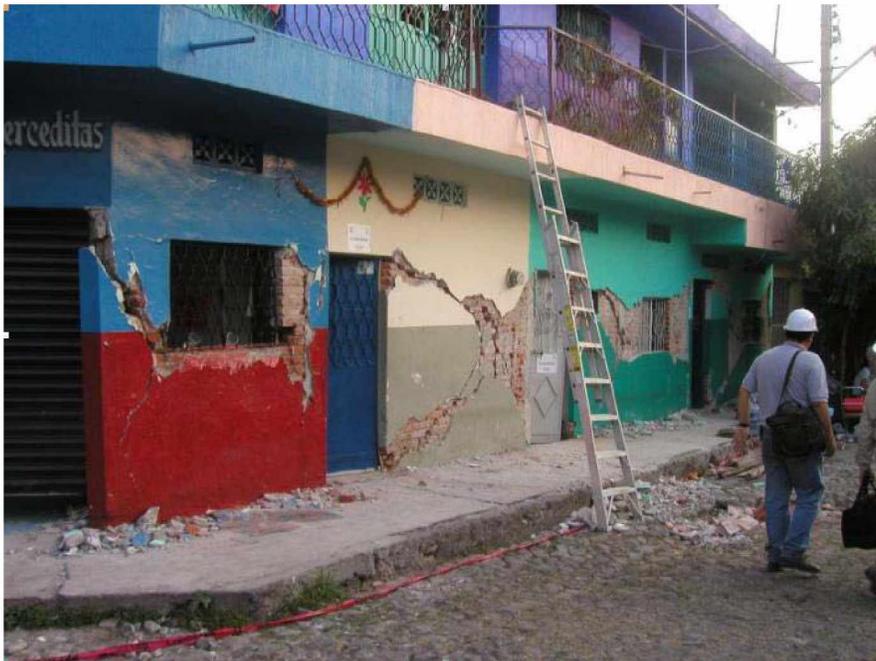
Figura 13 Daños comunes en la mampostería no reforzada

- Los daños a estructuras de mampostería no reforzada variaron según la ubicación de la vivienda, en las áreas de daños relativamente severos, los daños se concentraron en estructuras de mampostería no reforzada y de adobe. Los daños se debieron a conexiones inadecuadas entre muros y diafragmas horizontales, y entre muros, así como al colapso de muros bajo cargas combinadas en y fuera del plano.

Los daños provocados por el sismo en las viviendas han sido clasificados según los materiales de construcción: acero; concreto reforzado; mampostería confinada; mampostería no reforzada; y adobe (véase la figura 13). En esta sección se describe el comportamiento general de cada tipo de construcción. Las observaciones de los daños se usan para extraer conclusiones generales sobre la vulnerabilidad estructural.

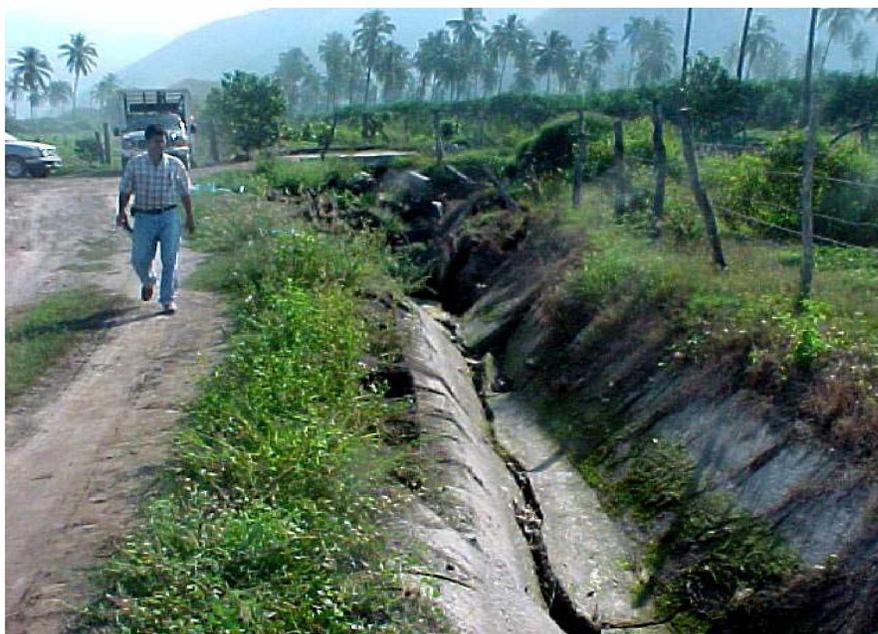
Figura 14 Daños en el módulo Tecuanillo en el distrito de riego núm. 58

En total se registraron daños en cinco módulos ubicados en el distrito de riego número 53: Módulo Juárez, Tecuanillo, Amela, Cerro de Ortega, y el módulo Cihuatlán Margen de Colima. Las afectaciones se localizaron fundamentalmente en el canal principal, en los canales laterales y sublaterales y en las estructuras de operación (figura 14).

Posterior a la verificación de daños se emprendieron las medidas necesarias para restaurar la infraestructura dañada y restablecer la operación normal de las obras, para evitar, en lo posible, que disminuyera la producción de los cultivos establecidos y con ello evitar problemas sociales a consecuencia de lo anterior.

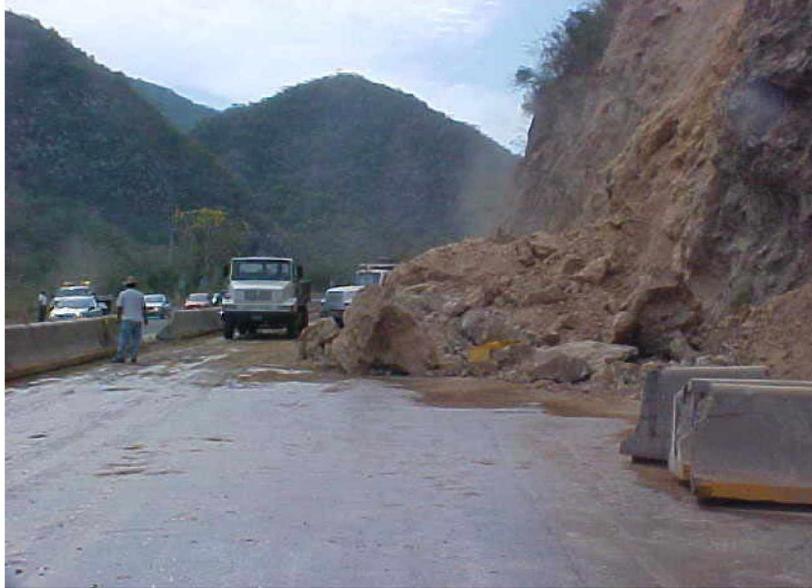
Figura 15 Derrumbes en el tramo de La Salada que se ubica en la carretera Colima–Tecomán

En la figura 15 se puede observar uno de los ejemplos más claros sobre el tipo de afectaciones que tuvieron la mayoría de las vías de comunicación. Obsérvese el tamaño de las rocas, tomando como referencia la altura del módulo de la barrera separadora.

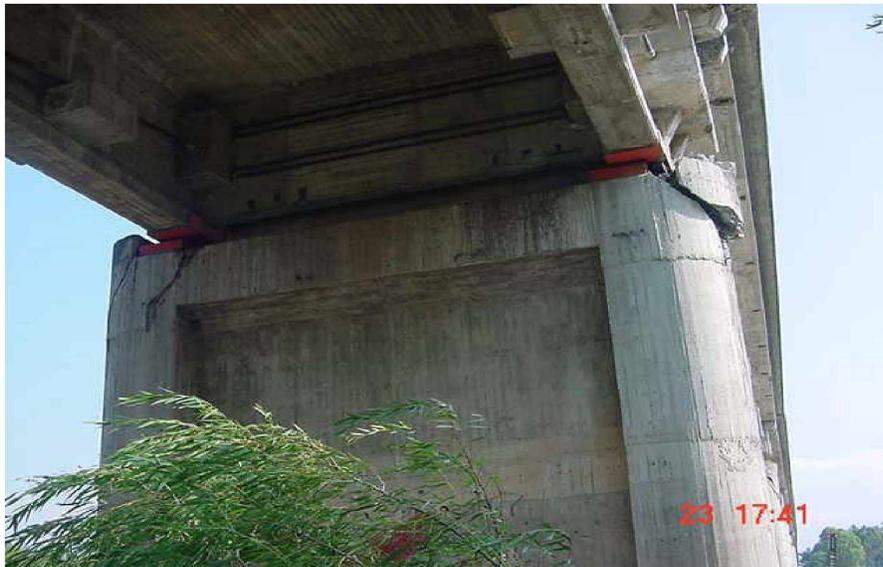
Figura 16 En la parte superior de la pila se observa a ambos lados que los topes de los sismos fallaron en los desplazamientos laterales de la loza del puente

Uno de los mayores efectos destructivos del sismo ocurrió en el municipio de Tecmán, donde fueron afectados alrededor de 58 kilómetros de vías de comunicación, y donde se localizó el percance del puente de Coahuayana ubicado en los límites de los Estados de Michoacán y Colima. En este caso se registró la destrucción de la totalidad de los topes antisísmicos en los 13 apoyos. Fue este daño a la infraestructura del puente el que recibió el monto mayor de las afectaciones, con más del 56% del total. En la figura 16 se muestra parte del daño en el puente referido.

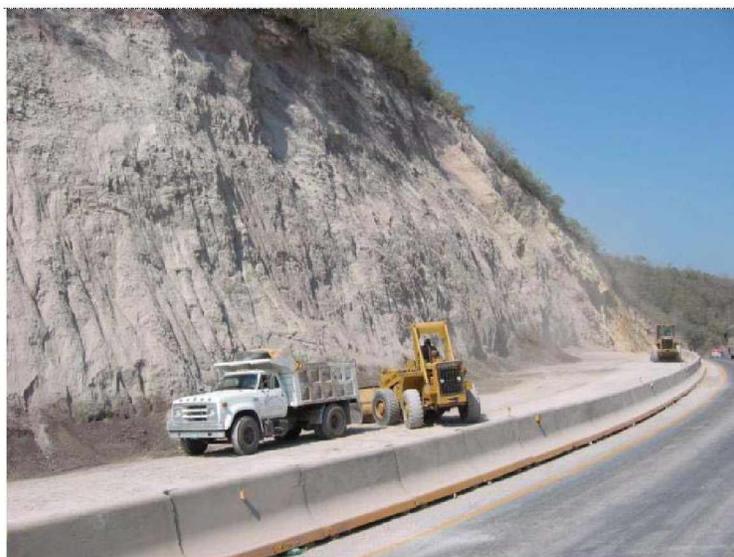
Figura 17 Derrumbes en la Autopista 110 entre Manzanillo y Colima

En la autopista que va entre Manzanillo y Colima se registraron derrumbes (figura 17).

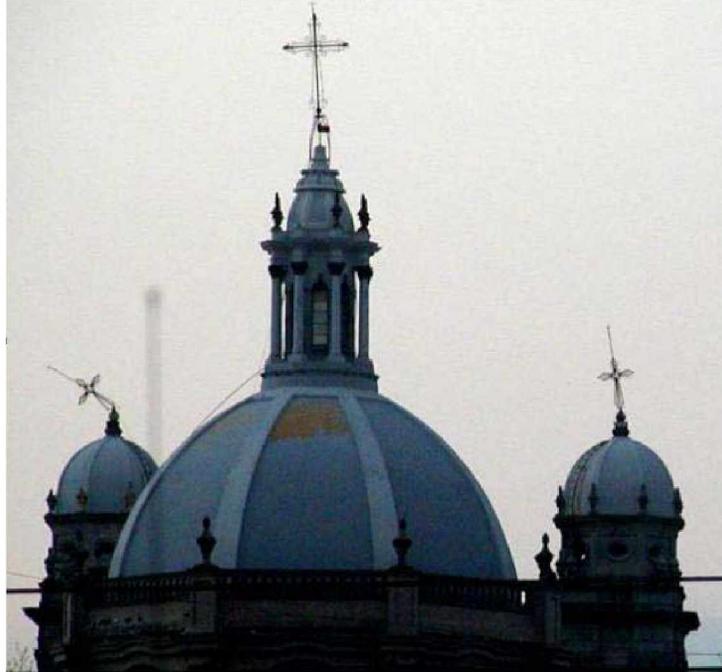
Figura 18 Daños a las cruces de la Catedral, Colima

Dentro de este rubro los daños fueron de consideración, aunque en general no ponen en peligro la estabilidad de las construcciones, sobre todo los que ocurrieron en los Templos del Sagrado Corazón de Colima consistentes en daños severos en muros, arcos y desprendimientos de aplanados, y en el Templo de San Felipe de Jesús, también de Colima, que presentó grietas en la fachada, en la torre y en los apoyos del campanario (véase la figura 18).
