PERCEPÇÕES DAS COMUNIDADES RURAIS SOBRE OS DIQUES DE CONTENÇÃO DE SEDIMENTOS E ÁGUA NA BACIA HIDROGRÁFICA DE ÁGUAS BELAS

Perceptions of rural communities on the dikes for sediments and water retention in the watershed of Águas Belas

PAULO CORREIA DE BARROS¹, MARIA DA GRAÇA ABRANTES²,
ANA NOVAIS² E MANUEL MADEIRA²

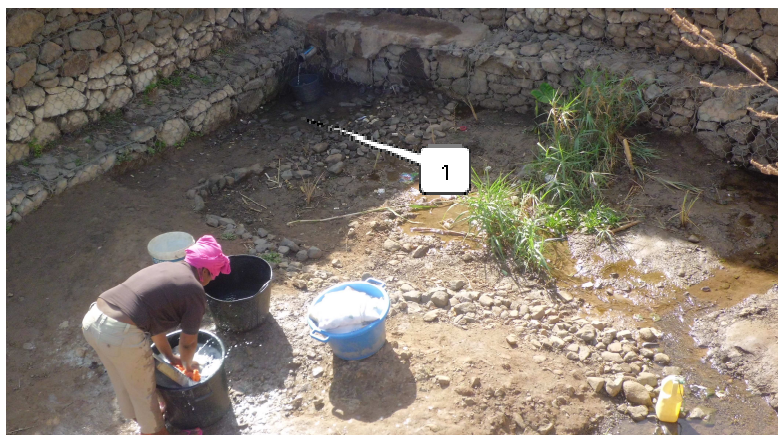
Figura 4 – Dique de correcção torrencial de gabião na sub-bacia de Mato Gégè com função de retenção de sedimentos, onde uma nascente (1) é utilizada para fins diversos.

Nos diques localizados na proximidade de núcleos populacionais, naqueles que são ponto de abastecimento de água (**Figura 4**) ou usados como estrada ou trilho de acesso pela *bacia* (**Figura 5**) também foi possível realizar um número maior de entrevistas por questionário de inquérito.

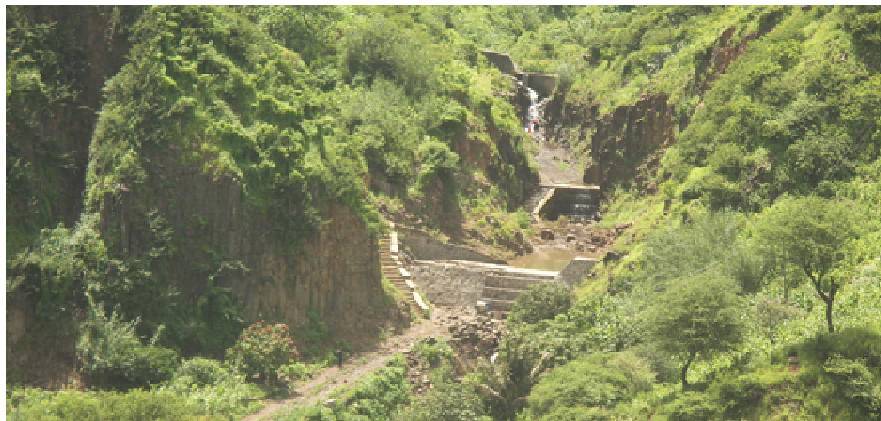
Figura 5 – Diques (argamassados) de correcção torrencial e captação de água (sub-bacia de Mato Gégé) com escadas de acesso para permitir a mobilidade pela ribeira.

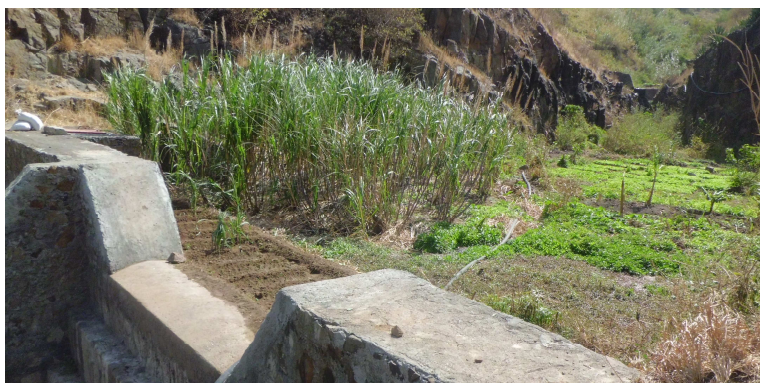
Figura 6 – Dique argamassado de captação de água totalmente assoreado e aproveitado para fazer agricultura irrigada.

A esta ideia sobrepõe-se a do “aumento de áreas de cultivo” (directamente relacionada com a disponibilidade de solo) (**Figura 6**), entendida por mais de metade dos inquiridos como a principal vantagem que os diques trouxeram ao seu quotidiano.

Por exemplo, a extracção de inertes nas áreas envolventes aos diques, a utilização da albufeira dos diques como campo de cultivo (**Figura 6**), a deposição de lixos nas albufeiras de diques ou mesmo a remoção de arame ou pedra (**Figura 7**) são acções que colocam em risco não só a estabilidade das estruturas, mas também a segurança das comunidades e parcelas agrícolas aquando a ocorrência de uma chu

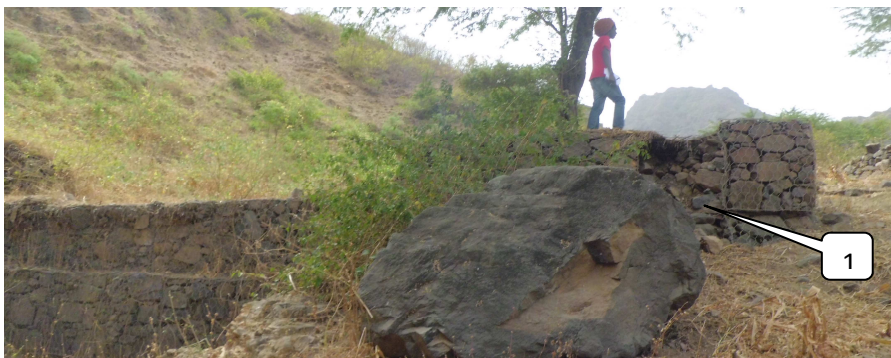
Figura 7 - Dique de gabião, onde foi tirada uma quadra de gabião (1) de uma das asas.

Alguns diques podem ainda ser danificados pelo corte de arames de muros dos diques de gabião (**Figura 7**) para outros aproveitamentos como fazer tapada nas hortas, currais de gados etc., bem como pela remoção de pedra para fins diversos (construção de habitações, currais de animais e muretes para protecção dos terrenos com vocação para agricultura irrigada).

Por exemplo, na bacia, pode observar-se cortes de arames nos diques de gabião (**Figura 7**) ou, mesmo, arrombamento de parte de diques tanto de pedra seca como argamassado para fazer estradas (**Figura 11**).

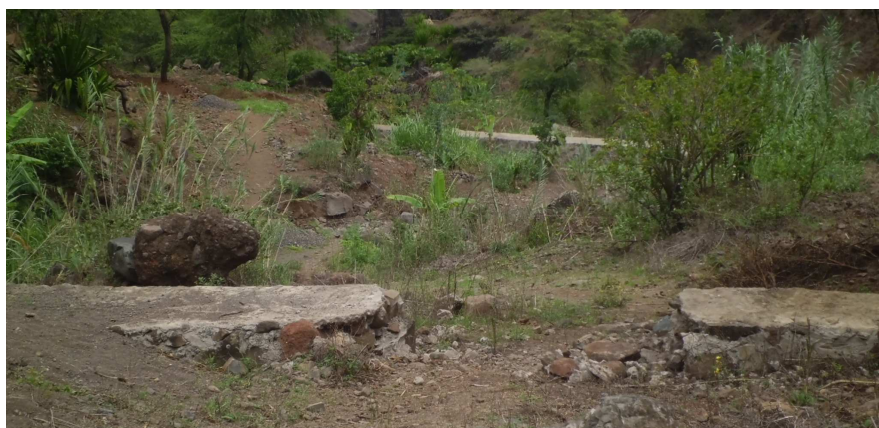
Figura 11 – Dique (de argamassa) de retenção de sedimentos e água com parte da asa removida para permitir a passagem de veículos.

Tais actos poderão parecer insignificantes para a estabilidade dos diques, tendo em conta as suas dimensões, mas a médio e longo prazo podem tornar-se num factor determinante para a degradação e desmoronamento da respectiva estrutura, se a cheia passar pela parte alterada e provocar alguma anormalidade na estrutura, associada à execução, às condições geomorfológicas do terreno ou à própria alteração feita.
