Projecto de Cooperação Bilateral entre Cabo-Verde e os Países Baixos "Energias Renováveis"

Relatório final - 2ª fase
1981 - 1984

**Relatório final - 2ª fase
1981 - 1984**

Relatório XXV

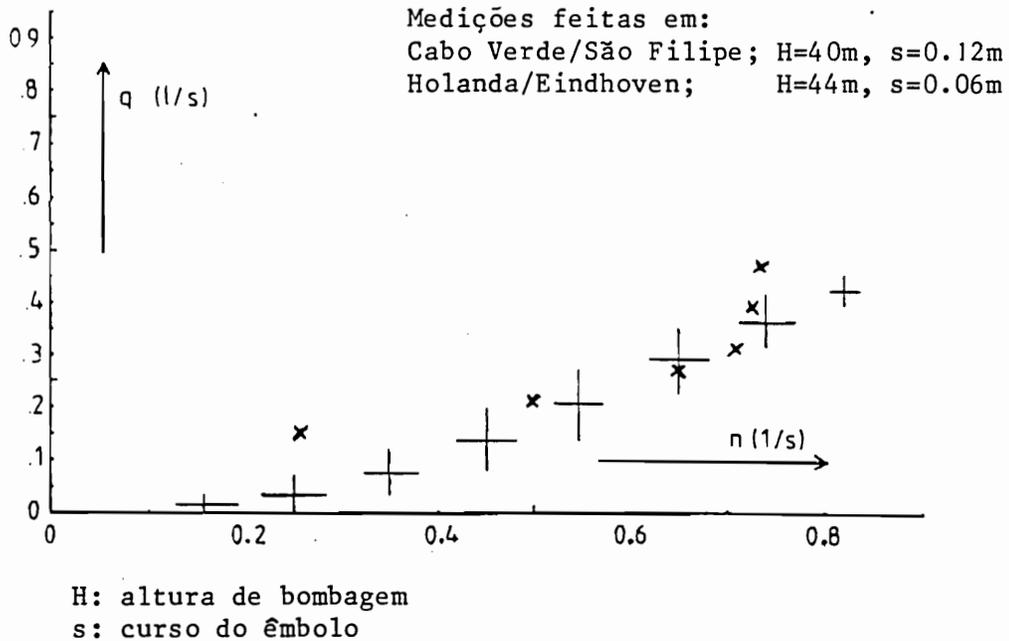
Figura 3.2. Medições de rendimento de CWD 5000 HW
 As medidas feitas na Holanda encontram-se na ref. 27

A figura 3.2. apresenta algumas medições.

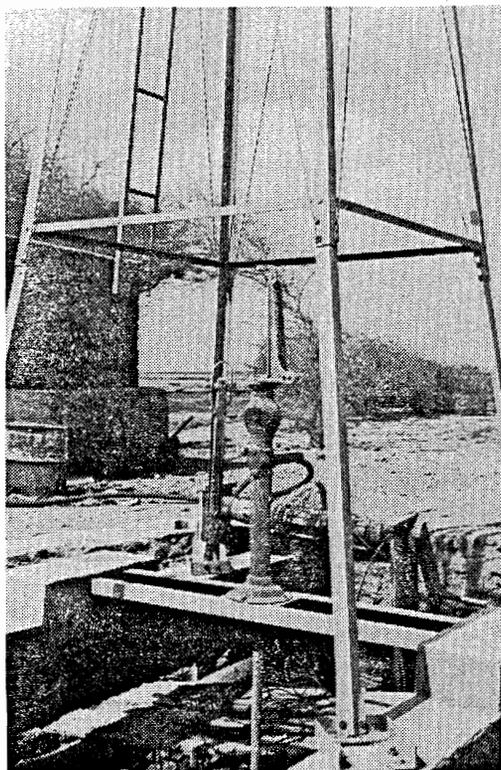
Um esgotador da bomba Dempster

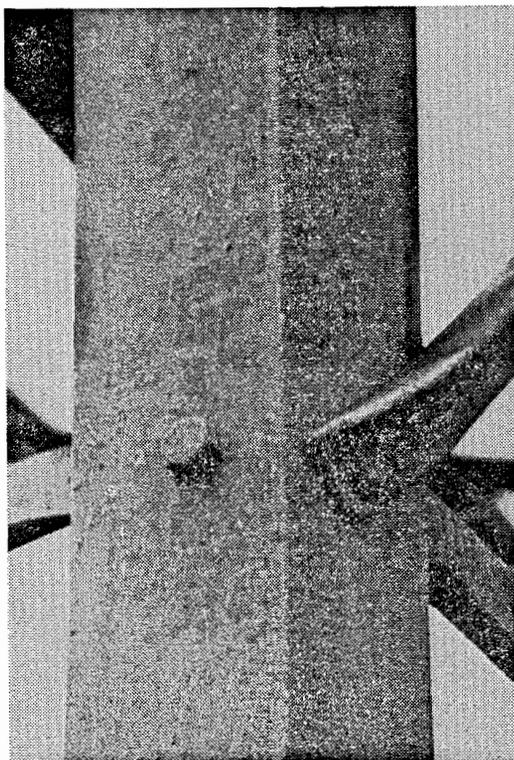
Aspecto de corrosão

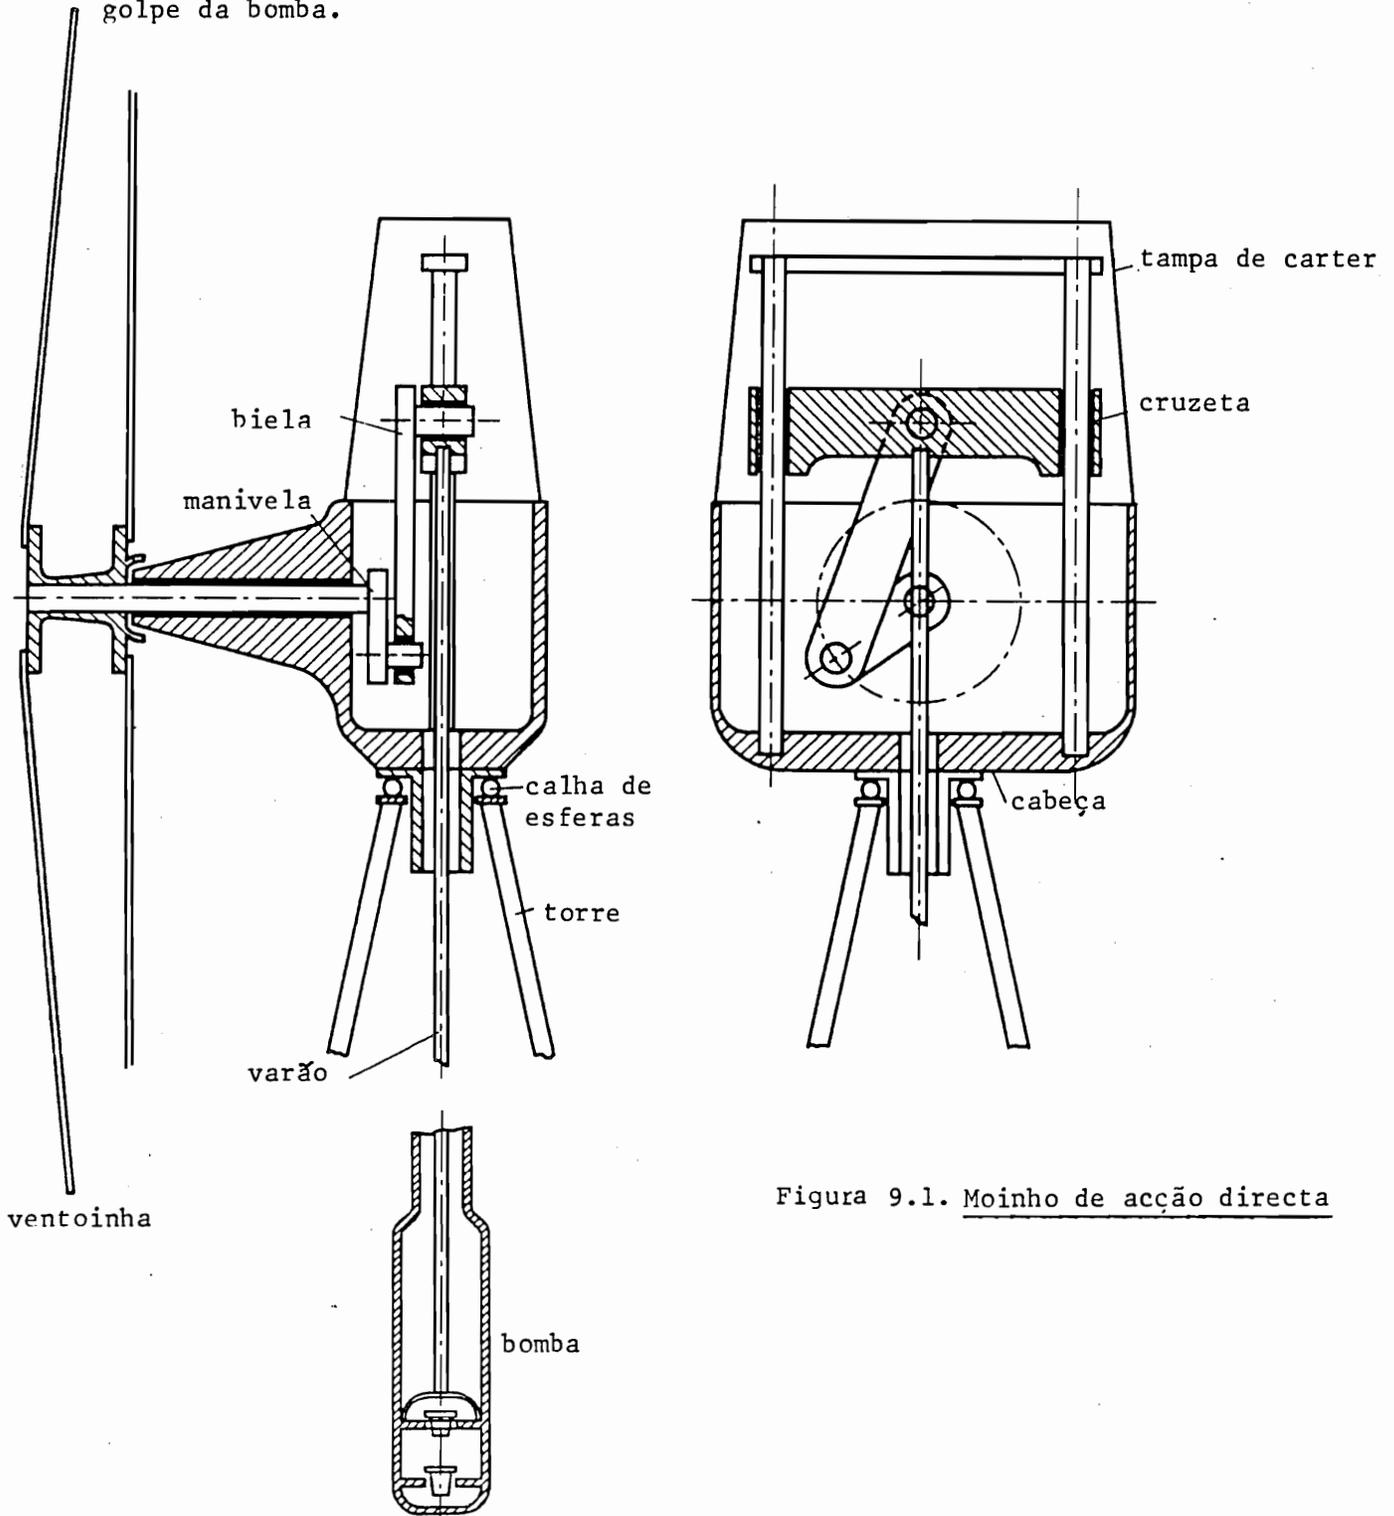
Figura 9.1. Moinho de acção directa

As aerobombas comercialmente disponíveis que são instaladas pela DER podem ser divididas em dois tipos: os moinhos de acção directa e os moinhos de acção por engrenagem, ambos conduzindo uma bomba de êmbolo de simples efeito. No primeiro caso a bomba é directamente ligada à manivela de ventoinha (ver Figura 9.1.). Isto implica que uma rotação de ventoinha corresponda a um golpe da bomba.

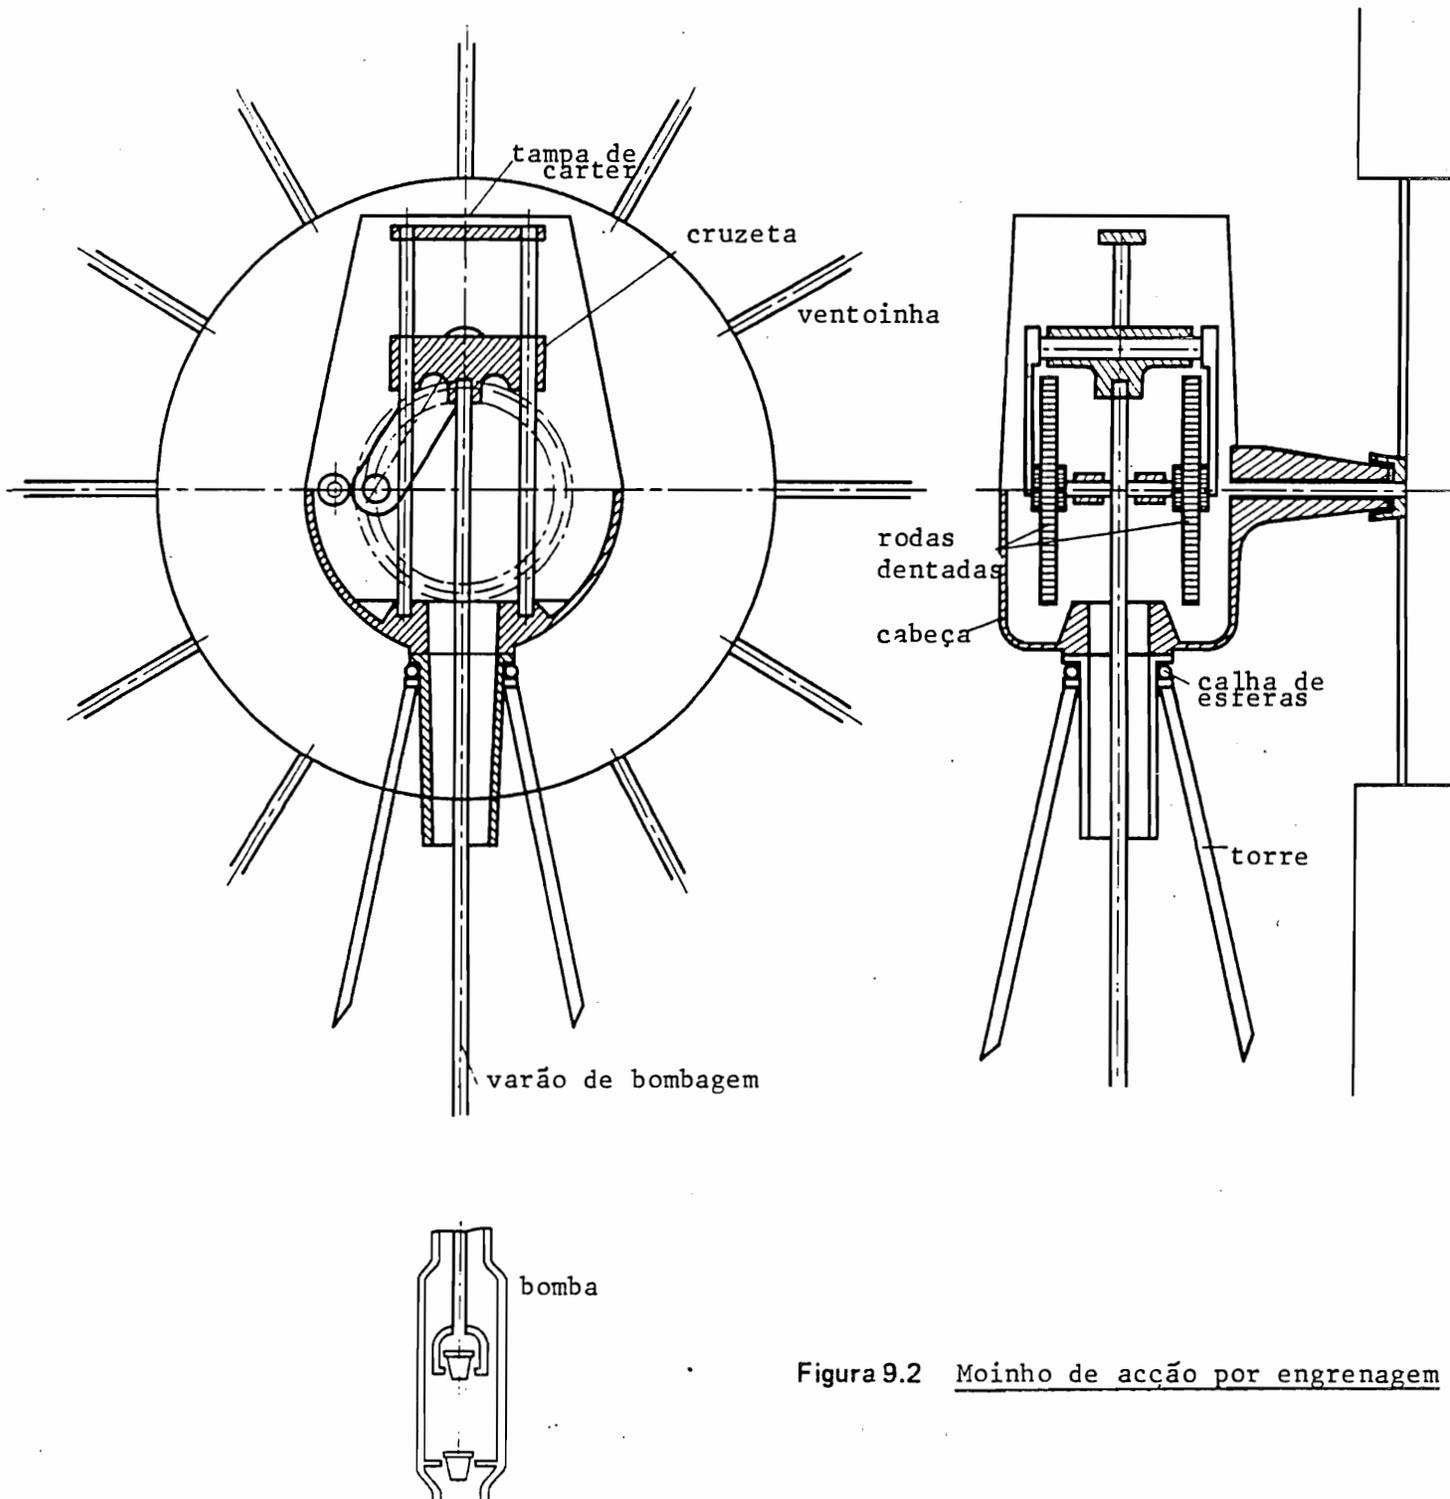
Figura 9.2 Moinho de acção por engrenagem

No segundo caso, a velocidade rotativa é reduzida com a razão 3:1 por meio de rodas dentadas (ver Figura 9.2.).

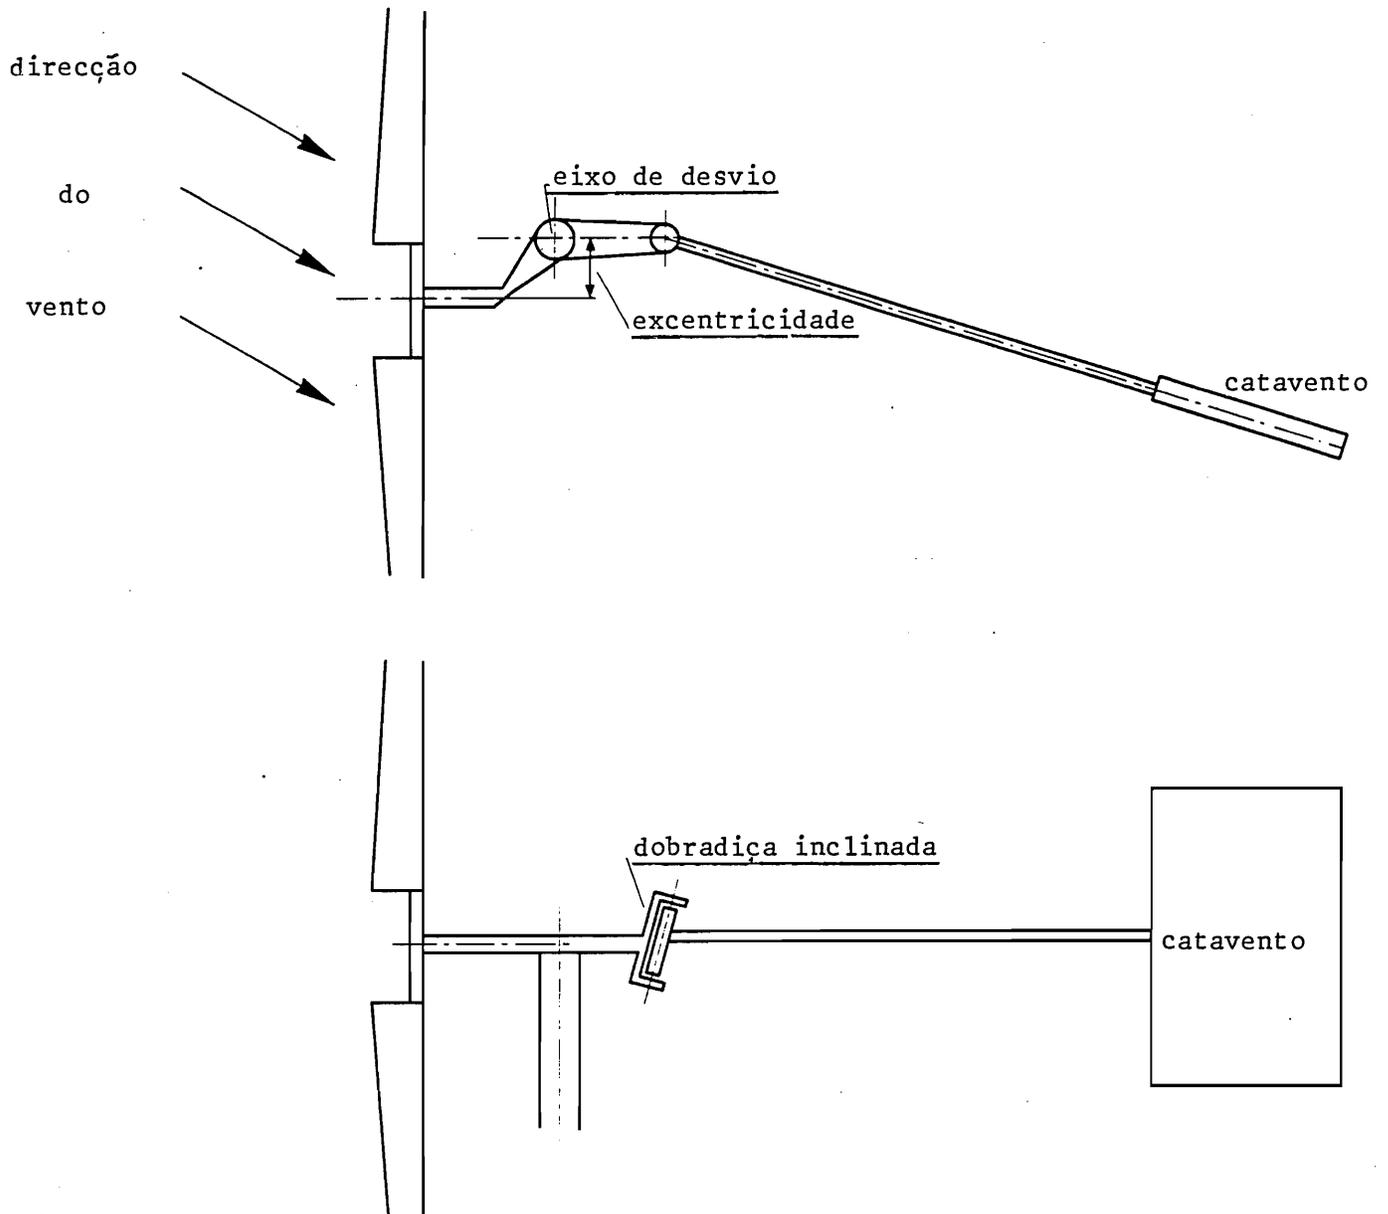
Figura 9.3 O sistema de catavento com dobradiça inclinada

No que diz respeito ao controlo eclíptico, a mola ligada à cabeça do moinho e catavento, introduz uma força, dependendo do ângulo do catavento (com uma dobradiça de eixo vertical) com o centro do eixo da ventoinha (ver fig.9.4.). Esta força causa um momento de torção à volta do centro da torre, criando assim um equilíbrio.

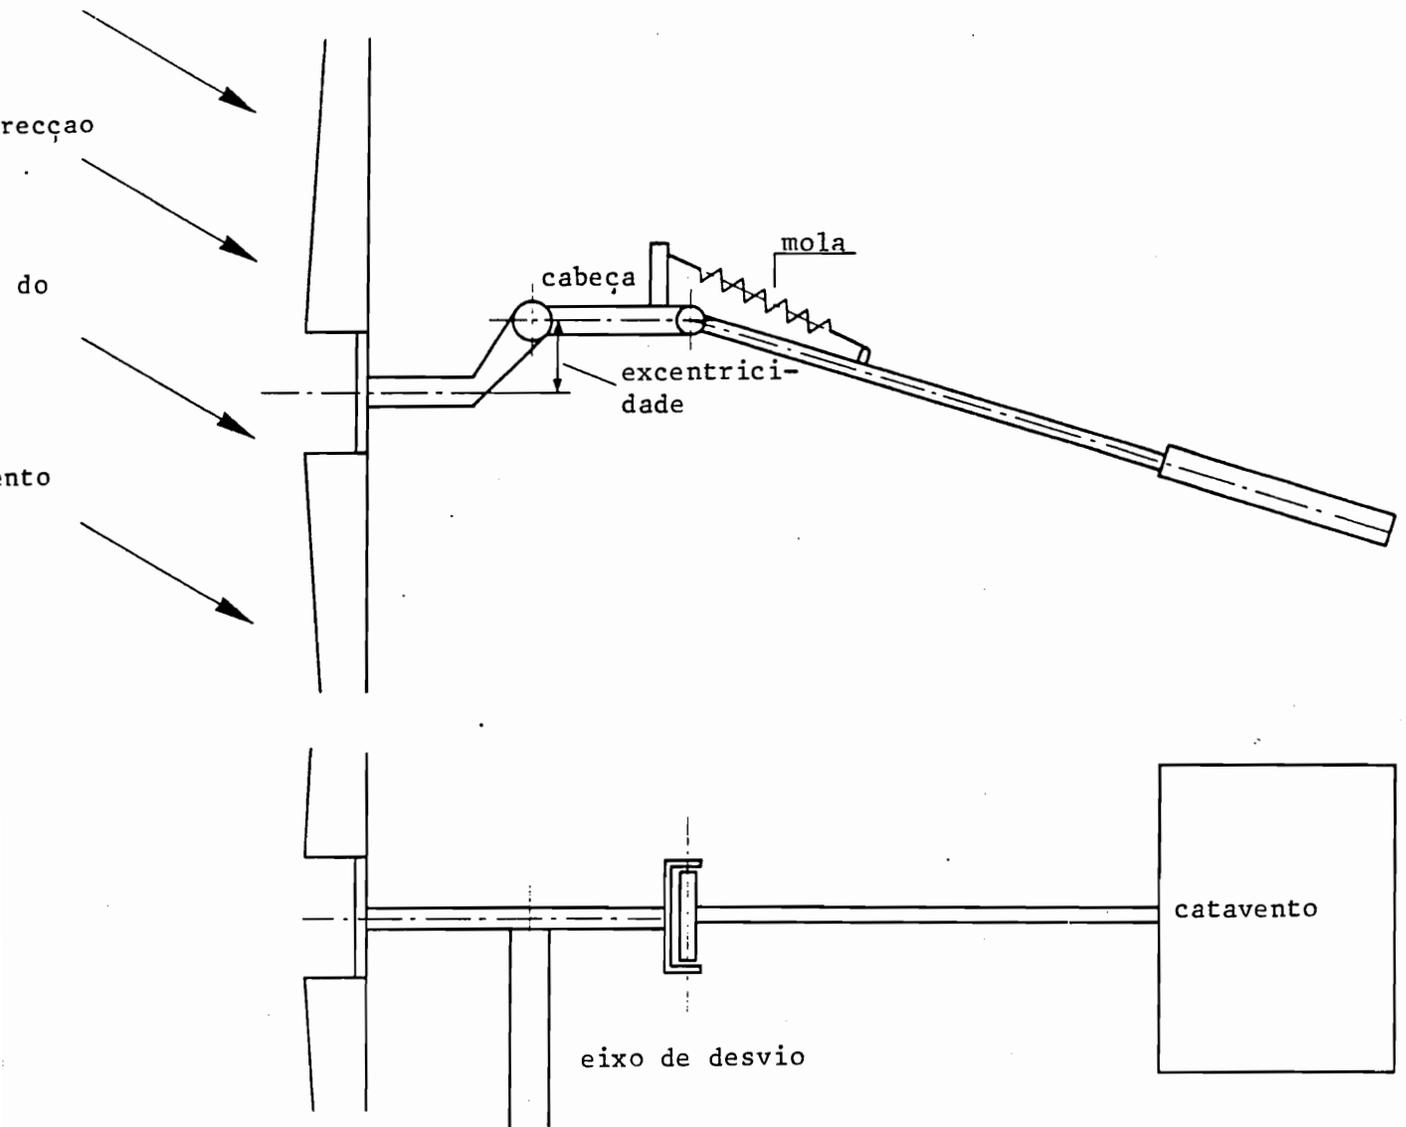
Figura 9.4. - Controlo ecliptico

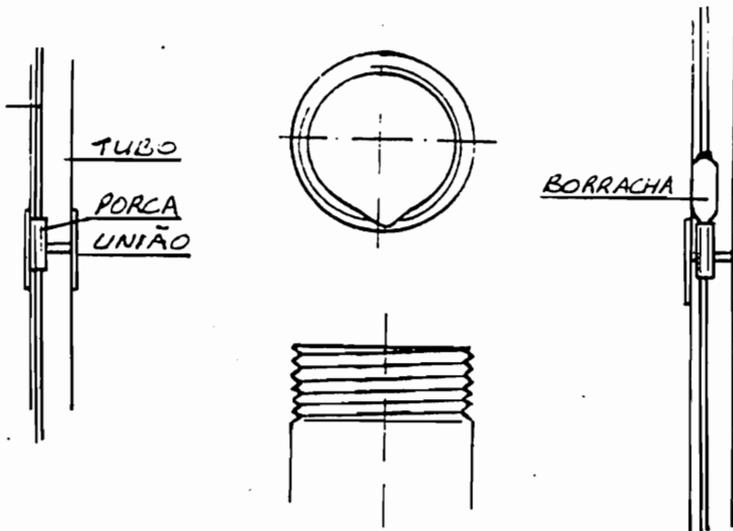
Figura 9.5. - Consequências e solução para o mau alinhamento do moinho e/ou furo.

As figuras a seguir apresentam algumas soluções. O mau alinhamento do furo, contudo, não se pode resolver. Apenas algumas medições podem prevenir, parcialmente, as consequências.

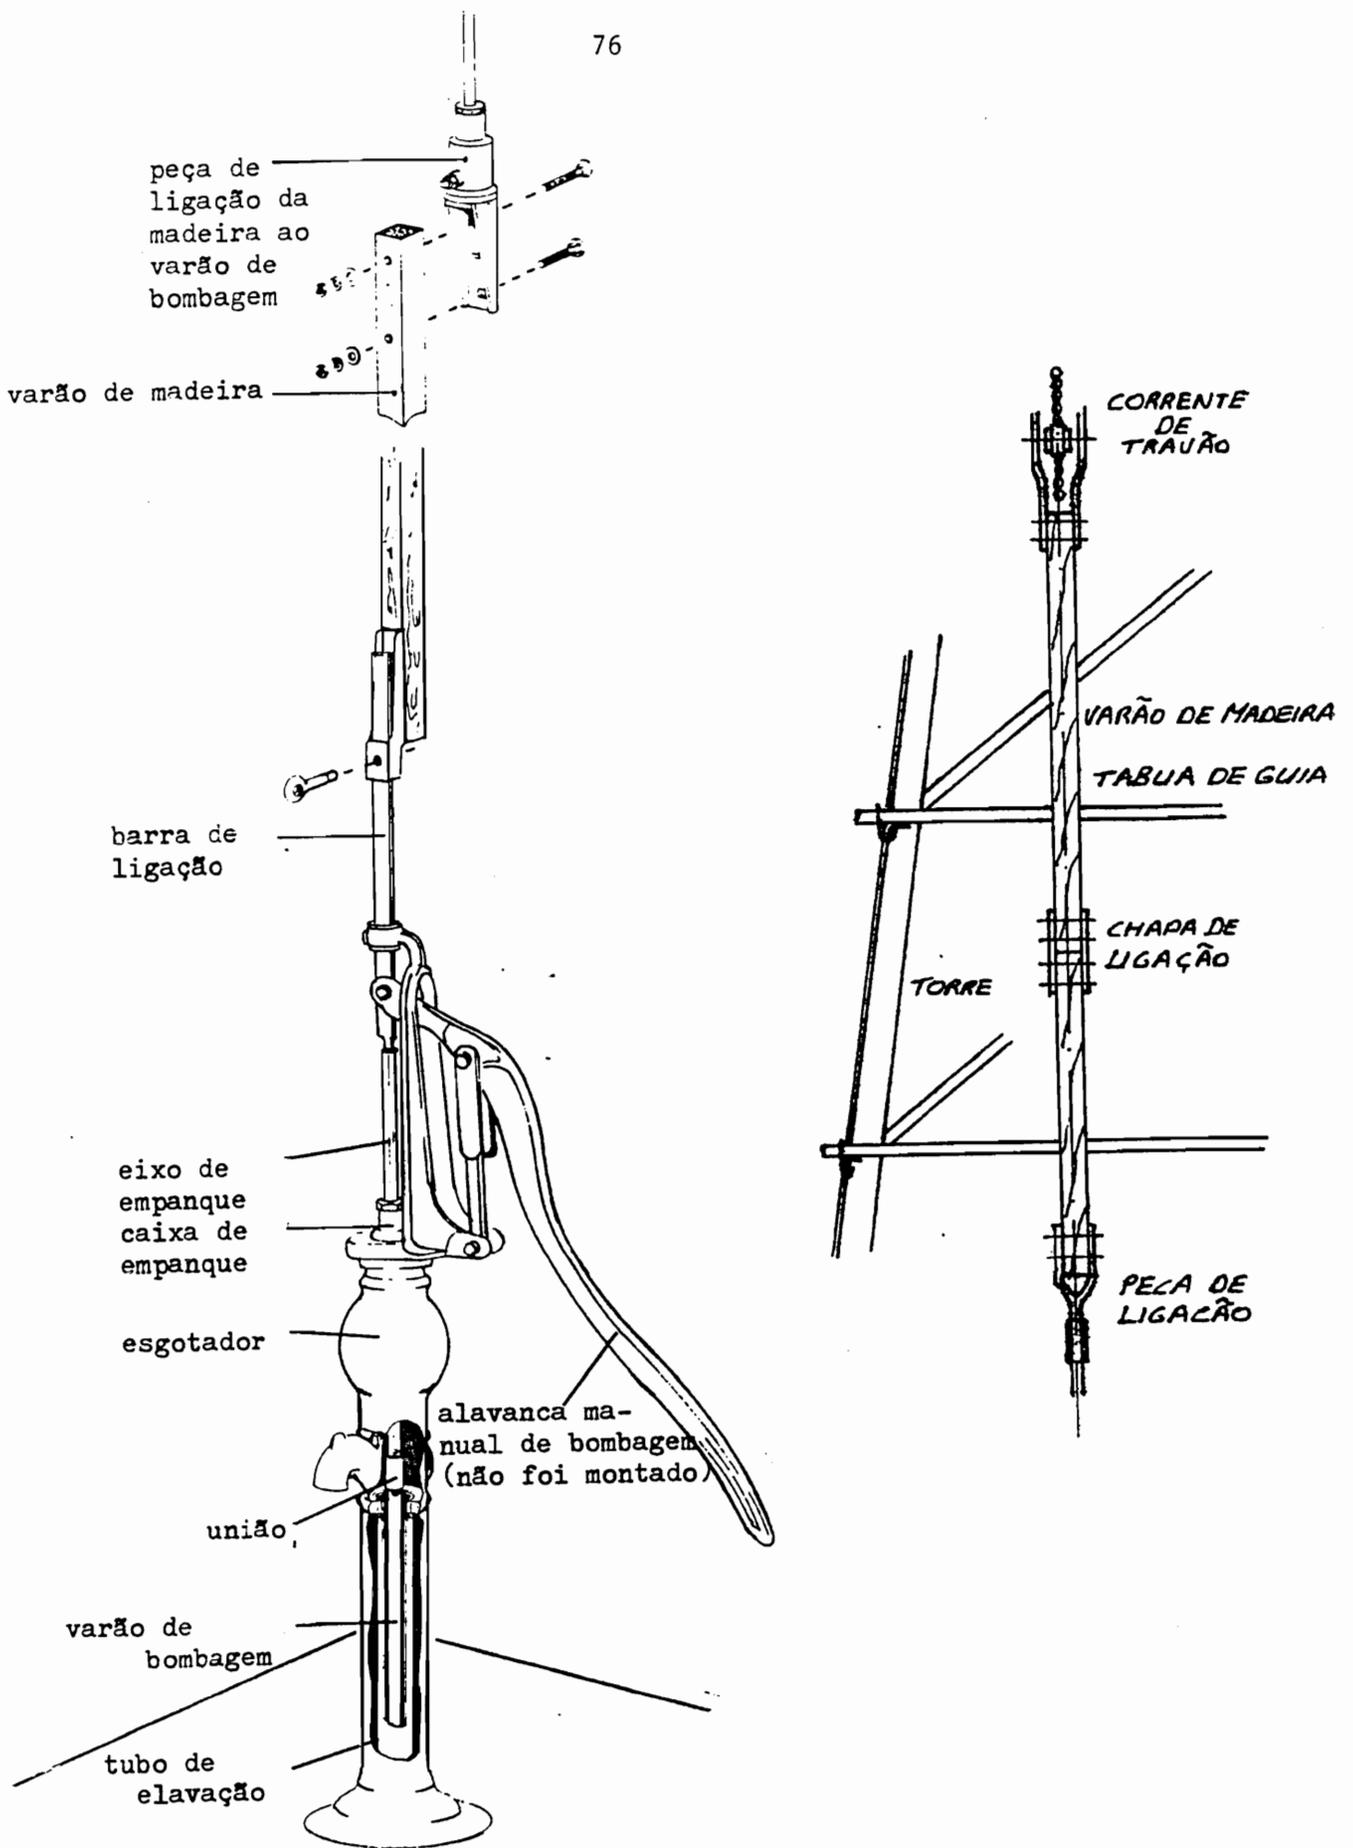
Figura 9.6. - Ligação do varão de bombagem Dempster (fig. à esquerda) e Southern Cross (fig. à direita) (relatórios IV e XX)

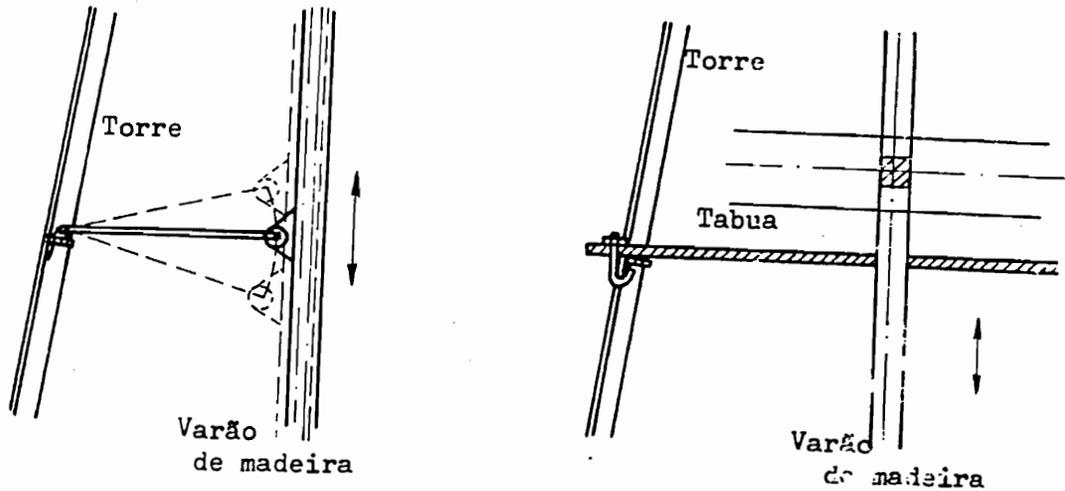
Figura 9.7. - Guia original de varão de bombagem do moinho Dempster e o seu melhoramento

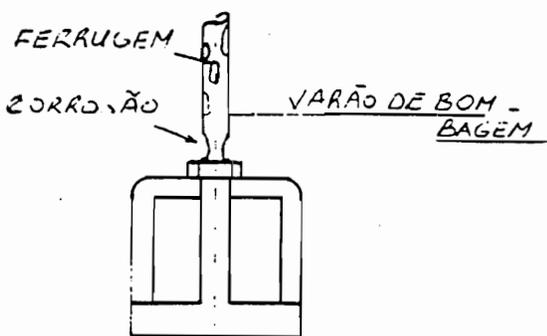
FIG.1 CAIXA DE PISTÃO

Figura 9.8. - Efeitos de corrosão sobre o tubo de elevação (relatório XVIII)

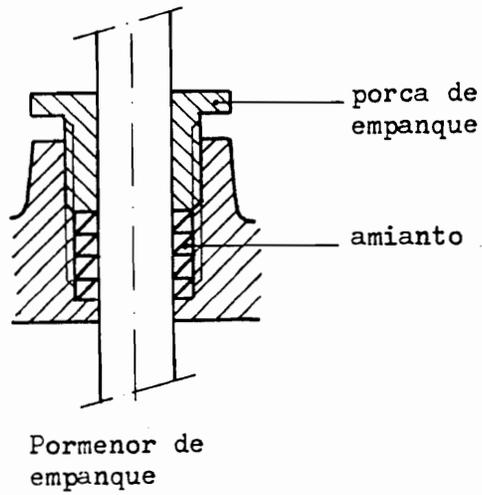
Figura 9.9. - Caixa de empanque Dempster

As caixas de empanque originais do Dempster são sensíveis às pequenas deslocções e à corrosão. Requerem uma inspeção diária porque o empanque pode desgastar-se muito rapidamente causando perda de água.

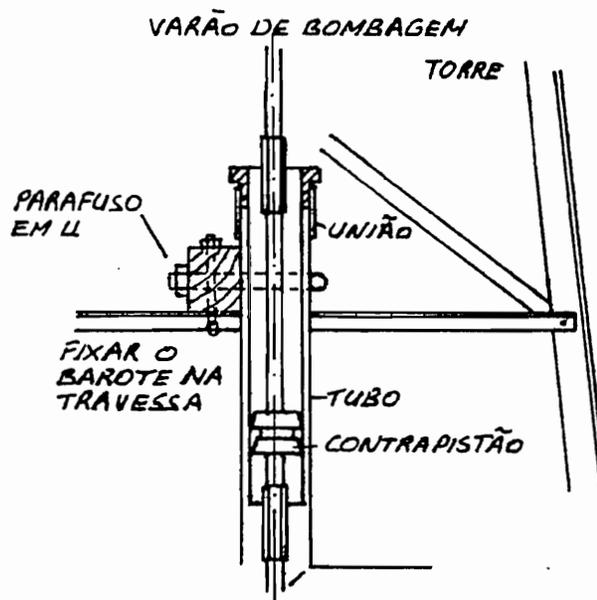
Figura 9.10. - Contrapistão da marca Southern Cross

Pode-se prevenir isto totalmente utilizando contrapistões de bronze.

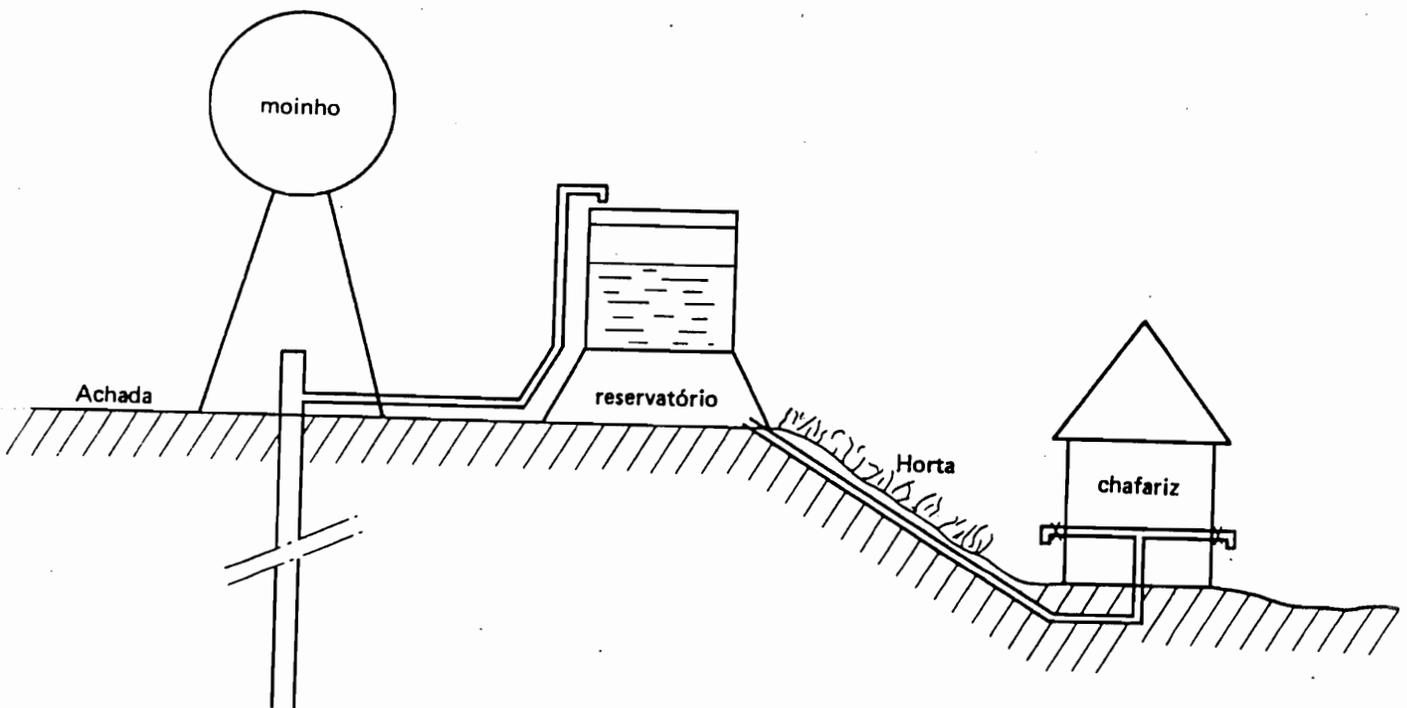
Figura 10.2. - Estratégia A

- a) A água extraída do subsolo da Achada deveria primeiramente ser utilizada para uso doméstico. A figura 10.2. mostra o esquema.

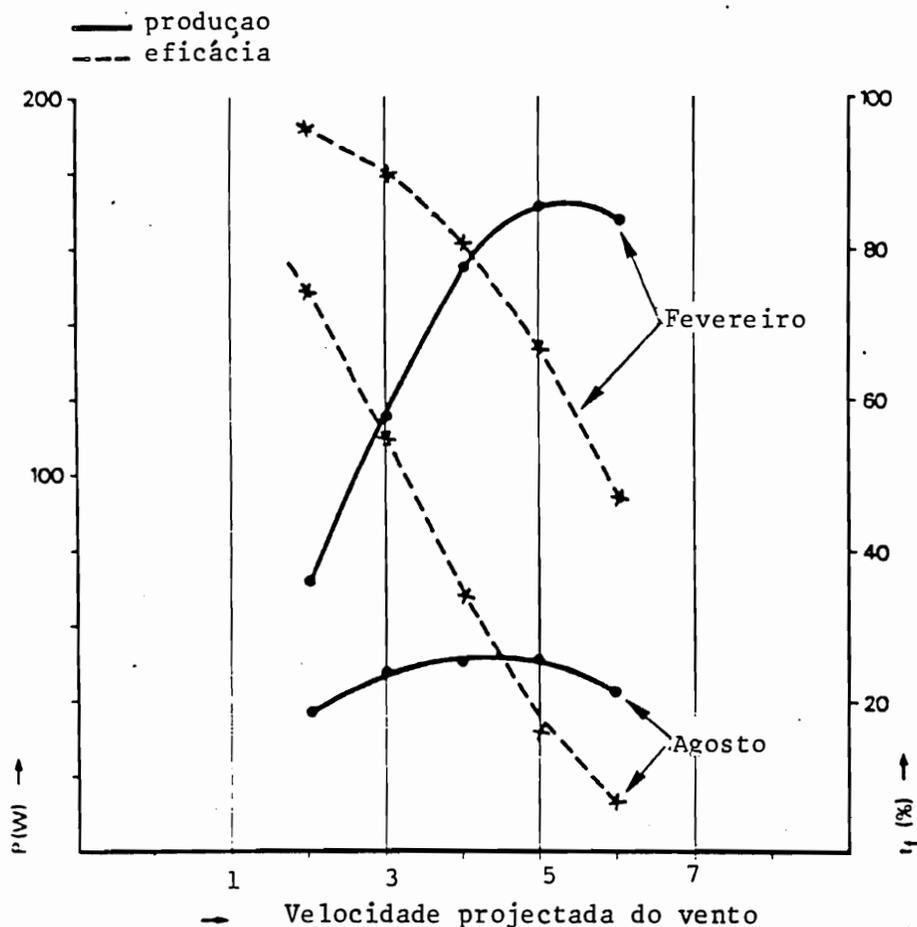
Figura 10.3. - Relação entre produção e disponibilidade de energia nas diferentes estações do regime do vento da Achada e a influência do vento. (Figura do relatório VI).

Como a produção de uma aerobomba sob o regime de vento da Achada varia muito durante o ano (ver fig. 10.3.), há mais água bombeada do que consumida durante os (9) meses ventosos do ano. Esta água pode ser utilizada para irrigação em pequena escala.

A escolha do gráfico de velocidade do vento situa-se de preferência por volta dos 4.5 m/s a fim de assegurar uma boa viabilidade durante os meses de menos vento. Se o curso do moinho puder ser variado, isto pode ser vantajoso da seguinte maneira: curso pequeno durante a estação de vento fraco (Julho a Setembro), curso grande durante o resto do ano.

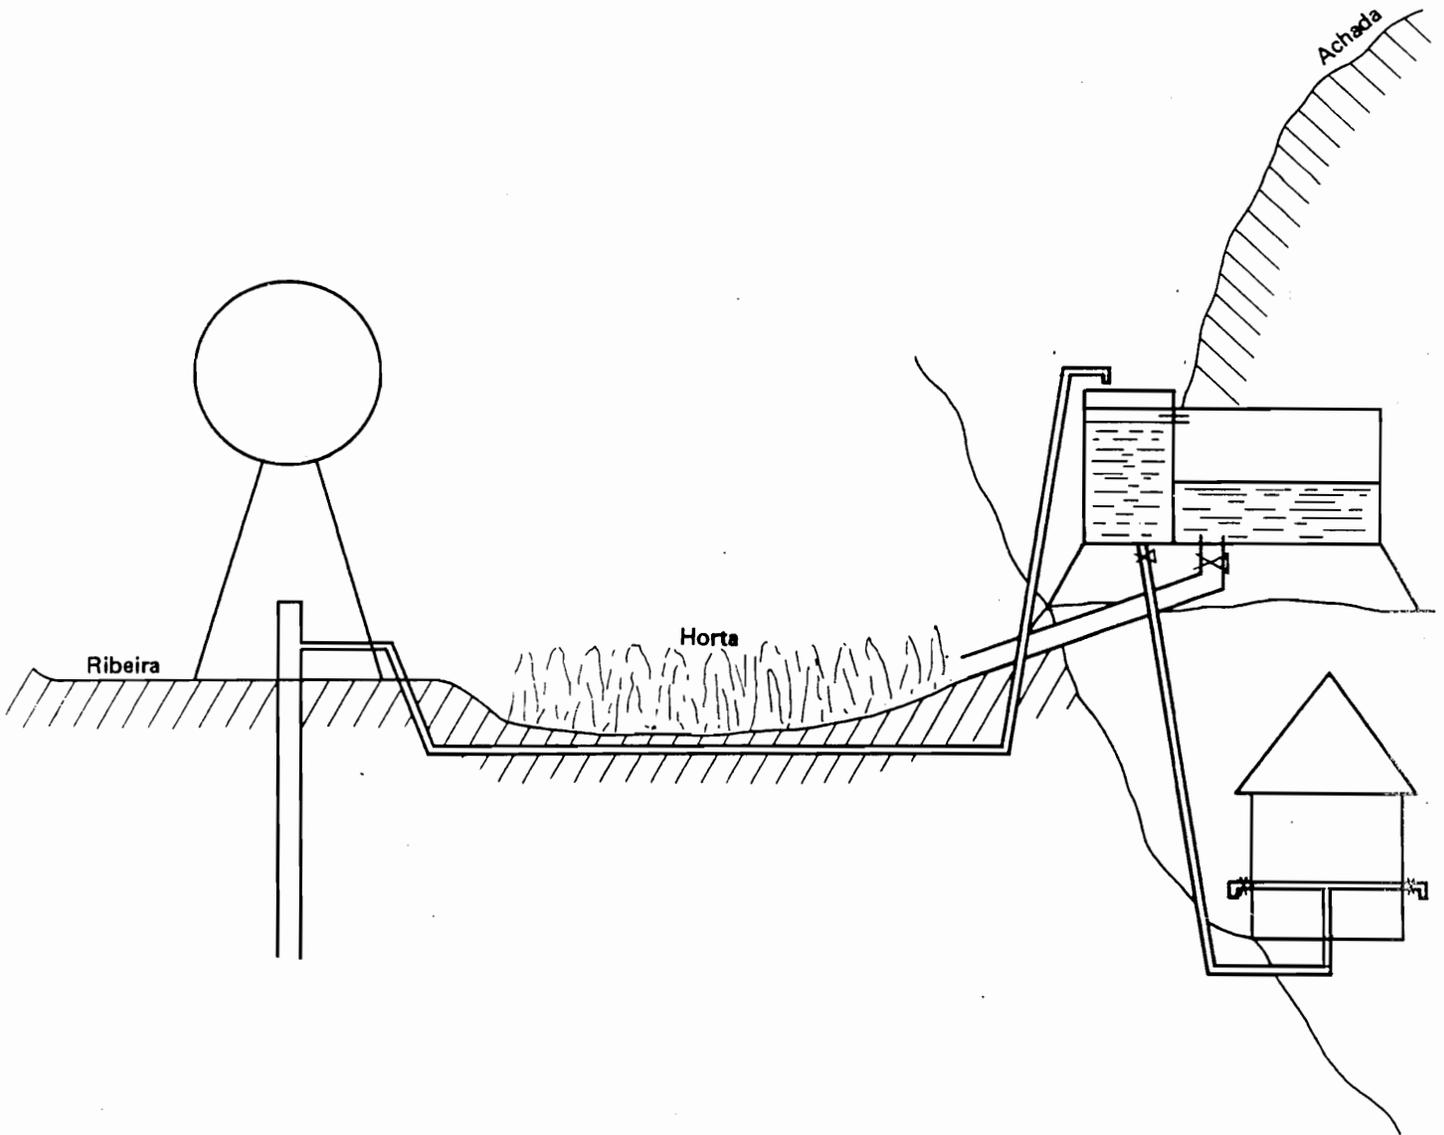
Figura 10.4. - Estratégia B

A figura 10.4. apresenta o esquema básico.

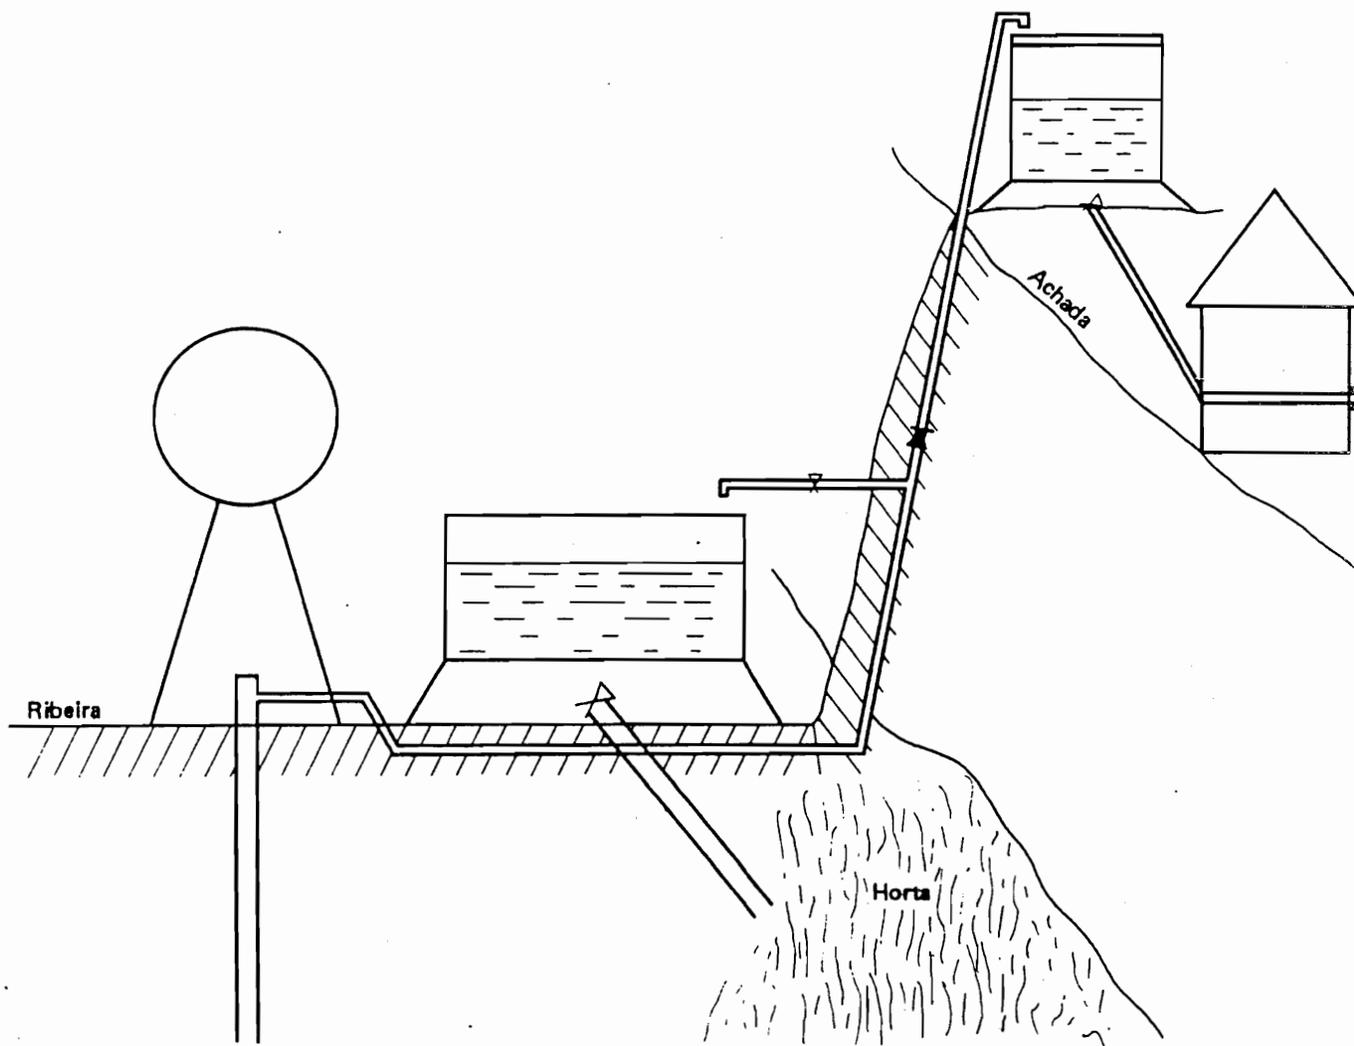
Figura 10.5. - Estratégia C

- c) Nalguns casos será necessário bombear água das Ribeiras para as Achadas destinado ao abastecimento de água potável. É (novamente) vantajoso usar água também para irrigação nas Ribeiras. Ver figura 10.5.

A única diferença em relação à estratégia B é que a altura manométrica para o abastecimento de água potável é diferente da altura manométrica para irrigação. Para uma maior segurança deve-se escolher o volume de golpe que pertence à altura manométrica mais elevada. Outra maneira, provavelmente mais eficiente, é escolher o volume de golpe maior (do que o que pertence à altura manométrica da Achada) e o guarda deve aproveitar as horas de maior média de velocidade do vento para bombear água para a Achada. Deve-se notar que as Ribeiras possuem, quase de certeza, valores k (coeficiente da forma de distribuição de frequências de vento) mais baixos do que as Achadas.

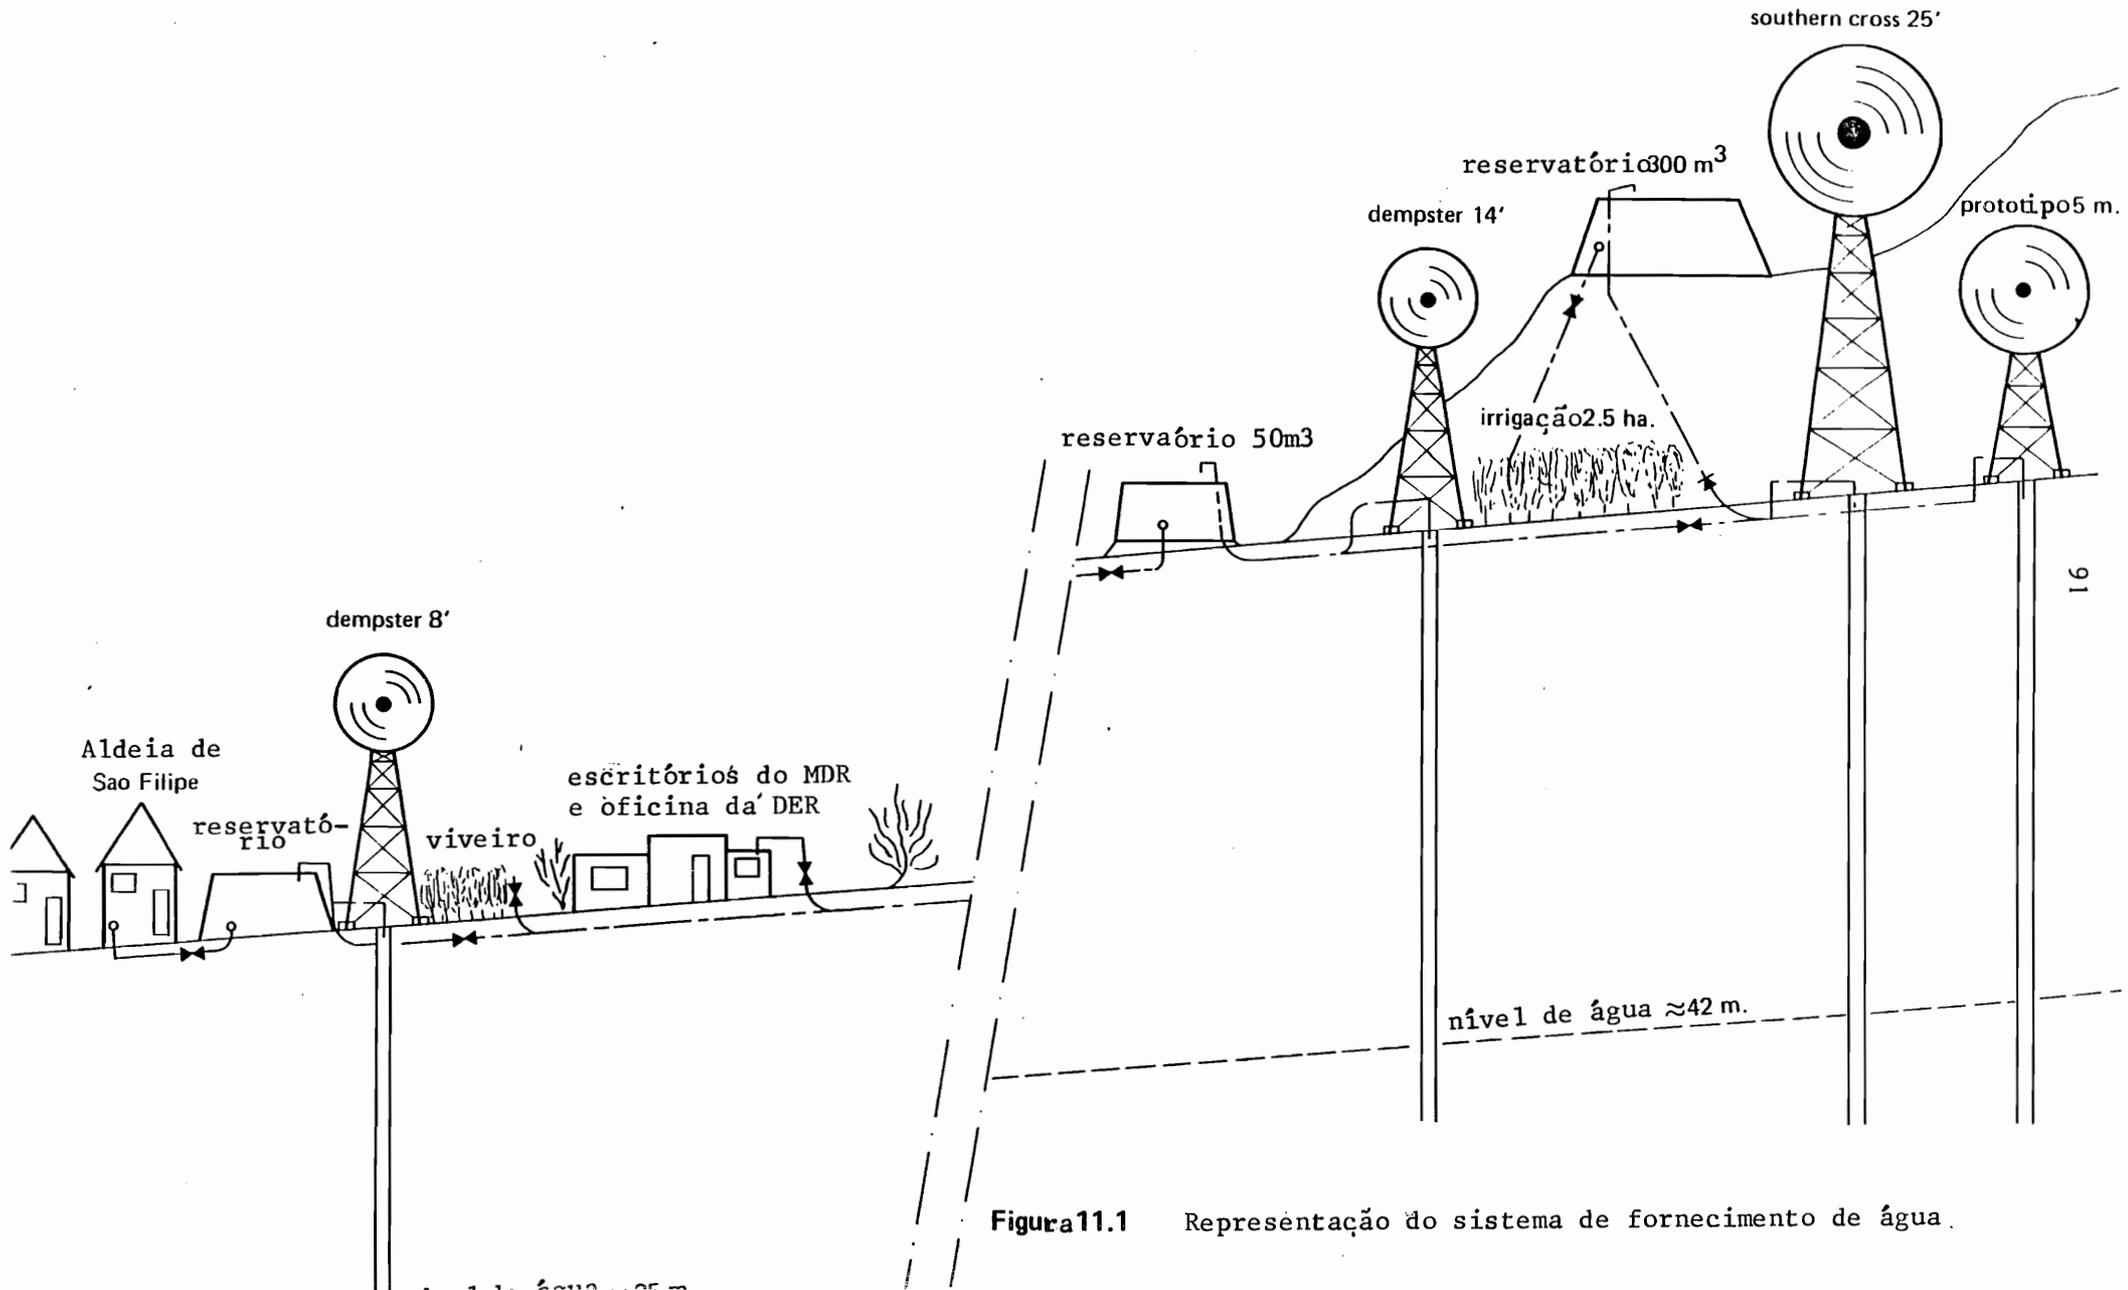
Figura 11.1 Representação do sistema de fornecimento de água.
