Projecto de Cooperação Bilateral entre Cabo-Verde e os Países Baixos "Energias Renováveis"

Relatório final - 2ª fase
1981 - 1984

**Relatório final - 2ª fase
1981 - 1984**

Relatório XXV

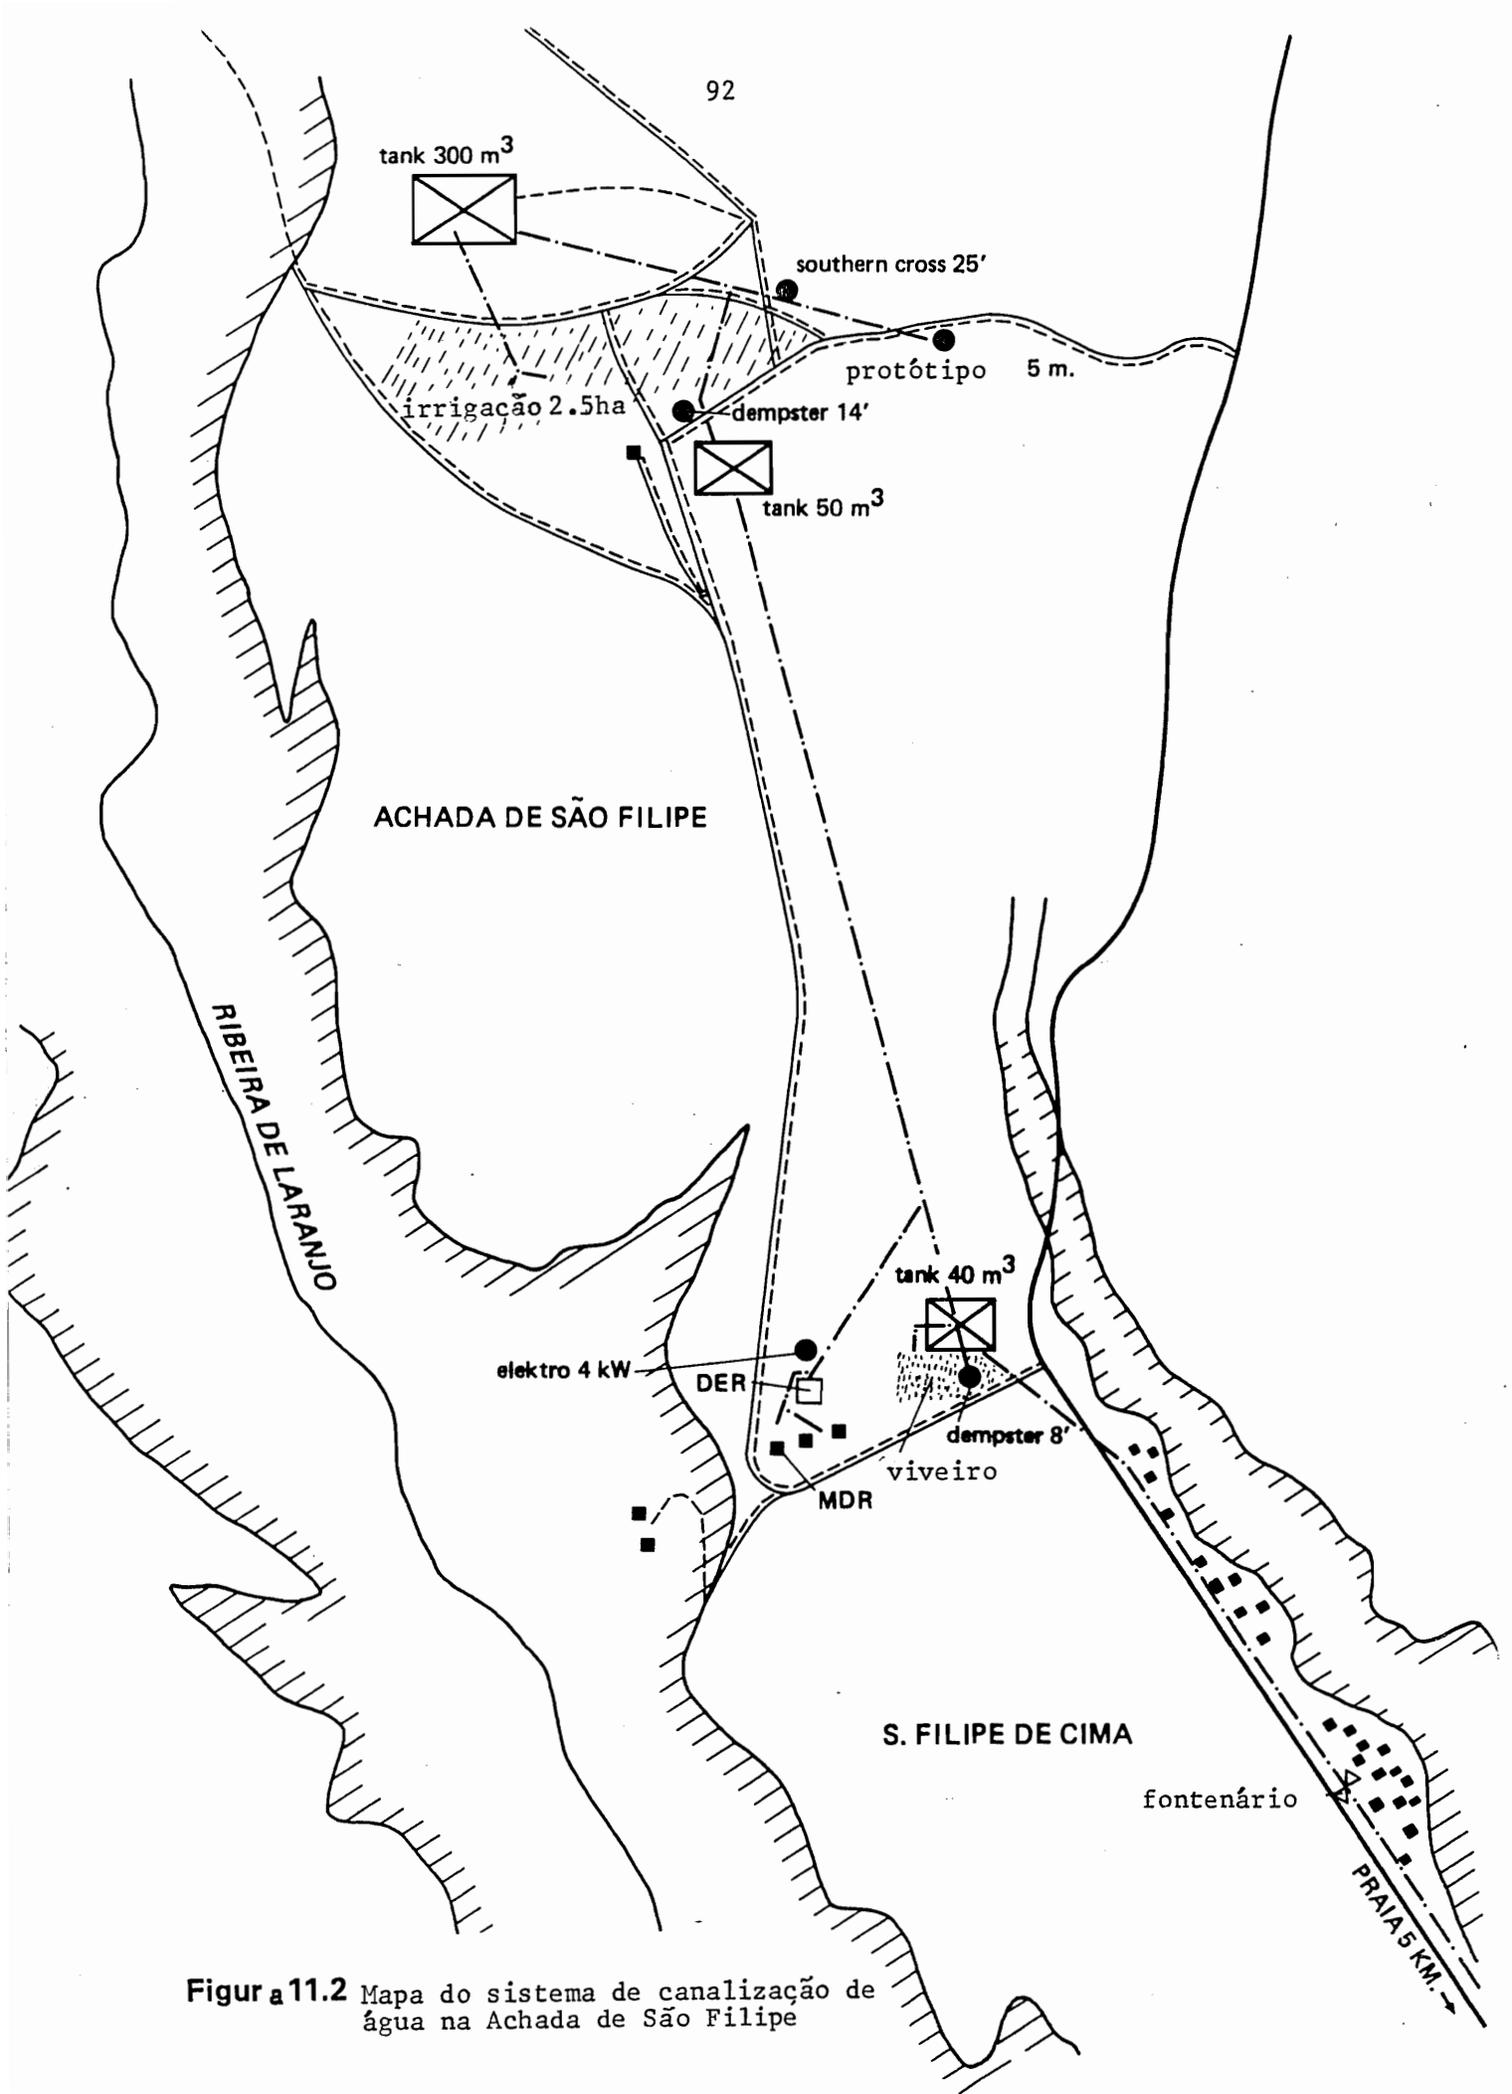
Figura 11.2 Mapa do sistema de canalização de água na Achada de São Filipe

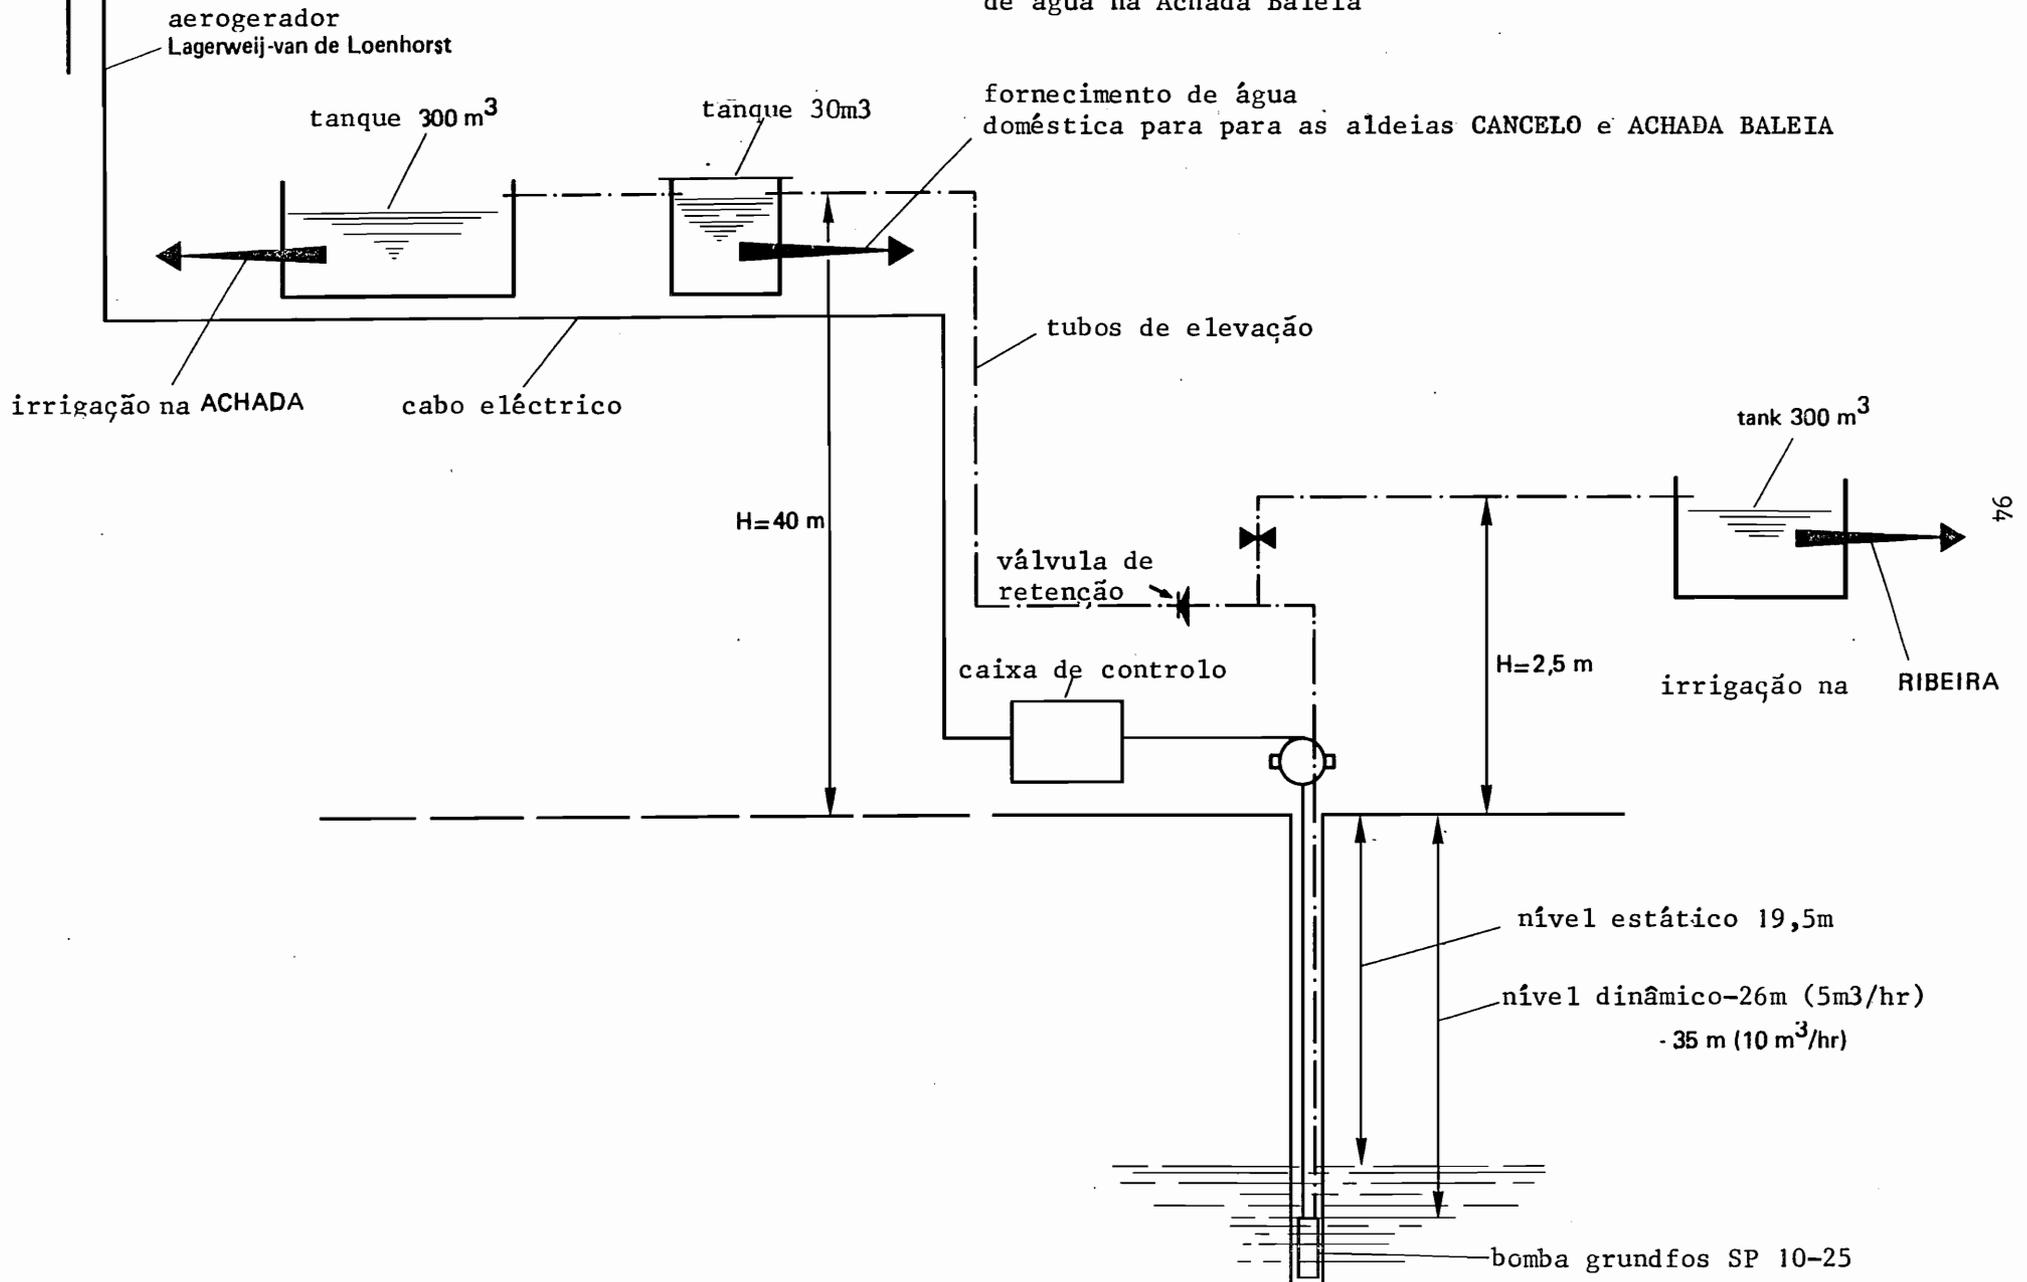
Figura 11.3 Representação do sistema de canalização de água na Achada Baleia

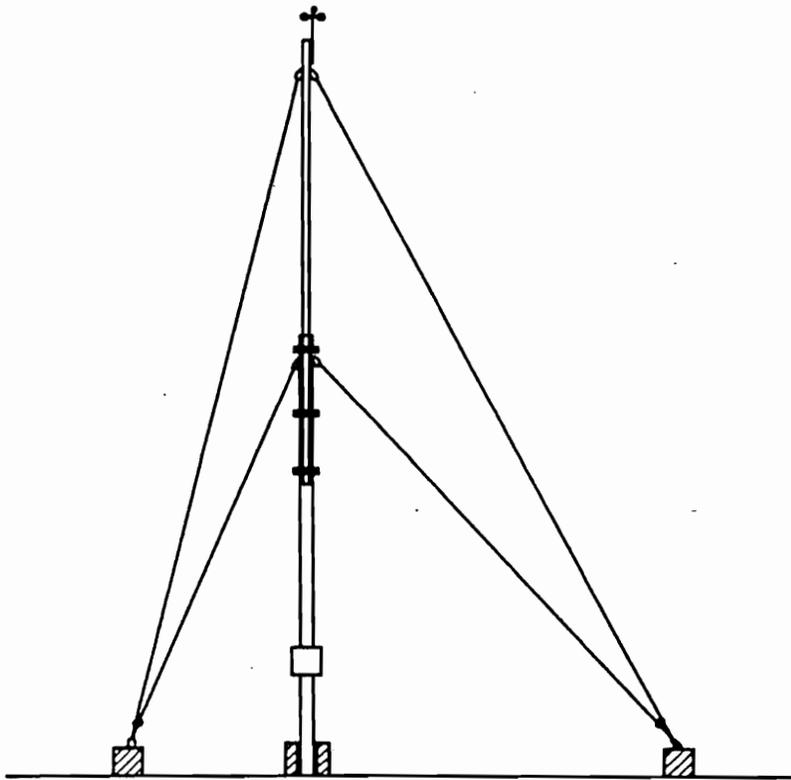
Figura 12.1. - Estação de medição do vento (transportável) da DER

O guarda faz as leituras do WP 4000 duas vezes por dia, normalmente, às 6 e às 18 horas. A velocidade do vento diurna e nocturna são calculadas e catalogadas no escritório. A DER utiliza o MS 778 para medir as velocidades do vento horárias e tem 2048 memórias, o suficiente para 85 dias. A cada 85 dias os dados são retirados do MS 778 pelo microprocessador Rockwell AIM 65 (adaptado por Aeolian Kinetics) e guardados em cassette. O AIM 65 tem programas próprios para catalogar os dados e calcular a distribuição de frequên

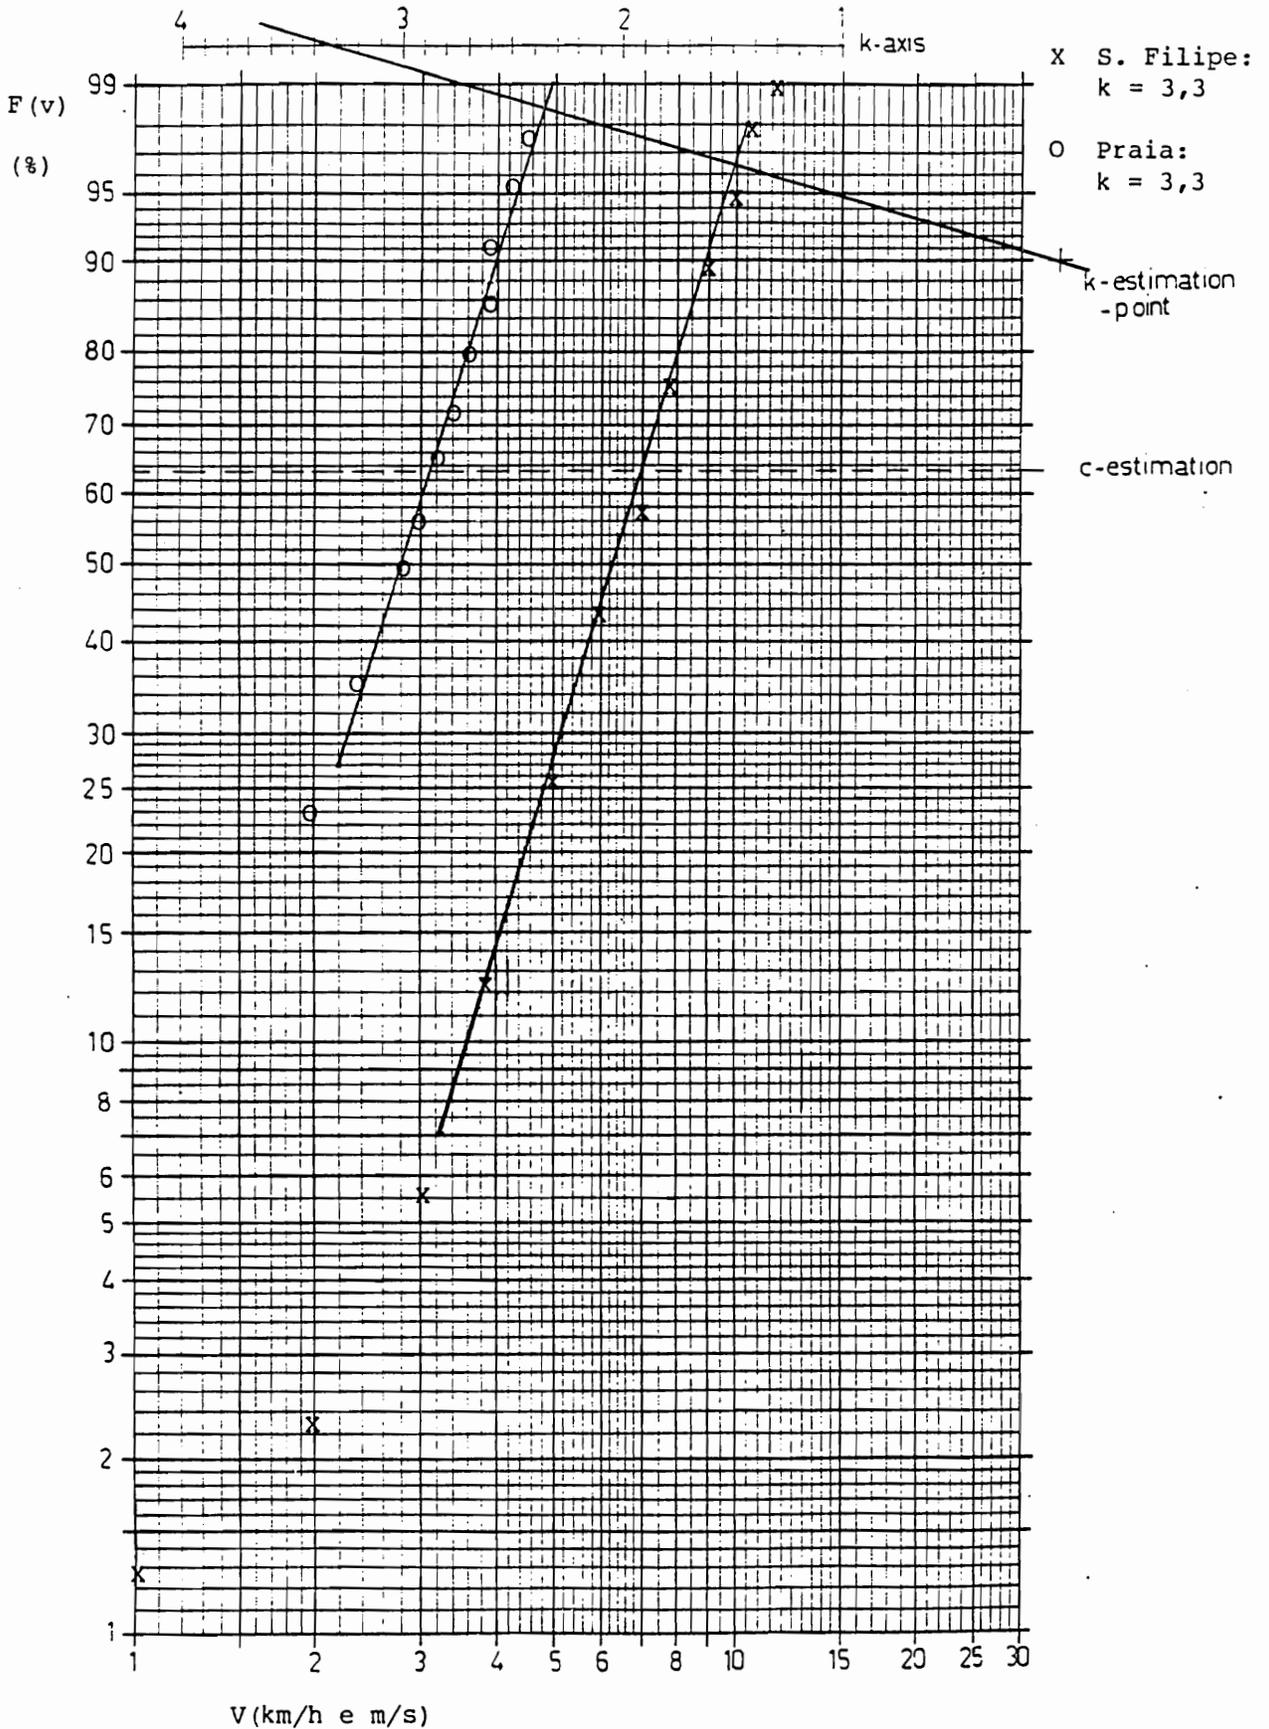
Figura 12.2. - Determinação dos factores Weibul k e c da distribuição cumutativa das frequências.

Faz-se facilmente a comparação dos factores Weibull k e c com o papel Weibull ver figura 12.2, onde se comparam as distribuições de frequência cumulativa (Abril 1983) de São Filipe e Praia.

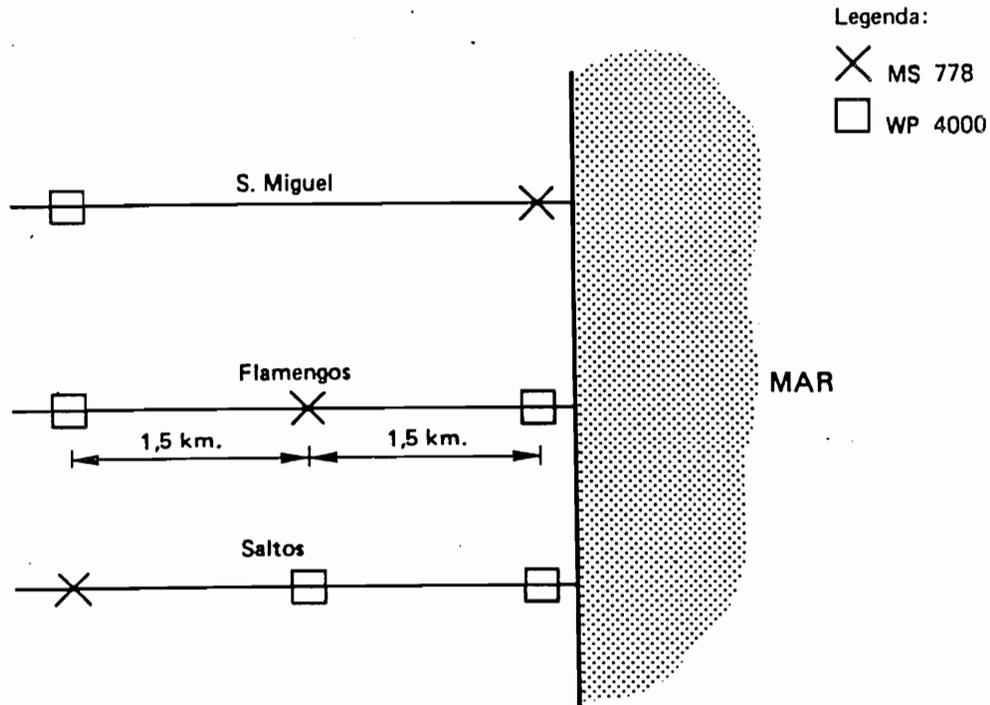
Figura 12.3. - Configuração dos anemómetros das Ribeiras dos Saltos e São Miguel.

Com este objectivo começou a primeira campanha nalgumas Ribeiras no início de 1984. As estações de medições são apresentadas na figura 12.3.

Estas medições estão sendo efectuadas e por isso ainda não podem dar os resultados. Durante a estação das chuvas os anemómetros têm de ser retirados por causa da corrente das cheias.

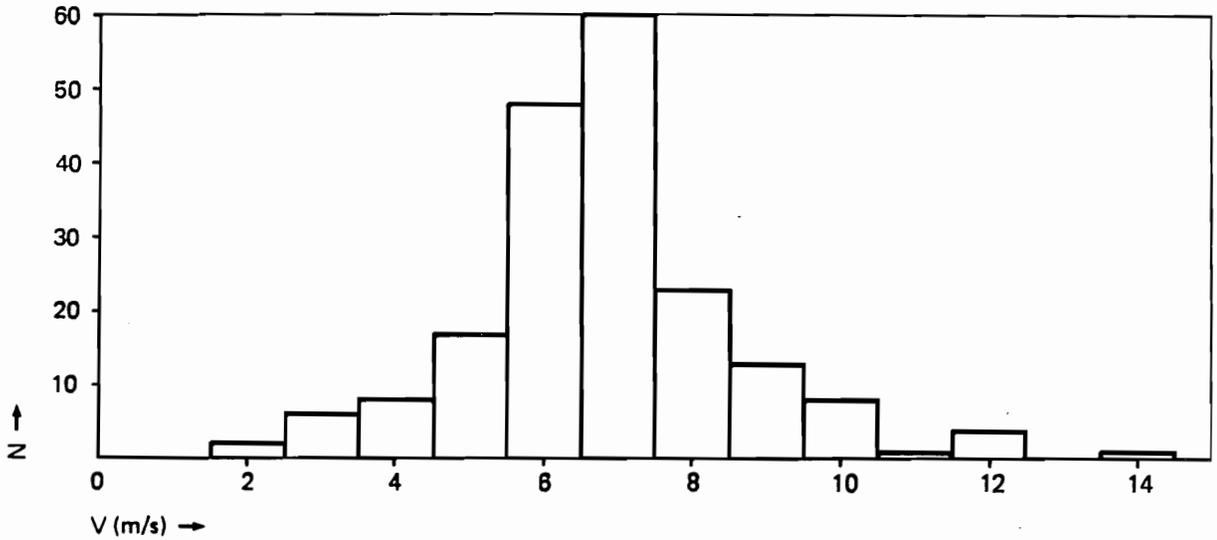
Figura 13.1 Frequências dos intervalos a mesma velocidade média do vento (chamada bin) contra velocidade do vento

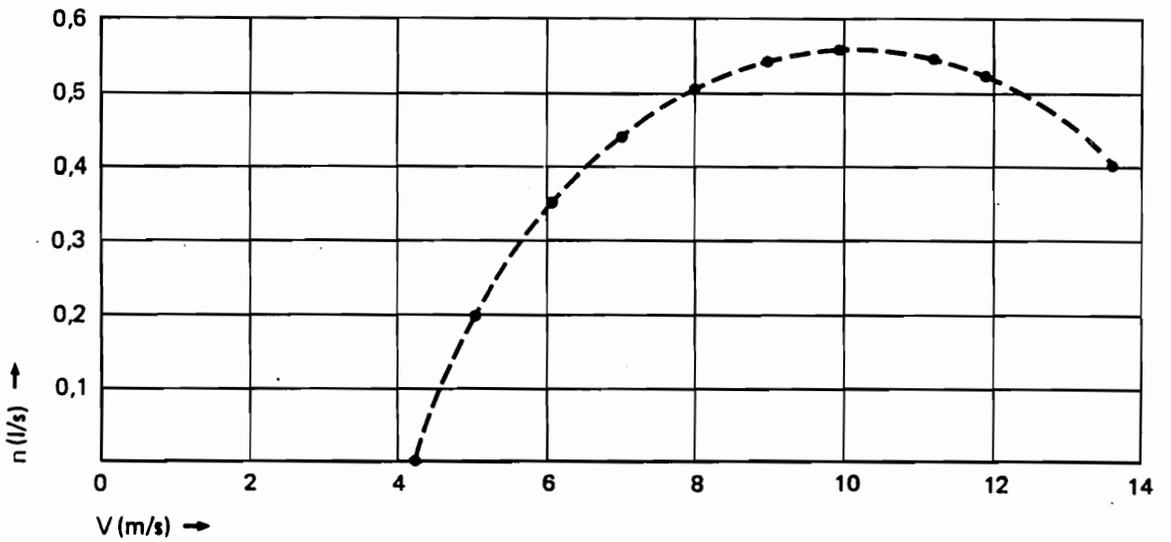
Figura 13.2 Rotações contra velocidade do vento

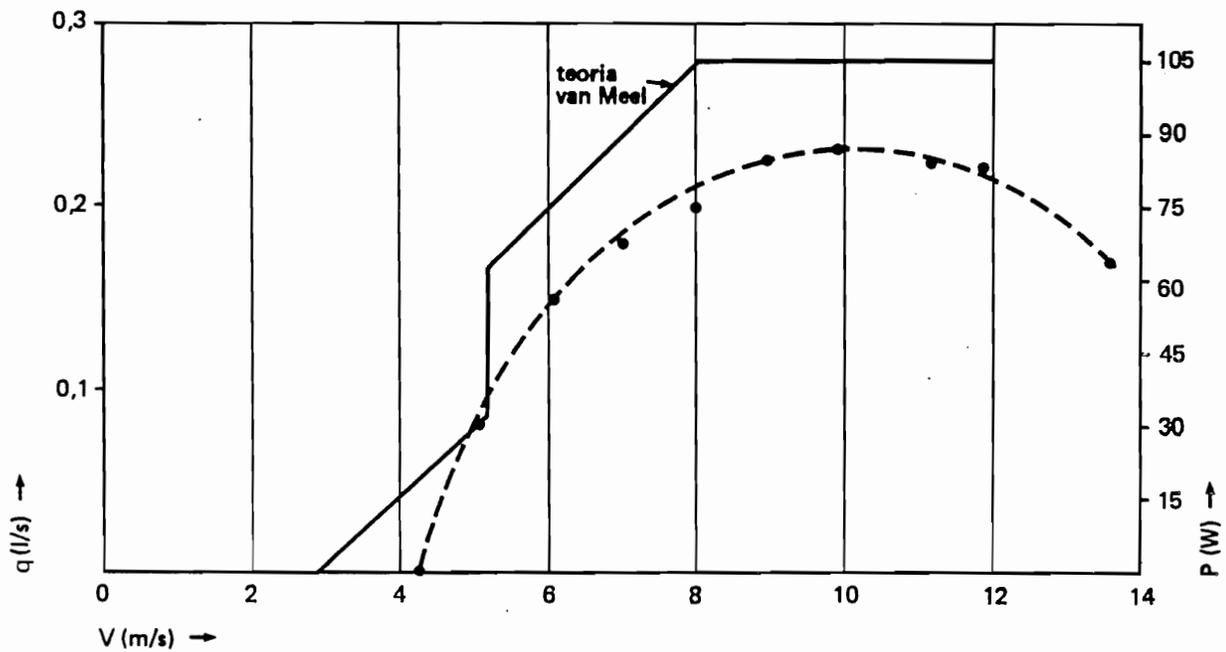
Figura 13.3 Caudal contra velocidade do vento

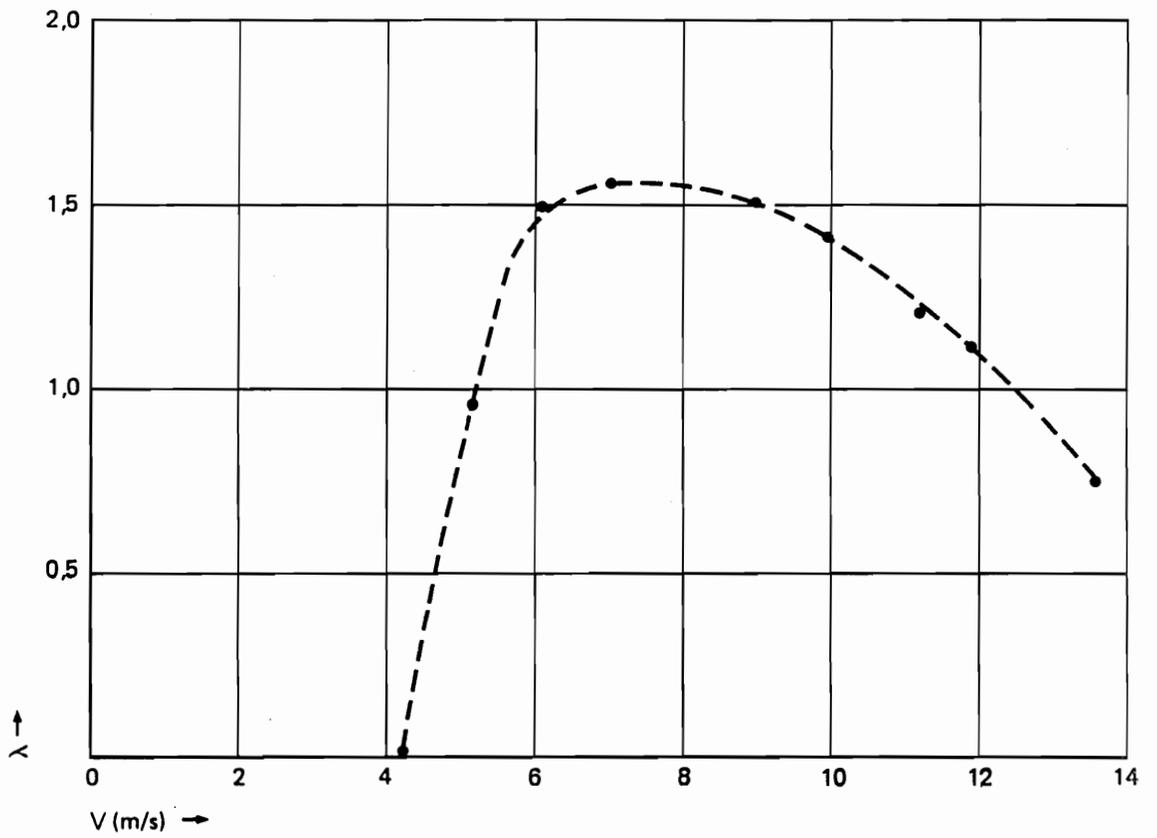
Figura 13.4 Taxa de velocidade projectada da ponta do rotor do moinho contra velocidade do vento

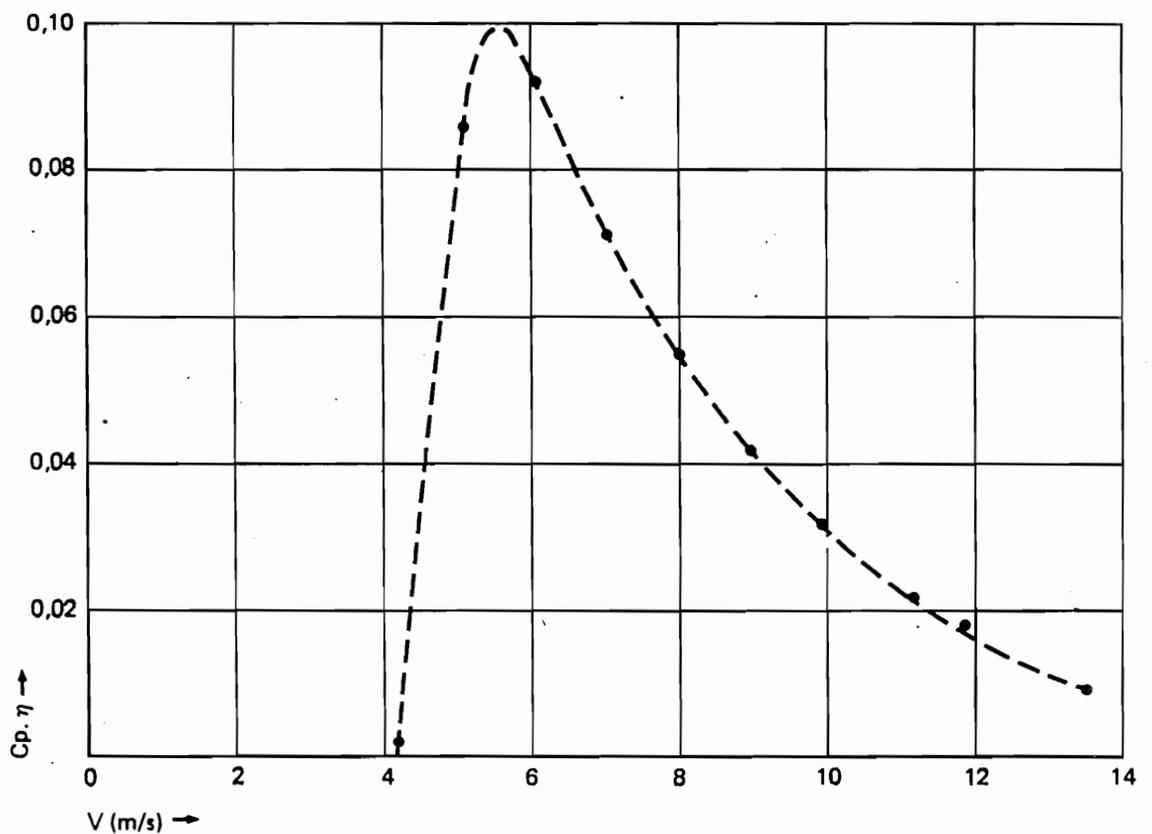
Figura 13.5 Rendimento total contra velocidade do vento

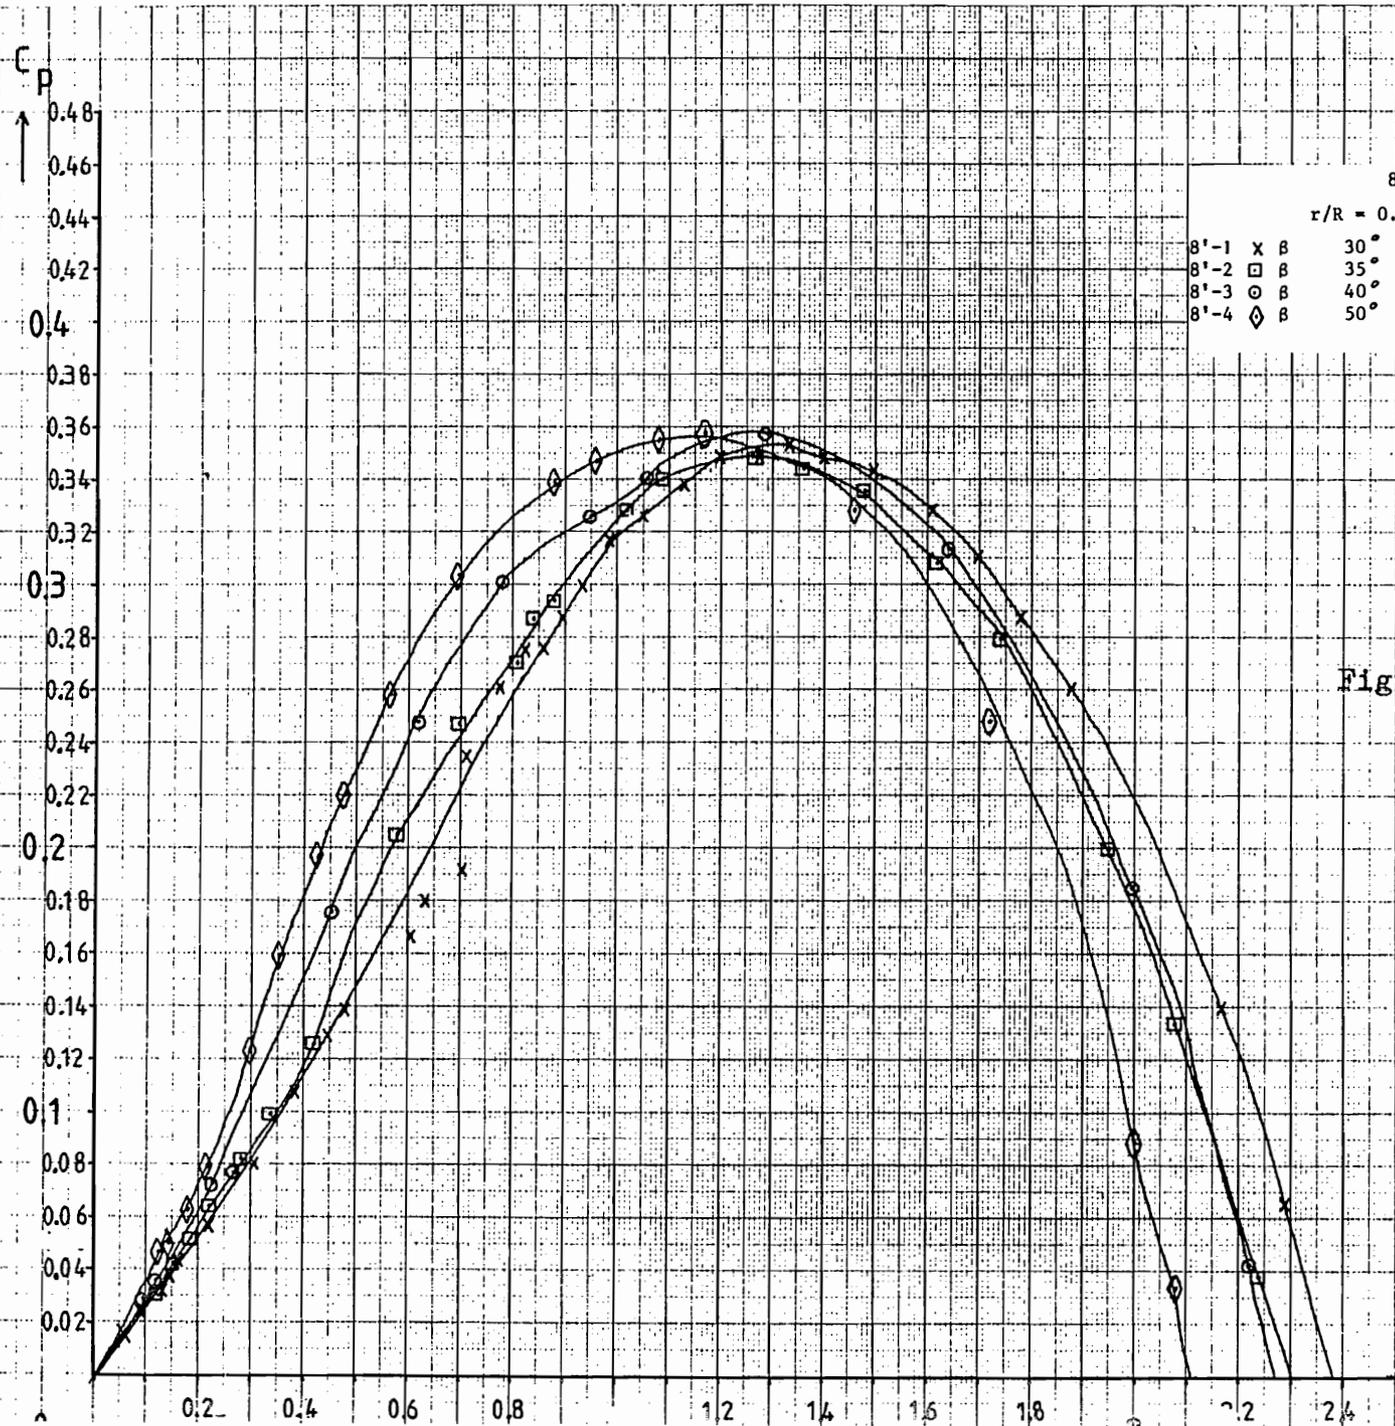
8' Dempster			
		$r/R = 0.38$	$r/R = 0.76$
8'-1	x	30°	25° (original)
8'-2	□	35°	30°
8'-3	○	40°	30°
8'-4	◇	50°	32°

Figura 13.6 Medições do túnel aerodinâmico feito pelo CWD (coeficiente da potência contra taxa de velocidade projectada ponta do rotor do moíno)

A seguir vêm duas páginas com medições de túnel aerodinâmico num modelo Dempster de 8', como foi realizado pelo Grupo de Energia Eólica em Eindhoven (sócio do CWD). Infelizmente não é possível dar-se uma referência porque o relatório de medições ainda não foi publicado.

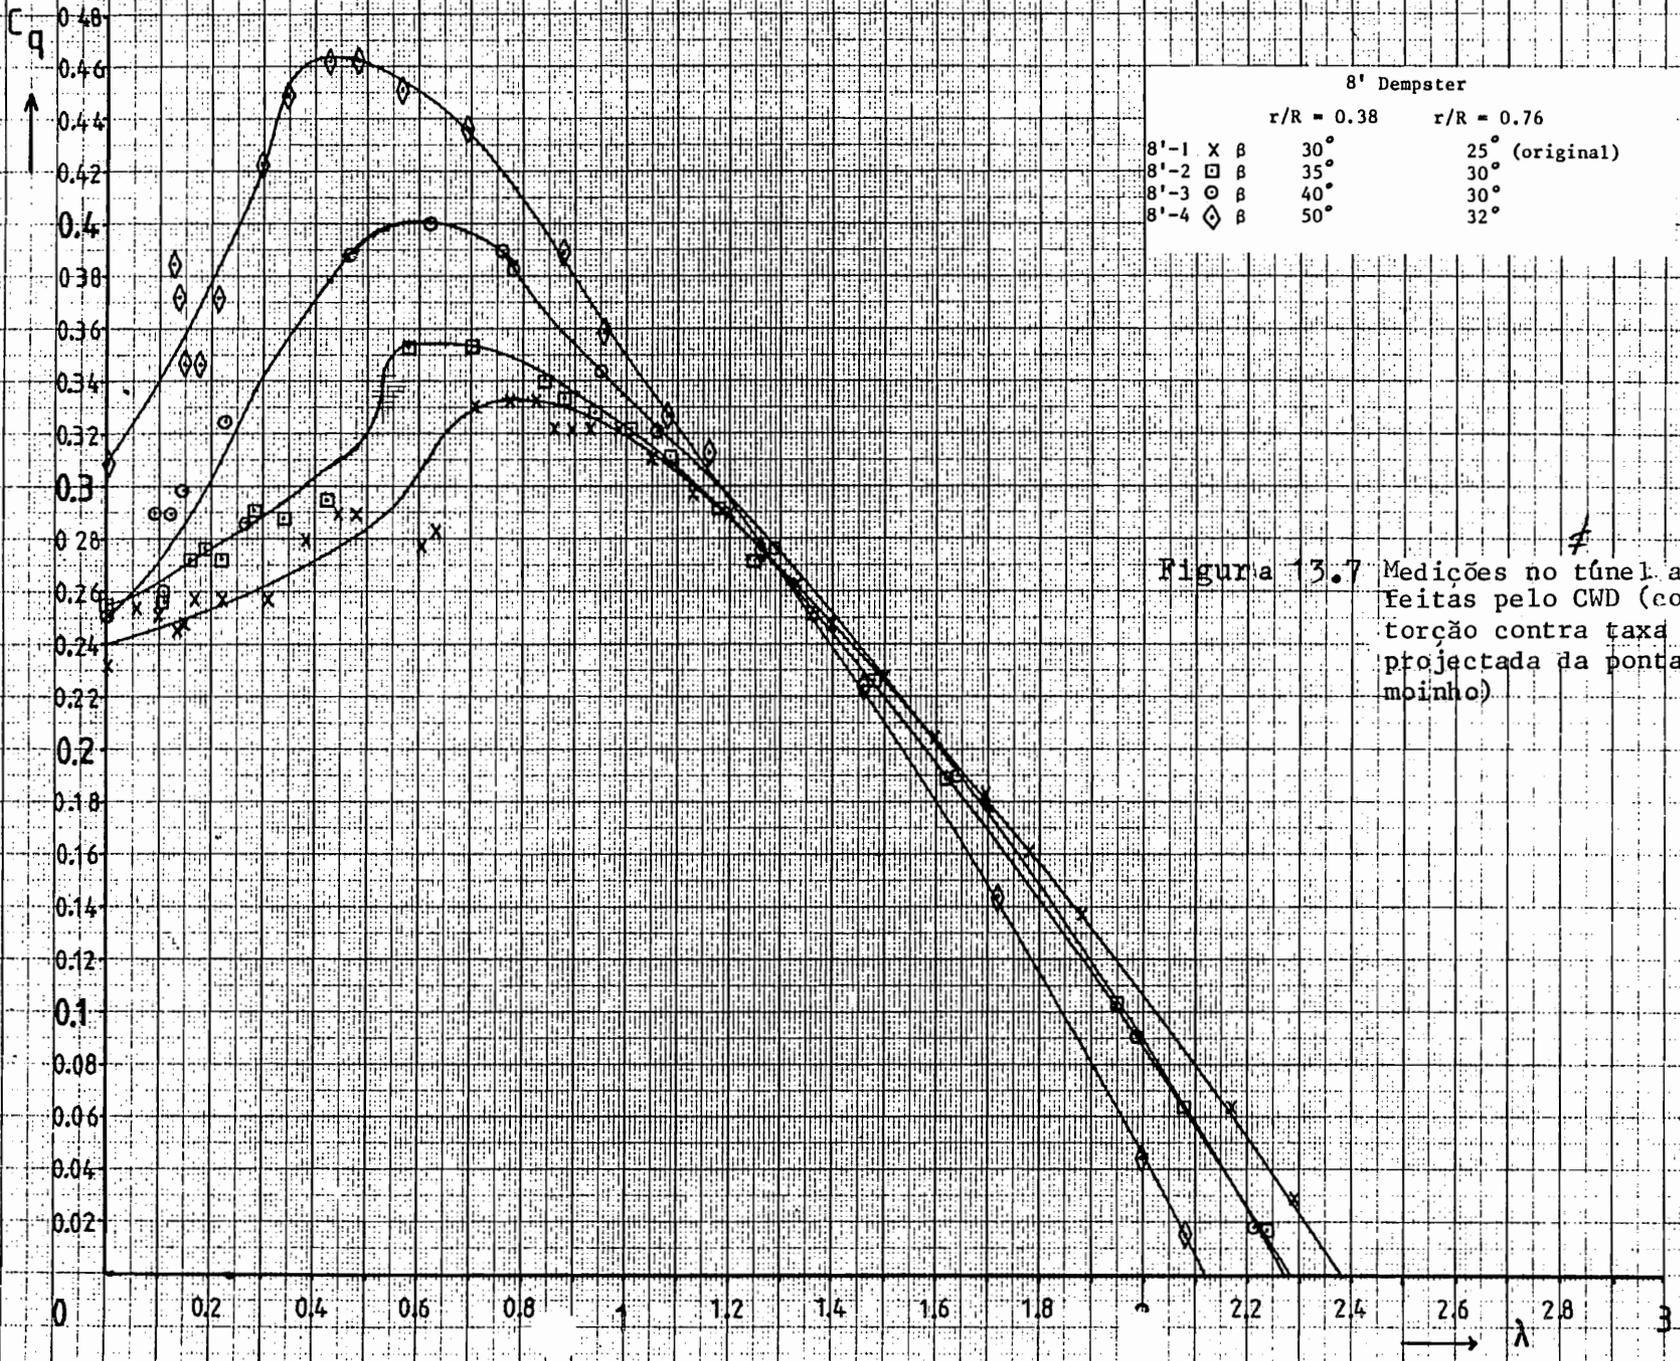
8' Dempster			
	$r/R = 0.38$	$r/R = 0.76$	
8'-1	X β	30°	25° (original)
8'-2	□ β	35°	30°
8'-3	○ β	40°	30°
8'-4	◇ β	50°	32°

Figura 13.7 Medições no túnel aerodinâmico feitas pelo CWD (coeficiente de torção contra taxa de velocidade projectada da ponta do rotor do moinho)

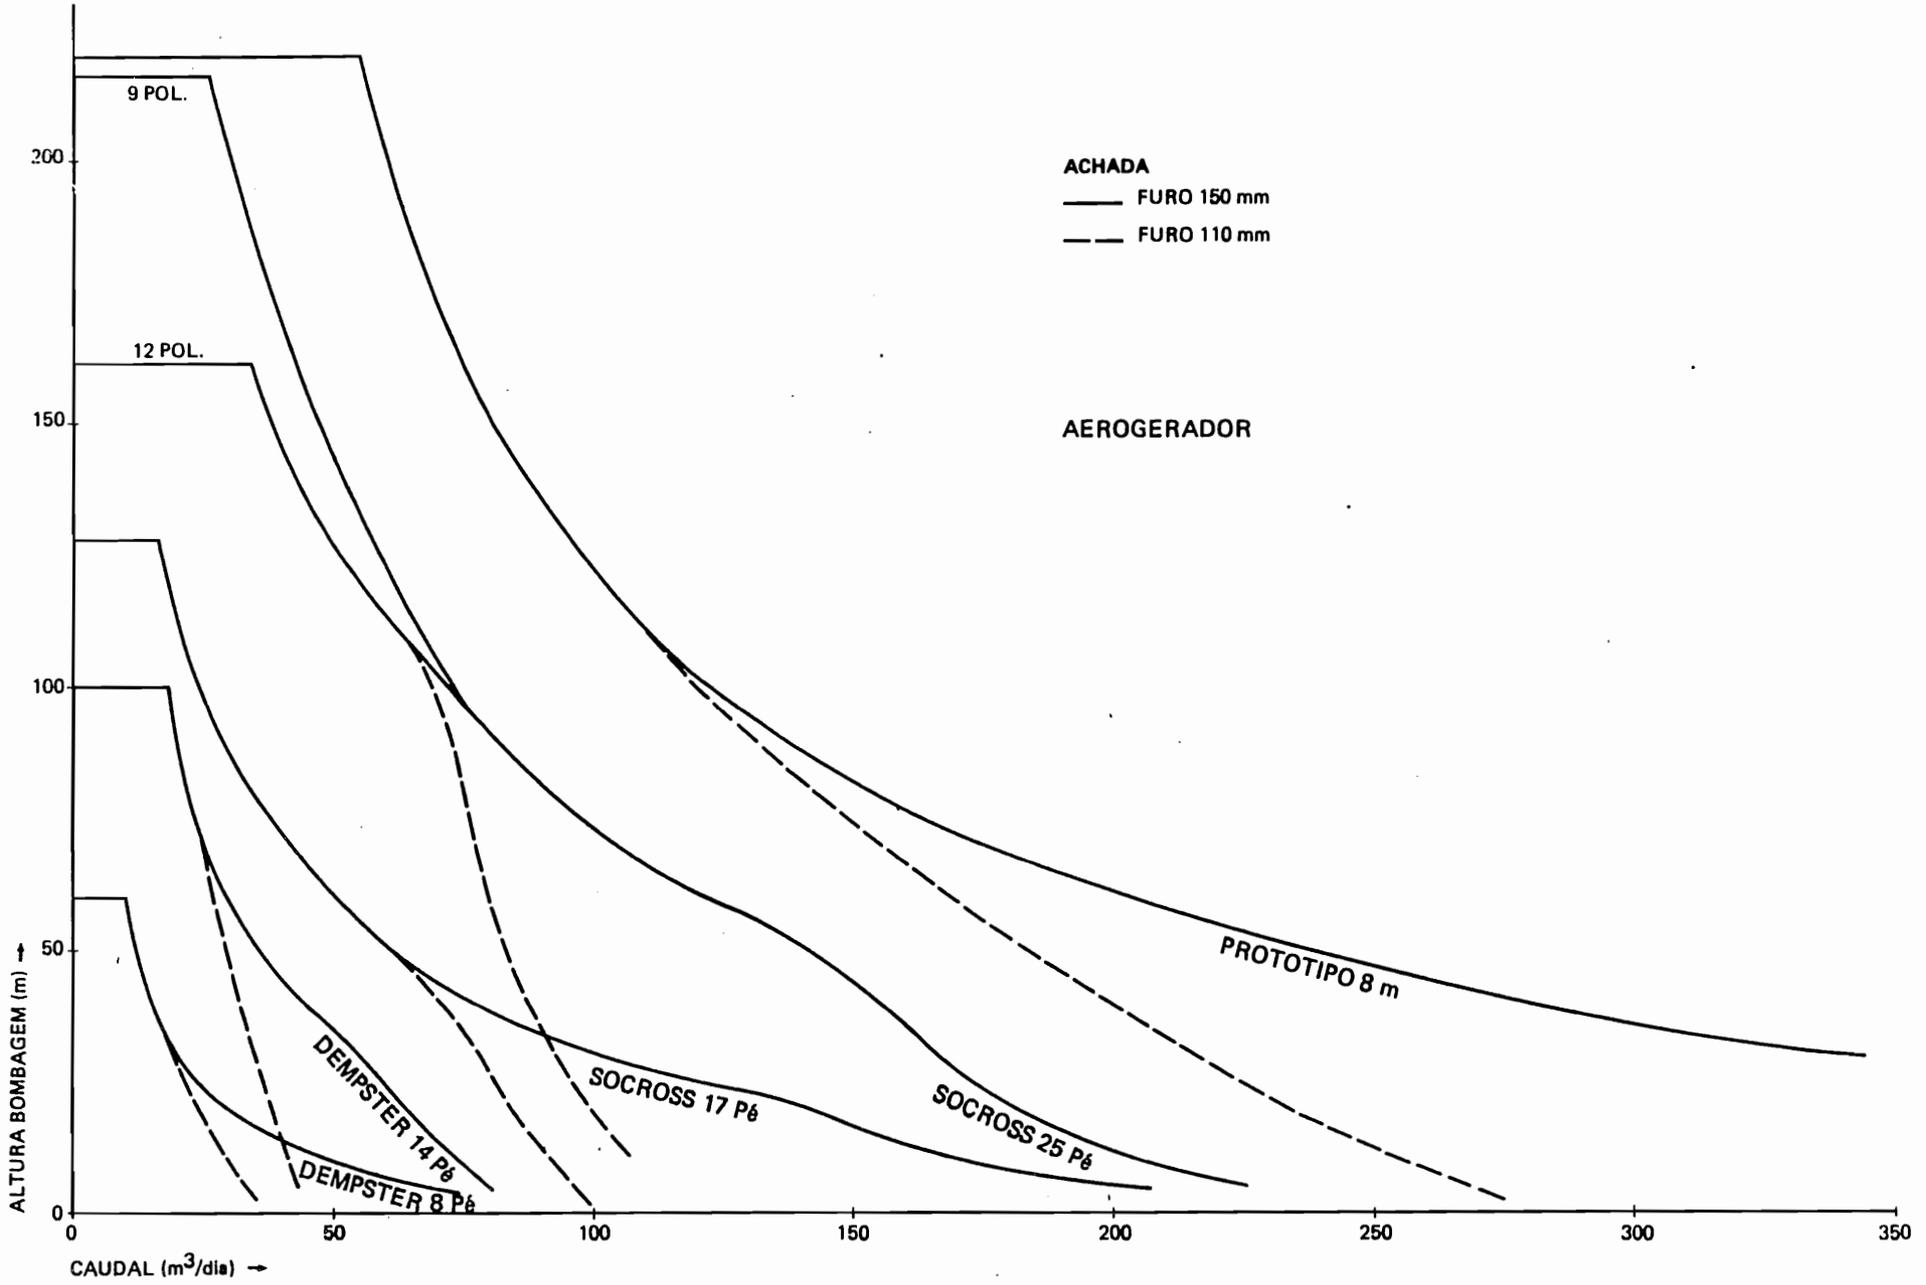
Figura 13.8 — Predição de produção para o regime do vento das Achadas

Capacidade da bomba (ver figura 13.8)

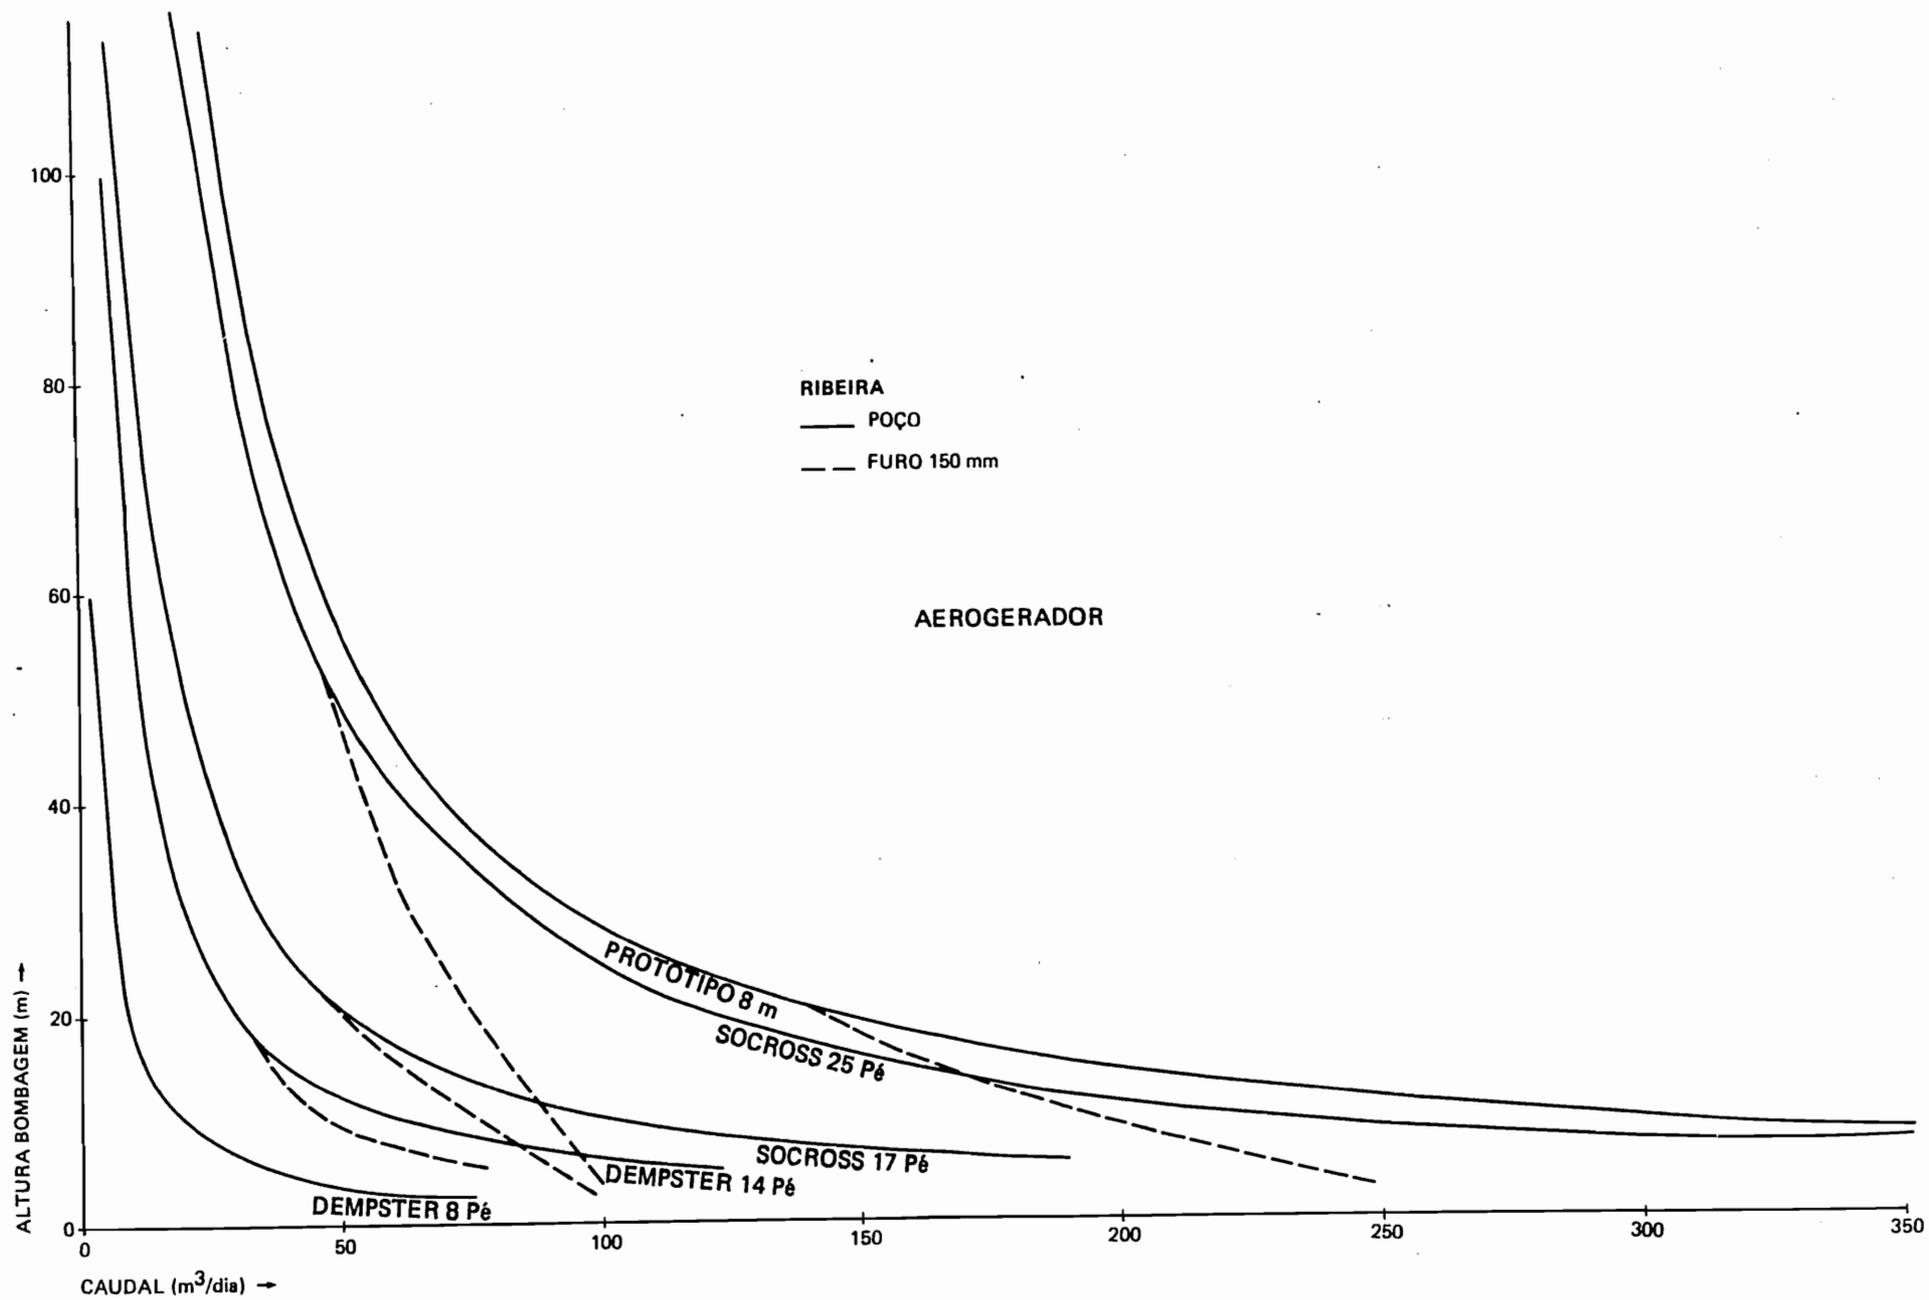
Figur 13.9 Predições de produção para o regime do vento das Ribeiras
