Projecto de Cooperação Bilateral entre Cabo-Verde e os Países Baixos "Energias Renováveis"

Relatório final - 2ª fase
1981 - 1984

**Relatório final - 2ª fase
1981 - 1984**

Relatório XXV

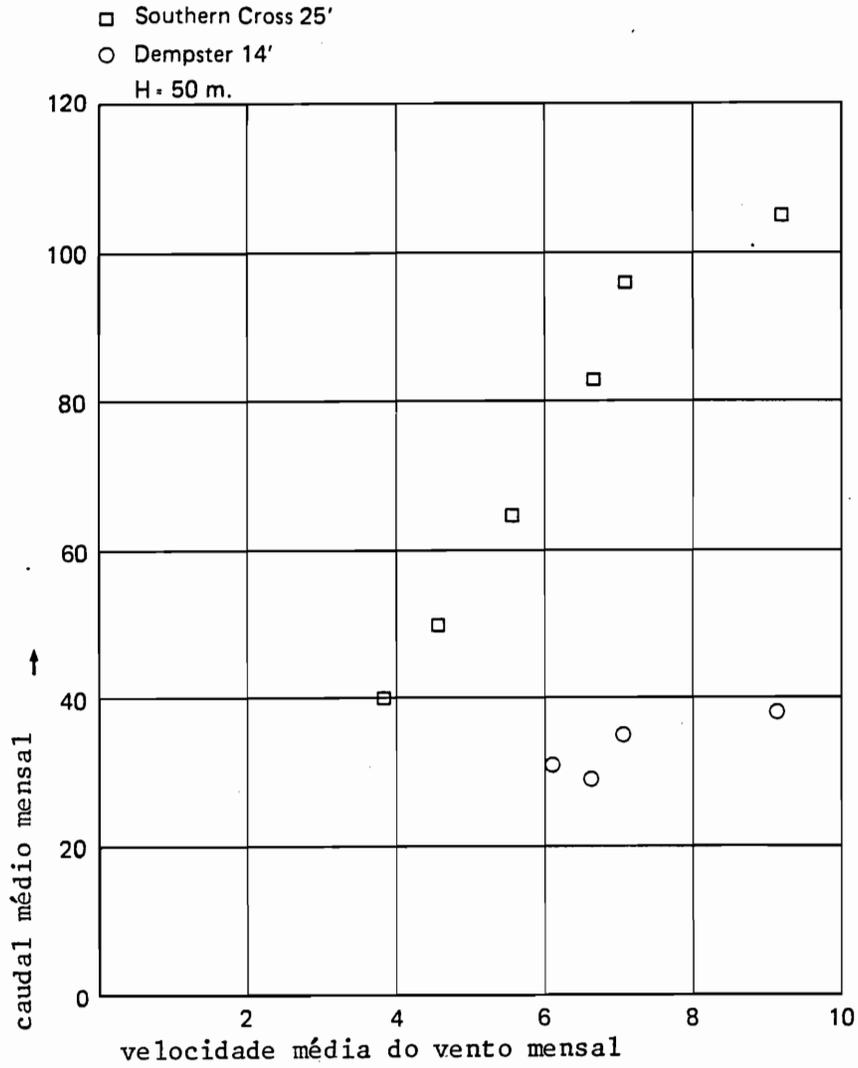
Figura 13.10 Caudal e velocidade média do vento mensal
 para um Southern Cross 25' e um Dempster 14'
 na Achada de São Filipe

A figura 13.10 apresenta os resultados. Os caudais mensais foram corrigidos para o tempo sem produção.

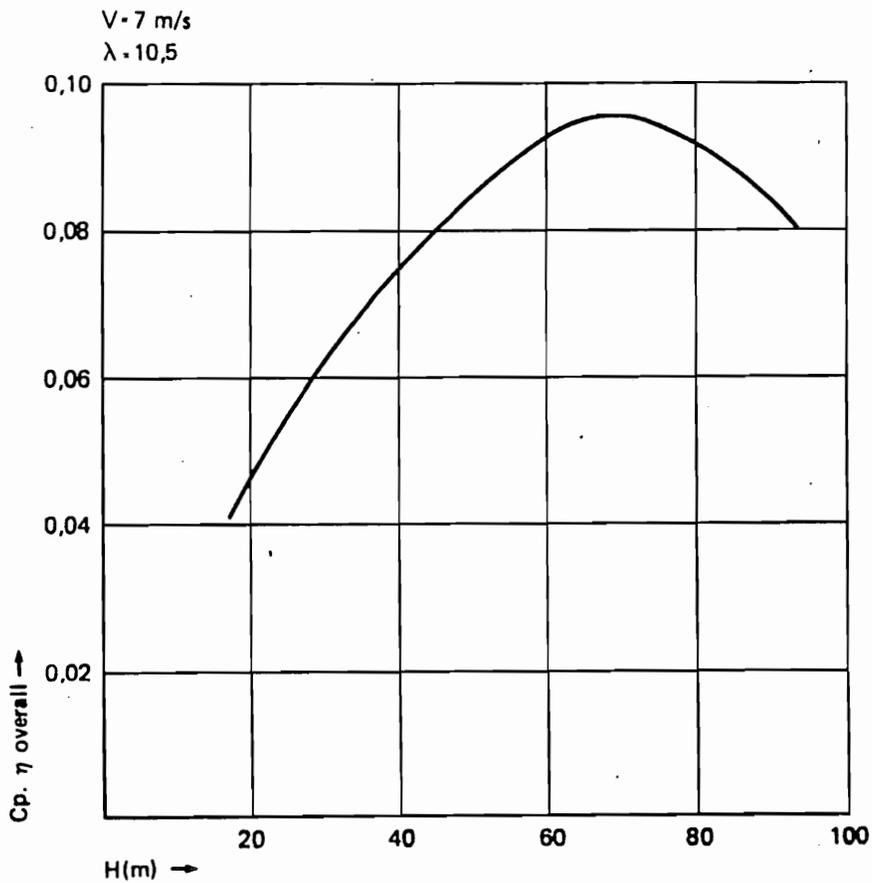
Figura 13.11. - Eficiência "instantânea" do sistema de bombagem Aerowatt na Achada Baleia (teòricamente)

A figura 13.11. apresenta o rendimento teórico (valores instantâneos) do sistema de bombagem Aerowatt na Achada Baleia. O gráfico foi elaborado com os dados da ventoinha, do gerador, do controlo e da bomba.

As eficiências de rendimento medidas a longo prazo (período de medição Março a Junho de 1982) durante o tempo em que o sistema funcionou, nunca ultrapassaram 0,03.
