## A DESCARACTERIZAÇÃO DO PATRIMÔNIO EDIFICADO E A PRESERVAÇÃO DO PATRIMÔNIO CULTURAL EM CENTROS COMERCIAIS

*The de-characterization of built heritage and the preservation of cultural  
heritage in commercial centers*

Este trabalho faz parte do projeto de pesquisa “Rua Pinheiro Machado em Cruz Alta/RS: uma análise sobre a descaracterização do patrimônio edificado pelo uso de aparato publicitário”<sup>3</sup>, desenvolvido pelo Grupo de Pesquisa em Arquitetura e Urbanismo da Unicruz (GPArq). O estudo foi estruturado partindo de uma revisão bibliográfica que utilizou como referência artigos e livros acerca do tema, dentre eles o trabalho de Ivan Carneiro Castanheiro, que discute a descaracterização do patrimônio em cidades brasileiras devido à poluição visual, e de Câmara, Queiroz e Nobrega (2010) que investigaram o caso da Rua da Palma em Recife, e discutiram em que medida a publicidade e a descaracterização das edificações de interesse cultural poderiam interferir nos processos identitários da população local, entre outros.

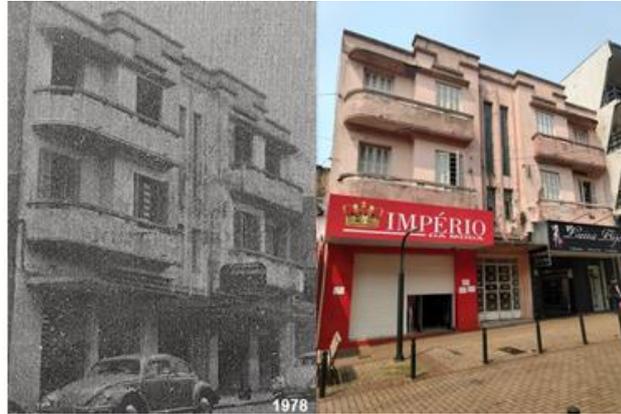
Figura 1 - Prédio Rua Pinheiro Machado, 836.

A figura 1 é representada por uma construção de três pavimentos, inspirada no *Art Decó*, caracterizada pelas linhas verticais e horizontais, pela simetria absoluta e o conjunto tripartido (base, corpo e coroamento) com frisos horizontais presentes na platibanda e nas sacadas, além dos elementos curvos (CORREIA, 2010, p.17-18). Porém, atualmente, a fachada encontra-se coberta pelo aparato publicitário, dando maior destaque ao comércio do que à edificação, encobrindo parte da sacada do primeiro pavimento; percebe-se também que no pavimento térreo foi feita uma modificação nas aberturas, alterando a composição original.

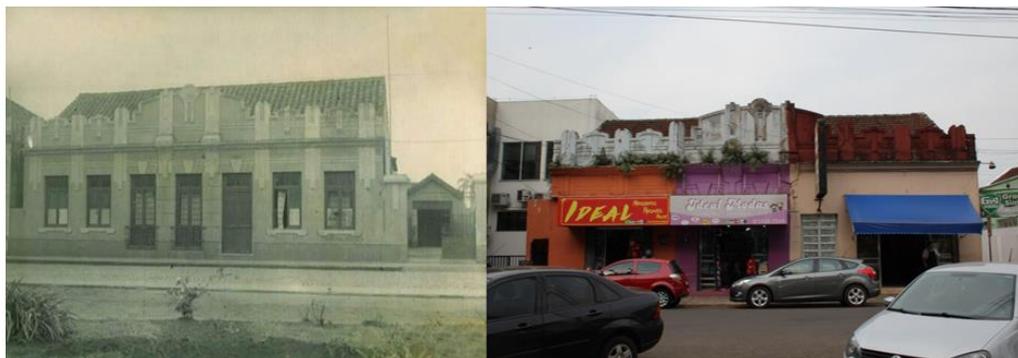
Figura 2 – Rua Pinheiro Machado, 990.

Já na figura 2 é possível destacar a variedade de elementos decorativos presentes na edificação, sua composição de fachada é remanescente do ecletismo, como a composição de portas e janelas que imprime ritmo à fachada, além da simetria absoluta presente na composição original. Já os elementos decorativos como as figuras em alto relevo na platibanda, compostas por linhas geométricas, são característicos do *Art Decó*,

Através da comparação com a imagem atual é possível perceber que esta edificação abriga, hoje, uma variedade de lojas comerciais, que além de cobrirem a fachada com o aparato publicitário e utilizarem cores diferentes para a pintura, descaracterizaram a composição original, as aberturas foram modificadas e não seguem o ritmo e a repetição originais, também foram cobertos por reboco os ornamentos e elementos arquitetônicos.

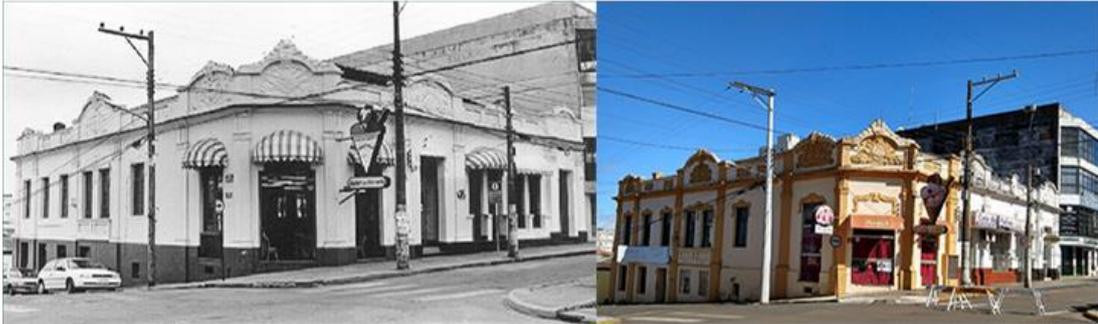
Figura 3 - Casa Diniz Dias, Pinheiro Machado, 463.

A figura 3 representa uma edificação construída antes de 1921, na sua fachada consta a data de 1932, registrada no cartório de registros como uma reforma, além de apresentar a inscrição DD de Diniz Dias – nome do antigo proprietário, no plano frontal (SILVA, 2000, p. 38). A construção possui uma estrutura robusta e imponente, que apresenta em suas fachadas uma grande riqueza de ornamentações, seguindo os princípios arquitetônicos de simetria relativa, repetição e ritmo. Nota-se por meio das imagens que algumas aberturas foram alteradas, comprometendo a simetria existente na fachada, o uso de aparatos publicitários não encobre os elementos arquitetônicos da edificação, porém a pintura das fachadas em diferentes cores, pelos diferentes tipos de comércios ali existentes, causa a sensação de descontinuidade dos elementos decorativos, descaracterizando sua composição original.

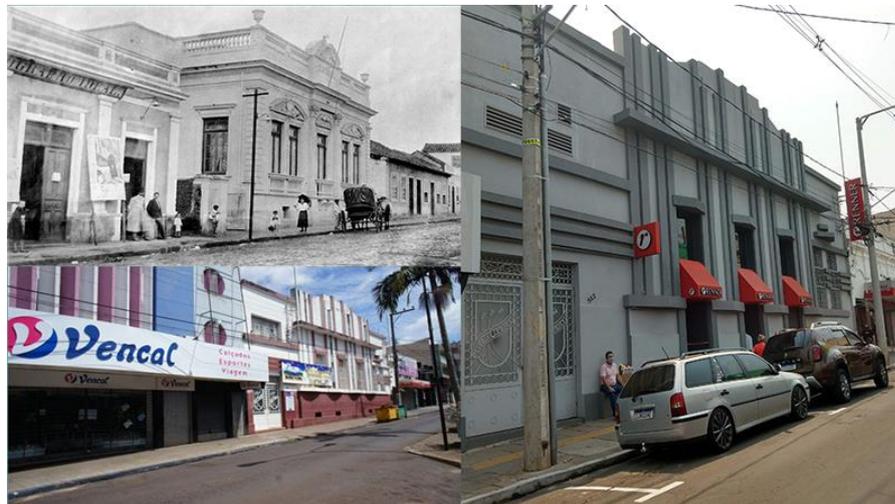
Figura 5- Clube Comercial.

Como uma intervenção positiva é possível destacar o prédio que abrigou o antigo “Clube Comercial”, na figura 5. A edificação, apesar de ter sofrido mudanças em sua composição arquitetônica, quando foi quando foi modificada na passagem do eclético para o *Art Déco*, recentemente passou por uma grande reforma para abrigar uma loja de departamentos, sendo que foram mantidas as características do estilo como a tripartição, frisos e molduras, além de apresentar um aparato publicitário que respeita essas características. Este exemplo serve para destacar que ao se intervir em edificações de interesse cultural, faz-se necessário um estudo criterioso que considere as necessidades de mercado, em consonância com o respeito e a valorização da cultura local.
