Escorregamentos rasos em São Luiz do Paraitinga (SP, Brasil) (2009-2010)

Shallow landslides in São Luiz do Paraitinga (SP, Brazil) (2009-2010)

José Eduardo Bonini, Departamento de Geografia, Universidade de São Paulo, Brasil,
jose.bonini@usp.br

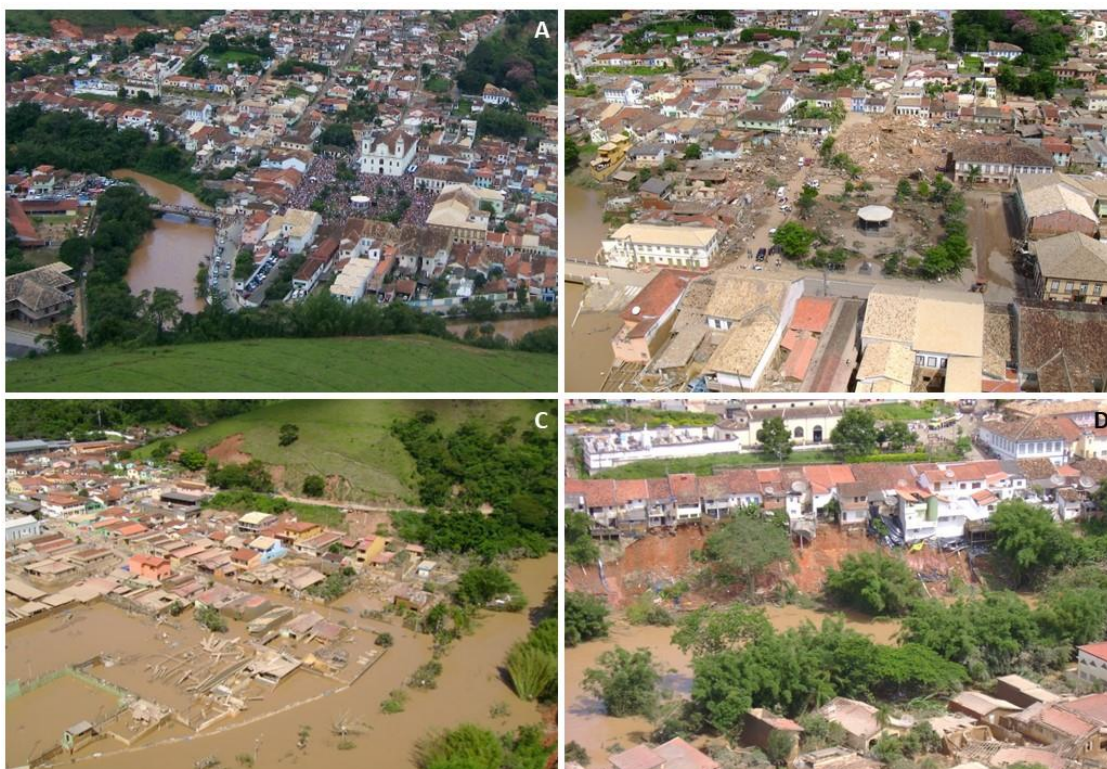
Figura 4: Fotografias do desastre de 2009-2010 em São Luiz do Paraitinga. Praça central e a Igreja matriz antes (A) e depois (B) da inundação de 2009-2010; Bairro alagado (C) e rompimento de taludes (D) na área urbana do município.

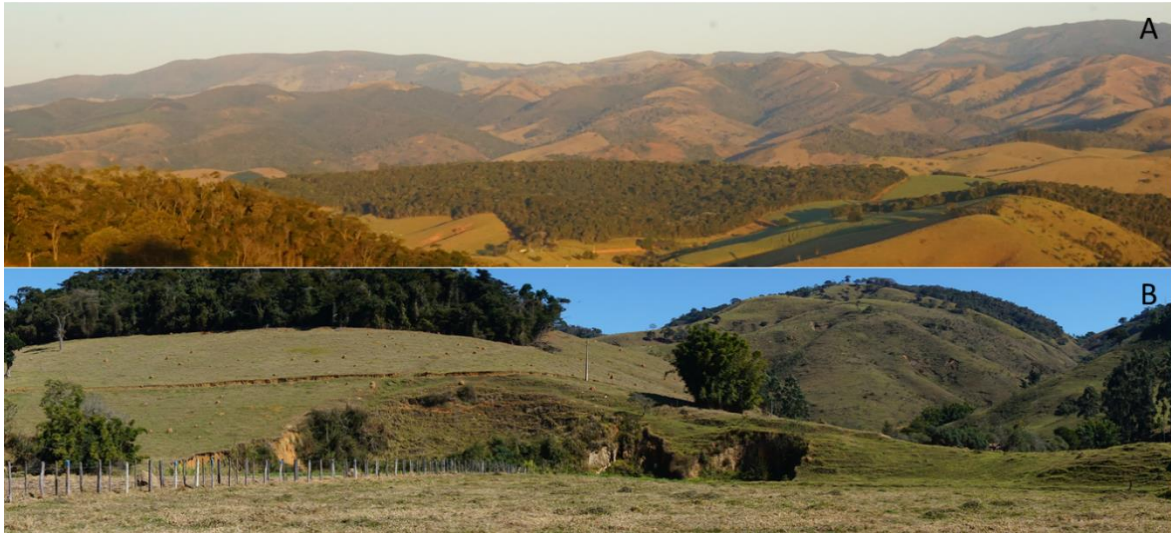
Figura 6: Formas de relevo do Planalto de Paraitinga-Paraibuna. Vista geral das formas do relevo em São Luiz do Paraitinga (SP) (A); Colinas e vertentes recobertas por pastagens em São Luiz do Paraitinga (B).

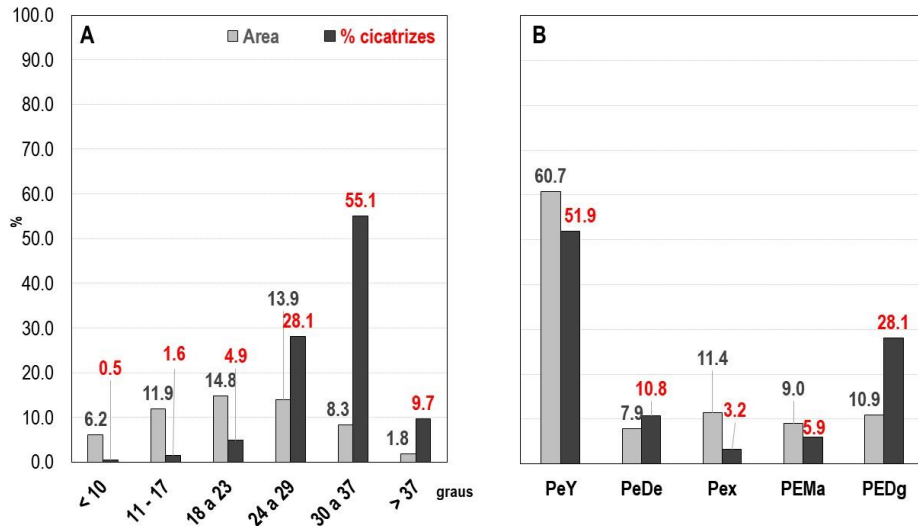
Figura 8: Gráficos de área das classes e percentual de cicatrizes de acordo com o ângulo da vertente (A) e o litotipo (B) (PeY – granitoides; PeDe – migmatitos homogêneos estromatíticos; Pex – micaxistos; PEMa – faixa de transição; PEDg – metatextito nebulítico).

As áreas embasadas por rochas granitoides, que ocupam a maior área (60.7%), registraram a maior quantidade de cicatrizes (51.9%) (Figuras 7B e 8B). Outra parte expressiva das cicatrizes ocorreu nas áreas cujo embasamento são as rochas migmatíticas, principalmente metatexitos nebulíticos (28.1%), que ocupam área muito menor que os granitoides. A maior ocorrência de escorregamentos nestes litotipos pode estar relacionada às características dos solos residuais derivados de sua alteração (por ex. espessura e coesão), e com outros fatores, tais como a distribuição espacial das precipitações que deflagraram os escorregamentos.
