# Analisa Perkerasan Lentur Dengan Metode PCI Dan Anggaran Penanganannya Di Jalan T. M. Bahrum, Kota Langsa

Siti Rahmah<sup>1</sup>, Asmadi Suria<sup>2</sup>, Eka Mutia<sup>3</sup>

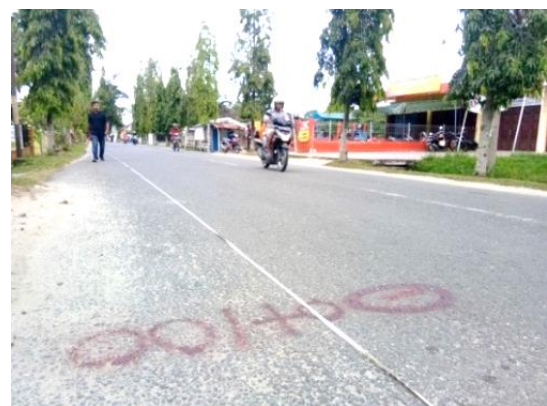
Gambar 9. Kondisi Jalan Segmen 2 (STA 0+100 – 0+200)

Berdasarkan hasil penelitian di T. M. Bahrum, Kota Langsa diperoleh data kondisi kerusakan jalan meliputi panjang, lebar, luasan serta kedalaman dari setiap tipe dan tingkat kerusakan. Pencatatan dilakukan dimulai dari STA 0+000 sampai dengan STA 2+440 yang terbagi pada 24 segmen yang dibagi per 100 meter.

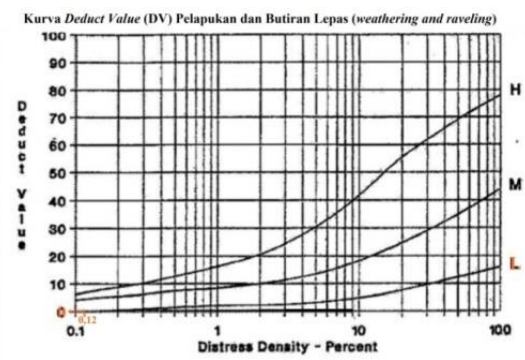
Gambar 12. Kurva Deduct Value (DV) untuk kerusakan pelapukan dan butiran lepas pada Segmen 2 atau STA 0+100 – 0+200

Penentuan nilai pengurang (deduct value) untuk jenis-jenis kerusakan dan tingkat kerusakan menggunakan kurva deduct value (DV) pada setiap jenis kerusakan. Nilai deduct value (DV) didapatkan dengan menyesuaikan nilai density sesuai dengan garis tingkat kerusakan.

Nilai DV yang dipakai dalam hitungan adalah DV yang nilainya lebih besar 2 untuk jalan diperkeras. Jika hanya ada satu nilai pengurang (atau tidak ada), maka nilai pengurang TDV (Total Deduct Value) digunakan sebagai pengurang, dan bukan CDV maksimum.

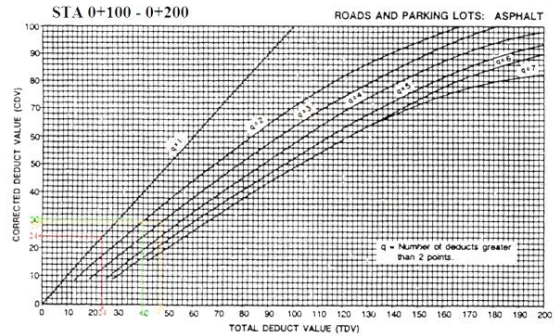
Gambar 15. Nilai CDV pada segmen 2 atau STA 0+100 – STA 0+200.

Setiap segmen dicari nilai CDVnya dengan kurva tersebut dan Tabel 3 merupakan rekapitulasi dari perolehan nilai kurva, untuk lebih jelasnya kurva setiap segmen terdapat pada Nilai PCI.

Jika nilai CDV sudah didapat, pilih nilai CDV maksimum untuk digunakan dalam nilai PCI. Nilai PCI untuk setiap segmen dihitung:

$$PCI_s = 100 - CDVmaks = 100 - 30 = 70$$

Jadi, nilai PCI pada segmen 2 atau STA 0+100 – 0+200 adalah 70. Dalam Tabel 4, nilai PCI 70 termasuk ke dalam *very good* atau sangat baik.
