Especialização em Engenharia de Segurança Contra Incêndios

AVALIAÇÃO DA CAPACIDADE PORTANTE DE PILARETES DE CONCRETO ARMADO SUBMETIDOS AO EFEITO COMBINADO DE CORROSÃO E ALTAS TEMPERATURAS

Autor: Eng. Civil Felipe Gabbardo Gomes (fgabbardo@hotmail.com)

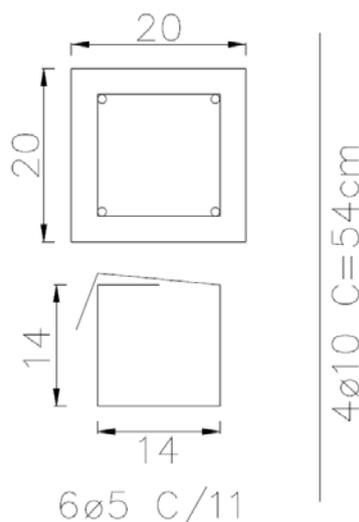
quatro barras longitudinais possuem comprimento de 54 cm e 10 mm de diâmetro, sendo o diâmetro mínimo para pilares conforme a NBR 6118 (ABNT, 2014). A armadura transversal é formada por seis estribos de 5 mm de diâmetro, 14 cm de comprimento e espaçados a cada 11 cm. Os pilaretes possuem cobrimento de 3 cm, de acordo com a espessura recomendada para pilar em um ambiente urbano, classe de agressividade II, na NBR 6118 (ABNT, 2014). A Figura 1 apresenta o detalhamento da armadura, que corresponde a uma capacidade de carga teórica de 1359 kN, considerando pilares curtos e com compressão centrada e desconsiderando os coeficientes de minoração do concreto e do aço, assim como os efeitos de degradação da exposição a altas temperaturas e/ou corrosão das armaduras.

Figura 1: Detalhamento da armadura

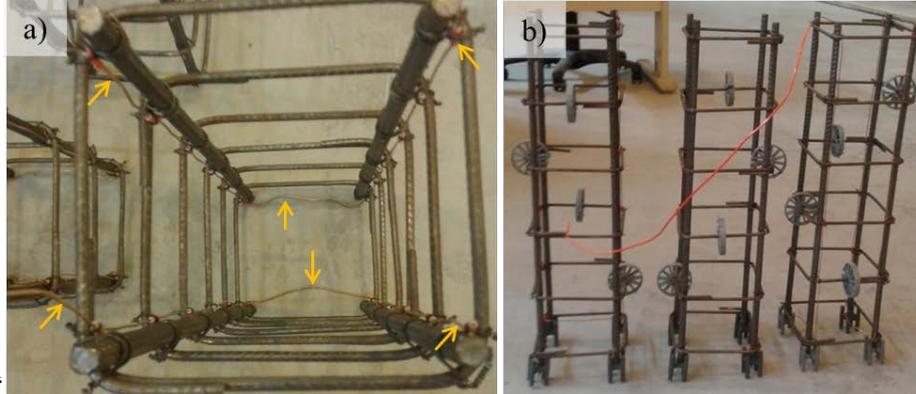
Após a montagem das armaduras, foi necessária a colocação de um fio de cobre paralelo às barras de armadura longitudinal que seriam corroídas de forma a permitir a aplicação de diferença de potencial necessária para a aceleração da corrosão das barras de acordo com o método CAIM. A montagem das armaduras e colocação do fio de cobre para ensaio de corrosão foi realizada de acordo com o trabalho de Farias (2015), sendo posicionado um fio de cobre para cada face do pilar que será submetido à corrosão (Figura 2a). Depois de finalizada a montagem, foram posicionados espaçadores de plástico tipo radial nas laterais das armaduras e tipo cadeirinha na base da armadura a fim de garantir o cobrimento (Figura 2b).

Figura 2: a) Vista superior da armadura com os dois fios de cobre b) Armaduras da primeira concretagem

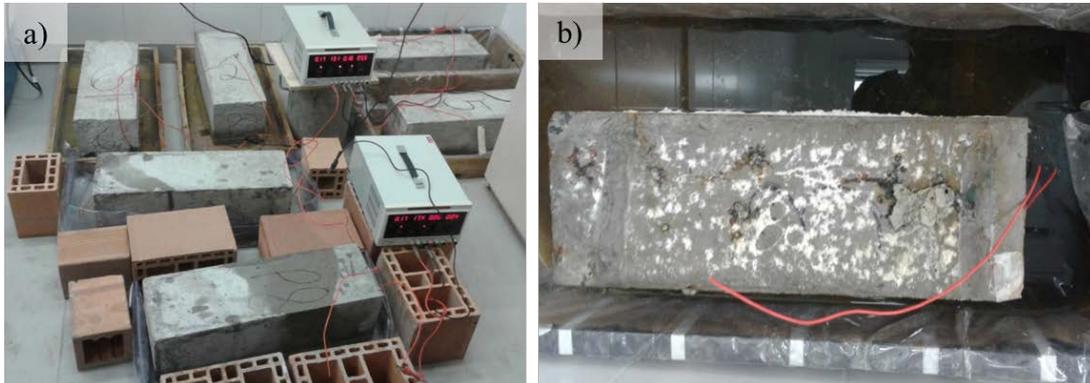
Visto que a corrosão é um processo que ocorre lentamente, podendo levar muitos anos para causar um efeito significativo na estrutura, foi utilizado o ensaio CAIM (Corrosão Acelerada por Imersão Modificada), empregado pela primeira vez na UFRGS por Lima (1990) e utilizado com sucesso em diversos trabalhos posterior. Para que o experimento atingisse o grau de corrosão com maior precisão, o ensaio CAIM foi modificado para trabalhar com uma menor densidade de corrente, alterando o estímulo elétrico de tensão constante para corrente constante. O grau de corrosão, no qual se pretende a perda de massa de 10% das barras da armadura, é atingido com 30 dias de ensaio para cada uma das duas faces do pilarete (GRAEFF, 2007). A corrente imposta foi de 169,6 mA para obter uma taxa de corrosão de $500 \mu\text{A}/\text{cm}^2$, e foram preparados recipientes com solução de cloretos de 35 g/l para imersão de uma das faces do pilaretes. O ensaio foi realizado de acordo com os procedimentos de Farias (2015), porém com a interligação de pares de pilaretes em série e com mais 30 dias de corrosão na outra face dos pilaretes do grupo C e F. A Figura 3 mostra os pilaretes durante o ensaio CAIM.

Figura 3: a) Pilaretes submetidos ao ensaio CAIM b) Pilarete P3 durante corrosão na outra face

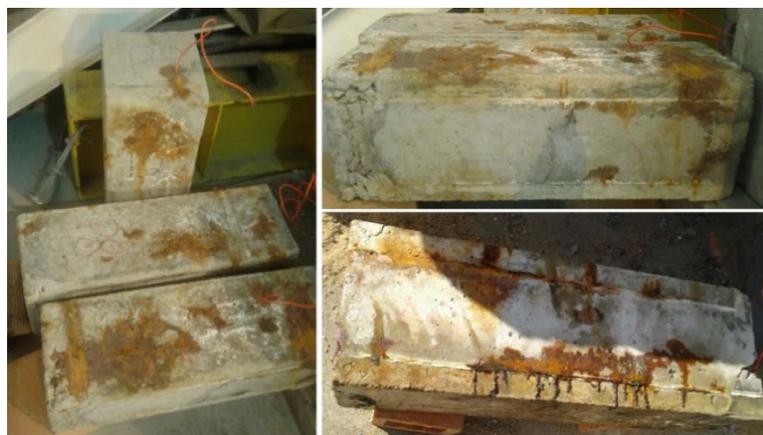
Após a retirada dos pilarete da solução de ensaio, é possível visualizar os efeitos causados pela corrosão nas armaduras, conforme mostra Figura 4. Destacam-se os cloretos que emergiriam na face do pilarete ao longo do perímetro da barra da armadura, além dos produtos da corrosão espalhados pelos poros, capilares e fissuras na face do concreto.

Figura 4: Pilaretes após ensaio CAIM

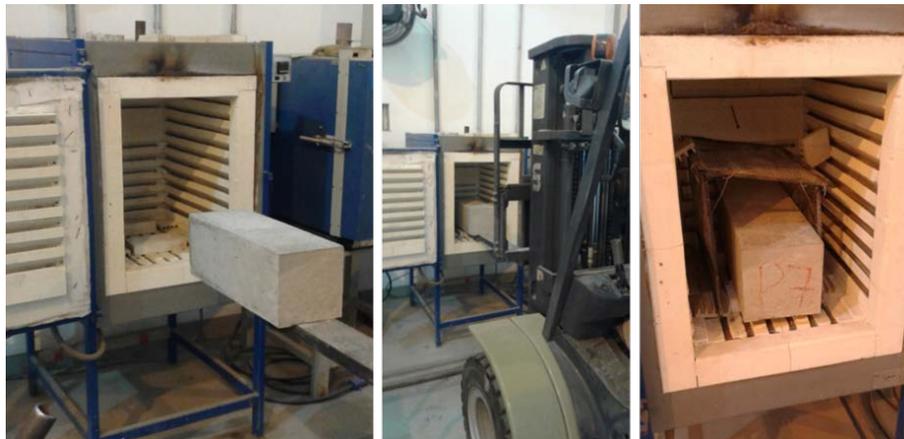
face superior do forno, conectado a um sistema de aquisição de dados ligado a um computador. Cada pilarete foi disposto individualmente dentro do forno sobre tijolos maciços e sob uma tela de aço visando à proteção das resistências do forno em caso de ocorrência do fenômeno de spalling do concreto, conforme Figura 5. Após os pilaretes, foi ensaiada metade dos CPs de cada vez no forno.

Figura 5: Alocação do pilarete dentro do forno

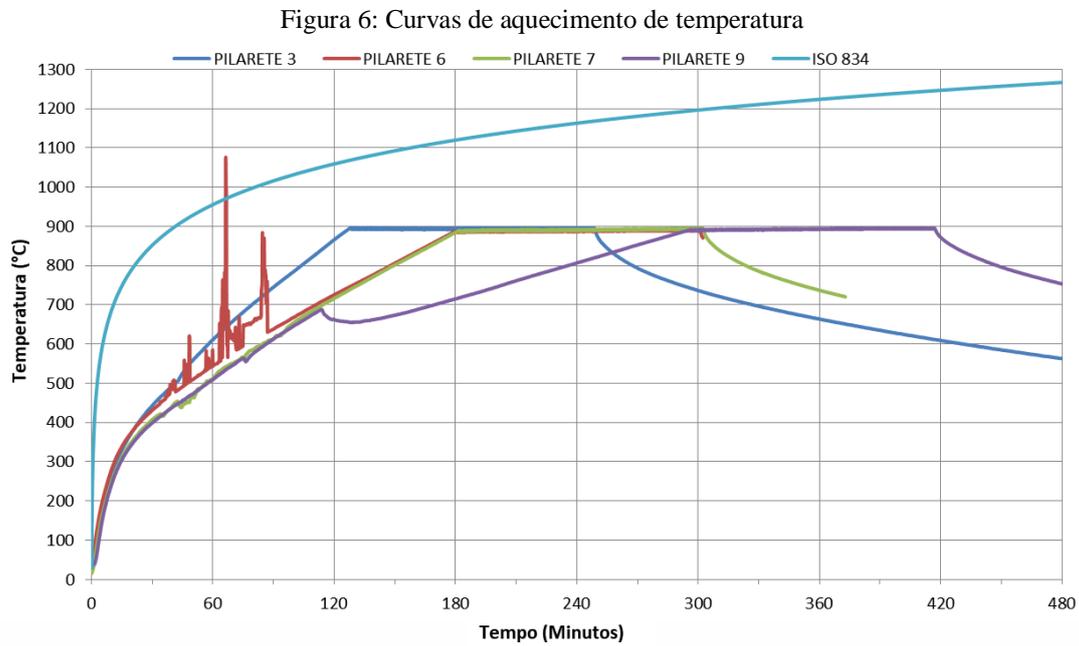
O forno foi programado para aquecer à potência máxima até atingir a temperatura de $900\text{ }^{\circ}\text{C} \pm 5\%$, que representa a temperatura comumente atingida em incêndios de edificações convencionais. O processo de aquecimento até atingir o patamar de temperatura previsto demandou cerca de 130 min para o pilarete P3, 180 min para os pilaretes P6 e P7, e 300 min para o pilarete P9 e após isso, foram mantidos nesta temperatura por 2 horas. Para exemplificar, o TRRF de 120 min é exigido para a maioria das ocupações acima de 30 metros de altura, de acordo com NBR 14432 (ABNT, 2001). A Figura 6 demonstra as curvas de temperatura no forno até o início do resfriamento em cada ensaio, assim como a curva padrão de incêndio indicados tanto na ISO 834 (INTERNATIONAL ORGANIZATION FOR STANDARDIZATION, 1999) como na NBR 5628 (ABNT, 2001). Nota-se que houve um ruído no sistema de aquisição de temperatura durante o aquecimento do pilarete P6, assim como provavelmente tenha ocorrido algum problema técnico no forno durante o aquecimento do pilarete P9.

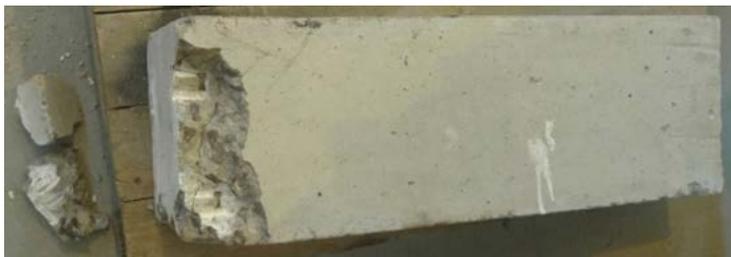
As Figuras 7 a 10 apresentam o estado de degradação dos pilaretes devido à exposição a altas temperaturas. Nota-se a grande perda de material nas faces dos pilaretes, principalmente nas que tiveram as armaduras corroídas.

Figura 7: Pilarete P7 após exposição a altas temperaturas

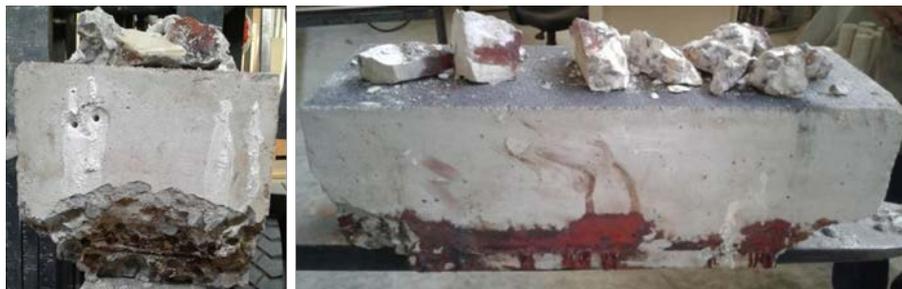
Figura 8: Pilarete P6 após exposição a altas temperaturas

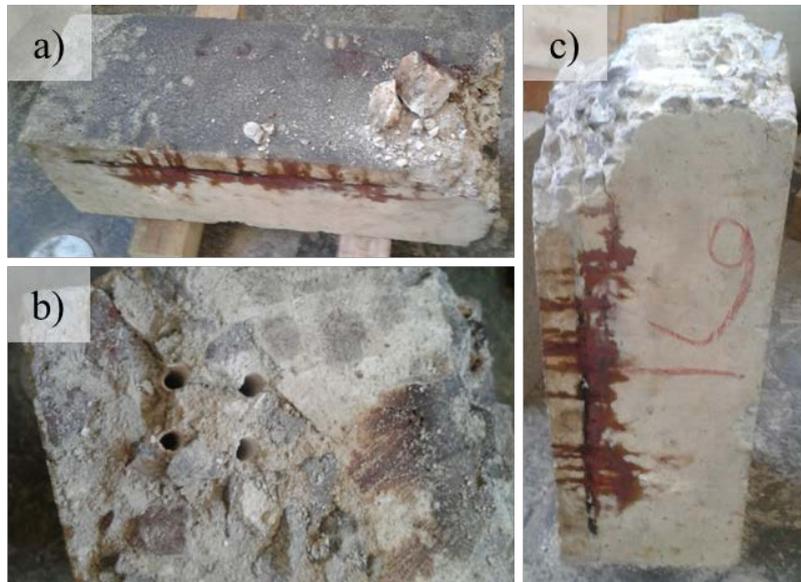
Figura 9: a) Pilarete P9 após exposição a altas temperaturas b) Vista da seção onde havia espaçador c) Após limpeza do concreto solto

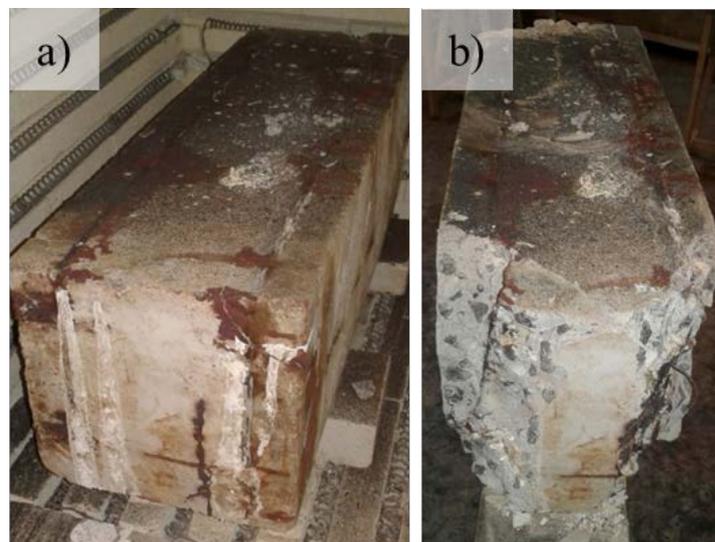
Figura 10: a) Pilarete P3 dentro do forno após ensaio b) Pilarete P3 retirado do forno

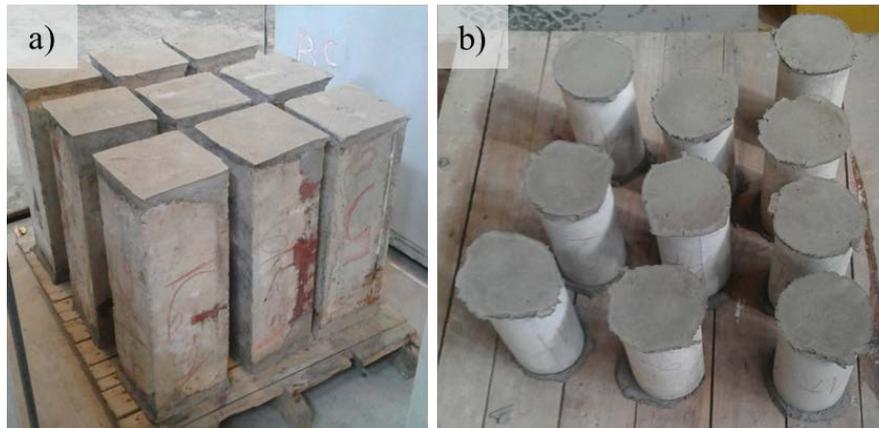
A fim de obter uma distribuição uniforme das forças, foi executada planificação da superfície através de capeamento com argamassa de alta resistência para os pilaretes e também para os cilindros submetidos à AT devido à fragilidade do concreto, já para os demais cilindros foi utilizada máquina retificadora nas bases dos mesmos (Figura 11).

Figura 11: a) Pilaretes após capeamento b) CPs cilíndricos após capeamento

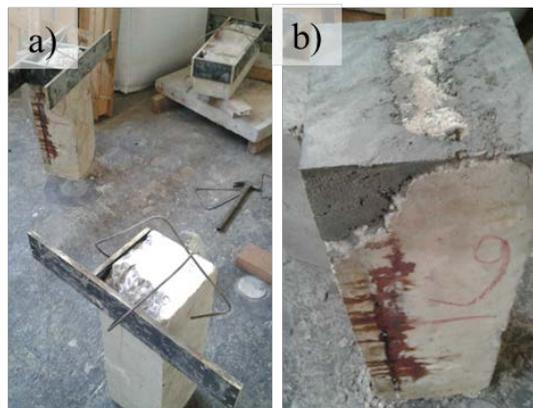
Para os pilaretes expostos a AT, antes do capeamento, teve que ser realizada reconstituição de seção com a mesma argamassa de alta resistência devido a grande perda de massa, conforme Figura 12.

Figura 12: a) Formas para reconstituição de seção b) Pilarete P9 após reconstituição de seção

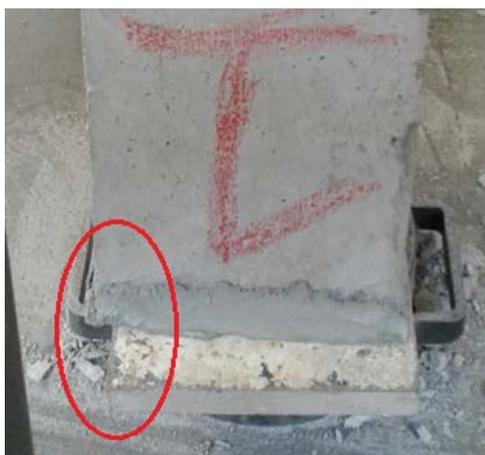
Observa-se que a carga de ruptura do pilarete 1 (referência) foi abaixo dos pilaretes 2 e 5, que sofreram corrosão de armadura, e cerca de 10% abaixo do pilarete 4, o outro de referência. Nos pilaretes que sofreram corrosão de armaduras há redução da seção transversal das barras de armadura e o aumento das tensões internas de tração, ocasionando a fissuração do concreto e a perda de carga de ruptura em comparação à capacidade portante dos pilares de referência. A causa para a capacidade de carga ter sido menor no pilarete P1 pode estar relacionada pelo desalinhamento da base no ensaio de compressão, deixando um dos vértices sem apoio na superfície, como pode ser visto na Figura 13. Esse fato provavelmente ocasionou uma maior concentração de tensão na região oposta a este vértice e, devido a isso, o resultado deste ensaio foi descartado.

Figura 13: Desalinhamento da base no ensaio do pilarete P1

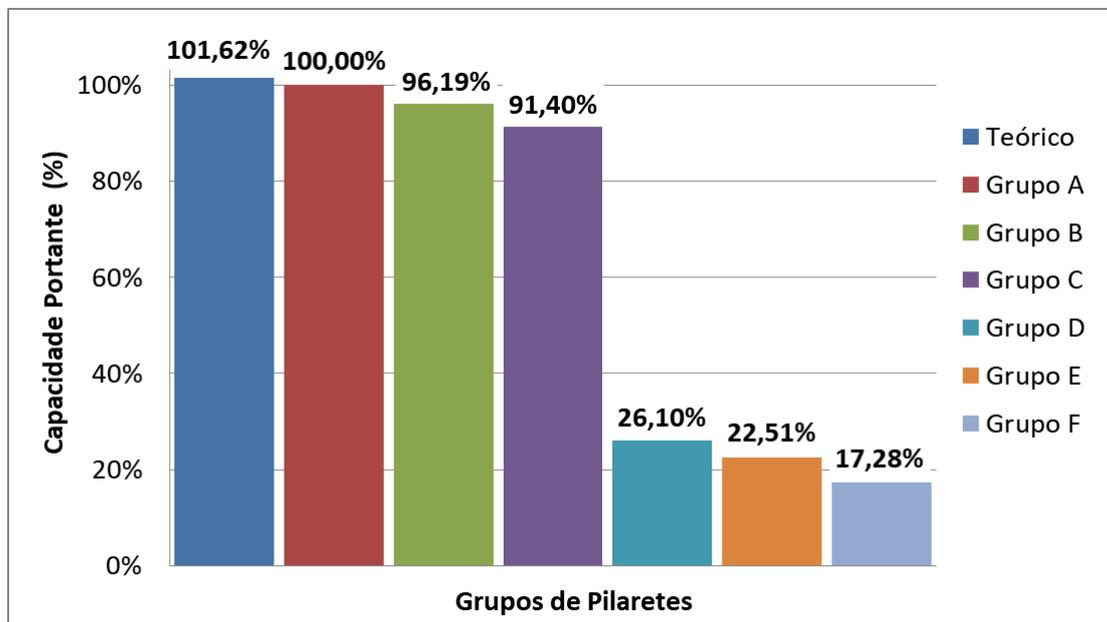
A capacidade de carga teórica é de 1359 kN, sendo assim, o pilar de referência P4 ficou apenas 1,62% abaixo do calculado, com a capacidade de carga de 1337 kN. Utilizando o resultado do P4 como referência (Grupo A), a perda de resistência devida apenas à corrosão foi de aproximadamente 4% e 9% para o Grupo B e Grupo C, respectivamente. Quanto aos pilares submetidos à simulação de incêndio, suas capacidades portantes sofreram uma grande redução: apenas o efeito das altas temperaturas, ocasionaram uma perda de cerca de 74% (Grupo D), enquanto que a corrosão mais altas temperaturas causaram uma perda de aproximadamente 77,5% e 83% para o Grupo E e Grupo F, respectivamente. Esses resultados podem ser visualizados conforme a capacidade de carga (Figura 14) com relação ao pilarete de referência P4 (Grupo A).

Figura 14: Capacidade portante dos grupos de pilaretes em relação ao de referência (Grupo A)

A redução de quase 74% do pilarete exposto apenas a altas temperaturas (Grupo D) é menor que o encontrado para os CPs cilíndricos, de quase 85%. Este resultado é esperado, visto que para estes pilaretes não há efeito da flexão da armadura na compressão, ocasionando em uma redução de capacidade portante exclusivamente pela degradação do concreto. Sabendo-se que o pilarete possui um volume de aproximadamente 15 vezes o do CP e que é a temperatura que determina a ruína de um elemento, e não o tempo em que essa temperatura foi atingida, pode-se supor que o núcleo do CP atingiu temperaturas superiores ao do pilarete, obtendo uma maior redução da capacidade portante.

Nota-se que a perda apenas pela corrosão (Grupo B e C) é significativamente menor que as amostras envolvidas com altas temperaturas (Grupo D, E e F), como esperado. Dentre os danos causados pela corrosão, a diminuição da área da seção transversal da armadura e a diminuição da resistência à tração do aço não são significativos em pilaretes curtos ensaiados à compressão uniaxial. Neste caso, os danos mais significativos provavelmente foram causados pelo aumento das tensões internas de tração resultando em fissuração do concreto pelo acúmulo de produtos de corrosão na superfície do aço e a consequente diminuição da aderência entre a barra da armadura. Esses produtos da corrosão circundam pelos poros do concreto e foram visíveis na superfície do pilarete, principalmente na face que ficou submersa

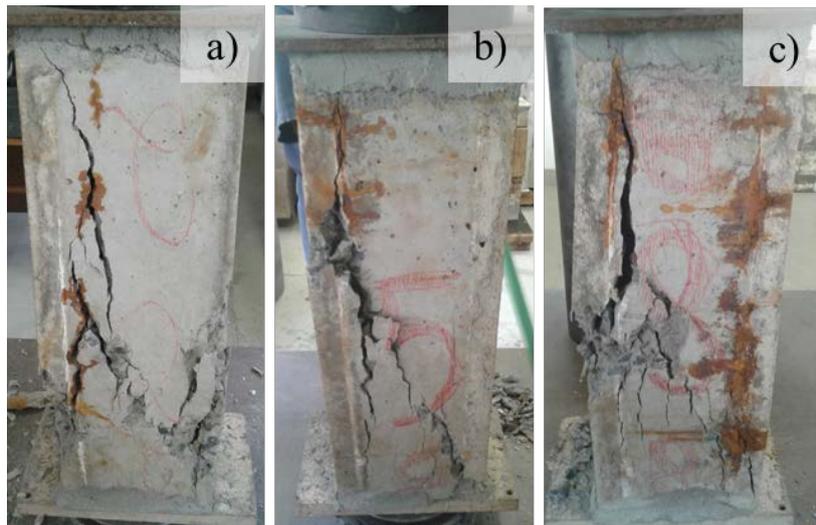
na solução de cloreto. Também foi possível verificar esses produtos nas fissuras que percorrem a face contígua, próximos ao perímetro da barra da armadura, caracterizando as tensões de tração na interface da barra com o concreto. Nas proximidades desta interface ocorreu a ruptura dos pilaretes, como pode ser visto na Figura 15.

Figura 15: a) Ruptura do P2 b) Ruptura do P5 c) Ruptura do P8

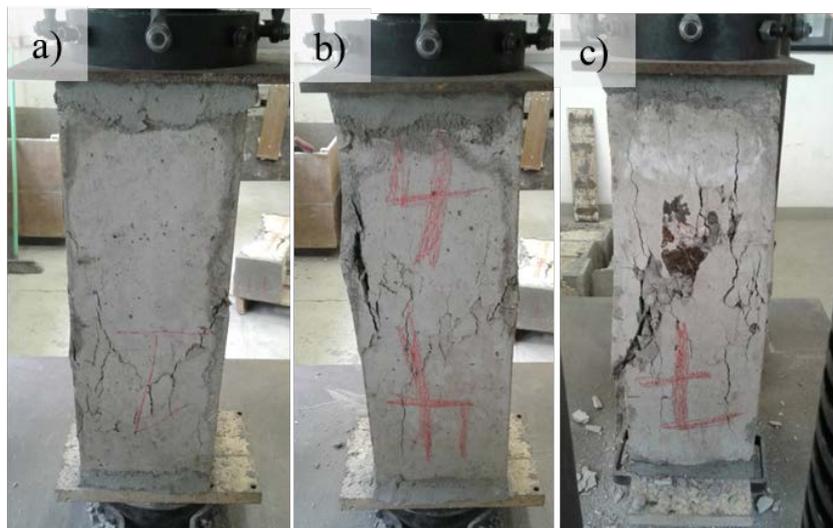
Já os pilaretes que não sofreram corrosão tiveram ruptura com esmagamento do concreto próximo ao núcleo, com maior intensidade para o que foi exposto a altas temperaturas (Figura 16).

Figura 16: a) Ruptura do P1 b) Ruptura do P4 c) Ruptura do P7

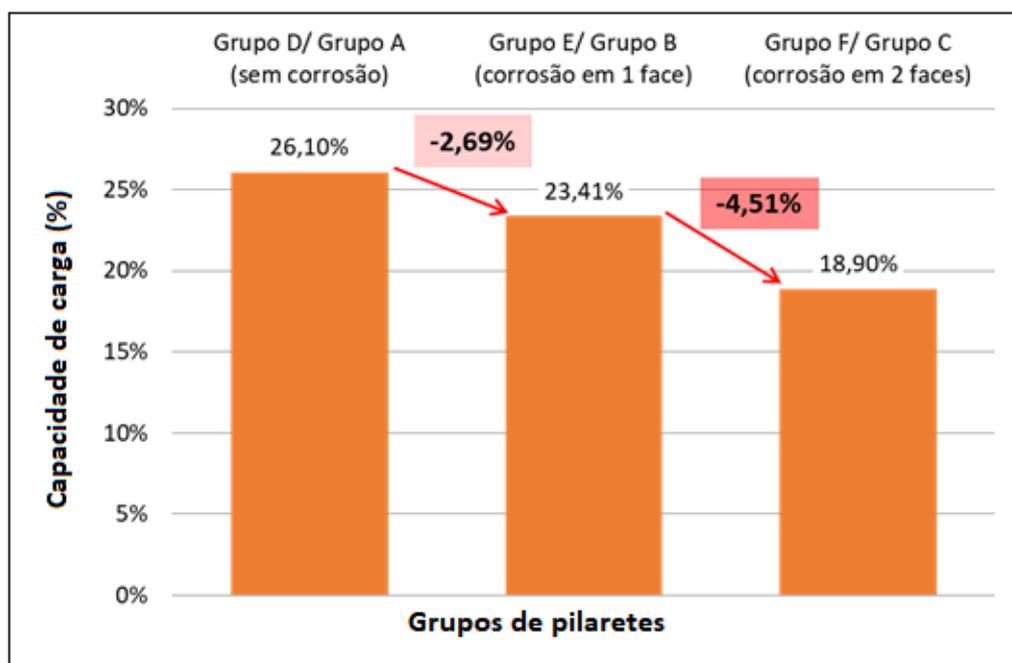
Para analisar a sinergia dos efeitos da corrosão e altas temperaturas, foi realizada a comparação dos resultados de pilaretes com a mesma degradação por corrosão, sendo a exposição a altas temperaturas a variável entre eles. Comparando-se pilaretes sem corrosão, Grupo D e Grupo A, o pilarete exposto a AT obteve uma capacidade portante de 26,10% em relação ao não exposto a AT. Já para os pilaretes com corrosão em 1 face, Grupo E e Grupo B, essa porcentagem diminuiu para 23,41%, enquanto que para pilaretes com corrosão em 2 faces, Grupo F e Grupo C, a capacidade portante no pilarete submetido a AT diminuiu ainda mais, sendo 18,90% em relação ao do outro pilarete. A comparação da capacidade de carga de pilaretes submetidos à corrosão e altas temperaturas em relação a pilaretes que não foram submetidos a altas temperaturas pode ser visualizado na Figura 17.

Figura 17: Capacidade de carga de pilaretes submetidos a altas temperaturas em relação a pilaretes não submetidos a altas temperaturas

Após a exposição a altas temperaturas, é possível verificar que a redução da capacidade de carga residual é proporcionalmente maior conforme mais armaduras foram corroídas, o que caracteriza a sinergia destes dois processos de degradação. Visualmente, já havia sido verificado o aumento do número e do tamanho das fissuras originadas na corrosão (Figura 18), além da grande perda de material, principalmente nas extremidades.

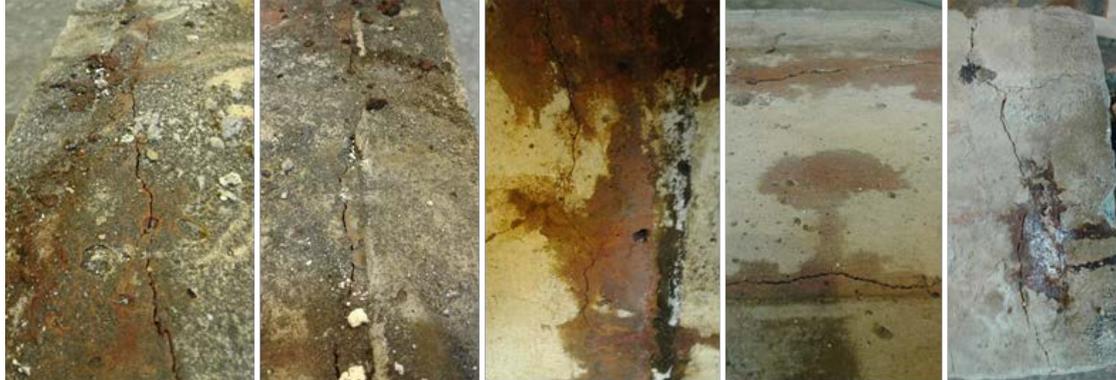
Figura 18: Fissuras em pilaretes corroídos e submetidos a altas temperaturas

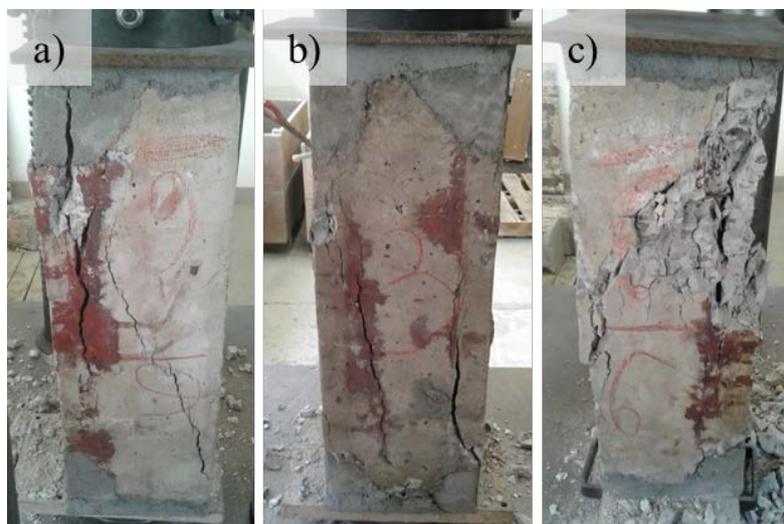
Salienta-se que devido à extrema fragilidade do concreto destes pilaretes, houve grande perda de material nas seções, o que obrigou a recomposição com argamassa de alta resistência, resultando em atenuação da perda da capacidade portante. O concreto situado na face do elemento é o que atinge a maior temperatura no ensaio e, por consequência, é o que tem a maior perda de resistência. Como não é possível recompor com um concreto de mesma característica, a reconstituição da seção é realizada com argamassa de alta resistência inicial para que a ruptura não ocorra devido ao material não degradado. Além disso, as grandes fissuras que percorriam de seção a seção foram interrompidas por este material, o que minimizou os danos causados por elas. A Figura 19 mostram as rupturas dos pilaretes P6, P3 e P9, respectivamente.

Figura 19: a) Ruptura do P6 b) Ruptura do P3 c) Ruptura do P9
