KNOWLEDGE – International Journal  
Vol.38.3

**APPLICATION OF STATISTICAL PROCESS CONTROL IN THE PRODUCTION OF  
WOMEN'S BLOUSE**

**ПРИМЕНА НА СТАТИСТИЧКА ПРОЦЕСНА КОНТРОЛА ВО ПРОИЗВОДСТВО  
НА ЖЕНСКА БЛУЗА**

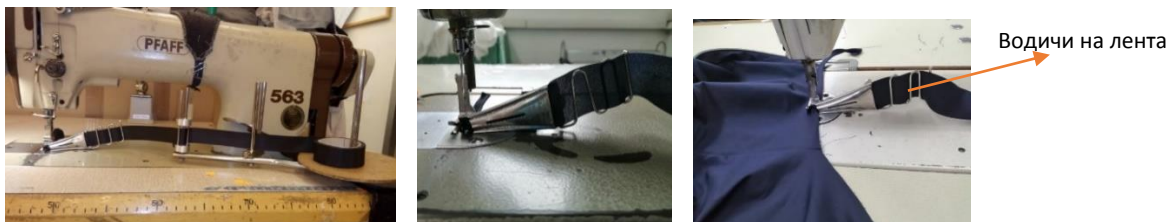
**Слика 2. Нашивање на паспул со апарат**

За нашивање на паспулот во операциите 5.2 и 7.2 се користи апарат кој се монтира на папучата на универзалната шивачка машината. Монтираниот апарат на универзалната шивачка машина е прикажан на слика 2.

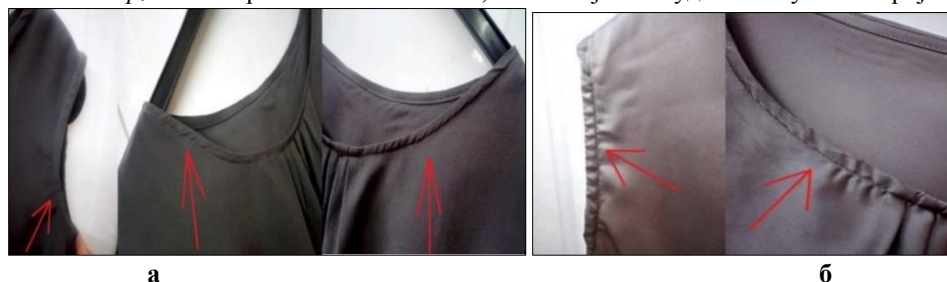
Слика 5. Дефект – брчкање на шевот на ракавен и вратен отвор, ткаенина А (лево), ткаенина Б (десно)

Од сликите 3 и 4 може да се забележи дека дефектот брчкање на шевот на вратен отвор и брчкање на шевот на ракавен отвор, кои се прикажани на слика 5, имаат најголем удел во вкупниот број на дефекти.

Кај производот од ткаенина А, 52,28% од вкупниот број на дефекти му припаѓа на дефектот брчкање на шев кај ракавен отвор и 41,3% на дефектот брчкање на шев кај вратен отвор, а кај производот изработен од ткаенина Б, 52,47% и 43,39%, од вкупниот број на дефекти и припаѓаат на овие два дефекти, соодветно. Истите типови на дефекти има најголем удел во вкупниот број на дефекти и кај двете ткаенини иако имаат различен суровински состав. Фактот дека доколку се спречи појавата на овие дефекти би се постигнало повквалитетно производство за 93,58% кај производот од ткаенина А и за 95,86% кај производот од ткаенина Б, насочува кон понатамошно анализирање на самите дефекти, односно наоѓање на причините за појава на истите со можност за нивно отстранување. За таа цел беше применет Ишикава дијаграмот, во кој се претставени сите фактори кои имаат влијание во процесот на производство на женска блуза и претставуваат

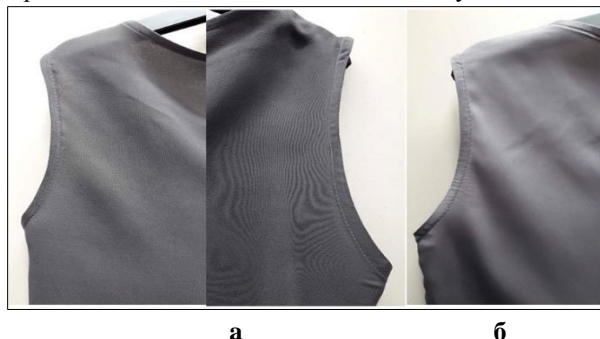
Слика 7. Примероци изработени според променетиот (табела 4) план на технолошки операции, ткаенина А (лево), ткаенина Б (десно)

Ако се направи споредба на првиот (табела 2) и вториот (табела 4) план на технолошки операции, ќе се забележи дека, операциите од табела 2 со реден број 4.2, 5.2, 6.2, 7.2, 9.2 и 10.2 се отстранети и се воведени нови 9 операции (4.4, 5.4, 6.4, 7.4, 8.4, 10.4, 11.4, 12.4 и 13.4) во табела 4. Оваа промена беше направена поради тоа што е забележано дека при извршувањето на операциите 5.2 и 7.2 од првичниот план на технолошки операции (табела 2) доаѓа до истегнување на дијагоналната лента кога минува низ апаратот за правење на паспул. Лентата е намотана на округла намотка од каде се одмотува и воведува во водичите на апаратот, а потоа влегува во апаратот каде се обликува во паспул и директно се нашива на ракавната и вратната округлина. Во текот на нашивањето, лентата се транспортира меѓу транспортните запци и папучата и истовремено се одмотува од округлата намотка. При ова доаѓа до истегнување на лентата кое резултира со бркање на шевот после шиенето односно кога настанува релаксација на ткаенината. Дополнително, истегнувањето е поголемо поради тоа што лентата е кроена во правец на дијагонала, за кое од литературата и индустриската пракса е познато дека ткаенините имаат поголема способност на истегнување во овој правец споредено со истегнувањето во правец на основа и јаток (Maksimov et all, 2019). Во вториот, новиот план на технолошки операции сошиените примероци на блузи се без појава на бркање на шев што се должи

на рачната изработка на паспулот во неколку операции при кои дијагоналната лента не е изложена на механичко истегнување (слика 7). Како резултат на воведувањето на новите операции за 23,3% е зголемено времето на изработка на производот, но од финансиски аспект загубите се минимални и оваа мерка за отстранување на дефектите (промена на планот на технолошки операции) е најекономична за менаџментот на компанијата. Времето се зголемува затоа што кај планот на технолошки операции од табела 4 имаме рачна обработка на лентата и рачно нашивање на лентата како паспул.
