La ex fábrica textil de San Luis Apizaquito en Tlaxcala; revaloración de un espacio ornamental en el monumento histórico.

4. La ex fábrica textil de San Luis Apizaquito en Tlaxcala; revaloración de un espacio ornamental en el monumento histórico.

José Javier Arredondo Vega

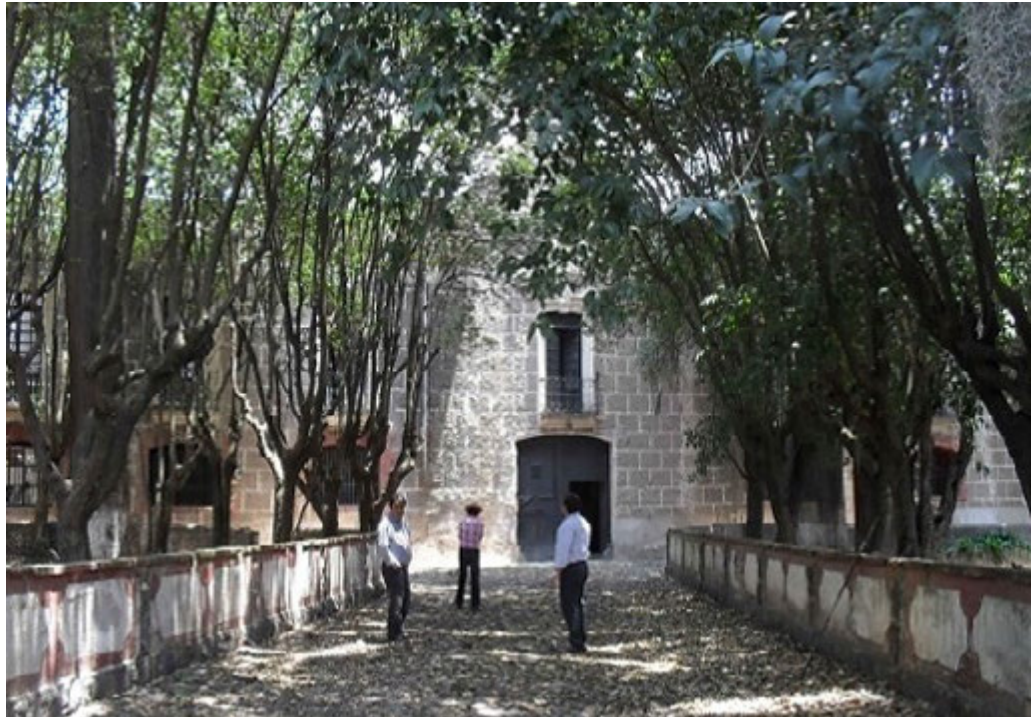
Figura 6. Andador y fachada frontal.
Foto: José Javier Arredondo Vega, s/f.

- *Fachada frontal del Edificio Principal*. La componen dos cuerpos. Se articula al frente con el área ajardinada, que estamos denominando “Jardín Atrial” y responde a su vez a los requerimientos de los locales que se escalonan en función de la topografía descendente del terreno hacia el arroyo (Ver Figura 6). Ostenta el patrón de composición típica de las edificaciones realizadas desde la colonia hasta principios del siglo XX, patentes primordialmente en los ritmos entre llenos y vacíos; y en el uso de la proporción vertical y/o cuadrada. Esto ocurre en las plantas alta y baja. Aunque no se respeta en su composición la clásica simetría a partir del eje de la portada de acceso, los macizos de los muros y los vanos de las ventanas se distribuyen rítmicamente, permitiendo la integración visual con su entorno arbolado. Particularmente llaman la atención los *Garitones* erigidos a los dos extremos del largo frontispicio. Estos elementos castrenses aparecen en las cuatro esquinas de la envolvente de inmueble histórico. Complementariamente, un alto Imafrente con silueta barroca, corona y jerarquiza el ingreso por el “Jardín Atrial” al edificio fabril. Ornamentalmente austero dentro de su lenguaje historicista se advierte empero una cornisa de sencillo molduramiento, rematando horizontalmente la prolongada fachada. El resto de los recursos ornamentales se reducen a jambas y claves resaltadas en relieve enmarcando a las ventanas y un aplanado grisáceo de gruesa textura evocando sillares con entrecalles.

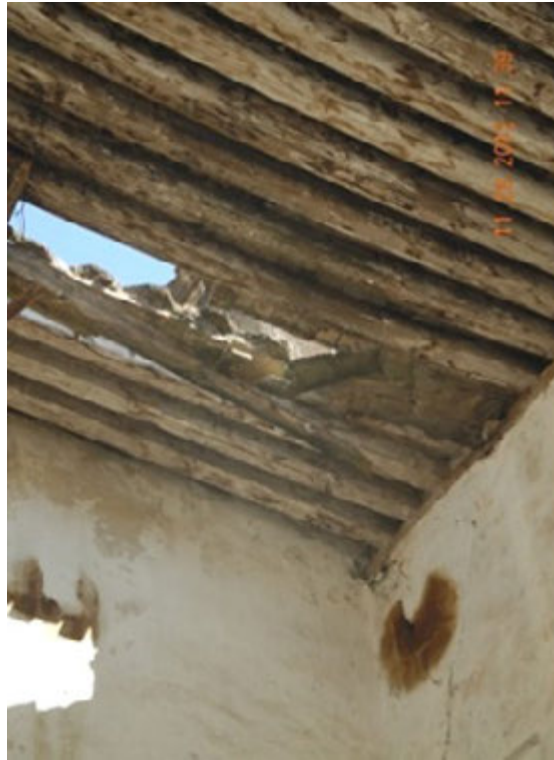
Figura 7. Sistema colapsado. Foto: José Javier Arredondo Vega, 2012.

En el *Edificio Principal*, algunos de los locales de la primera crujía de la fachada frontal sufrieron modificaciones espaciales (no muy importantes) realizadas por el último propietario que habitó el edificio al adaptarlas a necesidades domésticas. Tocante a la estructura, se registraron daños graves manifestados por colapsos de entresijos y cubiertas en la zona SO, en la referida primera crujía, aunque sin daños estructurales colaterales. Las cubiertas en lo general exhiben un alto grado de degradación en su capa de protección. Las malas intervenciones son evidentes (Ver Figura 7). En lo que toca a los acabados interiores, los daños son graves pero reversibles. La mayor alteración en los revestimientos se detectó en los acabados exteriores del paramento de la fachada frontal. En lo general, el origen de los daños es *antropogénico*, resultado del abandono, sumado a los efectos de los factores ambientales, viento y lluvia principalmente. Un ejemplo: en las cubiertas las hojas de los árboles del “Jardín Atrial”; depositadas ciclo tras ciclo de lluvias azolvieron totalmente el sistema de bajadas de agua pluvial, lo que propició el crecimiento de plantas y su enraizamiento, a la vez que el líquido humedeció rellenos de cubiertas incrementando su peso y coadyuvando a la pudrición de vigerías; los colapsos fueron el resultado a largo plazo.
