**DESAFIOS E DIREÇÕES DE INVESTIGAÇÃO NA IDENTIFICAÇÃO E  
CARACTERIZAÇÃO DE TIPOLOGIAS DE EDIFÍCIOS DE ALVENARIA  
INTERVENCIONADOS COM RECURSO A BETÃO ARMADO**

**PALAVRAS-CHAVE:** Edifícios mistos URM-RC; Tipologias de edifícios; Estratégias de reforço sísmico.

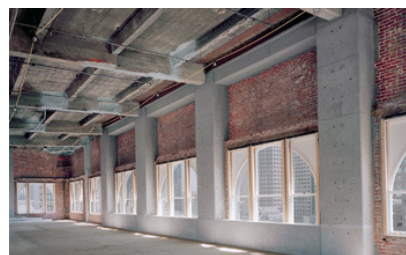
Fig. 6 – Adição de elementos resistentes suplementares [12]

- **Adição de novas paredes** de betão armado, modificando a disposição estrutural e arquitetónica;
- **Adição de elementos resistentes suplementares** (ex.: vigas, pilares e/ou pórticos) à estrutura existente de maneira a aumentar a capacidade resistente da estrutura localmente ou globalmente [11] (ver Fig. 6);

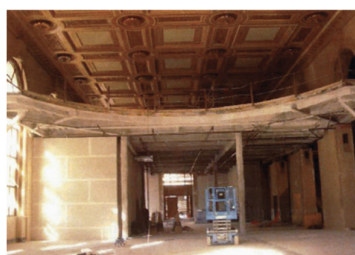
Fig. 7 – Adição de piso intermédio [13]

- **Adição de pisos intermédios (“mezzanines”)** em betão armado entre dois pisos existentes (ver Fig. 7);
- **Ampliações em planta e ampliações em altura** (adição de novo(s) piso(s)) por forma a aumentar o nível de ocupação do edifício (ver Fig. 8 e Fig. 9).

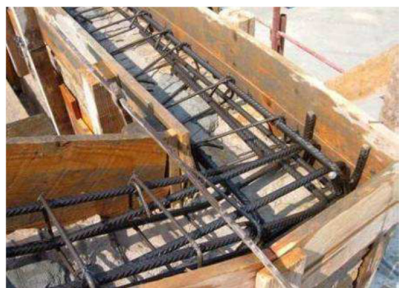
Fig. 10 – Inserção de viga cinto [16]

- **Inserção de vigas cinto** no topo das paredes exteriores do edifício com vista à melhoria do comportamento global da estrutura através da restrição dos movimentos para fora do plano das fachadas [11] (ver Fig. 10);

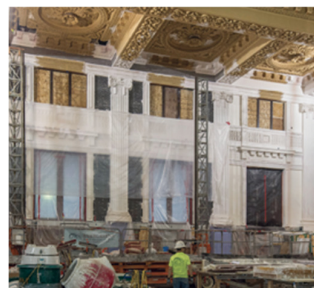
Fig. 11 – Inserção de elementos de betão armado embebidos [13]

- **Inserção de elementos de betão armado embebidos** nas paredes existentes de alvenaria tradicional, visando o confinamento das mesmas e/ou a melhoria da sua capacidade resistente e de dissipação de energia (ver Fig. 11);

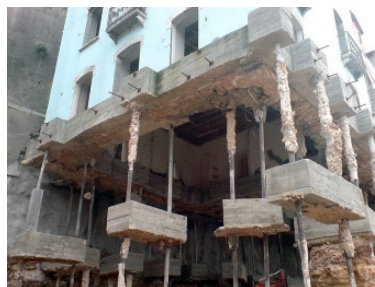
Fig. 13 – Inserção de estrutura subterrânea [18]

- **Inserção de estruturas subterrâneas** (ex.: criação de estacionamento subterrâneo) (ver Fig. 13).

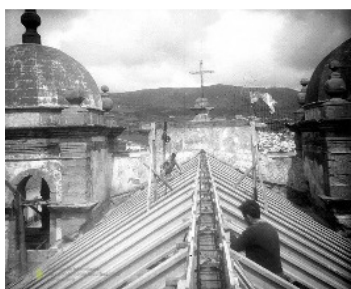
Fig. 14 – Substituição da estrutura da cobertura [19]

- **Substituição da estrutura da cobertura** original (de madeira) por outra equivalente com elementos de betão armado (ex.: laje de vigotas pré-esforçadas), ou **substituição da estrutura da cobertura por uma laje de betão armado** (ver Fig. 14);

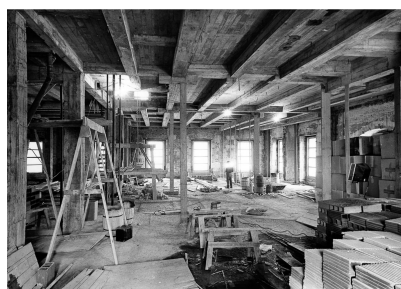
Fig. 15 – Substituição de pisos existentes [20]

- **Substituição de pisos existentes** por lajes de betão armado em casos de estado agravado de conservação dos pavimentos originais (de madeira), ou simplesmente executadas em intervenções de renovação/"reforço" estrutural (ver Fig. 15);

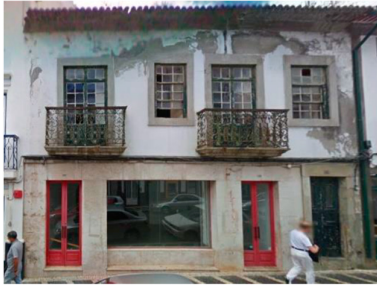
Fig. 17 – Ampliação de vãos

- **Ampliação de vãos**, particularmente ao nível do rés-do-chão, envolvendo a demolição localizada das paredes existente por pórticos de betão armado (ex.: criação de montras, alargamento do acesso a garagem) (ver Fig. 17);
