**DETERMINACIÓN DE MODO(S) DE FALLA(S) PARA MORDAZA DE AGARRE
DE ENVASE DE VIDRIO PARA OWENS-ILLINOIS S.A.**

**UNIVERSIDAD LIBRE
FACULTAD DE INGENIERÍA
DEPARTAMENTO DE INGENIERÍA MECÁNICA
BOGOTÁ D.C.
2019**

Proyecto de Grado

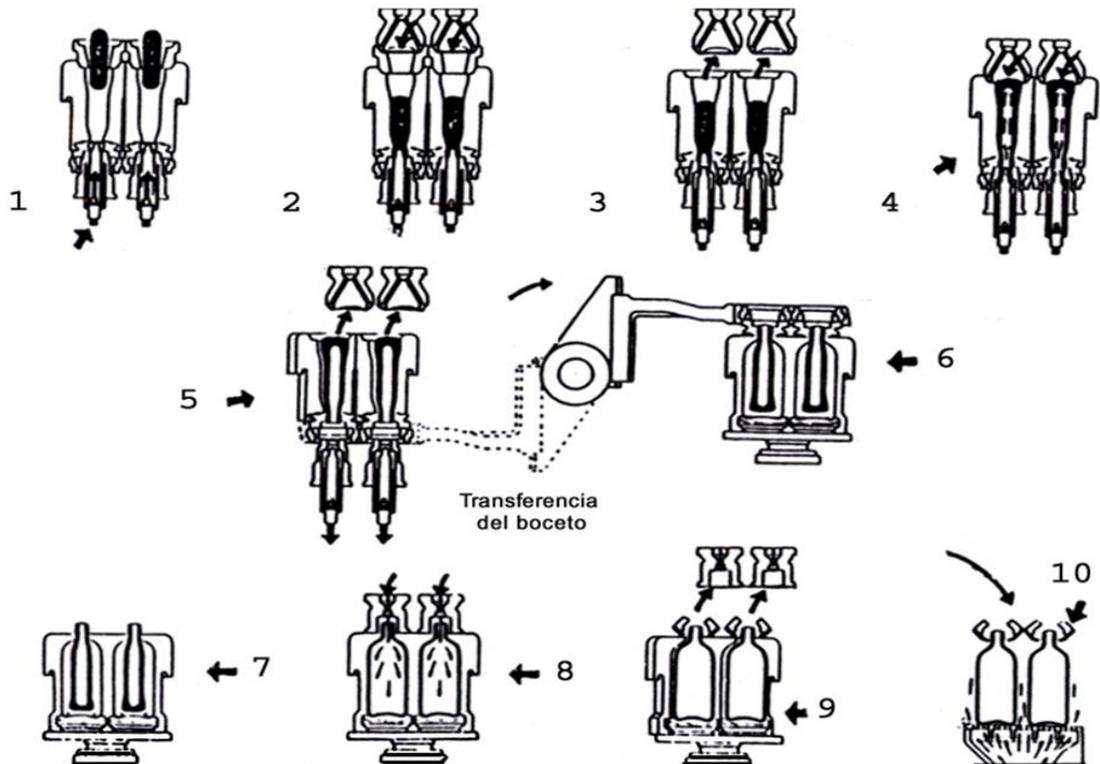
Figura 4 Técnica de formación de envases

1. La gota de vidrio es formada desde los alimentadores y es conducida a la sección del equipo de entrega que están conformados por: embudos intermedios, cucharas del distribuidor, canales y deflectores. Este proceso se cataloga "Cargue". Las piezas de moldura en este punto son de pre-molde, se encuentran en posición para recibir la gota de vidrio y dar forma. Es importante saber que la gota debe ser de la misma forma de la cavidad del pre-molde.

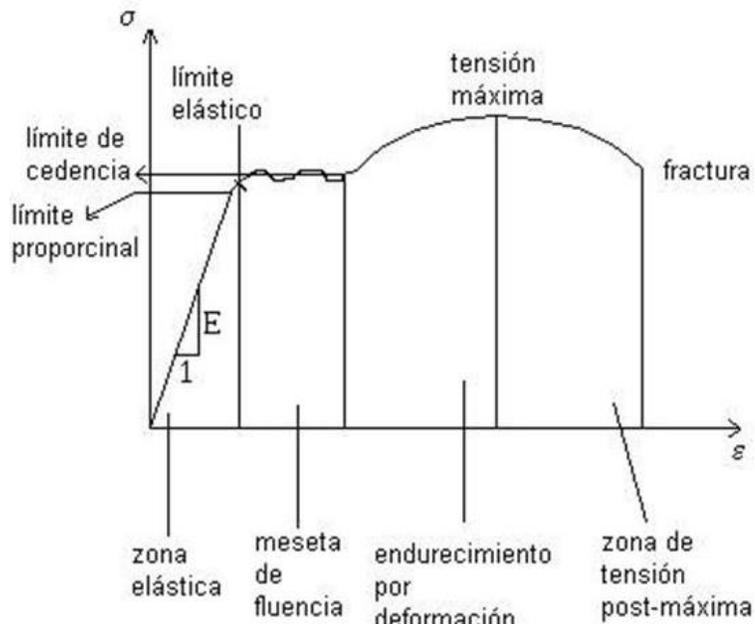
Figura 5 Diagrama esfuerzo – deformación

La falla en un material o fractura se da cuando se gasta debido a la aplicación de diferentes cargas externas. En la mayoría de los casos la fractura se asocia a la limitación y al esfuerzo basado en la curva de esfuerzos (ver Figura 5). En una deformación de los materiales es probable que se agriete o rompa a esfuerzos menores, que su resistencia a la tensión o al esfuerzo de fluencia.

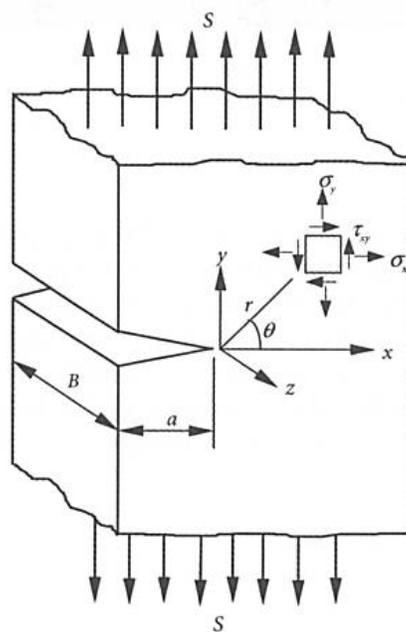
Figura 7 Coordenadas del campo de esfuerzos de una grieta

En un sólido, las grietas generan un campo de esfuerzos elásticos, de tal manera que se desplazan perpendicularmente al plano de la fractura. Como lo muestra la figura 7 [8].

Donde $[r, \theta]$ son las coordenadas polares de un elemento de material en la vecindad del frente de grieta. [8]

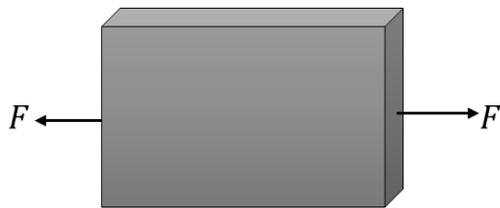
Figura 8 Efecto del espesor en la tenacidad de fractura

Si el material tiene un espesor menor a 2.5 cm; las deformaciones y los defectos se mantienen en el plano. Esto se llama deformación plana

El valor de K_{Ic} en la deformación plana es totalmente autónomo del espesor del material por ende se considera una propiedad mecánica. Esta propiedad se llama K_{Ic} tenacidad a la fractura en deformación plana.

Si se considera el efecto del espesor B en la tenacidad de fractura K_{Ic} , por lo general se observa experimentalmente una variación esquemáticamente como lo muestra la Figura 8. [8]

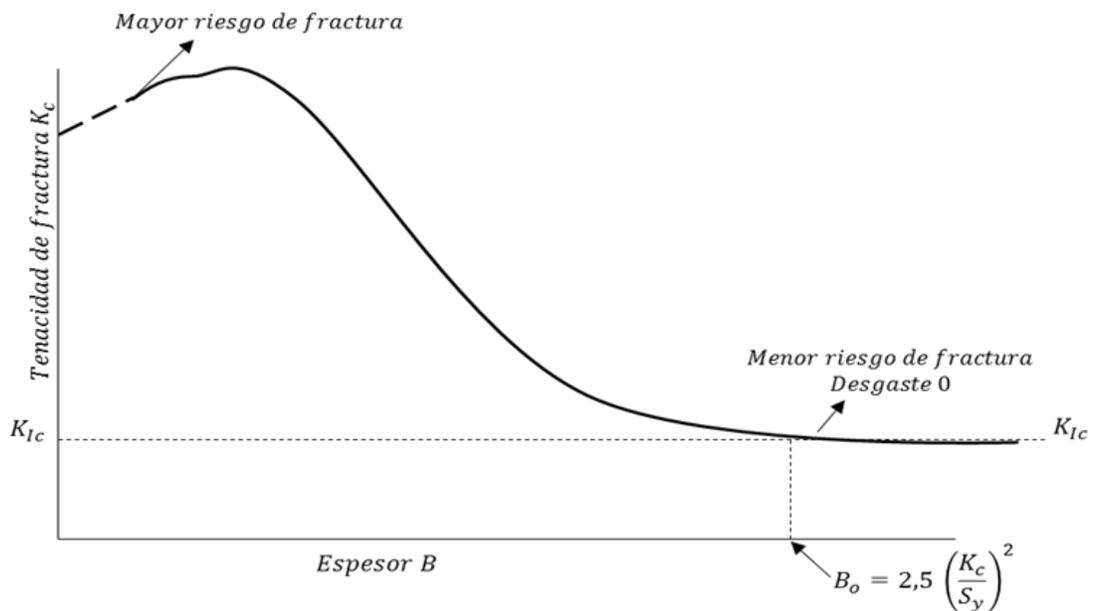
K_{Ic} se considera como la propiedad del material que cuantifica la resistencia a la prolongación de grietas. [8]

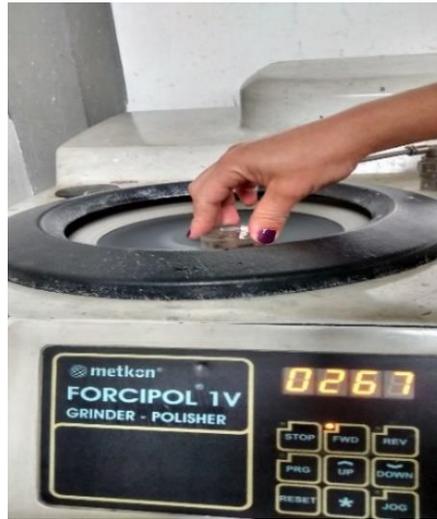
Figura 24 Pulidora de disco FORCIPOL1V - METKON

Para este proceso, se utiliza la mesa de pulido rotatoria (laboratorios de ingeniería de la universidad libre), una vez que va girando la maquina la lija tiene que permanecer húmeda, cuando la probeta tiene el rayado de la superficie en dirección al pulido es importante recalcar que en cada precisión de la probeta da un giro de 90°, y así en cada cambio de lija. La máquina se manejó con una velocidad que varía de 120 rpm y 320 rpm.

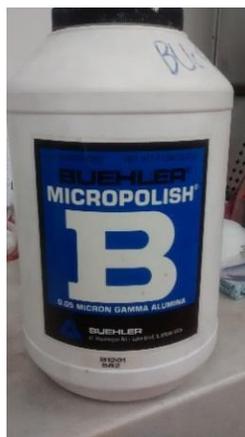
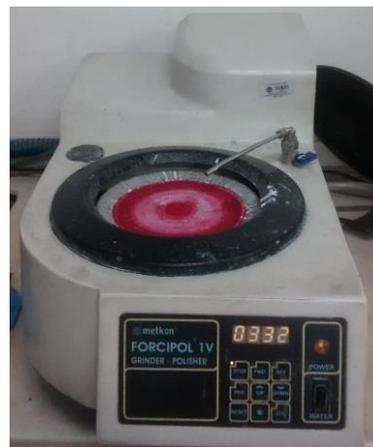
Figura 25 Maquina pulidora y Alúmina utilizada

- **Pulido fino:** este pulido se da a partir de la lija 1000 a la 1200, para luego proceder el pulido final, con paño y alúmina.

Se utilizó una alúmina de suspensión 0.03 micras, está ya como último paso da el acabado espejo en la probeta, terminado el pulido se procede a limpiar la probeta cuidadosamente con jabón líquido y agua destilada. Ya para finalizar se hace un secado con aire frío en convección.

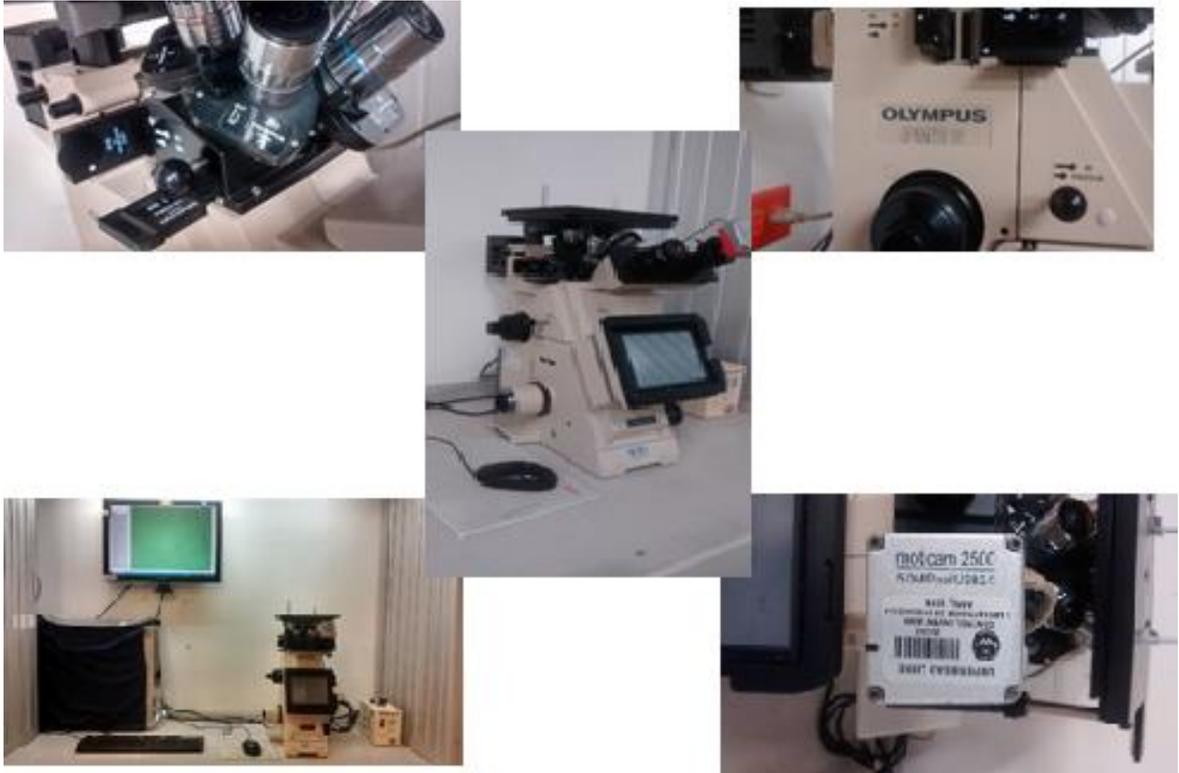
Figura 26 Microscopio Óptico - Universidad Libre

H. Se realiza el análisis de las superficies de las probetas de caracterización de material y de prueba, se utiliza un microscopio óptico, con varias combinaciones de graduación óptica.

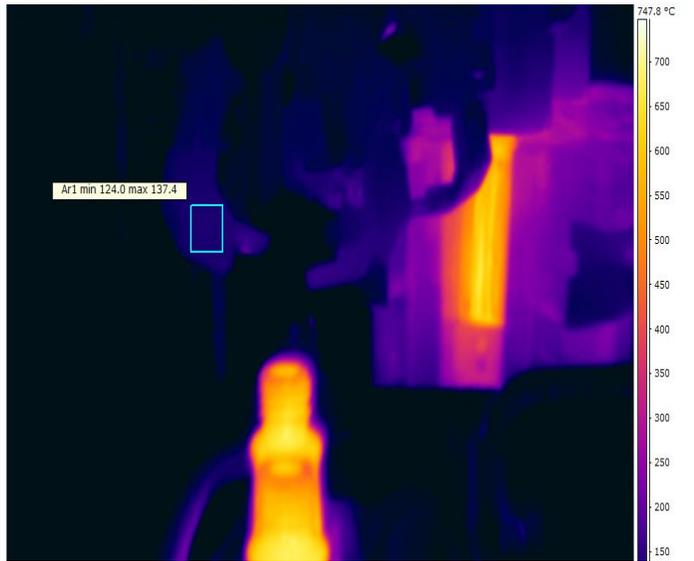
PARAMETROS DE DE PRODUCCION DE LAS PINZAS																	
REFERENCIA DE ENVASE	AC-4361	MAQUINA	A2														
INFORMACION GENERAL DE REFERENCIA																	
FECHA	10/08/2016	HORA DE INICIO DE CAMBIO DE REFERENCIA	06:20 a. m.		CAMBIO DE PINZA OBSERVACIONES												
SISTEMA	GD	HORA DE FALLA DE LA PINZA	SECCION	HORA													
VELOCIDAD	104		S1-G1	02:15 p. m.	se realiza cambio por fractura de la pieza, hora de trabajo de produccion 8 horas con 5 minutos hasta la falla												
PESO	48																
TERMINADO	018-0415-1a06																
PINZA SEGÚN MOLDE	BRONCE	TEMPERATURA DE PROCESO	MAX	759,0 C°													
MATERIAL	BRONCE		MIN	80,0 C°													
NUMERO		TEMPERATURA DE PINZA	MAX	137,4 C°													
NUMERO DE CAMBIO			MIN	129,6 C°													
PRESION DE AGARRE	25 PSI																
TERMOGRAFIA

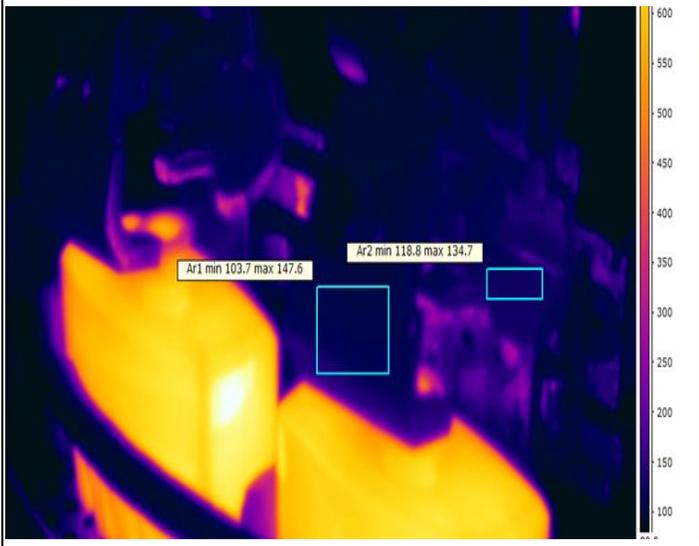
PARAMETROS DE DE PRODUCCION DE LAS PINZAS																																														
REFERENCIA DE ENVASE	AC-4223	MAQUINA	A2																																											
INFORMACION GENERAL DE REFERENCIA																																														
FECHA	12/08/2018	HORA DE INICIO DE CAMBIO DE REFERENCIA	09:15 a. m.		CAMBIO DE PINZA																																									
SISTEMA	GD	HORA DE FALLA DE LA PINZA	SECCION	HORA	se realiza cambio por fractura de la pieza, hora de trabajo de produccion 9 horas con 39 minutos hasta la falla																																									
VELOCIDAD	72		S2-G1	06:54 p. m.																																										
PESO	198	TEMPERATURA DE PROCESO	MAX	766,3C°																																										
TERMINADO	018-2720-LA-03	TEMPERATURA DE PINZA	MIN	80,0 C°																																										
PINZA SEGÚN MOLDE	BRONCE		S1-G1	MAX			147,6 C°																																							
MATERIAL	BRONCE	S1-G2	MIN	103,7 C°																																										
NUMERO			MAX	123,1 C°																																										
NUMERO DE CAMBIO		MIN	118,8 C°																																											
PRESION DE AGARRE	25 PSI																																													
TERMOGRAFIA

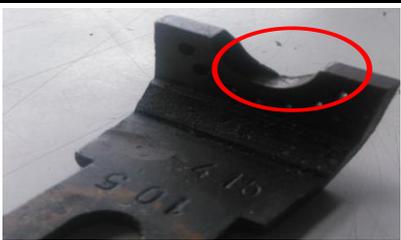
VARIABLES DE FALLAS	
En las pinzas que se obtuvieron en este proceso, se observó que la mayoría presentaba estas variables	
PINZAS CON FALLA	OBSERVACIÓN

<p>El constante contacto de las superficies de las pinzas provocan un desgaste adhesivo, ya que fueron sometidas a altas cargas de producción, temperatura y presión; el movimiento continuo que se presenta hace que el material se separe y se rompa en pequeñas secciones.</p> <p>Se puede observar que la superficie queda áspera, debido a la deformación que presenta la pieza por altas cargas a la que fue sometida.</p>

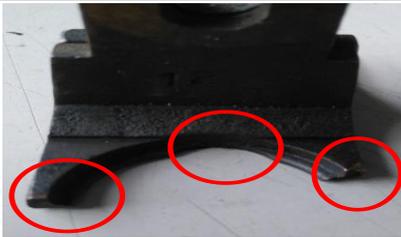
<p>En esta imagen se puede apreciar que la mordaza presenta una fractura dúctil y desgaste, ya que fue expuesta a cargas equivalentes en donde la superficie tuvo una ruptura de los átomos internos en el material. Como también presenta un desgaste.</p>

<p>debido a la exposición constante de cargas equivalentes, claramente se puede observar una fractura tipo frágil. Como también la expansión de grietas en el material hacen que se desarrolle una fractura rápida.</p>

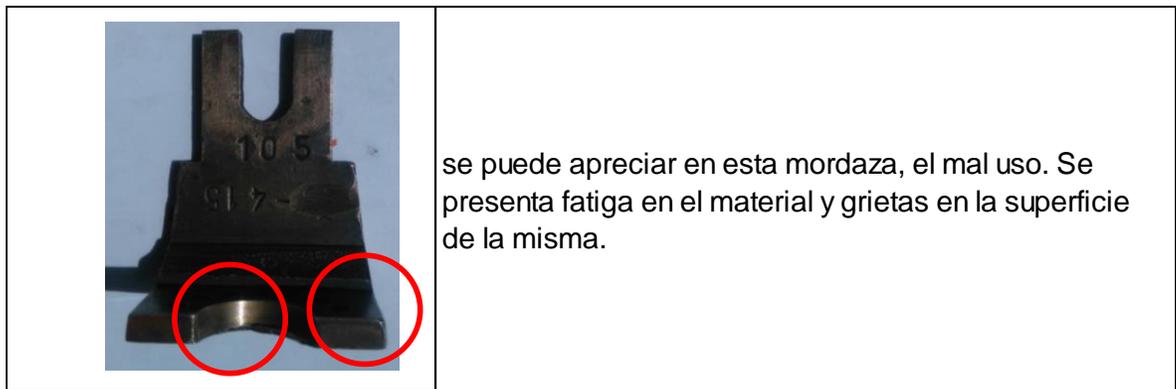
<p>Este tipo de falla que presenta esta mordaza se puede observar la fractura rápida, donde se observa una textura áspera.</p>

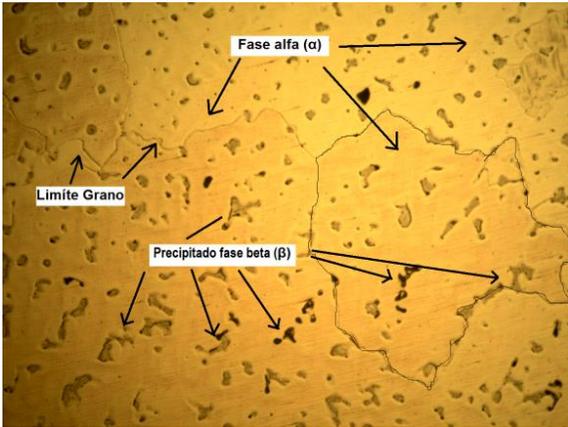
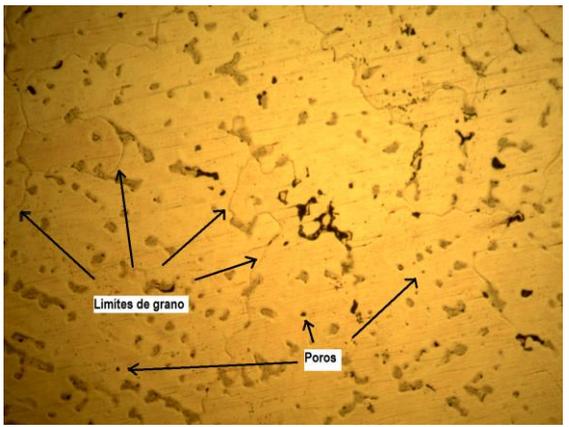
MICROESTRUCTURA DE CARACTERIZACIÓN DEL MATERIAL PROBETA 1-2-3	
MICROESTRUCTURA	OBSERVACIONES
<p><i>Figura 27 Microestructura Caracterización material a 20x</i></p>

En la microestructura de caracterización del material se muestra una matriz dendrítica, límites de grano muy diferenciados y precipitaciones en los bordes del grano, también se aprecian poros.

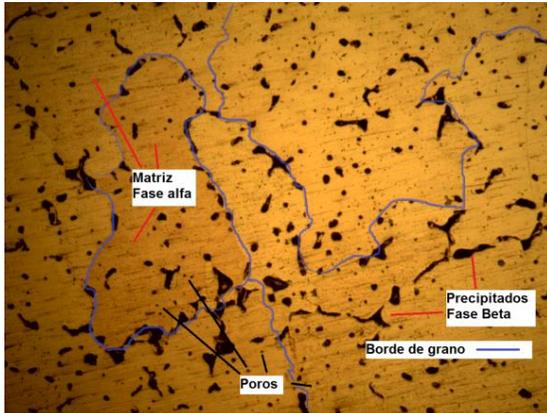
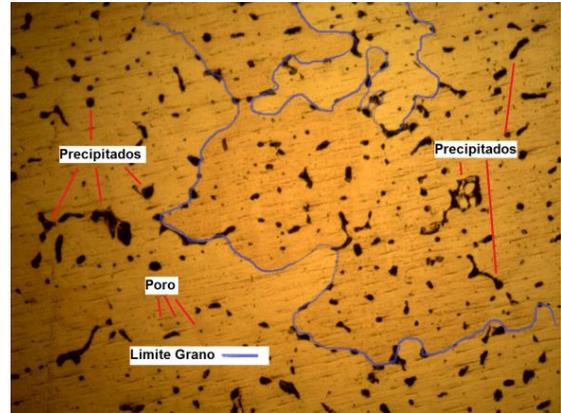
Figura 29 Microestructura material 02 a 20x

En la microestructura de caracterización del material se evidenció una fuerte coloración de los precipitados, que son más abundantes que en las otras dos caracterizaciones y se unen entre ellas, formando redes en algunos sectores.

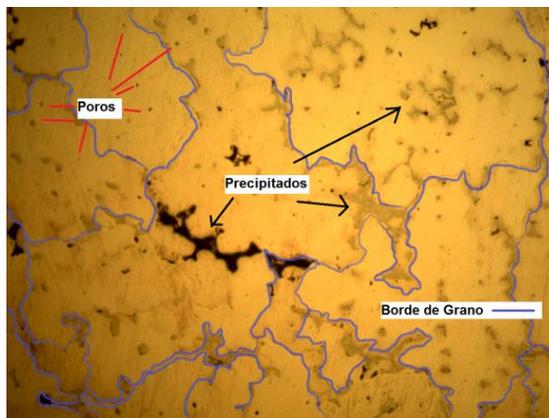
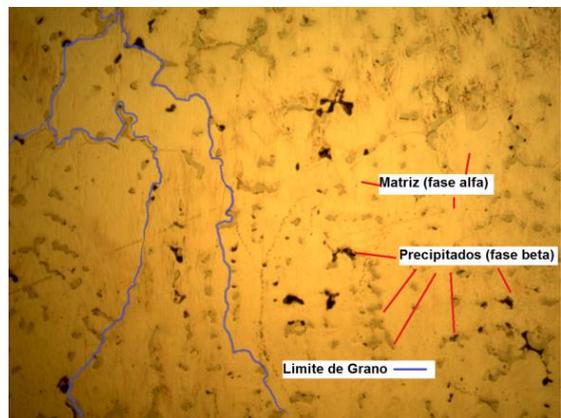
Figura 31 Microestructura Caracterización material 03 a 20x

En esta probeta se identifica la matriz dendrítica igual que en las otras dos, se encuentran precipitaciones de tonalidades medias y oscuras, y también hay formación de redes, pero mucho más continuas que en la probeta 2 y de un color más claro.

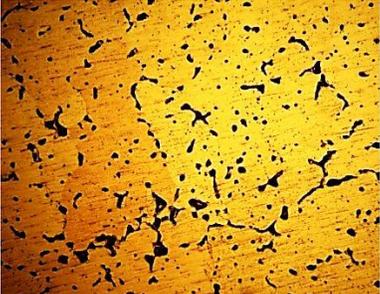
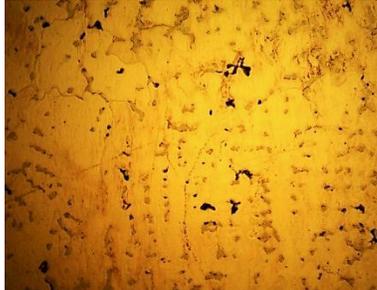
<i>Figura 33 Microestructura material 01 a 20x</i>	<i>Figura 34 Microestructura material 02 a 20x</i>	<i>Figura 35 Microestructura material 03 a 20x</i>

<p>Cu (90,39%) y Sn (9,61%)</p>	<p>Cu (96,47%) y Sn (3,53%)</p>	<p>Cu (78,98%), Zn (14,5%), Al (3,07), Sn (1,98%), Si (0,83%), Fe (0,63%).</p>

El material de la mordaza de la prueba 01 fue Bronce producto de la aleación de Cobre (Cu) y Estaño (Sn) donde el 90,39% corresponde a Cu y el 9,61% a Sn. La aleación de la prueba 02 fue Bronce producto de la aleación de Cobre (Cu) y Estaño (Sn) donde el 96,47% corresponde a Cu y el 3,53% a Sn. La microestructura dendrítica de fase alfa y eutectoide (áreas de óxido moteado redondeado en el cobre) en el espacio inter dendrítico se da como consecuencia de la segregación del estaño en la última porción de líquido que solidifica [26] y [27].

A continuación, se realiza la comparación entre las imágenes de las probetas después del ataque químico que se realizó usando FeCl₃, HCl, H₂O por ser el recomendado para revelar los límites de grano, el contraste entre granos y la deformación en frío de las aleaciones de cobre porque oscurece la fase β. [26]

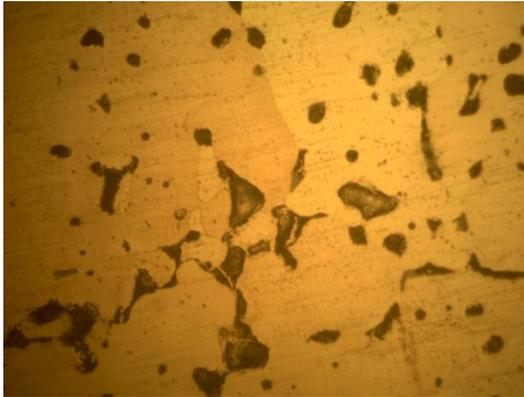
Figura 36 Microestructura material 02 a 50x. Presencia de precipitados de Estaño.

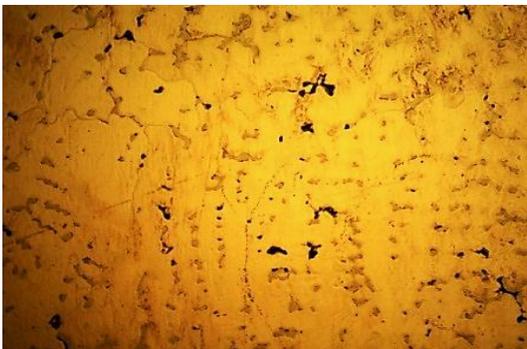
Figura 38 Microestructura material 03 a 20x. Presencia de pocos precipitados y áreas moteadas por el óxido de cobre similares a los de la Figura

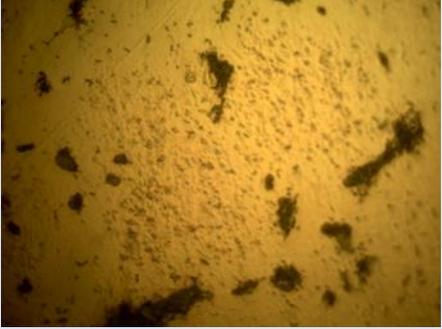
<p><i>Figura 41 Microestructura probeta 1 a 100x</i></p>

<p>Matriz dendrítica con límites de grano muy definidos con una superficie granulosa. Al incrementar el detalle se evidencia una superficie de carácter granuloso y se aprecia con mayor detalle los precipitados.</p>		
<p>PROBETA N° 2</p>	<p><i>Figura 42 Microestructura probeta 02 a 20x</i></p>

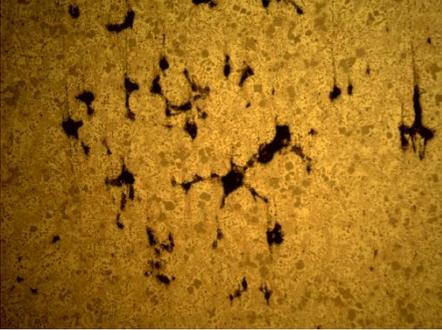
<p>En la probeta 02 la matriz es más heterogénea que la probeta 1 por tener varias fases. Al tener un mayor detalle de la probeta 2 (Figura 43) se aprecian partículas en forma globular y lineal, además de multitud de material en forma de puntos.</p>

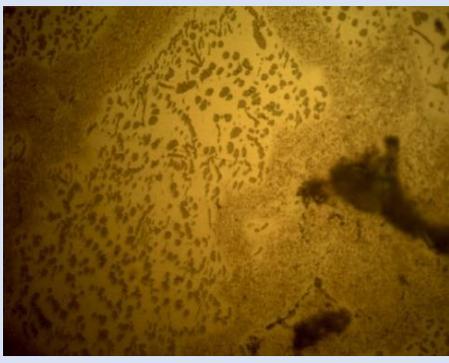
<p><i>Figura 47 Microestructura probeta 04 a 100x</i></p>

<p>En la probeta 04 el material de matriz es fuertemente heterogéneo, con diferentes fases.</p>	
<p>PROBETA N° 5</p>	<p><i>Figura 48 Microestructura probeta 05 a 20x</i></p>

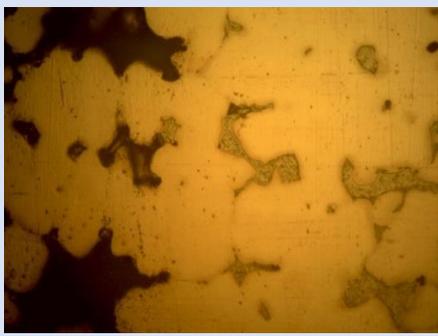
<p><i>Figura 49 Microestructura probeta 06 a 50x</i></p>

<p>En la probeta 05 el material de matriz dendrítica con bordes de grano definidos. Presencia de poros y de precipitados en el borde y al interior del grano, estos con presencia globulosa.</p>

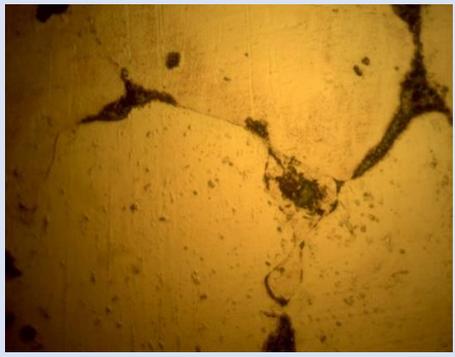
<p><i>Figura 51 Microestructura probeta 06 a 100x</i></p>

<p>En la probeta 06 las estructuras son de mayor tamaño, se tiene gran cantidad de precipitados en los bordes de grano.</p>	
<p>PROBETA N° 7</p>	<p><i>Figura 52 Microestructura probeta 7 a 20x</i></p>

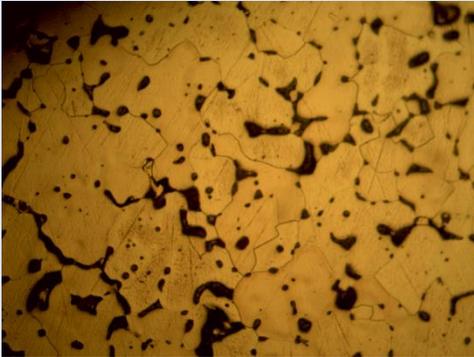
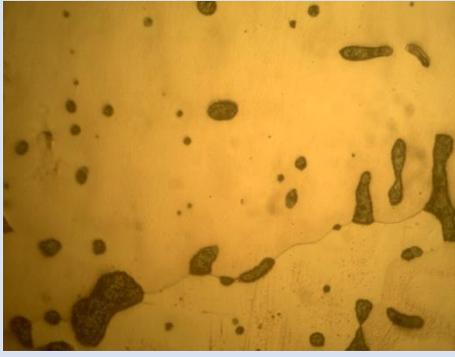
<p>La probeta 07 tiene granos de tamaño medio, precipitados en los bordes. En el detalle se aprecian leves estrías a modo de rayón en sectores de la matriz.</p>	
<p>PROBETA N° 8</p>	<p><i>Figura 54 Microestructura probeta 8 a 20x</i></p>

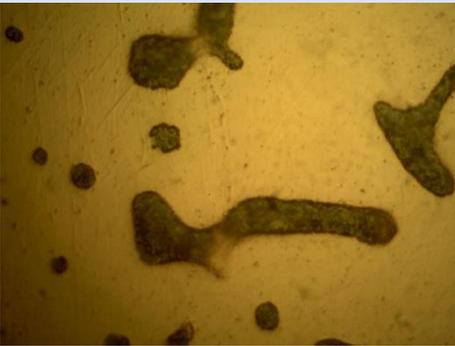
<p><i>Figura 55 Microestructura probeta 8 a 100x</i></p>

En la probeta 08 el material tiene mayor cantidad de partículas que el anterior. Estas inclusiones son de bordes redondeados y se conectan en sectores. En el detalle se aprecia que estas inclusiones en tamaños pequeños son circulares y al incrementar el tamaño se elongan.

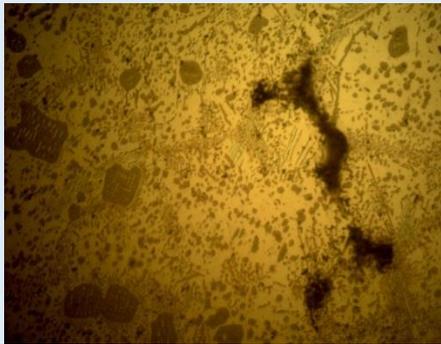
MICROESTRUCTURA Y MÉTODO SEM PROBETA N° 2	
<p><i>Figura 82 Microestructura probeta 02 a 100x</i></p>

Respecto a la composición de la probeta 02, la alta presencia de plomo (67,88%) puede brindar mayor resistencia mecánica y poner un límite bajo de elasticidad [26]. También tiene un importante porcentaje de Oxígeno (21,44%) lo que resulta en menores dendritas primarias de Cobre que tienen una representación en porcentaje de 7,69% [26]. En la prueba de microdureza esta probeta presento el mayor valor con 166,28. Este valor se puede atribuir a la poca cantidad de precipitados en los bordes de grano, aspecto que incrementa la microdureza.
