**XXXVI Encuentro y XIX Congreso ARQUISUR
“CIUDADES VULNERABLES. Proyecto o incertidumbre”**

**LOS EQUIPAMIENTOS SOCIALES EN LA PERIFERIA DE CORDOBA.
ANALISIS ARQUITECTONICO-CONSTRUCTIVO
CRITERIOS PARA SU DISEÑO**

CASO: 1 E. ESCUELA TENIENTE GENERAL PABLO RICCHIERI. B°Villa Bustos.

CASO: 1 S.CENTRO DE ATENCION PRIMARIA DE LA SALUD N° 10. B° Colonia Lola.

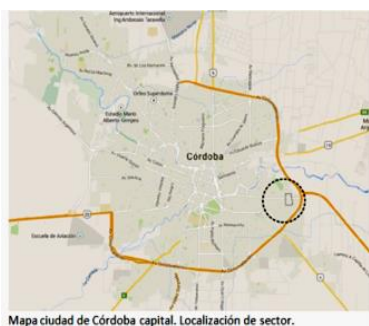
Fig. 3- Plano Localización en Ciudad de Córdoba-

*Sector Sudeste de la ciudad de Córdoba. Calle Lola Mora al 1341.Barrio Colonia Lola.

*Dimensiones de Terreno: 30 m. x 37,5 m.*Superficie de Terreno: 1125 m² entre medianeras. Comparte el lote con el Centro Vecinal Colonia Lola.

*Sup. de edificación: 324m² cubiertos. 106 m² construidos con antigüedad de 30 años, 218 m² ampliación en 2010, distribuidos en dos plantas.

*Sup. de espacio descubierto: 787,5 m².

*F.O.S. 30%. (Incluye la edificación del Dispensario y la del Centro Vecinal).

*F.O.T., de 0,4. [Según Ordenanza n° 8256/86 de Ocupación del Suelo de la ciudad de Córdoba, la parcela pertenece a la Zona G1 que establece un FOS máx. de 70% y FOT máx. de 1].

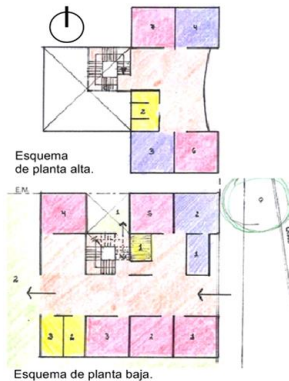
Fig. 4 Esquema planta de organización funcional

*Se cumple con la demanda.

*Esquema funcional: tipo "b", estructurado a partir de un espacio troncal (distribuidor) destinado a circulaciones y áreas de espera, permite la comunicación: cabina de recepción y locales destinados a consultorios y servicios.

-Ingreso, circulación horizontal y vertical y áreas de espera (incluidas en áreas de circulación): 113 m². [Color naranja].

-Social: salas de atención (consultorios): 112 m². [Color rosa].

-Privado: cabina de recepción, administración, sala de reuniones y farmacia: 54 m². [Color azul].

- Servicios: sanitarios: (25 m².), sala de máquinas/depósito (4 m².) y patio de servicio (16 m².): 45 m². [Color amarillo].

- Espacio Verde: 787,5 m².

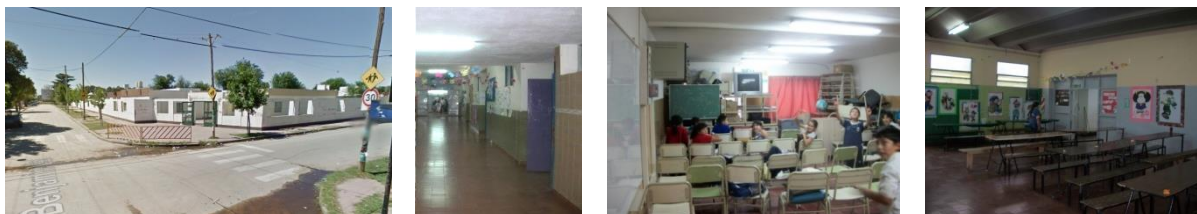
Fig. 5 – Caso 1E- Escuela Teniente Gral. Pablo Ricchieri- Barrio Villa Bustos

Aspectos constructivos: Estructuras: Se diferencian dos sistemas: 1°) En área pedagógica: sistema tradicional de muros portantes de ladrillo común (esp= 0,30m.) y techo de losas alivianadas de viguetas prefabricadas de H⁰A⁰ y bovedillas cerámicas. 2°) En comedor y cocina: sistema independiente de piezas prefabricadas de H⁰A⁰ pretensado en muros y techos. Las estructuras resistentes de los edificios escolares deben ser preferentemente independientes de los muros divisorios o de los cerramientos.¹³

con pintura blanca. En el interior, revoque a la cal con pintura y revestimiento cerámico (en circulaciones hasta 1,20 m de altura y en baños hasta 2 m). 2°: **Placas de envolvente:** terminación de pintura, y revestimiento cerámico en cocina (hasta 2 m).

No cumple con la altura mínima de revestimiento en baños y circulaciones.¹⁴**Pisos y zócalos:** de mosaico granítico. ***Aberturas:** de carpinterías metálicas con paños fijos y móviles de vidrios simples de 4 mm. No poseen sistemas de protección solar. No cumplen con estanqueidad al aguay coeficiente de transmisión de calor.¹⁵

Instalaciones: Conserva las originales, que no soportan el consumo actual. Cuenta con luz eléctrica, agua corriente, red de gas, sistema de desagües pluviales y red telefónica. Sistema de desagüe cloacal de tipo estático con cámara séptica y pozo absorbente localizado en vereda. Las instalaciones de gas, externas, a la vista. Por Normativa deben embutirse.¹⁶

Higiene y seguridad:***Circulaciones horizontales** de 3,5 m de ancho: cumplen con la norma, que exige min 1,20 m. más 0,20 m. por cada aula. No hay rampas.

***Puertas de salida al exterior** de ancho 1,75 m (principal) y 1,40m (comedor), no abren hacia afuera, no tienen barra anti pánico: no cumplen con ancho mínimo de Normativa (1,80m.). ***Puertas de aulas** de ancho 1,40m y apertura hacia afuera: cumple con la Normativa que exige 0,90m.de ancho mínimo.¹⁷

***Emergencia contra incendio:** hay matafuegos y ruta de salida señalizada pero sin iluminación (no cumple con Normativa).¹⁸

Estado estructural edilicio: bueno. La antigüedad, la ausencia de mantenimiento (a falta de presupuesto estatal y de la cooperadora), el uso intensivo del equipamiento, y los repetidos actos vandálicos (pertenece a una zona insegura) repercuten desfavorablemente en el correcto funcionamiento de los sistemas de instalaciones, aberturas y terminaciones de envolventes. Carece de salas para usos específicos.
