**REDUCCION DEL NIVEL DE COSTOS ASUMIDOS EN LOS SERVICIOS
AUTOMOTRICES PRE-VENTA EN LA EMPRESA VARI ALMACENES**

Trabajo de suficiencia profesional para obtener el título profesional de

INGENIERO INDUSTRIAL

El presente informe describirá un proyecto de reducción de costos de mala calidad, realizado en Vari Almacenes, una empresa especializada en brindar servicios logísticos automotrices.

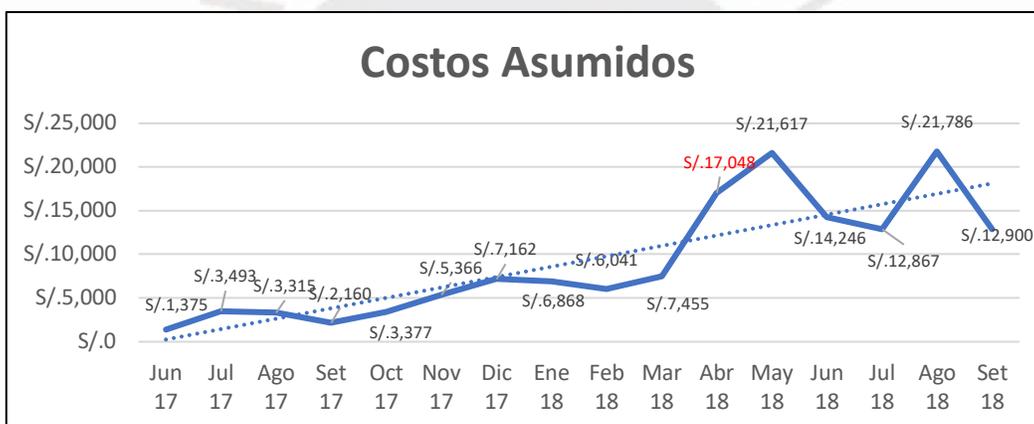
Ilustración 5: Evolución del nivel de costos asumidos en Vari Almacenes

Se analizó la evolución de la estructura de costos según los EERR y se notó que el costo asumido (registrado como cuenta contable aparte) había aumentado exponencialmente en los últimos meses como se muestra en la ilustración 5.

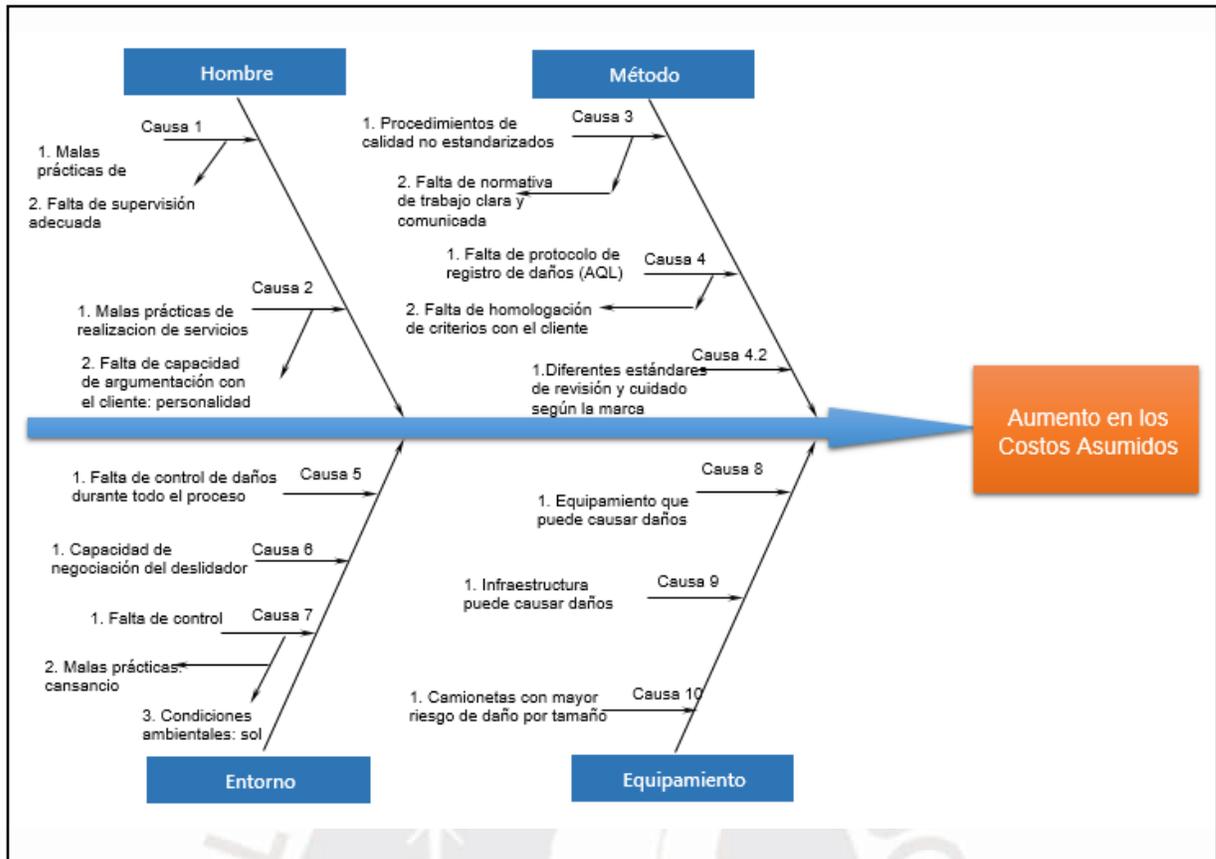
Ilustración 6: Diagrama de Ishikawa del proyecto

Adicionalmente, se realizó un diagrama de Ishikawa, el cual se muestra en la ilustración 6, luego de algunas reuniones con el personal operativo y los clientes, pudimos agrupar las causas.

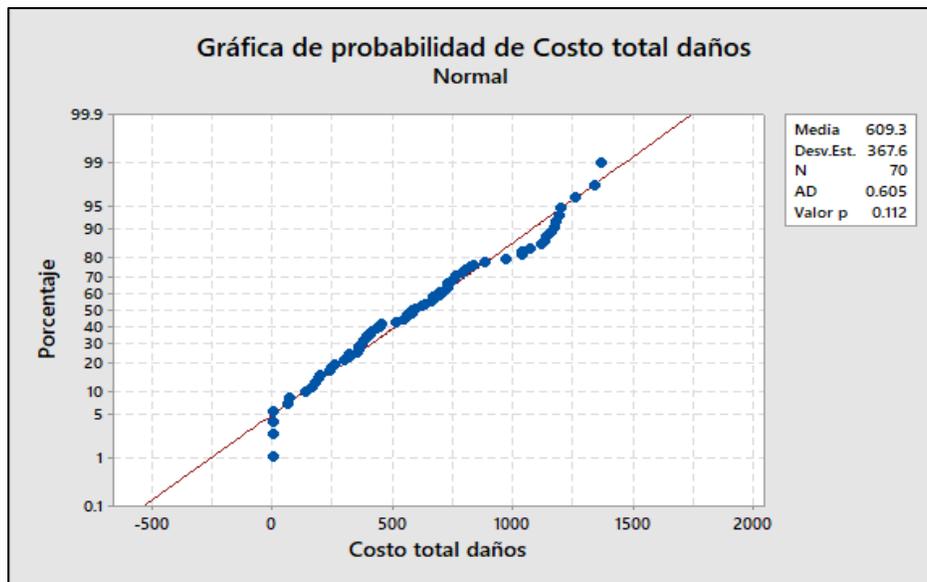
Ilustración 7: Prueba de normalidad de la variable costos asumidos diarios

Se realizó una prueba de normalidad de Anderson-Darling del costo asumido diario de los últimos 2 meses. Se utilizó el software Minitab 18 para el análisis estadístico de la información. El resultado se muestra en la ilustración 7.

Se evidenció que la variable Costos asumidos diarios tiene un comportamiento normal y se puede validar en el p-value mayor a 0.05. Por otro lado, se verificó que la variable tenía una alta variabilidad, ya que la desviación estándar representaba casi el 60% de la media.

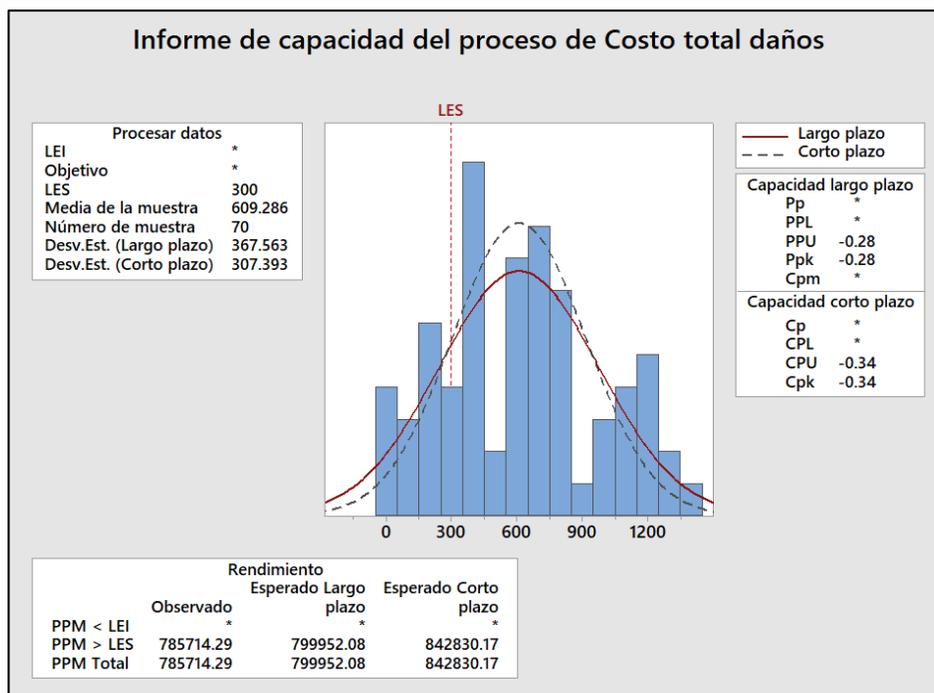
Ilustración 9: Informe de capacidad del proceso de la variable costos asumidos diarios

Asimismo, se realizó el análisis de capacidad del proceso, el cual semuestra en la ilustración 9.

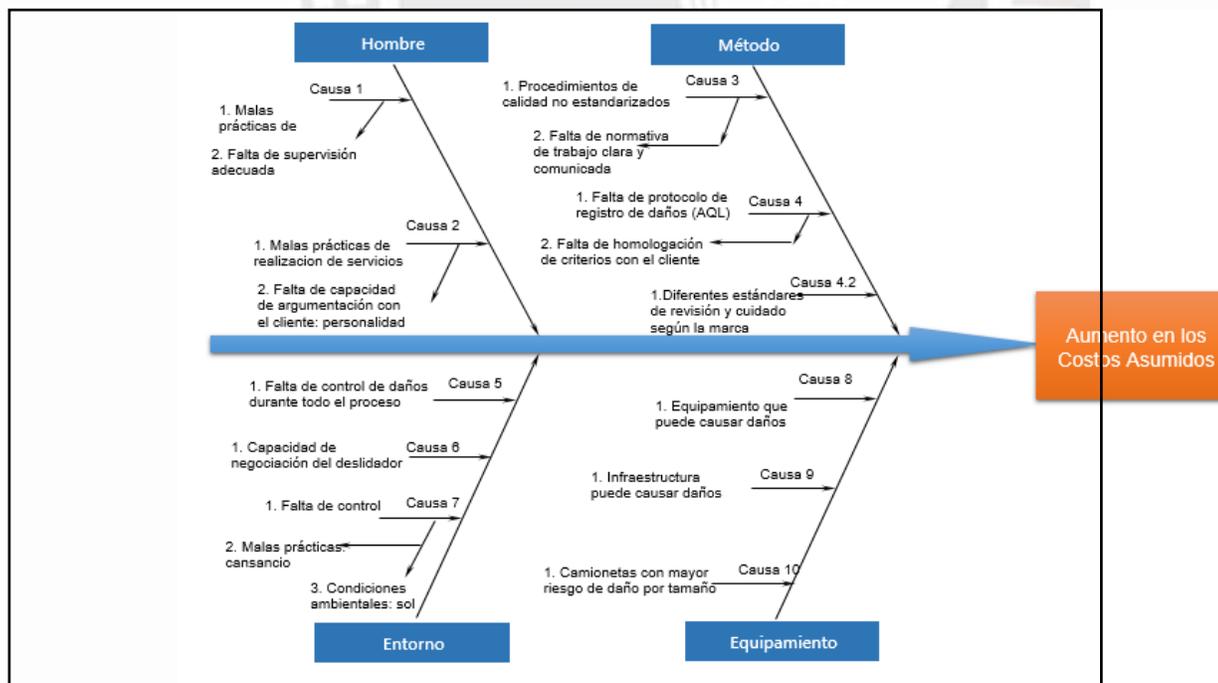
Ilustración 10: Diagrama Ishikawa del proyecto

Para elaborar el Diagrama de Ishikawa, mostrado en la ilustración 10, generamos varias reuniones con el equipo, así como *focus group* con el personal operativo que realizaba los servicios. Se agruparon las causas en 10 grupos por afinidad y relación entre sí.

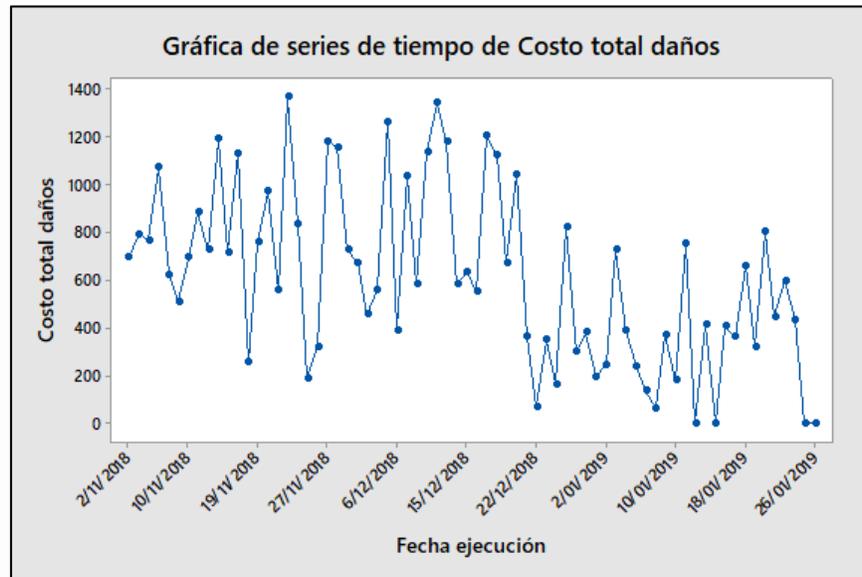
Ilustración 11: Evolución de los costos asumidos durante el desarrollo del proyecto

El resultado de los 6 *Quick Wins* fue una reducción de S/19 735 a S/12 045 al mes, lo cual significa una reducción del 40%. Esto se ha controlado de manera diaria y se muestra en la ilustración 11.

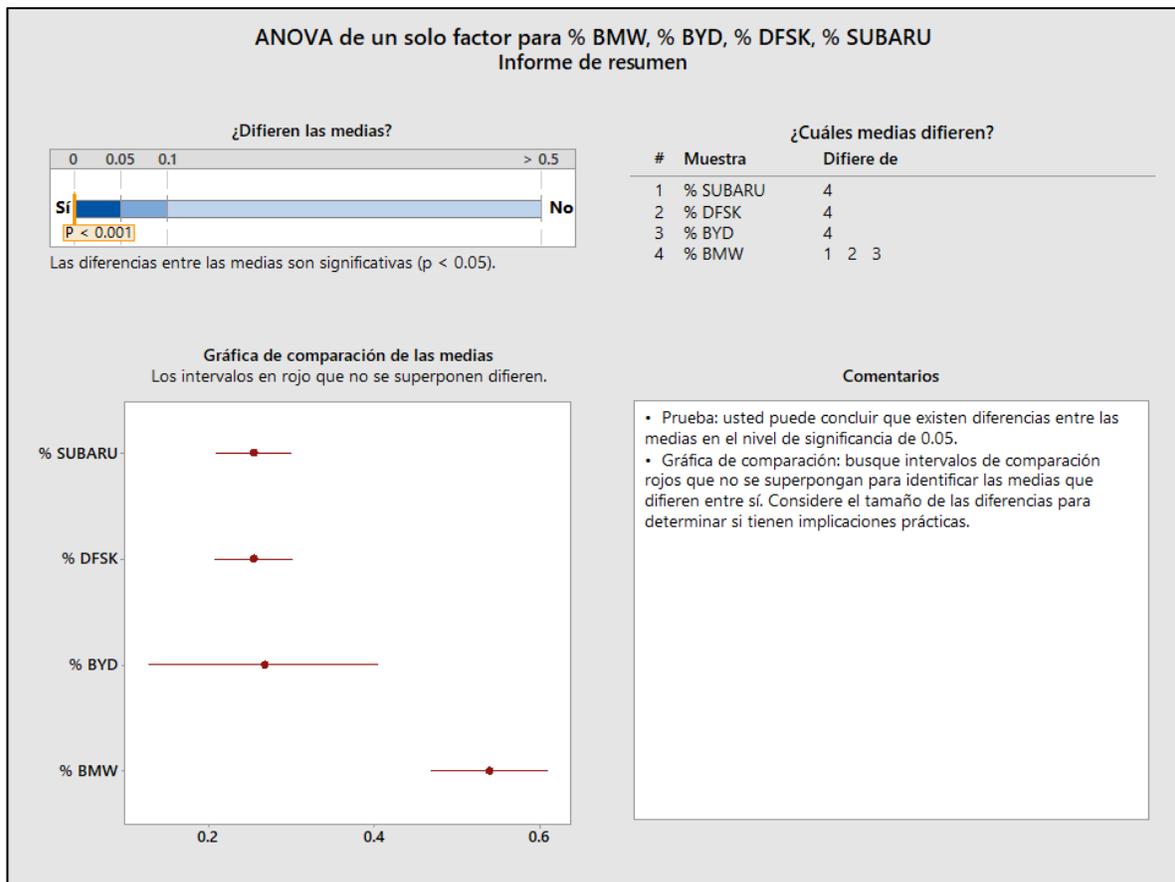
Ilustración 14: ANOVA de porcentaje de vehículos con daños entre marcas de Inchcape

Los servicios del proyecto se realizan a las cuatro marcas del cliente (BMW, Subaru, DFSK y BYD), cada una con diferentes estándares debido a la gama del vehículo. Se necesitaba revisar si había alguna marca con mayor incidencia de costos asumidos. Para ello, se realizó una ANOVA, dando como resultado que la marca BMW es la que mayor porcentaje de costos asumidos tiene en comparación con las otras tres marcas. Por ello, se revisó con mayor detalle dicha cuenta. Esto se evidencia en la ilustración 14.

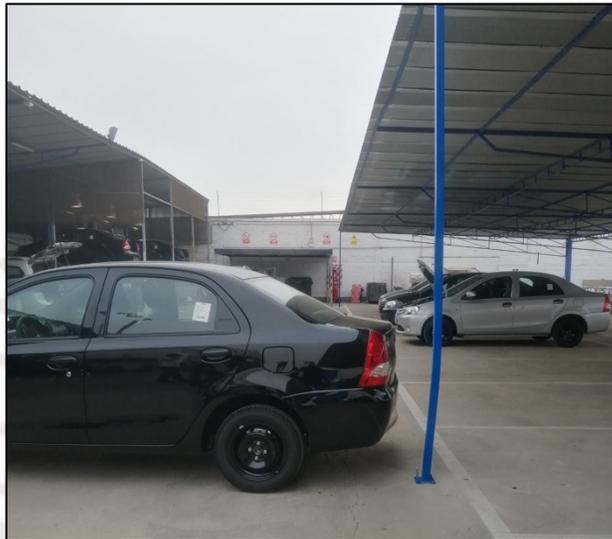
Ilustración 15: Foto de colisión de un auto con un poste en el almacén Vari 5 de Vari Almacenes

Si bien no se pudo medir la cantidad de daños que se generaban por la infraestructura o equipos, se comprobó mediante la inspección visual que sí tenía incidencia en los daños. Para esto, se convocó a Focus Group con los choferes, donde manifestaron haber tenido incidentes con cierto tipo de estructuras donde se realiza el PDI, especialmente los postes pequeños como se muestra en la ilustración 15.

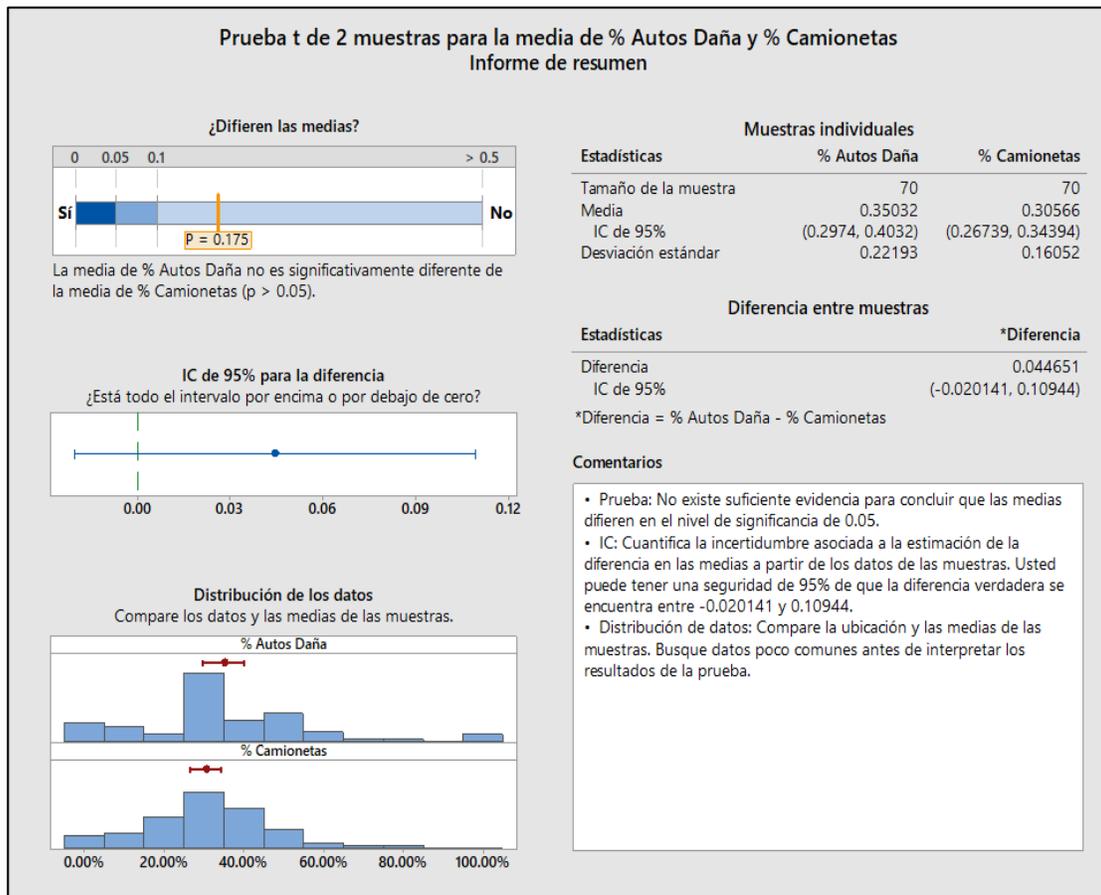
Ilustración 16: Prueba t de dos muestras de los daños reportados entre los autos y camionetas

La hipótesis que las camionetas podrían generar más costos asumidos que los autos debido a su tamaño y posible aumento de la probabilidad de colisión resultaba bastante lógica e incluso estuvo a punto de implementarse una medida inmediata de corrección; no obstante, se planteó una prueba t de 2 muestras para comprobarlo. Se segmentó la base de datos de costos asumidos en tipo de vehículo y se realizó el análisis. El resultado se muestra en la ilustración 16.

Donde se evidenció que no hay una diferencia significativa entre los daños registrados en autos que camionetas, por lo que se descartó tomar alguna acción correctiva al respecto.

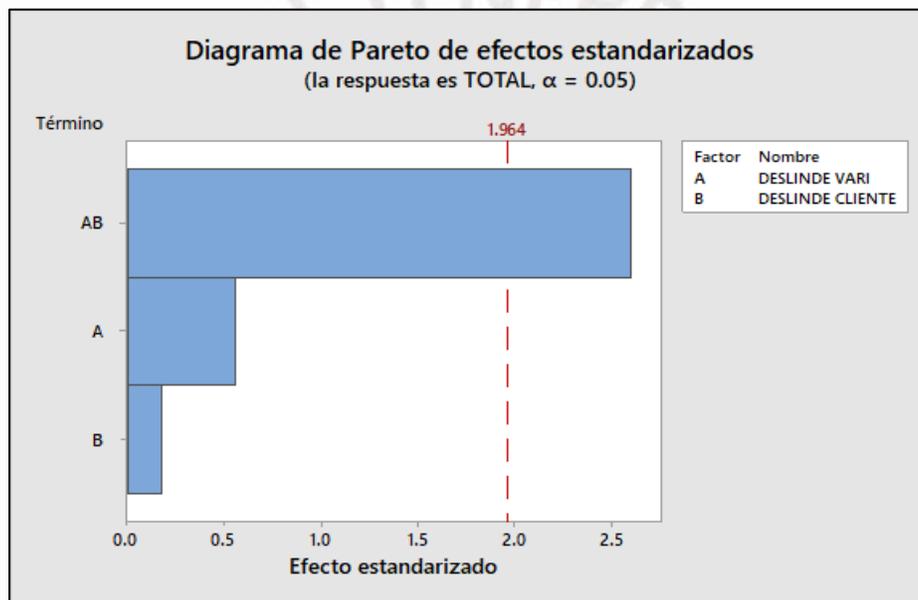
Ilustración 17: Diagrama de Pareto de efectos estandarizados del DoE

Para desarrollar este análisis, se necesitaba tomar muestra de todas las interacciones entre los involucrados. En este caso, se recopiló información de 3 semanas de trabajo, dando entre 100 y 200 muestras de cada combinación. Para ello, iniciamos con los efectos estandarizados, lo cual se muestra en la ilustración 17.

Al analizar los efectos estandarizados, nos da como resultado que la interacción entre ambos factores es el más relevante y pasa la línea mínima de efecto. Asimismo, si bien los efectos individuales de cada nivel no parecen muy relevantes, se mantienen en el modelo por su interacción. Posteriormente, se realizó el análisis de efectos principales. Ver ilustración 18.

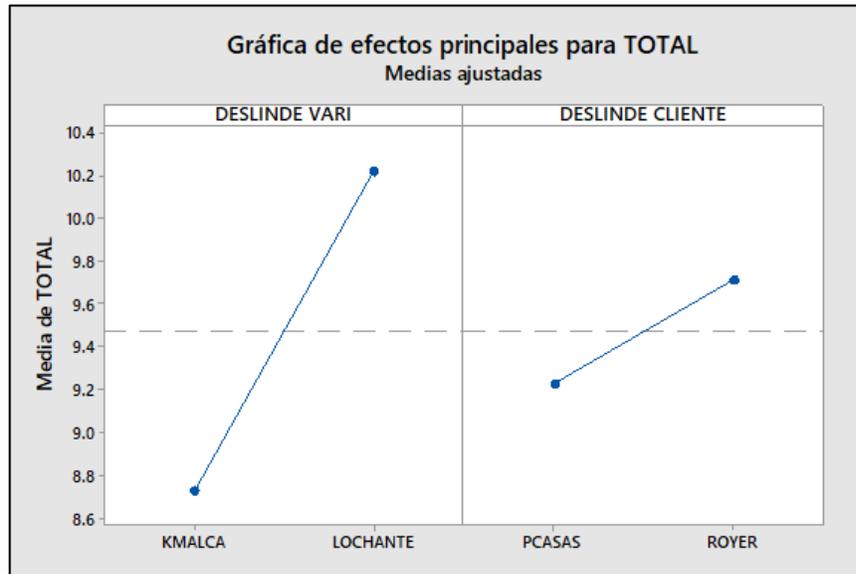
Ilustración 18: Gráfico de efectos principales

En la ilustración 18, se evidencia un mayor impacto del deslindador Vari que el efecto del deslindador de Inchcape. Asimismo, se observó una diferencia notable entre los costos asumidos de Katy Malca y Luis Ochante, lo cual coincide con la personalidad de Katy Malca y su capacidad de argumentar.

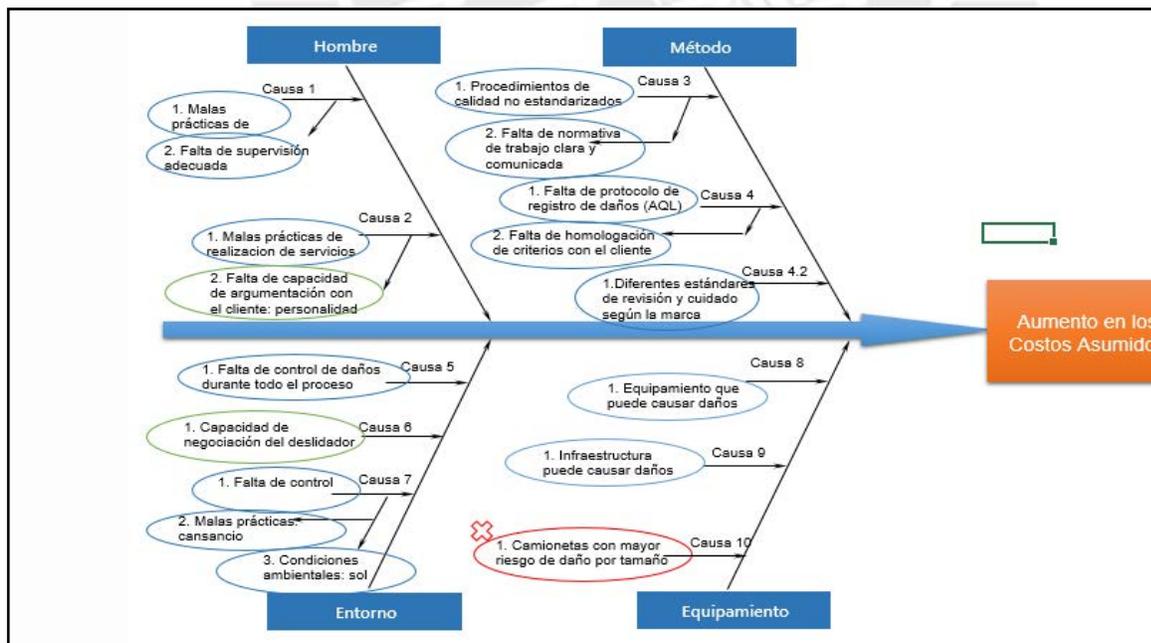
Ilustración 20: Diagrama de Ishikawa analizado del proyecto

El objetivo de esta fase es determinar los parámetros óptimos del proceso, así como establecer medidas de mejora de cada causa previamente validada. Ver ilustración 20.

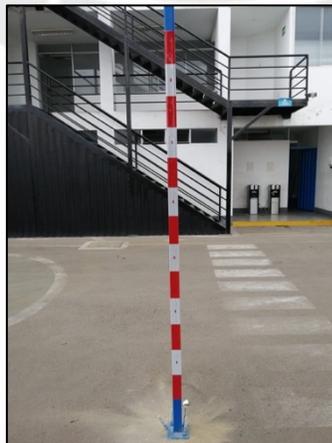
Ilustración 21: Poste con cintas reflectivas en el almacén Vari 5 de Vari Almacenes

Se tomó la medida por un lado de proteger la infraestructura, tal como se muestra en la ilustración 21.

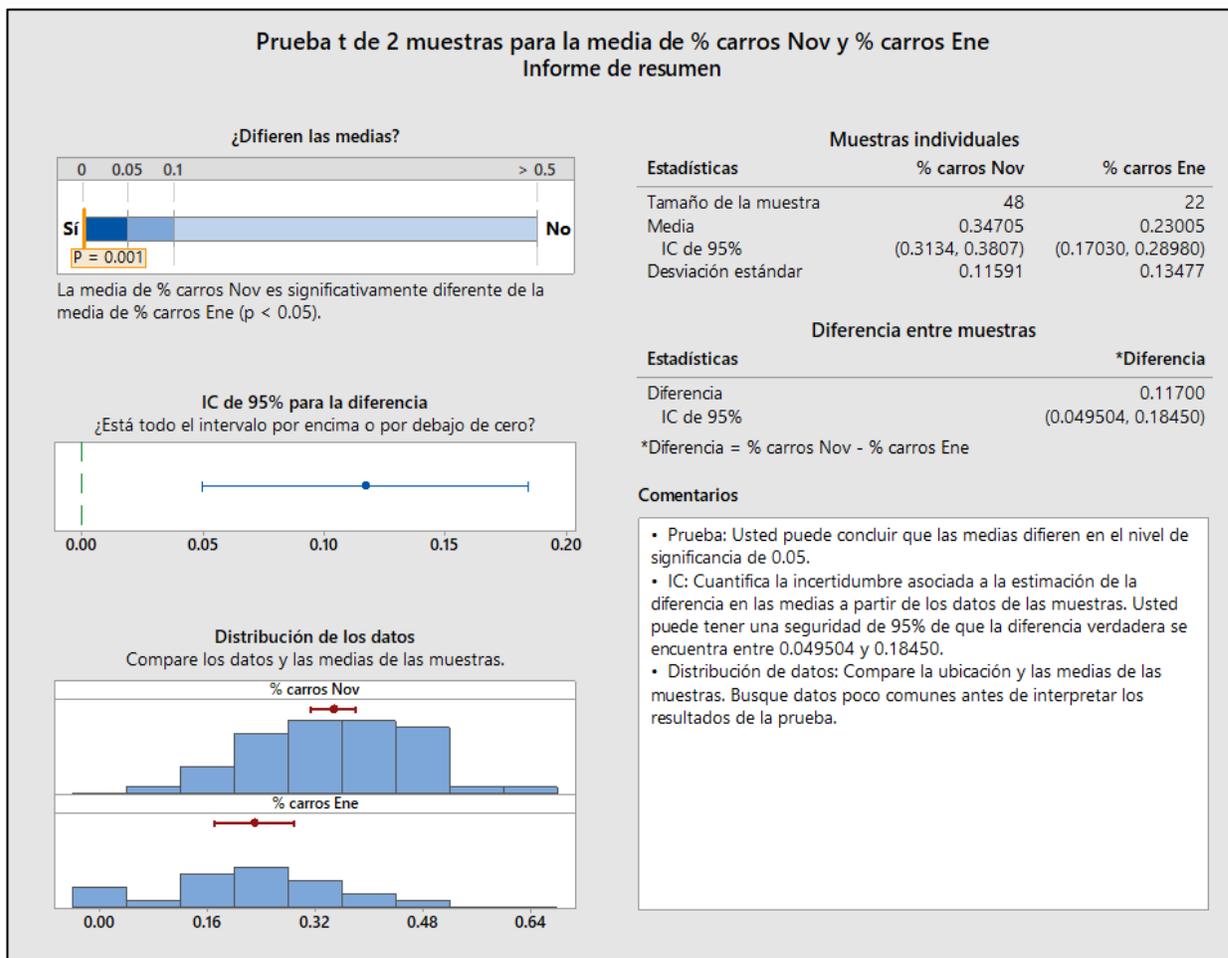
Ilustración 22: Prueba t de dos muestras de incidencia de daños entre noviembre 2018 y enero 2019

Todas las medidas previamente descritas se ejecutaron entre enero y marzo 2019. No obstante, como se mencionó, desde el inicio del proyecto se fueron ejecutando Quick Wins que dieron un impacto inicial en el indicador de costo asumido y el % de vehículos que registran algún costo asumido. Para validar esto, se realizó una prueba t de 2 muestra comparando el periodo de noviembre 2018 con enero 2019. La variable comparada fue el porcentaje de vehículos entregados que registran algún costo asumido. Ver ilustración 22.

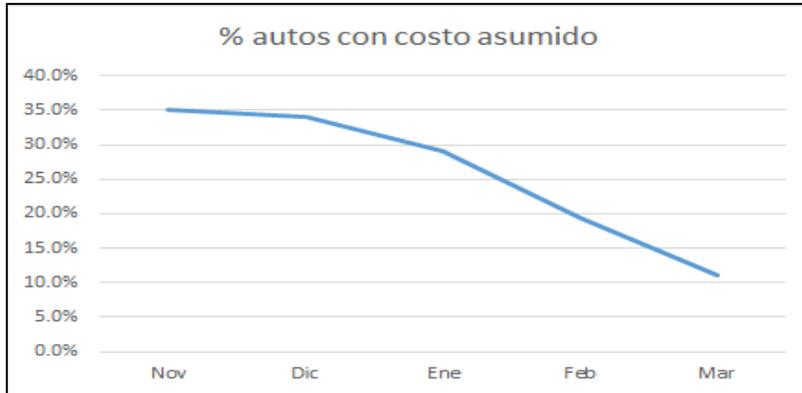
Ilustración 23: Evolución de la variable % de autos con costo asumido durante el proyecto

Asimismo, al analizar en marzo 2019 la reducción consolidada del porcentaje de vehículos con daños, se evidenció una mejora notable como lo muestra la ilustración 23.

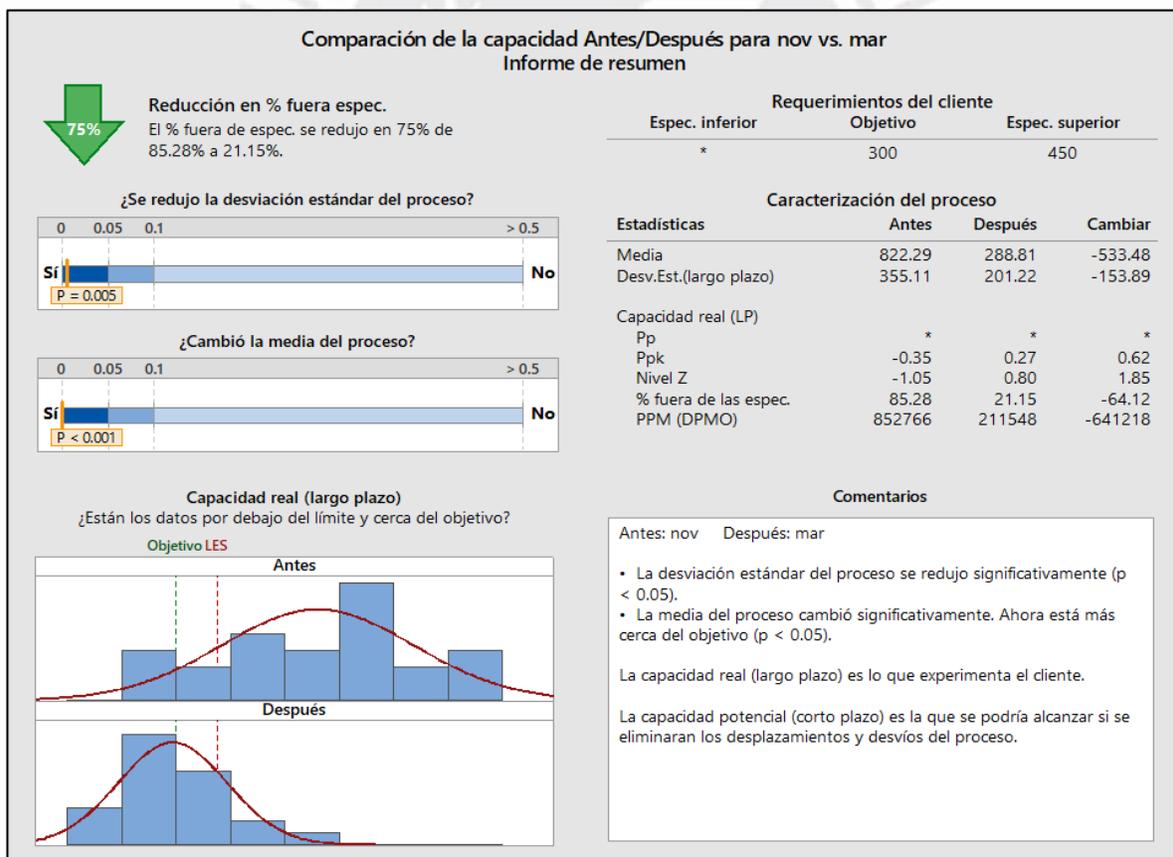
Ilustración 24: Comparación de los costos asumidos entre inicio y fin del proyecto

Finalmente, se realizó la comparación de los costos asumidos antes y después del proyecto, también a marzo 2019, y se obtuvo los siguientes resultados. Ver ilustración 24.

En donde se nota claramente que se disminuyó el promedio de costos asumidos diarios de S/822 a S/289 soles diarios, una reducción total del 65%. Si bien el promedio estaba debajo del CTQ promedio (S/300 diarios), aún existían algunos puntos fuera de especificación (21.15%), lo cual se refleja en un Ppk de 0.27. No obstante, el efecto de las mejoras continuaba la tendencia de reducción del costo asumidos diario. Ver ilustración 25.

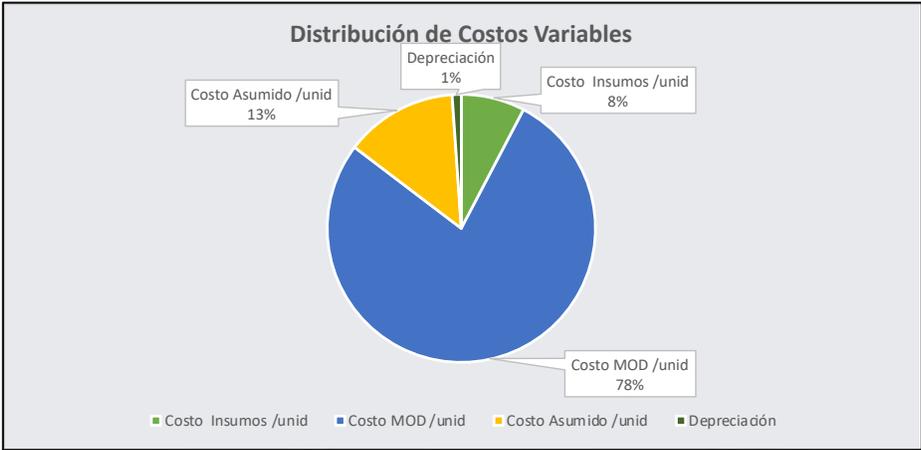
Ilustración 27: Estructura de costos del servicio de PDI al inicio del proyecto

El proyecto tuvo un alto impacto económico en el servicio, ya que se pudo corregir la estructura económica del costo del servicio de PDI, el cual inicialmente mostraba al costo asumido como el 13% del costo total del servicio. Ver ilustración 27.

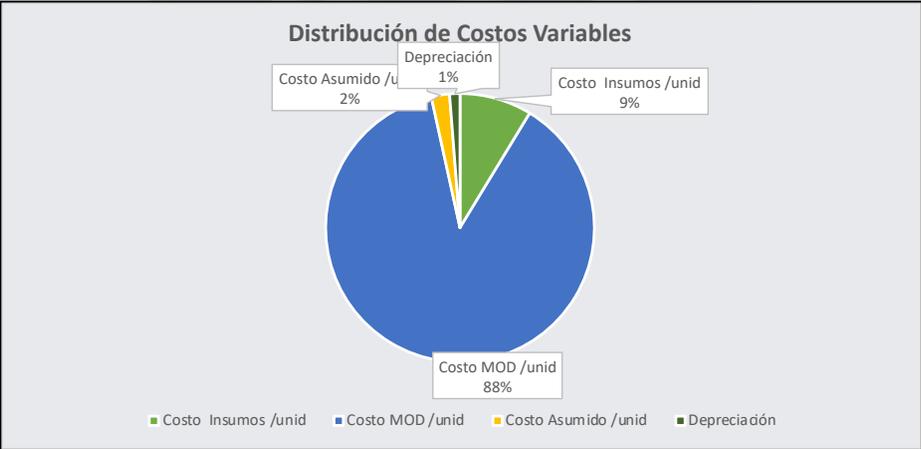
Ilustración 28: Estructura de costos del servicio de PDI al cierre del proyecto

Pasó a tener una estructura de costos en la que los costos asumidos mantienen un nivel controlado (2%), haciendo rentable el negocio del PDI. Esto se muestra en ilustración 28. El margen bruto pasó de -7% a 13% luego de casi 6 meses de duración del proyecto.

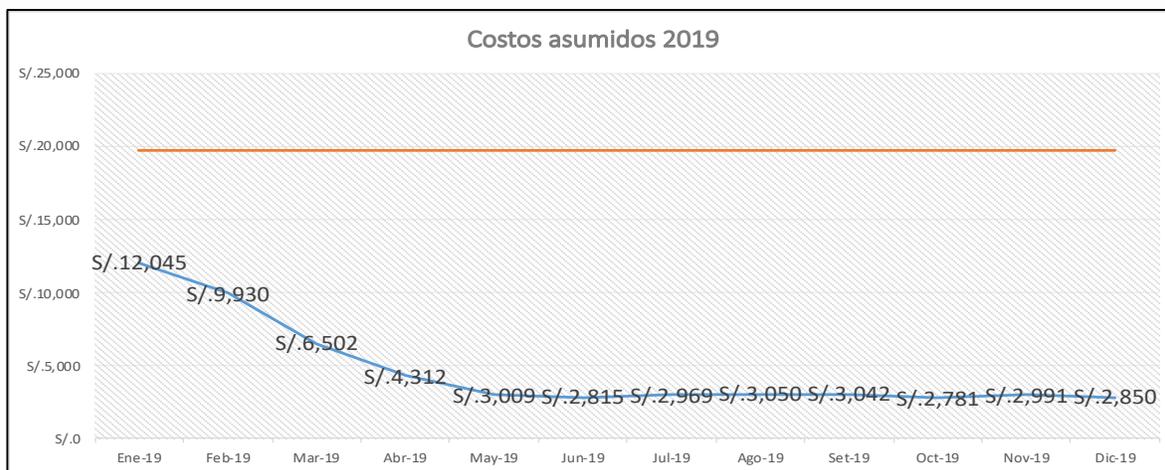
Ilustración 29: Nivel de los costos asumidos mensualmente durante todo el 2019

Finalmente, al terminar el año 2019, se comparó el costo asumido registrado en todo el 2019 contra el promedio antes de iniciar el proyecto, calculado en S/19 735. El resultado se muestra en la ilustración 29.
