DIAGNOSTICO Y DISEÑO DE PAVIMENTO DEL SEGMENTO VIAL LOCALIZADO EN
LA CALLE 17ª ENTRE LAS CARRERAS 55 Y 56, LOCALIDAD DE PUENTE ARANDA

Universidad Católica de Colombia
Facultad De Ingeniería
Programa De Especialización En Ingeniería De Pavimentos
Bogotá D.C.
2020

Trabajo de grado para optar al título de Especialista en Pavimentos

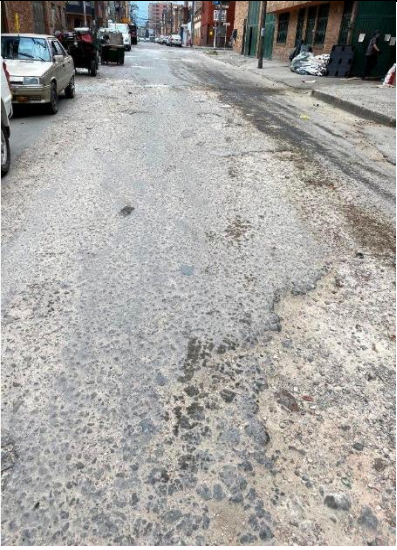
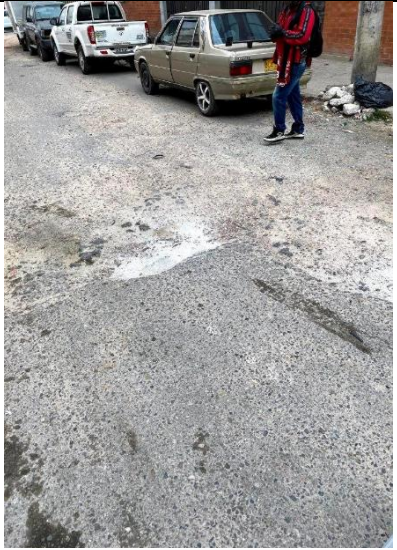
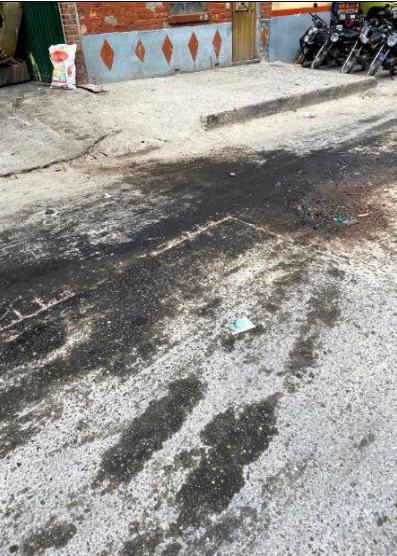
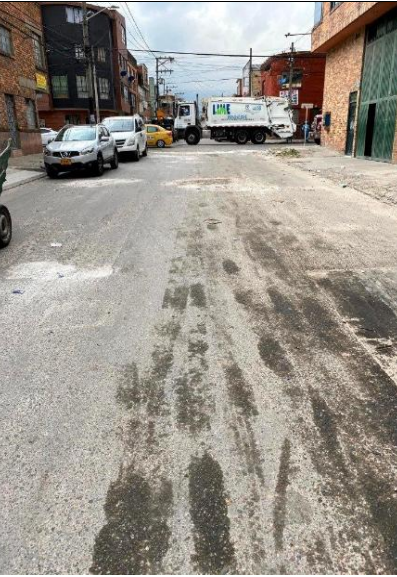
Registro fotográfico tramo a intervenir

<p>Ojos de pescado (nivel de severidad 2) descascaramiento (nivel de severidad 3).</p>	<p>Bacheos y zanjas reparadas (nivel de severidad 3) depresiones o hundimientos longitudinales (nivel de severidad 3) fisura longitudinal de junta de construcción (nivel de severidad 2).</p>

<p>Ahuellamiento (nivel de severidad 2) ojos de pescado (nivel de severidad 2) perdida de agregados (nivel de severidad 3) descascaramiento (nivel de severidad 3) pulimiento de agregados (nivel de severidad 3).</p>	<p>Depresiones o hundimientos transversales (nivel de severidad 3) descascaramiento (nivel de severidad 3).</p>

<p>Depresiones o hundimientos longitudinales (nivel de severidad 3) fisuras longitudinales por fatiga (nivel de severidad 2) fisura transversal de junta de construcción (nivel de severidad 2).</p>	<p>Depresiones o hundimientos longitudinales (nivel de severidad 1) ojos de pescado (nivel de severidad 2) perdida de agregados (nivel de severidad 3).</p>

<p>Fisuras piel de cocodrilo (nivel de severidad 3) descascamiento (nivel de severidad 3).</p>	<p>Perdida de la película ligante (nivel de severidad 3) descascamiento (nivel de severidad 3) fisura longitudinal de junta de construcción (nivel de severidad 2).</p>

Nota. Registro fotográfico donde se evidencian los deterioros encontrados en la calle.

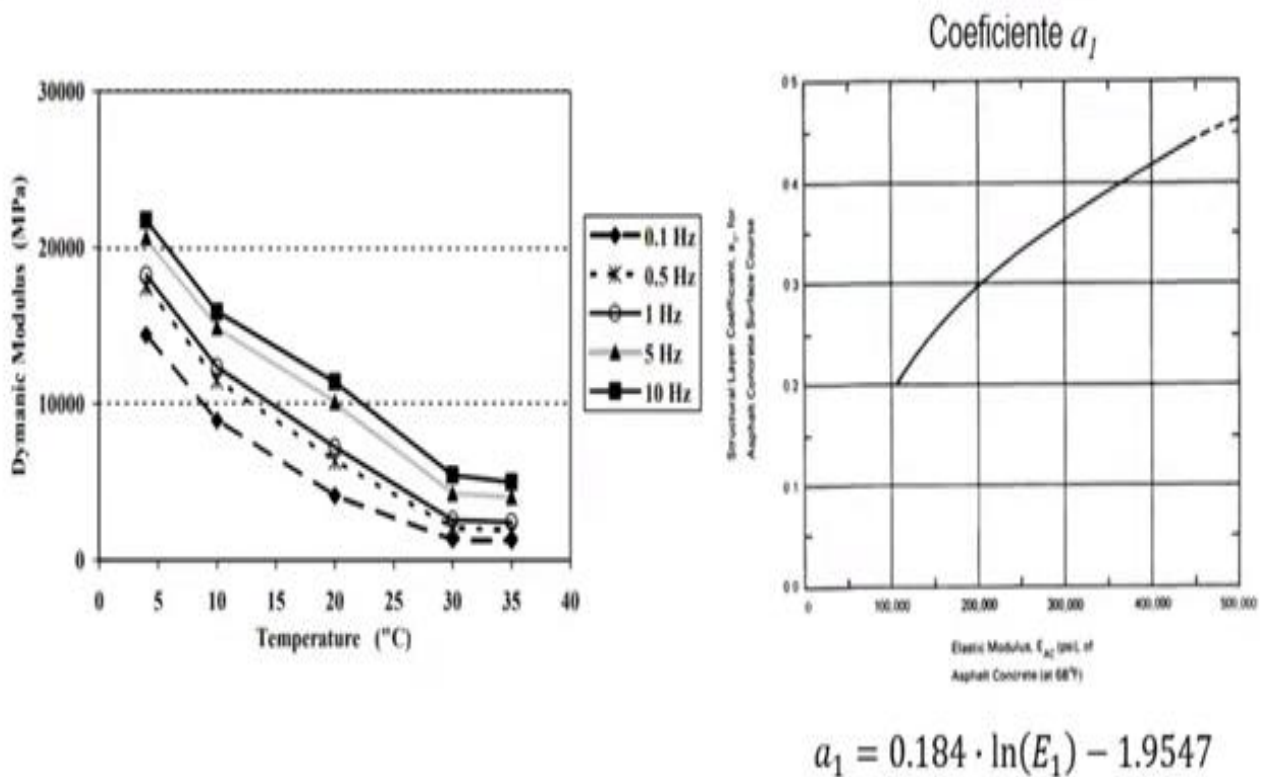
Figura 4. Cálculo del módulo de resiliencia de la carpeta asfáltica (a1).
