**“SISTEMA TERMOGRÁFICO PILOTO PARA LA IDENTIFICACIÓN
DE DAÑOS EN LA ESTRUCTURA DE GRANDES ACUARIOS DE USO
PÚBLICO”**

**TESIS PARA OBTENER EL TÍTULO PROFESIONAL DE INGENIERO
ELECTRÓNICO**

LÍNEA DE INVESTIGACIÓN: PROCESAMIENTO DE SEÑALES E IMÁGENES

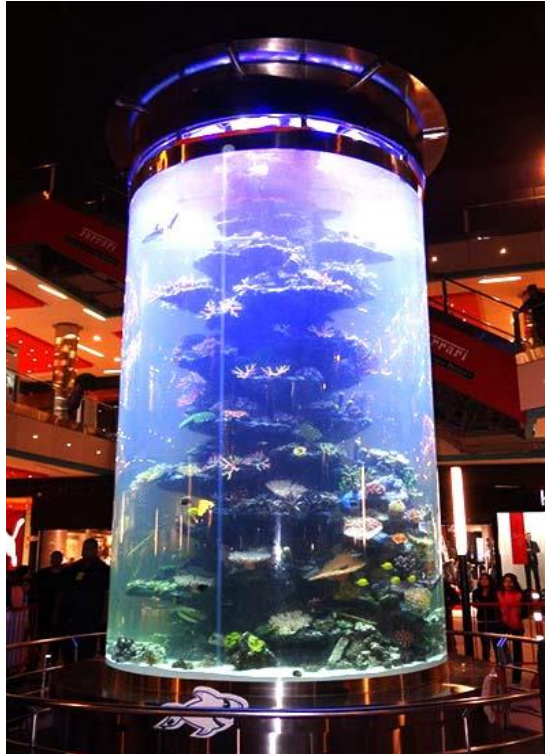
Figura 2: Acuario Público 2

En la figura 2. Visualizamos el acuario de forma cilíndrica del Centro Comercial Mega Plaza en la ciudad de Lima-Perú.

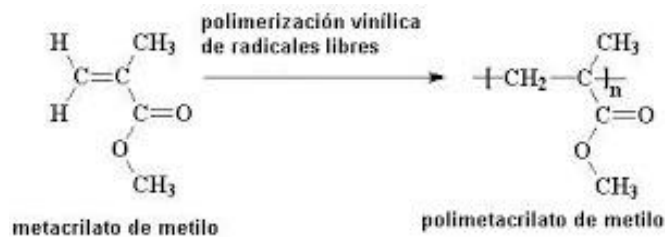
Figura 5: Estructura química de polimetacrilato de metilo

El Polimetacrilato de metilo (PMMA) o plexiglás es un polímero vinílico, formado por polimerización vinílica de radicales libres a partir del monómero metil metacrilato.

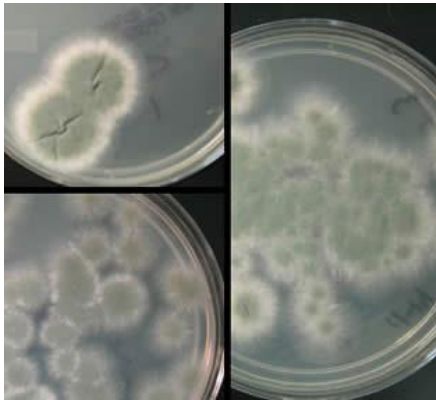
Figura 7: Formación del moho.

Según la página web (Web 07) sobre eliminación de moho, los mohos son organismos que no son ni plantas ni animales. Son parte del reino de los hongos. A diferencia de las plantas, los mohos no obtienen su energía del sol mediante la fotosíntesis. De hecho, el moho no puede crecer bajo la luz ultravioleta del sol. Los mohos también digieren o "comen" el material en el que están creciendo. La función del moho es descomponer la materia orgánica en descomposición, como las plantas muertas, hojas o animales muertos. Al aire libre, podemos encontrar moho que crece en lugares como el suelo, la madera, las plantas en descomposición y los animales muertos.

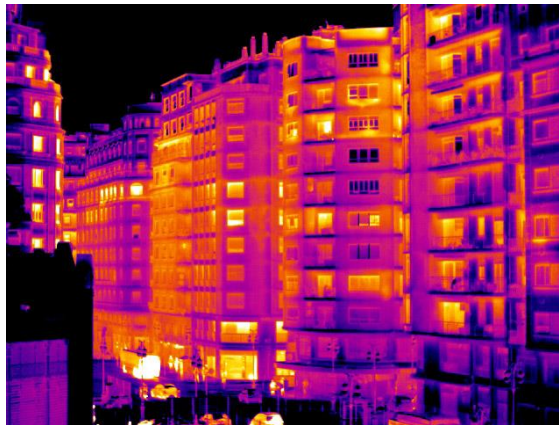
Figura 8: Imagen termográfica de una edificación

Otros datos importantes nos da a conocer la página web(Web 10) sobre las condiciones del entorno (humedad y temperatura del aire, distancia a objeto termografiado, temperatura reflejada, radiación incidente) y de las características de las superficies termografiadas como la emisividad se puede convertir la energía radiada detectada por la cámara termográfica en valores de temperaturas. En la termografía, cada pixel corresponde con un valor de medición de la radiación; con un valor de temperatura. A esa imagen se le puede definir como radiométrica.

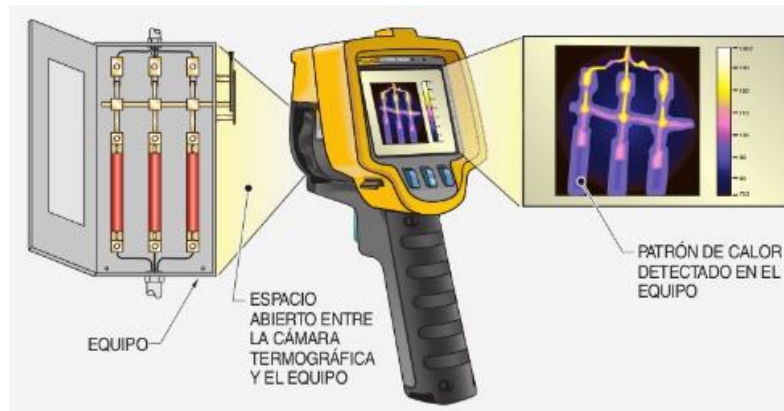
Figura 9: Imagen de cámara termográfica detectando patrones de calor

Como menciona Fluke corporation y The Snell Group (2009), las cámaras termográficas son dispositivos que detectan patrones térmicos en el espectro de la longitud de onda infrarroja sin entrar en contacto directo con el equipo. Como ejemplo una cámara termográfica tenemos la figura 2.9.

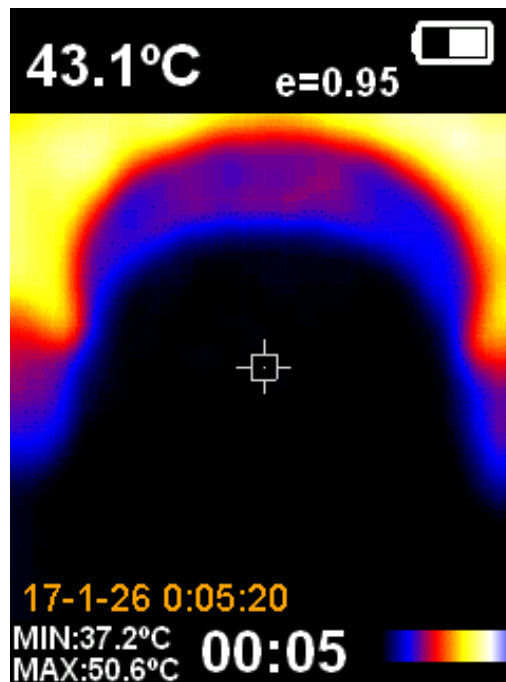
- En las imágenes se pueden apreciar una variación de temperatura notablemente alta, en la zona superior (de color blanco, amarillo y rojo), disminuyendo la temperatura en zonas de azul y negro, todos esos datos fueron obtenidos con una emisividad de 0.95

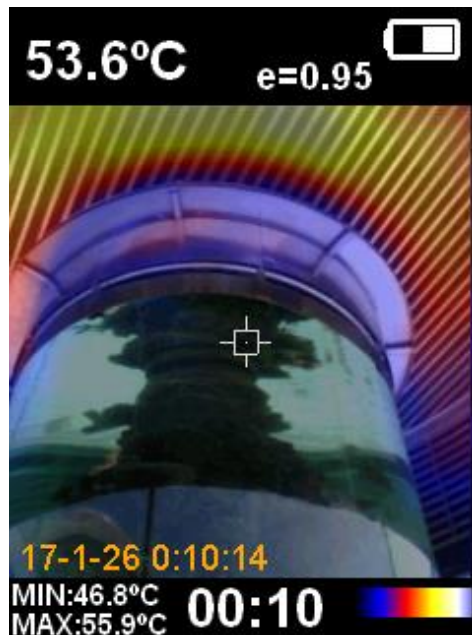
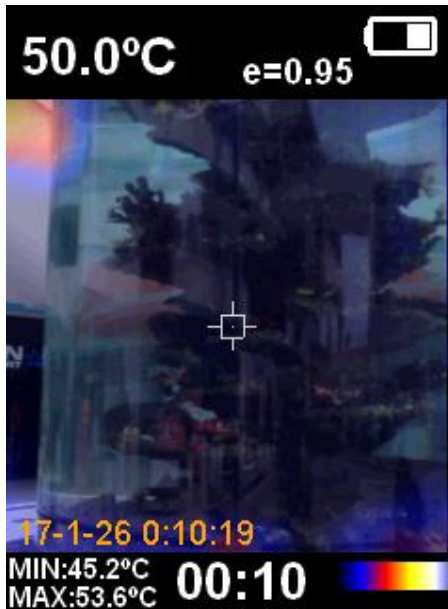
- En las imágenes se pueden apreciar diferentes ángulos tomados del Acuario del Centro Comercial Mega Plaza, como también se puede apreciar la imagen fotográfica normal montada con imágenes termográficas.

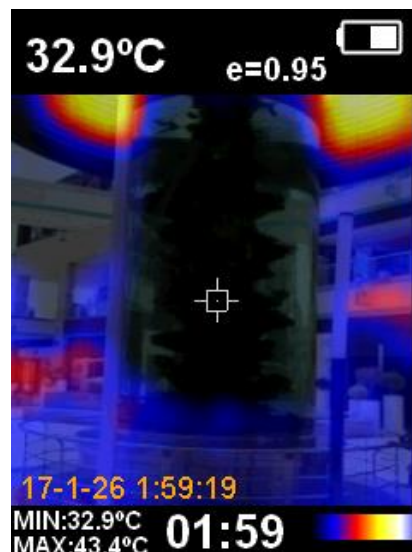
Figura 20: Imagen termográfica 9

- Se pueden apreciar imágenes panorámicas de todo el acuario del Centro Comercial Mega Plaza tanto la imagen normal fotográfica montada con la imagen termográfica que luego serán procesadas para su digitalización y segmentación.

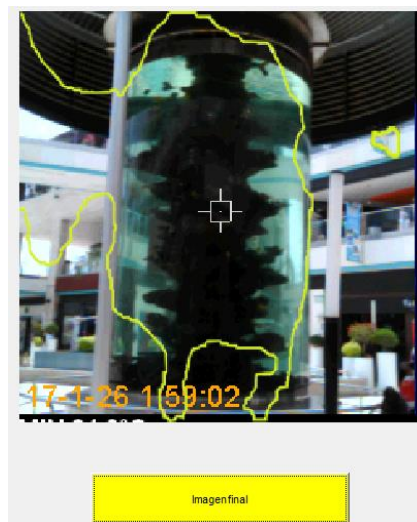
Figura 26: Imagen real

- Regiones de interés mostradas en la imagen fotográfica normal donde se aprecia las zonas de humedad captadas.

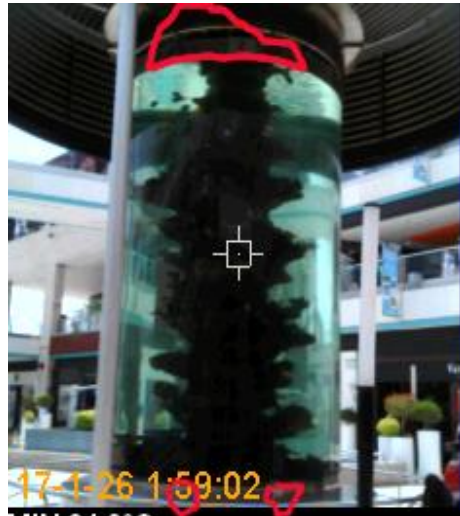
Figura 27: Imagen con zonas de posible generación de corrosión

- Regiones con posible generación de corrosión por altos índices de humedad que hace que proliferen el moho.

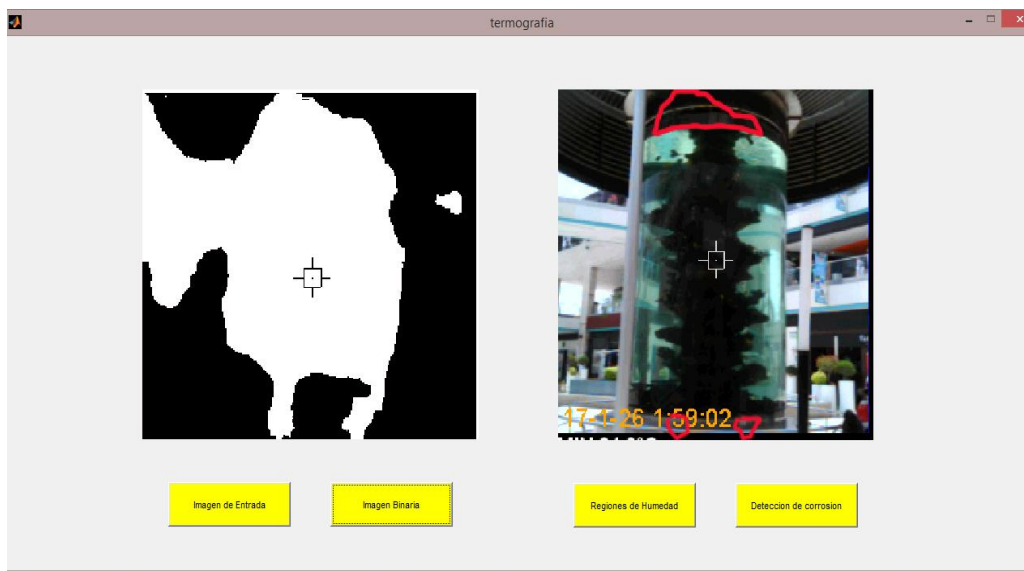
Figura 29: Imagen virtual del programa desarrollado

- Interfaz Virtual del Programa Desarrollado, en la imagen izquierda se puede apreciar la imagen termográfica binarizada y en la imagen derecha la detección de corrosión en las zonas del Acuario del Mega Plaza

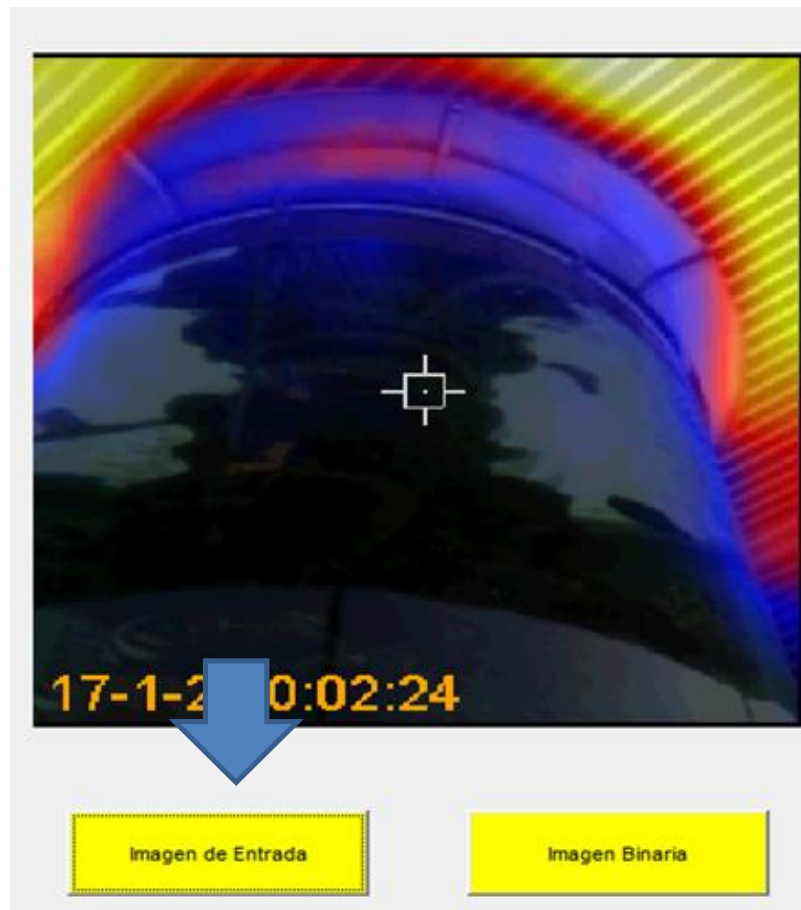
Figura 30: Comando N°1 de la Interfaz gráfica

En la Figura 30. se muestra el primer comando que nos otorga la imagen de entrada una imagen termográfica que nos ayuda a ver los cambios de temperatura por sus respectivos colores característicos para cada temperatura, gracias al ensayo no destructivo que se hizo en las instalaciones del Mega Plaza

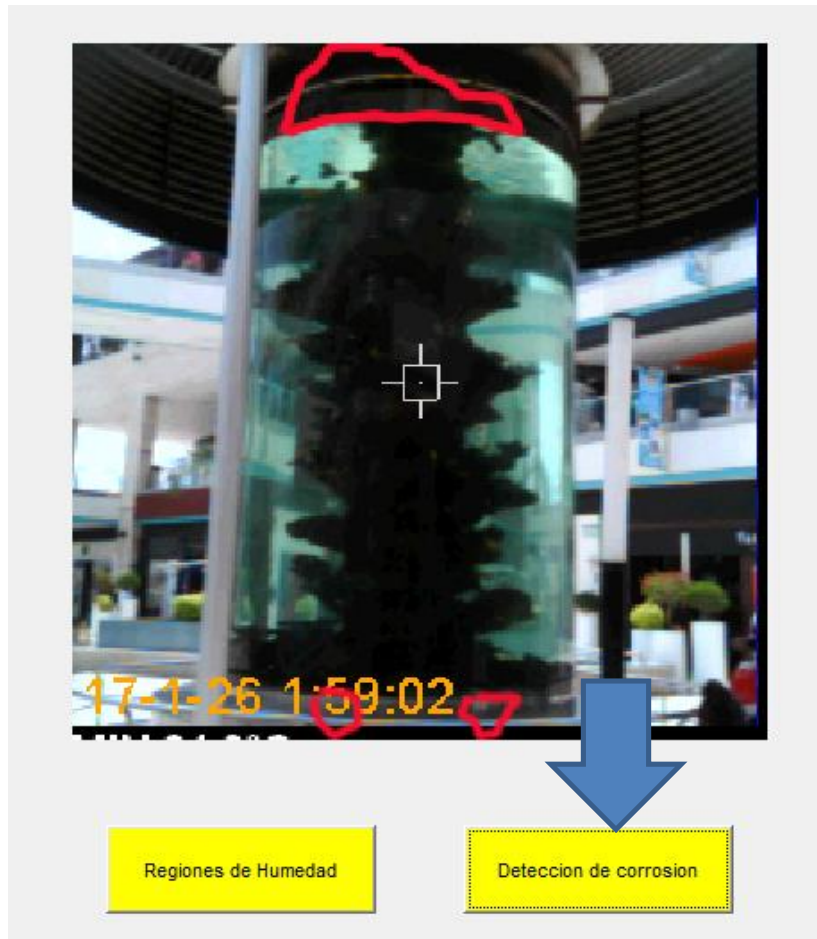
Figura 33: Cuarto comando de la Interfaz Gráfica

En la figura 33. se muestra el comando encargado de dar las regiones de corrosión

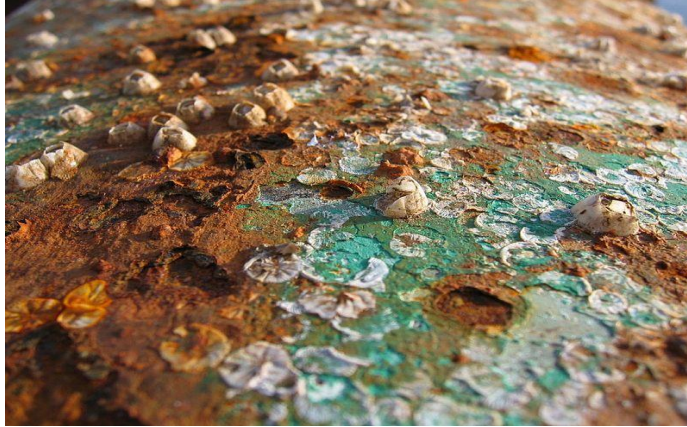
Figura 36: Corrosión del metal en estado terminal

Al culminar la entrevista se pudo verificar la poca importancia que se da al problema de detección de daños como ejemplo tenemos la corrosión, ya que dichas instalaciones están siempre en contacto con el agua del Acuario en la cual pueden ver filtraciones a materiales que no son apropiadas que estén en humedad ya que en donde hay humedad, hay proliferación de moho quien es el encargado de degradar los materiales como en este caso hay partes del acuario que no son aptas para estar en contacto con humedad, como es la base hecha de metal, hay una deficiencia en controlar dichos daños en dicha estructura debido a que tampoco existe un método de detectarlos, ya que muchas veces no se pueden ver a simple vista, solo hasta que la corrosión por moho este avanzada en la figura 36 se puede apreciar ya con indicios de corrosión terminal.
