Estudio de la incidencia de actividades agropecuarias en cuerpos lénticos de alta montaña de la cordillera andina Colombiana.

Universidad Nacional Abierta y a Distancia – UNAD
Escuela de Ciencias Agrícolas, Pecuarias y del Medio Ambiental
Ingeniera Ambiental

2021

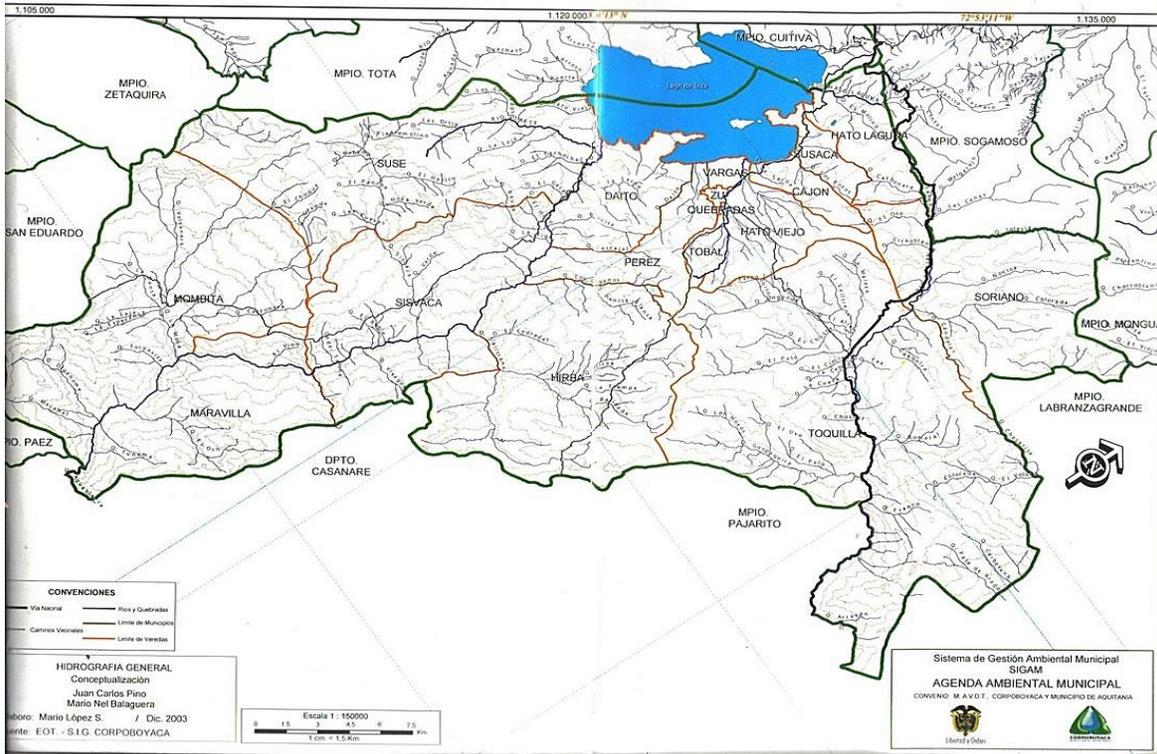
Figura 3. Hidrografía general del Lago de Tota. Fundación Montecito (2013).

Es esa la hidrografía lago como se evidencia en la Figura 3, además este cuerpo de agua presenta corrientes superficiales, ocasionadas por los vientos, permitiendo así la oxigenación mediante el oleaje a las aguas superficiales, que pertenecen a la zona eufótica.

La superficie de drenaje que alimenta el Lago es de 141 Km² por donde drenan el río Tobal y las quebradas Las Cintas, Grande, Guasca, La Martinera, La antigua o Chiquita, El Machito, El Tobal, Las Coloradas, Las Lajas, La Puerta, El Airico, El Mugre, Los Pozos, Los Quiches, El Olarte, Hato Laguna, Donziquira, Ajies, Arrayanes, El Mohán, Los Pozos, Agua Blanca y cerca de 290 afluentes; allí nace el río Upía. (INDERENA, 1988, p.3)

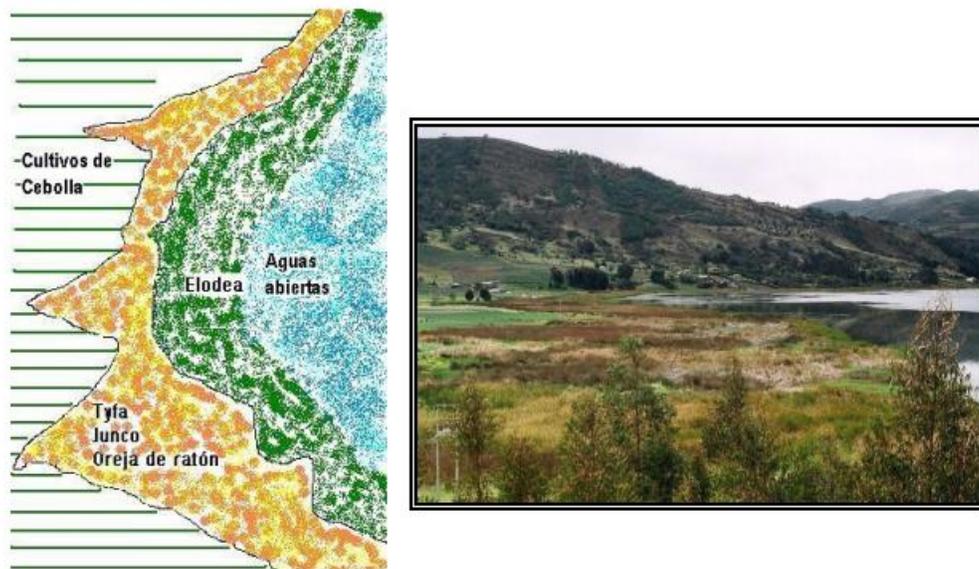
Figura 4. Esquema de coberturas presentes en Llano de Alarcón. Calvachi, Moncaleano, & Sánchez (2005).

En sitios pandos extensos, como el del Llano de Alarcón que va desde los 50 metros de profundidad o el de llano de Alarcón, que la profundidad no supera los 5 metros, la E. densa llega a interrumpir la navegación como se aprecia en la Figura 4. Debe regularse el vertimiento de sustancias nutritivas como los fertilizantes, controlando la aplicación excesiva de abonos y delimitando las áreas de cultivo, pues la distribución de las plantas acuáticas en las riberas del lago depende de la profundidad del agua y de la distancia a que esté de las zonas de vertimiento excesivo de nutrientes.

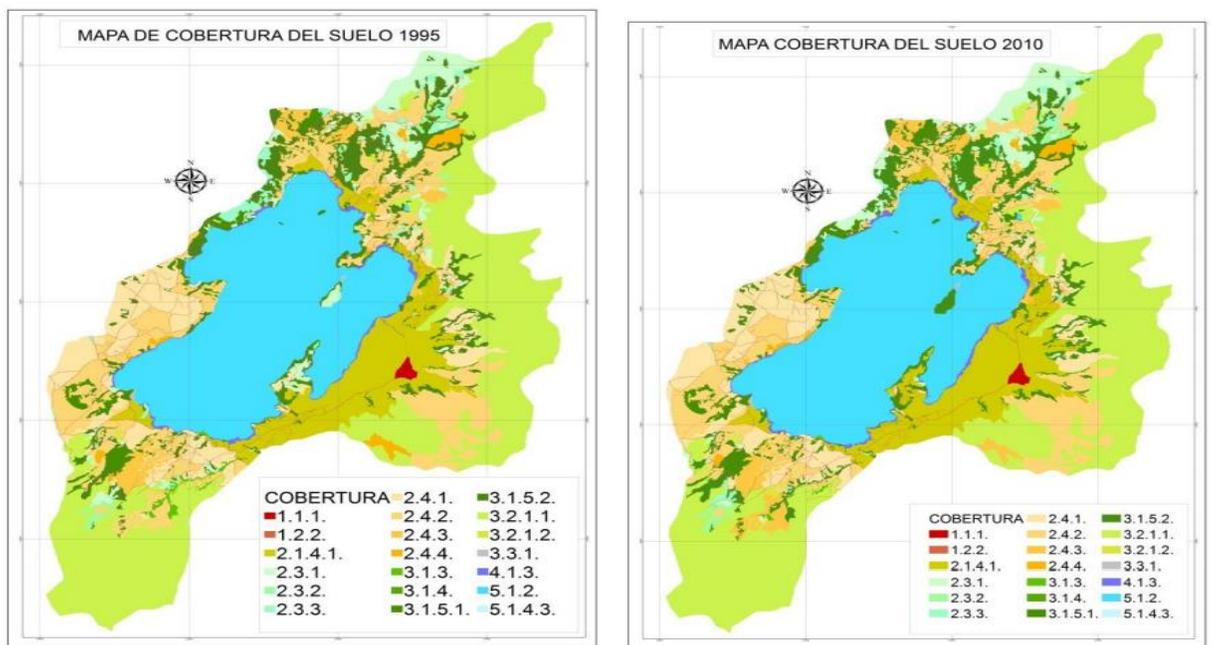
Figura 5. Mapas de Cobertura del suelo 1995 y 2010 (2010).

En los últimos 26 años el lago de Tota ha perdido por lo menos cien hectáreas de su banco de agua. La transparencia también decreció, pues en el pasado podían verse con claridad las plantas acuáticas de la profundidad, además ha aumentado la deforestación en la cuenca y el nivel de erosión. Durante 2011 al lago se le extrajeron unos 69.931 metros cúbicos de agua por día, es la base industrial de empresas ubicadas en el municipio de Sogamoso como Acerías Paz de Río, de igual manera el Lago de Tota es fuente de abastecimiento de agua para los municipios de Sogamoso, Aquitania, Cuítiva, Tota, Iza, Firavitoba, Nobsa y Tibasosa, además, es fuente de la agricultura en seis municipios (Mateus , 2010, p. 2)

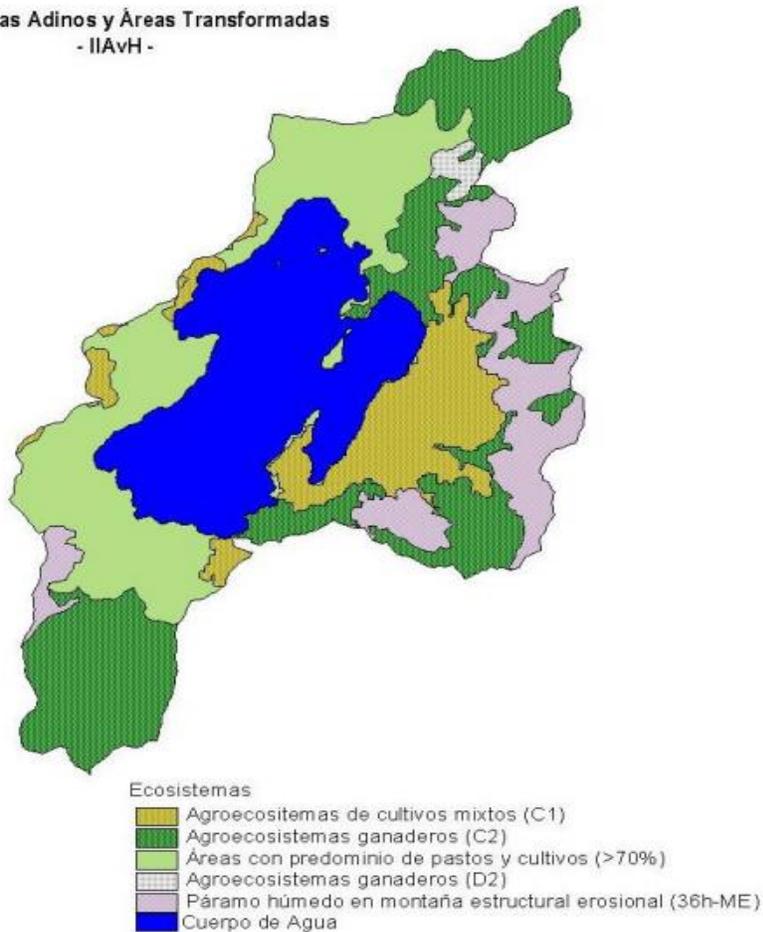
Figura 6. Ecosistemas Andinos y Áreas transformadas. CORPOBOYACA (2005)

Los códigos de los Ecosistemas Transformados descritos en el mapa (Figura 6):

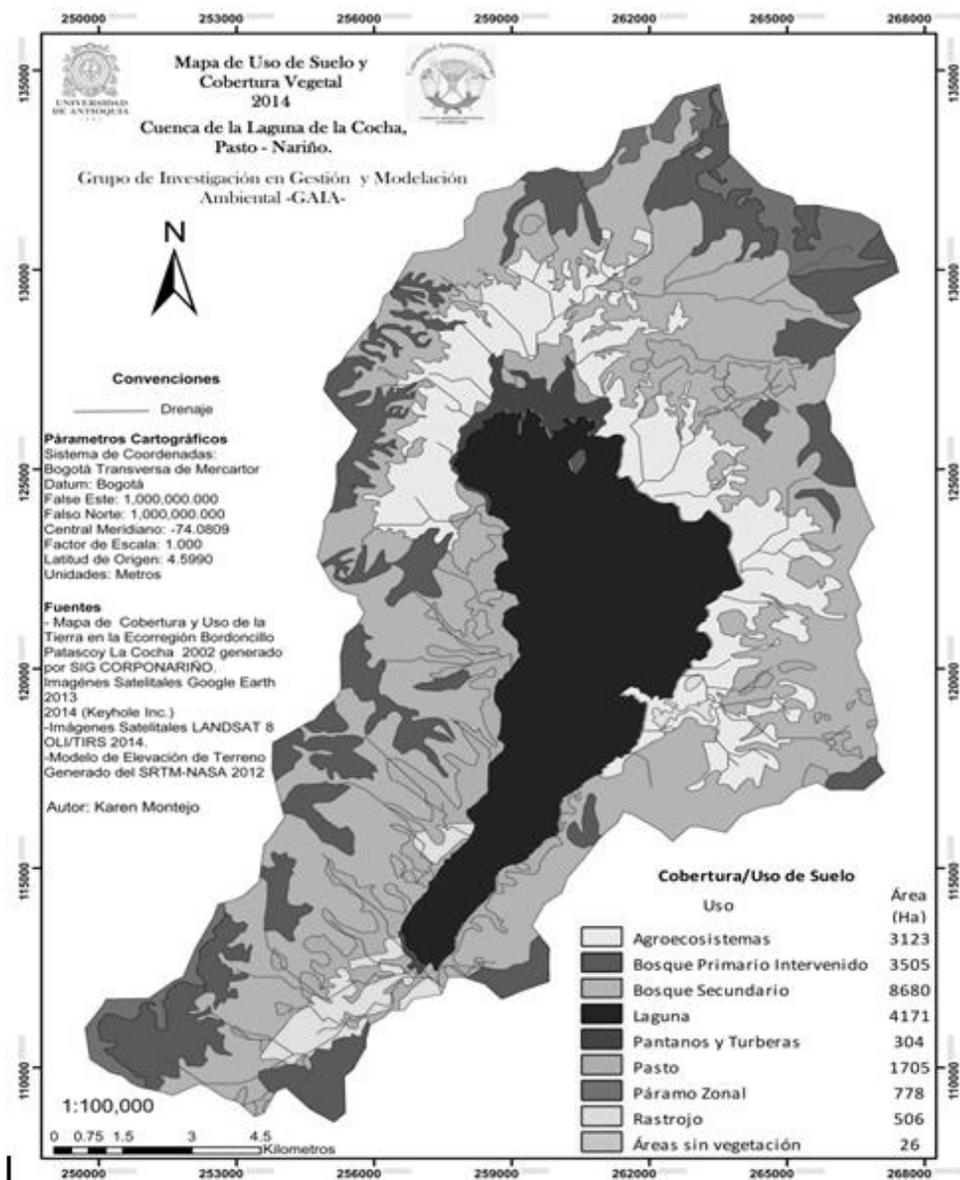
Figura 10. Mapa del uso del suelo y cobertura vegetal. PEERLAGOS. (2016)

Humedal de La Cocha. La flora terrestre de La Cocha está representada por las familias Compositae, Ericaceae y Orchidaceae, principalmente; en cuanto a la vegetación acuática predomina la totora (Cyperaceae), seguida de la totorilla (*Juncus bogotensis*). Las macrófitas más abundantes corresponden a: Typhaceae, Callithrichaceae, Potamogetonaceae, Cyperaceae, Ceratophyllaceae, Halogeraceae y Najadaceae. En la isla La Corota, se encuentra estrato herbáceo, epifitas y trepadoras, arbustivo y arbóreo, predominando este último con especies como: *Brunellia tomentosa*, *Hieronima colombiana*, *Tillandsia complanata* y *Palicourea angustifolia*. (López de Viles, y otros, 2005, p. 6-7)

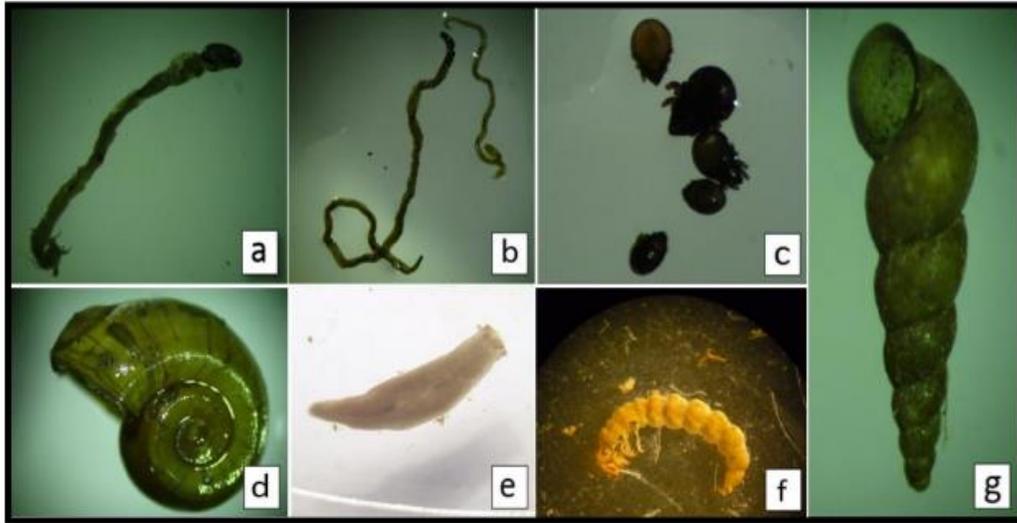
Figura 11. Ejemplares de las familias de macrofauna encontradas en las áreas de muestreo en el Lago Guamuez. *UNAL (2017)*

Entre la macrofauna presente en el Lago Guamuez como se observa en la Figura 11, se encuentran:

Nota. a) Chironomidae; b) Tubificidae; c) Hydrachnidae; d) Ampullariidae; e) Planaridae; f) Hydrobiosidae; g) Thiaridae.

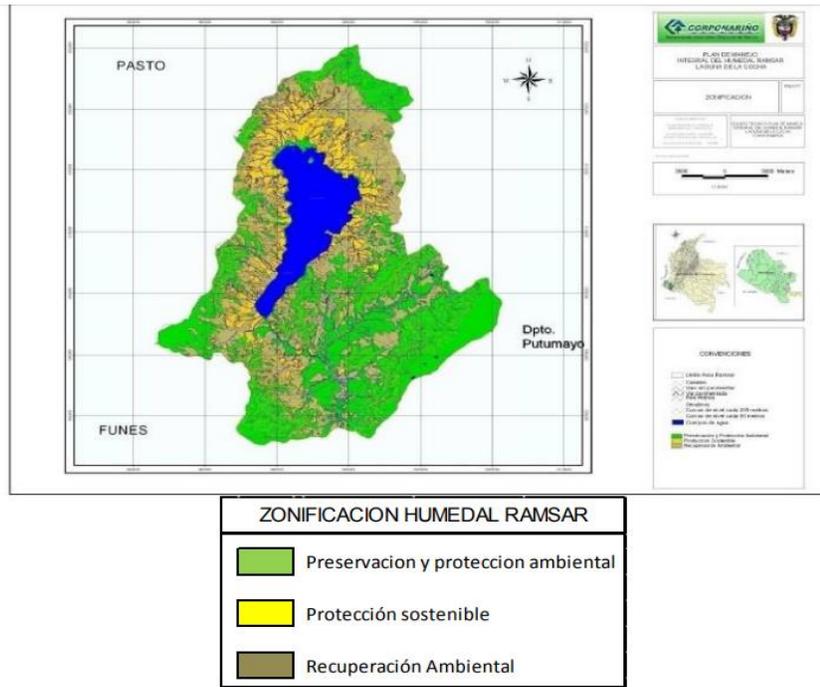
Figura 12. Zonificación Humedal Ramsar – Laguna de la Cocha. CORPONARIÑO (2011)

La población en expansión y las demandas asociadas de bienes y servicios continúan ejerciendo una presión creciente sobre los sistemas ecológicos de la región y aunque la tasa de expansión de las tierras agrícolas se ha desacelerado desde 1960, todavía se produce una rápida deforestación en muchos países tropicales, incluida Colombia. Mediante el plan de manejo humedal Ramsar adoptado por CORPONARIÑO en el 2009 se identificaron las áreas y tipos de ecosistemas que

son vulnerables, como se evidencia en la Figura 12. Además, se hallaron varios de los puntos críticos en daños ambientales que coinciden con áreas que son sobresalientes en términos de valor de biodiversidad, lo que ayudó a la planificación de la conservación de la biodiversidad

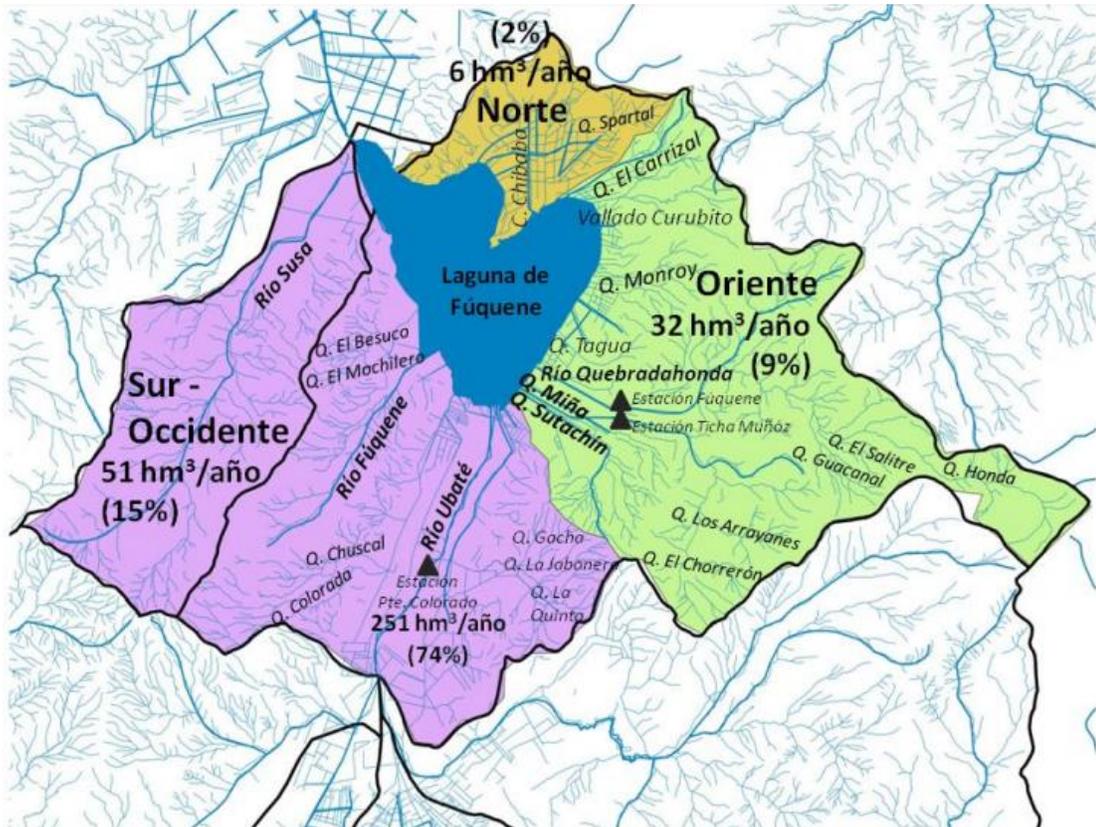
Figura 15. Aporte hídrico por subcuencas aferentes a la laguna de Fúquene. Franco et al., (2011).

El complejo de humedales del valle del río Ubaté está conformado por las lagunas de La Fúquene, Palacio y Cucunubá, también hacen parte gran cantidad de humedales alrededor de la cuenca, que debido a las intervenciones antrópicas que quedaron aislados de los ecosistemas mayores, el sistema hídrico está integrado por tributarios tales como Susa, Fúquene, Ubaté, Quebrada honda y varias quebradas, como se aprecia en la Figura 15.

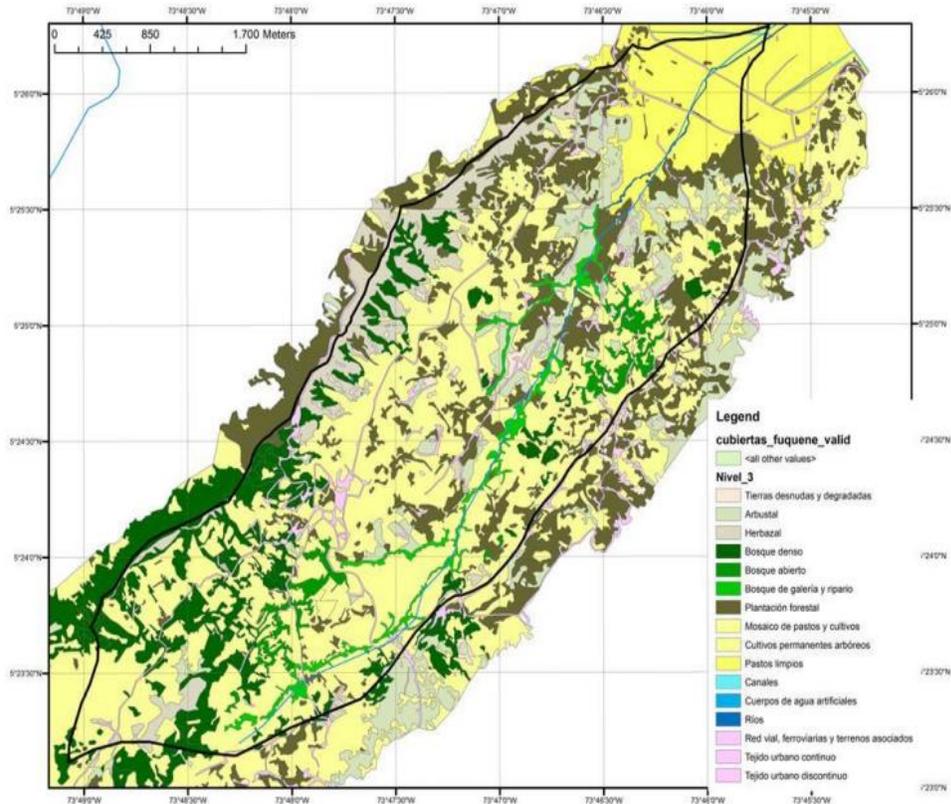
Figura 16. Mapa de Cobertura en Fúquene. Franco et al., (2011).

ha, que equivale al 3,75%; pastos naturales-cultivos 3642,31 ha, que equivale al 13,58%; Zonas urbanas-construidas 71,41 ha que equivale al 0,26%. (SESALUB, 2014, p. 31)

La ampliación de la frontera agrícola en búsqueda de suelo productivo genera la destrucción de bosque hacia las partes altas de la cuenca, dadas las malas prácticas en los cultivos de papa y cebolla, que al estar en zonas de pendiente con el tiempo se convierten en suelos degradados pues resultado de esta influencia antrópica se facilitan las variables erosivas ante la presión constante por el uso del suelo.

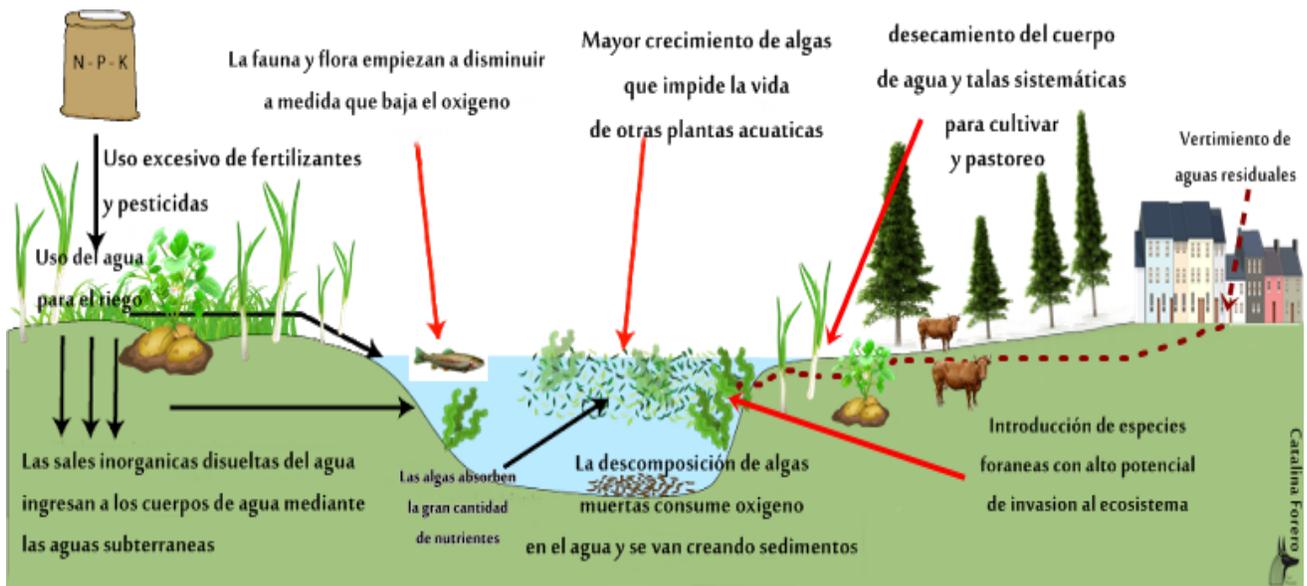
Figura 17. Problemáticas. Elaboración propia (2021)

La eutrofización se ha convertido en el principal problema de calidad del agua para la mayoría de los ecosistemas lenticos de agua dulce en el mundo. Sin embargo, a pesar de la extensa investigación realizada durante las últimas cuatro a cinco décadas, en la ciencia, muchas preguntas clave siguen sin respuesta, todavía queda mucho por entender acerca de las interacciones que pueden producirse entre los nutrientes y la estabilidad de los ecosistemas.
