Universidad
Zaragoza

Trabajo Fin de Grado

Cartografía de deslizamientos en el escarpe en yesos de Remolinos-Alfocea, Valle del Ebro, Zaragoza

Facultad de Ciencias, Geología

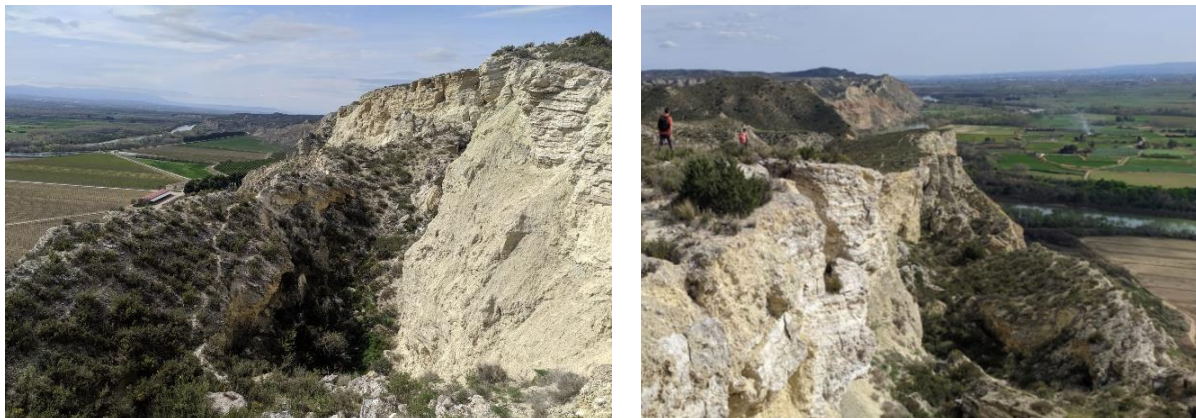
Figura 4.- Fotografía tomada en campo sobre el escarpe Remolinos-Alfocea. Situado entre la Finca de Santa Inés y El Castellar. Coordenadas sexagesimales: 41°47'39"N 1°04'26"W. Altitud aproximada: 285 m. Dcha) Vista de la parte W del deslizamiento 3. Izq) Vista de la parte E, del deslizamiento 3. En ambas fotografías se aprecia el buzamiento hacia el interior del escarpe de la masa deslizada.

Desde el punto de vista morfológico, la masa al deslizar experimenta un proceso de rotación hacia el interior de la ladera, que, generalmente, define unas cicatrices con unos escarpes muy bien definidos como se aprecia a lo largo de toda la parte W del escarpe (fig. 4).

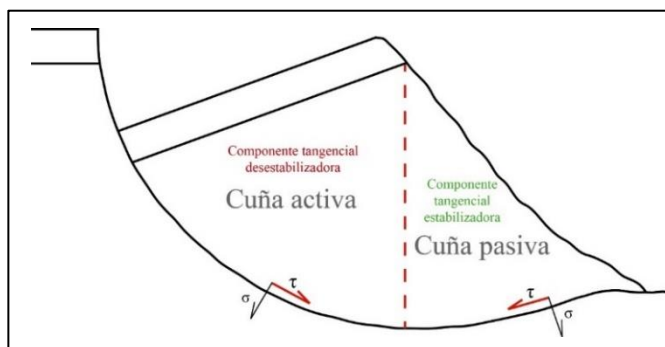
Figura 5.- Esquema en corte, representativo de la cuña activa y pasiva de un deslizamiento rotacional. A mayor buzamiento hacia el pie de la ladera en la cuña activa, mayor es el esfuerzo tangencial desestabilizador. Por el contrario, a mayor buzamiento hacia el interior de la ladera en la cuña pasiva, mayor esfuerzo tangencial estabilizador. $\tau = w \cdot \text{sen}\alpha$. Imagen diseñada con Adobe Illustrator.

Debido a su plano de rotura curvo, estos deslizamientos son lentos y con un alcance limitado, pudiendo diferenciar 2 zonas dentro de la masa deslizada (fig. 5):

- I. Cuña activa: Masa que deslizada buzando hacia el exterior de la ladera (mismo sentido que el deslizamiento). Esta zona es la componente tangencial del peso, que tiende a favorecer que se genere el deslizamiento a favor de la gravedad.
- II. Cuña pasiva: Parte de la masa deslizada que puede buzar con una orientación subhorizontal o incluso hacia el interior de la ladera (sentido contrario al deslizamiento). Es la componente tangencial al peso que prácticamente no contribuye a favorecer el deslizamiento, sino que, incluso en ocasiones, se opone al mismo. En el caso de este TFG, múltiples deslizamientos son reactivados por la erosión fluvial al pie del escarpe.

Cuando se producen deslizamientos de este tipo, disminuye la masa de la cuña activa y aumenta la de la pasiva. Por lo que, rápidamente, este deslizamiento tiende a estabilizarse, de manera que la

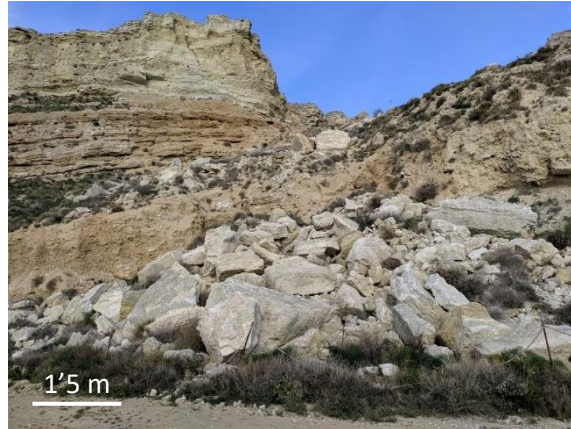
Figura 7.- Depósito de rocas en la base del escarpe Remolinos-Alfocea. Localizado en el “Camino de Torres de Berrellén a El Castellar”. Bloques pertenecientes al deslizamiento 7, concretamente a los paquetes PVI y PVII. Coordenadas sexagesimales: 41°46’53’’N 1°03’27’’W. Altitud: 252 m. Fotografía tomada en campo.

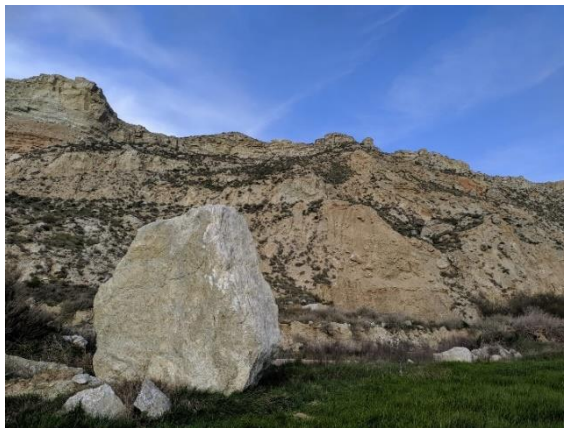
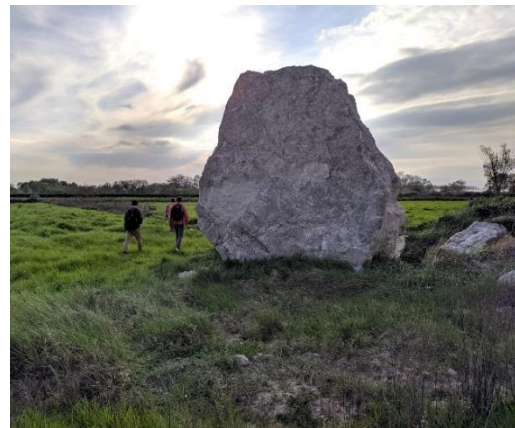
Figura 8.- Bloque desprendido del escarpe Remolinos-Alfocea. Debido a sus grandes dimensiones, su masa y velocidad, su alcance es notablemente superior al resto de bloques. El bloque pertenece al paquete PVI y PVII. Coordenadas sexagesimales: 41°46’49’’N 1°03’30’’W. Altitud: 210 m. Imágenes tomadas en campo.

Cuando se produce la caída libre la velocidad es independiente del tamaño del bloque. Sin embargo, cuando el bloque experimenta rebote o rodamiento, su alcance va a depender de la velocidad y la masa, que en el caso del mencionado desprendimiento del deslizamiento 7, el bloque de la fig. 8 es de grandes dimensiones y presenta un alcance muy superior al resto de materiales desprendidos. Aunque, posiblemente, no sea un caso excepcional el alcance obtenido de este bloque. (Anexo 3).

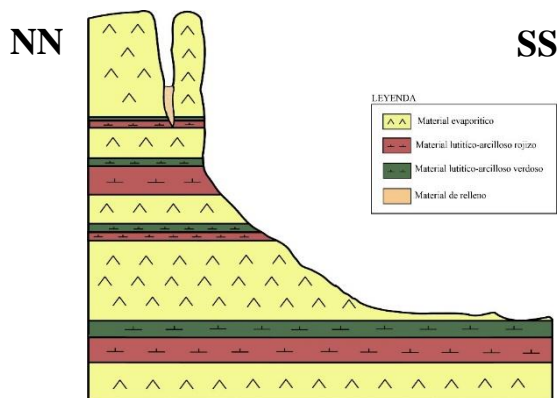
Figura 9.- Esquema general en corte de un vuelco en la cabecera del escarpe. La fractura creada ha sido rellenada y presenta una dirección subparalela a la del escarpe. Diseñado con Adobe Illustrator.

Los vuelcos son un tipo de movimiento de ladera que afecta fundamentalmente a taludes muy verticales, tanto de suelo como de roca. Es frecuente que su desarrollo este favorecido por la presencia de grietas de descarga (paralelas a la dirección del talud) como es el caso de este escarpe. Como consecuencia, parte de la ladera que ha sido individualizada, experimenta un giro hacia el exterior de la ladera (cabecero) en torno a un eje situado bajo el centro de gravedad de esa masa (fig.

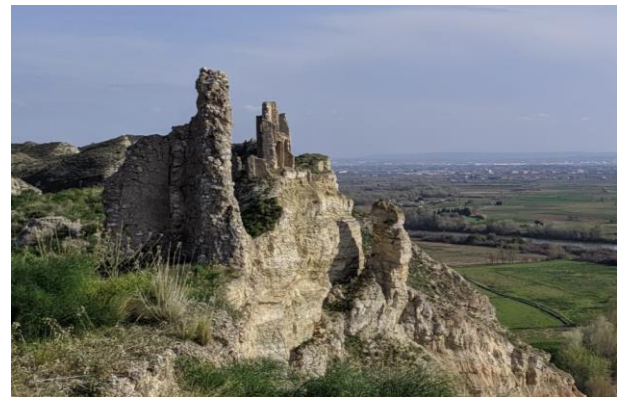
Figura 10.- Vuelco de tipo bloque en la zona de El Castellar del escarpe yesífero de Alfocea-Remolinos. Coordenadas sexagesimales: 41°47'07"N 1°04'26"W. Altitud: 277 m. Imagen tomada en campo.

Esencialmente, los vuelcos cartografiados en este trabajo son de pequeñas dimensiones y de baja velocidad (fig. 10).

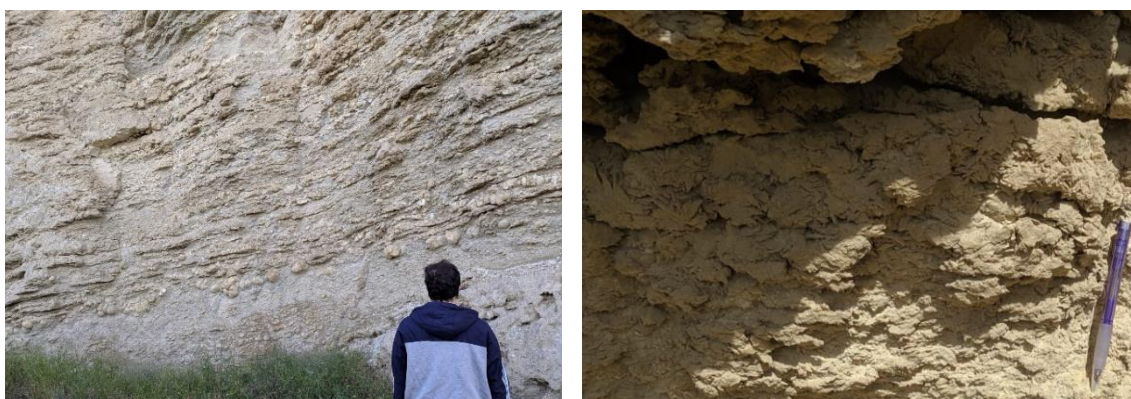
Figura 11.- Izq) Niveles de yeso son nódulos yesíferos en Alfocea del desprendimiento 23. Coordenadas sexagesimales: 41°43'30"N 0°57'16"W. Dcha) Desarrollo de cristales de Glauberita transformados en yeso algo meteorizados en el PIII. Coordenadas sexagesimales: 41°48'00"N 1°05'19"W. Fotografía tomada en campo.

Por un lado, (1) afloran materiales evaporíticos con un claro predominio de Yeso (fig. 11), aunque en tramos concretos de la zona de estudio, se ha interpretado que algunos hábitos cristalinos corresponden a glauberita transformada en yeso (fig. 11).

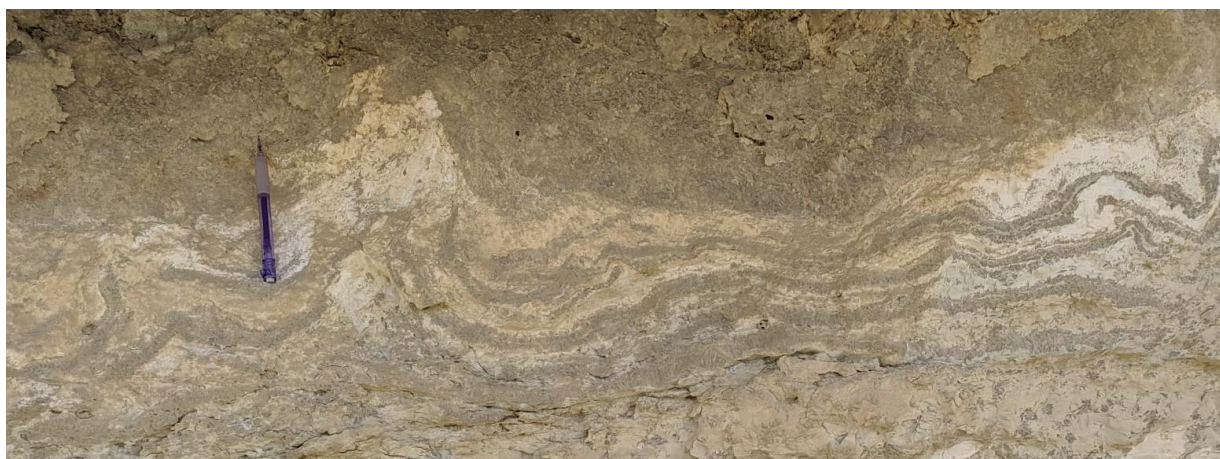
Figura 14.- Estructuras de licuefacción entre los materiales evaporíticos del paquete II, en el tramo lutítico de 1'66 m, de espesor de la Columna 1 en la Finca de Sta. Inés. Coordenadas sexagesimales: 41°48'00"N 1°05'19"W. Fotografía tomada en campo.

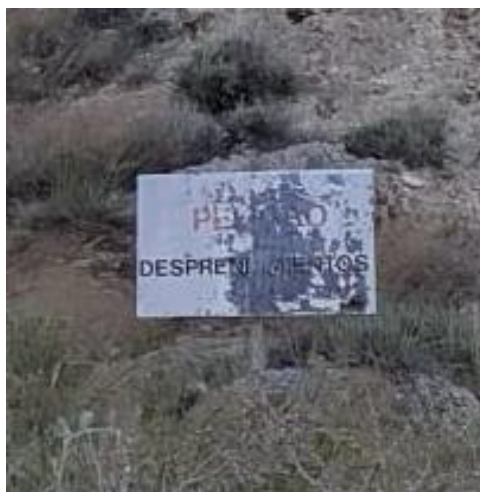
Figura 15.- Cartel al W de Alfoceda donde indica el peligro en la pista por desprendimientos. Fotografía tomada en campo.

Desprendimiento 23 (Anexo 5): Grandes desprendimientos muy activos sin relación directa con el río. También se desarrollan vuelcos de pequeñas y medianas dimensiones. Ocupan grandes extensiones y el alcance de los bloques es de $\sim 0'21$ según H/D (altura/distancia). Estos desprendimientos afectan a la ladera, la pista e incluso a las infraestructuras situadas al otro lado de la pista. Por ello, en la parte E del talud se “advierde” la caída de bloques en ese tramo de pista (fig. 15).

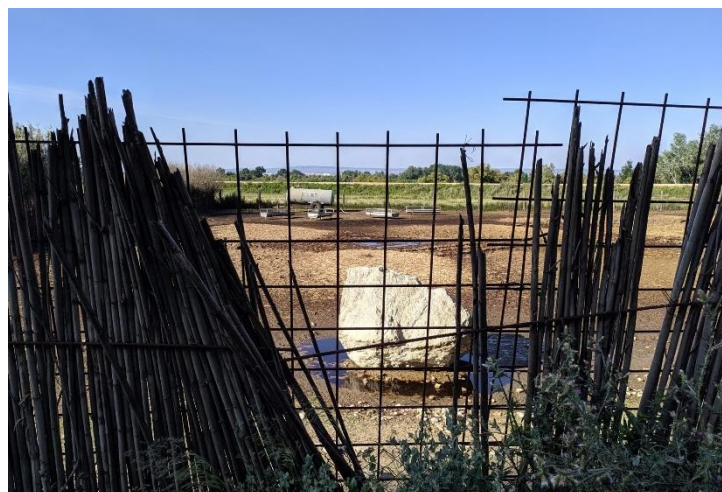
Figura 11.- Bloque desprendido llegando a afectar la granja al otro lado de la pista. La valla en este tramo se observa que ha sido reparada en diversas ocasiones. Coordenadas sexagesimales: 41°43'35"N 0°57'35"W. Fotografía tomada en campo.

En general, se observa que con respecto a la Zona 1, el tipo de movimientos de ladera ha ido evolucionando hasta llegar a desarrollarse en la parte E únicamente desprendimientos sin la necesidad de la formación previa de un deslizamiento. La superficie general de la Zona 3 abarca 79'63 ha, estando afectadas por la inestabilidad de talud el 66'6% del escarpe. De este porcentaje, aproximadamente el 75% son deslizamientos y el 25% desprendimientos, una cifra significativa en comparación con las zonas anteriores. Además, como se ha indicado anteriormente, esta zona destaca por el riesgo asociado a desprendimientos que pueden afectar a la población de Alfoceda (fig. 16).

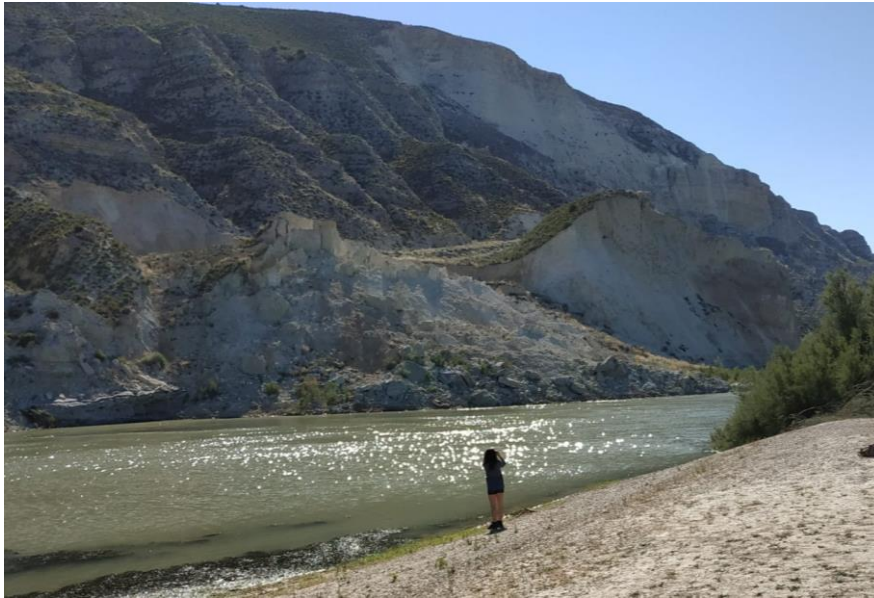
Figura 127.- Deslizamiento 18 asociado a descalse basal por la erosión fluvial por la crecida del río Ebro en 2015. Fotografía tomada en campo.

escarpe a causa de la erosión fluvial. Un claro ejemplo es el deslizamiento 18 (fig. 17), que fue reactivado en la crecida del río Ebro de febrero de 2015 ($Q_{\text{máx}} = 1770\text{m}^3/\text{s}$, según la C.H.E.). Como se muestra en el Anexo 5, otros casos en los cuales se observan deslizamientos activos son: 4, 6, 10, 11, 14, 17, 19 y 20. De dichos deslizamientos en contacto directo con el río, el 88'9% son activos y sólo el 11'1% son inactivos o con poca frecuencia.

Esta relación entre los deslizamientos rotacionales y la dinámica fluvial queda corroborada tanto en la cartografía del Anexo 1 como en ejemplos recientes de deslizamientos tras crecidas del Ebro (Deslizamiento 18 en febrero de 2015). Es decir, se observa una clara correspondencia entre el aumento del número de deslizamientos rotacionales activos con respecto a la cercanía del cauce al escarpe. Por lo que, la dinámica fluvial descalzando el pie del talud, condiciona la formación de movimientos de ladera.

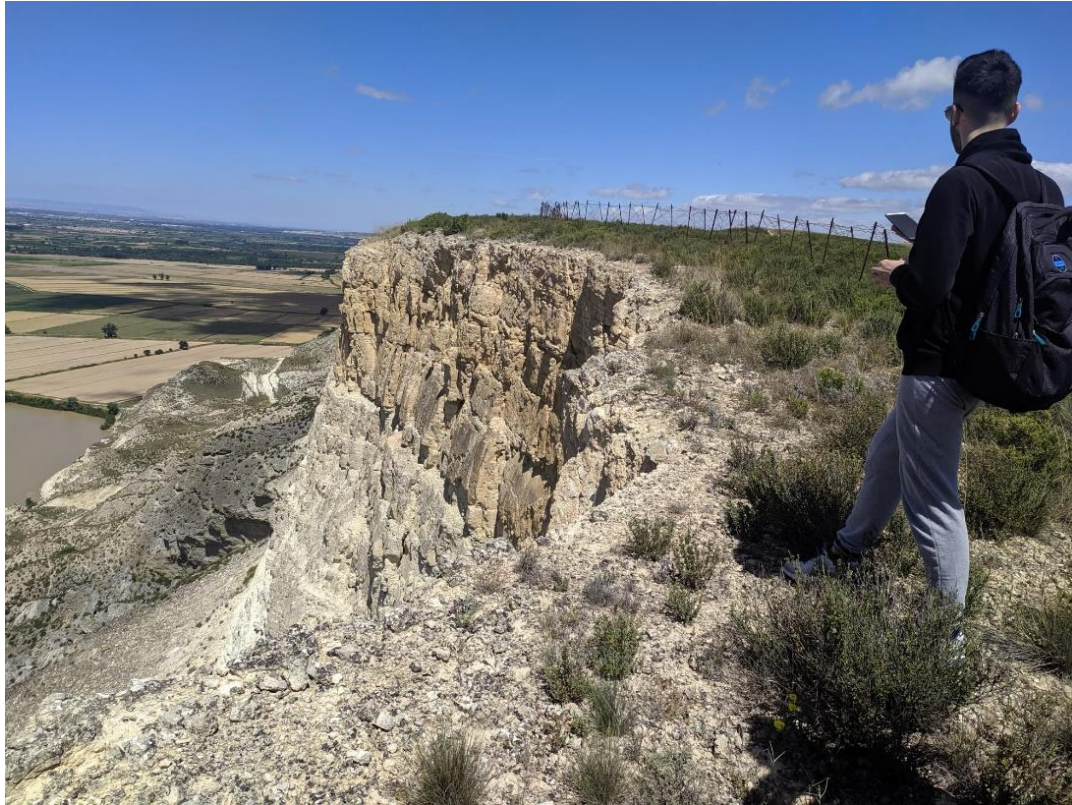
Figura III.- Imagen tomada en campo del PVIII' de la Columna estratigráfica 2, donde se diferencian las mencionadas tonalidades ocre a techo.

- **PVIII'**: Calizas grisáceas con geometría tabular, que a techo pasan a tonalidades ocre (fig. III). Presentan nódulos de sílex (fig. IV) de orden cm-m. Espesor total del paquete: 25'35 m. Coordenadas UTM: E667317'08 N622957'77. Precisión vertical: 1 m.

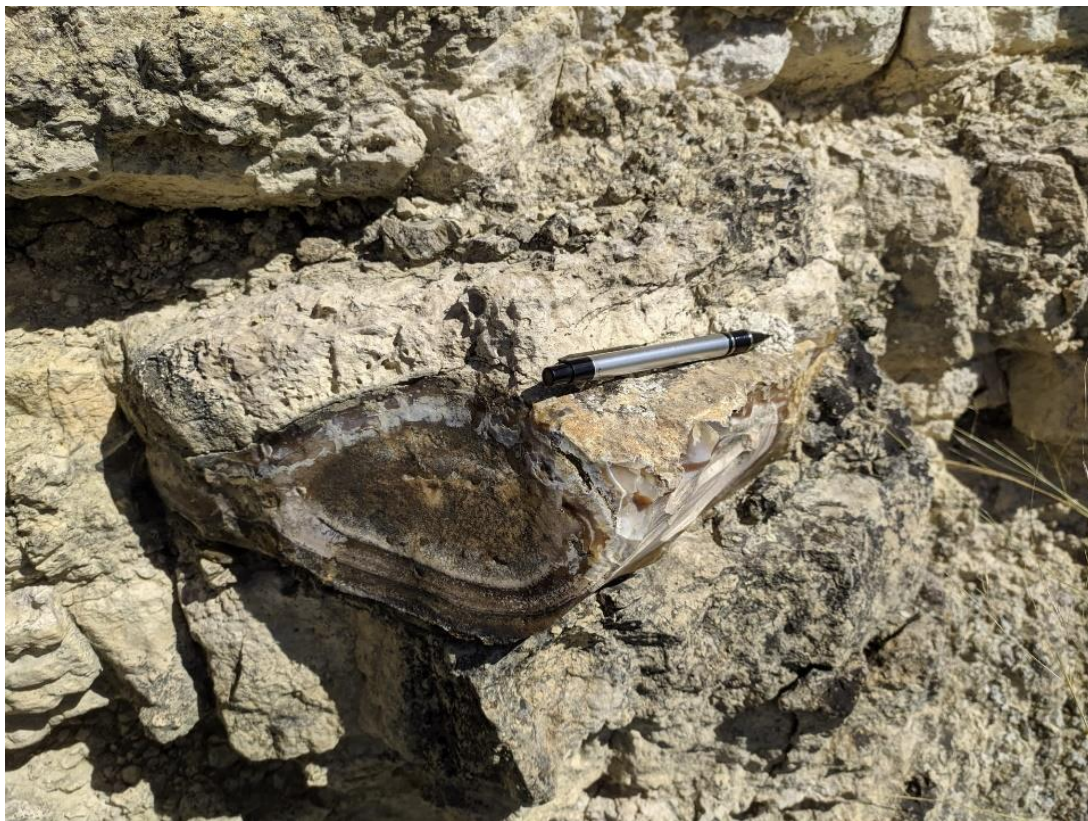
Figura IV.- Nódulos de sílex localizados en el PVIII' en el techo del escarpe Remolinos-Alfocea. Fotografía tomada en campo.

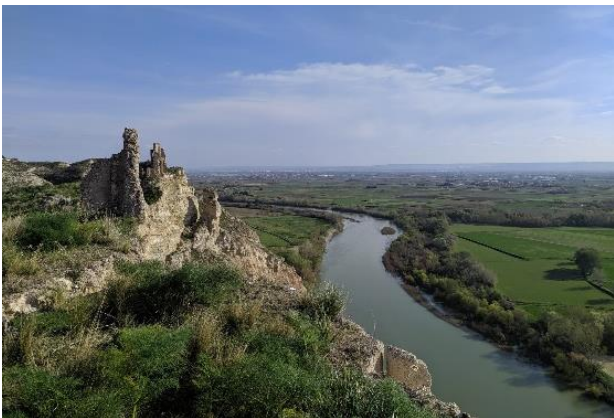
Figura V.- Restos de la antigua Villa del Castellar sobre el escarpe yesífero de Alfocea-Remolinos. Se aprecian las torres del Castillo Mayor. Fotografía tomada en campo.

El Castellar se sitúa en la cresta del escarpe de yesos de Remolinos-Alfocea (fig. V), en el margen izquierdo del río Ebro frente a la desembocadura del río Jalón. El Castellar fue un conjunto de edificaciones con una extensión de hasta 2 Km sobre dicho escarpe y que llegó a ser una villa amurallada con muros de 8 m de altura y 2.40 m de espesor. En el interior de la Villa había cuatro iglesias: (1) San Pedro, (2) San Miguel Arcángel, (3) Santa María la Antigua (en la actualidad conocida como “Nuestra Señora del Rosario”) y (4) La Ermita de Santa María Magdalena y que posiblemente fue el hospital de la villa (aún conservada, fig. VI)

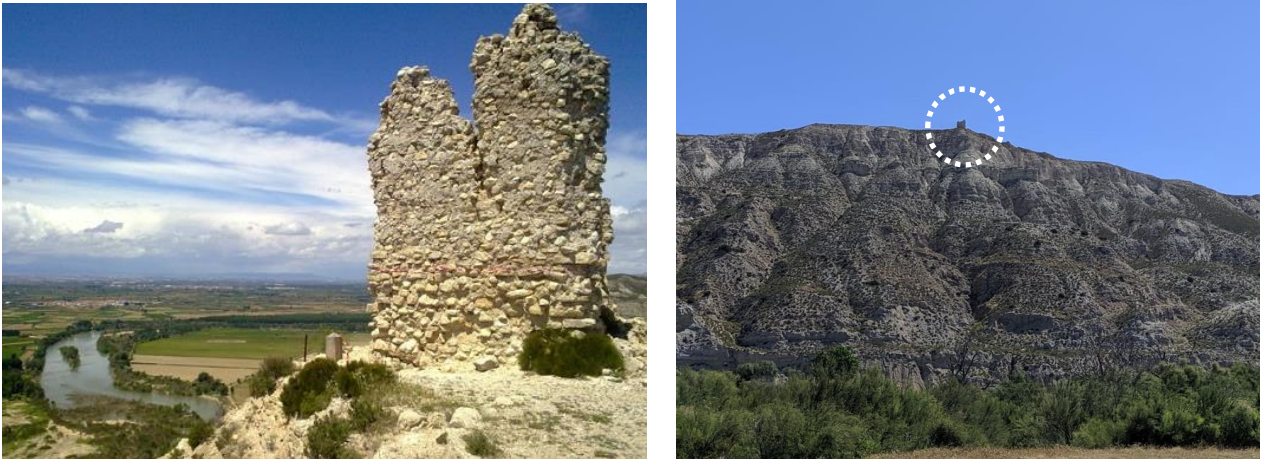
Figura IX.- Atalaya de Sobradriel en estado progresivo de ruina sobre el escarpe de yesos de Remolinos-Alfocea. Imagen tomada de campo.

La Torre de Candespina, o como popularmente es conocida, la Atalaya de Sobradriel (fig. IX), fue construida 1100 como parte de las posiciones cristianas de Aragón. Su nombre fue adoptado tras el asesinato del conde Gómez González (llamado postmortem “el de Candespina”) a manos de Alfonso I el Batallador, por haber liberado a su mujer, Doña Urraca, para posteriormente fugarse con ella a Castilla. Junto con otras múltiples fortificaciones al noroeste de la ciudad de Zaragoza situadas en posiciones elevadas del margen izquierdo del Ebro sobre el escarpe Remolinos-Alfocea (fig. IX), a finales del siglo XI formación una línea fortificada avanzada cristiana. En concreto, la Atalaya de Sobradriel pudo haber sido una torre de defensa con una posición avanzada de vigilancia, perteneciente a la vecina población de El Castellar de la que dependía.
