# La casa Trinxeria de Cassà de la Selva

*Quaderns de la Selva*, 25 (2013)  
201-219

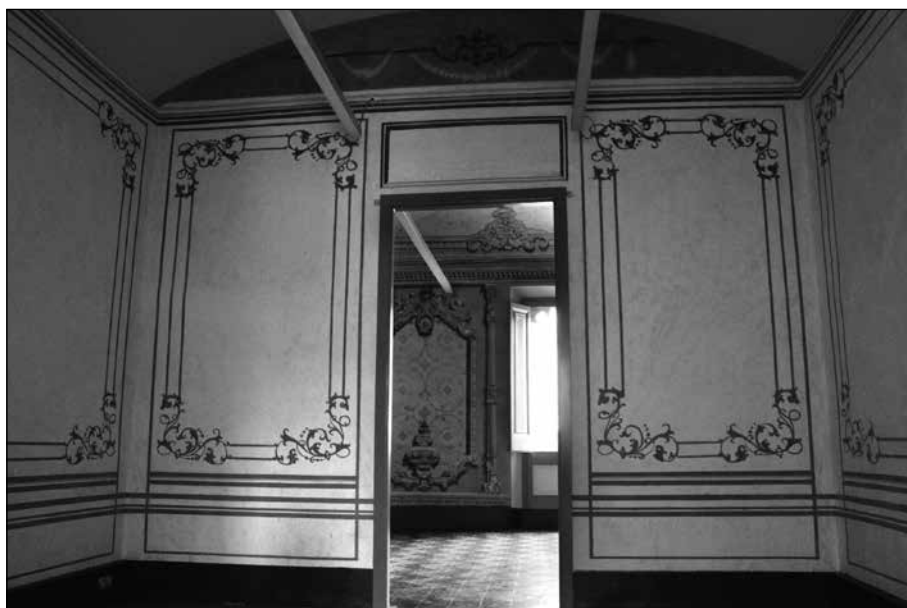
Habitació del primer pis on es van descobrir pintures.

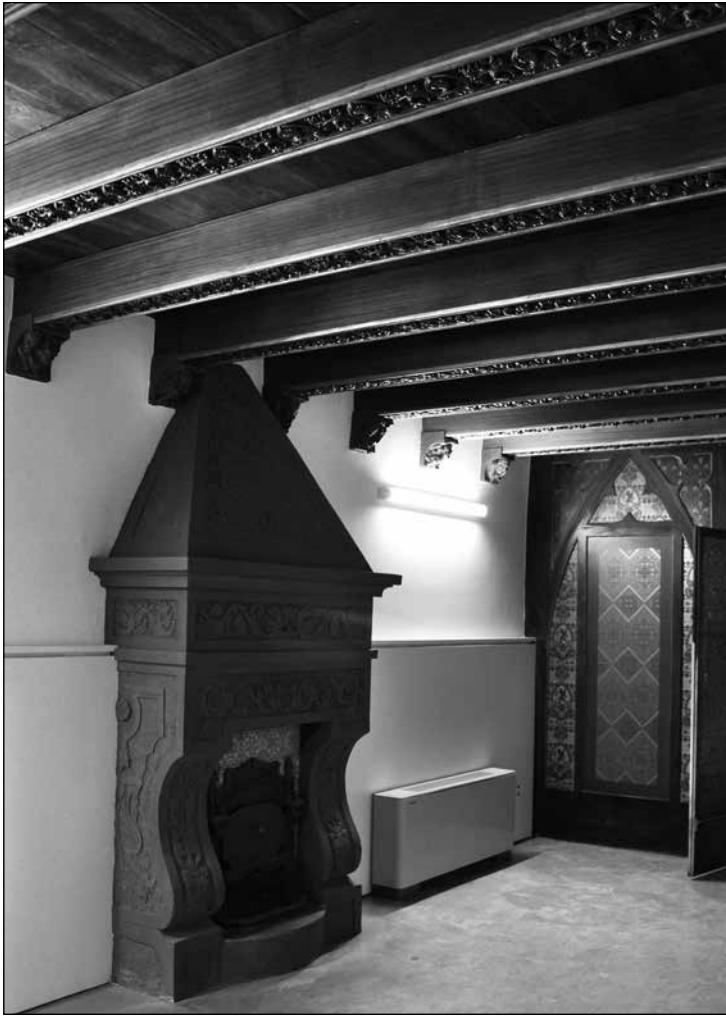
El fals enteixinat de la planta baixa. Foto: David Mallorquí.

La intervenció que es va realitzar en aquesta sala situada a la planta baixa de l'edifici anava adreçada sobretot a la conservació-restauració del sostre i dels elements que el conformaven. Es tracta d'una sala dividida en dos espais per una porta de fusta i vidres amb papers de colors que imiten un vitrall. A diferència de la resta, aquesta és l'única cambra de l'edifici que presentava un sistema de coberta amb sostre pla i embigat de fusta, on es reproduïa un enteixinat amb diversos elements decoratius. Les seves decoracions ornamentals estaven molt allunyades de les que omplien els murs i sostres de la resta de cambres, presentava un aspecte més sobri i contingut, només amb papers pintats que en origen havien recobert les parets i amb l'enteixinat com element decoratiu principal.

El procés de restauració va aportar novetats sobre el sistema constructiu i decoratiu de la sala, ja que en realitat res no semblava el que era. A causa de les necessitats de consolidació estructural de l'edifici, es va descobrir que l'embigat de fusta era només decoratiu, un embolcall per a 15 bigues de ferro realitzat amb tapes de fusta pels laterals i amb 21 plaques de guix emmotllat en la part inferior de cadascuna, les quals reproduïen motius vegetals imitant fusta tallada. A més, les mènsules sobre les quals recolzaven les bigues varen resultar ser de guix pintat que imitava la pedra tallada, on es reproduïen personatges i criatures grotesques amb un estil que s'acostava a un gòtic fictici. Finalment, l'espai entre bigues del sostre era pintat imitant llates de fusta, mitjançant la mateixa tècnica pictòrica emprada en la resta de cambres, és a dir, el tremp de cola sobre un arrebossat de calç i sorra acabat amb un lliscat de guix.

Donada la naturalesa d'aquests elements, el procés de restauració va diferir de la resta de cambres. Així, per tal de fer possible els treballs de reforçament estructural, va ser necessari procedir a desmuntar els recobriments que folraven els laterals i el perfils inferiors de les bigues: les tapes de fusta i les plaques de guix, que estaven adherits a l'estructura amb cola de contacte i ancorats mitjançant cargols oxidats. A causa de la manca de plaques originals i de l'estat irrecuperable de moltes va caldre reproduir 12 plaques, mitjançant la confecció de motlles de silicona. Les reproduccions es varen realitzar amb escaiola i amb un acabat pictòric que imitava les originals. Posteriorment, un cop consolidades i restaurades les plaques originals (moltes havien aparegut trencades), es va procedir a recol·locar-les totes mitjançant un sistema d'ancoratge similar a l'original, però utilitzant cargols de bany inoxidable. Respecte a les fustes del revestiment lateral, va caldre substituir-les, a causa del seu mal estat de conservació, per unes de noves de fusta de pi, com també els llistons que remataven el perfil inferior de les bigues. Prèviament aquests elements es varen tenyir, envernissar i retocar imitant els colors i textures dels elements originals. Finalment, va caldre reforçar l'ancoratge de tres mènsules que s'havien després i recol·locar-les de nou a la seva ubicació original.

Una vegada tornat a muntar el conjunt, es va procedir a restaurar la pintura mural del sostre seguint els mateixos procediments generals abans descrits.

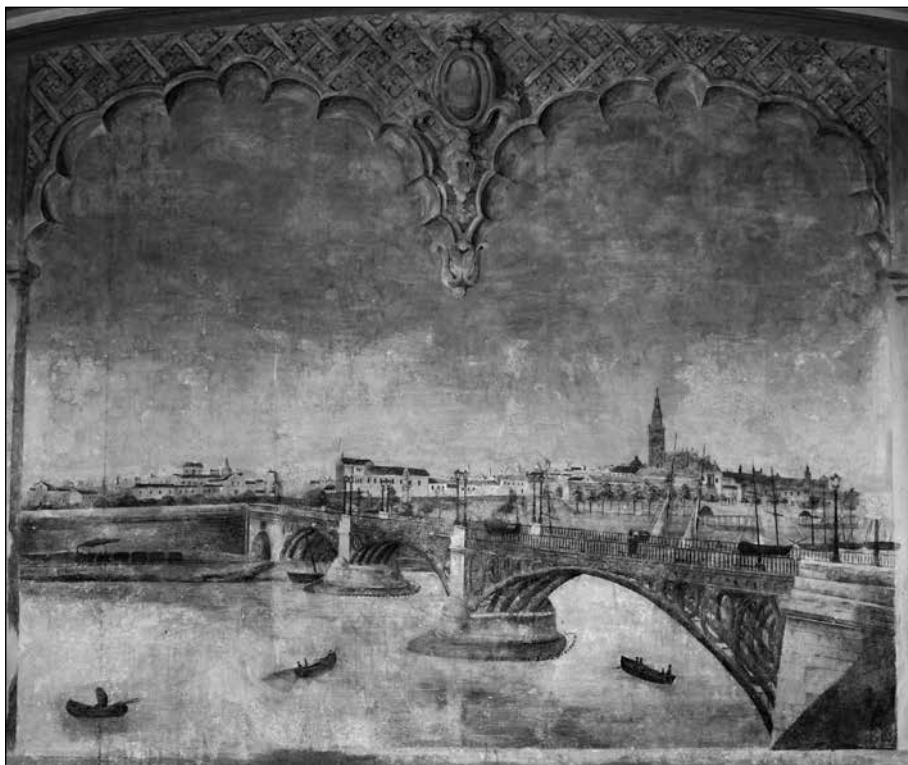
Paisatge sevillà descobert a la planta baixa de can Trinxeria.

amb aigua i etanol, es va aconseguir retirar el paper pintat de totes les parets de la cambra, amb la grata sorpresa de descobrir a la paret nord el que semblava ser una gran escena paisatgística, acompanyada per dues escenes menors a la paret oest de la cambra. Si bé inicialment semblava que la capa pictòrica estava molt malmesa per l'aspecte poc definit i vaporós que presentava, es va poder comprovar aquest

aspecte provenia de les restes de la cola de l'empaperat, que amagaven i dificultaven la visió del conjunt de l'escena pictòrica. Davant els resultats espectaculars de les cales que s'havien portat a terme, es va decidir estendre-les cap al sostre, ja que hi havia prou evidències que sota l'actual decoració pictòrica se n'hi amagava una altra que anava de conjunt amb les escenes descobertes.

Fou així com es va iniciar el procés de conservació-restauració per recuperar tot el conjunt, que si bé no va diferir massa quant a metodologia i materials respecte de la resta de cambres, ja que es tractava de la mateixa tècnica del tremp de cola, comportà realitzar primer un exhaustiu i minuciós procés mecànic de neteja per eliminar la cola i la pintura del sostre. Pel que fa a la presentació del conjunt, es va creure oportú aplicar un criteri de reintegració cromàtica substancialment diferent de la resta de cambres. Donades les circumstàncies i la particularitat d'aquestes pintures, es va optar per un criteri basat en l'aplicació de veladures per la integració de les llacunes més grans i, puntualment, per a les llacunes més petites, es va optar pel sistema de descomposició cromàtica per afavorir la correcta llegibilitat dels elements representats, sense caure en l'error de realitzar falsos històrics ni recreacions fictícies.

El resultat va ser espectacular: un conjunt pictòric singular, significativament diferent a la resta de pintures de l'edifici, tant per la temàtica com per la minuciosa qualitat dels motius representats. Així, podem observar com els nervis i plenteries de la volta apareixen decorats amb arquitectures pintades que emmarquen garlandes i motius figuratius vegetals situats a les parts centrals de cadascun dels trams. Aquestes arquitectures pintades tenen continuïtat als murs, es transformen en columnes (amb capitells de guix inclosos) i arcs arabescos pintats (iguals que els de les finestres de la façana principal), els quals serveixen de marc per a les tres escenes figuratives recuperades: un paisatge fluvial com a escena central, amb un imponent pont en primer terme i la silueta d'una ciutat al fons; i dues escenes menors (situades a banda i banda d'una fornícula de fusta pintada) conservades de manera més fragmentària, amb un paisatge marítim a l'esquerra on s'entreveu una nau amb bandera holandesa, i a la dreta un paisatge força indefinit en el qual s'aprecien diversos animals i alguns personatges.

Gràcies a la fortuna d'haver-se recuperat quasi completament l'escena central, es va poder constatar que es tractava d'una representació de la ciutat de Sevilla, amb el riu Guadalquivir i el Pont de Triana com a motius centrals de la composició, i amb l'acompanyament d'una gran quantitat de detalls, com les barques de pesca a primer terme, amb els pescadors feinejant, el tren passant més enllà, un parella passejant pel pont, un carruatge de cavalls que el travessa... i amb el rerefons de la ciutat andalusa on es dibuixa perfectament el seu perfil amb els edificis més emblemàtics, com la Giralda, el Alcázar, el Patio de los Naranjos i la Torre del Oro, entre altres, clarament identificables.

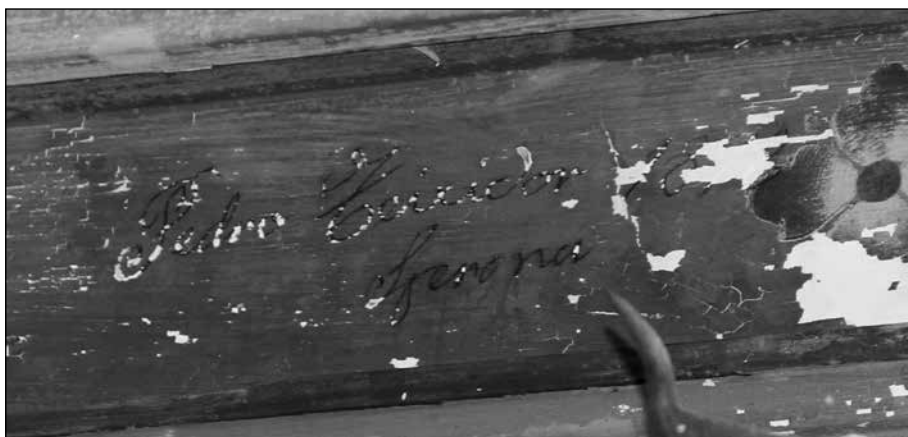
Signatura de l'autor de les pintures.

Fou a les acaballes de la intervenció, quan es va localitzar a la part baixa del fris del mur nord de l'estança, una inscripció en llapis on es podia llegir: «Pedro Teixidor, 1889, Gerona», repetida tres vegades al llarg del mateix fris. Podem atribuir-li, doncs, l'autoria de la decoració d'aquesta cambra i, per analogia amb l'estil decoratiu, també la de la cambra 6, tot i que malauradament es desconeix del tot la vida i obra d'aquest autor, ja que fins a dia d'avui no s'ha trobat cap tipus de documentació entorn de la seva figura.

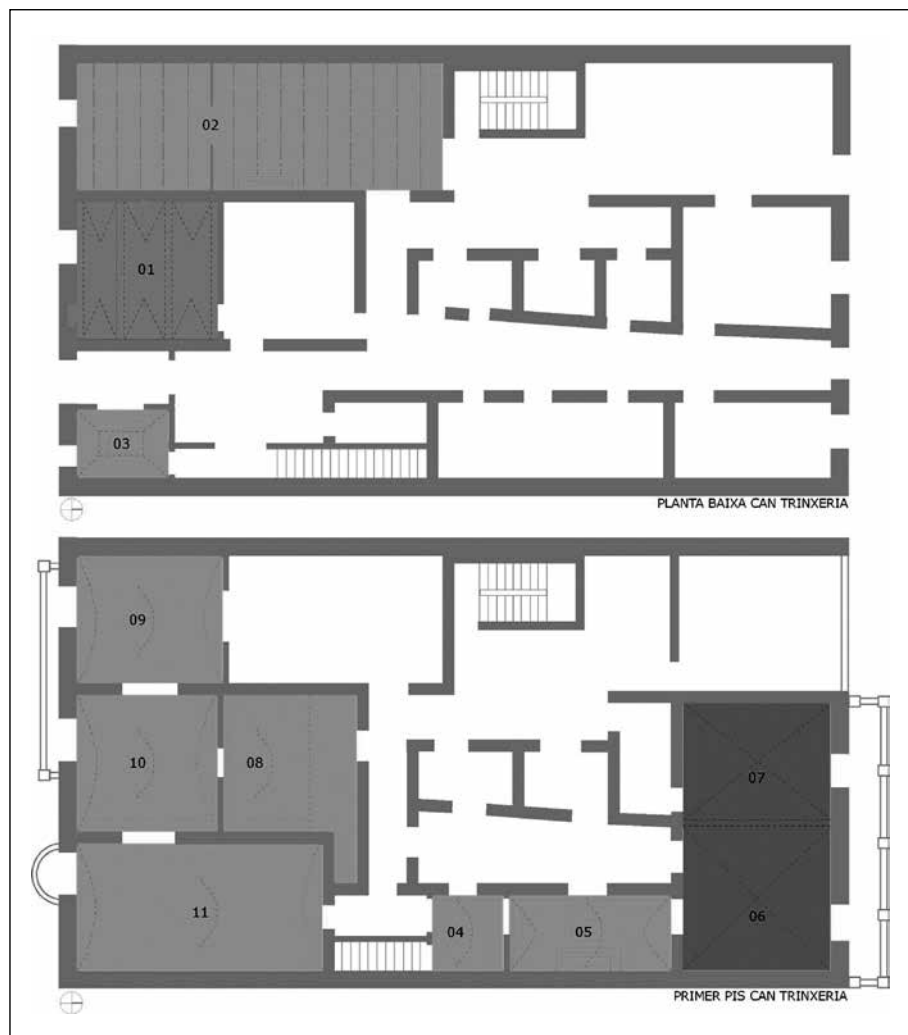
Ubicació en planta de les estances que contenen pintures murals restaurades.  
Classificació de les pintures murals segons època de realització i possible autoria:

- Cambra 01: Autoria desconeguda i diversa respecte a la resta de cambres; segona meitat segle XIX.
- Cambres 06-07: Pere Teixidor; finals del segle XIX (1889).
- Cambres 02-05 i 08-11: Autoria o taller desconegut; finals del segle XIX.
