Intervenció arqueològica en el pont Trencat

Treballs

Lluís Vila
Isidre Pastor
Arqueòlegs

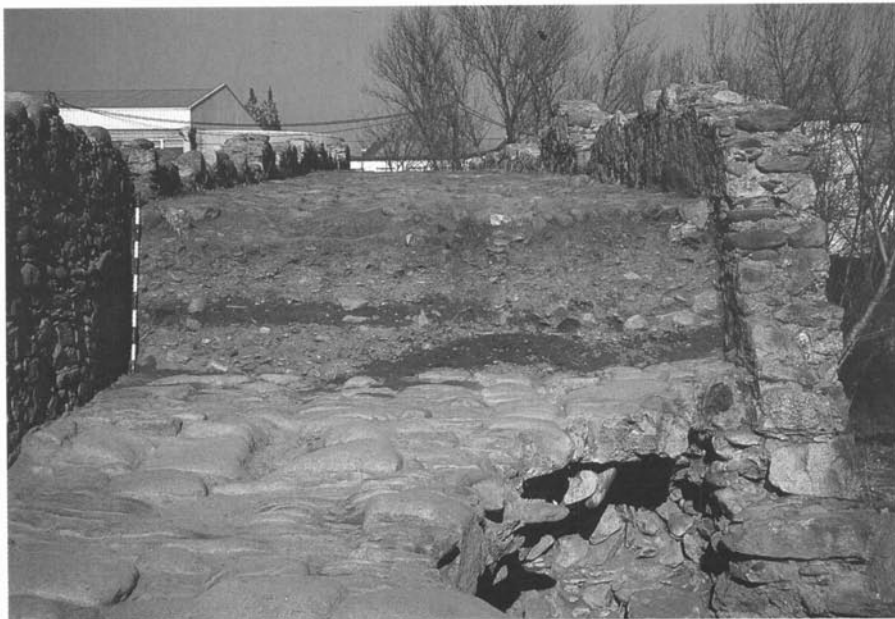
Interior de la caixa de l'estrep sud, secció transversal.
(Fotografia: Estrat, 1999)

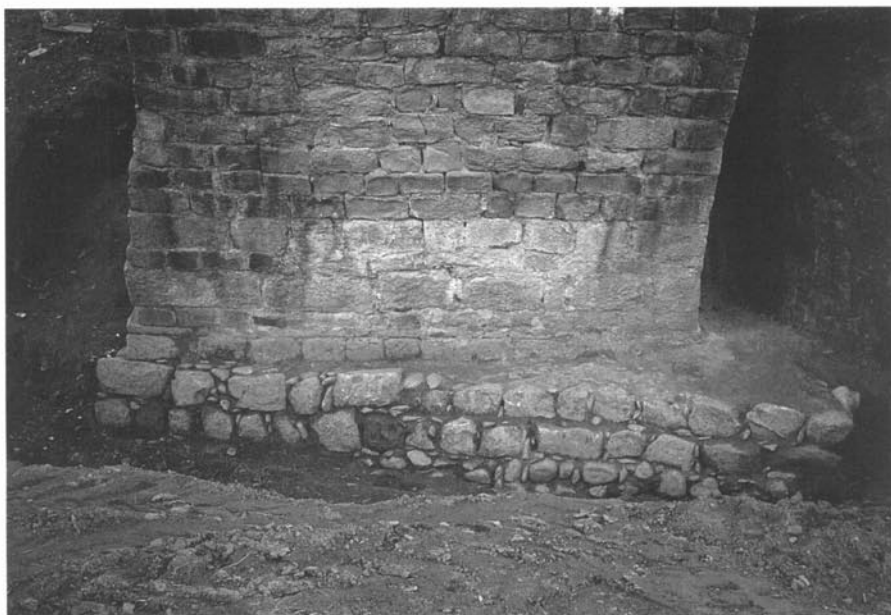
Intradós de l'arc apuntat, banqueta de fonamentació.
(Fotografia: Estrat, 1999)

La retirada del material acumulat a la superfície de la part baixa de l'ull del pont, a tocar de l'estrep sud, va permetre documentar l'arrencada de l'arc apuntat i la banquetta de fonamentació. Està feta de paredat lligat amb argamassa i presenta una

planta irregular, que en la seva cara oest té una longitud de 70 cm, mentre que la cara est coincideix amb l'angle de l'intradós. Aquesta disposició podria tenir la funció d'oferir una major protecció a la fonamentació de l'obra. L'excavació dels estrats associats a aquesta estructura va proporcionar bàsicament diversos fragments de ceràmica d'època moderna. Aquests elements no permeten establir una datació cronològica totalment fiable, pel fet que el nivell on han aparegut està subjecte a la dinàmica fluvial.

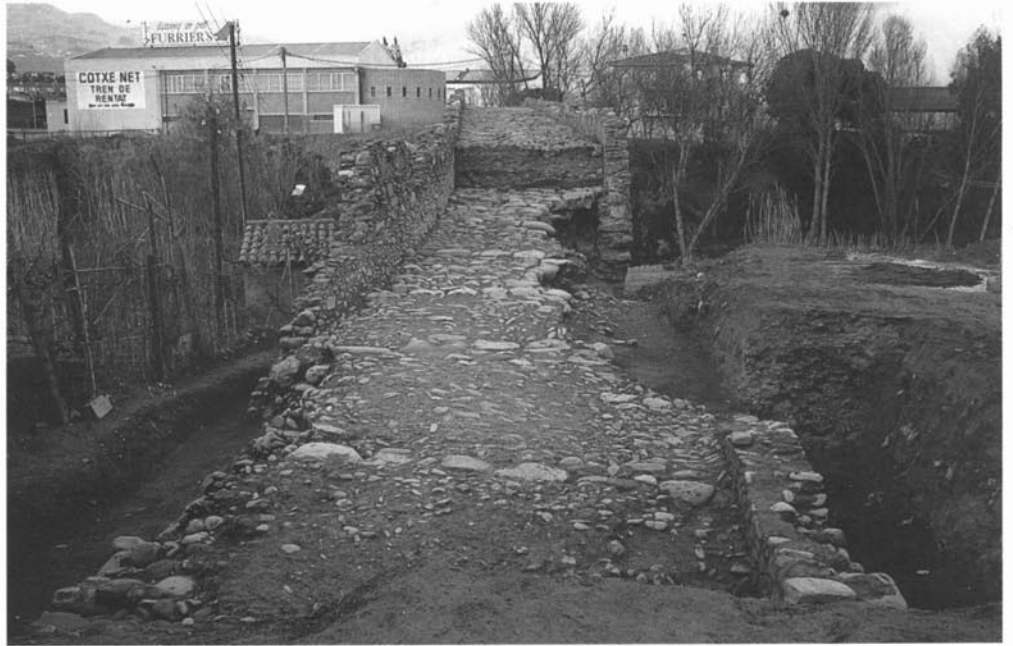
Estrep sud i el capont meridional. (Fotografia: Estrat, 1999)

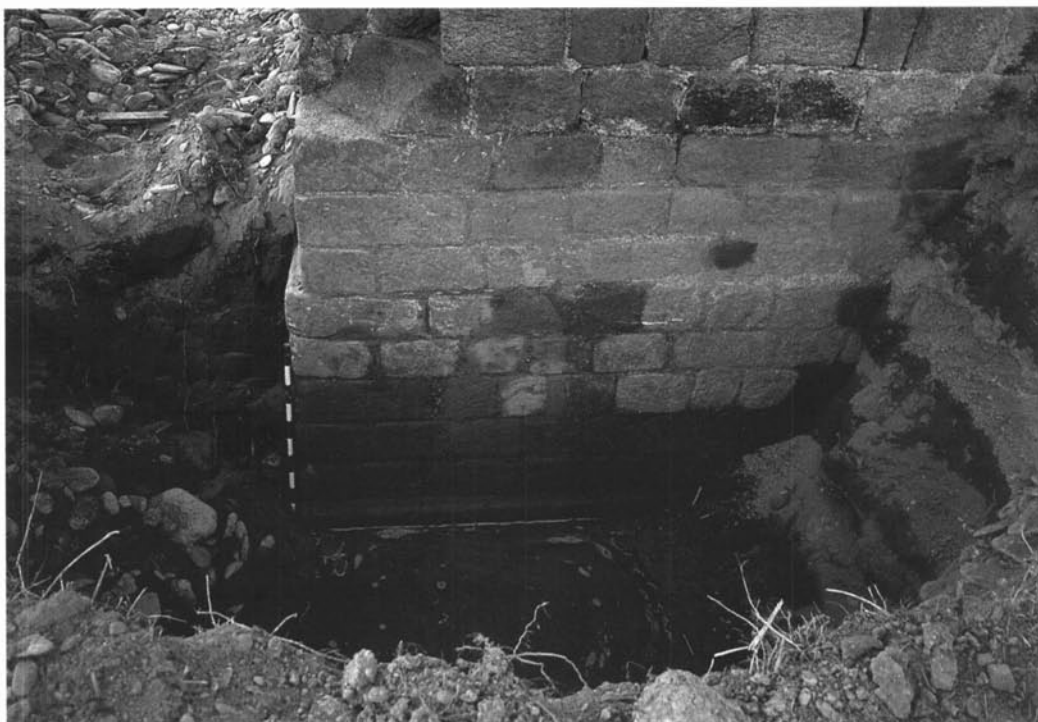
Sondeig del pilar central, detall del parament. (Fotografia: Estrat, 1999)

L'actuació a la llera es va completar amb la realització d'un sondeig a l'angle sud-est del pilar central, per tal de documentar l'estat de conservació de l'estructura. Els treballs es van realitzar amb mitjans mecànics i es van haver d'interrompre quan va aflorar l'aigua del riu. Per sota de la cota del terreny es documentaren sis fileres de l'aparell de pedra tallada i es va arribar fins a la banqueta de fonamentació.
