# La darrera campanya d'excavacions al Barri i Castell de Mataplana

(Juliol de 1991)

XIM RAURICH - LYDIA MARTÍ - ANNA MESTRE

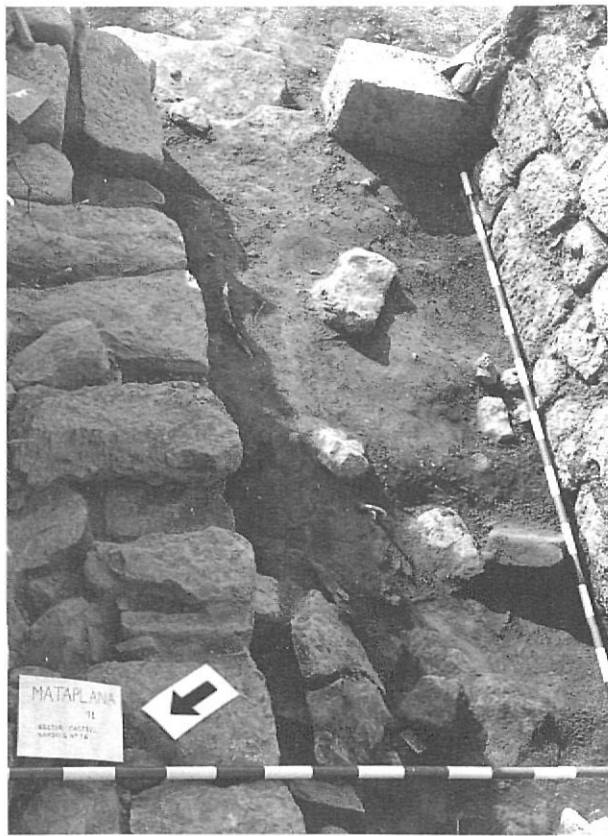
L'entrada del castell, amb el basament d'una escala adossada al mur nord, que en reduí considerablement l'espai d'accés.

En una segona fase, s'excavà la porta d'entrada al castell, tant en el seu costat intern com extern. El costat interior de l'entrada, abasta el passadís que condueix al pati interior del castell. S'intentà localitzar el paviment. La superfície del sector, d'uns 1,80 x 5 m, i limitada per murs, es veié aviat reduïda per l'aparició d'una estructura de pedres, adossada al mur nord, de 5,17 m de llarg per 1 m d'amplada, que es correspon amb la base d'una escala de finals de segle XIII. Per

facilitar l'obertura de la porta, aquesta estructura presenta un retall de 40 cm en la seva amplada en l'extrem oriental. Els murs laterals de l'entrada presenten dos encaixos per a la porta. Aquesta ha sofert algunes modificacions al llarg del temps, i s'ha reduït la seva amplada original.

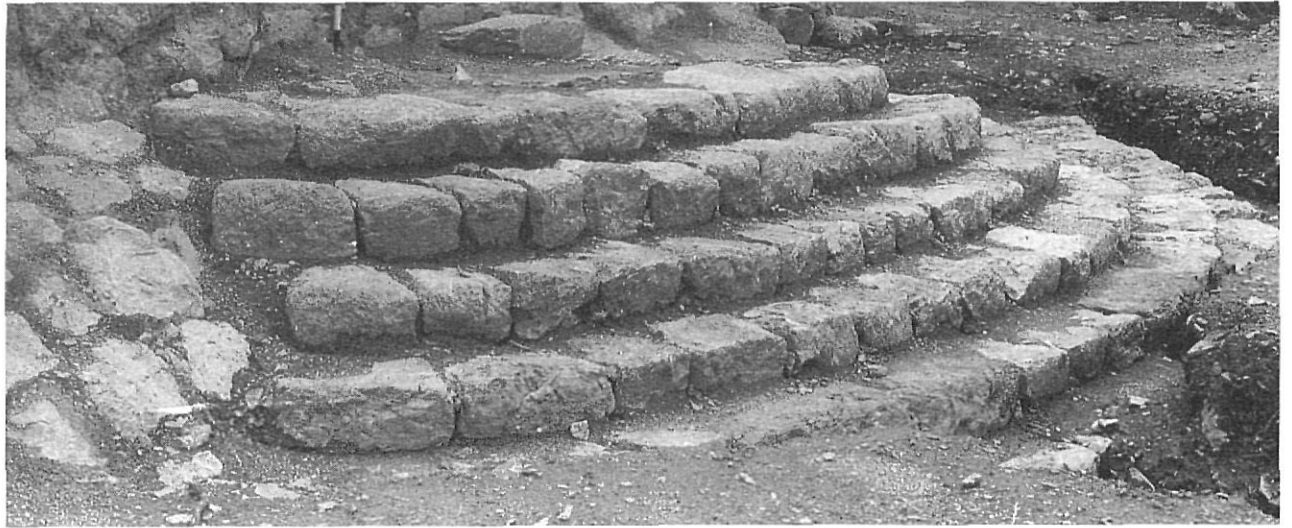
*Escalinata d'entrada al castell.*

A una distància de 2 metres de la porta, es va trobar una escalinata semicircular, ben conservada en la seva meitat meridional i que està lleugerament orientada vers el S-W. L'escalinata, adossada als talussos de la façana, està constituïda per una base de jarciment i per pedres de mides diverses disposades com a graons. L'alçada dels graons és de 20 cm i s'han localitzat un total de sis filades. A la banda N, al costat del mur, s'aprofità en alguna filada, com a graó, la roca picada. Probablement hi manquen dues filades més a la part superior de l'escala per accedir a la porta. En una etapa posterior, es va modificar l'escalinata construïnt, en el costat

S, un mur de poca qualitat, de 2,5 m de llargada, que s'encavalla damunt del talús i dels graons i que devia formar una mena de petit porxo o cobert. Durant el període en què el castell funcionà com a explotació agrària, el costat N de l'escala s'amortí amb pedres tosques i terra, a manera de rampa, perquè el bestiar pogués salvar fàcilment el desnivell.
