LA RESTAURACIÓ I LA REPOSICIÓ DE LA IMATGERIA DE LA PORTALADA MONUMENTAL DE L'ESGLÉSIA ARXIPRESTAL DE SANT SALVADOR DEL VENDRELL

RESUM

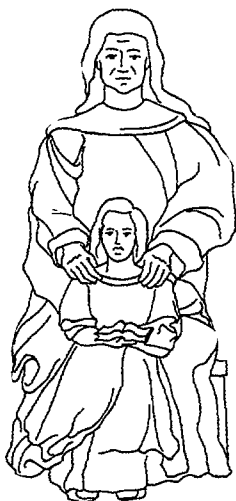
Reconstrucció ideal de la imatge de santa Anna, a partir de la documentació fotogràfica conservada i de les indicacions de Salvador Arroyo. Dibuix de Pau Arroyo.

El programa iconogràfic del conjunt es centra en dos estadis prou diferenciats. La part baixa, la zona de la columnata, és dedicada a santa Anna, la imatge de la qual es situa damunt de la porta principal d'accés al temple. La porta és, precisament, el símbol de la santa. Anna és la dona justa que engendrà Maria, la mare escollida per materialitzar el projecte de la redempció. Santa Anna va infantar Maria sense màcula, i va obrir la porta a l'arribada messiànica del Crist, la imatge del qual trobem, immediatament, damunt mateix de la de la patrona de la vila.

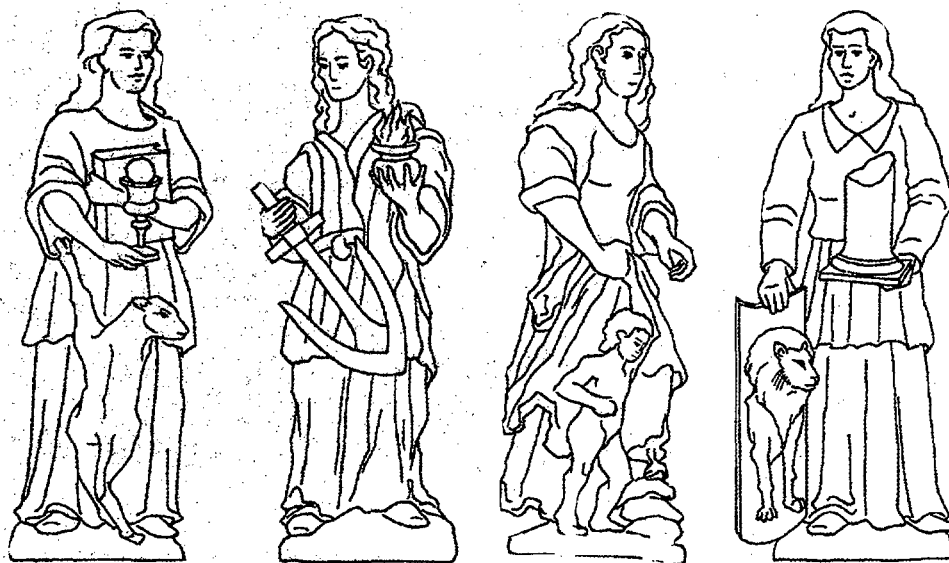
Reconstrucció ideal de les Virtuts: Fe, Esperança, Caritat i Fortalesa. La reconstrucció de les imatges de la portalada s'ha fet a partir de la documentació fotogràfica existent i de les indicacions de Salvador Arroyo. Dibuix fet per Pau Arroyo.

Als peus de la santa, dintre de les fornícules dels dos conjunts de columnes, que fan de suport a tot el programa, apareixen quatre imatges que personifiquen les virtuts de la patrona, mitjançant la representació al·legòrica de quatre matrones caracteritzades amb els símbols i atributs amb què solen representar-se dins la imatgeria religiosa.⁽⁶⁾ Concretament, es tracta de la representació de les tres virtuts teològals: Fe, Esperança i Caritat,⁽⁷⁾ i de la tercera de les quatre virtuts cardinals, la Fortalesa.⁽⁸⁾

Totes les representacions de les Virtuts estan personificades per matrones que porten diversos símbols, els quals les identifiquen.

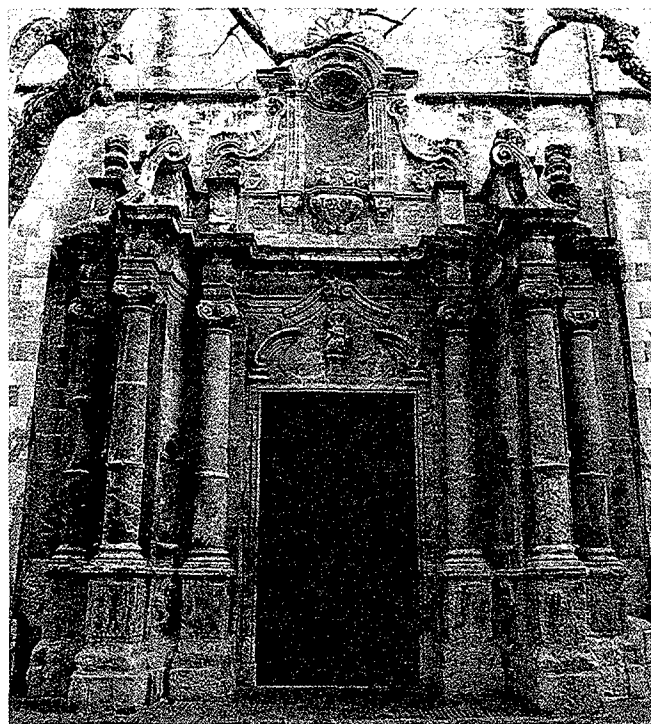
Vista general de la portalada. Les coloracions de la superfície dels paraments ens indiquen la presència de crostes i recobriments de diferent naturalesa, que, a part de dificultar el gaudi estètic i la lectura del monument, en determinats casos ens alerten de problemes d'alteració dels materials de pedra (Pau Arroyo, 12/2/94).

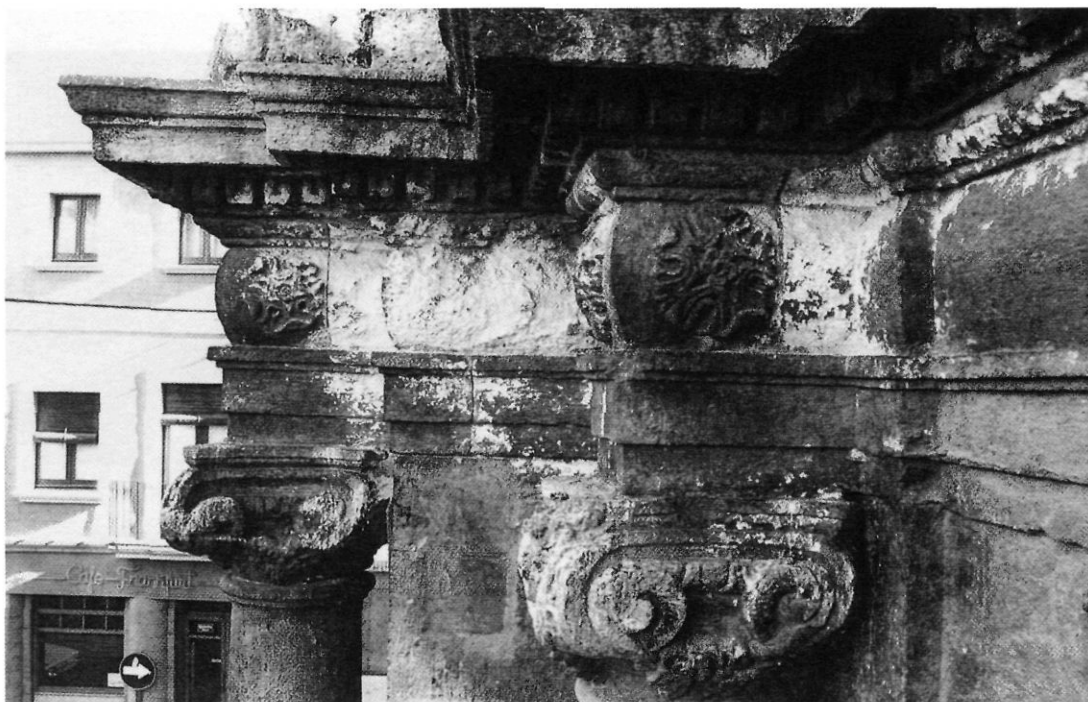
Detall de l'entaulament. S'observa l'arenització de la pedra a causa de la presència de sals solubles o d'una disgregació dels seus elements detrítics o biogènics per la pèrdua del ciment carbonatat. L'arenització causa la pèrdua de volum dels elements constructius provocant, indirectament, la destrucció dels elements decoratius (Pau Arroyo, 26/2/98).

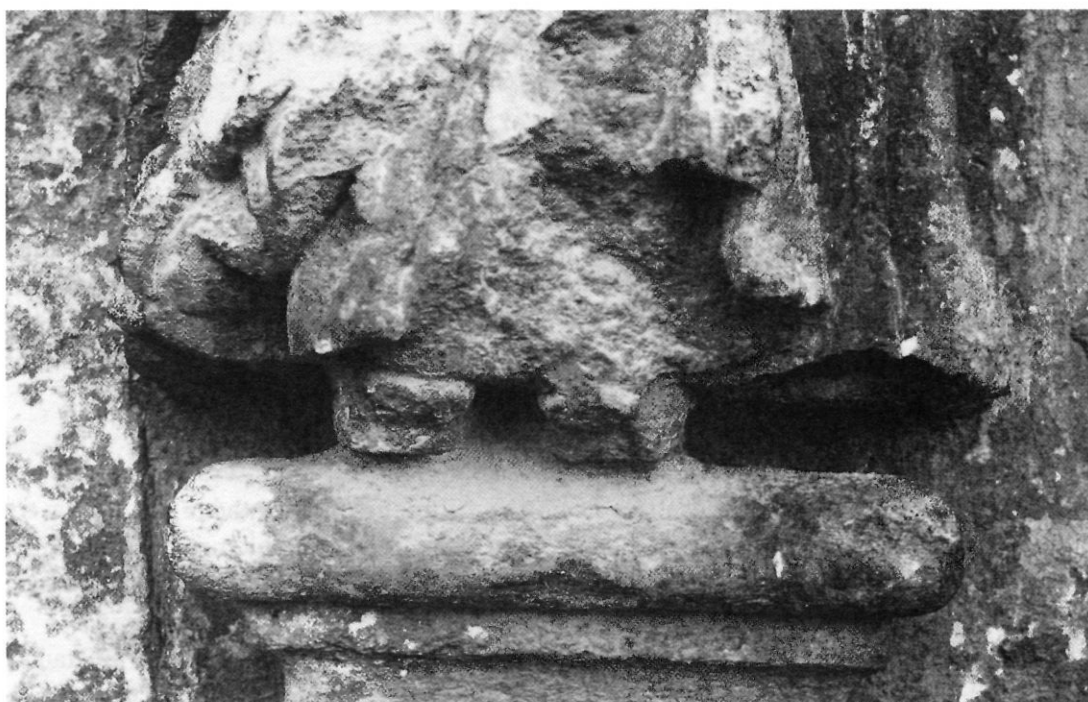
Detall de la part inferior de santa Anna. S'aprecien perfectament les grans acumulacions de crostes de brutícia. Hi destaca la que es coneix amb el nom de "crosta negra", els components de la qual, bàsicament cristalls de guix, faciliten l'ateració de la pedra amb la qual estan en contacte amb la presència d'aigua (Pau Arroyo, 26/2/98).

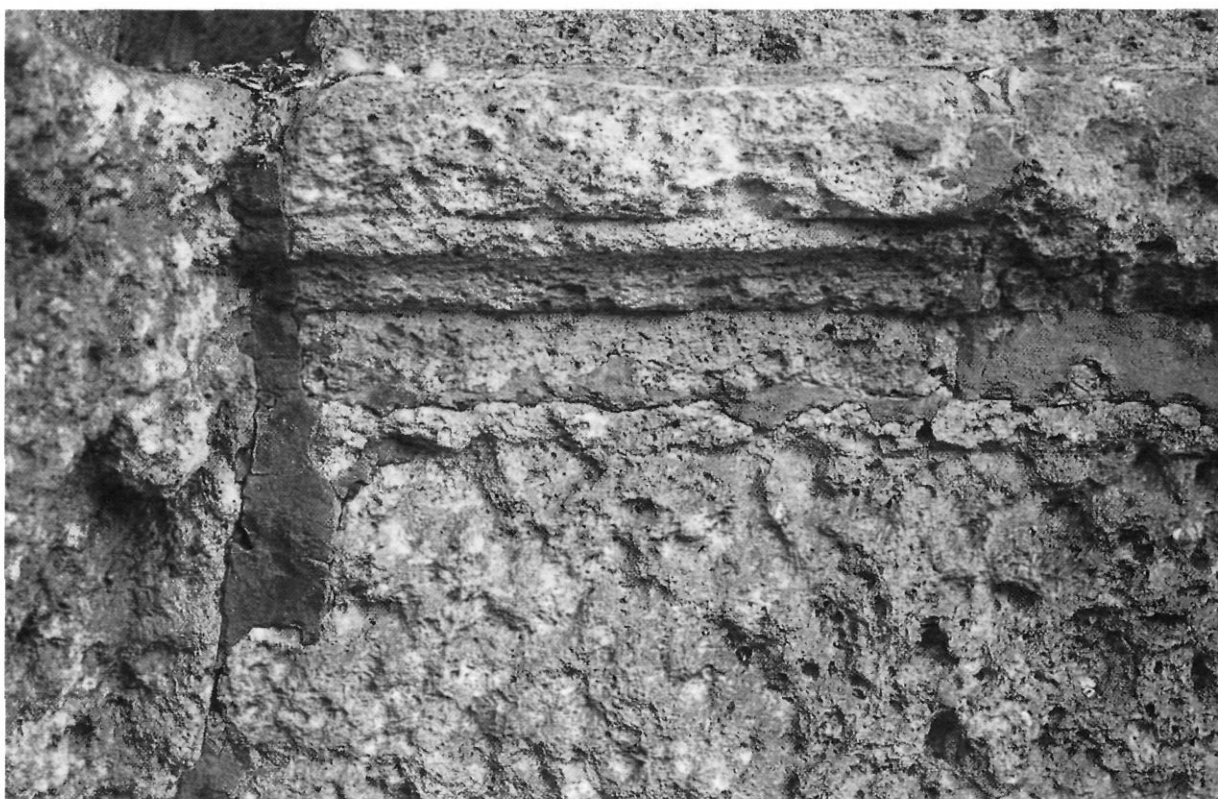
Macrofotografia del basament de la portalada. És evident l'alteració dels materials lítics que formen el monument. Es poden apreciar les formes d'alteració conegudes amb el nom de piting i alveolització. Igualment, la imatge mostra un rejuntament de morter de ciment, el qual no és adequat per tractar els materials històrics (Pau Arroyo, 26/2/98).

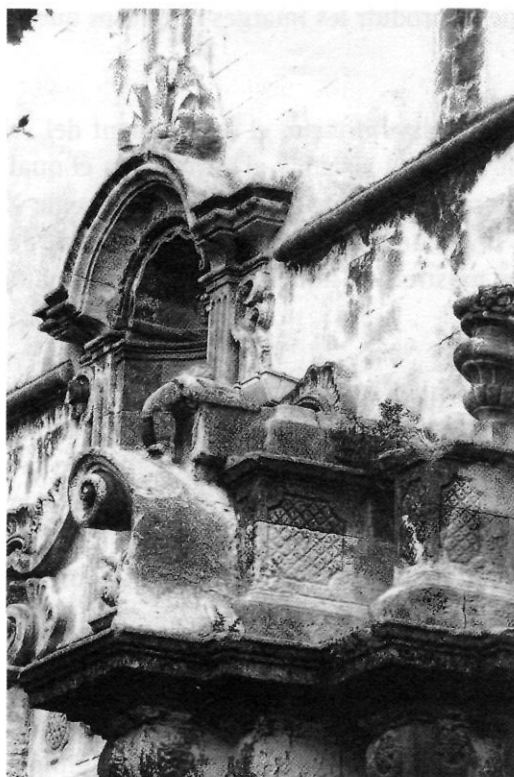
Vista del cos superior de la portada. La imatge mostra els recobriments biogènics existents: plantes superiors, líquens, molses, algues, etc. Aquests recobriments dificulten la lectura dels elements constructius i decoratius. A més, des del punt de vista de la conservació, aporten i retenen humitat, la qual ajuda a malmetre els materials porosos com la pedra (Pau Arroyo, 27/7/98).
