## La documentació integral del patrimoni construït aplicada a l'estudi històric i estructural de les Drassanes Reials de Barcelona. El Portal de la Pau, la Casa de Manteniment i la Casa del Governador

Eloi Castells, Helena Morán  
i Núria Nolasco  
Veclus s. l.

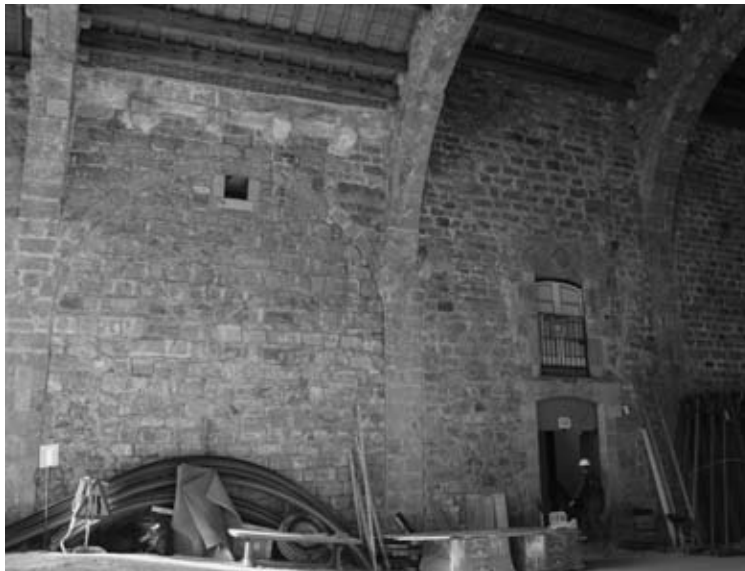
Detall del pilar localitzat a la façana septentrional de la Casa de Manteniment. S'hi pot observar un dels arcs dovellats del projecte

arquitectònic del segle xv i la imposta d'un altre, també de la mateixa època, que no es va arribar a terminar per un canvi de projecte.

parament i disposà noves obertures al primer pis; és probable que, també en aquest moment, es portés a terme el nou cegament –o cegament actual– de l'arc former del segle XIV que es conserva a la façana septentrional de l'edifici.

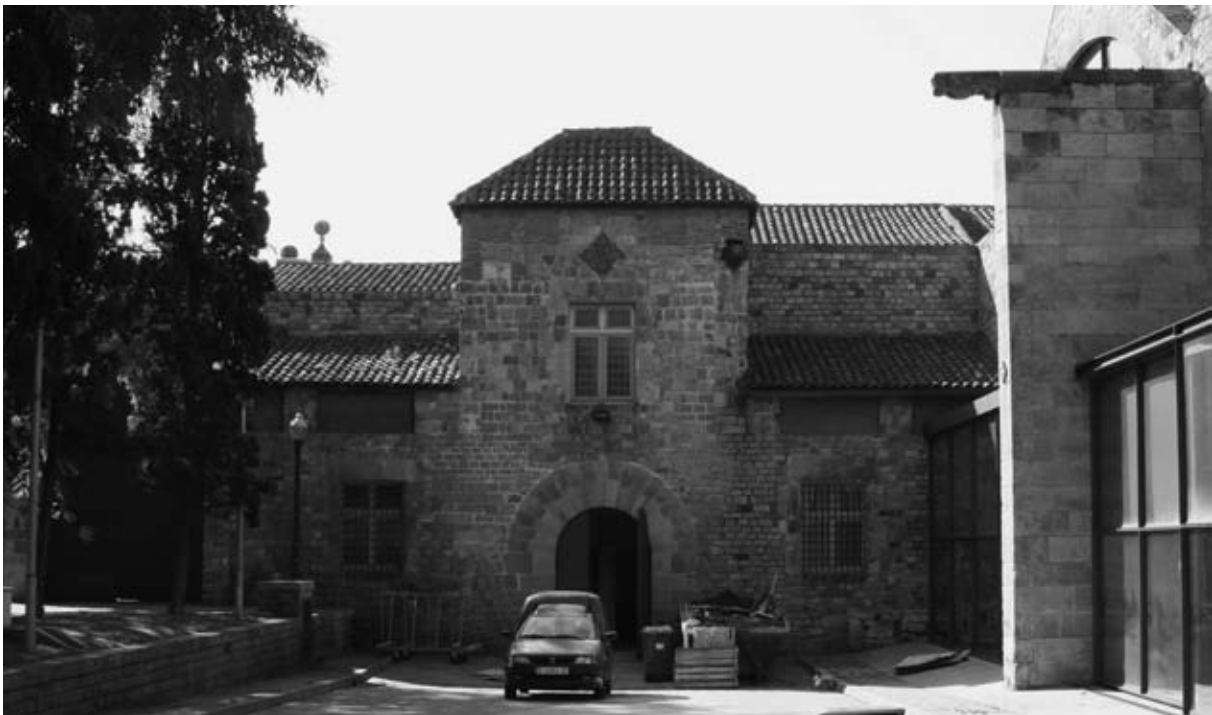
Detall del cos central de l'actual façana del Portal de la Pau. S'hi pot observar, encara, el testimoni dels contraforts de pedra del segle XV i,

al damunt, l'embornal i la remunta de maó realitzada en un període probablement barroc.

Però probablement una de les aportacions més rellevants de l'estudi ha estat la que fa referència a la suposada torre del Portal de la Pau. A partir de l'anàlisi dels materials de la façana, es dedueix que la torre central

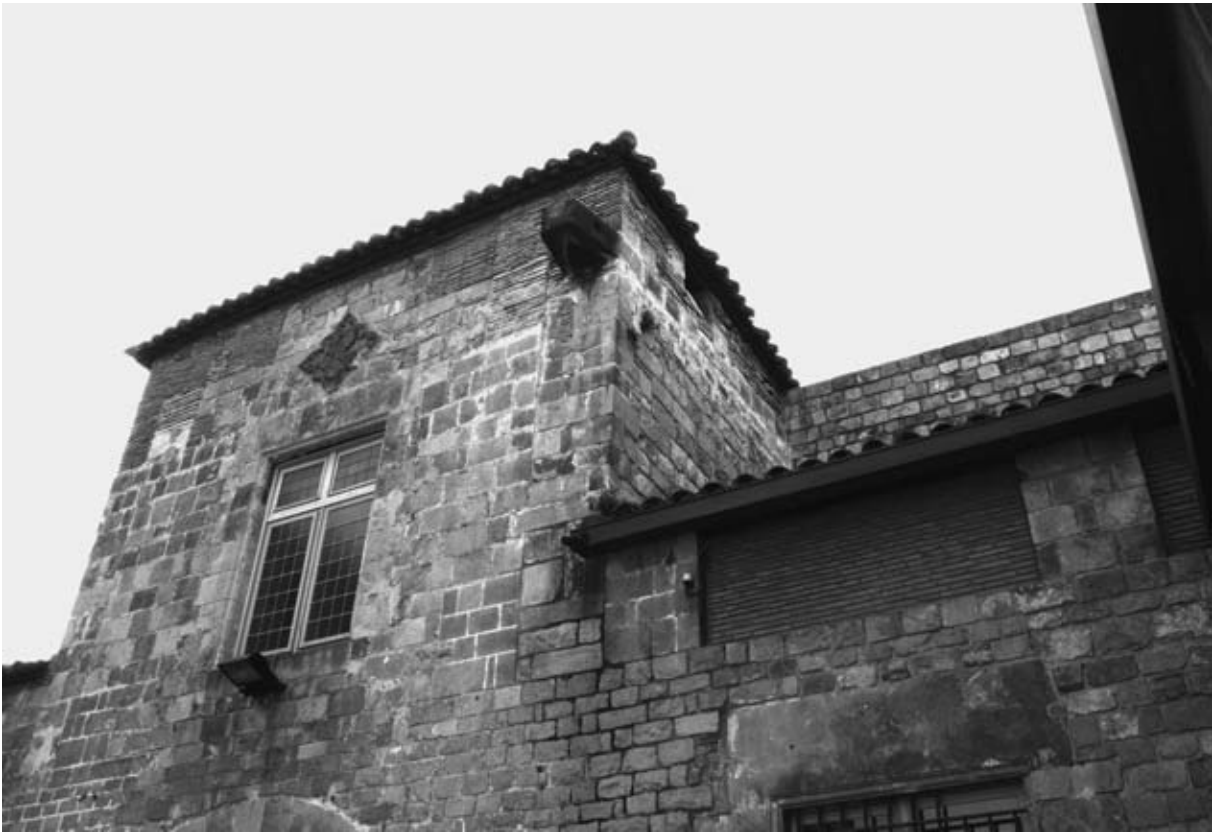
Imatge general de la planta baixa de la zona sud-oriental del conjunt arquitectònic de les Drassanes, corresponent a la zona on es localitza el Portal de la Pau.

Aquesta imatge, presa abans de les restauracions més contemporànies, ens permet observar l'estat que presentava l'estructura porxada

de la planta baixa i el testimoni dels antics matxons barrocs, desapareguts gradualment en els projectes arquitectònics posteriors.

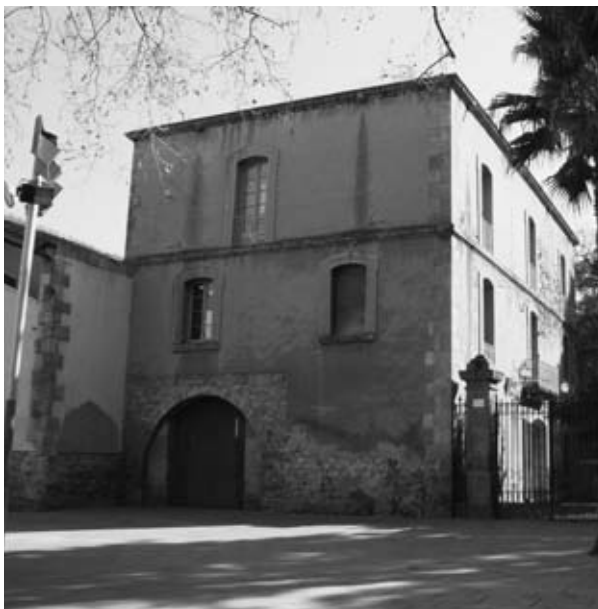
Atenent a aquesta proposta metodològica, una de les primeres dades que es vol ressaltar és la interacció estructural i física entre la Sala Comillas i l'edifici que avui anomenem Casa del Governador, ja que pertanyen a un únic projecte arquitectònic i responen al mateix calendari constructiu.

Atesa l'alçària dels seus arcs, les naus de l'anomenada Sala Comillas no podien sostenir-se sense la construcció d'uns contraforts que recollissin l'empenya dels pòrtics que no s'adossaven a cap edificació. Per aquesta raó, aquest cos, que no és res més que una prolongació

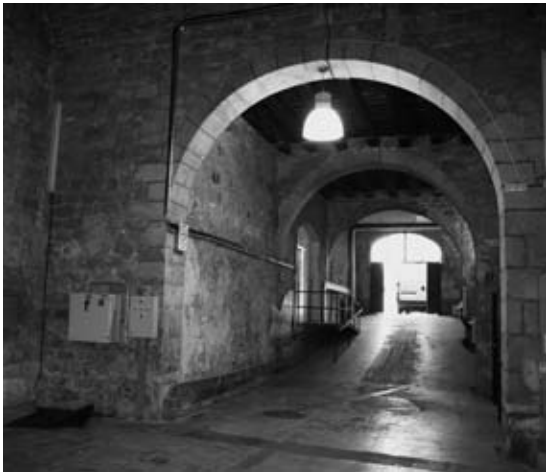
Vista de l'espai generat cap a la banda més septentrional de la Casa del Governador, constituït a partir de

l'aprofitament de l'estructura de contraforts construïda per a la Sala Comillas cap al segle XVII.

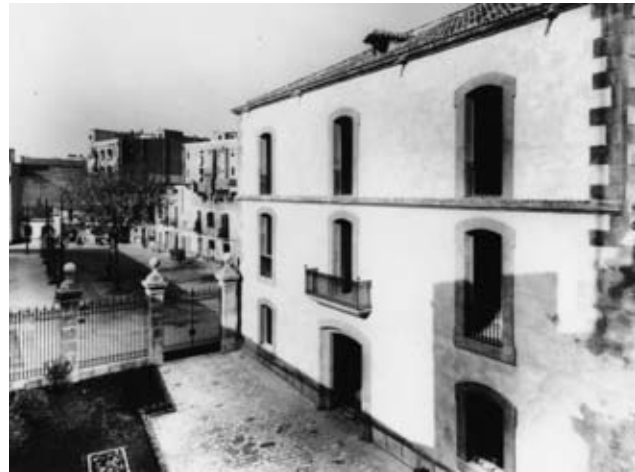
Vista general de la façana meridional, cap als anys cinquanta del segle XX, just després de la intervenció portada

a terme sota la direcció d'Adolf Florensa.
