*Aproximación a la erosión  
costera en la Isla de  
Olerón (Charente  
Maritime, Francia)*

**Carlos Arteaga Cardineau**

# APROXIMACIÓN A LA EROSIÓN COSTERA EN LAS ISLA DE OLERON (CHARENTE MARITIME, FRANCIA)

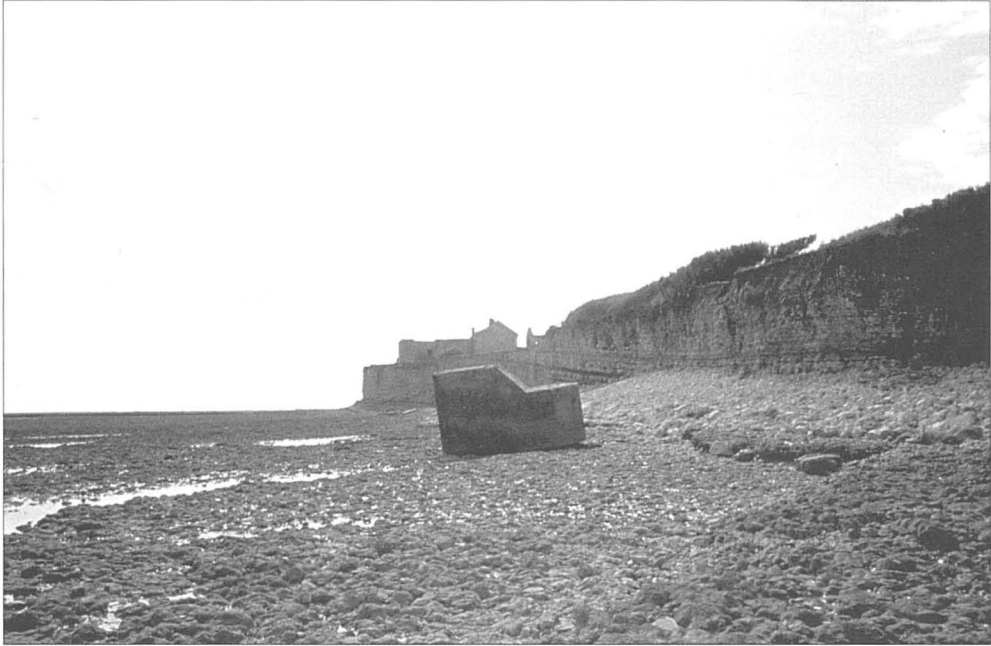
Figura 5. Vista en bajamar de un *bunker* que hace unos 40 años aún se encontraba sobre el acantilado (Julio de 2000).

Los *bunkers* del frente Atlántico Alemán de la Segunda Guerra Mundial que, hasta hace unos 40 años dominaban sobre los acantilados, hoy en día están separados de los escarpes a una distancia de unos 4 y 6 m (Fig. 5).

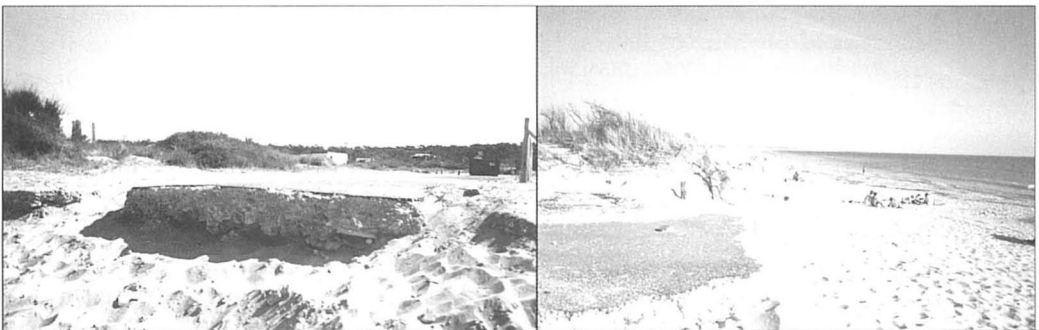
Figura 6. Carretera cortada por la erosión en la playa de Vertbois (costa oeste de la Isla de Olerón).

Este tramo litoral está compuesto principalmente por playas arenosas. Destaca sobre todos los demás sectores de la isla, el segmento SW. En él, más de 1 km<sup>2</sup> de costa ganada al mar hace 300 años ha sido prácticamente dismantelada (Bourgueil y Moreau, 1972; Grivel, 2000) y, actualmente, las orillas se sitúan muy cerca de aquellas iniciales. Así pues, el sistema de empalizadas que fuera tan resolutivo en el pasado ya no tiene tanta eficacia ante los procesos erosivos. Por ejemplo, en la Playa de Vertbois que se emplaza en la margen superior de este sector, se encuentran algunas infraestructuras bajo el agua o al borde del mar (Fig. 6).

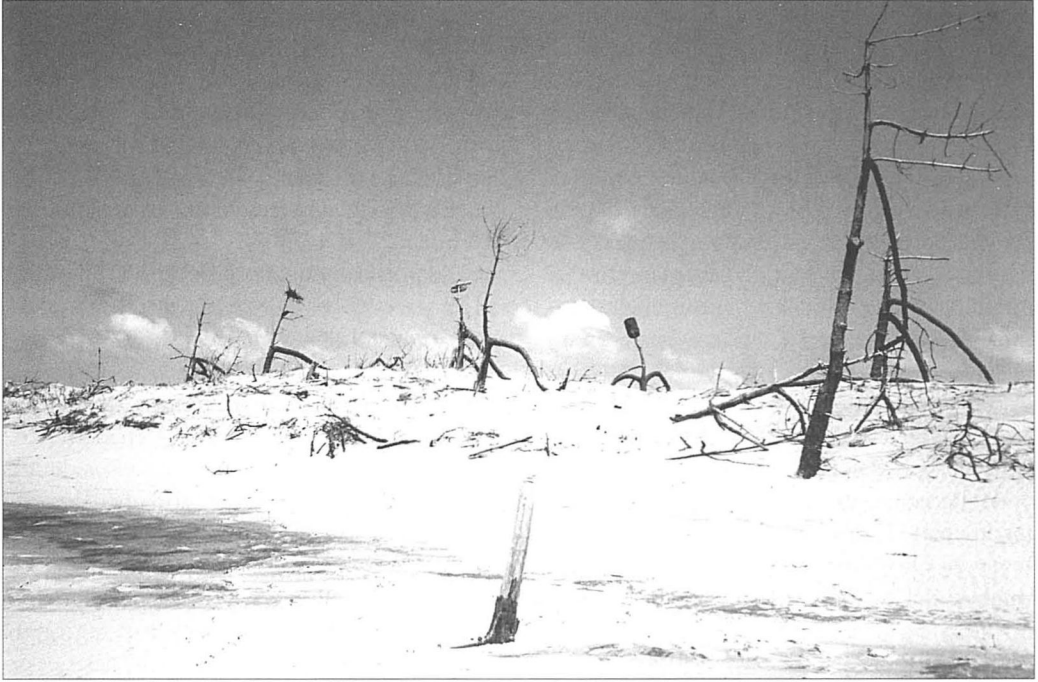
Figura 8. Vista de Julio de 2002 del bosque correspondiente a la zona recuperada al mar en 1948. Hoy en día está totalmente cubierto por las aguas.

complejos dunares, hoy en día, estos últimos se encuentran en la mayoría de los casos en franco retroceso y batidos directamente por el oleaje (Fig. 8). Hay que señalar por otro lado, que el retroceso no sigue una pauta constante. Efectivamente, un ejemplo lo hallamos con la tempestad ocurrida en el mes de diciembre del año 1999, evento, que vino acompañado de vientos que alcanzaron los 198 km/h (Meteo France, 2005). También, la playa sufrió una importante pérdida de arena en pocas horas a causa del fuerte oleaje desatado y el ascenso del nivel de las aguas por encima de +1,8 m (según comunicación personal realizada por los habitantes de la zona).
