# La tribune peinte de l'église Sainte-Eulalie de Millas: étude technique et conservation

Jean-Bernard MATHON\*

Conservateur des Antiquités et Objets d'Art des Pyrénées-Orientales

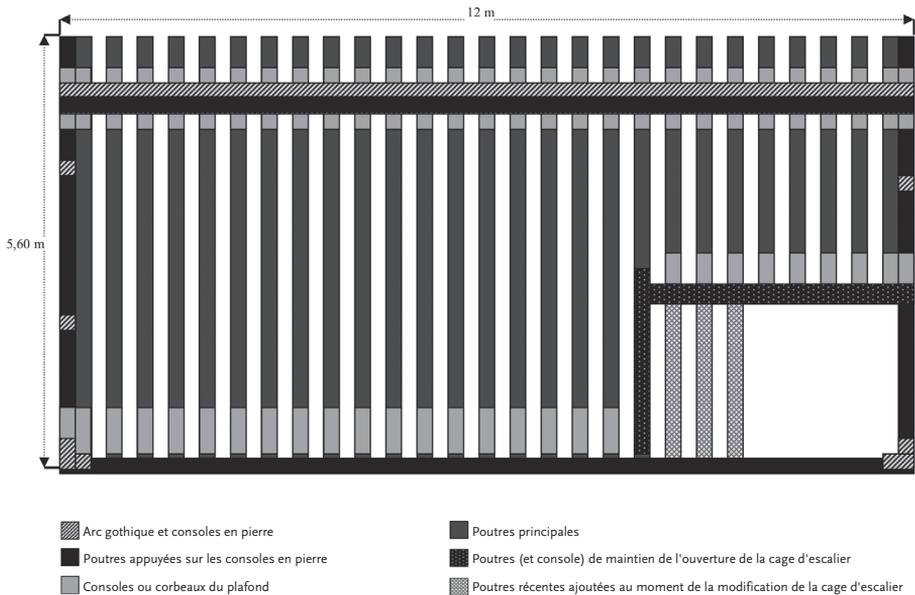
[Fig. 1] Schéma de la structure de la tribune (Auteur: Giorgio Bedani).

sés en diagonale et par des caissons sculptés placés horizontalement. Au plafond, entre les poutres, sont fixées des planches dont les joints sont masqués par des couvre-joints.

Tous ces éléments, structurels et décoratifs du plafond, sont réalisés avec une seule essence de bois, du résineux. [Fig. 1, 2 et 3].

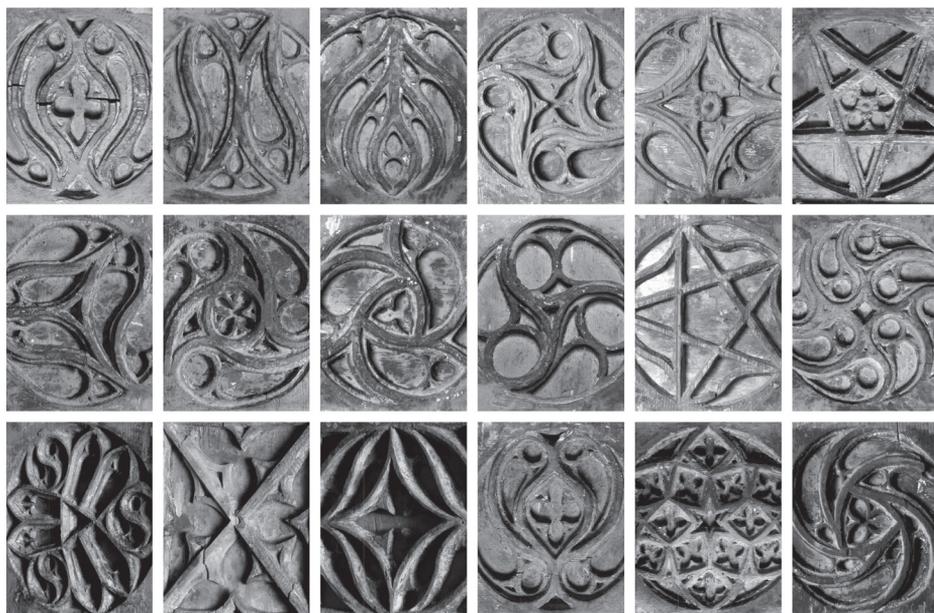
[Fig. 7] Quelques exemples de caissons sculptés.

Les closoirs sont surmontés par des planches chantournées et sculptées, avec des rosaces, de style gothique, placées à l'horizontal. Sous la tribune, côté portail, ces caissons ne sont présents qu'au-dessus de la rangée inférieure de closoirs, alors que côté nef, ils sont installés également au-dessus de la seconde rangée de closoirs.

En tout, on comptabilise 104 caissons sculptés avec rosaces. Il convient de souligner qu'il n'y a aucun décor répétitif; chaque caisson dispose d'un motif original. Quatre caissons ne sont pas originaux et ont été refaits lors de l'intervention de 1970[6] [fig. 7].

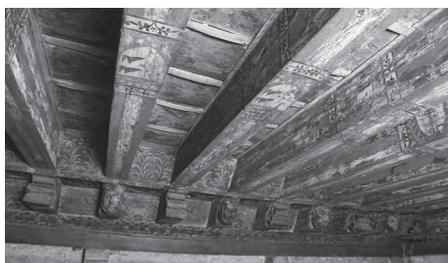
[Fig. 8] Vue partielle de la tribune de Millas, côté Ouest, vers le portail.

La sous-face du plancher est fermée par des planches de format presque carré[7], placées entre les poutres. Elles sont fixées (clouées?) par le dessus. Ces planches (ou ais) sont au nombre de 298. On ne les trouve que sous la tribune, côté portail; elle sont absentes sous l'avancée, côté nef, où elles sont remplacées par des planches avec rosaces sculptées. Ces planches ont pratiquement vu disparaître toute leur polychromie suite, sans doute, à un nettoyage drastique. D'après les fragments subsistants, il semble qu'elles étaient peintes en bleu, avec, au centre, une grande étoile à 8 branches.

Le joint entre les planches et la jonction entre celles-ci et les poutres sont recouverts par des couvre-joint peints avec des stries rouges sur fond blanc[8] [Cf. Fig. 8].

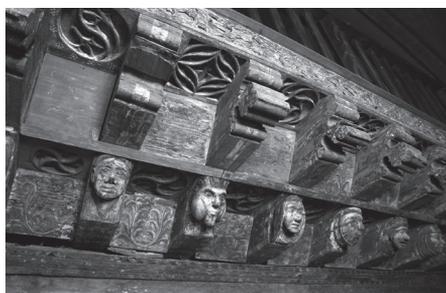
[Fig. 9] Vue partielle de la tribune de Millas, côté Est, sous l'avancée.

Les pathologies des couches de préparation et de polychromie sont imputables, principalement, à l'action de l'humidité. En plus des décollements et pertes de matière macroscopiques, on assiste à une fragilisation généralisée des couches, avec perte d'adhésion

au support. Elle se traduit par un clivage de la polychromie par zones assez importantes. Toute la surface du plafond est concernée par la dé-cohésion, la fragilisation et/ou le soulèvement des couches polychromes [Cf. Fig. 9].

L'objectif est d'assainir la structure, de consolider le bois, refixer les éléments détachés (closoirs, couvre-joint), compléter le refixage de la polychromie, éliminer les repeints. Les réintégrations de polychromie devraient être minimalistes. Après ces interventions, la compréhension et la lisibilité de la tribune peinte seront nettement améliorées.

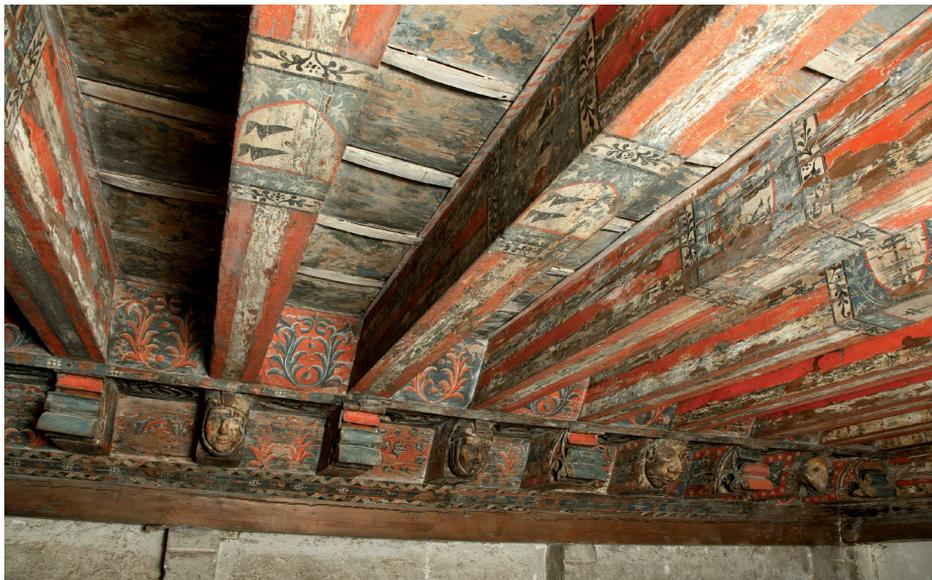
J.-B. Mathon, «La tribune peinte...», fig. 8.

Vue partielle de la tribune de Millas, côté Ouest, vers le portail.

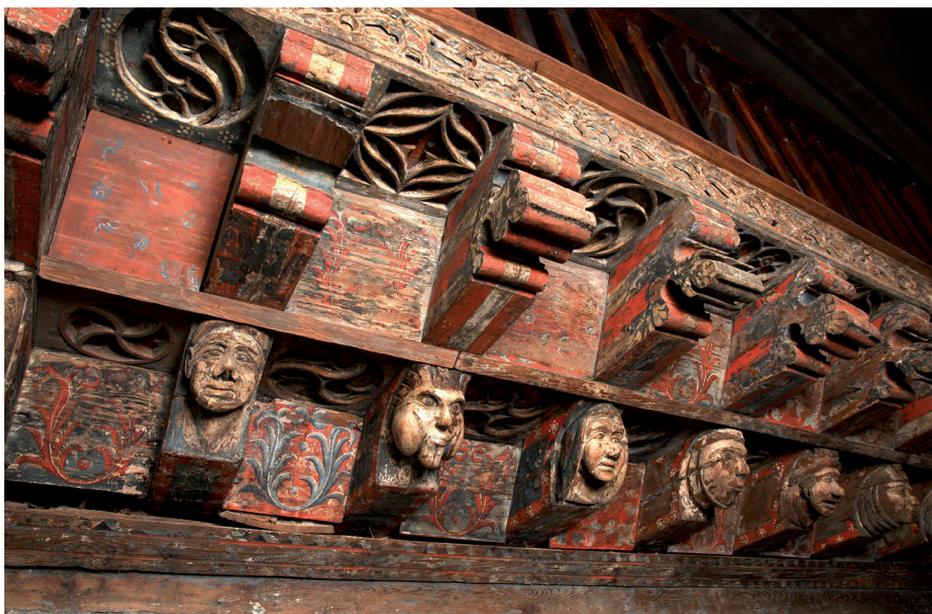
J.-B. Mathon, «La tribune peinte...», fig. 9.

Vue partielle de la tribune de Millas, côté Est, sous l'avancée.
