# Restauracions de l'església de Sant Pere de Madrona entre els segles XVIII i XX

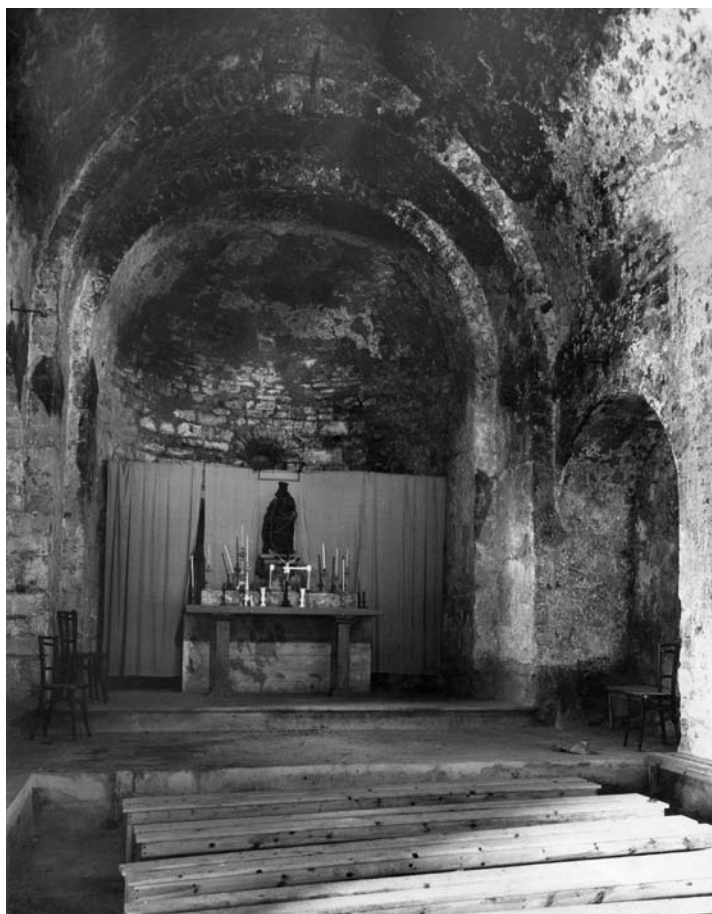
**Estat de l'edifici quan encara no s'havien iniciat les obres de restauració per part de la Diputació de Barcelona, sota la direcció de l'arquitecte Camil Pallàs, aleshores cap del Servei de Catalogació i Conservació de Monuments.**

**L'interior del temple amb les millores efectuades per la parròquia al presbiteri entre 1943 i 1945.**

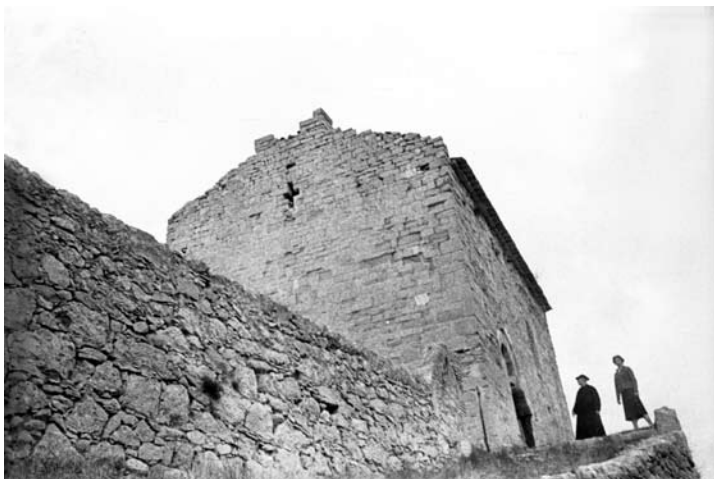
Visita feta per Camil Pallàs al temple, a instància del rector de Berga, Mn. Anselm Escobet, per comprovar l'estat de conservació de l'edifici. FOTO: ARXIU SPAL, MAIG DE 1956.

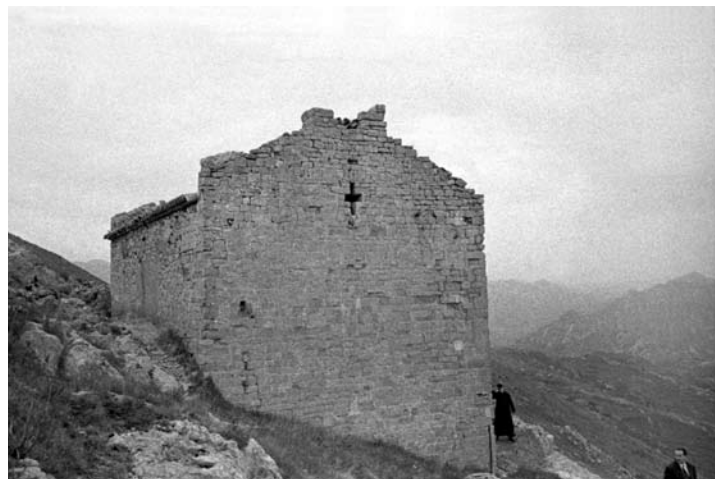
Segons que explicava mossèn Escobet, el temple "se resiente del paso de los siglos y en la actualidad, su techo está deteriorado". FOTO: ARXIU SPAL, MAIG DE 1956.

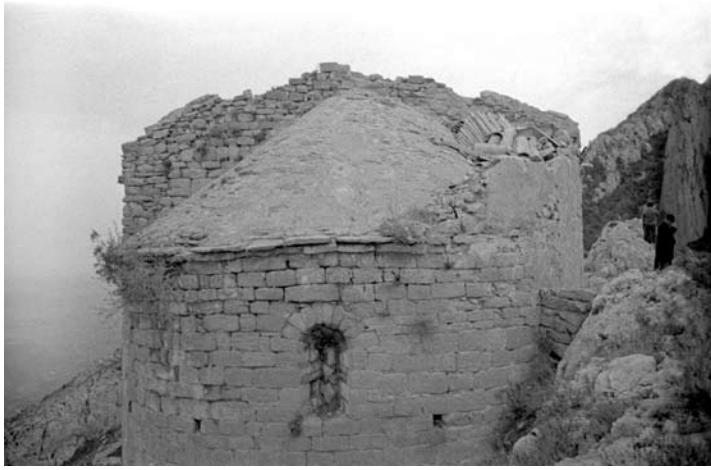
La coberta de l'absis, amb la teulada desmuntada i abans de la intervenció del Servei de Catalogació i Conservació de Monuments de la Diputació de Barcelona. FOTO: ARXIU SPAL, MAIG DE 1956.

*naturalmente, se resiente del paso de los siglos y en la actualidad, su techo está deteriorado y necesita una reparación a fondo para salvar el edificio de la influencia de las lluvias, como también restaurar algunos añadidos realizados no de acuerdo con el estilo dominante y clásico de dicha Capilla [...] (7).* El rector acaba sol·licitant de la Corporació que subvencioni, amb la quantitat necessària, la conservació i reparació de la capella. L'escrit té l'interès afegit de la documentació que aporta, que denota el grau de formació i d'erudició d'aquell religiós, i és obvi que la seva petició no va caure en l'oblit, per bé que l'actuació no va ser immediata. Unes fotografies dipositades al fons documental del Servei de Catalogació i Conservació de Monuments (SCCM), l'actual Servei de Patrimoni Arquitectònic Local (SPAL) de la Diputació de Barcelona, preses el mateix mes de maig de 1956, delaten la visita que va fer el seu director, l'arquitecte Camil Pallàs i Arisa, amb el mossèn, on es pot veure l'estat de l'església per l'exterior i per l'interior. En elles es pot comprovar que les cobertes de la nau i de l'absis estan sense teules i amb vegetació, i els ràfecs trencats en diversos punts, però com si ja s'hi estigués portant a terme obres de restauració o s'haguessin aixecat les teules; l'espardanya, desapareguda, i els capcers de les dues testeres de la nau, molt de-

teriorats. A l'interior, malgrat que la capella es troba mínimament arreglada, amb l'altar de formigó i els bancs de fusta, les seves parets i voltes presenten una brutícia que es pot relacionar amb l'incendi provocat el 1936.

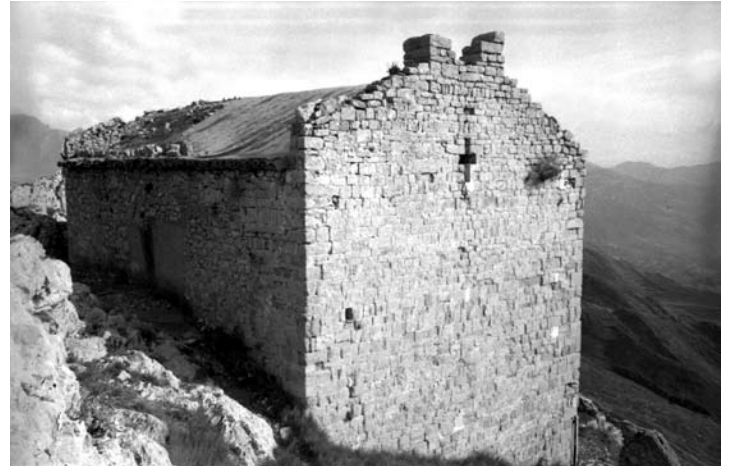
El 1959, encara no s'havia refet la coberta, que seguia sense teules. Camil Pallàs hi col·locaria, finalment, una coberta de lloses de pedra. FOTO: ARXIU SPAL, 24 DE GENER DE 1959.

El primer ofici de Camil Pallàs adreçat al president de la Diputació data del 2 d'octubre de 1958 i hi reflecteix la preocupació del rector respecte a la coberta de l'església, "que debe rehacerse completamente, ya que las humedades pueden poner en peligro la solidez de la bóveda antigua". A continuació, Pallàs detalla les obres a fer: "La superficie total de cubierta y ábside es de 138 m<sup>2</sup>; evaluando los trabajos de desescombros de los restos y cubrición con teja árabe e impermeabilización del lecho de las mismas en la cantidad de 224 ptas el metro cuadrado, asiende el presupuesto de tales obras a la cantidad de 30.912 ptas". En una fotografia de 24 de gener de 1959, la coberta seguia en el mateix estat de 1956.

El 1966, la coberta encara no s'havia enllestit, i Pallàs, en data 26 de març, tornava a demanar 100.000 ptes a la Corporació per continuar les obres, ja que estava pendent "la terminación de la cubierta de enlosado del tejado y ábside, para evitar el daño causado por humedades y embellecimiento del conjunto singular, donde se halla emplazada". Encara s'hi van generar, per part de Pallàs, dues peticions de subvencions més i sempre sota el mateix concepte, "cubrición de la Iglesia de San Pedro de Madrona", una de 12 de març i

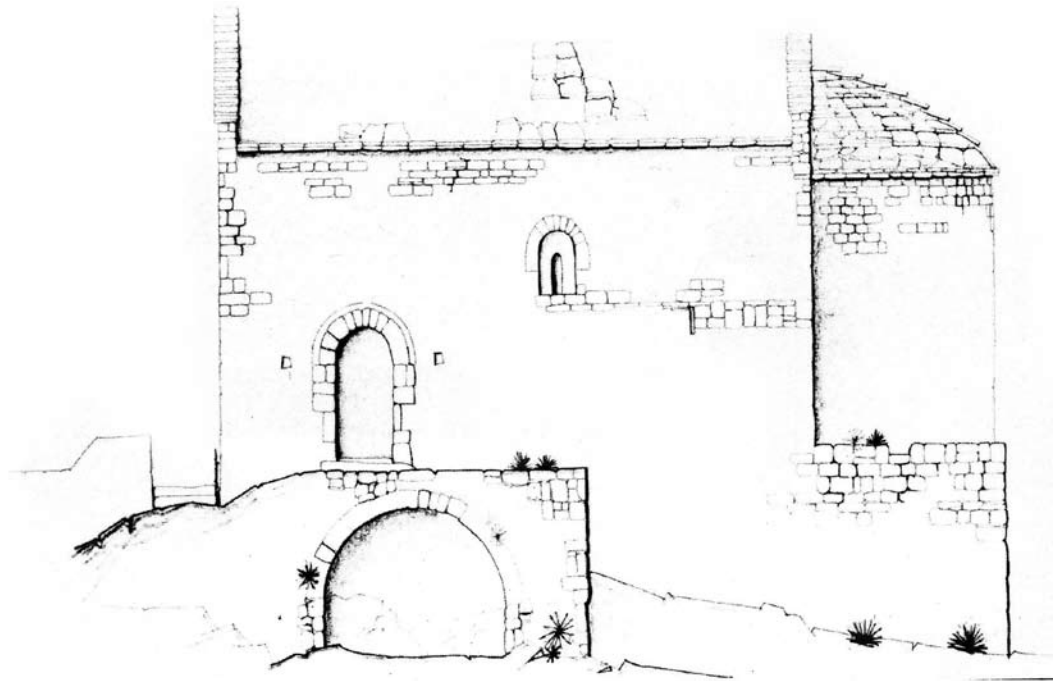
Alçat sud de l'església, aixecat per la Càtedra Gaudí, de la Universitat Politècnica de Catalunya, i publicat el 1973 al llibre *De re restauratoria*, com a "edifici exemple d'adaptació al terreny".

güents: 1. Deformacions de la planta (per errors de replanteig, aprofitament de murs més antics, superposicions d'edificis, adaptació al terreny i restauracions). 2. Deformacions en alçat (assentaments per cessió de murs i fonamentacions, desplom de murs i columnes, esquerdes en les voltes, addicions i variacions cromàtiques). El que interessa destacar aquí és la classificació que fa de les deformacions de l'església de Madrona. En el plànol de coberta, el mur de ponent de l'església està traçat en diagonal respecte als murs de tramuntana i de migdia, per la qual cosa l'inclou en el grup de "muro de fachada desviado", una afirmació que no concorda amb els plànols arquitectònics i arqueològics aixecats pel Servei de Patrimoni Arquitectònic Local a partir del 2003, quan es van iniciar els estudis previs de cara a la restauració de l'església. Com tampoc no coincideix la inclusió estilística ni cronològica de l'església que ens ha arribat, dins del romànic llombard, ja que tant la documentació com les excavacions i els estudis artístics han permès datar-la de finals del segle XII o començaments del XIII, per bé que s'assenta en unes estructures arquitectòniques anteriors, relacionades amb l'antic castell de Madrona. Respecte a l'alçat de la façana sud, Bassegoda la mostra amb encert com un exemple d'"adaptació al terreno".

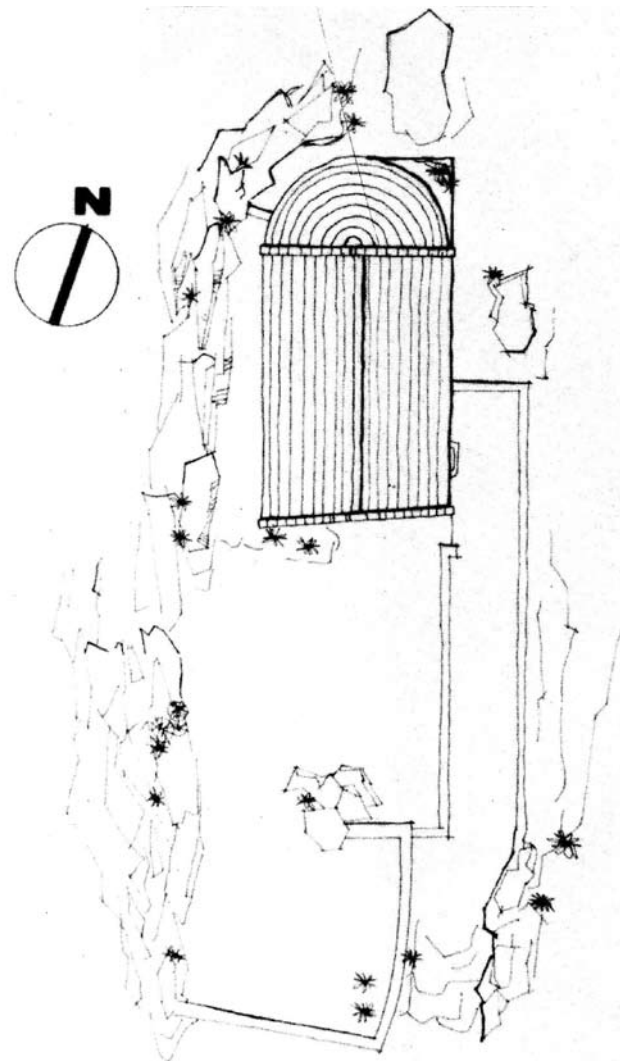
Planta de l'església i el seu entorn, que va servir a Joan Bassegoda per classificar l'església dins del grup de "muro de fachada desviado". Extret del llibre *De re restauratoria*, Càtedra Gaudí, UPC, 1973.

Els únics plànols (o millor, croquis) que es van aixecar de l'església, encara al segle xx, daten del 1973, i van ser realitzats per la Càtedra Gaudí, de la Universitat Politècnica de Catalunya, en el marc dels IV i V cursos de *Conservación y restauración de monumentos y ambientes*, dirigits pel doctor arquitecte Joan Bassegoda Nonell. Els plànols van ser publicats en un article del Dr. Bassegoda, recollit en el llibre *De re restauratoria* (8), que també incloïa diverses lliçons o ponències impartides en els mateixos cursos o en altres congressos, i que va constituir una efemèride, ja que en l'editorial es commemorava el 10è aniversari de la promulgació de la Carta de Venècia, document redactat en el II Congrés Internacional d'Arquitectes i Tècnics de Monuments Històrics, celebrat el maig de 1964 en l'illa de San Giorgio Maggiore. Era l'ocasió, doncs, d'analitzar el document i aplicar els seus criteris, especialment pel que fa a l'obligada documentació dels edificis, tant gràfica com escrita, en qualsevol procés de conservació, restauració o excavacions. I per aquest motiu, Bassegoda aportava un estudi de l'estètica de l'arquitectura romànica llombarda, amb profusió de fotografies i plànols d'edificis d'aquest període, entre els quals hi ha l'església de Sant Pere de Madrona, amb dos plànols: una planta zenital del temple i el seu entorn, amb la penya, el mur de tanca del cementiri i el camí d'accés, i un alçat de la façana de migdia.
