LA INTERVENCIÓ ARQUEOLÒGICA PREVENTIVA AL PORTAL
DE SANT ANTONI, AL CARRER DE L'HOSPITAL DE TÀRREGA

Oriol Saula Briansó, Pèir Còts e Casanha i Lourdes Forcades Vidal

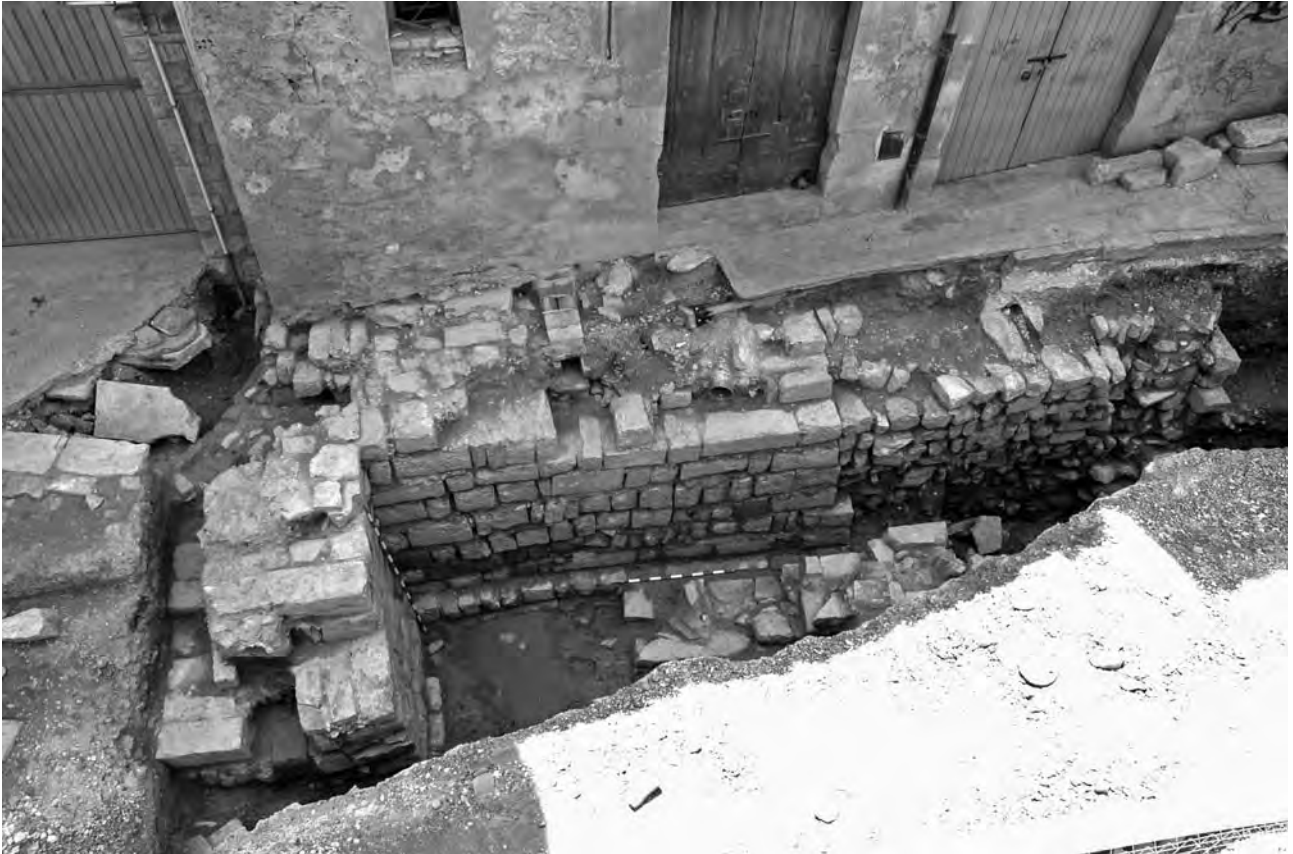
Fig. 1.
Vista general des de l'edifici de l'hospital, situat al nord, de les estructures defensives localitzades i de les restes d'un cup, a l'esquerra de la imatge.

L'abril de 2005, a conseqüència d'unes obres practicades al carrer de l'Hospital de Tàrrega, a l'alçada dels números 7 i 9, per arreglar una fuga d'aigua i per instal·lar una conducció de gas natural, quedà al descobert la part superior d'un conjunt d'estructures a poca distància del l'actual nivell de circulació del carrer. Aquest fet va motivar la realització d'una excavació arqueològica a l'indret per tal d'identificar i documentar les estructures que havien començat a sortir a la llum. Els treballs, que es desenvoluparen entre el 27 d'abril i el 31 de maig, sota la direcció de Lourdes Forcades Vidal i amb el suport i l'estreta col·laboració dels tècnics del Museu Comarcal de l'Urgell-Tàrrega¹ i de l'arqueòleg Pèir Còts e Casanha, possibilitaren la identificació d'un tram de muralla i de part d'una torre a l'indret on es coneixia documentalment la presència del portal de Sant Antoni. Adossat a la cara interna de la muralla, l'excavació també va poder documentar les restes d'un cup de vi enrunat durant la segona meitat del segle xx en recular la casa a la qual pertanyia (actual número 7 del carrer). L'excavació serví per verificar la naturalesa de les restes de la muralla i del portal, per veure'n el traçat, per documentar-les i protegir-les de les obres que s'estaven duent a terme en aquell moment i per tenir-les presents de cara a futures actuacions urbanístiques (fig. 1).

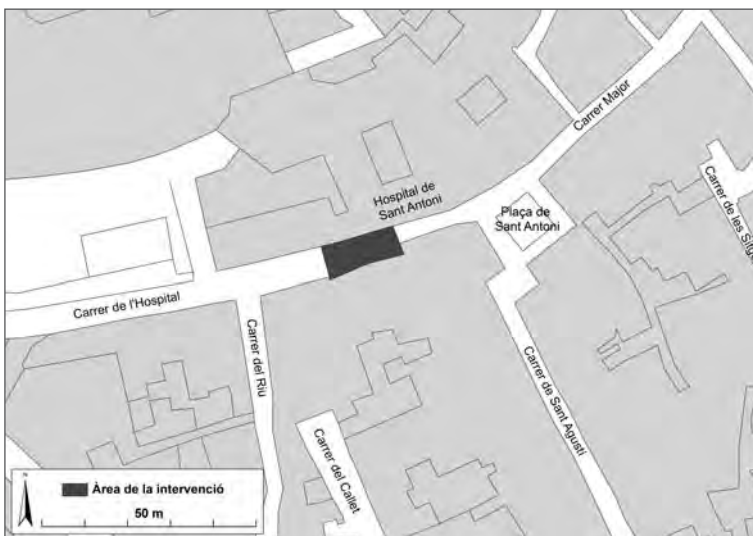
Fig. 2.
Plànol de situació de la intervenció.
Autor: Xavier Bermúdez.

El present article vol donar a conèixer els resultats de l'excavació pel que fa a les estructures defensives identificades, posar-les en relació amb el coneixement de les muralles d'aquest sector de Tàrrega derivat de la documentació² i intentar situar cronològicament la seva construcció, ampliació i amortització (fig. 2).

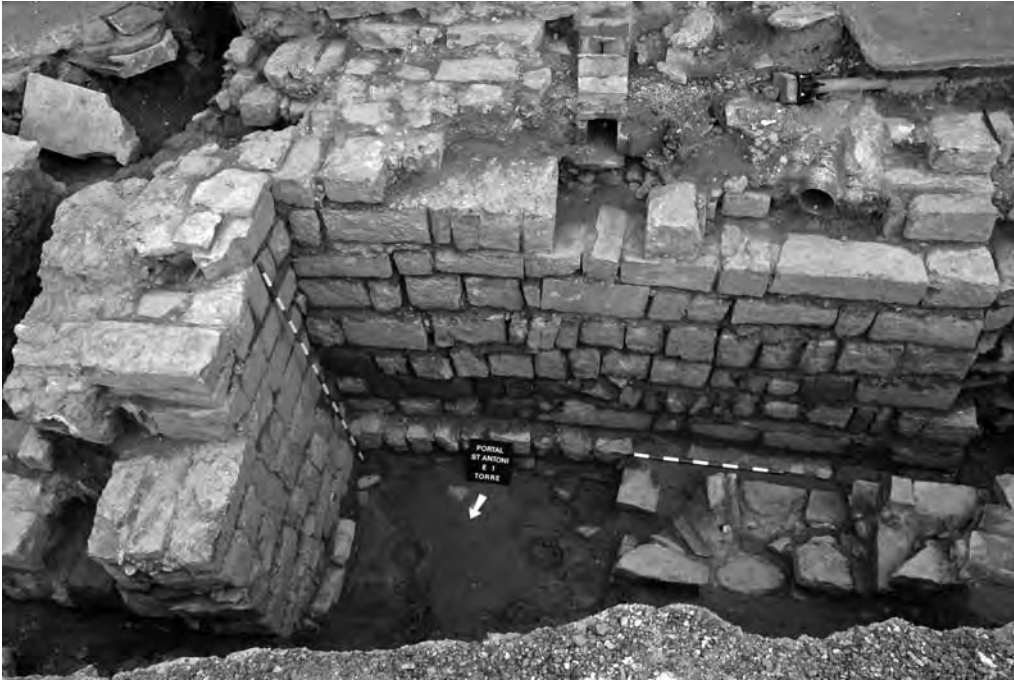
Fig. 4.
Estructures localitzades corresponents al portal,
que hem atribuït a la
segona meitat del segle XIV.

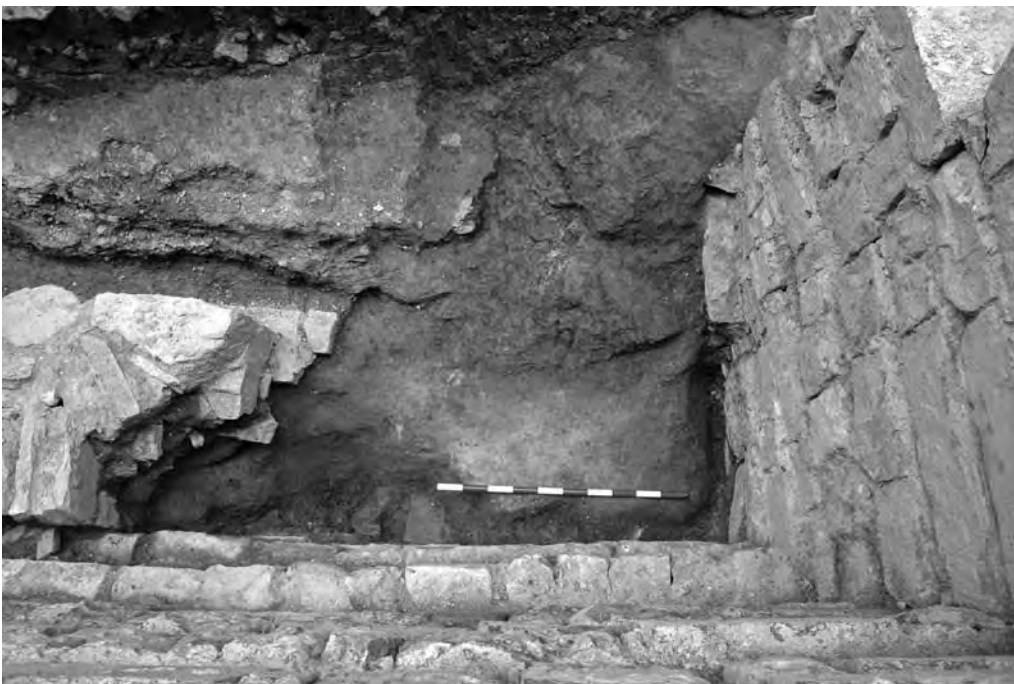
Fig. 5.
Detall de la rasa de fonamentació de l'estructura 1, muralla i torre del portal del segle XIV.
També s'hi aprecien els nivells geològics retallats per la rasa i com aquesta afecta l'estructura 5 (UE 7).

¹³ La UE 55 és la rasa de fonamentació de la UE 1, és a dir, de la muralla i de la torre del portal de Sant Antoni del 1366-1370. És una rasa dins la qual s'assenta l'estructura 1, tot quedant per la banda nord una amplada entre l'estructura i el límit del retall de 10 a 13 cm, que és reomplert per la UE 56. En aquest punt, és visible una fondària de 40 cm. La rasa talla la roca sorrenca i les margues (UE 55). Pel que fa a la muralla, a l'extrem nord s'ajusta molt a la rasa; a la banda oest, la rasa té una separació d'uns 8 a 13 cm respecte del mur. Pel que fa a la torre, per la banda est la separació entre l'estructura i el límit de la rasa és d'uns 10 cm i, més endavant, de 40 cm. Cap a l'oest, la torre s'ajusta a la rasa sense deixar espai, per la presència del tram de mur 7 (estructura 5) que es conserva. La rasa torna a eixamplar-se a la cantonada oest de la torre, on hi ha una distància de 5 cm.

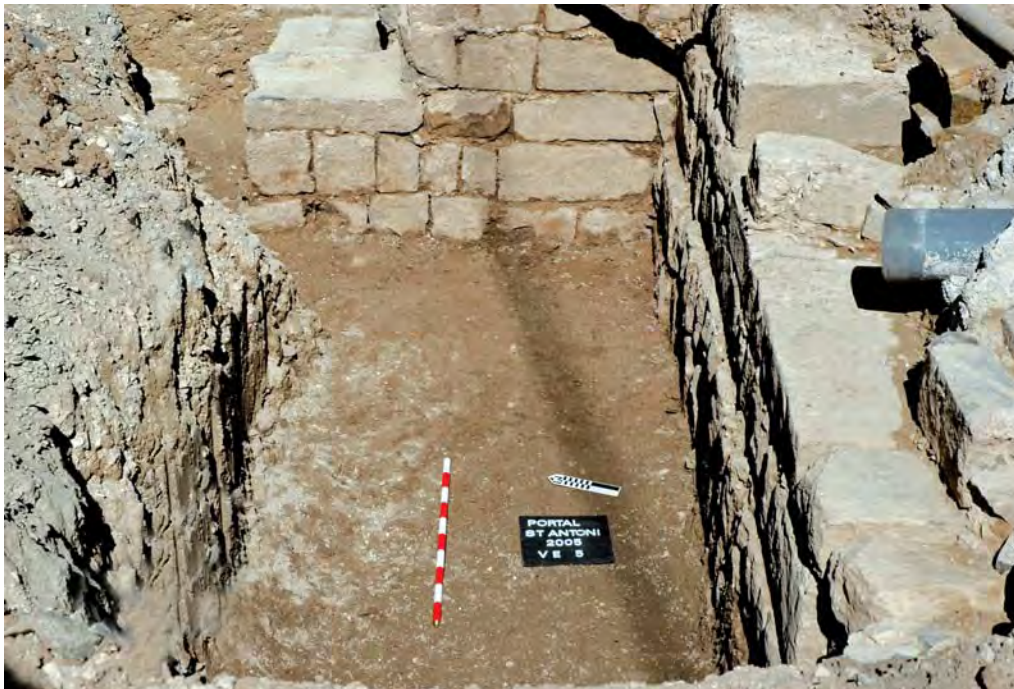
Fig. 6.
Detall de la UE 5 en
procés d'excavació.

La UE 5 és un estrat d'anivellament de terres
amb una potència considerable, de vora 1,75
cm, que s'entrega o cobreix lateralment la
UE 1, muralla amb portal i torre, i que ens
serveix per donar una datació *ante quem* de
la muralla respecte a aquest estrat¹⁵ (fig. 6).
L'estrat està format per un gran abocament
de terres, runa i deixalles, on trobem teules,
guixeries, encanyissats de guix i materials
ceràmics. És un abocament força homogeni
de dalt a baix, tot i la potència de vora 2 m
que presenta. La funció d'aquests aboca-
ments seria la d'anivellar el terreny per arri-
bar a la cota de pas desitjada per entrar al
portal. L'estrat presenta materials que es po-
den datar en la seva major part entre el final
del segle XIII i la segona meitat del XIV.¹⁶ Pel
que fa als materials de cronologia més re-
cent, que són els que daten, en definitiva,
l'estrat, tenim ceràmica blava valenciana de
la segona meitat del XIV, gris reduïda feudal

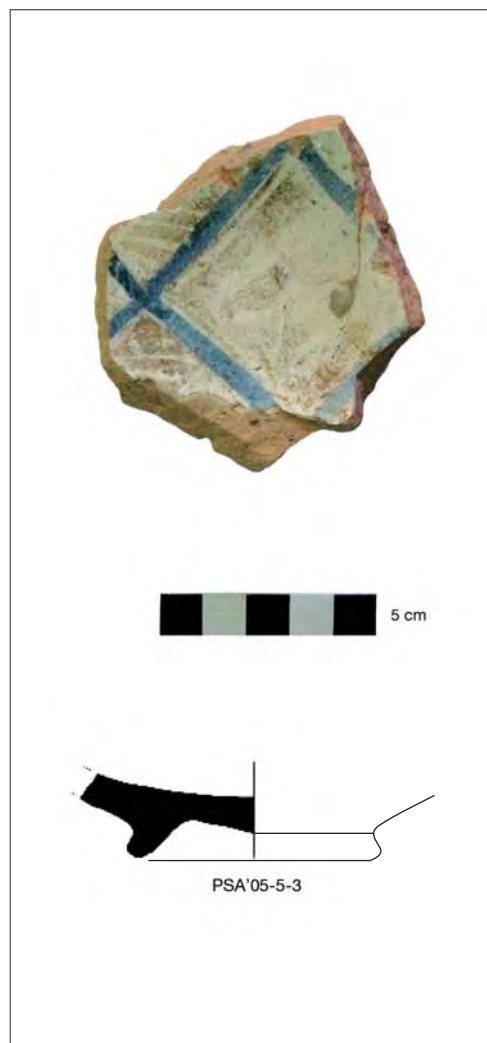
Fig. 7.
Fragment d'una possible escudella de Manises, amb decoració en blanc i daurat, recollit a la UE 5, que ens aporta una cronologia del segle XIV per a l'estrat. Dibuix i estudi: Iñaki Moreno i Miriam Esqué (ATICS, SL).

materials que ens serveixen per datar el moment de construcció de la muralla, cal destacar també la presència d'algunes ceràmiques residuals més antigues de tradició i filiació andalusina, que es poden datar entre els segles XII i XIII i que poden haver arribat a Tàrraga a través del comerç¹⁸ (fig. 7).

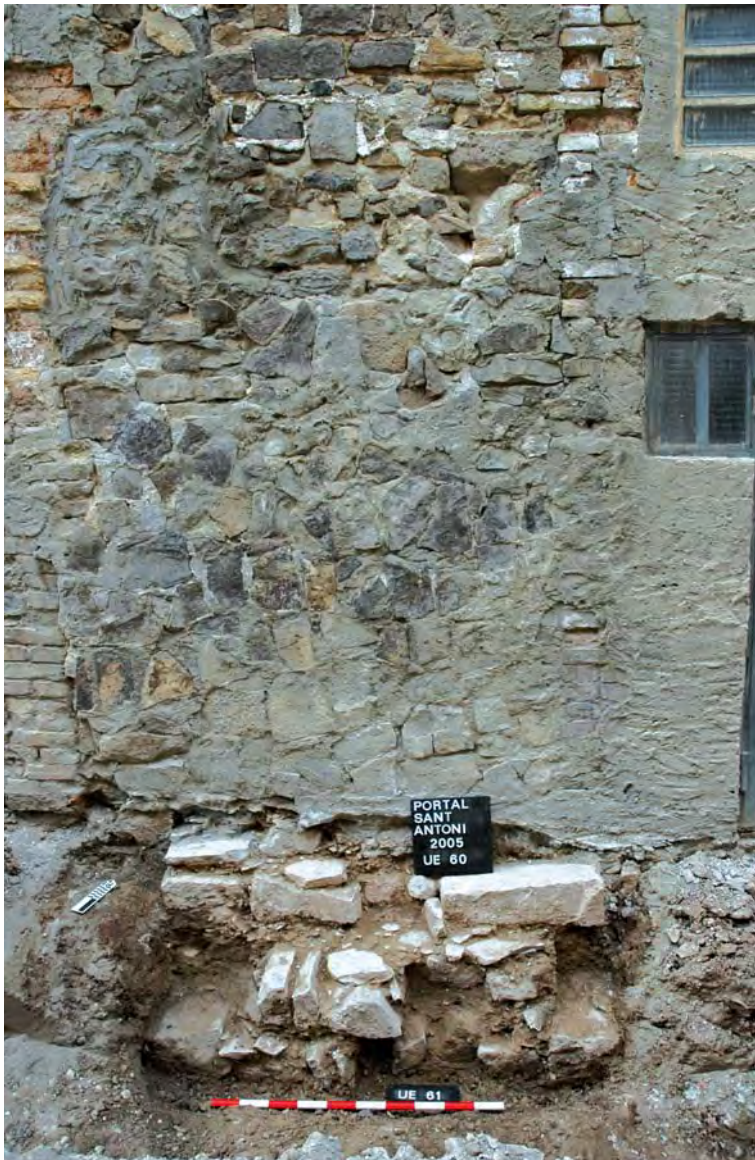
Fig. 8.
Detall de la UE 60, continuació de la muralla del segle XIV vers el castell.

A la paret de l'ampliació de l'hospital del segle XX, s'hi aprecia l'alçat de la muralla seccionat.

La UE 60 és una estructura que vinculem a la muralla de Pere III que es troba situada a la banda nord del carrer de l'Hospital, per sota de la vorera de la façana de l'ampliació de l'hospital i alineada amb el traçat de muralla de l'estructura 1. El mur es troba format

per blocs de pedres calcàries de mida gran, amb lloses, pedra petita i grava amb morter de calç entremig. En l'excavació es va poder apreciar una llargada de 50 cm, una amplada d'1,65 m i una potència de tres filades (uns 60 cm) per sota de la vorera.¹⁹

A mode d'interpretació, podem afirmar que es tracta de la continuació de la muralla dels anys 1366-1370 vers el nord. De fet, a la paret de l'hospital s'aprecia perfectament l'alçat d'aquesta estructura que trobem per sota de la vorera²⁰ (fig. 8). En aquest punt, la muralla té una alçada de vora 4,20 m, que s'han de sumar als metres que es troba soterrada (que són més dels 60 cm que s'ha pogut veure a la secció de la rasa 61). El fet que aquest tram de muralla es trobi tallat per l'extrem sud per un retall modern per instal·lar serveis sota la vorera no ens ha permès veure el muntant nord del portal i, per tant, tampoc no hem pogut documentar l'amplada total de la porta de la muralla.

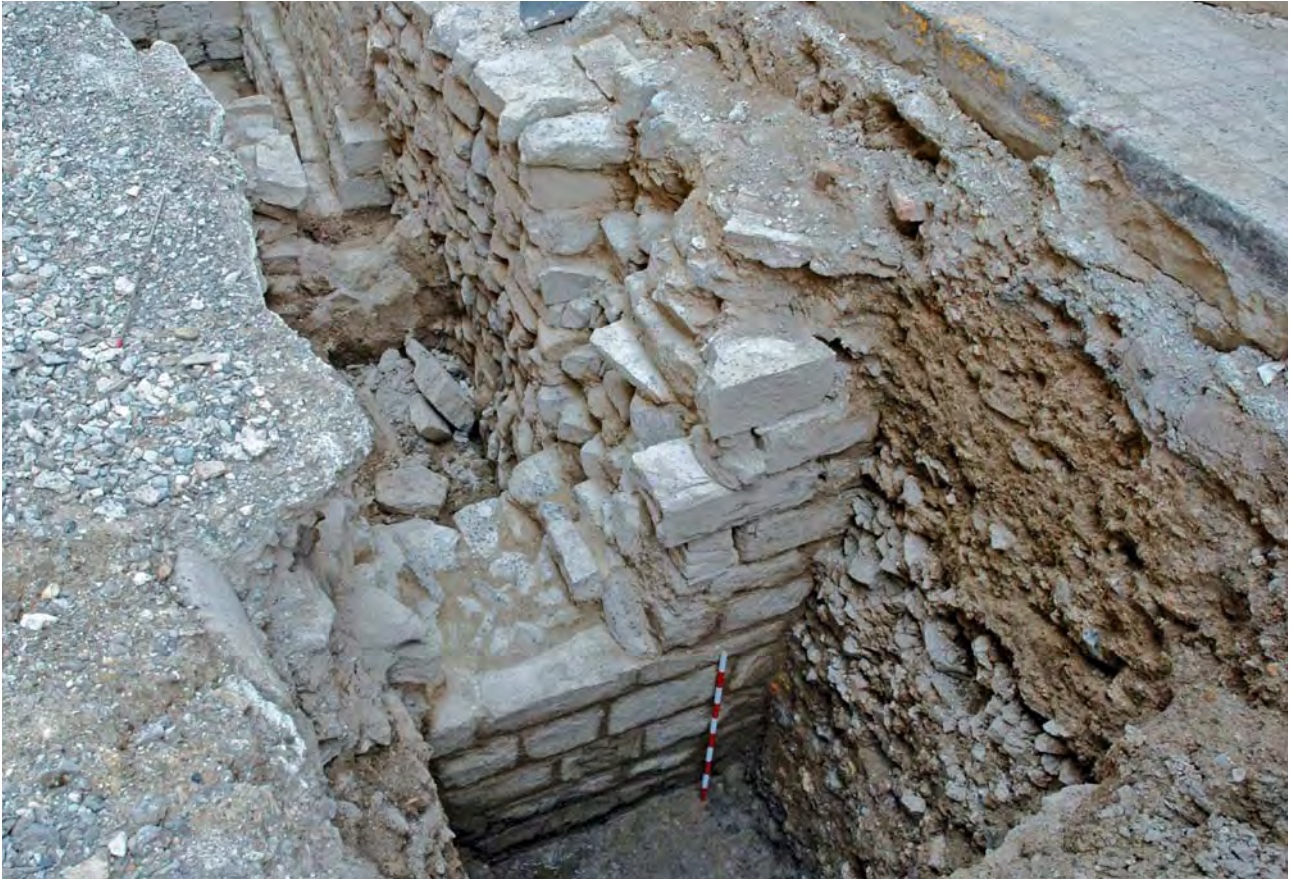
Fig. 9.
Estructura 4 des de l'oest.
Al fons, en segon terme, l'estructura 1.

Aquesta estructura està formada per la UE 6 i la rasa de fonamentació UE 57 i el farciment de la rasa, la UE 58. La trobem adossada a l'extrem oest de la torre de l'estructura 1, que hem datat a l'època de Pere III (fig. 9).

La UE 6 és un mur que presenta dos traçats que formen un angle de 90°, l'un orientat d'est a oest, que segueix la línia del mur nord de la torre de l'estructura 1, i un segon tram orientat de sud a nord. És un mur de maçoneria lligat amb morter de calç. Presenta tant pedra calcària com sorrenca de mides mitjanes i petites. No s'aprecia la seva amplada total per la banda sud, ja que es posa per sota de la vorera del carrer i només són visibles 1,06 m de la seva amplada total, que suposem que és d'1,25 m, a jutjar pel tram sud-nord, amb el qual és contemporani i que és fruit del mateix moment constructiu. Presenta una llargada de 3 m (en el sentit est-oest) entre el mur de la torre de Pere III (UE 1) i la cantonada interna que hi

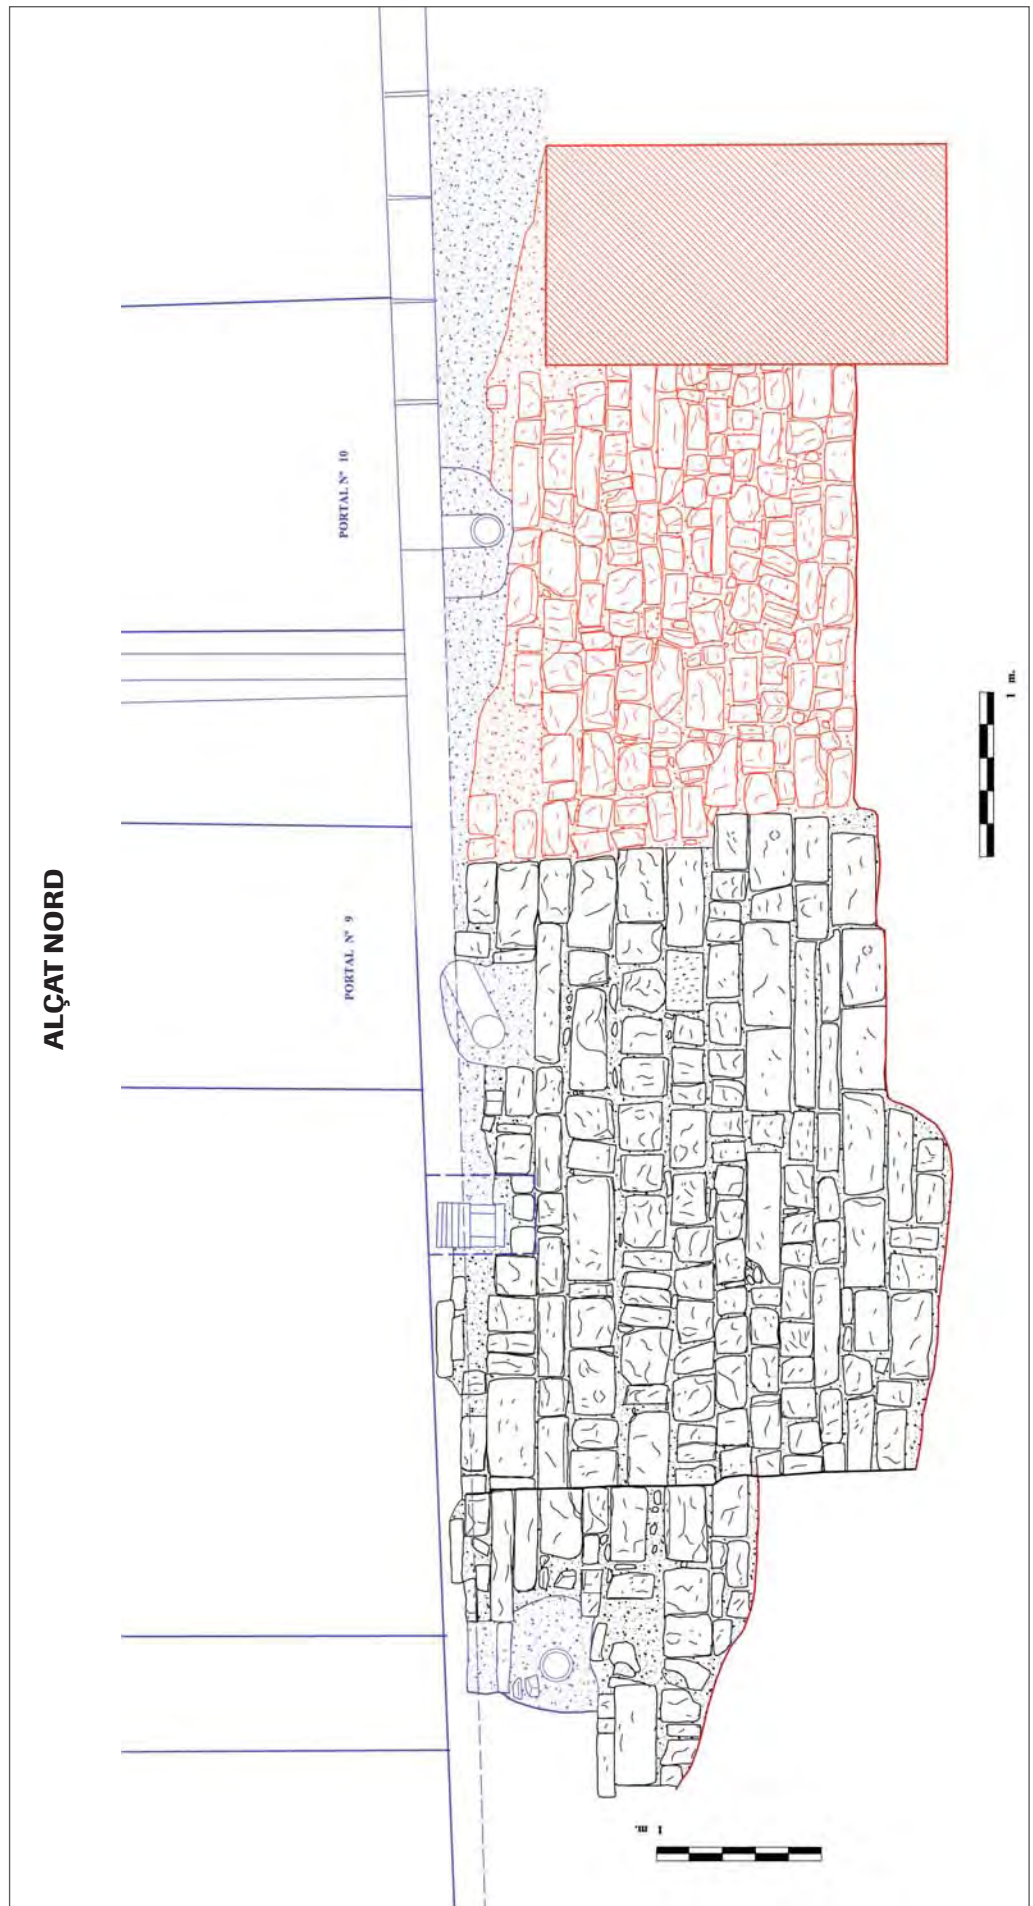
Fig. 10.
**Alçat nord de les
 estructures 1 (UE 1)
 i 4 (UE 6), en vermell.**
 Autor: Peïr Còts.

ha a l'extrem oest de la paret, on trenca formant un angle recte cap al nord. Si sumem el gruix del mur oest, tindríem un total de 4,25 m de llargada total de l'estructura 4 en sentit est-oest. En el tram sud-nord, l'estructura 4 presenta, tal com ja hem apuntat abans, una amplada d'1,25 m i conserva una alçada màxima visible de 2,70 m. La part conservada d'aquesta estructura només tindria cara vista a la banda oest d'aquest tram sud-nord. La resta de les cares no serien visibles i restarien soterrades d'ençà del seu moment de construcció (fig. 10 i 11).

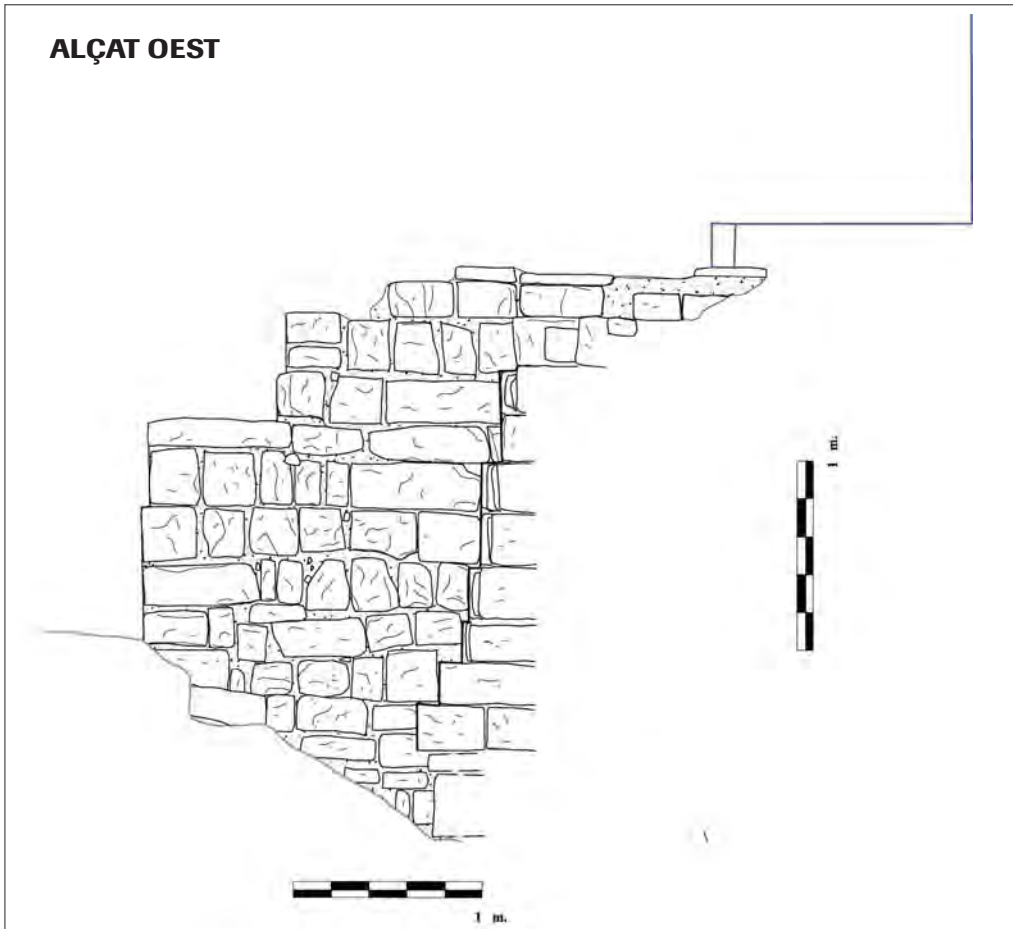
Fig. 11a.
Alçat oest de
l'estructura 1 (UE 1).
 Autor: Pèir Còts.

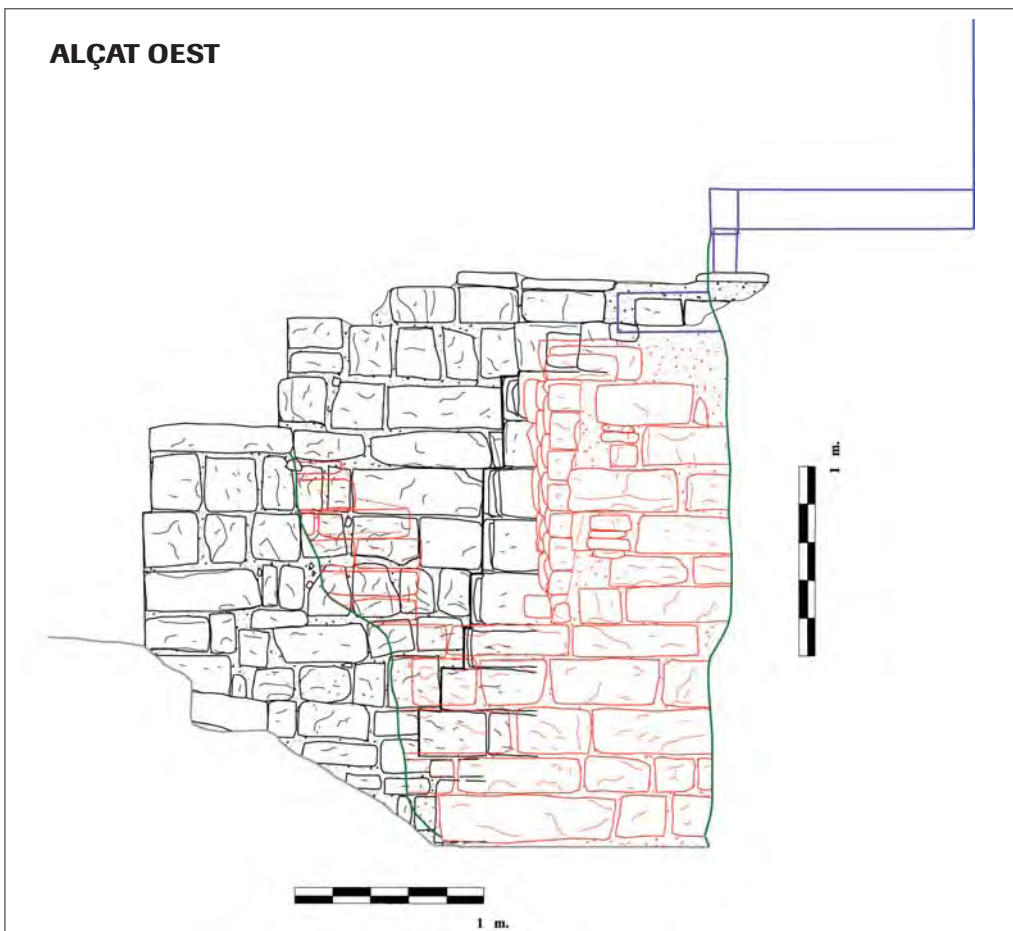
Fig. 11b.
Alçat oest de
l'estructura 4 (UE 6),
en primer terme
i en vermell, i de
l'estructura 1 (UE 1),
en segon terme
i en negre.
 Autor: Pèir Còts.

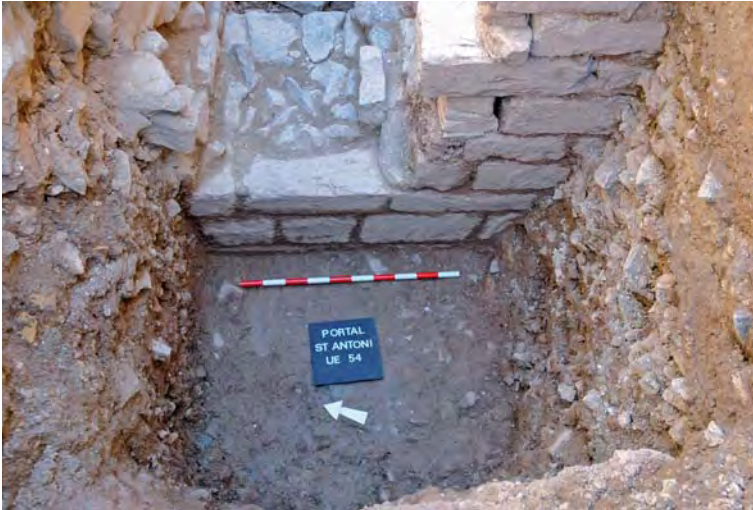
Fig. 12.
UE 54, possible nivell de rebliment del fossat, en relació amb la UE 6 de l'estructura 4.

li entreguen nivells amb materials de la segona meitat del segle XVI i de la primera meitat del XVII per la banda externa (o oest), les anteriorment esmentades UE 34 i 54 (fig. 12).

La UE 54 és un nivell inferior d'abocaments per sota de la UE 34, amb presència de materials ceràmics de cronologia similar a l'anterior.²³ Com a interpretació, podem dir que, de la mateixa manera que la UE 34, són abocaments de terres amb runes i amb materials ceràmics especialment del segle XVI i de

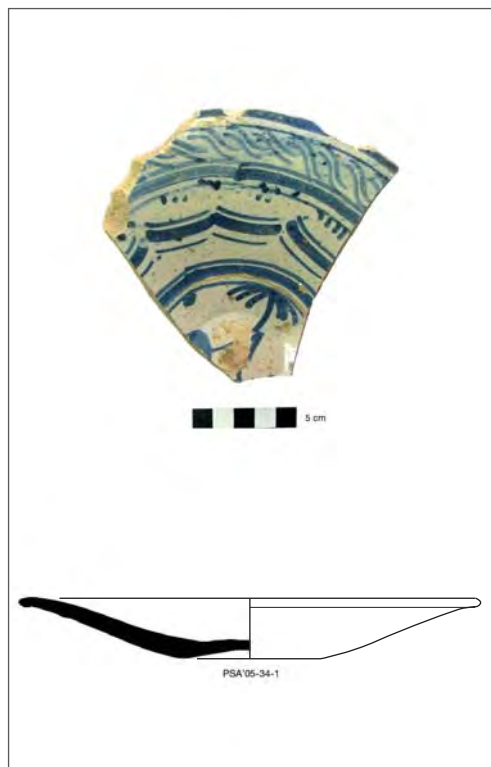
Fig. 13.
Fragment d'un plat d'ala de ceràmica blava catalana.
Presenta el motiu central vegetal envoltat per traços de triple pinta i orla de Z. Final del segle XVI-començament del XVII. Dibuix i estudi: Iñaki Moreno i Míriam Esqué (ATICS, SL).

La UE 34 és el primer nivell d'abocaments identificat per sota de l'actual vial. És un estrat format per terra flonja i poc compactada amb runa, escombraries i ceràmica provinent d'un únic o de diferents abocaments coetanis, que es podrien datar entre la segona meitat del segle XVI i primer quart del segle XVII. S'ha pogut excavat i documentar una franja de 150 cm de llargada x 70 cm d'amplada, a la part superior, i de 140 cm x 70 cm, a la part inferior, vora la vorera sud del carrer de l'Hospital i en contacte, recolzant-se, amb la cara externa del tram oest del mur UE 6 (estructura 4).²² A banda de restes de runa i altres elements, l'estrat presenta molta quantitat de ceràmica del començament del segle XVII i de la segona meitat del segle XVI. Hi abunden la ceràmica gris reduïda de Verdú i plats i escudelles de reflex metàl·lic amb decoracions pròpies de la cronologia comentada (fig. 13). L'estrat es recolza o cobreix lateralment la cara externa oest de la UE 6.

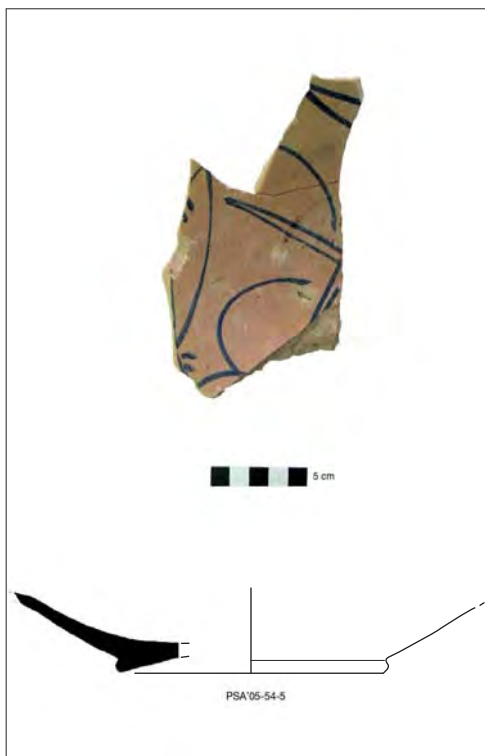
Fig. 14.
Fragment de plat de ceràmica blava de Barcelona, amb decoració central d'estrella de mar i orla amb motius estilitzats. Segles xv-xvi. Dibuix i estudi: Iñaki Moreno i Míriam Esqué (ATICS, SL).

les primeres dècades del xvii, tot i que hi ha elements residuals dels segles xiv i xv (fig. 14). Pel que fa al material d'època moderna, destaquen les escudelles de reflexos metàl·lics amb decoració de pinzell pinta propis de la segona meitat del segle xvi.

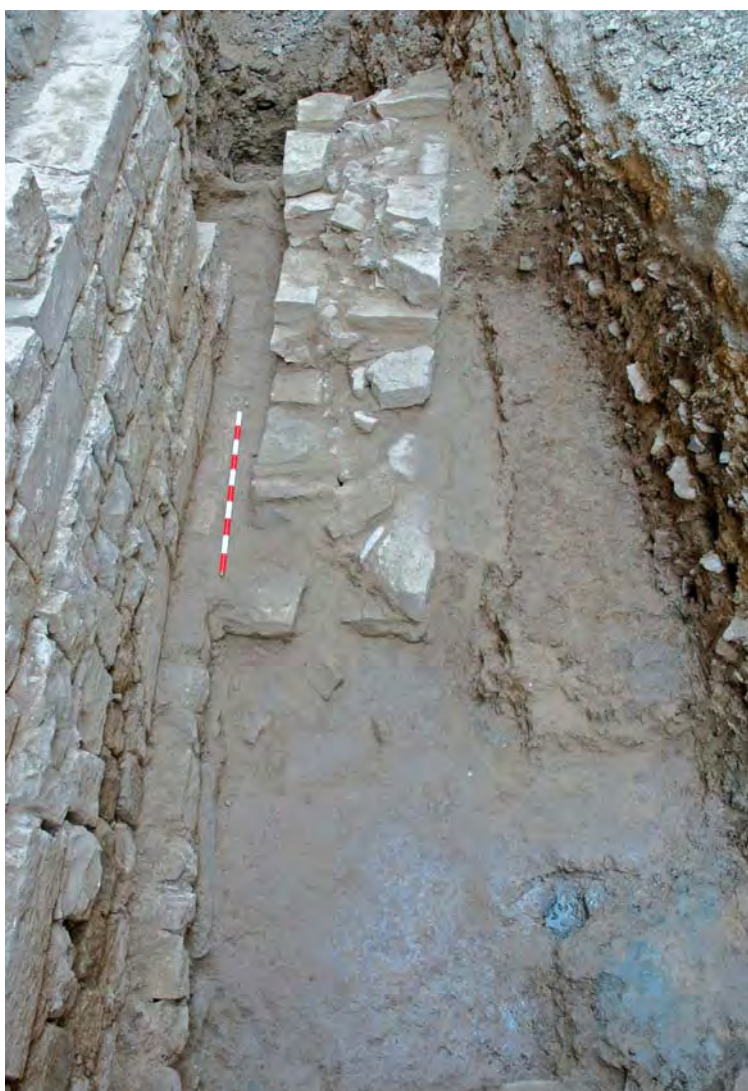
Fig. 15.
Vista de l'estructura 5 (UE 7) des de l'est. Possible estructura defensiva anterior al segle xiv.

La UE 7 és un mur de pedra lligada amb fang pastat que segueix una orientació est-

oest i que presenta una amplada d'entre 84 i 97 cm i una llargada conservada de 3,71 m. Té una potència màxima de set filades (cada filada fa uns 14-15 cm d'alçada), amb una alçada màxima conservada de 90 cm. El mur presenta dues cares vistes i es troba construït amb pedra calcària poc treballada de mida mitjana i gran. L'interior del mur té un farciment de pedra petita i mitjana i terra.

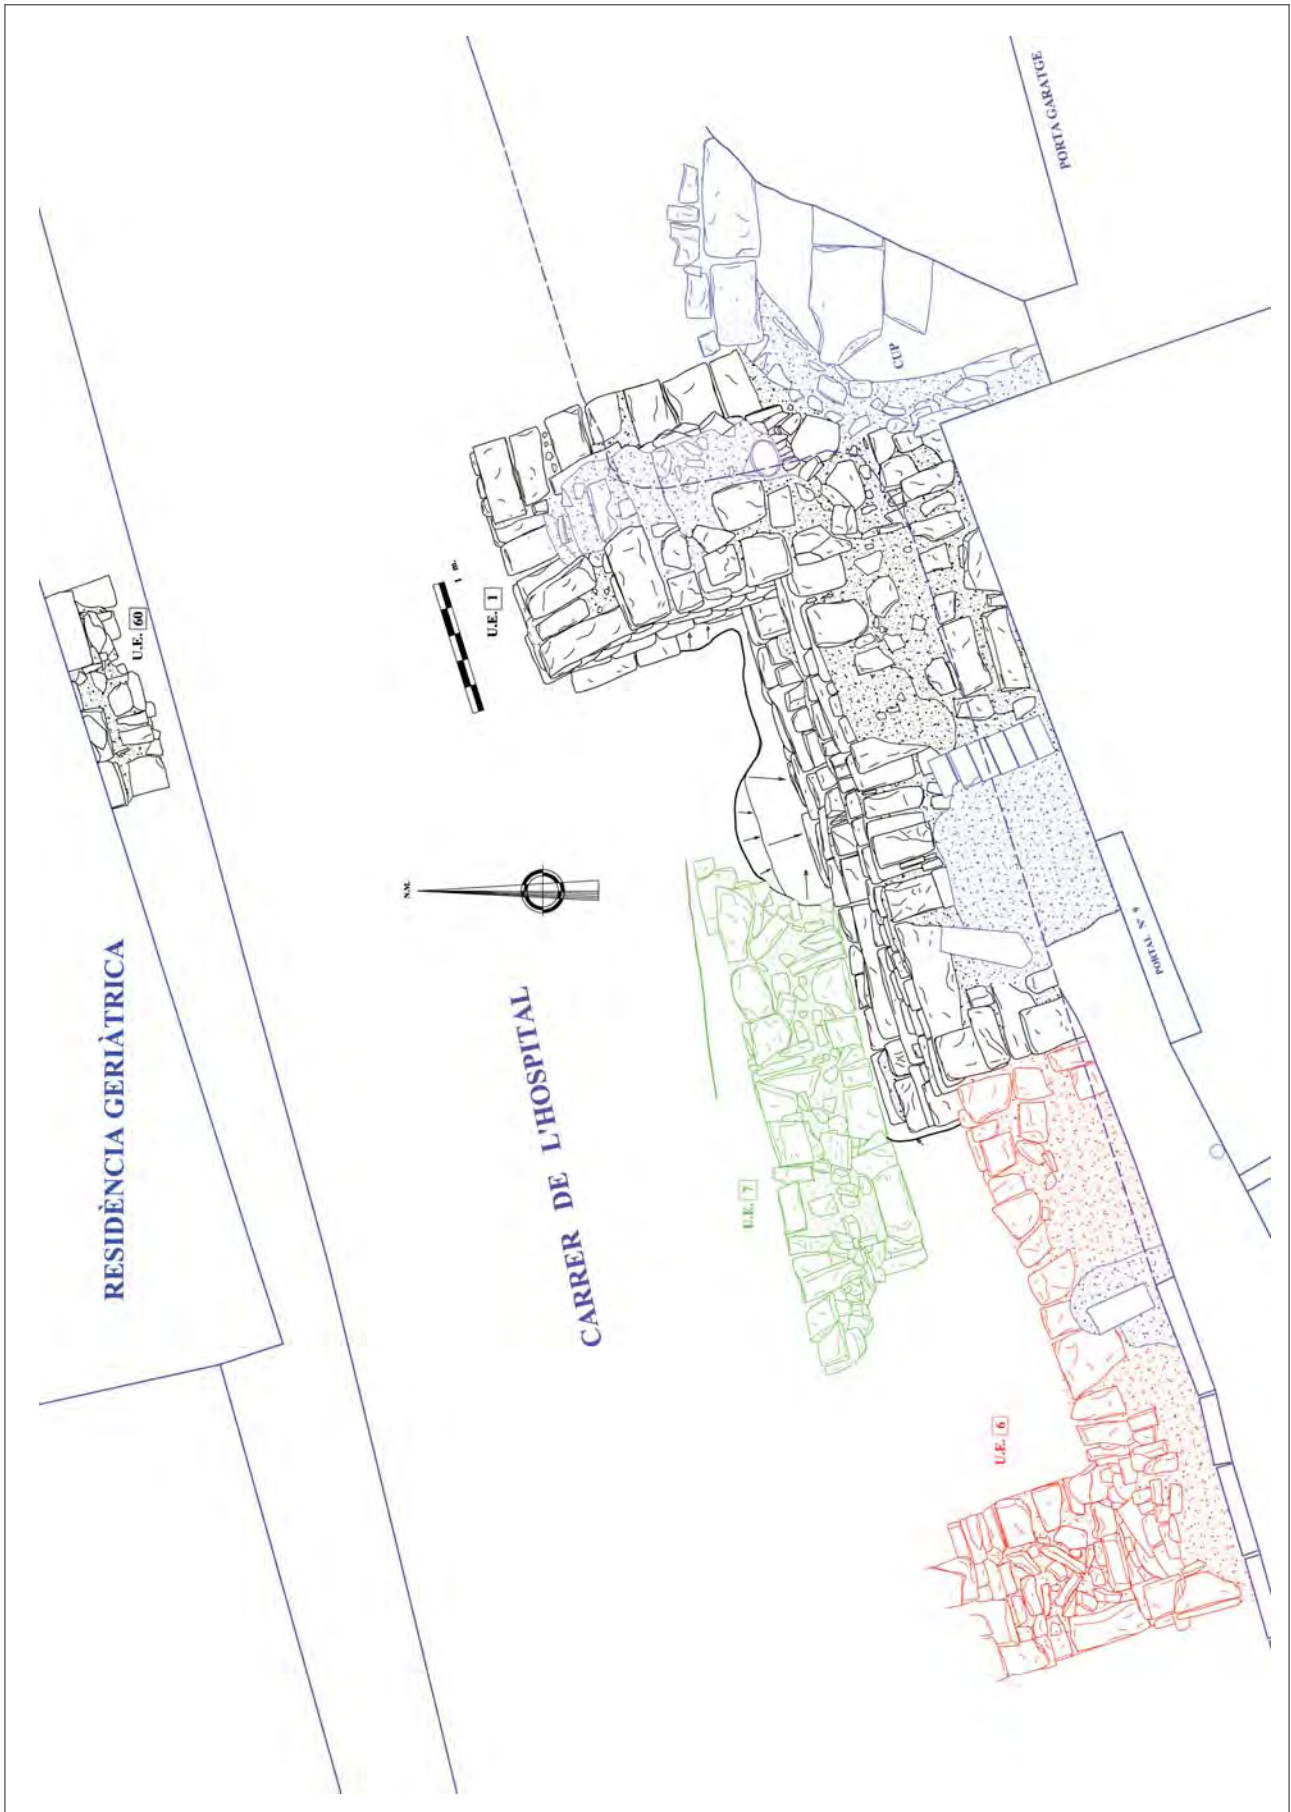
Fig. 16.
Planta de l'excavació amb les estructures defensives 5 (UE 7), 1 (UE 1) i 4 (UE 6), corresponents a tres moments diferents, i del cup que amortitza o afecta el pany de muralla del portal del segle XIV (UE 1). Autor: Pèir Còts.

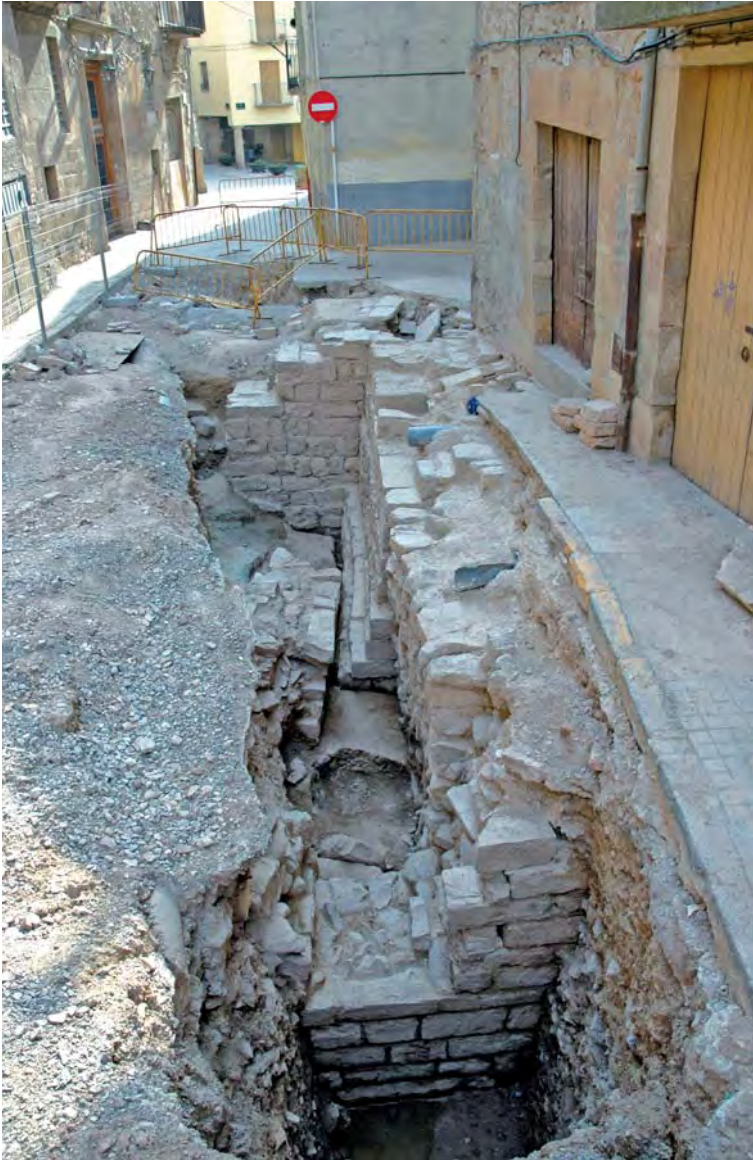
Fig. 17.
**Vista des de l'oest,
 des de l'exterior, de
 les estructures
 defensives del portal
 que configuraven
 l'entrada cap a la
 plaça de Sant Antoni.**

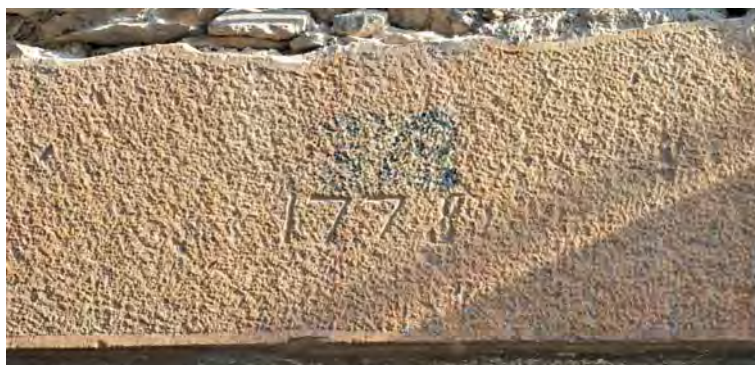
Fig. 18.
Casa núm. 9A
(antic núm. 7) del carrer de l'Hospital, sobreposada a les restes del portal, i detall de la llinda de la casa, amb la data de 1778.

Pel que fa al moment d'enderrocament o amortització del portal de Sant Antoni, a falta d'una recerca documental més exhaustiva sobre aquest capítol històric, la casa número 9A del carrer de l'Hospital ens en dóna una referència clara (fig. 18). El mur de façana d'aquesta casa, construïda l'any 1778, data que trobem inscrita a la llinda de la seva porta d'entrada, se sobreposa a les restes localitzades en l'excavació de la torre del portal del segle XIV (estructura 1). D'altra banda, la casa del 1778 aprofita la paret de la muralla de Pere el Cerimoniós com a paret mitgera est, la qual cosa ens indica clarament que la torre i la part de la muralla corresponent a la porta s'haurien enderrocats fins al nivell d'ús del carrer. Així, la part baixa del portal i una paret de la torre, els fonaments i les primeres filades fetes per sota del nivell de pas es conservarien sota el nivell del carrer, mentre que les primeres filades de les tres parets restants de la torre quedarien conservades a l'interior de celler de la casa número 9A. La cara interna de la muralla, vora el portal, també hauria quedat afectada per la construcció d'un cup de la casa número 7 del carrer de l'Hospital. D'altra banda, la part conservada de muralla que quedaria entre les cases i els patis posteriors de les cases hauria perdut definitivament la seva finalitat defensiva. Precisament per haver perviscut com a divisor entre propietats, aquest tram de muralla se'ns ha conservat en bon estat fins a l'actualitat. Avui dia són visibles 30 m lineals de muralla, conservats a una alçada de vora 4 m des del nivell del pati posterior de la casa i de 6 m, si s'hi sumen els 2 m de l'alçat de muralla visible al celler de la casa.³⁴ Tret d'algunes refeccions i alguns indrets on s'evidencia un desgast de les filades de la meitat inferior del mur defensiu, en conjunt, podem

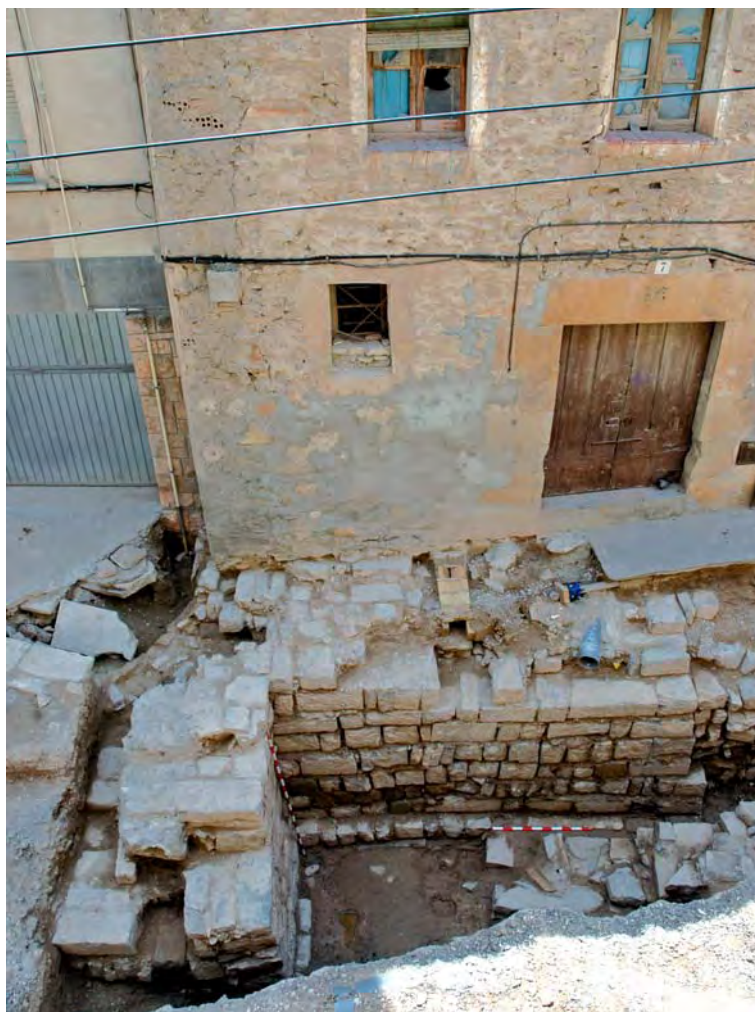
Fig. 19.
Tram de muralla entre
les cases núm. 7 i 9A
del carrer de l'Hospital.

dir que la muralla presenta un estat de conservació excepcionalment bo. A aquest fet pot haver contribuït que s'hagi conservat en bon estat el coronament del mur, que l'ha preservat de l'erosió. Aquest tram de muralla conservat, a jutjar per la seva relació amb el portal excavat, es tracta del traçat de la muralla bastida en temps de Pere III i que hauria estat possiblement reparada en moments posteriors (fig. 19).
