ESTUDI ARQUEOLÒGIC

DEL CASTELL DE BARBENS

**Joan-Ramon
González Pérez**

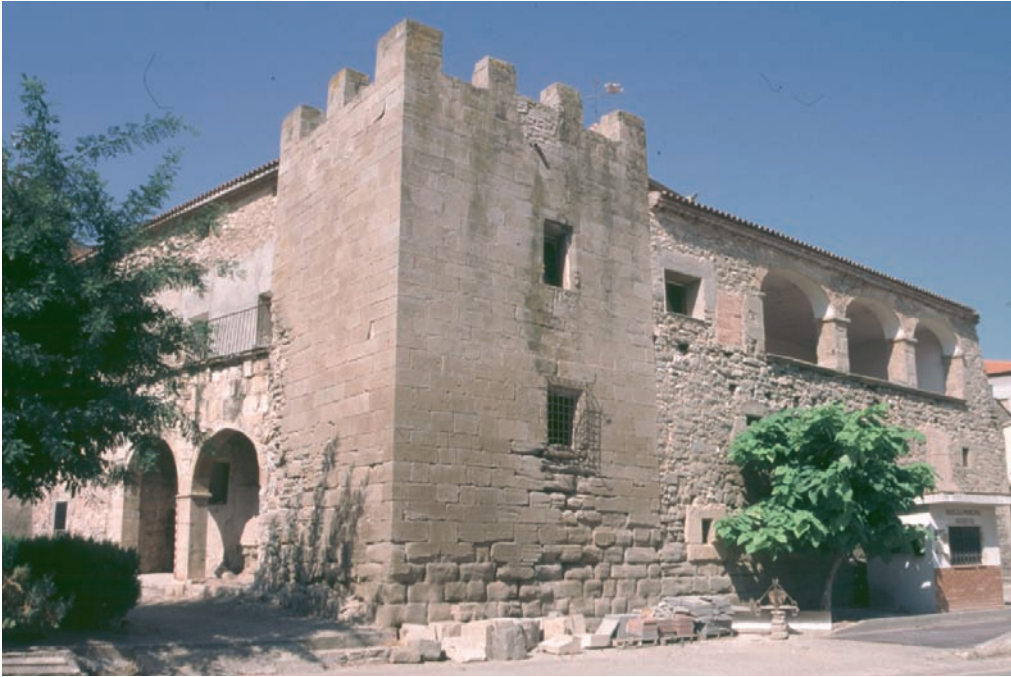
Foto 1.
Vista general del
castell de Barbens
l'any 2002,
 un dels edificis més importants del patrimoni històric del Pla d'Urgell.
 (Fot. J.R. González. Servei d'Audiovisuals de l'IEI).

A l'angle nord-est de l'actual població es troba el denominat castell de Barbens (Fot. 1). La seva estructura és globalment la d'una casa monumental i la singularitat, així com l'aspecte defensiu, el rep d'una única torre quadrangular existent en la cantonada nord-oriental.

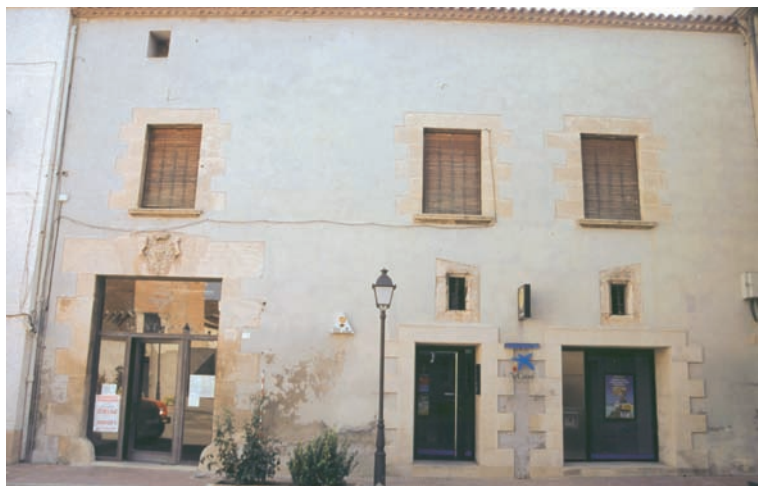
Foto 2.
Façana meridional del
castell de Barbens.
 (Fot. J.R. González. Servei d'Audiovisuals de l'IEI).

m) de la primera planta emmarcades amb carreus que restaven lliures d'arrebossat i amplit motllurat. Dalt de la situada més a l'est, la que hi ha sobre la porta principal, s'obre una senzilla finestra rectangular (50x60 cm) que dona a les golfes (Fig. 2; Fot. 2).

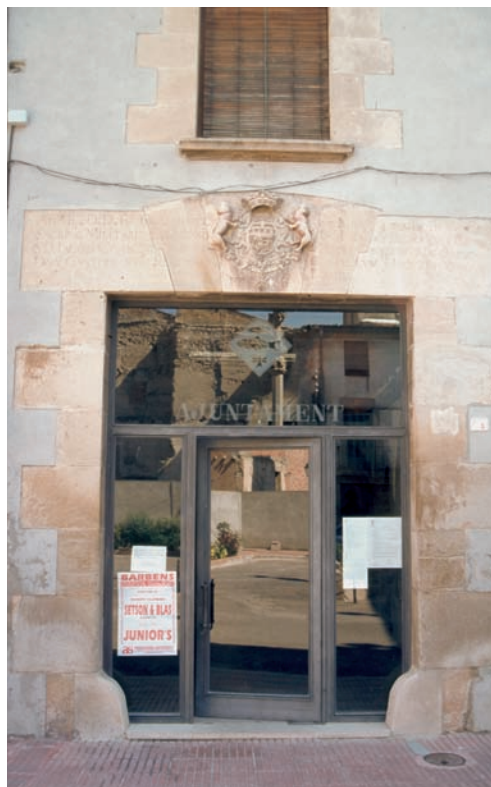
Foto 3.
Porta principal del castell de Barbens en la façana meridional.
 (Fot. J.R. González. Servei d'Audiovisuals de l'IEI).

De totes maneres allò més important és la porta d'entrada (Fot. 3), situada també al costat esquerre, amb els carreus emmarcant les seves considerables dimensions (3x4 m). Dalt té una llinda amb cinc dovelles, les tres centrals tenen els costats fets a saltacavall per aconseguir un encaix que faciliti la seva estabilitat; aquestes tres tenen a més la part superior corbada i així s'adapta al gran escut en relleu que hi ha al mig (Fot. 4).

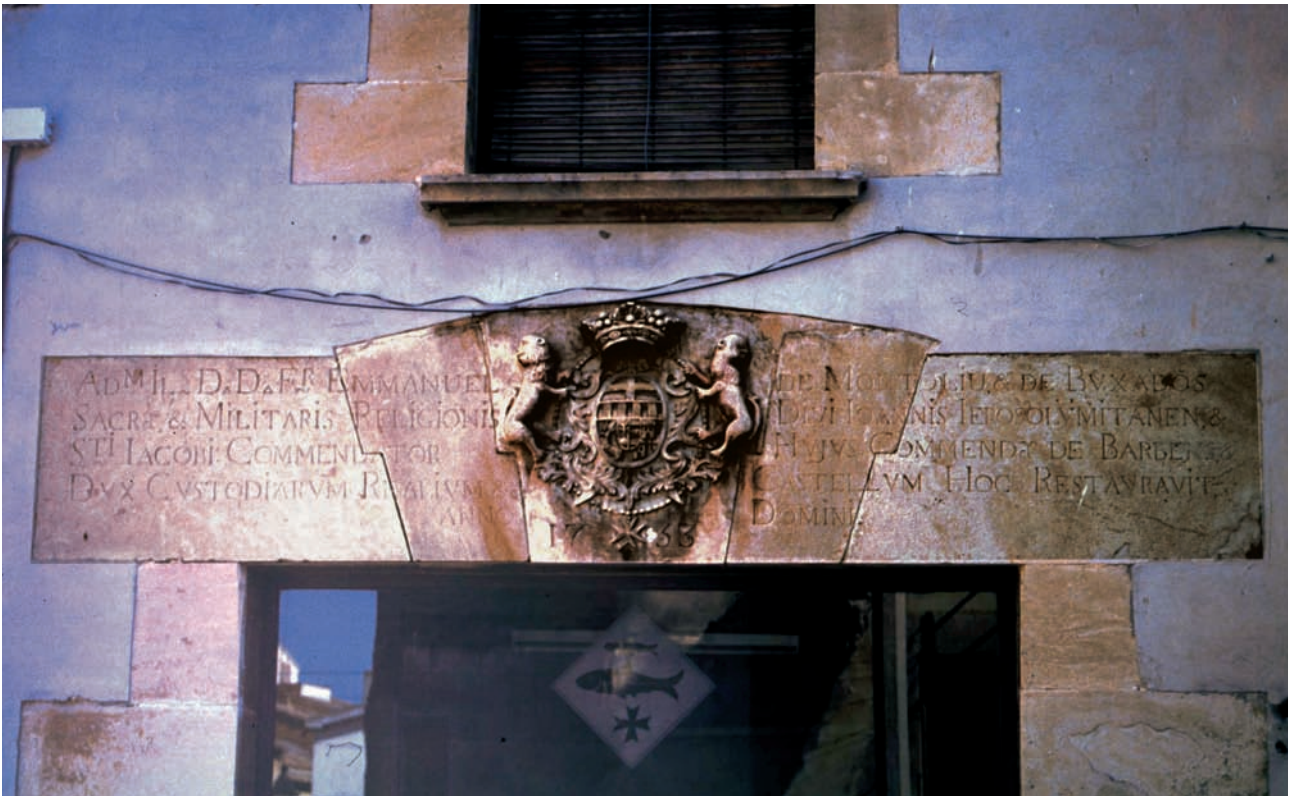
Foto 4.
Llinda epigrafiada
de la porta principal
del castell de Barbens
datada al 1753.

(Fot. J.R. González.
Servei d'Audiovisuals
de l'IEI).

De banda a banda de tota la llinda es pot lle-

gir una llarga inscripció:

AD^M IL^S D. D. F^R EMMANUEL
SACRÆ, & MILITARIS RELIGIONIS
S^TI IACOBI: COMMENDATOR
DUX CUSTODIARUM REALIUM & co

La qual transcrita diria:

Augustus Dominus Illustrissimus Domus Dei Frater Emmanuel de Montoliu et de Buxadors. Sacræ et militaris religionis divi Ioannis Ierosolymitanen et Sancti Iacobi: Comendator huius Commendæ de Barbens, et Dux custodiarum realium et co. castellum hoc restauravit Anno domini 1753

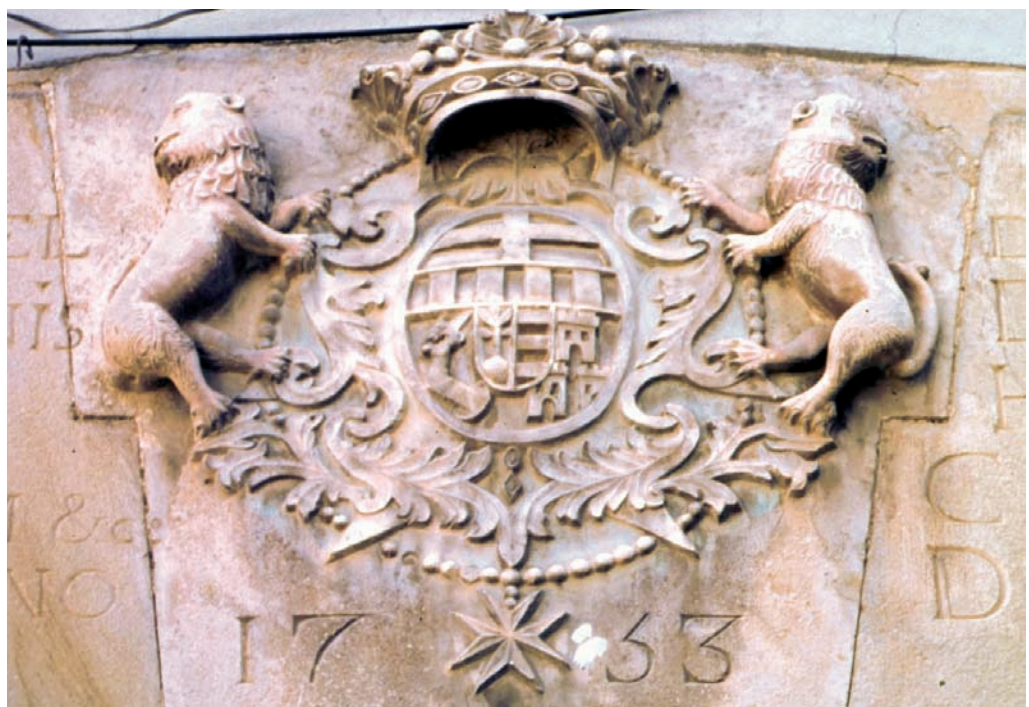
Foto 5.
Escut de Manuel de Montoliu que fou comanador de Barbens de 1751 a 1774.
(Fot. J.R. González. Servei d'Audiovisuals de l'IEI).

A la dovella central de la llinda, i presidint la porta d'accés al castell, hi ha l'escut del comanador Manuel de Montoliu (Fot. 5). És un excel·lent relleu en bon estat de conservació que esdevé una de les obres d'art més notables del castell. L'escut és de forma rodona, sota una corona en la que alternen amb florons tres perles posades en forma del vertex d'un triangle. Un gran cordó envolta tota l'obra del qual penja la creu de Malta que està sostingut per dos leons rampants tornats un con-

tra l'altre, però que tenen el cap mirant cap a fora i amb una expressió no massa fera. L'escut propiament dit està tallat en tres parts: al cap hi ha la creu de l'Hospital; al centre hi ha quatre pals; al peu hi ha al mig un escut petit partit que té a la seva dreta un montfloré, el qual sembla fer al·lusió a Montoliu, mentre a la seva esquerra hi ha tres faixes; a la banda dreta del peu hi ha un braç amb armadura que esgrimeix una espasa petita, mentre que a l'esquerra hi ha tres torricons en disposició triangular. Entre el cordó i l'escut hi ha decoració vegetal. Evidentment la data que hi ha a la mateixa dovella permet precisar la seva cronologia: 1753 i estilísticament és una obra clarament barroca.

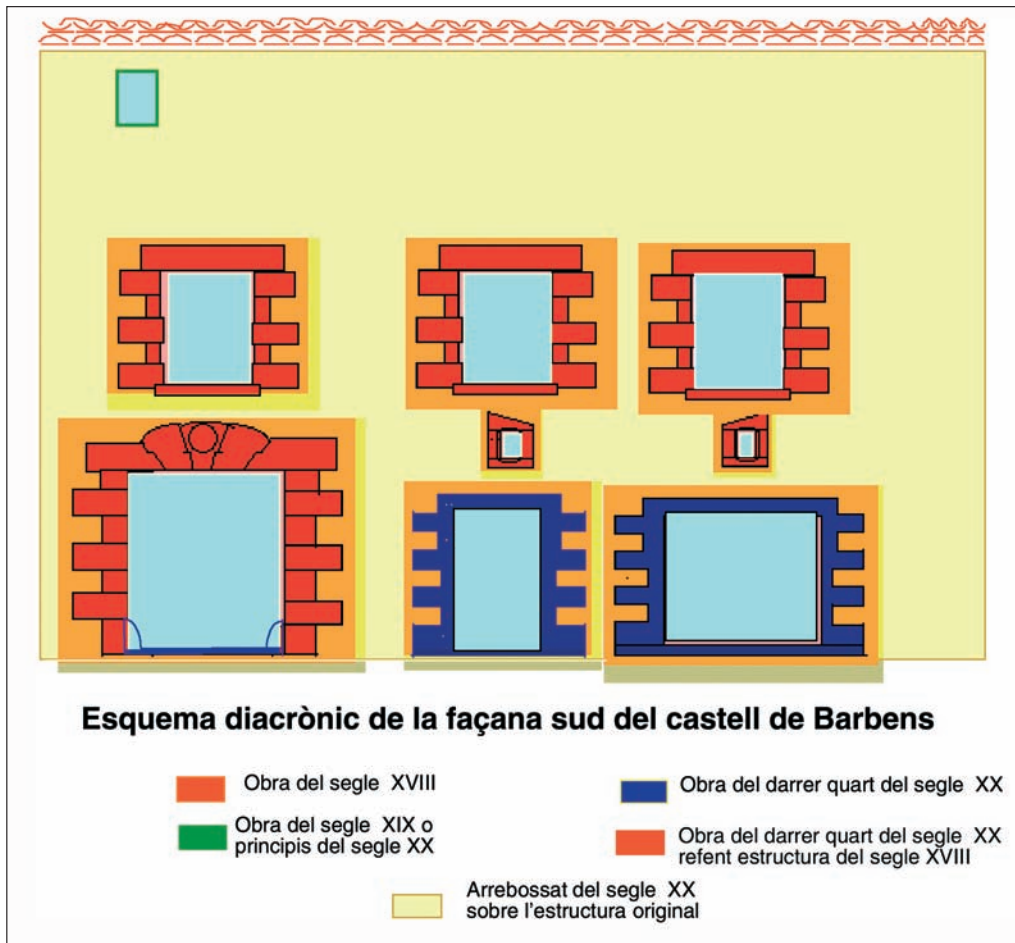
Fig. 3.
Esquema diacrònic de
la façana meridional
del castell de Barbens.

tes a la planta baixa que volen mantenir una mica l'equilibri asimètric general a la façana (Fig. 3).

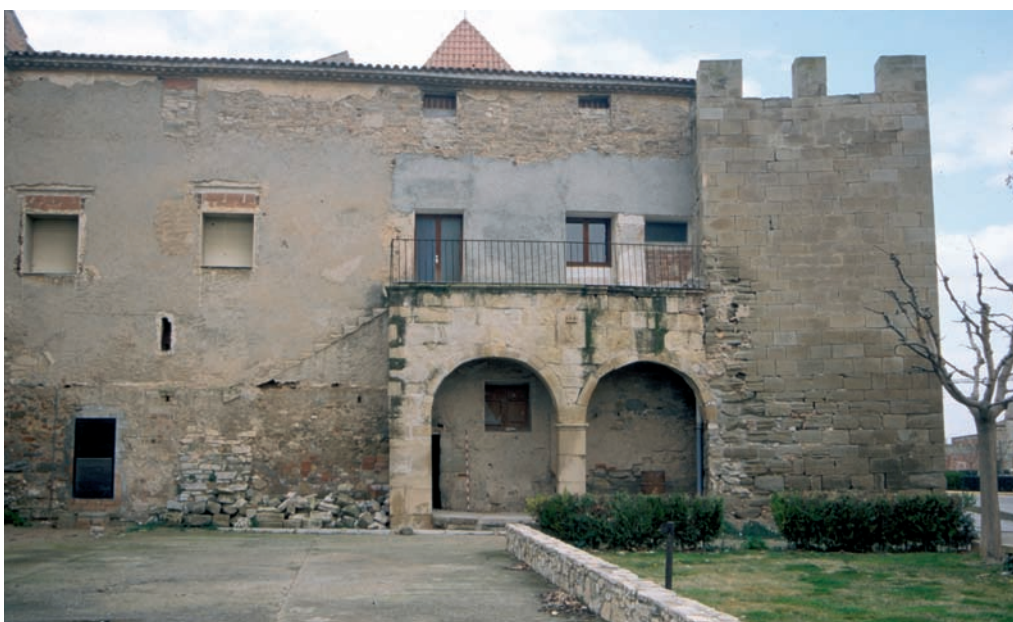
Foto 6.
Vista general de
la façana est del
castell de Barbens.
(Fot. J.R. González.
Servei d'Audiovisuals
de l'IEI).

dues arcades al seu costat. La resta està molt modificada i és un magnífic exemple de com les necessitats dels habitants del casal han fet i desfet allò que els ha convingut sense el mínim respecte per a l'obra original (Fig. 4; Fot. 6).

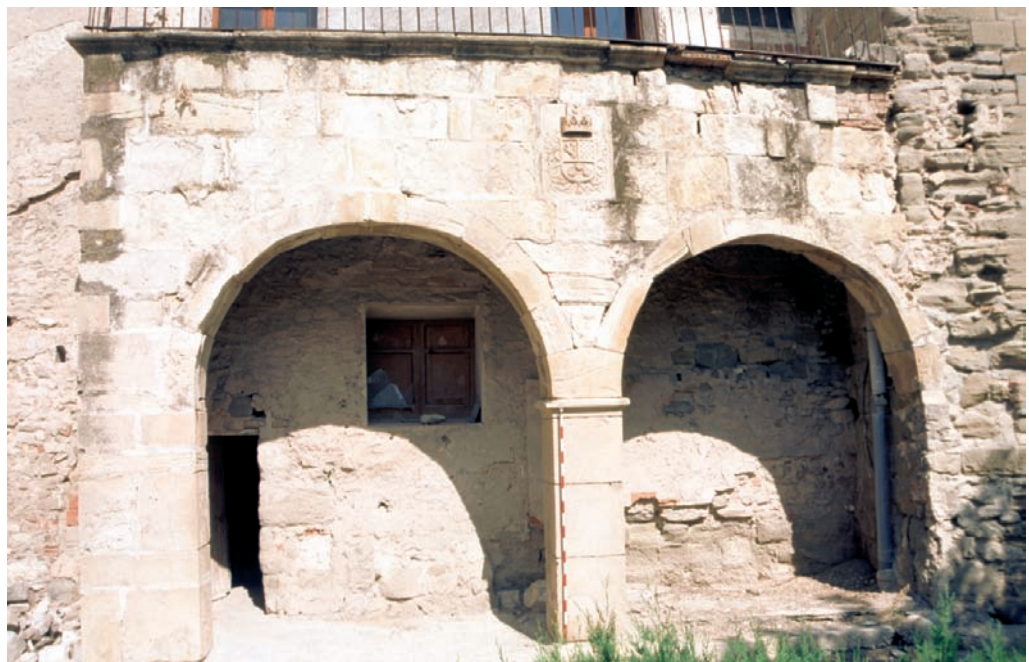
Foto 7.

El porxo o galeria afegida en el segle XVIII a la façana oest del castell de Barbens.

La façana pròpiament dita és de maçoneria però està folrant un nucli de tàpia. A la part inferior es veuen sota del porxo i al costat meridional alguns dels carreus basals del mur original. El porxo de dues arcades de mig punt, lleugerament peraltades és en realitat una terrassa afegida al mur de la façana i que té d'ample la part meridional que sortia la torre respecte a aquell; precisament al recolzar l'arc nord en l'estructura de carreus de la torre va afectar al seu angle sud-est que va quedar totalment alterat per l'obra feta al segle XVIII, segons es pot datar per l'escut existent al mig dels dos arcs, els quals descansen en un pilar fet de carreus que té marcada l'imposta amb una senzilla motllura, per sobre un ben treballat salmer serveix de suport als dos arcs que són fets amb dovelles primes; tot l'acabat d'aquesta galeria és fet de pedres ben escarades i el remat és una plataforma de pedra amb motllura voladissa; per dalt hi ha una barana de ferro (Fot. 7). A la paret resten encastats els fragments de pedra dels esglaons d'una escala que des de la terrassa permetria accedir al pati on potser havia un jardí, aspecte recordat per l'actualment existent. Aquesta escala tenia deu esglaons i a partir d'allí hi hauria un replà d'on sortiria el tram inferior el qual per tant era perpendicular al mur principal i del qual no resta més que una mena de talús de maçoneria adossat i que serviria com a estrep per recolzar l'arc inferior de l'escala que partia del costat meridional de la terrassa. La porta que accediria a la primera planta està modificada i molt probablement es tracta de la situada al costat sud de la terrassa. Dues portes fetes modernament cap a la banda nord, si bé la més extrema s'ha convertit posteriorment en finestra, formen part de l'adequació de l'edifici a les noves necessitats de l'ajuntament, completada aquesta

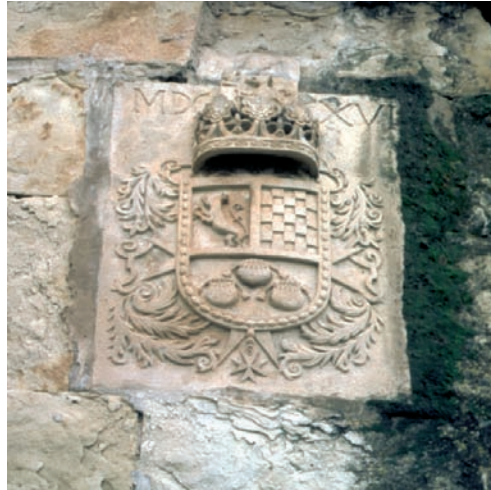
Foto 8.

Escut heràldic siutat a la galeria del castell de Barbens, datat en 1716.

Per sobre dels dos arcs i sobre una llosa rectangular hi ha esculpit un escut de forma clàssica, és a dir arrodonit per la seva base. Dalt hi ha una corona que té els florons alternats amb petites flors de lis la boca de l'escut està coberta per un collar de perles del qual penja la creu de Malta. L'interior està tallat i primer partit: a la dreta hi ha un animal rampant semblant a un lleó, mentre que a l'esquerra hi ha els escacs i a sota tres calders en posició triangular. Per radera de la peça hi ha decoració vegetal i curiosament es veuen les puntes d'una gran creu de Malta. Evidentment la data que hi ha a la part superior de la mateixa pedra permet concretar la seva cronologia: MDCCXVI i estilísticament és una obra més sobria i clàssica, és a dir de gust medieval, que el de la façana principal si bé la decoració de fons és clarament barroca (Fot. 8).

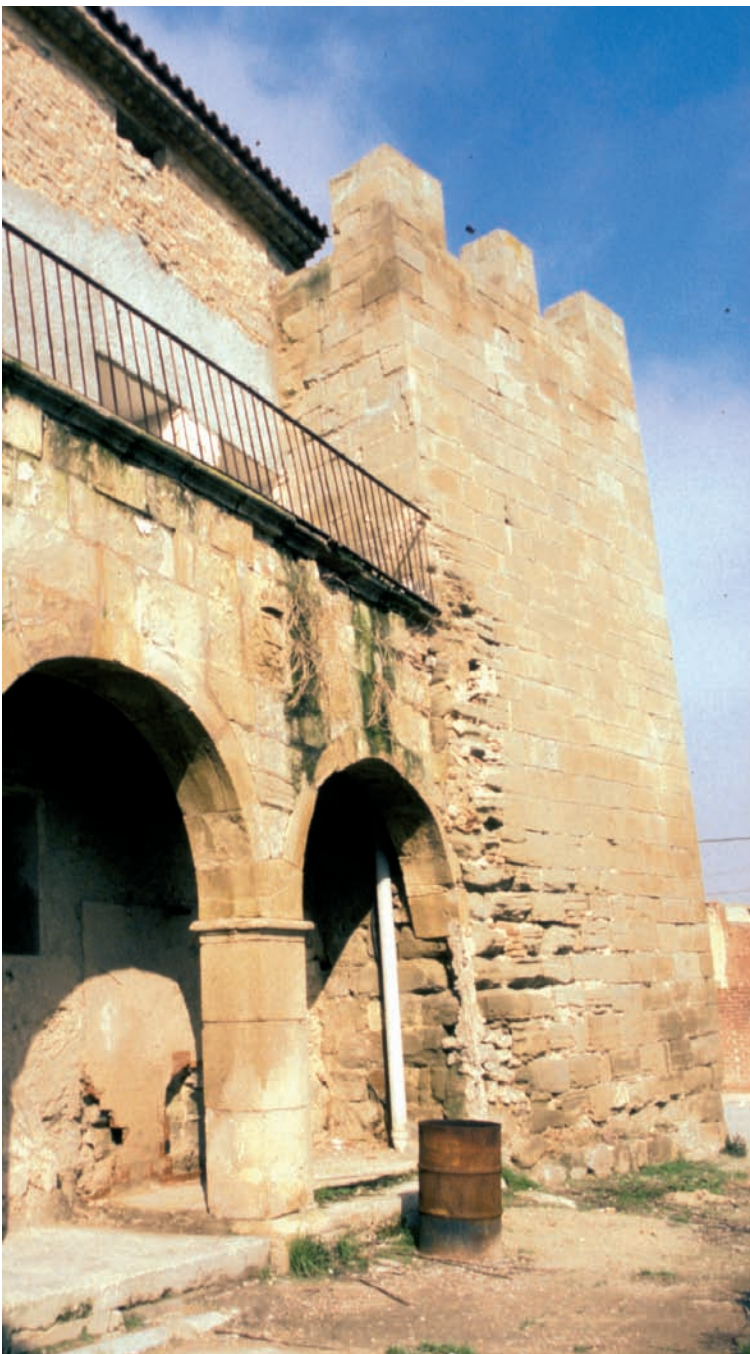
Foto 9.

Es pot observar el recolzament en la torre de l'arc de la galeria del segle XVIII.

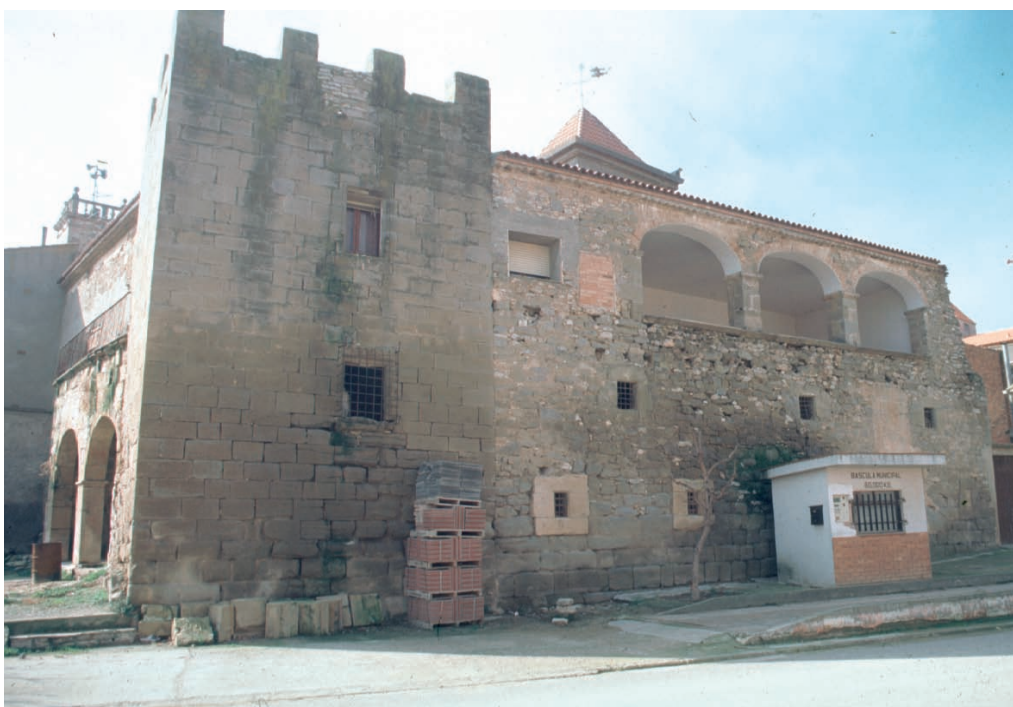
Fig. 6.
Esquema diacrònic de la façana oriental del castell de Barbens.

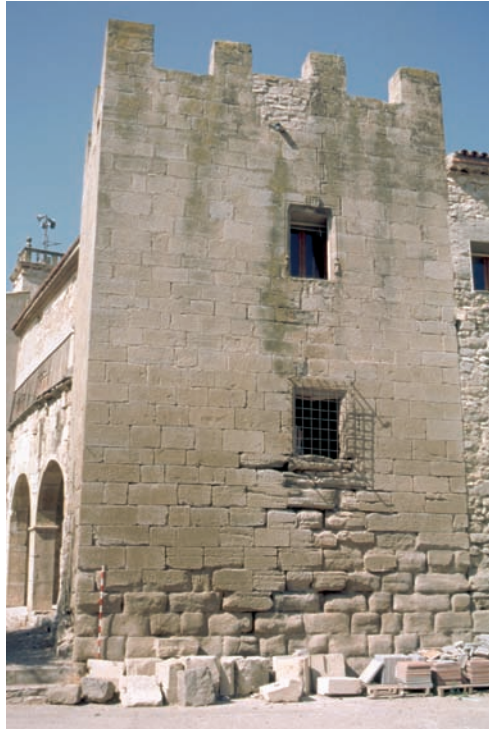
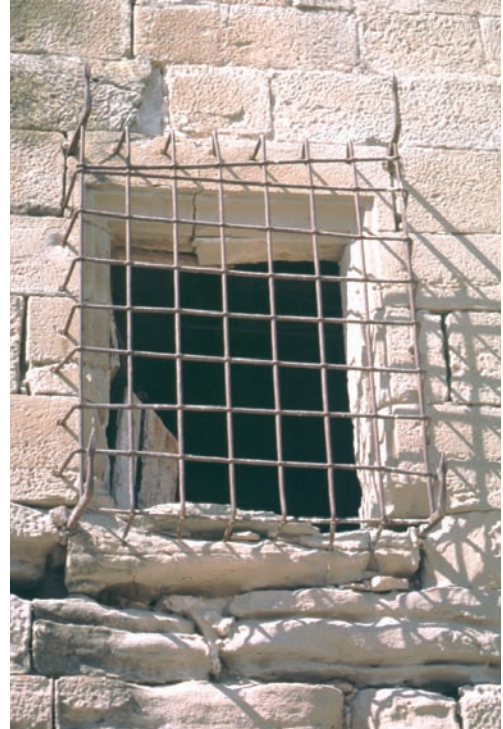
Pared nord de la torre angular del castell de Barbens.

Finestra inferior de la torre del castell de Barbens.

La torre en aquest costat mostra el mateix carreuat de la banda est (Fot. 11), té una gran finestra rectangular amb una reixa sortida ben elaborada (Fot. 12). A la planta de dalt hi ha una altra finestra rectangular però en aquest cas té a manera de motllura que l'emmarca, esculpida als mateixos carreus, formant un arc escarser, amb els muntants sobre bases, tot de gust gòtic tardà. Al mig de l'arc hi ha un escut amb el peu trencat que mostra una creu de Jerusalem amb els extrems de les petites flordelissades (Fot. 13). L'estructura acaba amb quatre teòrics merlets, més amples i cantoners els dels extrems (Fot. 14); entre els dos del mig hi ha una obertura que arribaria fins al nivell del paviment de dalt i que avui està tapada per una paret de maçoneria.

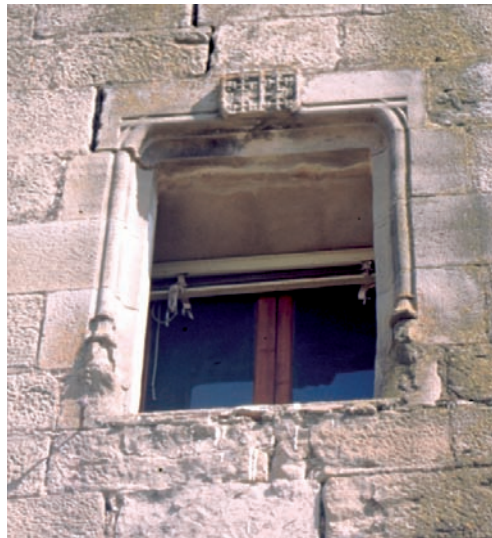
Finestra superior de la torre del castell de Barbens amb l'escut de l'orde hospitaler.

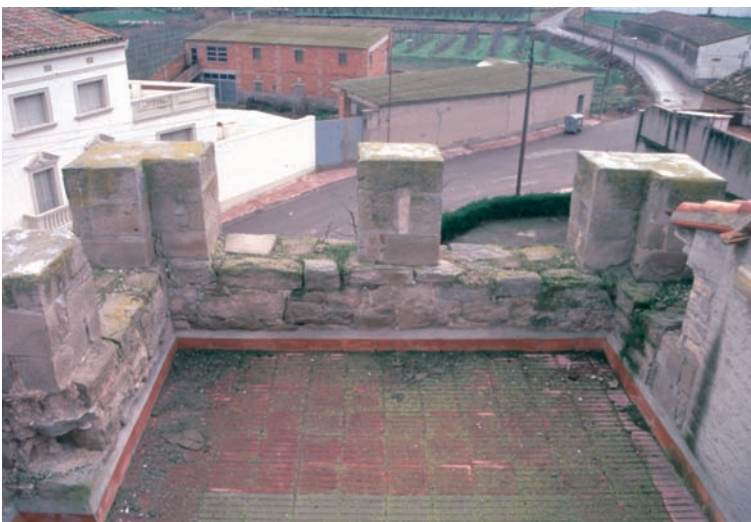
Foto 14.

Terrassa actual de la torre angular del castell de Barbens.

trencajunt isodòmic (FUGUET 2000, p. 190). Actualment està rematada per tres aparents merlets els quals foren reconstruïts l'any 1992 com ja comentarem més endavant, moment quan es taparien els dos forats de la calefacció que hi ha al primer pis.

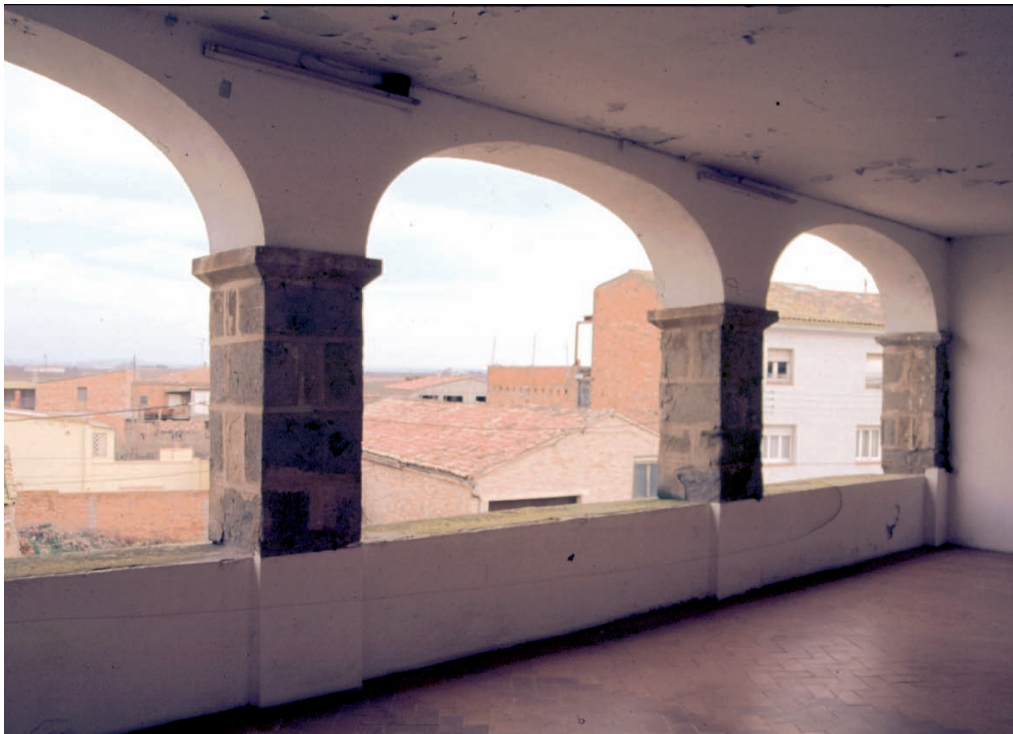
Foto 15.
Interior de la galeria septentrional edificada al segle XVIII en el castell de Barbens.
 (Fot. J.R. González. Servei d'Audiovisuals de l'IEI).

El mur nord immediat a la torre té una mena de sócol de carreus del mateix tipus de la torre d'un metre i mig d'alçada, fins a la sèrie de cinc petites finestres rectangulars que estan emmarcades per quatre grans carreus de pedra blanquinosa que contrasta amb les de la base i sobretot amb la paret de maçoneria que a partir d'aquí comença fins al ràfec habitual a l'edifici, refet en la darrera obra de restauració. Per sobre hi ha una segona sèrie de tres finestres del mateix tipus però més grans i amb els carreus de pedra menys destacada. Finalment sota la teulada hi ha una gran galeria de tres arcs escarsers sostinguts per dos pilars fets de grans carreus i amb marcada imposta (Fot. 15).

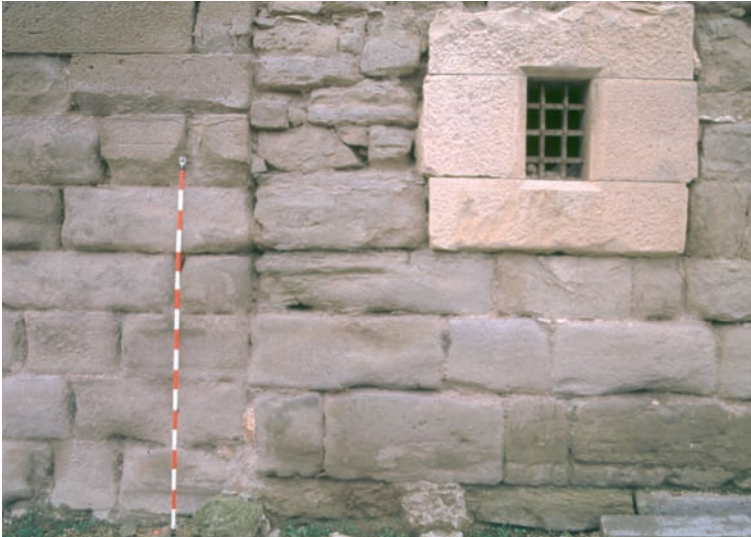
Foto 16.
Detall del recolzament de l'actual mur nord en l'angle nordoest de la torre angular del castell de Barbens. Cridaner emmarcat de pedra calcària.
 (Fot. J.R. González. Servei d'Audiovisuals de l'IEI).

antiga de la façana septentrional. Independentment d'altres raonaments cronològics hi ha el fet indubtable que totes les parets exteriorment visibles es recolzen en ella, és a dir són clarament posteriors des del sócol de carreus fins al mur de maçoneria (Fot. 16). Aquest precisament és sincrònic a la base de pedres ben treballades i obre dues sèries de finestres rectangulars sota una magnífica galeria. Tota aquesta obra correspon a la gran reforma que

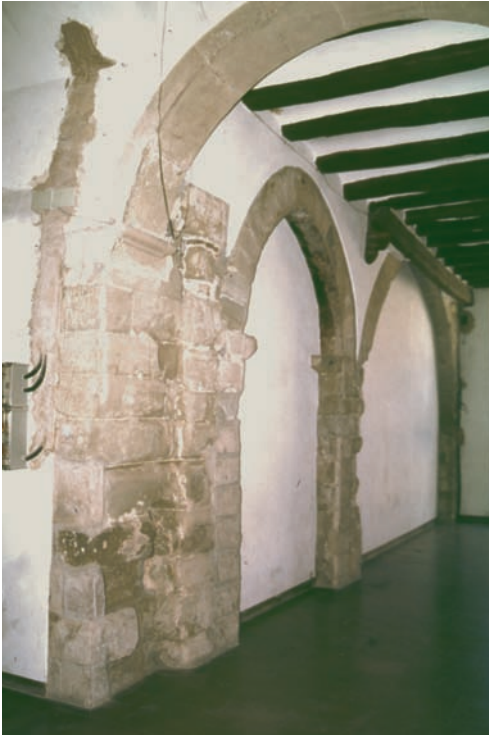
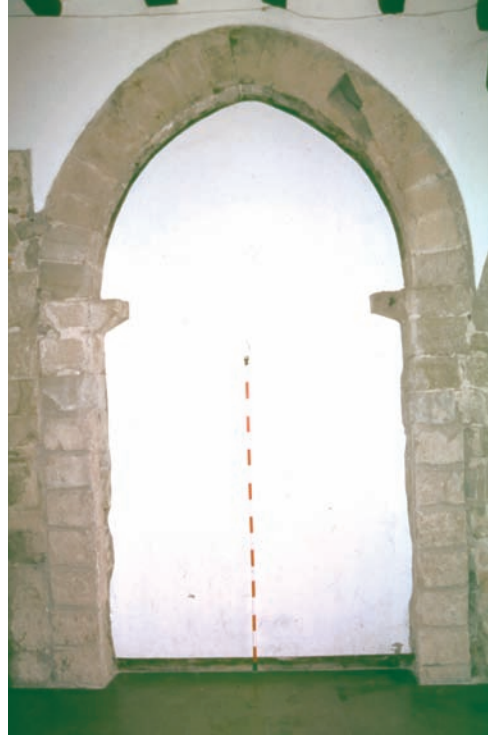
Foto 18.
Vestíbul actual
del castell de Barbens
on es conserven
els arcs apuntats
anteriors a la reforma
del segle XVIII.
En la cantonada
esquerra hi ha les
restes d'una porta
dovellada.
 (Fot. J.R. González.
 Servei d'Audiovisuals
 de l'IEI).

Foto 19.
Arc apuntat sobre
imposta ressaltada
existent en l'actual
vestíbul del castell de
Barbens i que
correspon a la seva
etapa més antiga.
 (Fot. J.R. González.
 Servei d'Audiovisuals
 de l'IEI).

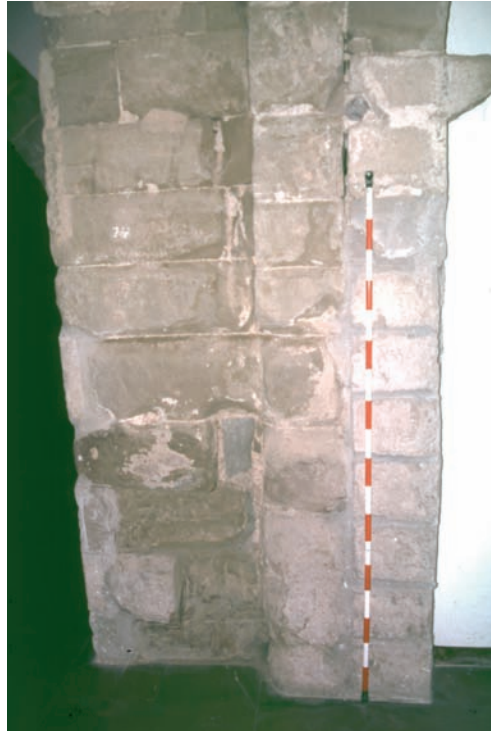
Fig. 9.
Reconstrucció hipotètica de la primitiva porta del segle XVI de la planta baixa del castell de Barbens.

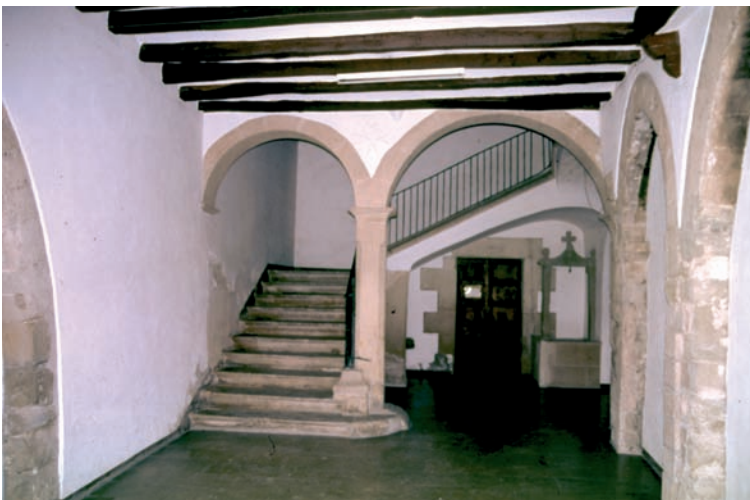
Foto 22.
Detall de la creu de Malta en el carcanyol dels arcs del vestíbul del castell de Barbens.
 (Fot. J.R. González. Servei d'Audiovisuals de l'IEI).

picada la cara nord. Al costat oest solament hi ha l'escòcia i la gola en una imposta incrustada al mur. Per sobre del salmer hi ha en relleu una gran creu de Malta que presideix tot l'àmbit (Fot. 22).

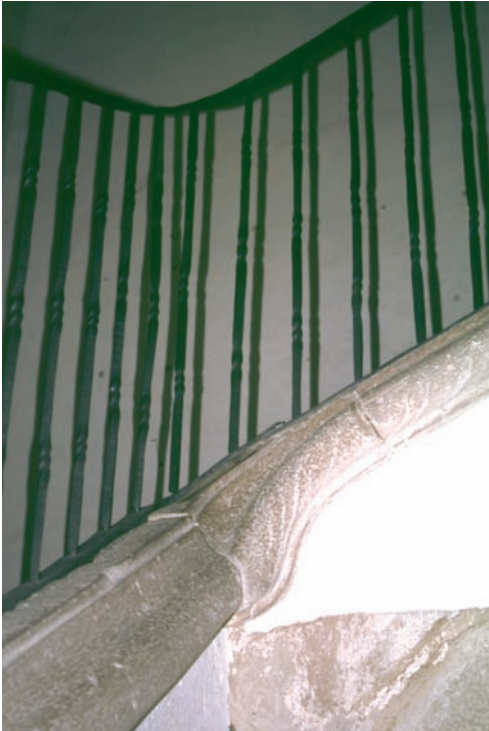
Foto 23.
Detall de l'escala
barroca del castell
de Barbens.
(Fot. J.R. González.
Servei d'Audiovisuals
de l'IEI).

L'escala és de pedra, de dimensions considerables. La barana és de ferro i es recolza en una sèrie de carreus amb un artístic bocell que dóna una elegància a l'element funcional, sobretot en les dues cantonades (Fot. 23).

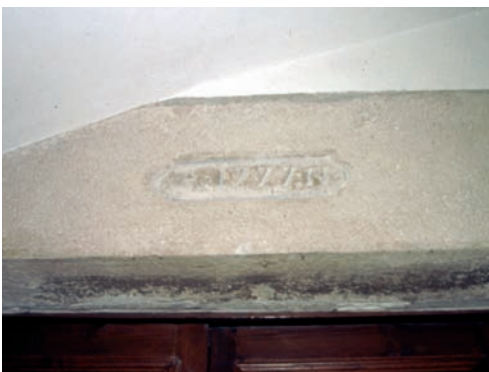
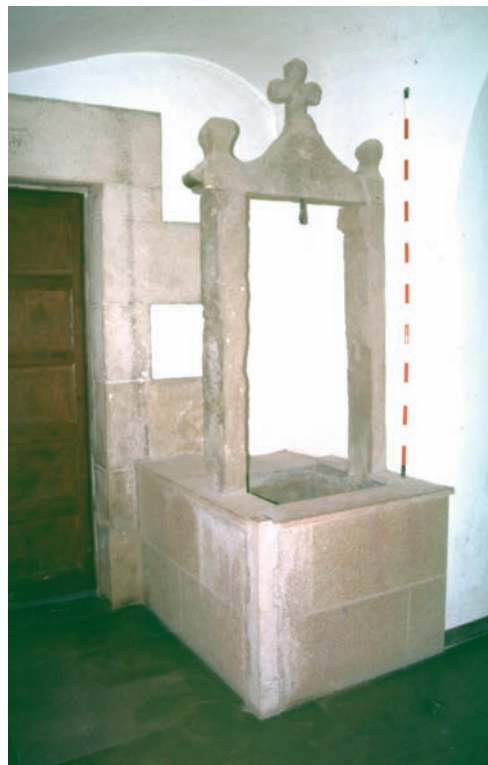
Foto 24.
Inscripció A1777 N de
la llinda de l'habitació
sota l'escala principal
del castell de Barbens.
(Fot. J.R. González.
Servei d'Audiovisuals
de l'IEI).

Foto 25.
Pou de brocal barroc
existent al vestíbul
del castell de Barbens.
(Fot. J.R. González.
Servei d'Audiovisuals
de l'IEI).

A partir del mur on es recolza l'escala hi ha una habitació rectangular de parets molt gruixudes amb una porta rectangular de rebranques de carreus i llinda monolítica amb una cartela gravada al mig i que té la següent inscripció **A 1777 N**, és a dir *any 1777* (Fot. 24). L'escala és relativament posterior a la col·locació de la llinda. Actualment està utilitzada com a petita biblioteca i com a oficina de correus, per tant no es pot apreciar res a les parets arrebossades; la situada a llevant ha estat substituïda per un gran vidre opac. Res no s'aprecia de la porta que comunicava aquesta cambra amb les quadres situades al nord. Justament per davant hi ha un pou de boca quadrada que té el brocal restaurat amb plaques de pedra fa uns deu anys, però que per dins s'aprecia les lloses monolítiques originals; per sobre campeja una estructura clarament barroca, formada per dos pilars de 130 cm d'alçada i que sotenen una pedra monolítica, recta per baix, però motllurada pel costat oest, i que per dalt té al mig un petit frontó rematat per una creu de braços arrodonits i als dos costats dos grans caps de clau (Fot. 25). El pou té una reixa a nivell de paviment i continua l'estructura quadrangular amb dos grans carreus fins arribar al nivell de graves, a par-

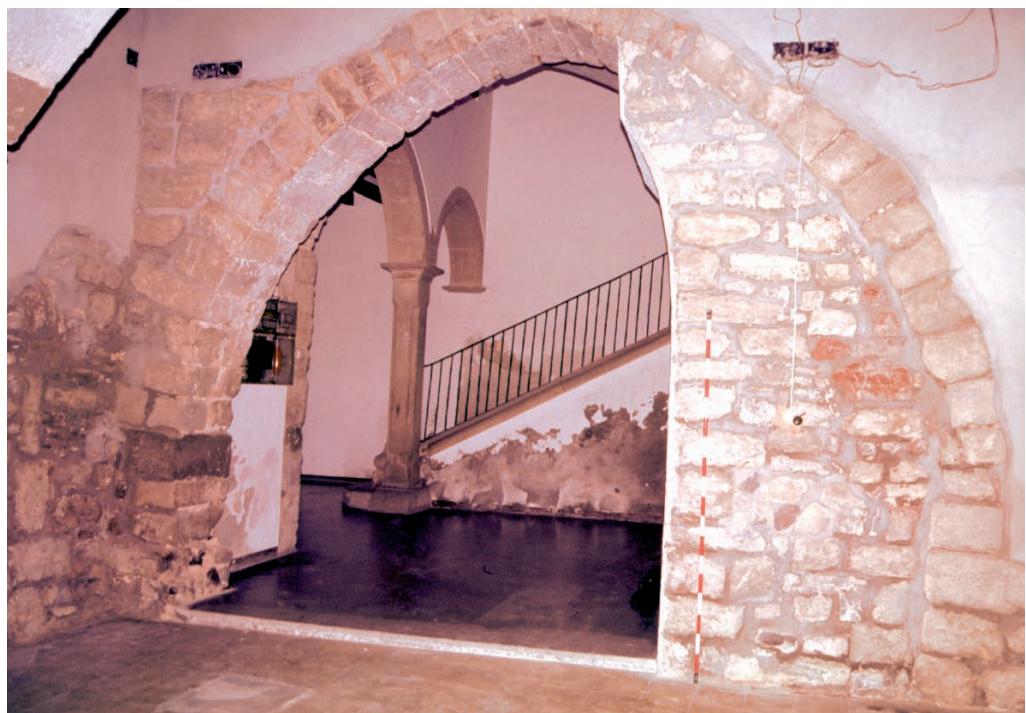
Foto 26.
Detall del cegament parcial del primer arc diafragma de la planta baixa del castell de Barbens per l'habitació construïda l'any 1777.

pilar de maçoneria que cega la meitat d'un arc diafragma que partia de l'habitació datada al 1777 (Fot. 26) i es recolza en el mur que va totalment perpendicular des dels arcs del segle XVIII fins al mur de tàpia que tancaria l'edifici per l'est, i on es va obrir una porteta i una finestra per sota de la terrassa de la façana est: Cal dir també que hi ha l'accés a la base de la torre des del darrer tram de la sala. Al costat nord d'aquest hi ha llavors una gran sala amb tres grans arcs diafragmàtics, de 70 cm de gruix, que arrenquen directament del terra, però no es recolzen als murs nord i sud, sinó en petits murs de maçoneria perpendiculars als principals, els quals també són de maçoneria (Fot. 27). Originalment estarien arrebossats, però fa uns pocs anys s'han repicat les parts inferiors, i malauradament es va rejunjar tot amb ciment i ara es fa difícil establir si són sincrònics o no, encara que estructuralment sembla més viable la primera possibilitat, tot i que en algun punt hi ha indicis d'un muntant de porta (Fot. 28), cosa que caldria investigar quan es pugui treballar per la zona de "la Caixa".

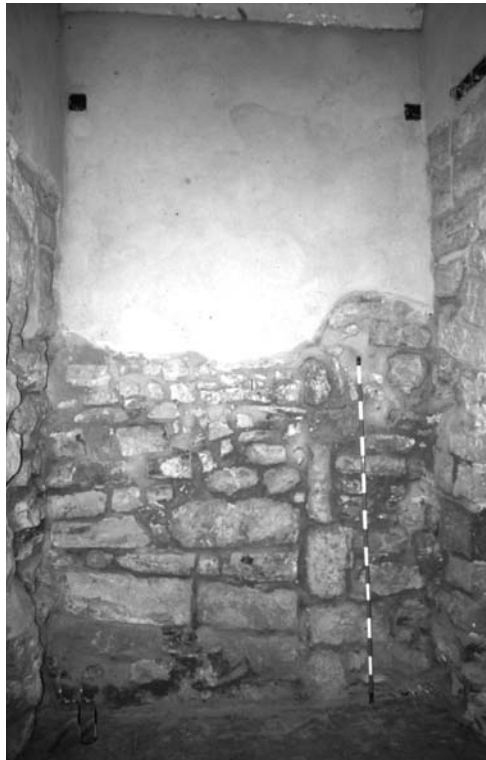
Foto 28.
Mur sud de la sala
dels arcs diafragmàtics
on s'aprecien indicis
del muntat d'una
porta del primer
castell de Barbens.
 (Fot. J.R. González.
 Servei d'Audiovisuals
 de l'IEI).

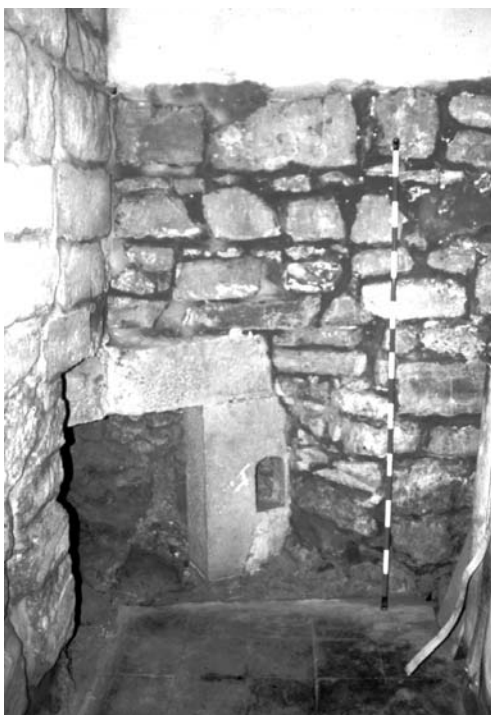
Foto 29.
Una de les dues
portetes que donaven
accés a un espai avui
inexistent de la
planta baixa del
castell de Barbens.
 (Fot. J.R. González.
 Servei d'Audiovisuals
 de l'IEI).

No obstant, allò que més crida l'atenció són dues portetes rectangulars amb llinda i llindar monolítics i senyals de tenir una porta que s'obriria cap a dins (Fot. 29 i Fot. 30). Tenen una alçada d' 1,50 m i una amplada de 65 cm. A la seva dreta tenen una curiosa pedra monolítica de gairebé 80 cm de costat i que té al mig una petita finestreta de 24 cm d'alçada i una amplada que no supera els 20 cm en forma d'arc de mig punt, amb esplandit interior dels 40 cm de gruix de la pedra. Aquests passos semblen que donarien a unes galeries de

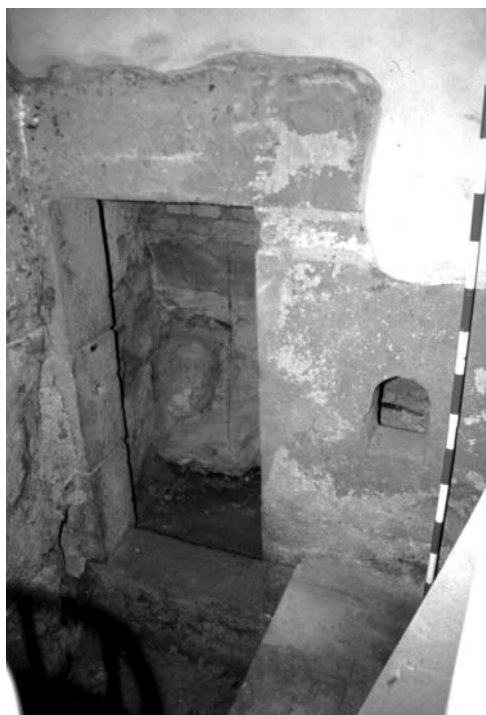
Foto 30.
Una segona porta
d'accés desconegut
situada també al nord
del castell de Barbens.
 (Fot. J.R. González.
 Servei d'Audiovisuals
 de l'IEI).

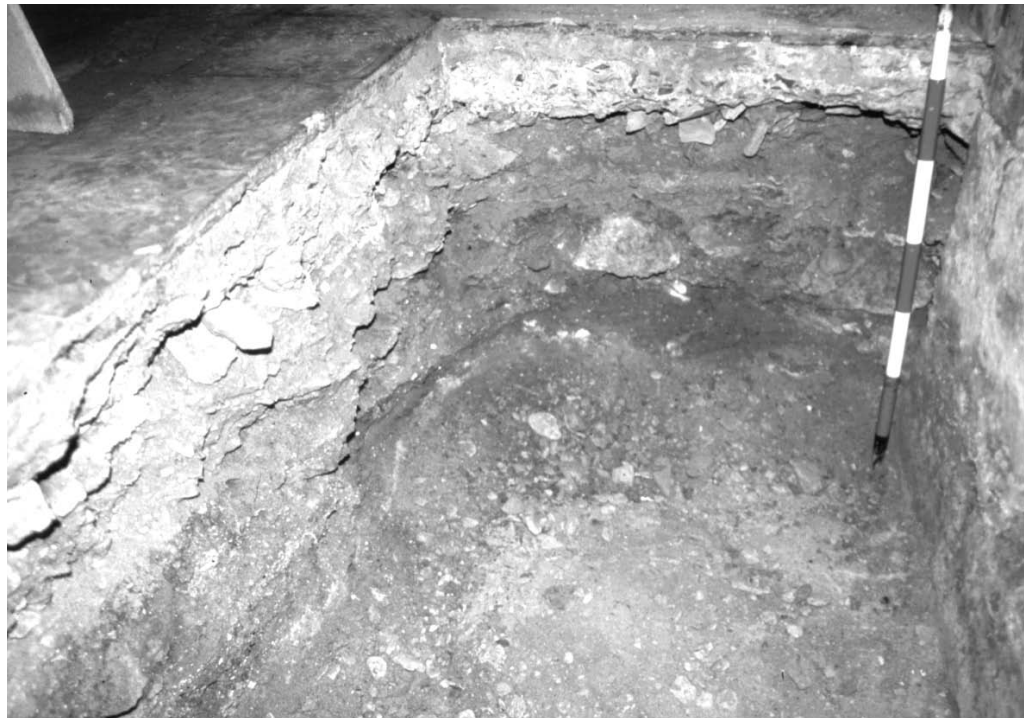
Foto 31.

Forat que havia al terra de la planta baixa del castell de Barbens que permet documentar la senzilla estratigrafia existent.

drat aproximadament i d'una fondària de 60 cm fins arribar a la capa de graves, les quals són la base on descansen directament els arcs diafragma. L'estratigrafia és molt senzilla: paviment actual de rajola (2,5 cm) amb la solera de ciment (10 cm), per sota hi ha la capa de preparació (20 cm). A partir d'aquí es troba un fi paviment de guix que coincideix amb el llindar de la porteta; per sota una capa de pedretes i calç (10 cm), segueix una altre sòl d'ús i finalment la preparació d'aquest format per terra marronosa (20 cm) fins trobar les graves naturals (Fot. 31).

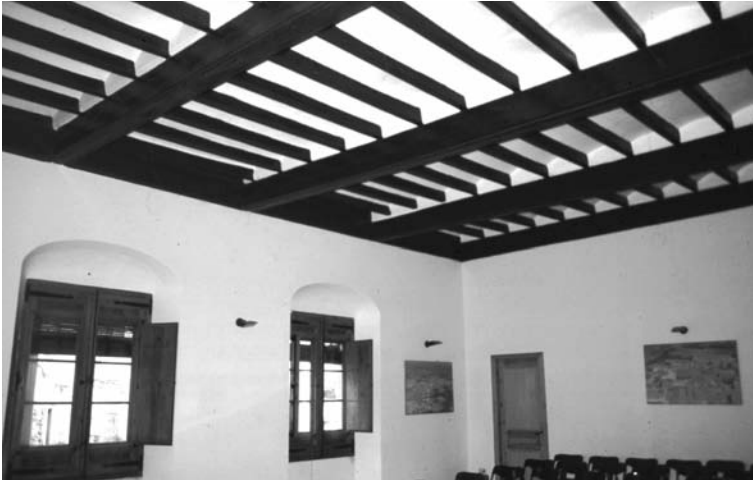
Foto 34.
Banda meridional de l'interior de la primera planta del castell de Barbens corresponent a l'actual saló de plens de l'ajuntament però estructuralment pertanyent al segle XVIII.
 (Fot. J.R. González. Servei d'Audiovisuals de l'IEI).

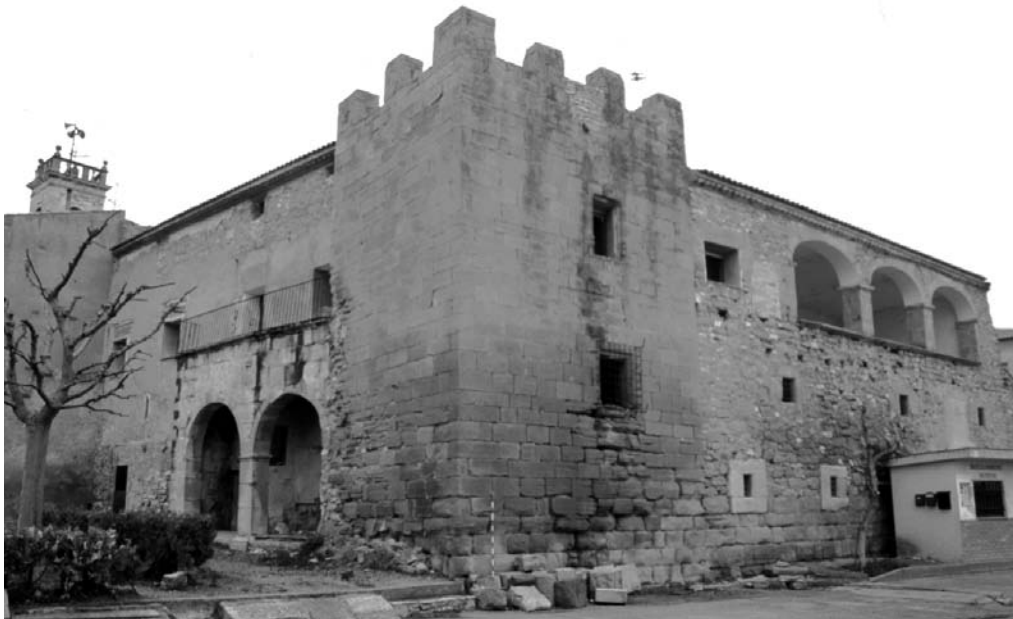
Foto 37.
La torre angular
situada entre les
façanes nord i sud
del castell de Barbens.
 (Fot. J.R. González.
 Servei d'Audiovisuals
 de l'IEI).

La torre de l'angle nord-est esdevé l'element més emblemàtic del castell de Barbens, ja que sobretot amb l'actual aparença dóna la imatge típica de la fortificació medieval (Fot. 37).

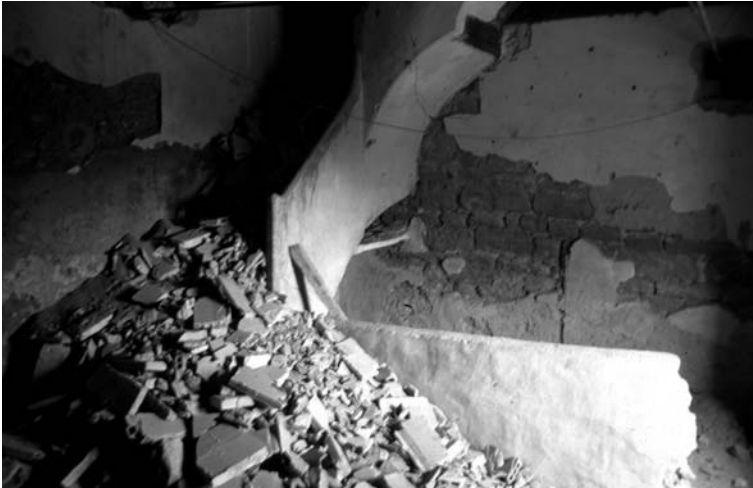
Foto 38.
Estat actual de l'escala moderna que comunicava la primera planta amb la segona de la torre del castell de Barbens.
 (Fot. J.R. González. Servei d'Audiovisuals de l'IEI).

Primer pis. És una de les habitacions més interessants de l'actual edifici de la vella comanda de Barbens. L'accés es faria des del segon pis per una escala en angle que es faria molt probablement durant el segle XVIII (Fot. 38), ja que talla l'enteixinat que s'ha conservat força bé i en bona part perquè no s'ha donat cap ús a l'habitació que ha restat totalment cegada per la reforma de la planta segona i solament es pot accedir-hi per la trampa de la part inferior, quan originalment el funcionament seria tot al contrari.

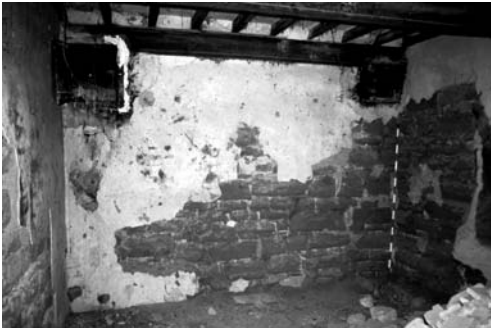
Foto 40.

Banda oriental de l'interior de la primera planta de la torre del castell de Barbens, s'aprecien les pedres no tant escairades com les de fora.

Per sota de l'arrebossat surt la paret de pedra, feta de peces rectangulars però no perfectament esquadrades (Fot. 40), que no deixen de ser una maçoneria molt ben elaborada, marcant fins i tot les fileres. Això permet pensar que l'arrebossat seria present des de l'acabament de l'obra i solament romandrien lliures els carreus que emmarquen la finestra, la qual té els típics festejadors (Fot. 41). Finalment cal dir que la paret meridional és de tàpia, ja que correspon a la cantonada del mur perimetral original; interiorment des de la cantonada sud-est comença als 125 cm.

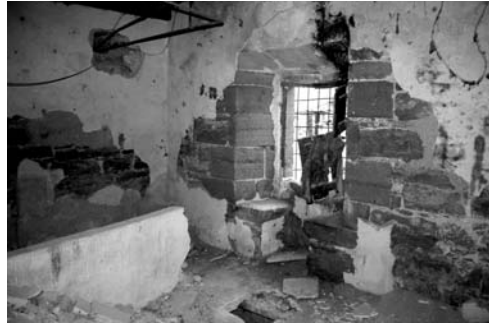
Foto 41.

Banda nord de l'interior de la primera planta de la torre del castell de Barbens amb la finestra dotada dels típics festejadors.

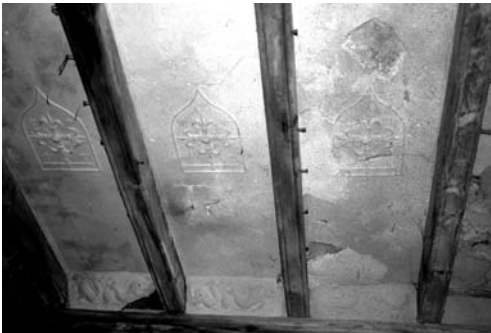
Foto 42.

Enteixinat de guix de la primera planta de la torre del castell de Barbens.

El sostre està cobert per un enteixinat bastant ben conservat (Fot. 42): dues grans bigues nord-sud en sostenen vuit de més petites que van d'est a oest i que deixen vint-i-set casetons decorats amb escut de punta molt marcada que té la creu de l'Hospital al cap, i després la de Jerusalem amb els extrems florejats i que substitueix les creus més petites per quatre flors de lis, està orientat a l'est i està fet amb motllo sobre el guix (Fot. 43). Es destrüen quatre casetons a l'obrir el forat

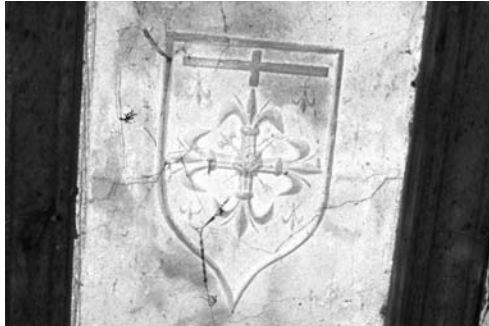
Foto 43.

Detall de l'escut de l'orde de l'Hospital existent a l'enteixinat del castell de Barbens.

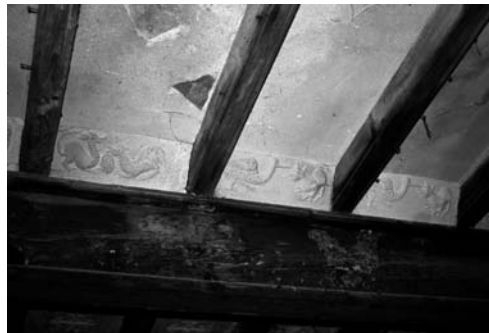
Foto 44.

Mètopes de guix de l'enteixinat de la primera planta de la torre del castell de Barbens.

Dos models de placa podem veure al costat de les bigues petites (Fot. 44), n'hi ha cinquanta quatre: 18 tenen el model A, format per una au de plumes estarrufades que mira un gos; setze del model B, en el qual es veuen dos gosos enfrontats. Estan clarament fets amb motllo i probalment tindrien una ma de
