ESTUDI ARQUEOLÒGIC

DEL CASTELL DE BARBENS

**Joan-Ramon
González Pérez**

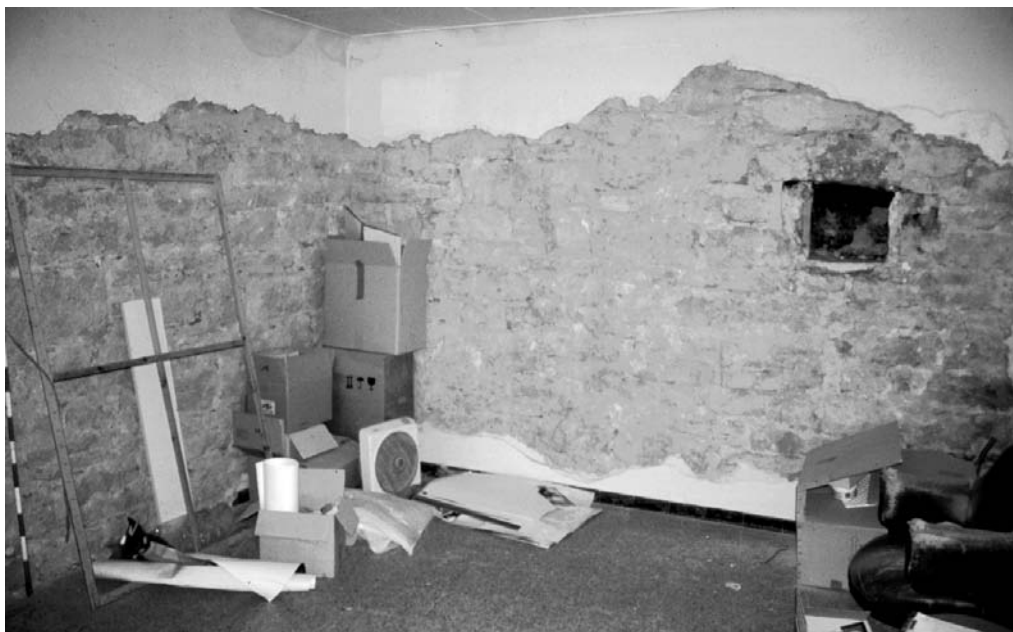
Foto 45.

Parament de maçoneria aparegut al repicar l'arrebossat modern de l'interior de la segona planta de la torre del castell de Barbens.

Segona planta. La segona planta té l'interior de la torre arrebossat, si bé s'ha repicat en bona part i es repeteix l'esquema de la planta anterior: paret de maçoneria ben elaborada (Fot. 45) i tàpia al sud (Fot. 46); aquí s'obriria la porta original d'entrada a la torre, la qual avui està alterada per l'accés actual, justament en la vora de la cantonada sud-occiden-

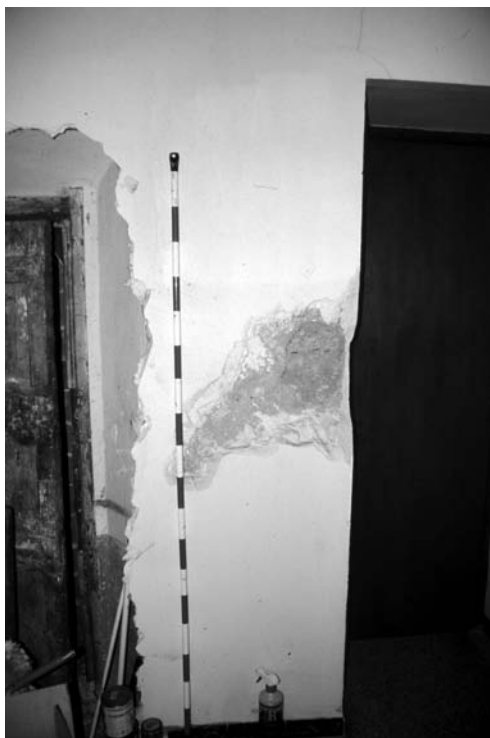
Foto 46.

Sota l'arrebossat ha aparegut la tàpia en el punt de contacte de la torre amb la muralla est del castell de Barbens.

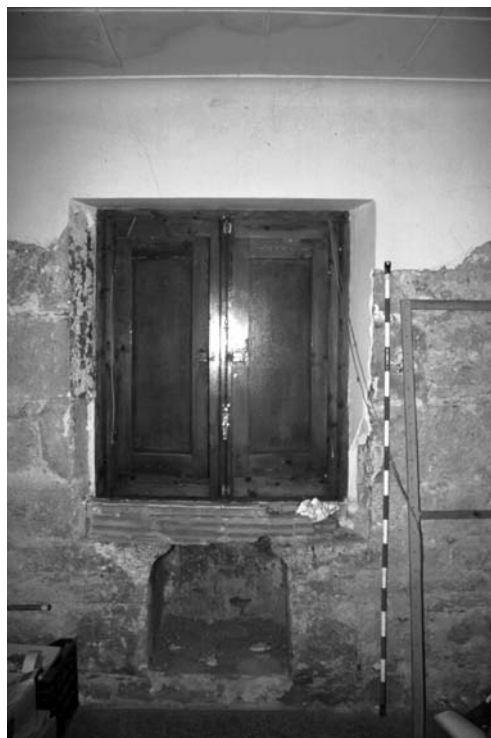
Foto 47.

Festejadors de la finestra de la segona planta de la torre del castell de Barbens.

tal, però també hi havia un de més elegant al mig de la paret, el qual ara ha restat cegat pel vàter veí i que suggeria la conversió en dormitori de l'àmbit. La finestra té també festejadors, els quals han estat tapats per l'ampit fet modernament (Fot. 47).
