# Avaliação de Infraestruturas de mobilidade em ambientes urbanos

Dissertação apresentada à  
**Escola Superior de Tecnologia e Gestão**  
**Instituto Politécnico de Bragança**

para a obtenção do grau de Mestre em  
**Engenharia da Construção**

Bragança  
Dezembro de 2020

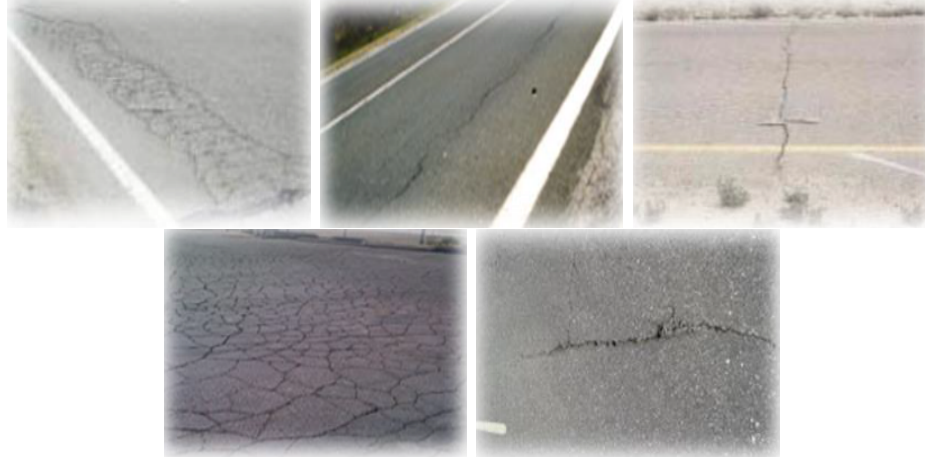
Figura 2.5: Representação dos tipos de fendilhamento (Fadiga, Longitudinal, Transversal, Pele de crocodilo e Parabólicas, em sentido horário) (Oliveira Maganinho, 2013)

Assim, demonstra-se na Figura 2.5 as anomalias da família fendilhamento.

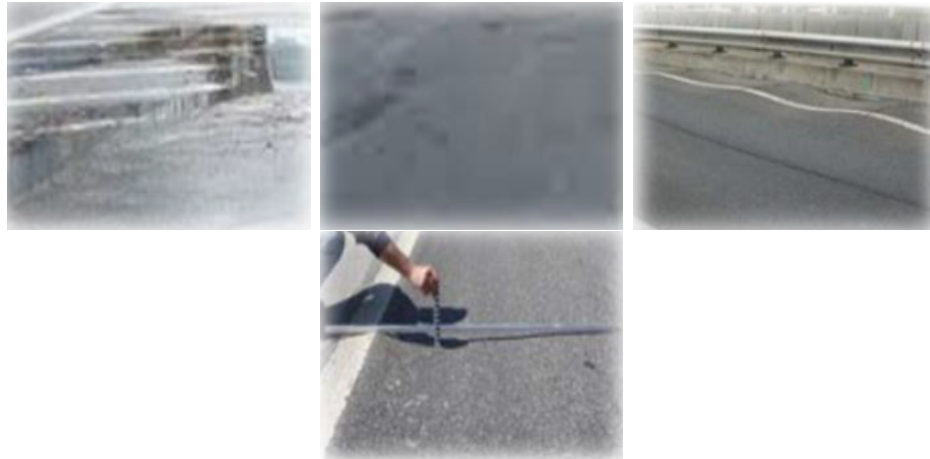
Figura 2.7: Representação dos tipos de deformações (Abatimentos, Deformações localizadas, Ondulações e Rodeiras, em sentido horário) (Oliveira Maganinho, 2013)

Assim, demonstra-se na Figura 2.7 as anomalias da família deformações.

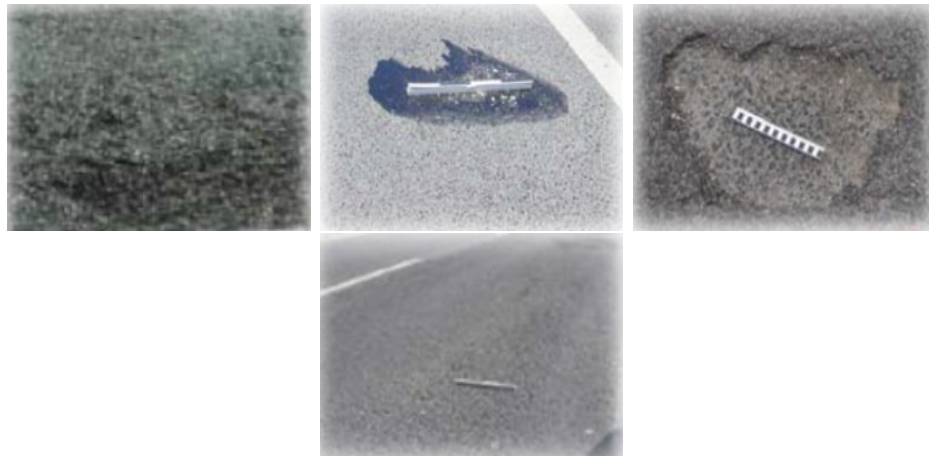
Figura 2.8: Representação dos tipos de deformações (Desagregação superficial, Ninhos, Peladas e Polimento dos agregados, em sentido horário) (Oliveira Maganinho, 2013)

Assim, demonstra-se na Figura 2.8 as anomalias da família degradação da camada de desgaste.

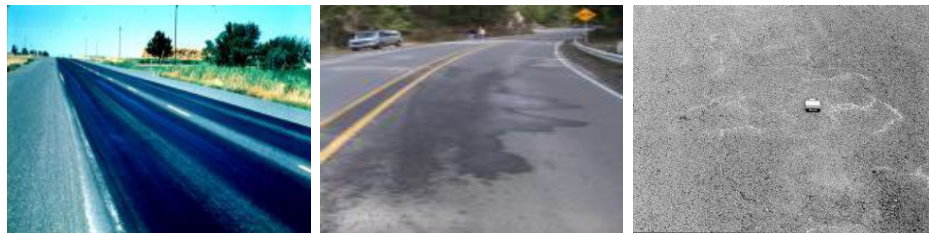
2. Mancha de humidade: Manifesta-se pelo aparecimento de zonas húmidas na camada de desgaste.
3. Subida de finos: Devido à presença de finos provenientes das camadas granulares e do solo de fundação esta patologia apresenta manchas de cor esbranquiçada. Os finos evoluem das fendas para toda a superfície da camada de desgaste.

Figura 2.9: Representação dos tipos de movimentos de materiais (Exsudação, Mancha de humidade, Subida de finos, em sentido horário) (Maia, 2012)

Assim, demonstra-se na Figura 2.9 as anomalias da família movimentos de materiais.

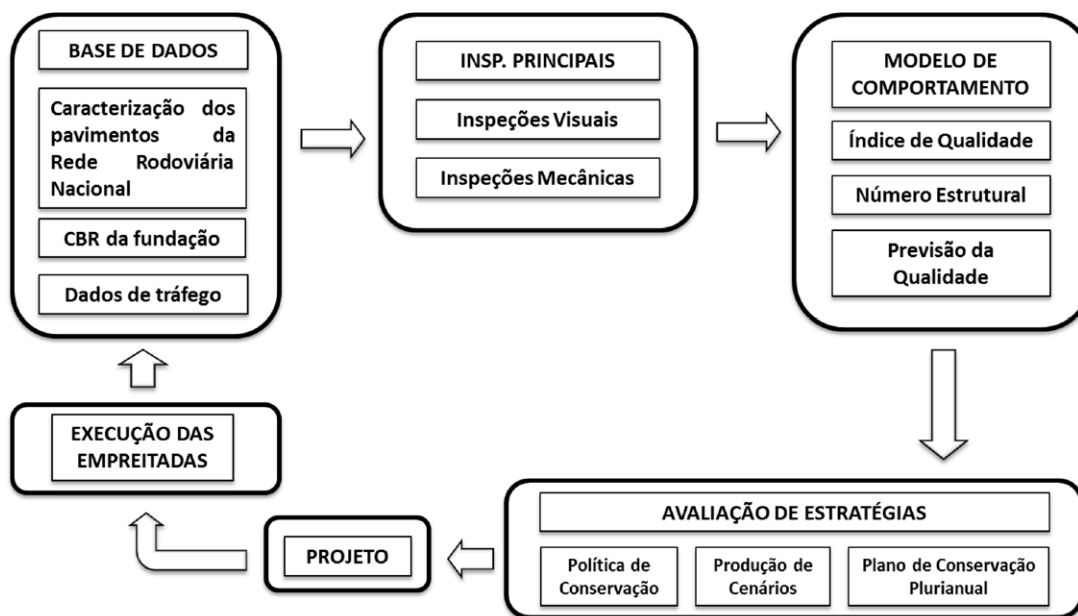
Ainda sobre o sistema de gestão de pavimentos da EP, observa-se na Figura 2.17 uma representação diferente da apresentada pelo (Picado-Santos e Ferreira, 2006).

Figura 2.17: Descrição do ciclo de atuação do Sistema de Gestão de Pavimentos (Horta, Pereira, Lopes et al., 2013)

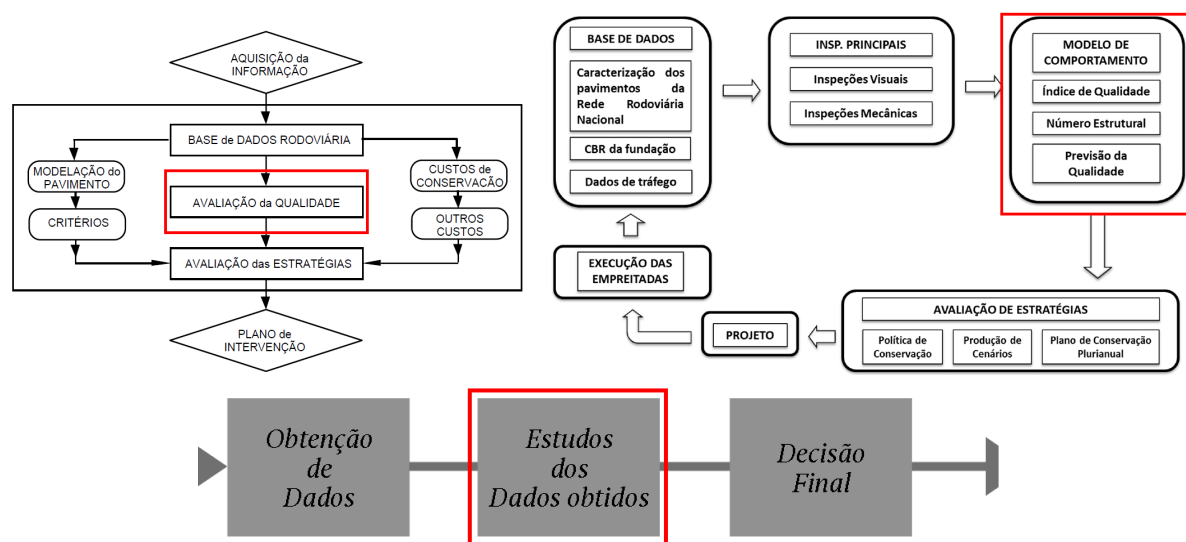
Sendo assim, observando-se os diagramas anteriores, nota-se a participação do sistema de avaliação nos três diagramas apresentados, como observável na Figura 2.19.

Figura 2.19: Diagramas do Sistema de Gestão Rodoviário. Adaptado de (Picado-Santos e Ferreira, 2006), (Horta, Pereira, Lopes et al., 2013) e (Autoria própria)

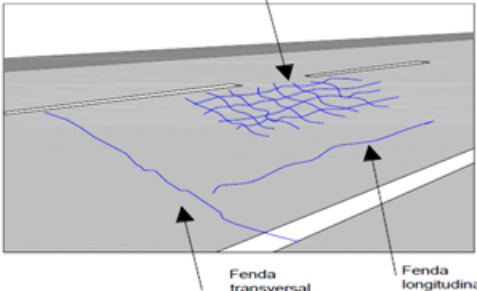
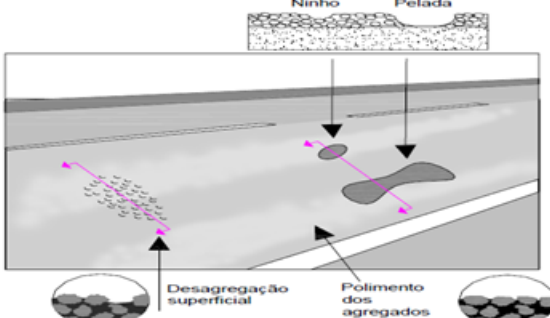
<p>Fendilhamento tipo pele de crocodilo</p> <p>Fenda transversal</p> <p>Fenda longitudinal</p>

<p>Ninho</p> <p>Pelada</p> <p>Desagregação superficial</p> <p>Polimento dos agregados</p>			
Fendas longitudinais	Fendas transversais	Pele de crocodilo	Desagregações superficiais	Polimento dos agregados	Ninhos	Peladas
Fendas paralelas ao eixo da estrada, localizadas, geralmente, ao longo da zona de passagem dos rodados dos veículos e, por vezes, junto ao eixo	Fendas sensivelmente perpendiculares ao eixo da estrada, isoladas ou com um espaçamento variável, abrangendo parte ou toda a largura da faixa de rodagem	Fendas que formam entre si, uma malha de dimensão variável, localizadas inicialmente na zona de passagem dos rodados dos veículos abrangendo progressivamente toda a largura da via de tráfego	Arranque de uma das fracções do agregado, geralmente a mais grossa ou perda do mástico betuminoso (ligante e finos)	Desgaste por abrasão, geralmente da fracção grossa do agregado, conferindo à superfície do pavimento um aspecto polido e brilhante	Cavidades de forma arredondada localizadas na camada de desgaste, podendo progredir para as camadas inferiores, resultantes da evolução de outras degradações do pavimento	Desprendimento em forma de placa, da camada de desgaste, relativamente à camada inferior

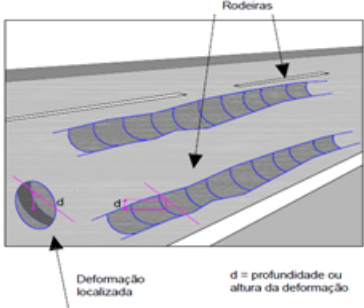
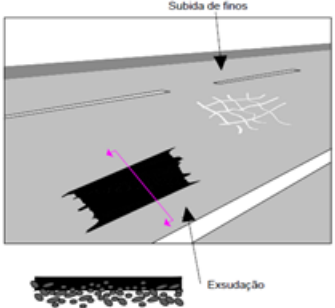
<p>Rodeiras</p> <p>Deformação localizada</p> <p><math>d</math> = profundidade ou altura da deformação</p>

<p>Subida de finos</p> <p>Exsudação</p>	
Tapagem de covas	Remendos	Deformações localizadas	Rodeiras	Exsudação de betume	Subida de finos
Reparações de pequenas dimensões e de forma irregular, destinadas a tratar os defeitos de superfície existentes em zonas localizadas.	Reparações de forma rectangular e regular, abrangendo a zona de passagem dos veículos ou toda a via.	Alterações de nível do pavimento, formando depressões ou alteamentos, podendo surgir isoladamente em diferentes pontos do pavimento.	Deformação transversal localizada ao longo da zona de passagem dos rodados dos veículos pesados.	Subida à superfície do ligante betuminoso na camada de desgaste, em particular na zona de passagem dos rodados dos veículos, conferindo-lhe um aspecto negro e brilhante.	Manchas de cor esbranquiçada devido à presença de finos, provenientes das camadas granulares e do solo de fundação, inicialmente junto de fendas, evoluindo para toda a superfície da camada de desgaste.

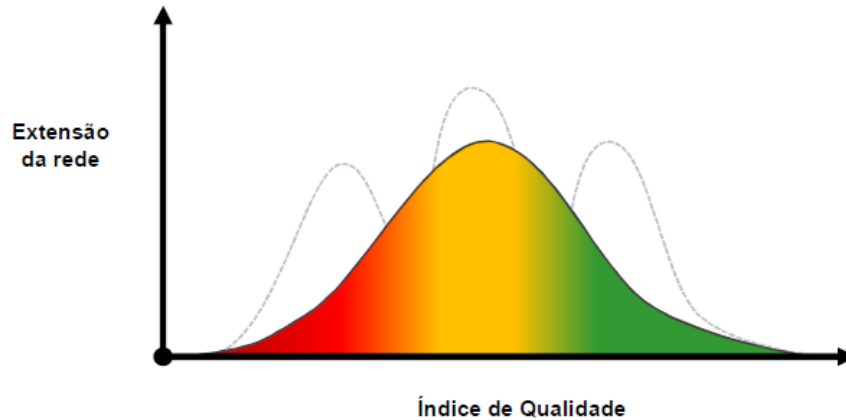
Figura 3.2: Distribuição do Índice de Qualidade devido ao cálculo das Rodeiras com recolha mecânica de dados (EP, 2011)

Cabe salientar que existem estudos para Rodeiras que consideram três grandes grupos de valores de Índice de Qualidade (Figura 3.1), já que os valores para Rodeiras seriam fixados em 5, 20 e 30 mm, sendo seu cálculo realizado através de uma média aritmética simples. Nesse contexto, é clara a diferença de precisão entre a recolha visual por este método (Figura 3.1 - Equação 3.5) e a recolha mecânica de dados (Figura 3.2 - Equação 3.4).

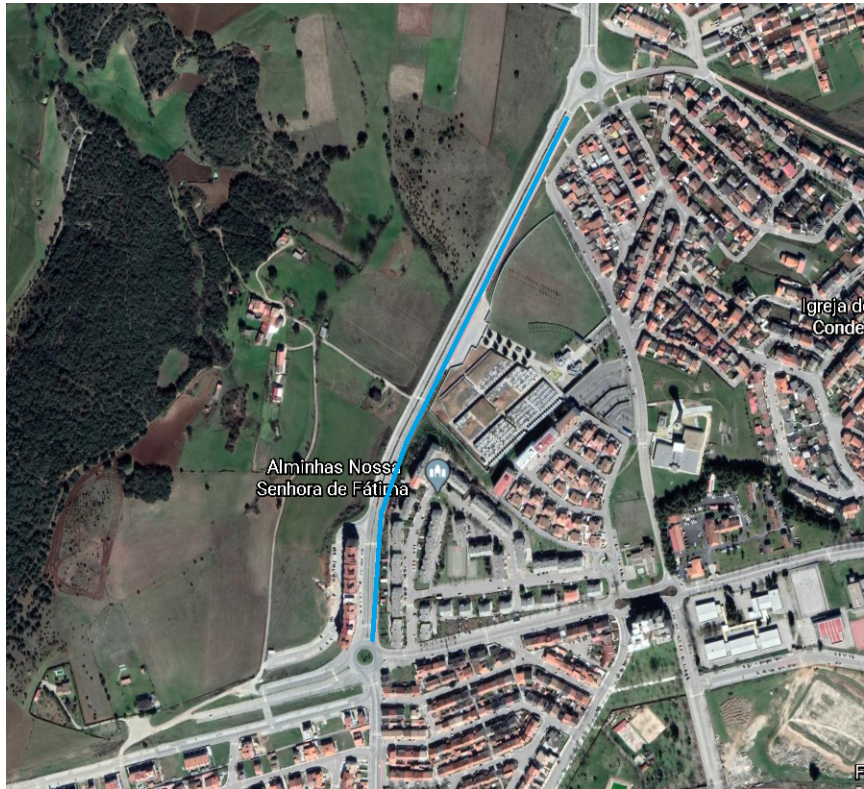
Figura 5.4: Vista superior do Trecho 1. Adaptado de (GOOGLE, 2020)

Mediu-se a distância deste Trecho (Figura 5.4) entre o começo da ciclovia, na Rua Luciano Cordeiro, até a divisão entre o passeio e a ciclovia através do aparecimento da área gramada. Assim, contabilizaram-se 770 metros de comprimento, medindo-se com a roda de medição, na faixa da direita da ciclovia, no sentido do seu começo até a sua separação.

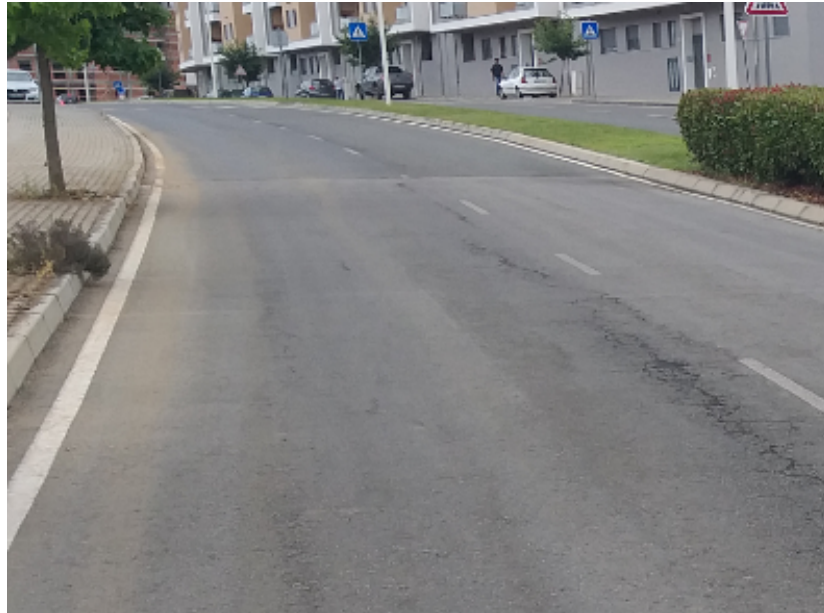
Figura 5.5: Divisão entre os Subtrechos do Trecho 1 (Autoria própria)

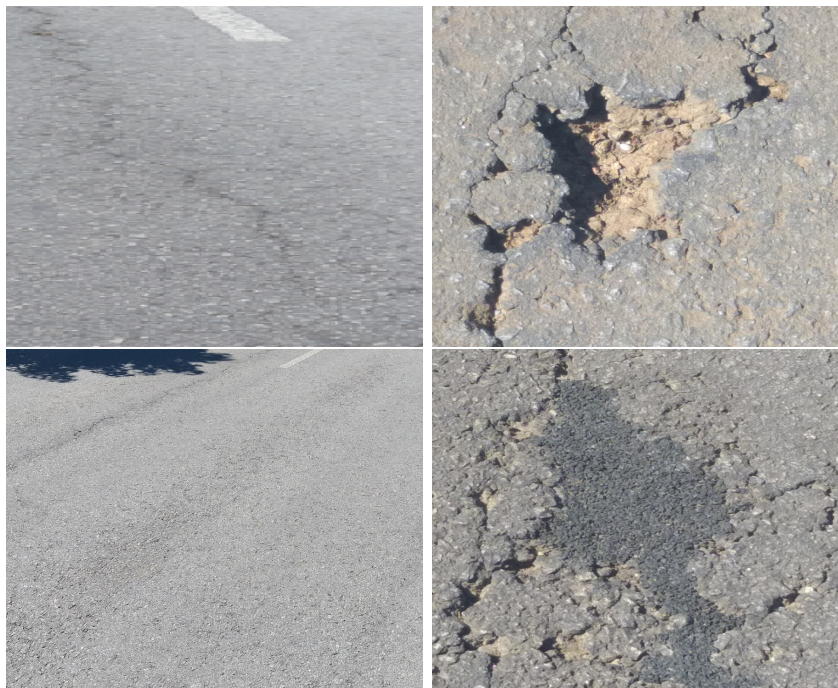
Figura 5.8: Anomalias encontradas na Rede viária urbana do Trecho 1 - Fendilhamento, Covas, Reparações e Def. sup., em sentido horário (Autoria própria)

Desta maneira, a Figura 5.8 representa a situação das anomalias do Trecho 1.

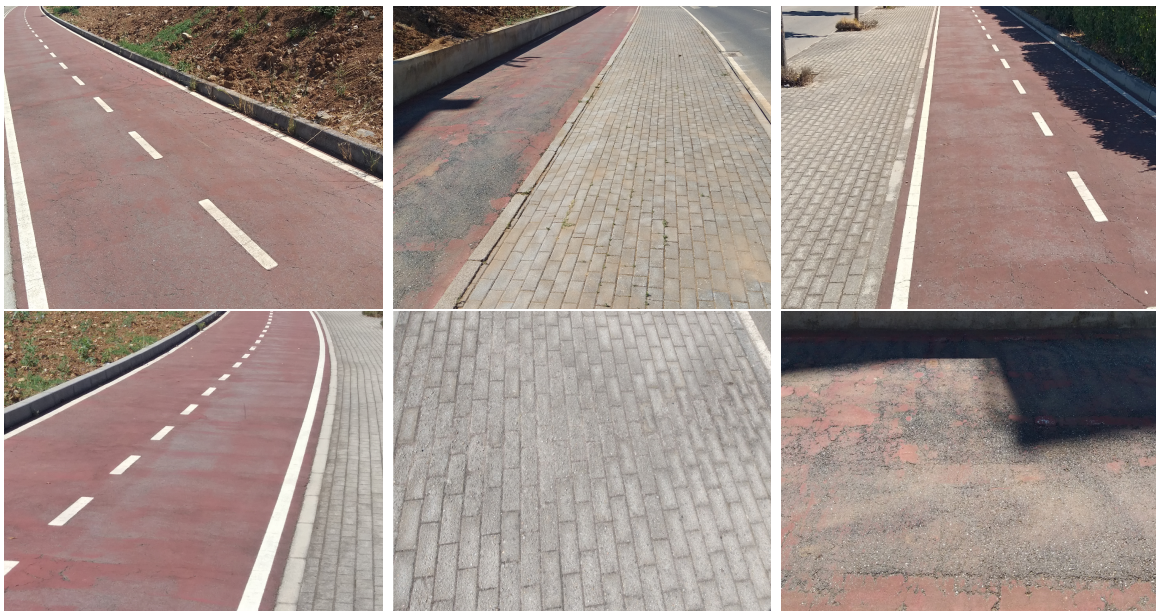
Figura 5.12: Fotografias do estado das Redes pedonal e ciclável do Trecho 1 (Autoria própria)

Dividiram-se as medições dos fatores relacionadas ao passeio e a ciclovia em apenas um dia. Assim, seguem fotos do local na Figura 5.12, demonstrando a qualidade atual da Infraestrutura.

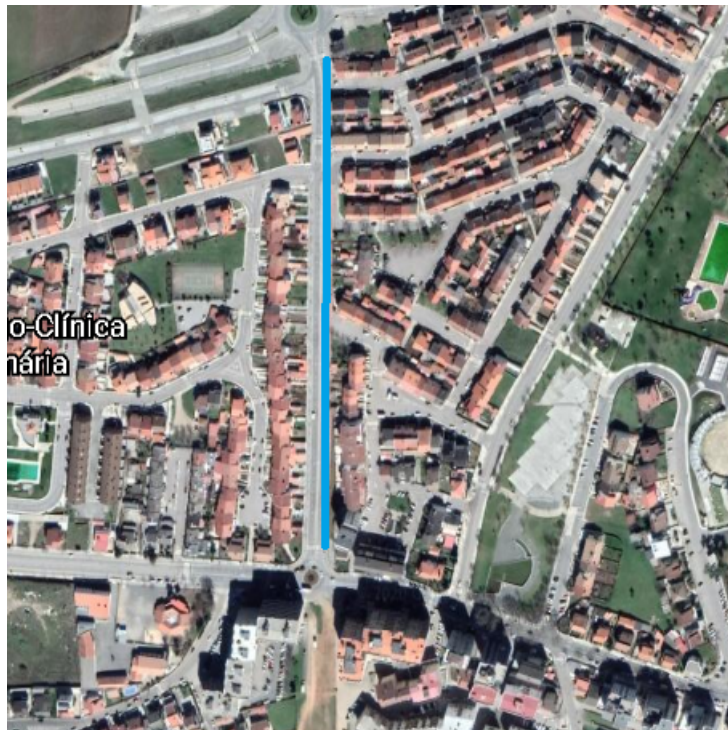
Figura 5.15: Vista superior do Trecho 2. Adaptado de (GOOGLE, 2020)

Mediu-se a distância deste Trecho (Figura 5.15) entre o começo da ciclovia, próxima a Avenida Abade de Baçal, até a linha de paragem da última travessia pedonal antes da rotunda. Assim, contabilizaram-se 406 metros de comprimento, medindo-se com a roda de medição, na faixa da esquerda da ciclovia, no sentido do seu começo até o seu final.

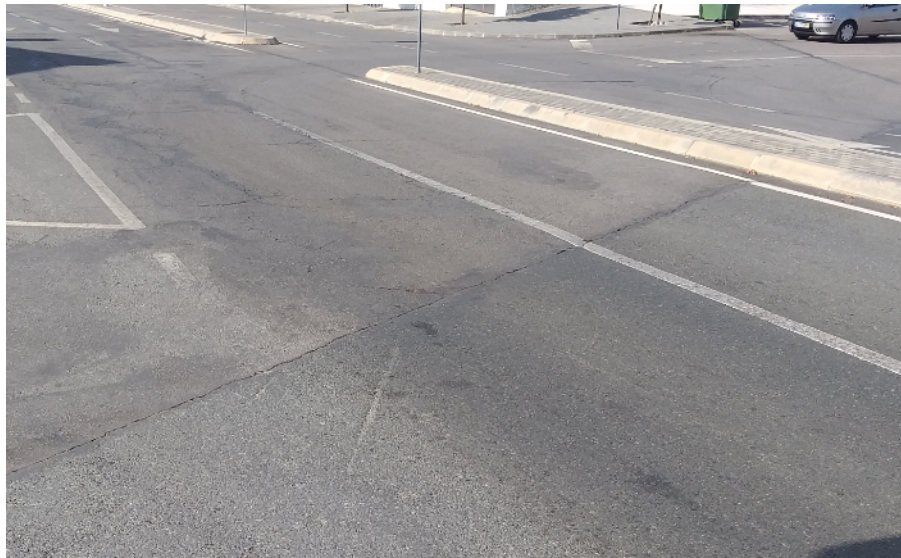
Figura 5.16: Divisão entre os SubTrecos do Trecho 2 (Autoria própria)

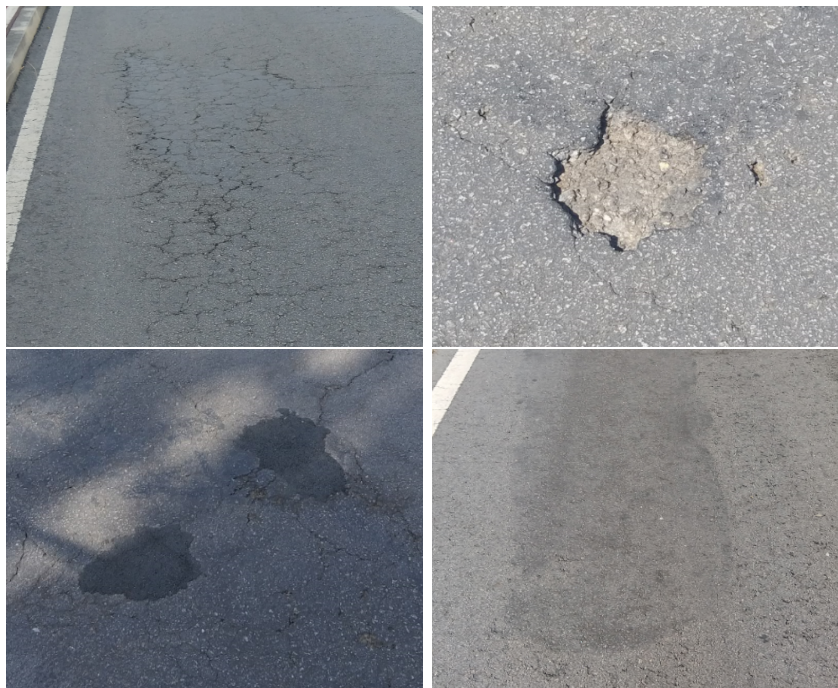
Figura 5.19: Anomalias encontradas na Rede viária urbana do Trecho 2 - Fendilhamento, Covas e Reparações, em sentido horário (Autoria própria)

Desta maneira, a Figura 5.19 representa a situação das anomalias do Trecho 2.

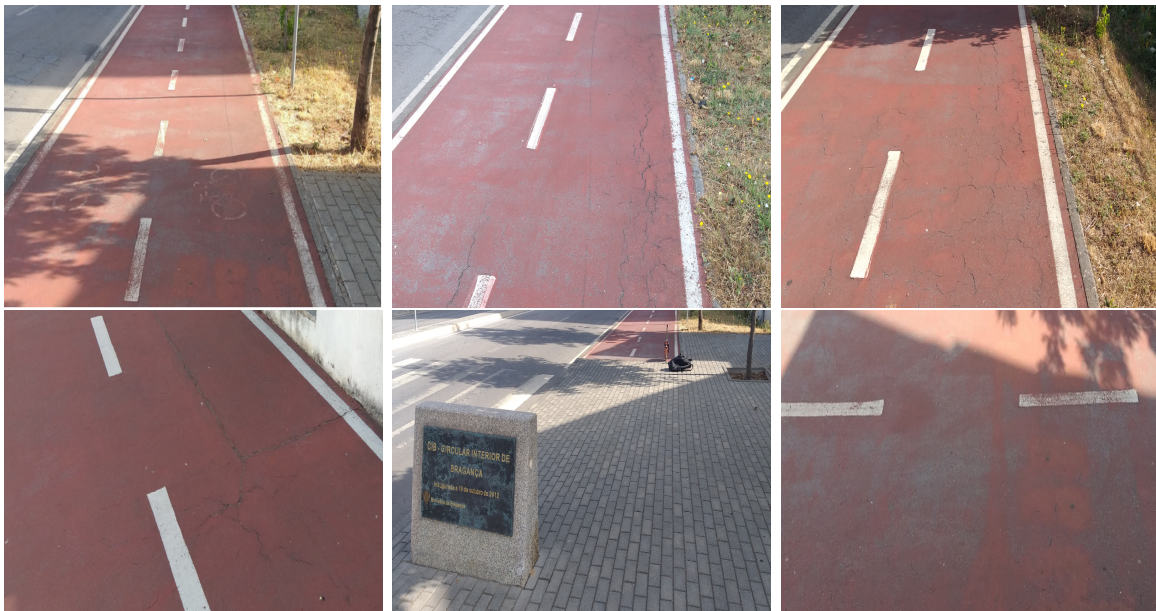
Figura 5.23: Fotografias do estado das Redes pedonal e ciclável do Trecho 2 (Autoria própria)

Dividiram-se as medições dos fatores relacionados ao passeio e a ciclovia em apenas um dia. Desse modo, seguem fotos do local na Figura 5.23, demonstrando a qualidade atual das Infraestruturas.

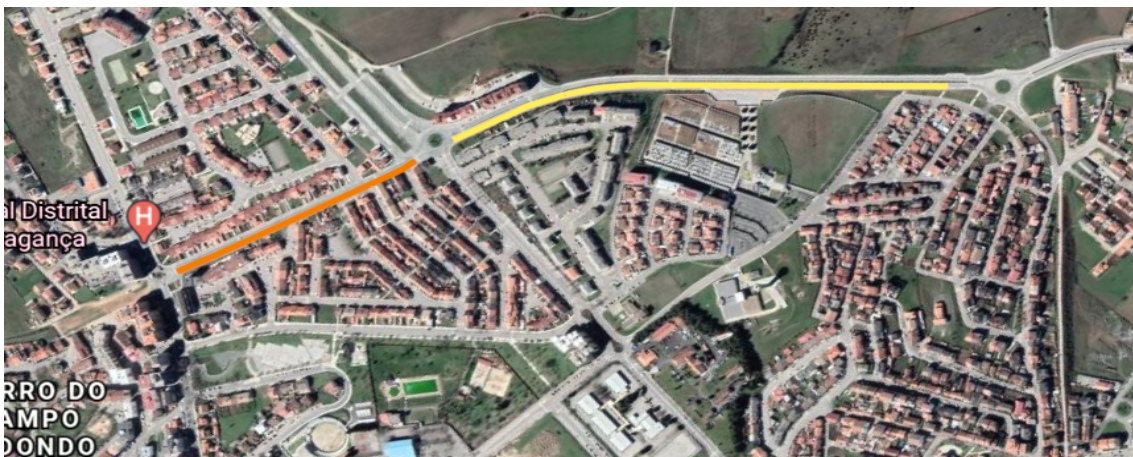
Figura 5.26: Avaliação da qualidade relativa aos Trechos 1 e 2 da Rede viária urbana. Adaptado de (GOOGLE, 2020)

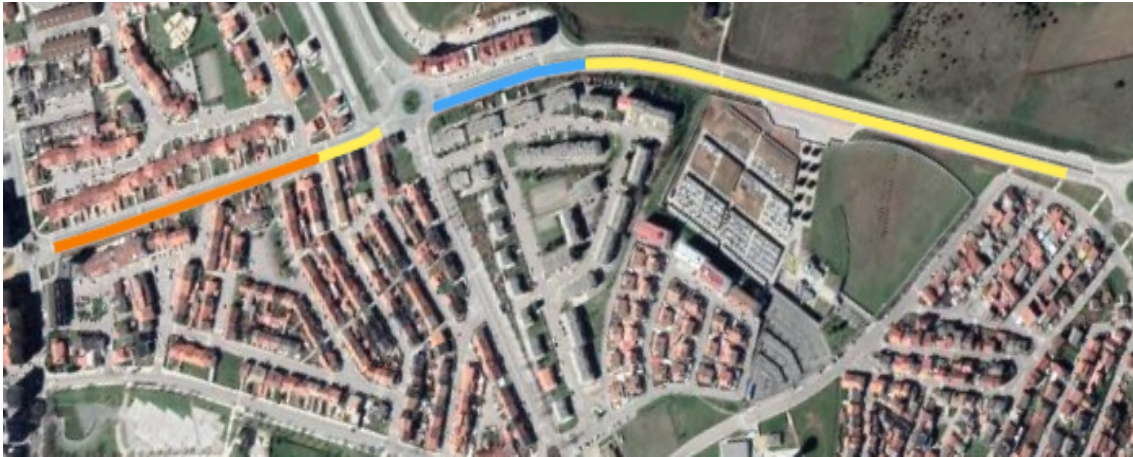
Figura 5.27: Avaliação da qualidade relativa aos Subtrechos dos Trechos 1 e 2 da Rede viária urbana. Adaptado de (GOOGLE, 2020)

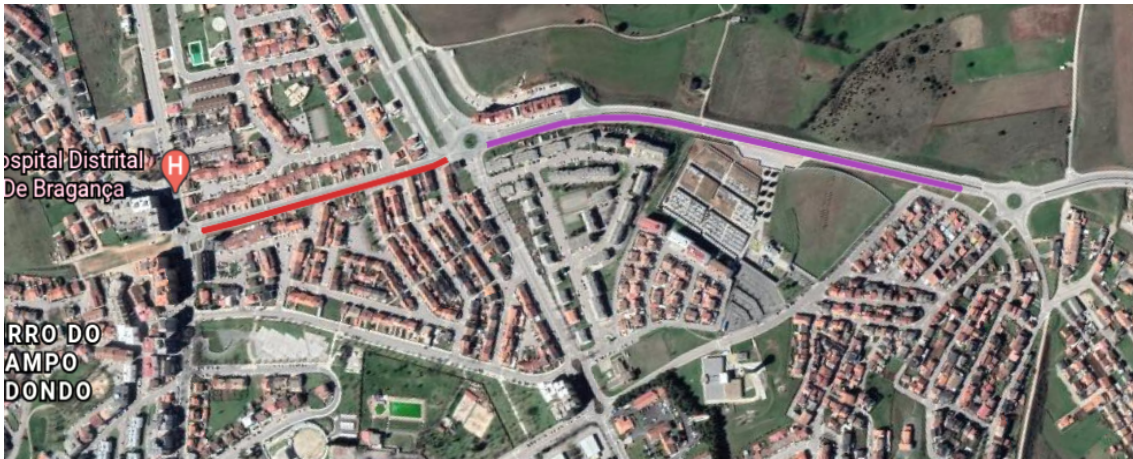
Figura 5.28: Avaliação da qualidade relativa aos Trechos 1 e 2 da Rede pedonal. Adaptado de (GOOGLE, 2020)

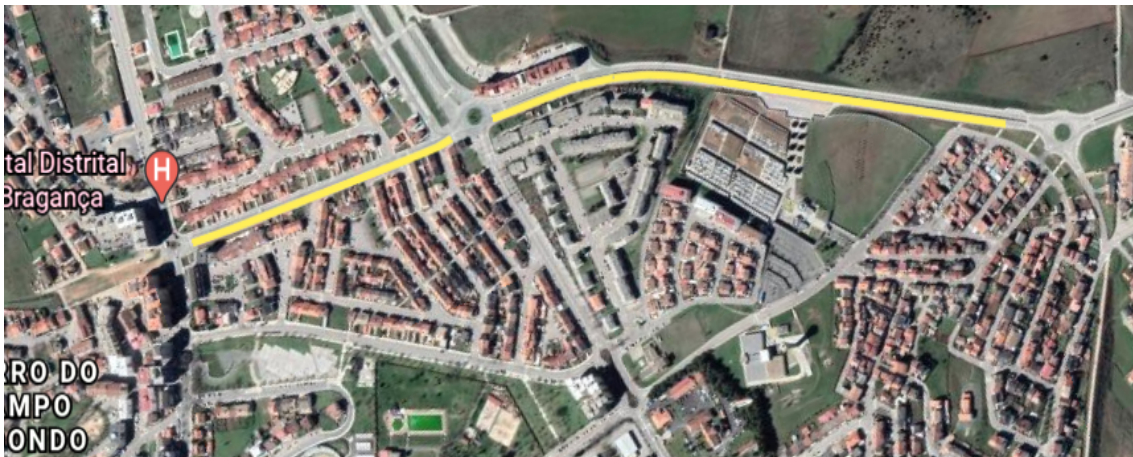
Figura 5.29: Avaliação da qualidade relativa aos Trechos 1 e 2 da Rede ciclável. Adaptado de (GOOGLE, 2020)
