**BELL-LLOC D'ARO**  
**RESTAURACIÓ DE L'ESGLÉSIA (1959-1962)**  
**i**  
**EXCAVACIONS EFECTUADES (1982-1986)\***

LLUÍS ESTEVA i CRUAÑAS\*\*

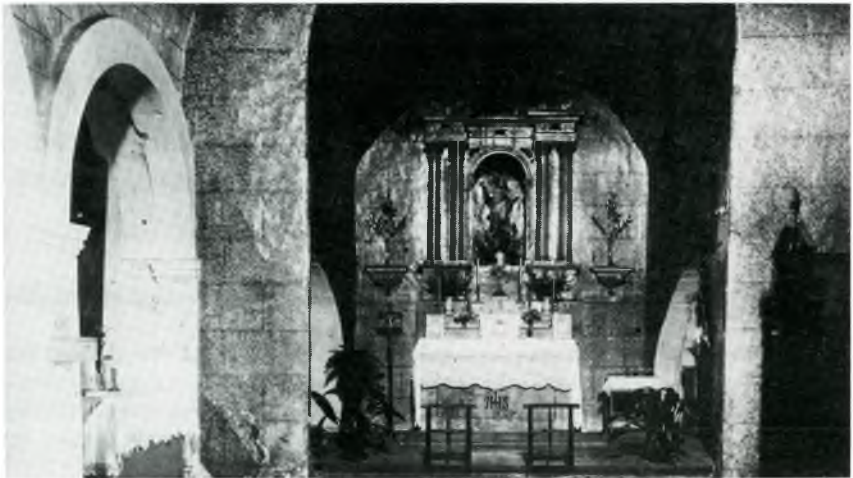
Fig. 1. El fotògraf Martí, de Girona, obtingué aquesta imatge (reproducció parcial) que reflexa la pobra impressió que el conjunt de l'església donava al visitant. A la dreta, el confessional i a l'esquerra un dels dos altars laterals que llavors hi havia. Fotografia adquirida el 1947.

Maig del 1960. Comencem les prospeccions i l'estudi de l'església (figs. 1 i 16). Són repicades les parets de l'absis fins a l'altar i el parament que-

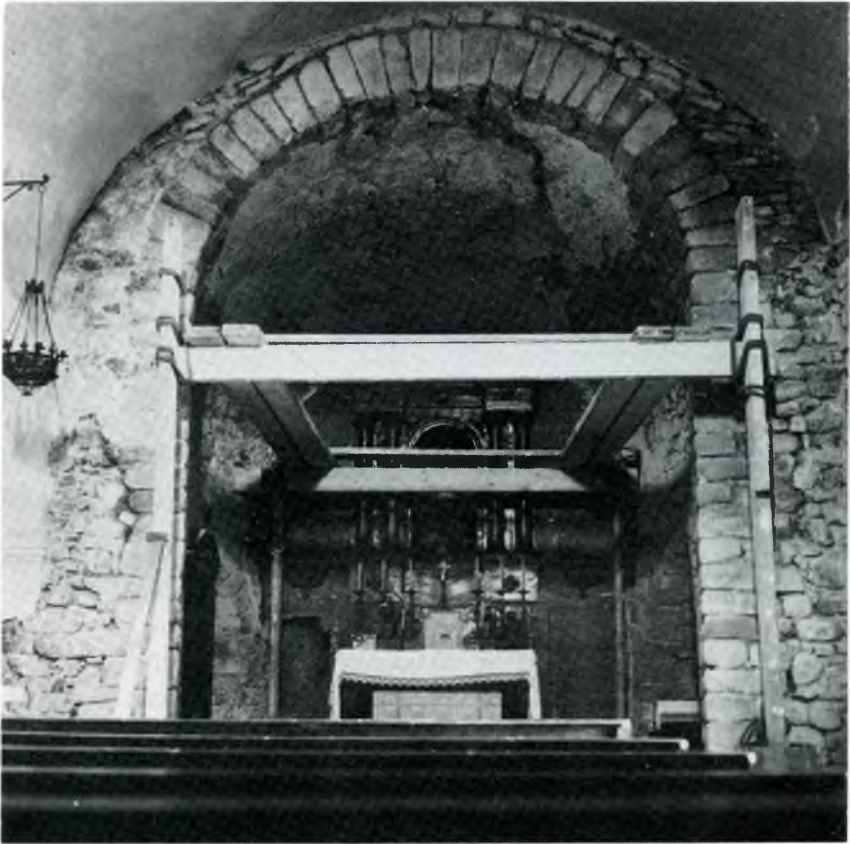
Fig. 2. 1960. La neteja de l'absis en un moment avançat; al fons, encara l'altar i l'envà tapen l'arcosoli i la finestra centrals. L'arc triomfal és ja visible en la seva totalitat: no té impostes i és de mig punt amb dovelles i muntants bastant ben treballats. També es veu la inquietant esquerda de l'absis. Fotografia de Francesc Riuró.

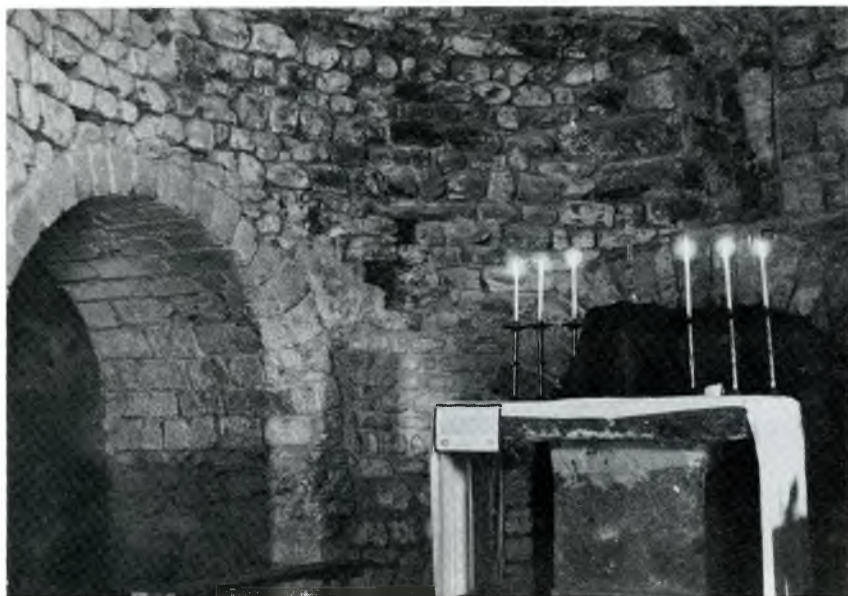
Fig. 3. 1960. Aspecte parcial del presbiteri ja restaurat. A l'esquerra, un dels arcosolis de mig punt oberts en època romànica dins la fàbrica pre-romànica. A la dreta, l'arc i la finestra centrals que fins aleshores no es veien, car eren darrera l'altar. La diferència entre l'aparellat de l'arc romànic (carreus ben tallats de tamany mitjà) i la resta pre-romànica (pedres petites sense treballar, però escollides i arrenclerades) és evident. A primer terme, el peu d'altar i l'ara; ambdós tenen el rebaix característic per a contenir relíquies: el primer és de cara al fons de l'absis i el segon a la part superior. El peu fou trobat en rebaixar el sòl de l'església; Oliva el creia més antic que l'ara.

3-IX-1960. Hem eliminat l'envà i l'altar modern —quasi tot de guix— que tapaven la part posterior del presbiteri. Han quedat al descobert una fornícula central a la part baixa i, damunt d'ella, una finestra d'un sol vessant, ambdues de punt rodó. Però així com les dues fornícules o capelles laterals ja conegudes són d'estil romànic, la central i la finestra suara descobertes són d'estil pre-romànic, com bona part de l'església (fig. 3).

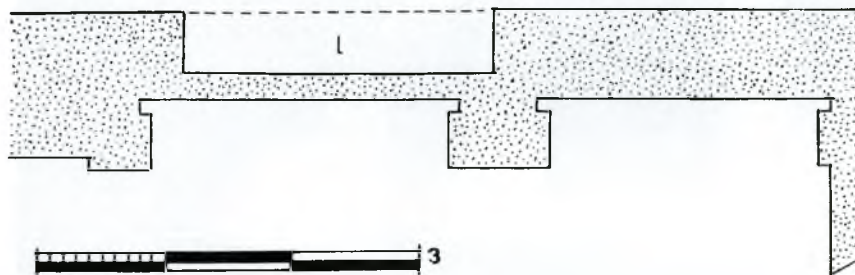
Fig. 4. Paret nord de l'església de Santa Maria; planta parcial amb les dues arcades —o petits altars— que foren suprimides el 1960, i la porta (L) que es veu des de l'exterior. Les arcades eren desiguals (la propera a l'absis amidava 234 cm. d'amplària; l'altra 255) i cap d'elles no coincidí amb la porta suau esmentada. Per això, i per reforçar l'estructura del conjunt, foren aparedades. Dibuix tret d'un borrador fet per F.P. Verrié i L. Esteva.

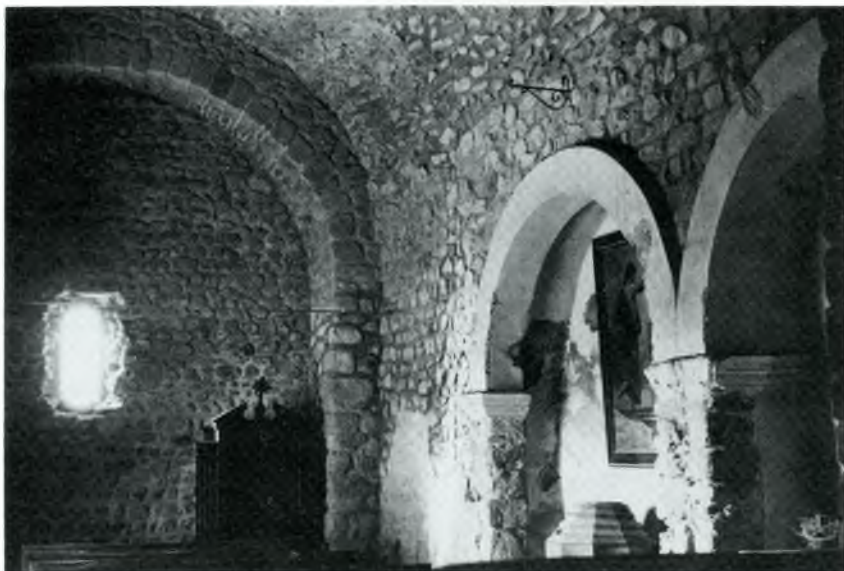
Fig. 5. Les dues arcades postisses que s'esmenten a la figura anterior. Al fons, l'arc triomfal de ponent, segons Joan Badia, i la finestra encara no restaurada.

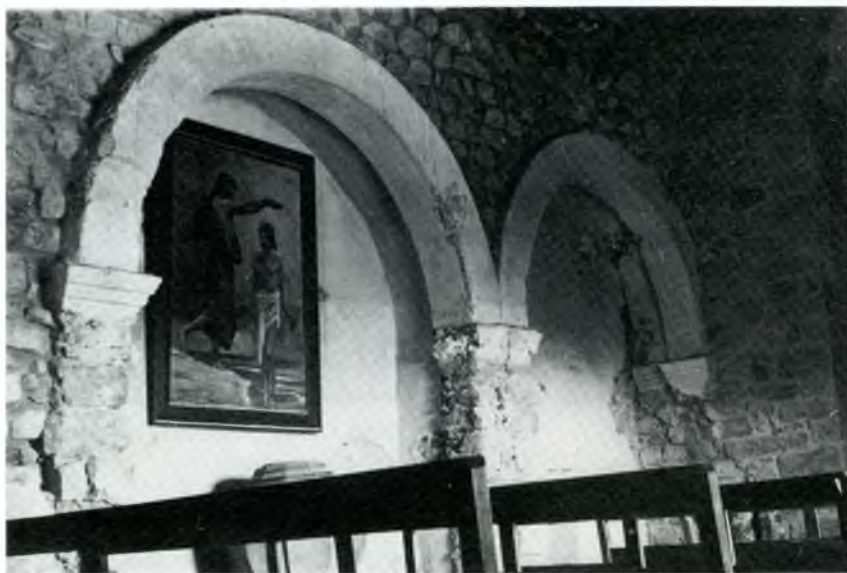
Fig. 6. A l'arcada de ponent s'hi veu la pica baptismal i una pintura que representa el baptisme de Jesús: servia de baptisteri; la de llevant era el marc d'un petit altar. Quan aquestes arcades foren construïdes, el parament de la paret quedà trencat.

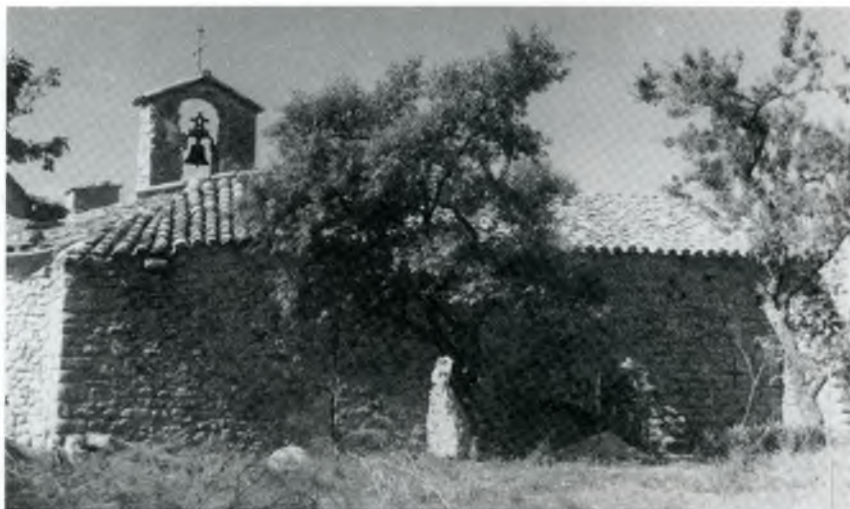
Fig. 7. Abans de les excavacions, aquest era l'aspecte que ofería l'església del costat de tramuntana. Terres de cultiu aguantades per una paret tapaven la part baixa de l'església.

(18) El senyor rector interí —que ho és efectiu de Castell d'Aro, mossèn Agustí Vila— vol contribuir als treballs i, amb energia car la tasca és dura, arrenca els dos ametllers —es veuen a la fig. 7— que enfonsaven llurs arrels en el jaciment.

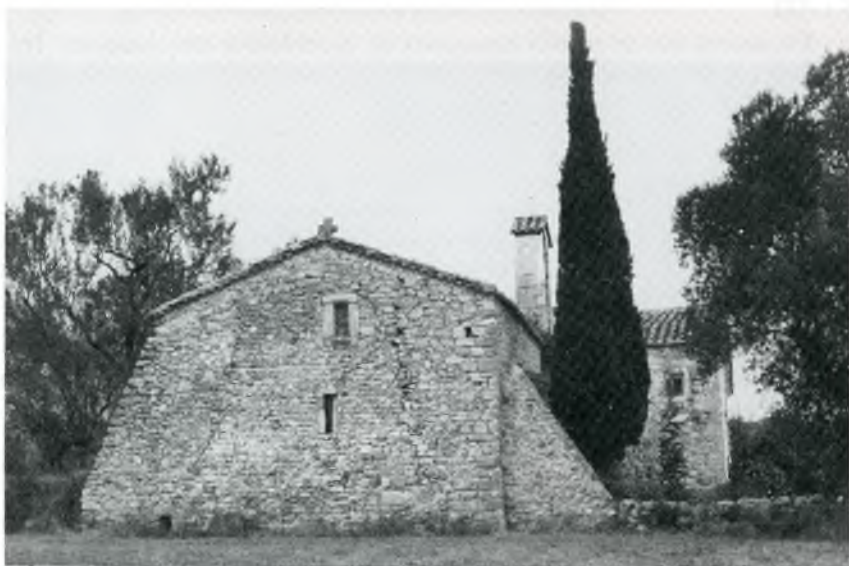
Fig. 8. Aspecte de la paret exterior encarada a ponent, amb l'aparellat vist. Dues perilles esquerdes justifiquen la presència dels dos contraforts oposats; a la part inferior esquerra, el desguàs per a evitar humitats a l'interior del temple. De les dues finestres, la superior ha estat inutilitzada; des de dintre, només es veu la inferior. Segons Joan Badia, la cantonada sud-oest (la de la dreta mirant la fotografia) «és l'únic vestigi antic que podem veure avui en aquest frontis».

Com que la paret de ponent és la més feble, fem reforçar la seva estructura exterior, construint fonaments de portland a la seva base (figs. 8 i 43).

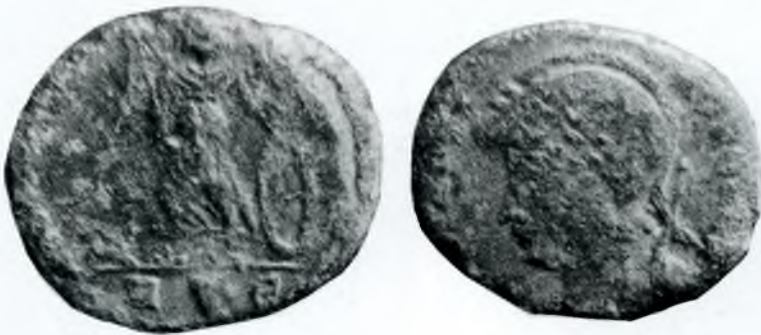
«Petit bronze commemoratiu del període post-constantinià. Pertany a les encunyacions datables entre els anys 330 i 346 d.C. (fig. 9).

«Anv.: CONSTANTI-NOPOLIS-. Bust femení al·legòric de Constantinoble, cascat, a l'esquerra.

Fig. 9. Petit bronze post-constantinià (330-346 d.C.). Diàmetre màxim 15 mm.

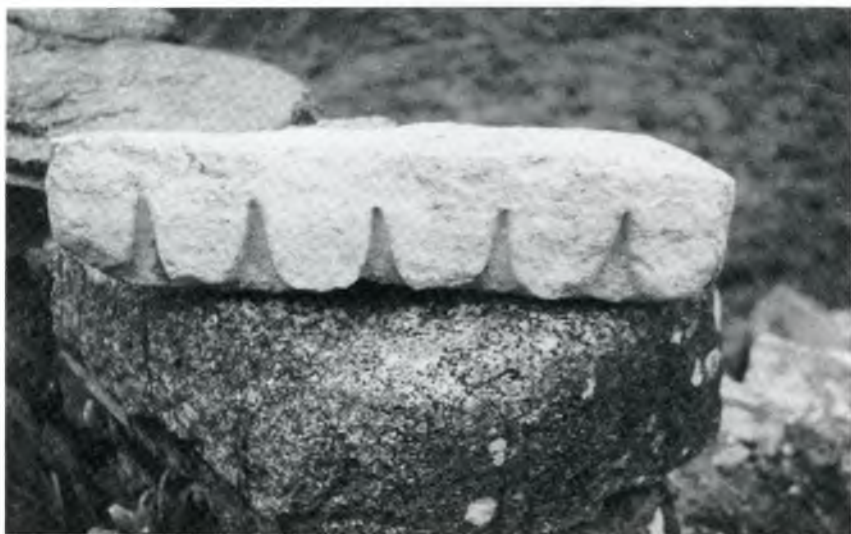
Fig. 10. Durant la restauració de l'església fou recollida aquesta imposta. Miquel Oliva en publicà una de semblant procedent de Santa Maria de Roses i la considerà d'estil pre-romànic («Revista de Girona», 1973, núm. 63). Anys després —ignoro quan— fou clavada a la paret del fons de l'arcosoli que mira a migdia.

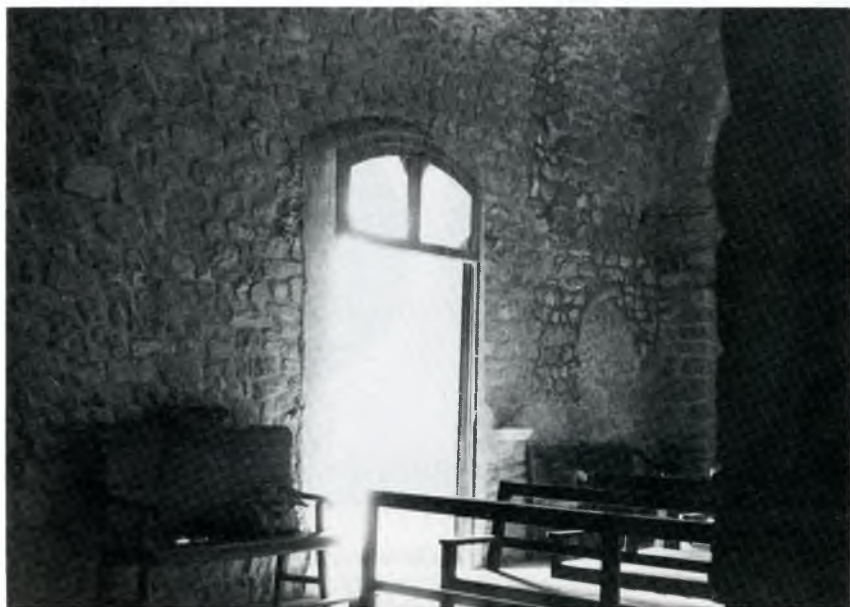
Fig. 11. Abril del 1962. Aspecte parcial de la paret sud amb la porta i la pica beneitera modernes.

29-III-1962. El senyor bisbe, que ve acompanyat de mossèn Benjamí Bonet, inspecciona les obres. Hi som presents Oliva, Vila i jo. El senyor bisbe indica els detalls que falten per donar per acabada la restauració de l'església: canviar la porta d'accés<sup>(10)</sup> (figs. 11 a 13), la pica baptismal i el porxo d'entrada<sup>(11)</sup> per altres que estiguessin més en consonància amb l'estil de l'església («Àncora» data esmentada).

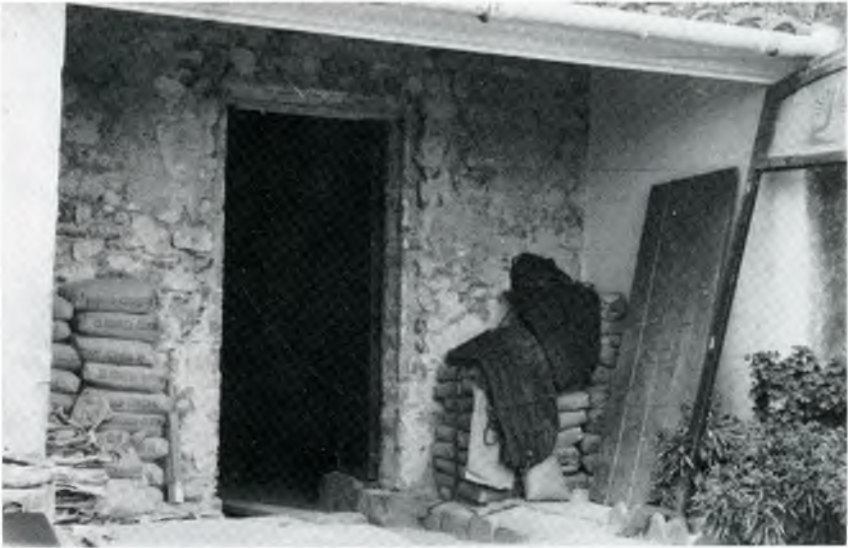
Fig. 12. La mateixa obertura des de l'exterior. El porxo, amb bigues de pòrtland, havia estat fet el 1951; a la dreta de la fotografia, recolzada a la paret, hi ha la porta ja treta. L'obertura original probablement era en aquest mateix lloc, més petita i de punt rodó; per tant, la paret propera no pot ser l'autèntica.

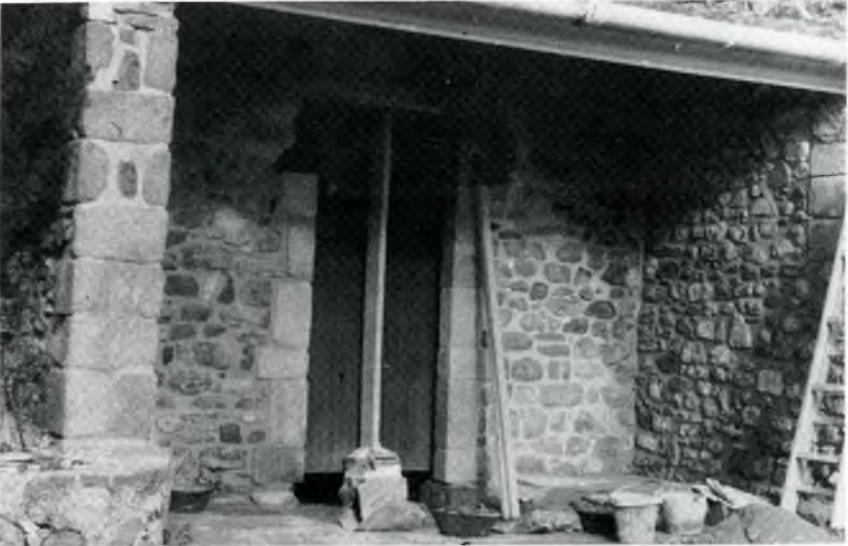
Fig. 13. A la fotografia anterior el marc de la porta es veu tal com era abans de la seva restauració. En aquesta, les parets ja són restaurades i col·locats els muntants de la porta. Només falta posar la llinda i canviar el porxo.

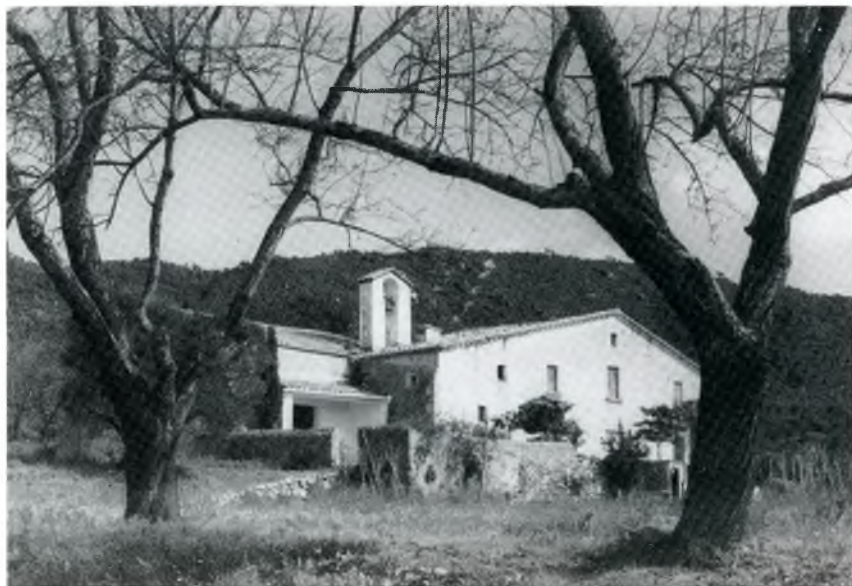
Fig. 14. Conjunt de l'església i la rectoria. En el llibre *Obra de cuentas* consta: 1946. *Factura letra de la campana con sus accesorios*, 2.815. Per tant, sembla que aquesta fotografia de Pere Rigau fou obtinguda entre 1946 i 1959. Les parets —amb l'espadanya i el porxo compresos— eren arrebossades i emblanquinades; el porxo, amb bigues de pòrtland.

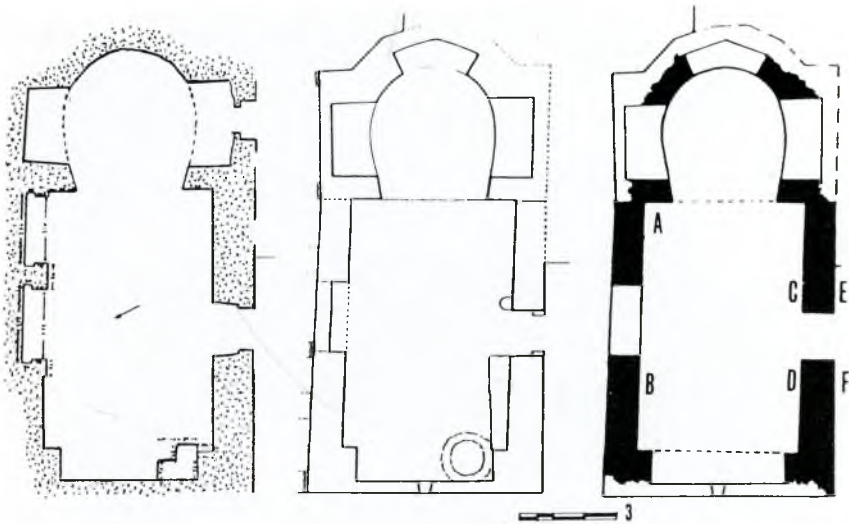
Fig. 15. Planes de l'església de Santa Maria de Bell-lloc.

1. Planta-croquis feta abans del 1959 per F.-P. Verrié i Ll. Esteva. L'original conté la majoria de les mides, però m'he limitat a resseguir el perfil interior. Han quedat suprimides les dues arcades de la pared nord i els graons de l'escala que puja al cor. Les primeres són, evidentment, les més interessants; per això en altre lloc les presento a major tamany.

2. Planta publicada el 1962 per Miquel Oliva, sense escala ni orientació; en ella deixa constància de la paret romana del subsòl i de les restes d'unes fonts baptismals, dades que no podérem confirmar. La planta té dues curiositats: a) Assenyalà l'obertura que comunica la nau amb les restes ara descobertes, però indica oberta la part immediata a l'església, i aparedada la part nord, essent així que, en realitat, és al revés. b) La pica beneitera és a llevant de la porta d'entrada i en una fotografia d'aquest treball es veu a ponent.

3. Planta publicada per Joan Badia el 1977. Féu servir la d'Oliva; el seu principal interès rau a diferenciar, en traç negre, «les parts constructives que es conserven de l'obra original del període romànic I» (s. X del seu esquema). Inclou l'escala, però no l'orientació. Crec correcte el dibuix de Badia; no obstant, recordo que entre A i B i fins a l'arrencament de la volta, el parament fou trencat quan hom obrí les dues arcades ara suprimides; també ho fou entre C i D i entre E i F en eixamplar i ara canviar la porta.

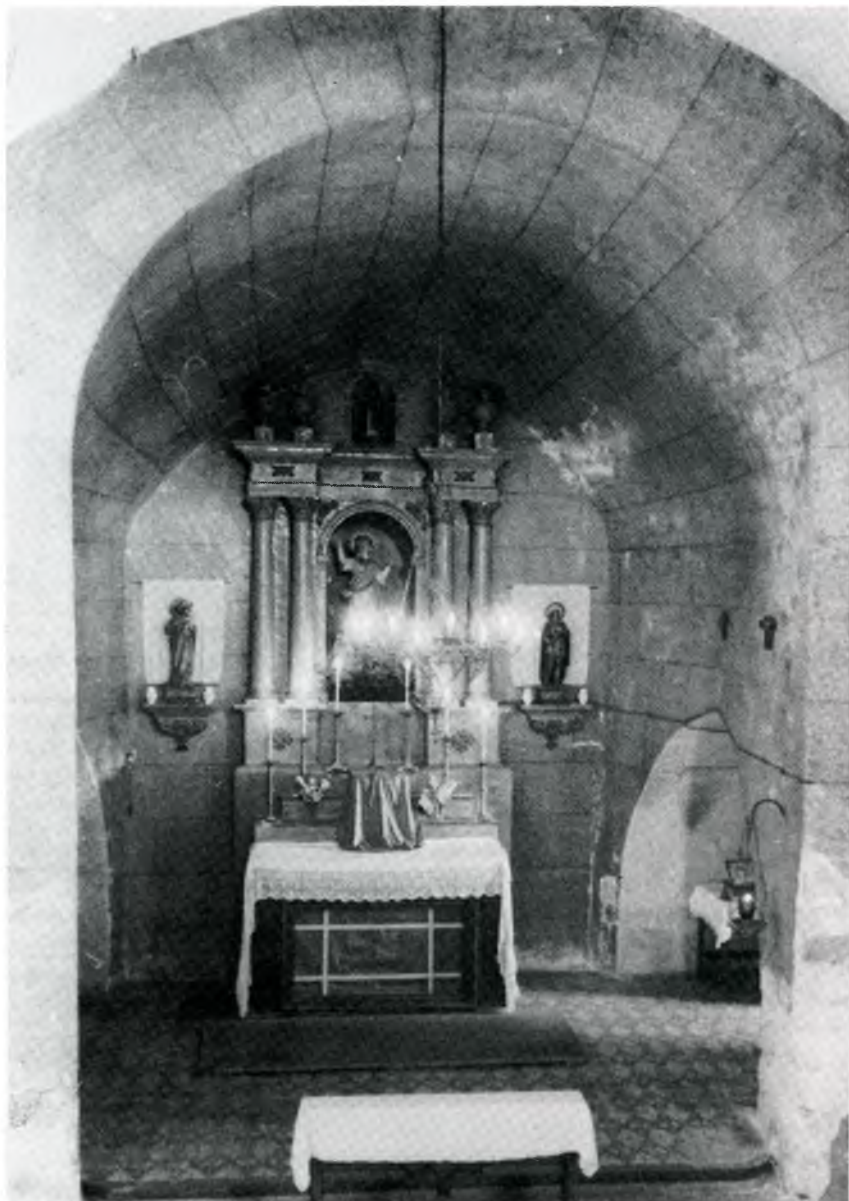
Fig. 16. Presbiteri de Santa Maria de Bell-lloc abans de la restauració. L'altar i un envà tapaven el final del presbiteri. El primer era de guix, i el sòl, cobert de mosaic hidràulic. Tot el conjunt era arrebossat.

Fem arrencar el mosaic hidràulic del presbiteri i els rajols de la nau (fig. 16). Sota el paviment de la darrera trobem l'antiga ara de l'altar<sup>(4)</sup> i uns fragments d'*opus testaceum* que Oliva considera romans. Es rebaixa el nivell interior del sòl fins a deixar-lo igual al que tenia originàriament<sup>(5)</sup>; per això un dels fragments d'*opus testaceum* que hi ha *in situ* queda ara visible, a nivell de l'enrajolat<sup>(6)</sup>. L'ompliment s'havia efectuat, en data incerta, per reforçar la fàbrica del temple, que presenta esquerdes importants. Es fan unes petites cales d'exploració, car disposem només d'una subvenció minsa, i aproximadament sota l'arc triomfal es troba un mur sens dubte d'època romana a jutjar pel seu aparellat<sup>(7)</sup>; també petits fragments de ceràmica romana.

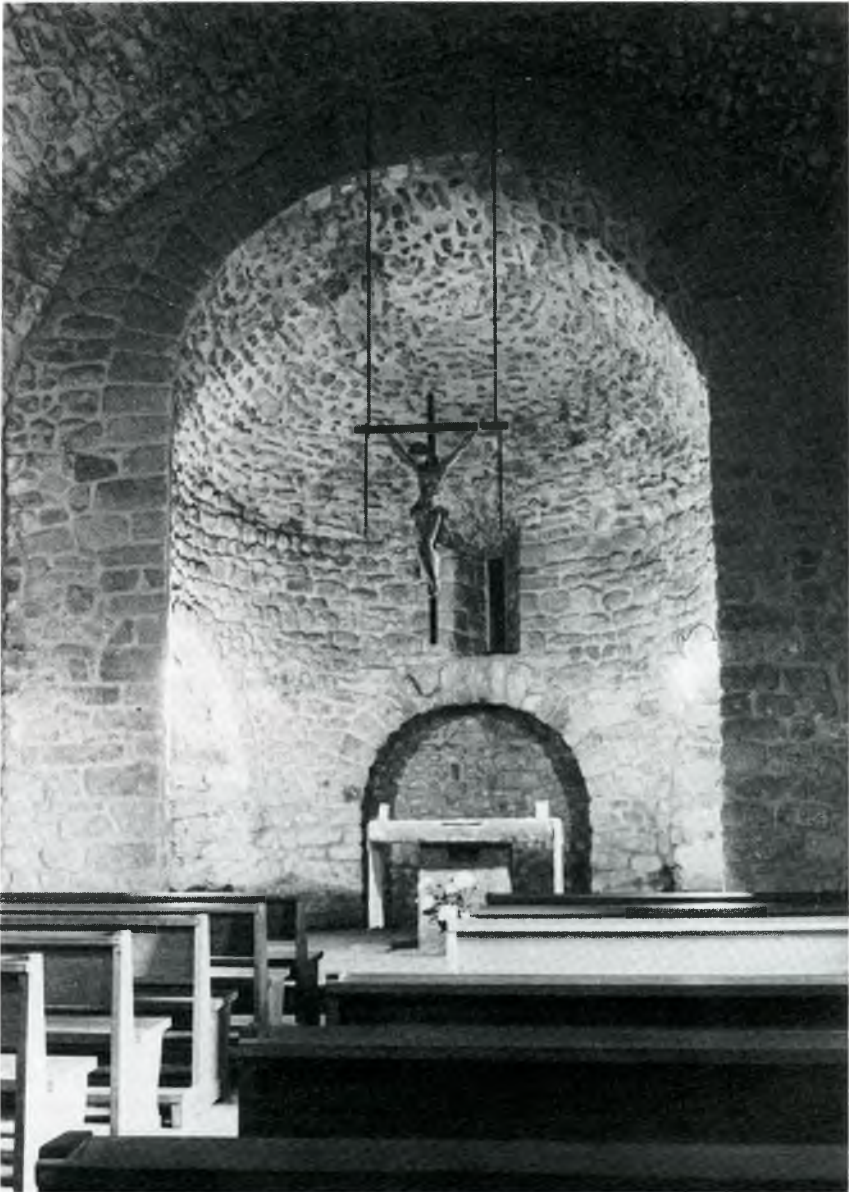
Fig. 17 El mateix presbiteri un cop restaurat (1961). L'aparell pre-romànic (s. X) es veu en tota la seva bellesa i simplicitat. En el centre, l'arc i la finestra que abans no es veien; els arcs laterals foren oberts en data posterior (probablement en el s. XII).

Eliminem el cor que havia estat construït el 1822<sup>(3)</sup>. Deixem a l'exterior les dues finestres de la paret de ponent, però a l'interior tapem la que hi ha a major altura, probablement oberta quan fou construït el cor de fusta. També a l'interior del temple eliminem les dues arcades o petits altars que hi havia a la paret de tramuntana; ho hem fet perquè eren arcades postisses, alçades en temps probablement contemporanis (figs. 4 a 6). Així l'església —neta i amb el parament rejuntat de nou amb discreció— queda en tota la seva rústica bellesa (fig. 17).

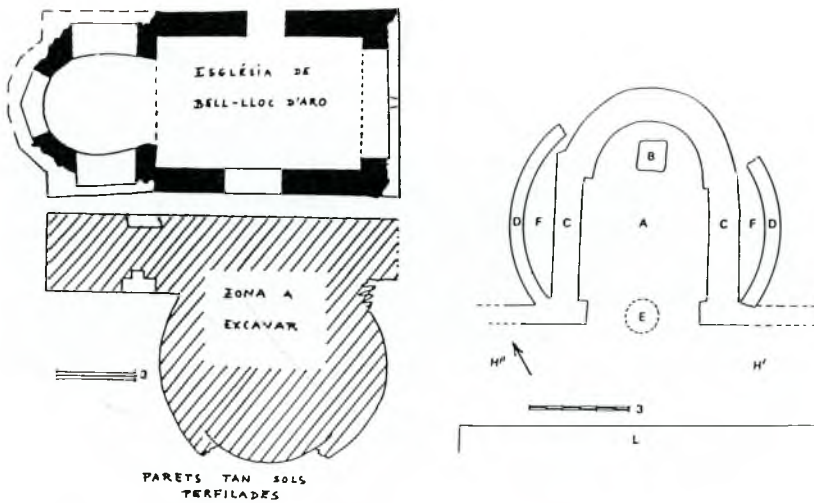
Fig. 18. 1. Dibuix-croquis que acompanyava la instància del 20-VII-1981. Consta de la planta de Joan Badia i d'un croquis de la zona a excavar.

2. Planta de la part excavada el 1982. Lletra A, nau de l'esglesiola romànica descoberta; B, peu d'altar; C, parets de l'esglesiola romànica; D, parets del temple antic; E, basament de columna, probablement de l'edificació més antiga; F, espai entre les parets d'ambdues edificacions; H' i H'', zones per excavar durant la propera campanya; L, paret nord de l'actual església de Santa Maria de Bell-lloc.

tament de Santa Cristina d'Aro» (fig. 18). Continuo: «El jaciment pot ser dels segles III-V d.C., però igualment podria correspondre a l'Alta Edad Mitja, cosa que espero escatir amb l'excavació corresponent. Avui això no es pot pas precisar, puix tan sols queda perfilada una paret que tendeix a tancar-se, al costat de la qual hi hem recollit ceràmica dels segles esmentats.— Els treballs a realitzar consisteixen en treure la runa de la part alta i excavar metòdicament la part inferior, ratllada, que s'indica en el croquis.»

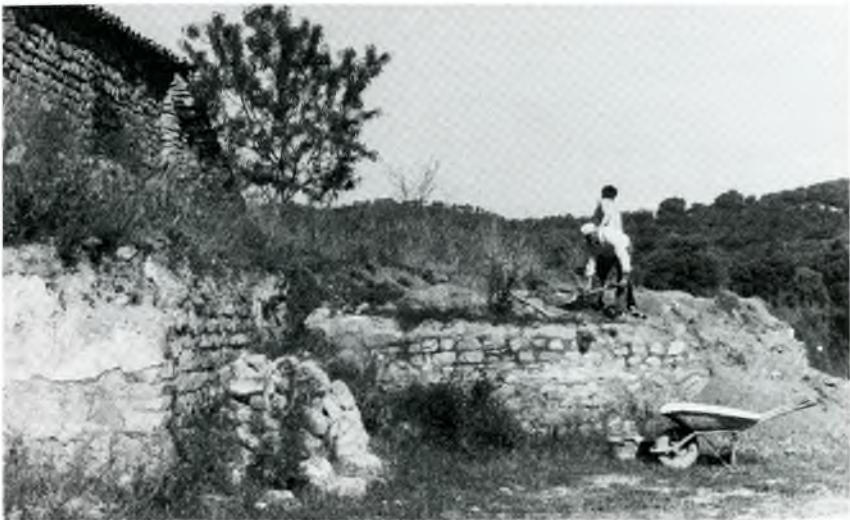
Fig. 19. Començament de l'excavació (1982) per l'extrem de tramuntana. Fotografia de Nèstor Sanchiz.

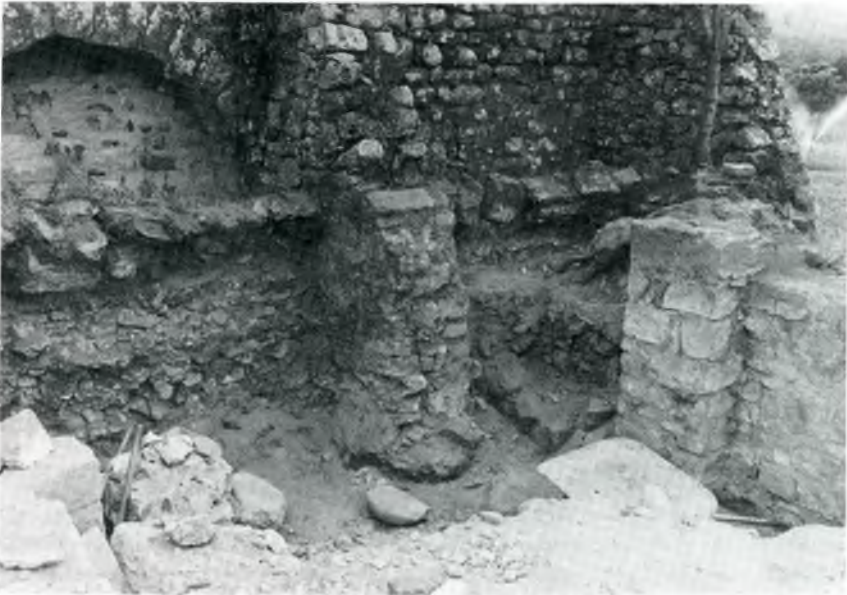
Fig. 21. Per poder treure millor la runa, passats els primers dies vam seguir l'excavació al costat de l'església de Santa Maria. A l'esquerra, la porta de la qual ja he parlat anteriorment segueix sense veure's en la seva totalitat, puix és tapada per la paret del desguàs; al seu costat, un contrafort.

A la paret de tramuntana, per l'exterior de l'actual església de Santa Maria, hi ha una arcada, o portal de mig punt, que sempre he vist aparellat (figs. 21, 28, 29, 32, 33 i 40): amida 2,37 m d'altura i 2,43 d'amplada. Aquesta obertura (L per l'exterior i M per l'interior) ve quasi davant de la columna (E), però descentrada; és entre l'església pre-romànica a migdia i les restes suara excavades a tramuntana.

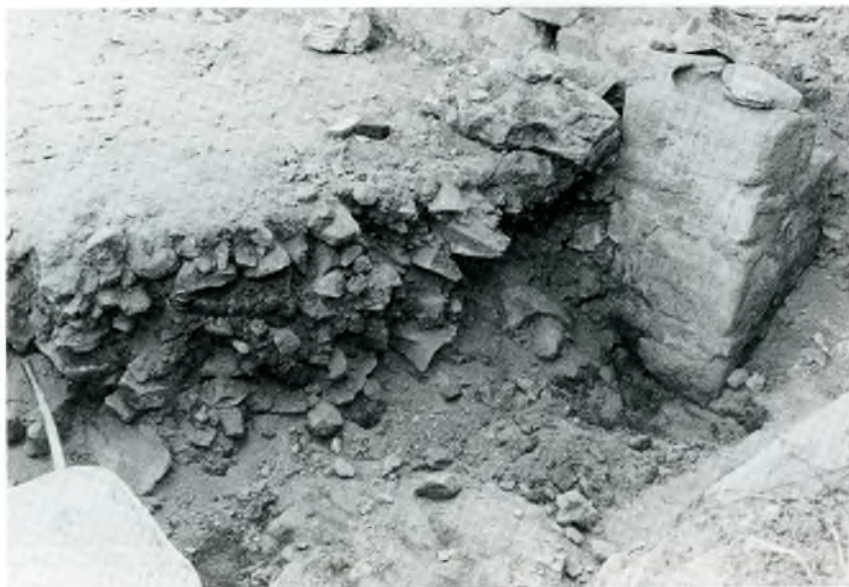
Fig. 22. El reompliment era només de runa, sense teules. A primer terme, els dos muntans que són els peus de l'església romànica excavada.

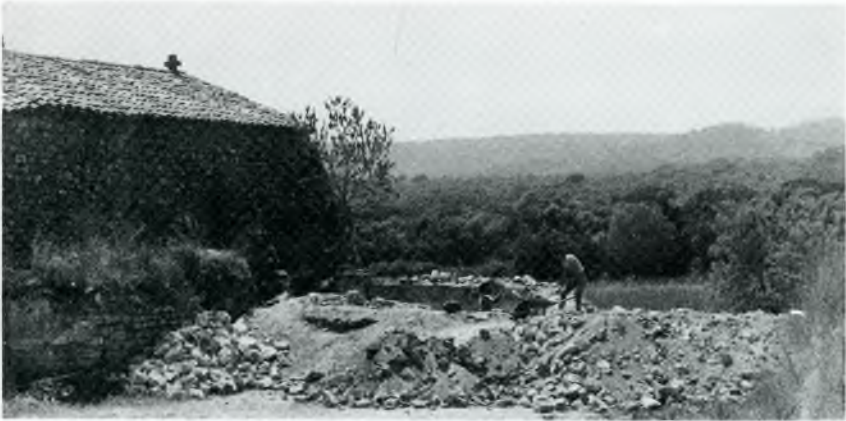
Fig. 23. El conjunt poc abans de finalitzar la primera campanya (1982).

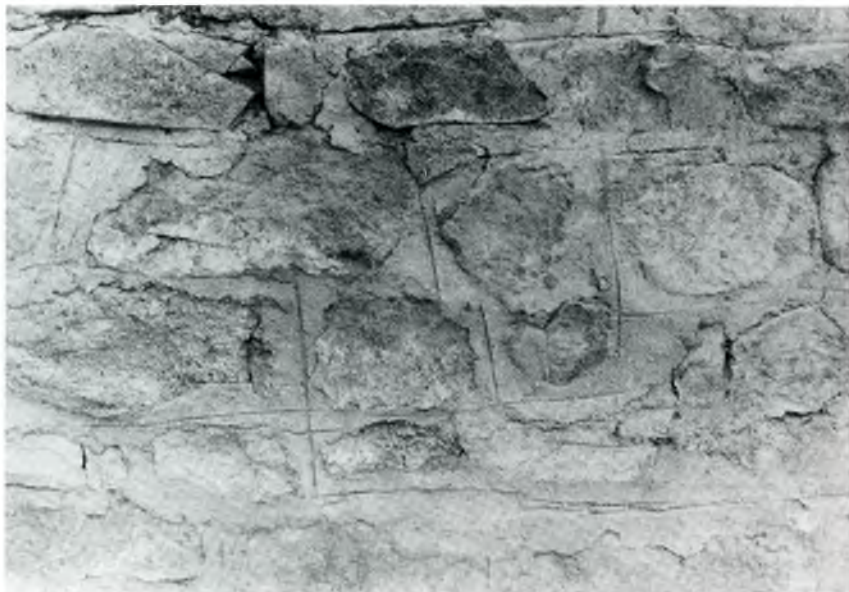
Fig. 24. Interior de la capella o esglésiola romànica excavada, paret de ponent. L'argamassa té —ben vives— les incisions fetes amb la paleta per donar una certa regularitat a les pedres irregulars usades.

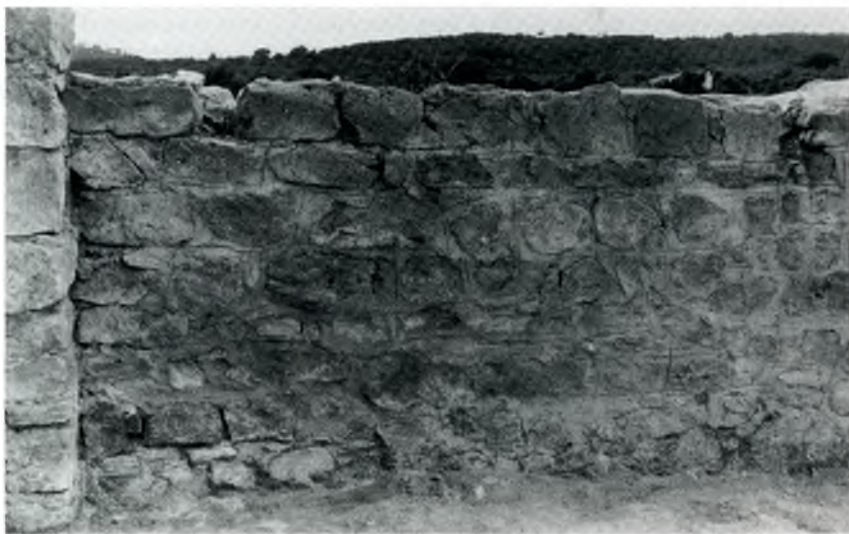
Fig. 25. Conjunt de la mateixa paret on es veu el paviment i es distingeix un xic la banqueta interior de la qual es parla en el text.

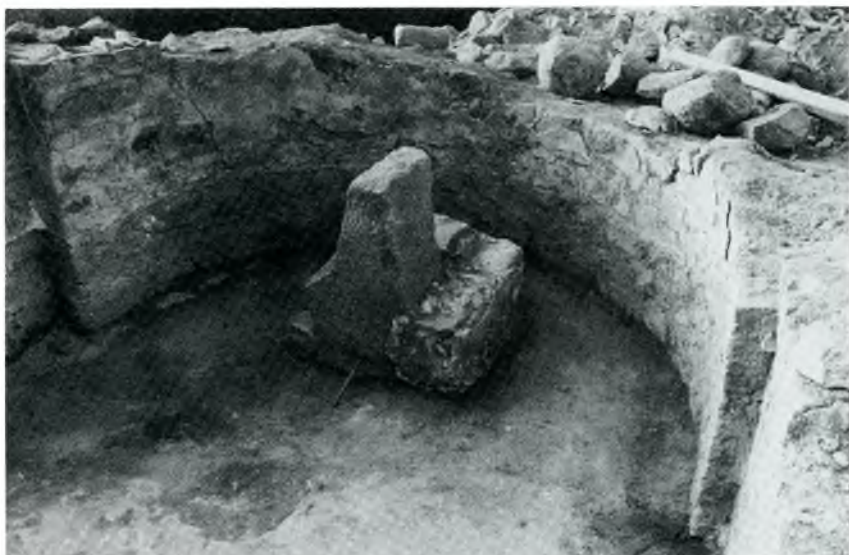
Fig. 26. El presbiteri ja net. A primer terme es veu el paviment —d'uns 2 cm de gruix— que cobria tota la part romànica. Un petit cixamplament (part d'un minso arc triomfal?) marca la separació entre l'absis i la nau. A ras del paviment s'observa una filada de pedres i a uns 60 cm més amunt, la paret presenta un lleu sortint, potser la resta d'una segona banqueta que és a nivell de la part quadrangular del peu d'altar.

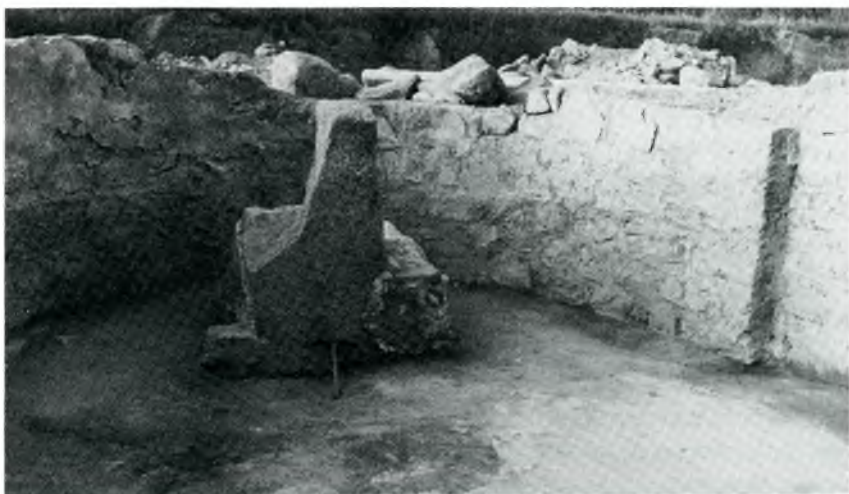
Fig. 27. El peu d'altar era de planta quadrada. Crec que originàriament tenia forma més o menys prismàtica i que ara només se'n conserva una part. Tot ell era cobert d'arrebossat, del qual encara en resten importants fragments. Vegeu-ne més detalls a les figs. 34, 35 i 36.

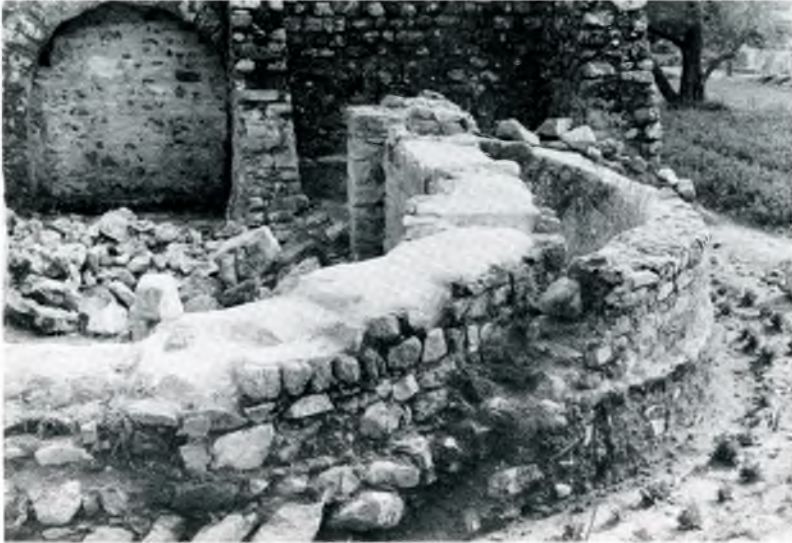
Fig. 28. Aspecte del conjunt a les acaballes de la primera campanya (1982). A la dreta, el mur circular o restes més antigues; a primer terme, les de l'església romànica excavada. La banqueta d'ambdues parets és ben visible i quasi són a igual nivell. A la part superior, dos contraforts. A l'esquerra superior, la porta que unia l'església actual amb les restes ara excavades; a la seva part superior esquerra, el forat que permet observar detalls de l'obertura. A l'interior, les restes de la paret d'aguant que ha quedat suprimida perquè no tenia ja cap utilitat; per això la porta aparedada ara es veu en la seva totalitat.

La construcció circular fou trencada quan hom construí l'església romànica suara descoberta (figs. 18, 28 i 29). El poc gruix de les parets circulars indica que l'edifici no era cobert amb cúpula, sinó mitjançant un embigat.

Cala núm. 4. Agafa part de l'edificació antiga i de la romànica. Mides: 75 més 35 = 110 cm a la primera i 75 més 70 = 145 a la segona. La banqueta de la primera és 25 cm més alta que la de la segona (figs. 28 i 29).

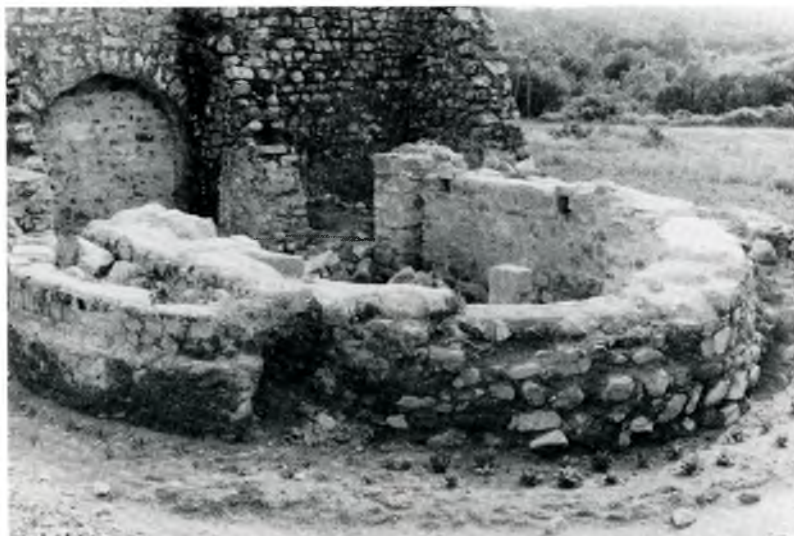
Fig. 29. Un altre aspecte del mateix conjunt.

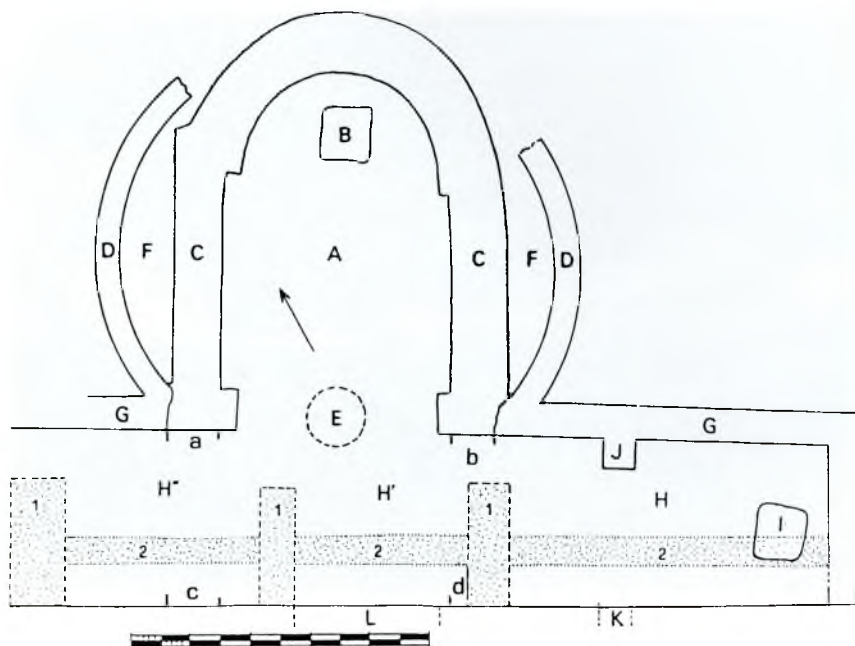
Fig. 30. Planta de l'excavació després del 1984. Ha quedat al descobert una dependència fins llavors ignorada (H), a l'interior de la qual hi ha un segon peu d'altar (I); les pilastres J i K (aquesta encastada a la paret de l'església actual) aguantaven un arc —probablement de ferradura— que tancava la dependència. Quan era oberta, la porta (L) unia el tram excavat i l'església actual. Els núms. 1 indiquen els tres contraforts de la paret nord, i els núms. 2, la paret alçada el 1931 per a aguantar el terraplè, paret que ha estat eliminada. En els espais H' i H'' hi ha quatre arrencaments d'arcs (a,b,c i d) amb senyals d'encanyissat. El més ben conservat (a) comença a 1,30 m del nivell del sòl i en té 92 d'amplària màxima; són centrats en referència a la columna (E) i a l'entrada de l'esglésiola romànica (A). L'arrencament (a) era unit a (c), i (b) a (d) mitjançant arcs de mig punt perpendiculars a la coberta —també de punt rodó— de l'església romànica (A).

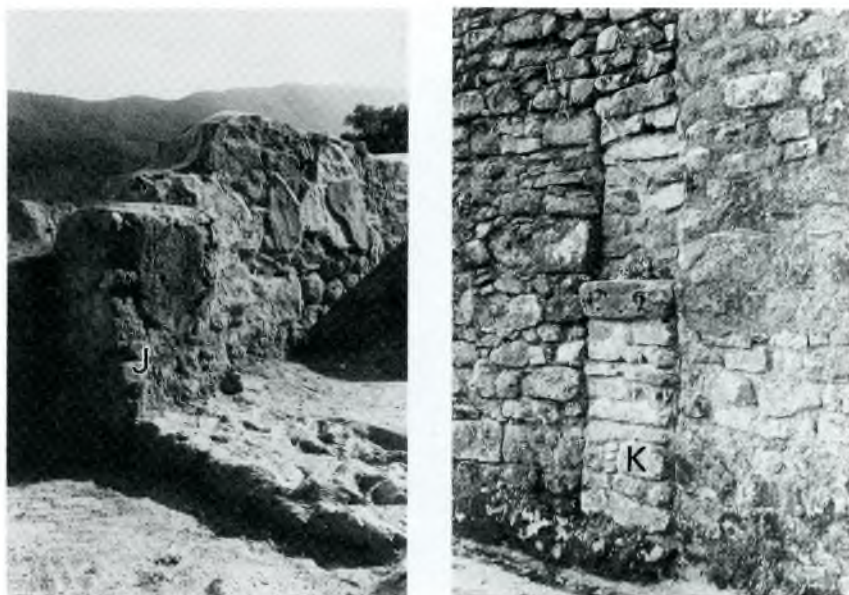
Fig. 31. Segona campanya d'excavació (1984). Espai H. Queda al descobert una estança de 3,3 per 2,70 m, delimitada per una obertura de la qual se'n conserven els dos brancals. El del nord (J) és escapçat; en queda un bon fragment però no arriba a la imposta (fotografia 1). El del sud (K) és encastat a l'actual fàbrica de l'església (fot. 2); se'n conserva el muntant i la imposta —de 20 cm de gruix— i part de l'arc, que probablement era de ferradura. Entre els dos brancals hi ha les restes del marxapeu corresponent (fot. 1). Les parets —i l'arc de ferradura també— eren cobertes d'arrebossat, del qual a les fotografies se'n veuen diversos fragments. La primera fotografia reproduïx parets ara exhumades; les de la segona eren visibles des d'antic. En aquesta darrera no es veu el marxapeu perquè hom l'havia romput en fer el desguàs.

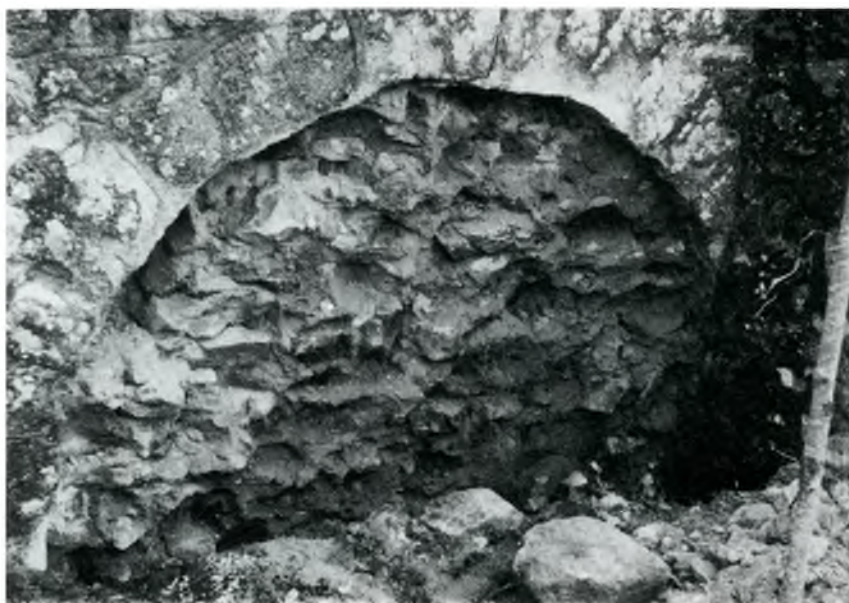
Fig. 32. Fotografia antiga del portal que uneix l'església pre-romànica amb les actuals restes excavades. Aleshores no era possible retratar-lo tot, perquè la paret que aguantava les terres —es veu a primer terme— ho impedia. La remarcable amplària de l'arc fa que les dovelles no siguin massa pronunciades. L'obertura només era —i és— tapada del costat de l'església de Santa Maria.

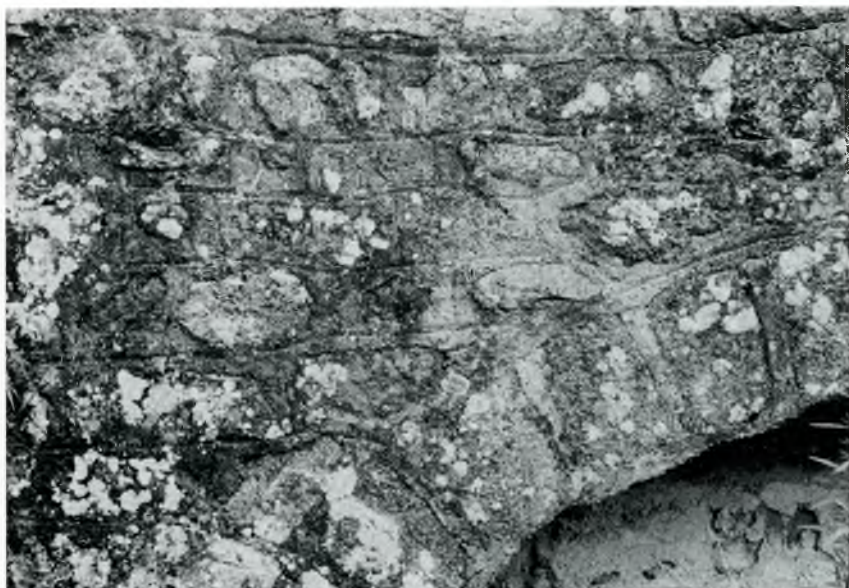
Fig. 33. Detall parcial del mateix portal. El 1961 férem lliscar l'obra que tapa l'obertura. Les dovelles són parcialment treballades i rejuntades —com l'aparell veí— mitjançant argamassa a la qual marcaren, amb la paleta, les incisions que tendeixen a convertir les pedres irregulars en carreuada de tipus pre-romànic i romànic. És evident que l'arc i la paret són d'igual època.

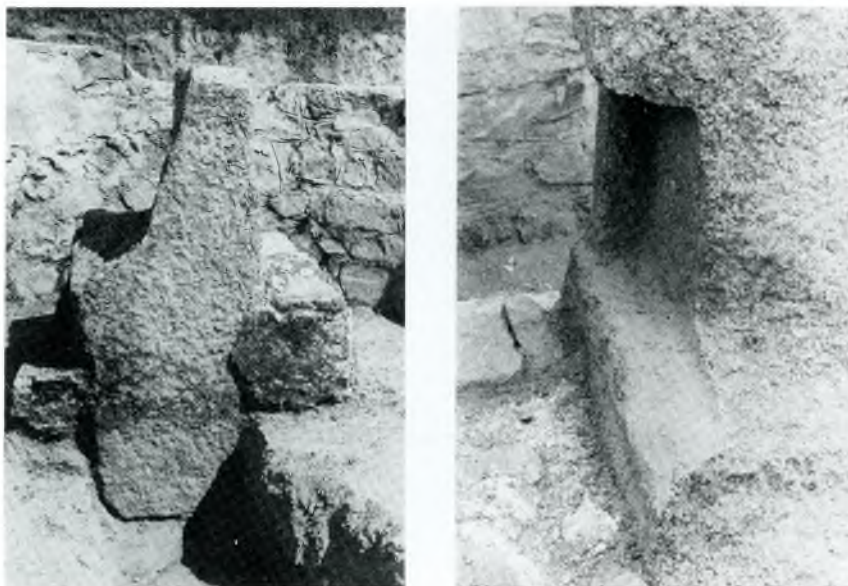
Fig. 35—1. En el curs de la tercera campanya d'excavació (1985) fou oberta la cala núm. 1 fins a deixar vist el peu d'altar, que és trencat en els seus 60 cm superiors. L'arrebossat al qual ja m'he referit, encara es conserva i aguanta, en posició horitzontal, un bipedal romà.  
2. El mateix peu d'altar. Detall de la cavitat per a posar reliquies.

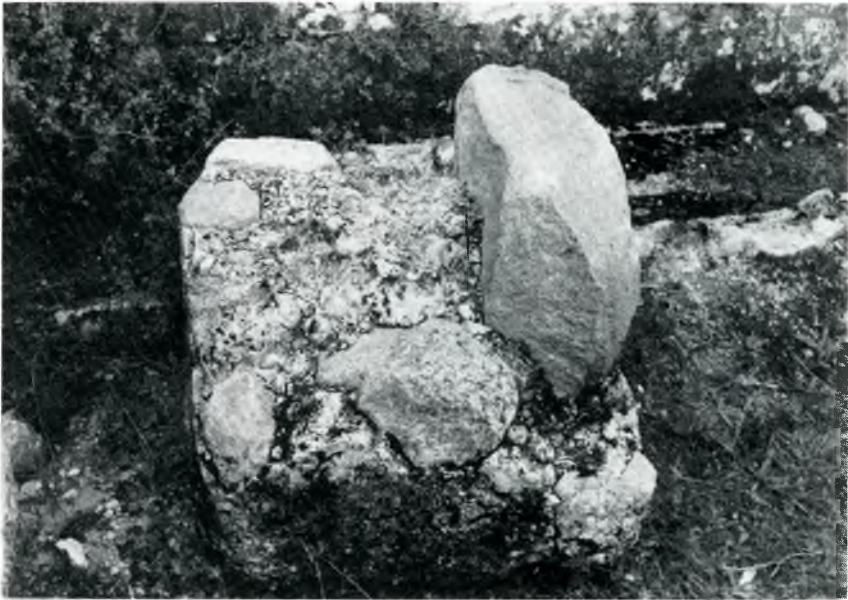
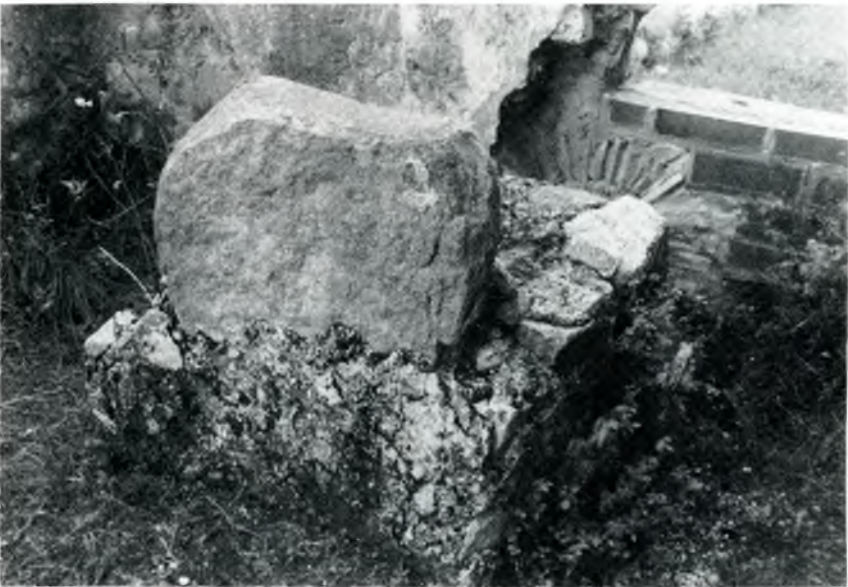
Fig. 36. Dos aspectes del segon peu d'altar descobert (I) en els quals es veu la base quadrangular de pedres irregulars unides amb morter, del qual sobresurt una pedra més voluminosa. Probablement el peu, amb el temps, perdé una part del seu volum que era de forma prismàtica; damunt seu, reposava l'ara.
