**BELL-LLOC D'ARO**  
**RESTAURACIÓ DE L'ESGLÉSIA (1959-1962)**  
**i**  
**EXCAVACIONS EFECTUADES (1982-1986)\***

LLUÍS ESTEVA i CRUAÑAS\*\*

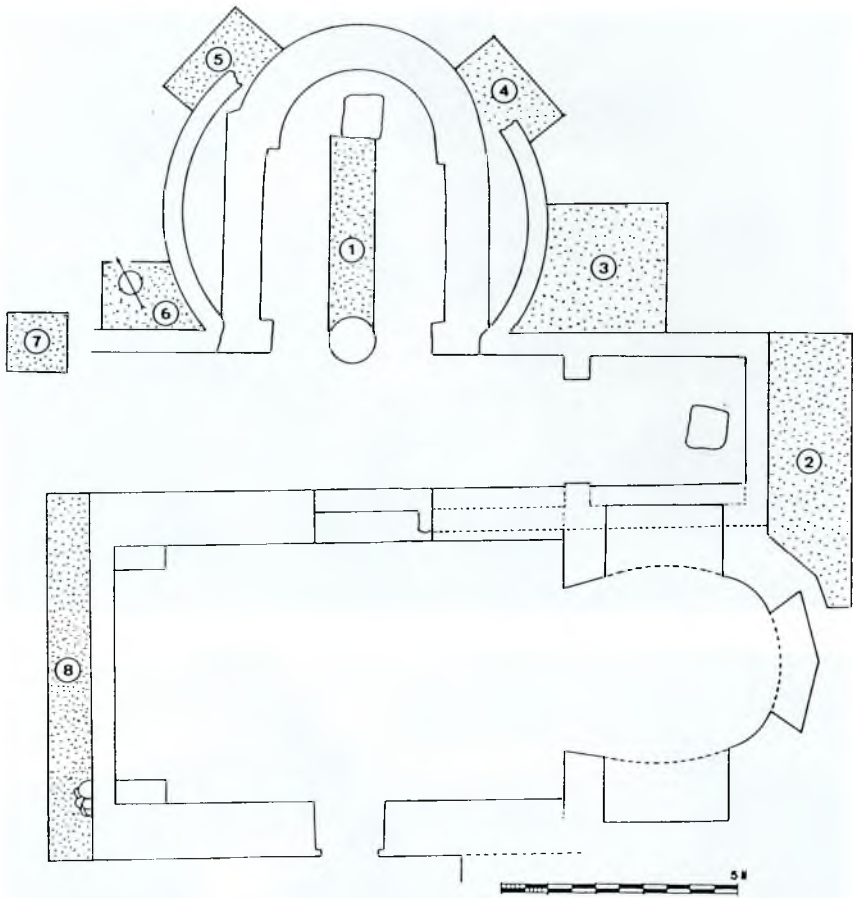
Fig. 37. Planta de les cales —1 a 8— fetes el 1985. A la darrera hem trobat uns fonaments que potser són part dels de l'absis de ponent, segons la hipòtesi de Joan Badia. Per primera vegada presento unides les dues plantes: la de l'església pre-romànica de Santa Maria i la de les restes suara excavades. En el dibuix ja hem prescindit dels tres contraforts, de la paret que aguantava les terres i del desguàs per on s'escorrien les aigües de pluja; així la planta queda més senzilla i més entenedora.

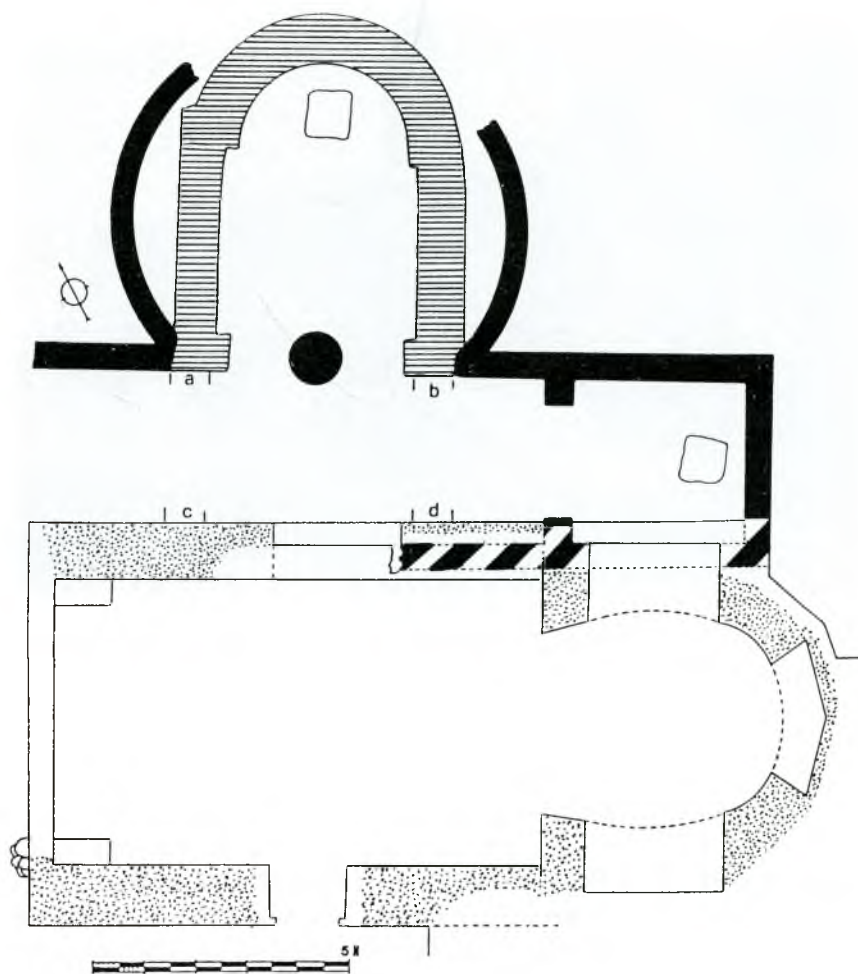
Fig. 38. Planta del conjunt d'edificacions de Bell-lloc d'Aro —amb només els elements bàsics— després de la segona campanya d'excavacions (1984). Els peus d'altar (B, I), l'arc de ponent (hipòtesi Badia), els fonaments (fig. 43) i els graons (fig. 52 i 53) no són definits degut als dubtes que s'exposen en el text. La part discontinua de les parets 1 i 2 (fig. 52) hauria de continuar per la fornícula; per no alterar la seva estructura he preferit deixar-ho així.

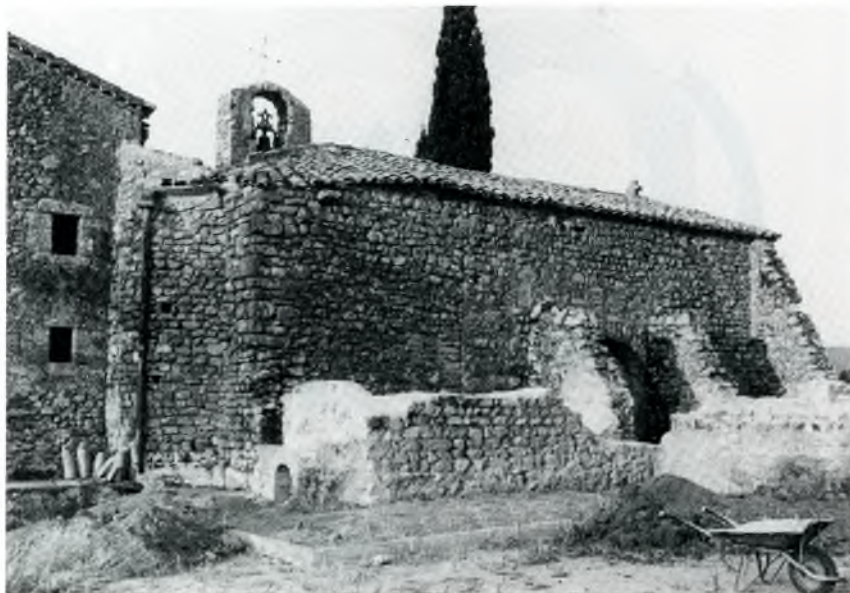
Fig. 39. 1985. Conjunt de rectoria i església. La unió dels dos edificis no permet un estudi total de l'absis. Fotografia tirada quan s'estaven fent les cales, de les quals se'n veuen dues — nùms. 2 i 3—; també es distingeix l'arc de rajols a la paret oriental de l'estança H i la vorera que delimita el conjunt.

arribin al jaciment i, per últim (fig. 39), consolidar l'espadanya de l'església<sup>(22)</sup>. Per contra, no s'acceptà la restauració de la coberta de l'església, cosa que demanà el senyor rector actual, mossèn Pere Hugas, a causa dels diversos degoters que l'església pateix (i segueix patint quan reducto aquestes ratlles, en perjudici de la seva bona conservació).

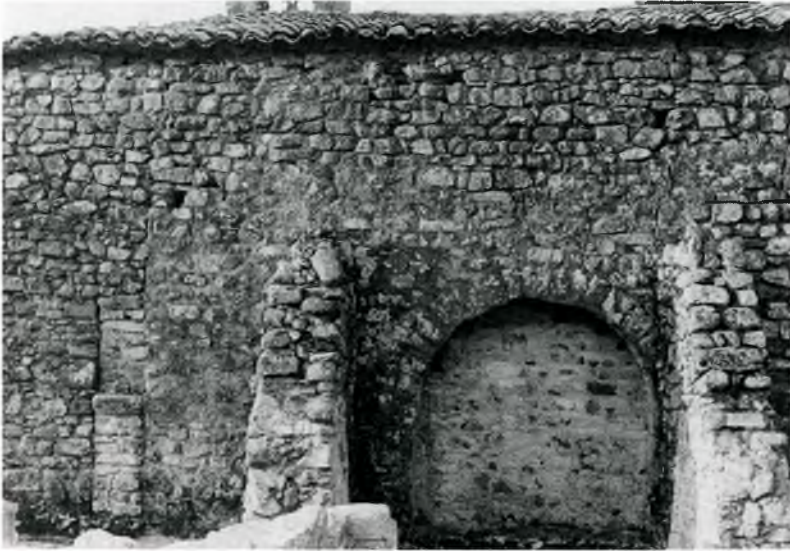
Fig. 40. En aquesta fotografia es veuen el muntant encastat entre l'absis i la nau; el conjunt del parament —alterat a la part alta i autèntic a la baixa— i els dos contraforts. També la porta per la qual es passava d'una església a l'altra.

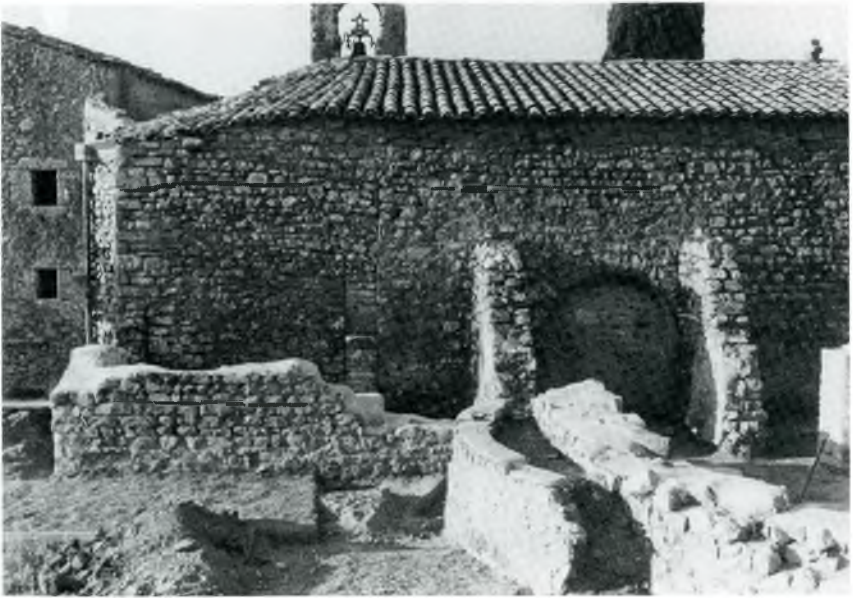
Fig. 41. El conjunt, ja net, es veu amb tot detall. A primer terme —començant per l'esquerra— la paret de l'estança H, la circular i la romànica. Al centre, la rectoria, l'absis, el muntant que, interiorment, es correspon amb l'arc triomfal i que separa l'absis esmentat (a l'esquerra) i la nau (a la dreta); també dos contraforts i, entre ells, la porta de la qual he parlat repetidament.

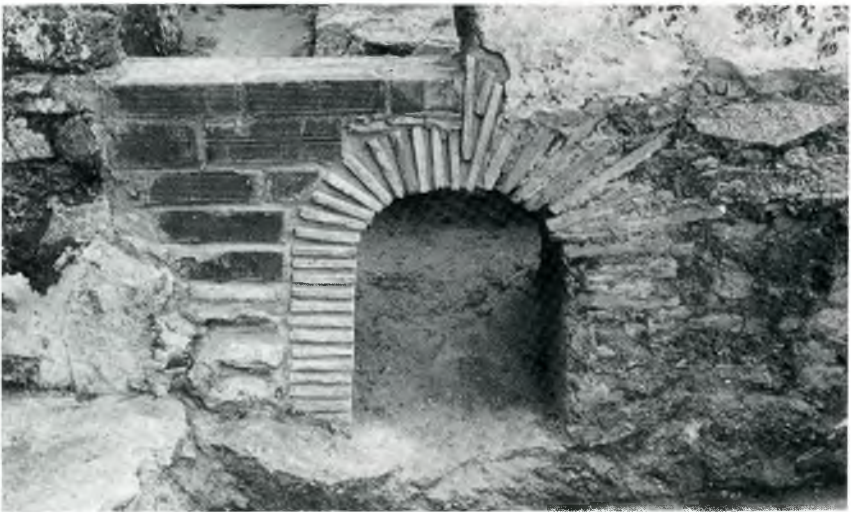
Fig. 42. Paret oriental de l'estança H. Arc de rajols, restaurat; havia estat romput en fer el desguàs que es veu a la part alta, entre l'església i la paret ara eliminada.

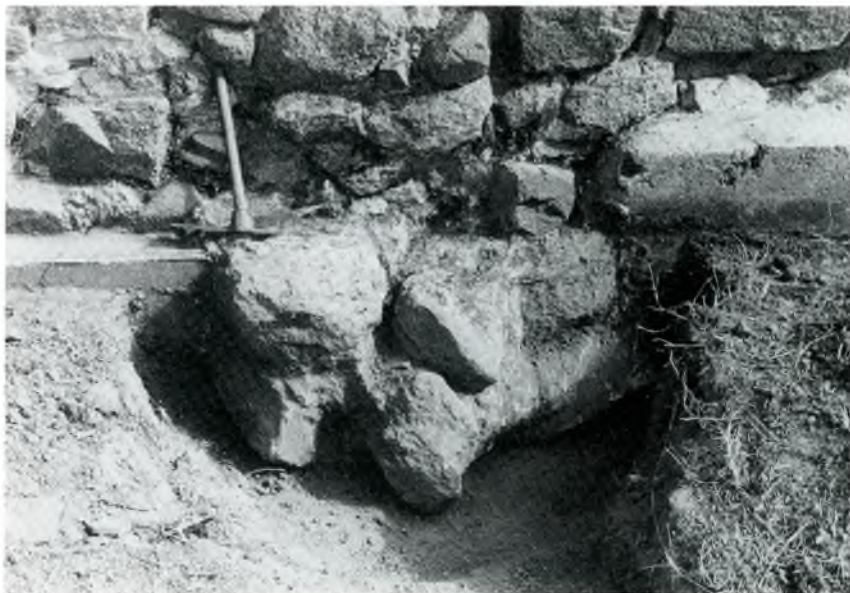
Fig. 43. Fonaments que poden ser del segon absis, segons la hipòtesi de Joan Badia. Quan el 1962 es va reforçar la base de la paret —el fonament nou es veu a dreta i esquerra de la fotografia— aquestes restes ja foren descobertes (i conservades), però ningú no els va donar importància. A la part alta superior, dreta, després de les dues pedres de la paret, segueix un espai buit; és on acaba la paret original, segons Badia. Pel que es veu a la fotografia, l'hipotètic absis de ponent cauria amb exactitud sobre els fonaments descoberts.

Com que la paret de ponent és la més feble, fem reforçar la seva estructura exterior, construint fonaments de portland a la seva base (figs. 8 i 43).

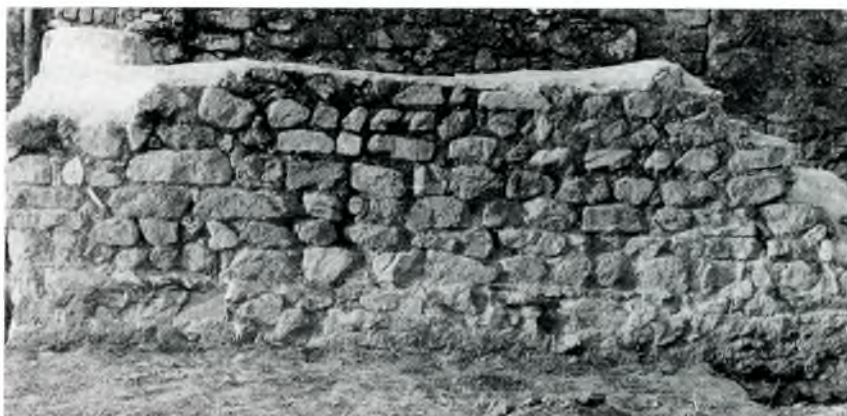
Fig. 44. Paret nord exterior de l'estança H. De la banquetta a la part inferior dels fonaments hi ha 70 cm i a l'extrem superior 115. L'aparellat és de filades de pedres sense escairar. A darrer terme, la paret de l'església.

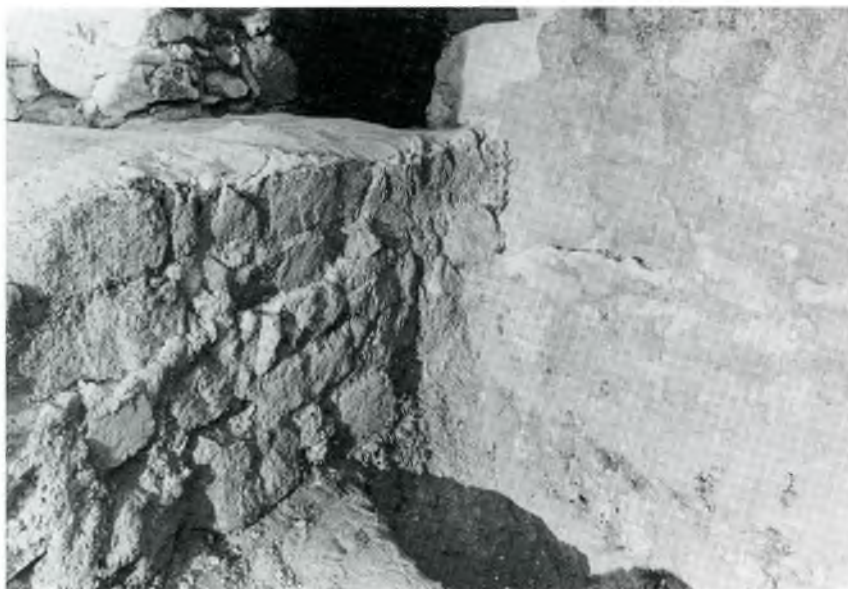
Fig. 45. A l'esquerra, la mateixa paret es veu trabada a la circular (part baixa del centre de la fotografia) perquè són d'una mateixa edificació; en canvi és desenganxada de les restes romàniques (part alta del centre dreta).

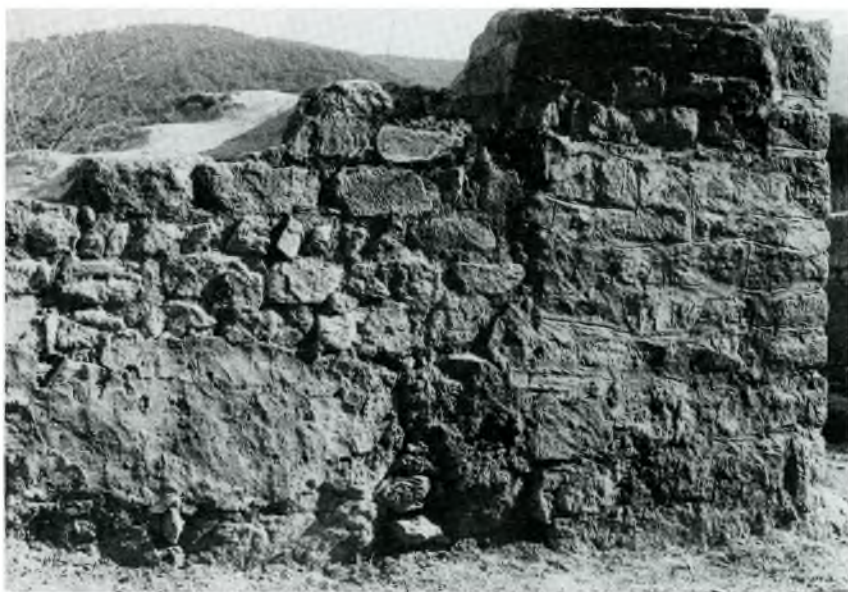
Fig. 46. Paret nord interior de l'espai H'. A la dreta, el parament presenta incissions a l'argamassa; pertany a l'esglésiola romànica. Al centre i a l'esquerra l'aparell és més bast, fet a base de filades de pedres sense escairar que havien estat arrebossades (encara se'n veu un bon fragment); pertany a l'edificació circular. La unió d'ambdós tipus de paret és ben manifesta. A 1,30 m d'alçària de la part romànica hi ha un arrencament d'arc que s'avé amb un altre de la paret oposada (església de Santa Maria).

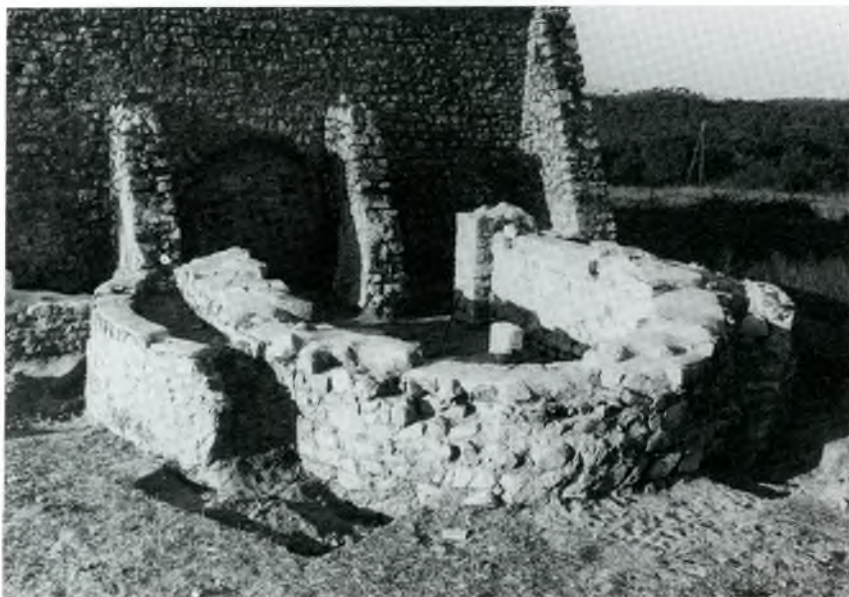
Fig. 47. 1985. Conjunt de les dues edificacions posades al descobert al nord de l'església de Santa Maria. Final de les excavacions.

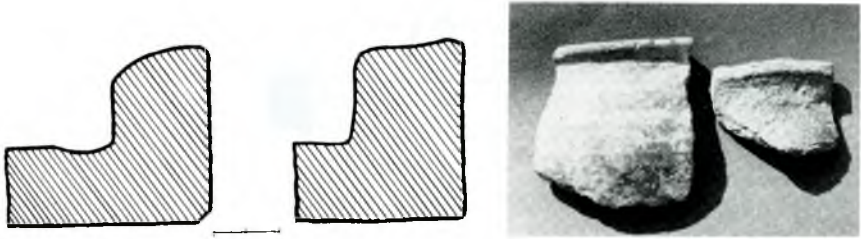
Fig. 48. Perfil dels dos fragments de *tègules* i fotografia de la ceràmica trobada a Bell-lloc.

2 fragments de *tegules* romanes de les formes reproduïdes a la figura adjunt. S'adiuen bé amb la ceràmica que correspon a l'esmentada nota núm. 8.

1 fragment de cassola. Diàmetre de la boca, 23/24 cm. Pasta grisa, ben cuita, amb desgreixants de quars i mica, i engalba negra a ambdues cares. Per l'exterior és espatulada. Coll lleugerament inclinat enfora i amb la part superior plana; llavi arrodonit.

1 fragment d'olla o gerra. Diàmetre de la boca, 18 cm. Pasta amarrada amb desgreixants de mica i quars. A l'interior, engalba negra mate. Coll lleugerament inclinat cap enfora i llavi bisellat.

No m'atreveixo a donar la cronologia d'aquests dos fragments; no m'estranyaria, però, que fossin —especialment el segon— d'època molt reculada, avui difícil de precisar.

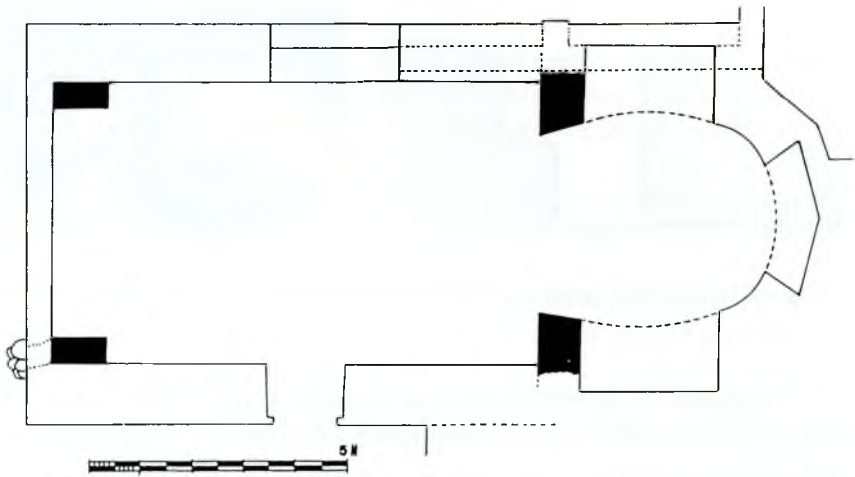
Fig. 49. Una de les diferències entre l'arc triomfal de llevant i l'arc de ponent: el primer, fins la paret de la nau, amida un metre; l'arc de ponent, 50 cm. El de llevant, tot seguit inicia la ferradura de la planta vers orient, de manera que a 95 cm —on ara hi ha les fornícules romàniques— l'amplària del presbiteri guanya 35 cm, 17,5 per cada costat. Per contra, l'arc de ponent és de parets paral·leles: amida 450 cm tant a l'inici com al final. Part positiva: els fonaments són exactament a l'indret per on passaria l'absis de ferradura si aquest hagués existit.

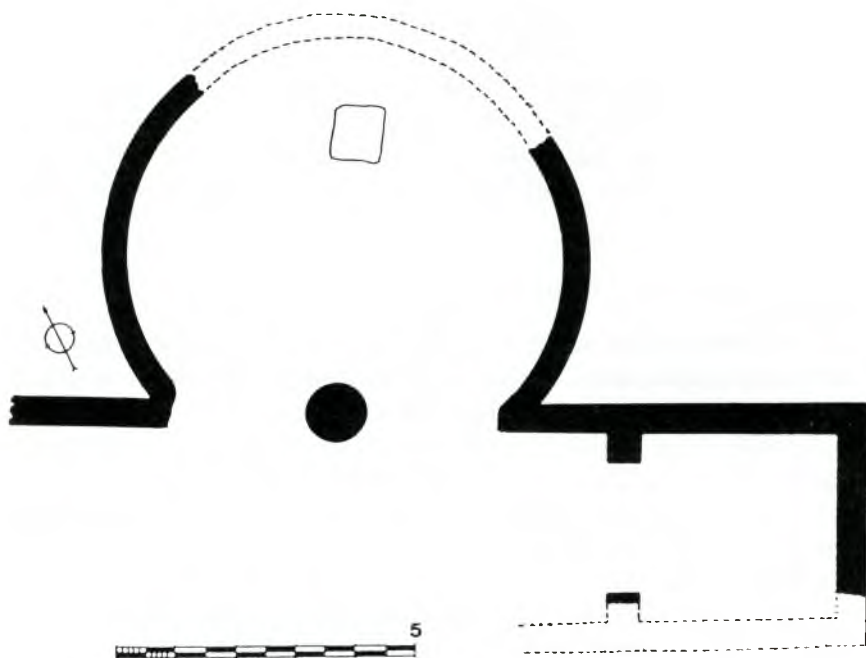
Fig. 50. Planta de la construcció més antiga del conjunt, probablement d'època visigòtica de tradició paleocristiana. Consta d'un recinte circular amb una robusta columna d'igual forma per a sostenir l'embigatge de la coberta, i d'una estança quadrangular amb un cancell format per dos muntants, dues impostes i probablement un arc de ferradura. Tota la part meridional de l'estança és encastada en un mur menys antic, però se li veu el muntant, la imposta i bona part de l'arrencament de l'arc. Pel que es diu en el text, queda indicat amb ratlla senzilla el peu d'altar que podria ésser d'aquesta època, però no és pas segur.

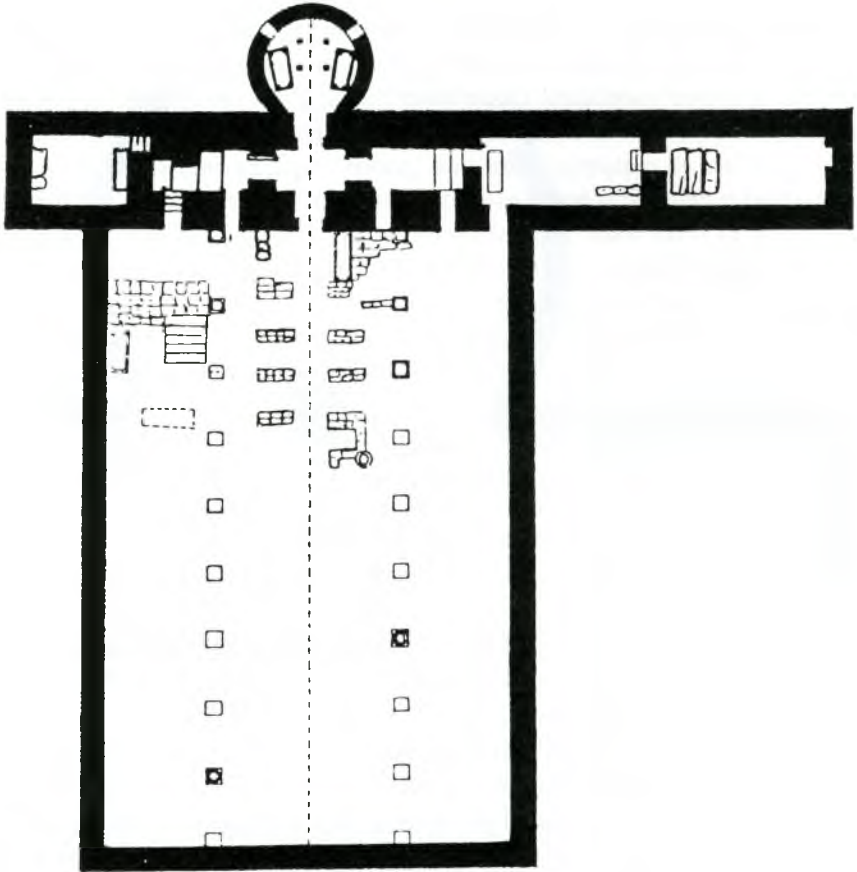
Fig. 51. La capçalera de la basílica de *Cabeza de Griego* (*Segóbriga, Cuenca*), de tipus sepulcral, té forma molt semblant a la part més antiga de Bell-lloc. Si també l'estructura de la nau s'hi assemblés, l'església de Santa Maria hi estaria al damunt i encara no la cobriria tota. Observem com a ambdós costats de l'aula circular hi havia sengles enterraments. Hi són a Bell-lloc? Planta de Córnicde reproduïda per Pere de Palol a *Arqueología cristiana de la España romana*, 1967,p.94.

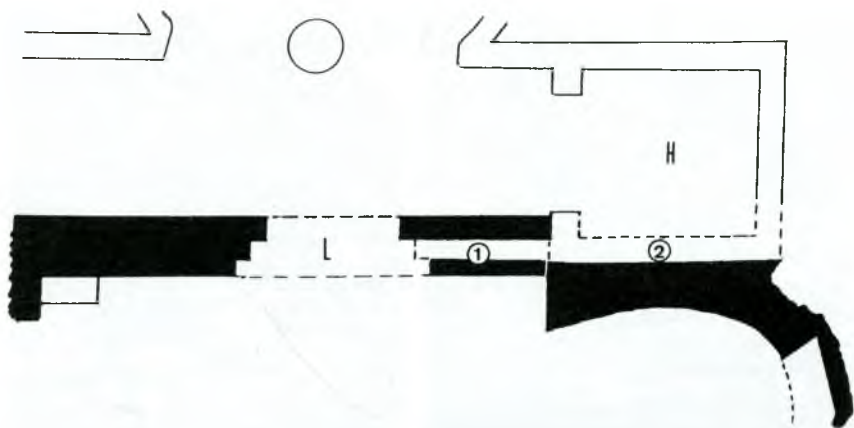
Fig. 52. Quan hom construí l'actual església de Santa Maria l'enllaçà —probablement de la forma ací representada— amb l'edificació descrita abans: una porta en triple -o doble- degradació permetia el pas d'una a l'altra; el tram núm. 1 de la paret —si es conserva— fou engruixit per ambdós costats, i el núm. 2, només ho fou per un, bé que de força gruixària: la paret de l'absis.

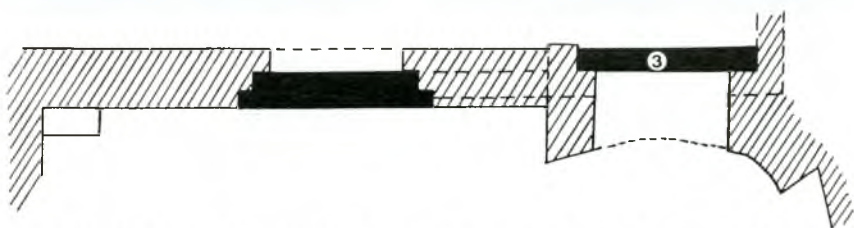
Fig. 53. Quan foren obertes les dues fornícules o capelletes laterals de l'absis de Santa Maria, hom es veié obligat a alçar la paret de reforç —núm. 3— car la capelleta orientada al nord havia ocupat part de la paret de l'absis en tota la seva profunditat. Aleshores el portal fou aparedat.

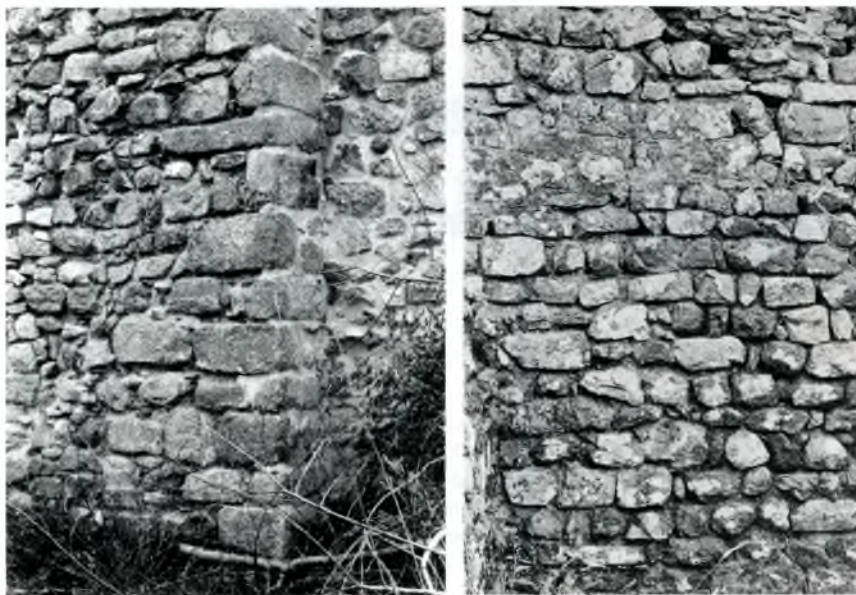
Fig. 54. Dos aspectes de l'aparellat del segle X: 1. Cantonada sud-oest del frontis de ponent que, segons Joan Badia, és l'única part que conserva l'aparell antic.
