Movimientos en masa en las sierras de Bravard y Curamalal,

Sierras Australes de la Provincia de Buenos Aires

Tesis Doctoral en régimen de Cotutela

Universidad Nacional de La Plata – Universidad de Cantabria

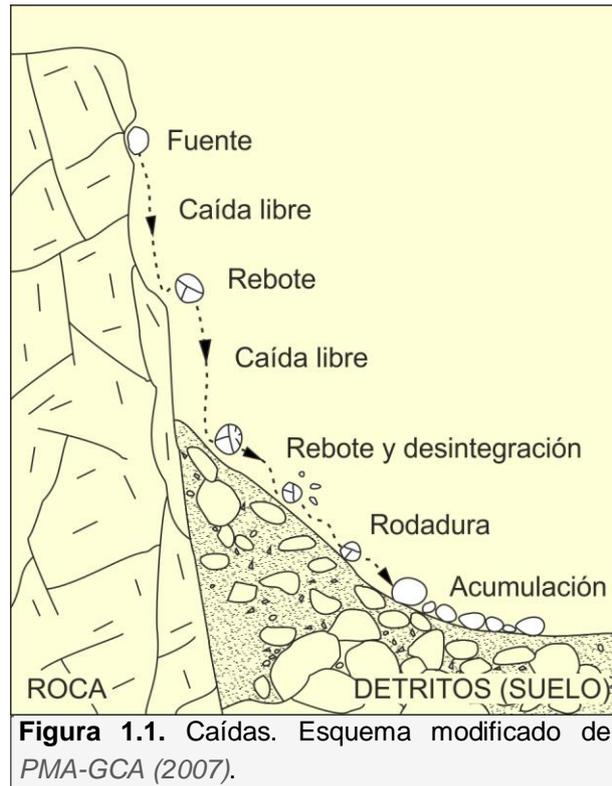
Figura 1.1. Caídas. Esquema modificado de PMA-GCA (2007).

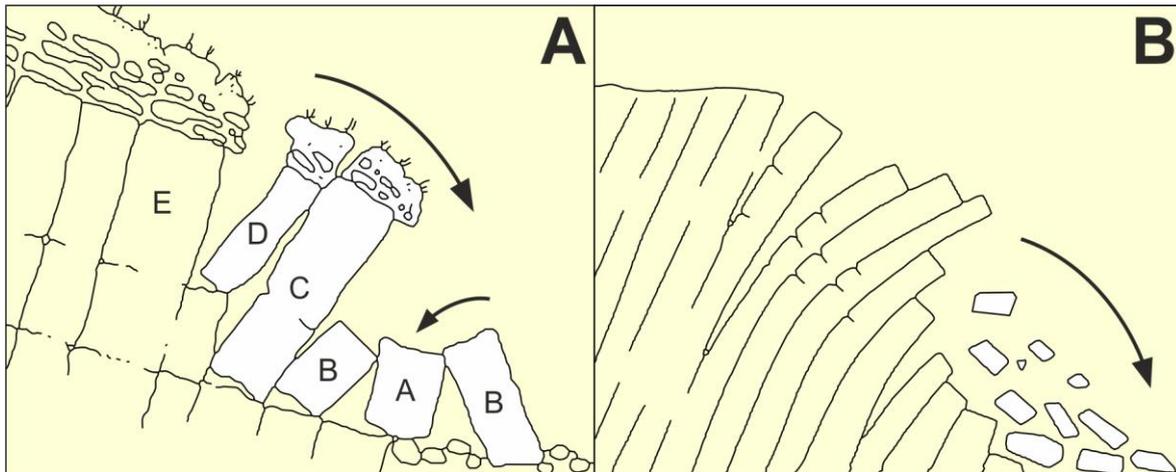
Figura 1.2. A. Vuelcos en bloque. El bloque A inhibe el movimiento de B, C y D; E no se desplazaría por estar cohesionado (en continuidad) al macizo rocoso. Las flechas indican el sentido esperable de los movimientos. Adaptada de de Freitas y Waters (1973). B. Vuelcos flexurales. La flecha indica el sentido de los movimientos. Tomada de Corominas y García-Yagüé (1997).

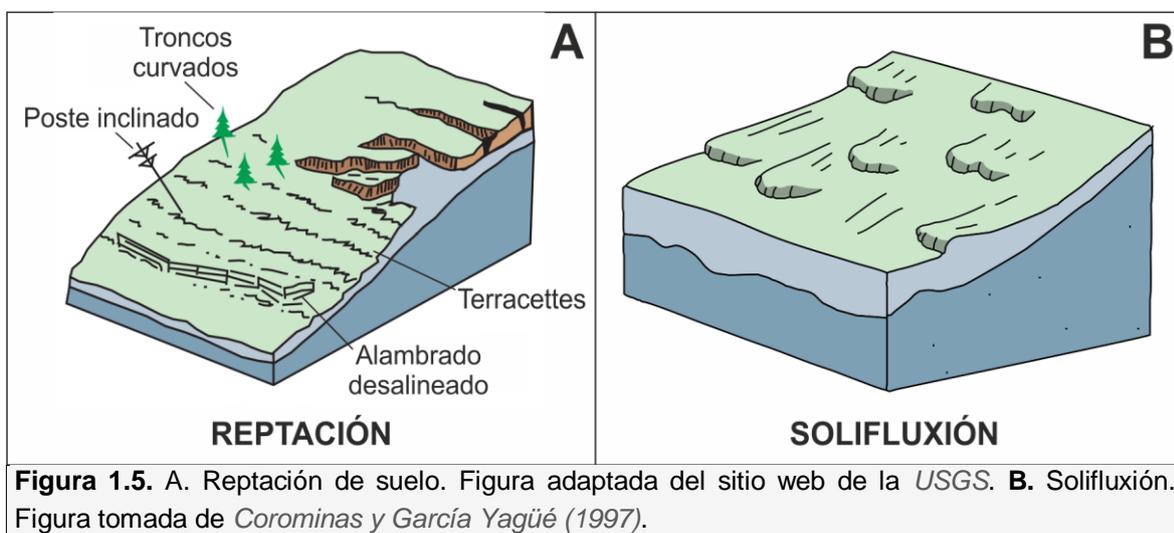
Figura 1.5. A. Reptación de suelo. Figura adaptada del sitio web de la USGS. B. Solifluxión. Figura tomada de Corominas y García Yagüe (1997).

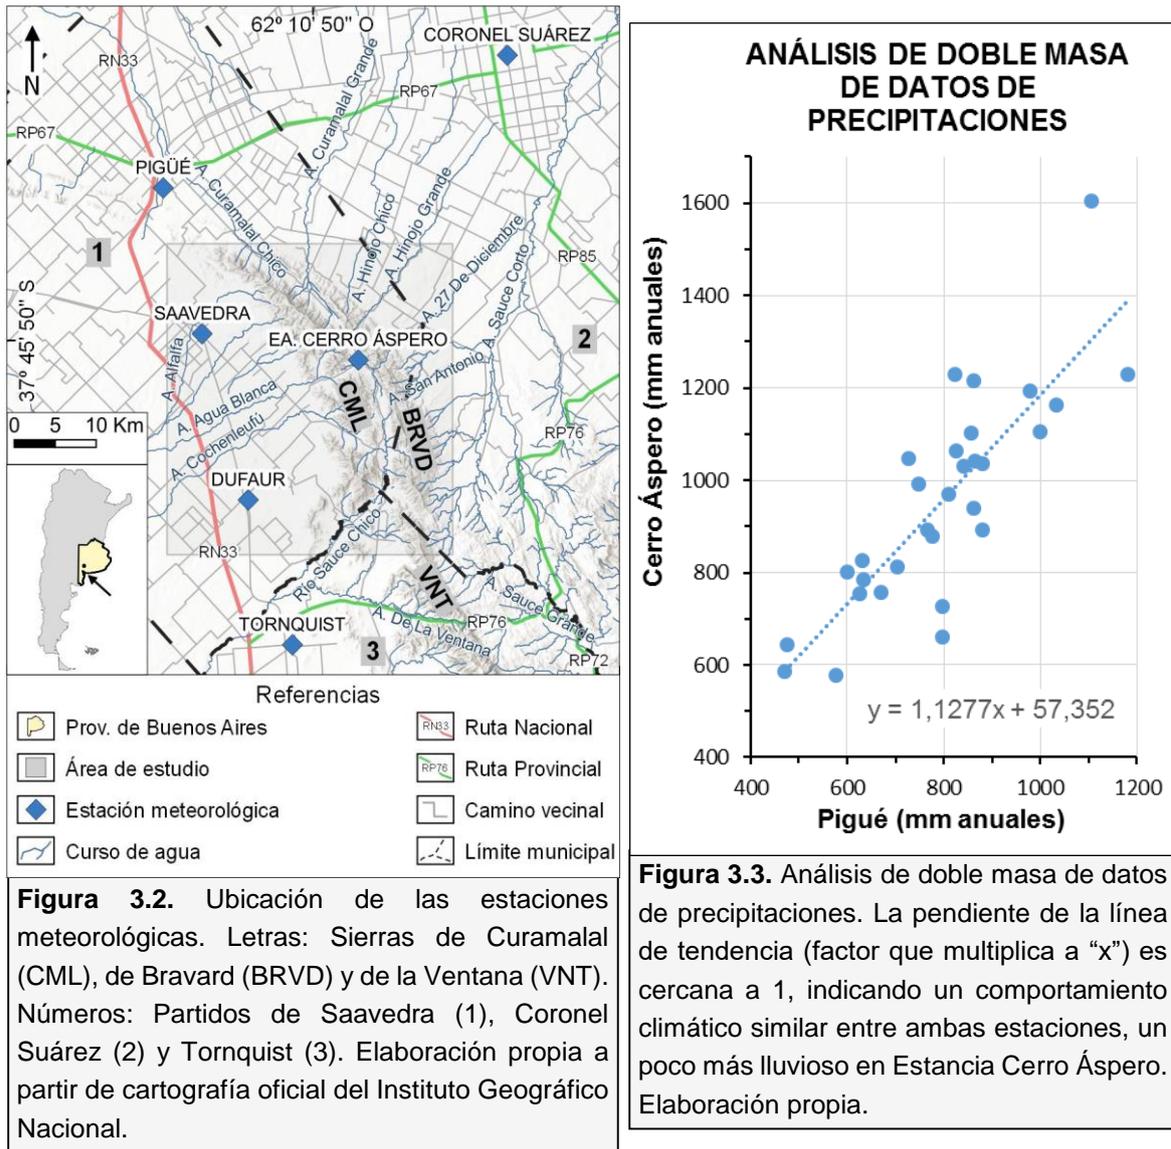
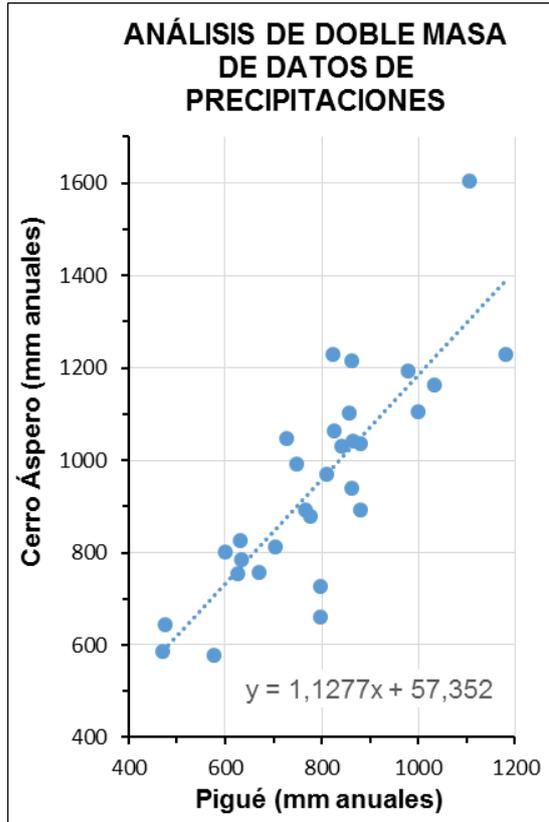
Figura 3.3. Análisis de doble masa de datos de precipitaciones. La pendiente de la línea de tendencia (factor que multiplica a "x") es cercana a 1, indicando un comportamiento climático similar entre ambas estaciones, un poco más lluvioso en Estancia Cerro Áspero. Elaboración propia.

Análisis del registro de precipitaciones: se utilizaron las estaciones Pigüé, Saavedra, Dufaur y Estancia Cerro Áspero (Pdo. de Saavedra), Coronel Suárez (Pdo. De Coronel Suárez) y Tornquist (Pdo. de Tornquist), (**Figura 3.2**). Dichos datos fundamentalmente pertenecen al *Servicio Meteorológico Nacional (SMN)* y/o al *INTA*, y abarcan datos de precipitación diaria de diversos períodos, todos superiores a 10 años. Como excepción a lo antedicho, los datos de la estación Estancia Cerro Áspero fueron generados y proporcionados por los dueños del establecimiento; para corroborar la confiabilidad de estos datos, se hizo un análisis de doble masa entre dicha estación y la estación Pigüé, lo cual arrojó resultados aceptables (**Figura 3.3**).

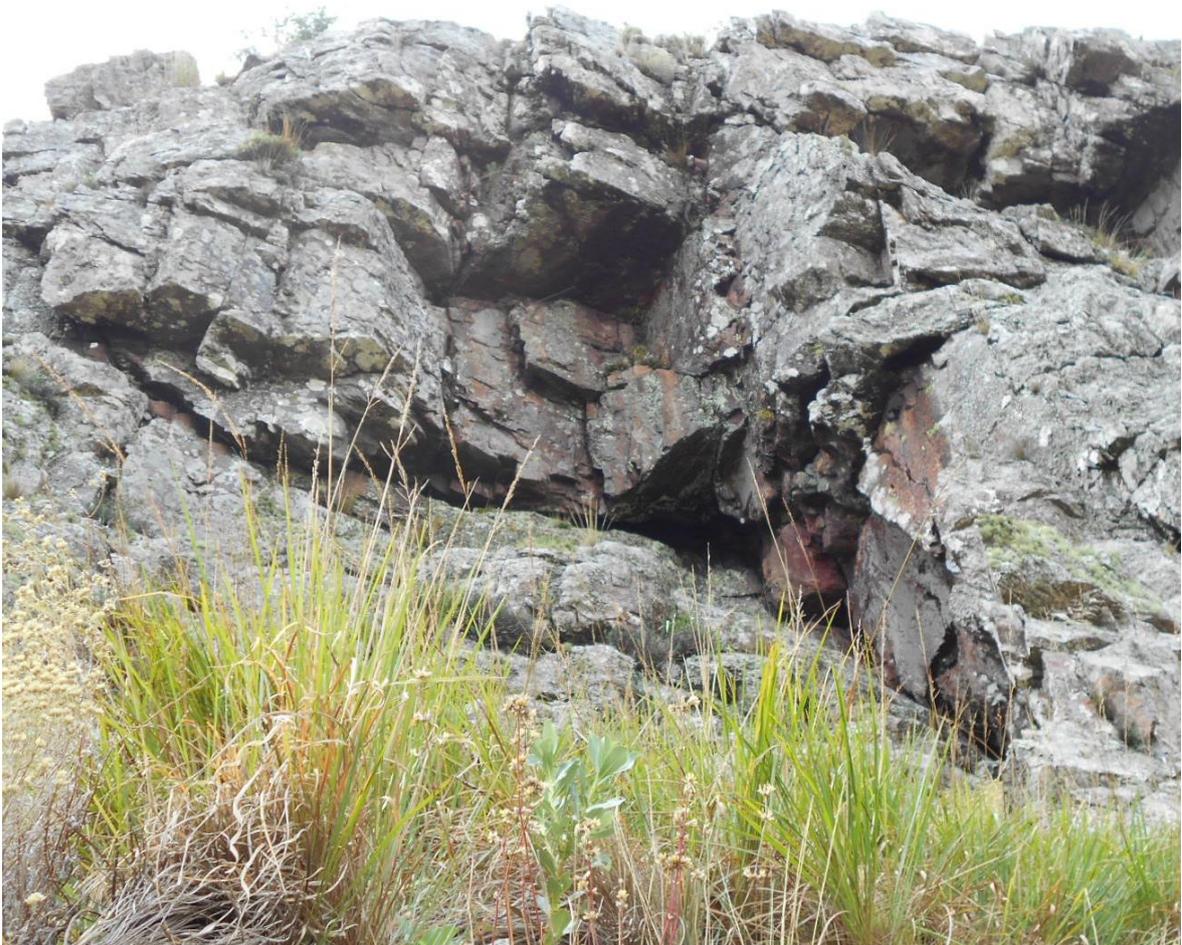
“Planos”

Afloramientos de la Formación Bravard,
y sus sistemas de diaclasas, propicios
para el desarrollo de caídas de rocas.

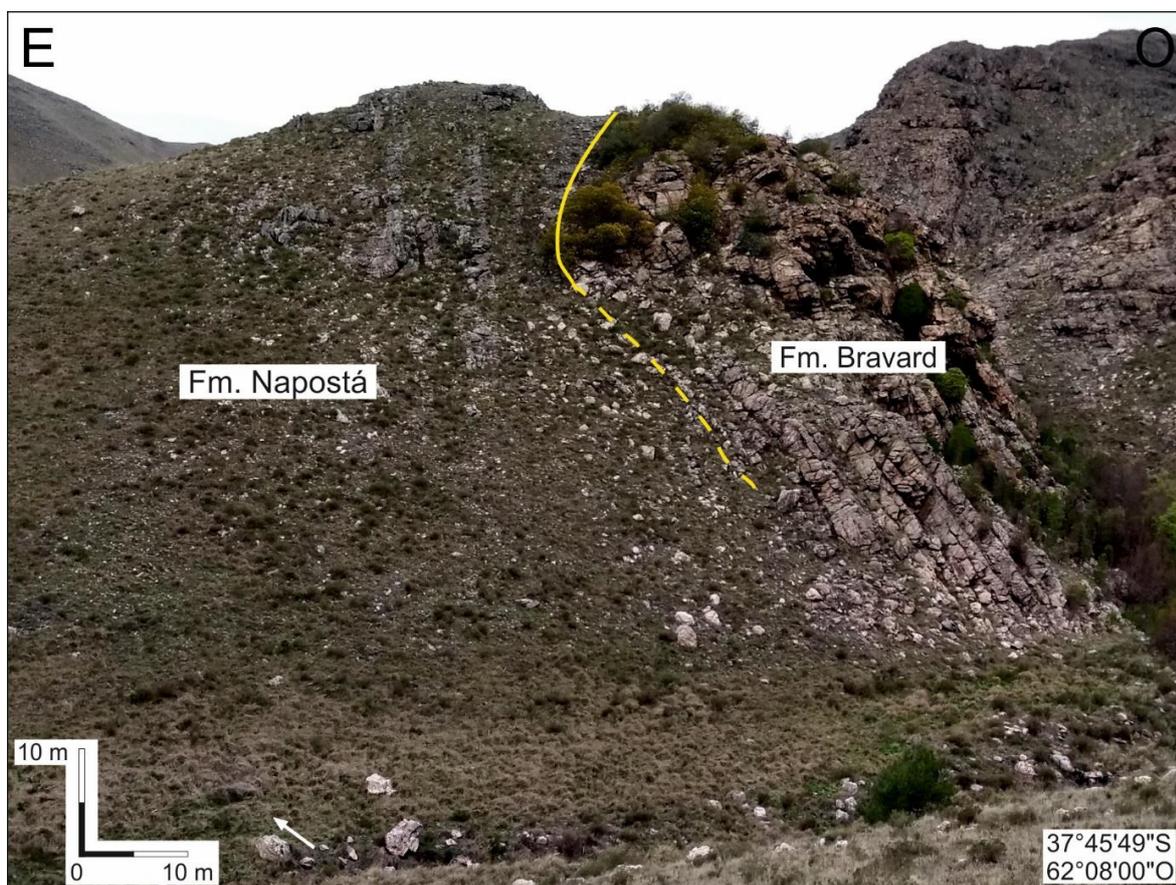
Figura 5.6. Formaciones Bravard y Napostá. Línea amarilla continua (contacto entre unidades); discontinua (contacto inferido, cubierto). La escala corresponde al sector cuspidal del contacto. Las coordenadas corresponden al morro fotografiado. Foto: Juan M. Susena.

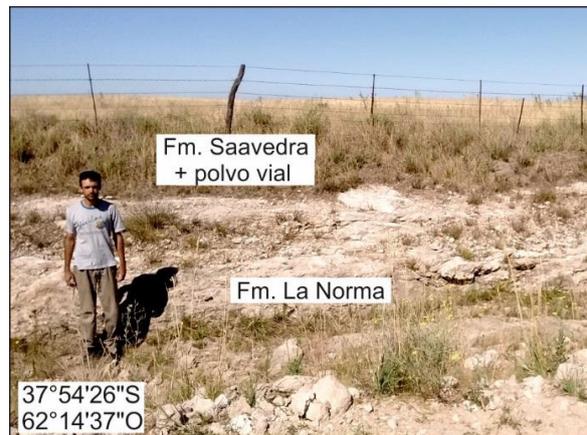
Figura 5.9. Fm. La Norma, Mb. Inferior Limolítico sin base expuesta. Las coordenadas son aproximadas. Foto: Juan M. Susena y Andrea Cáceres.

De Francesco (1970) agrupa bajo esta denominación a una secuencia esencialmente limolítica de carácter loésico, en algunos casos fuertemente calcificada, aunque a los fines del mapeo, incluye depósitos psefíticos en los términos superiores, subdividiendo la unidad en un Miembro Inferior Limolítico y un Miembro Superior Psefítico (**Figura 5.9**). El primero consta de limolitas castaño rojizas macizas, carentes de estratificación, con una monotonía característica (Harrington 1947;

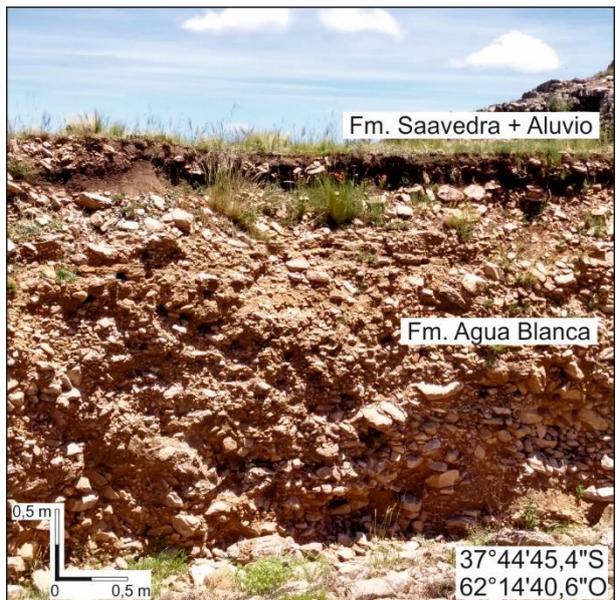
Figura 5.12. Fm. Agua Blanca constituyendo las barrancas de un curso de agua. Foto: Juan M. Susena.

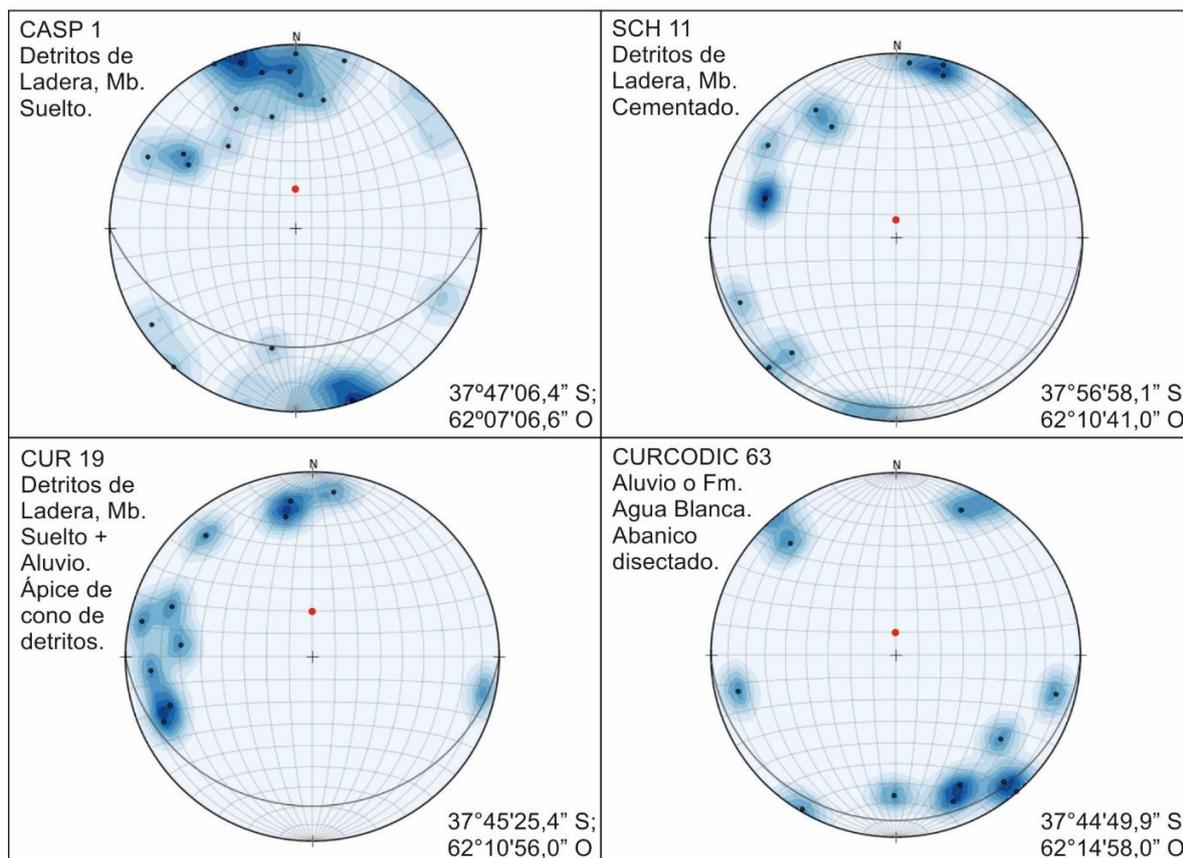
Figura 5.18. Estereogramas en red de Wulff representando orientaciones de clastos mayores a 10 cm de eje mayor (puntos negros) y su dispersión respecto a la superficie local (arcos y puntos rojos). Para facilitar la comparación, se rotaron los estereogramas hacia el norte. El Mb. Cementado muestra una dispersión algo mayor que el Mb. Suelto (en el primero, las mayores concentraciones de puntos en el diagrama están más separadas entre sí). Nótese cómo en los tramos medios de ladera (gráficos de arriba) los clastos inclinan predominantemente a favor de la pendiente, y con una dispersión del rumbo menor que en sectores con influencia aluvial (gráficos de abajo). En la muestra de Aluvio o Fm. Agua Blanca se aprecia la imbricación de clastos en contra pendiente, poco o nada expresada en laderas. Elaboración propia.

Miembro Cementado: escasamente aflorante, se encuentra generalmente expuesto en escarpas, superficies de ruptura, coronas o flancos de deslizamientos o flujos, entre 0,5 y 3 m por debajo de la superficie original del terreno. Presenta espesores observados de hasta 3 m en escarpas originadas por movimientos en masa en las laderas del Cerro Pan de Azúcar, no descartándose que pueda haber mayores, ya que en algunas localidades alcanza dimensiones similares, sin base expuesta. Su distribución espacial es discontinua en las laderas; la gran escasez de clastos o bloques provenientes del Mb. Cementado en las cercanías de sus afloramientos, induce a considerar que la discontinuidad espacial se vincularía al desarrollo localizado de la unidad, y no a la erosión total de la misma. Se caracteriza por presentar carbonato de calcio masivo, impregnando y cementando la matriz, y recubriendo los clastos a modo de costras. En algunas localidades donde no aflora este miembro, la matriz de los Detritos de Ladera presenta CaCO_3 , diseminado, a veces constituyendo concreciones relativamente continuas, expuestas en superficies de ruptura de deslizamientos, a unos 3 m por debajo de la superficie original del terreno, a las que suelen asociarse manantiales. Allí, las características mencionadas insinúan la posible presencia del Miembro Cementado en sub-superficie. En cortes estratigráficos paralelos a la pendiente, puede observarse una laminación difusa irregular en la matriz cementada; inclinada a favor de la pendiente actual -aunque con ángulos algo menores-, suele amoldarse a la forma de los clastos del esqueleto. De acuerdo a una hipotética génesis de estas calcretas vinculada a la infiltración (*per descensum*) del CaCO_3 en el perfil (Buschiazzo, 1986), las mencionadas estructuras de la matriz podrían corresponder a fluctuaciones en la profundidad de infiltración alcanzada (estructuras secundarias o post-deposicionales). Esta observación es importante, puesto que en cortes transversales a la pendiente dicha estructura es expuesta parcialmente, y puede ser confundida con una típica laminación vinculada a la acción del agua superficial (estructura primaria o sin-deposicional). Asimismo, el cemento carbonático de la matriz es disuelto localmente, desarrollándose huecos de disolución de sección elipsoidal de 2-50 cm de eje mayor y hasta 1 m de profundidad, a veces constituyendo pequeñas galerías y cuevas; los mayores se desarrollan en la parte inferior de la unidad, la cual contiene un menor grado de cementación y un mayor lavaje de la matriz detrítica (**Figura 5.17.B**). Los bloques tienen dimensiones diversas según la ubicación del afloramiento, generalmente no superan los 30 cm de eje mayor y suelen ser similares en tamaño y abundancia a los bloques integrantes del sobreyacente Miembro Suelto, aunque su disposición es algo más dispersa o desordenada que en los últimos (**Figura 5.18**).

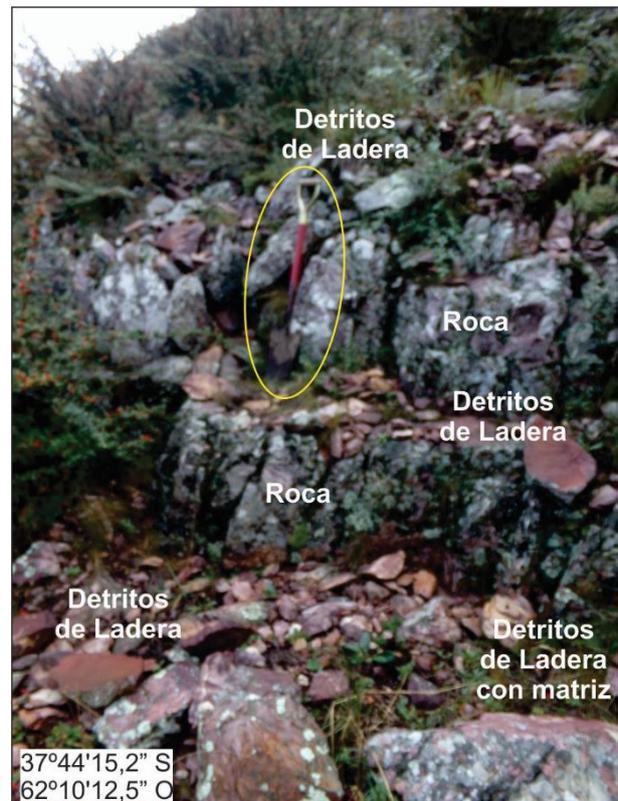
Figura 5.19. Detritos de Ladera carentes de matriz apoyados sobre roca o sobre Detritos de Ladera con presencia de matriz. La pala (elipse) sirve como escala. Foto: Juan M. Susena.

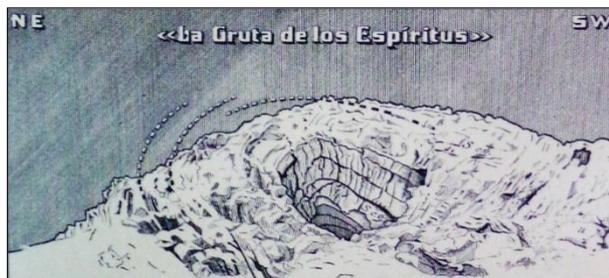
Figura 5.20. Gruta de los Espíritus en el Cerro Curamalal Grande. Tomado de Schiller (1930). Pliegue anticlinal con fracturas transversales. La cueva tiene unos 55 m de profundidad, y su entrada unos 8 m de anchura en la base por 4 m de altura (según Holmberg, 1884).

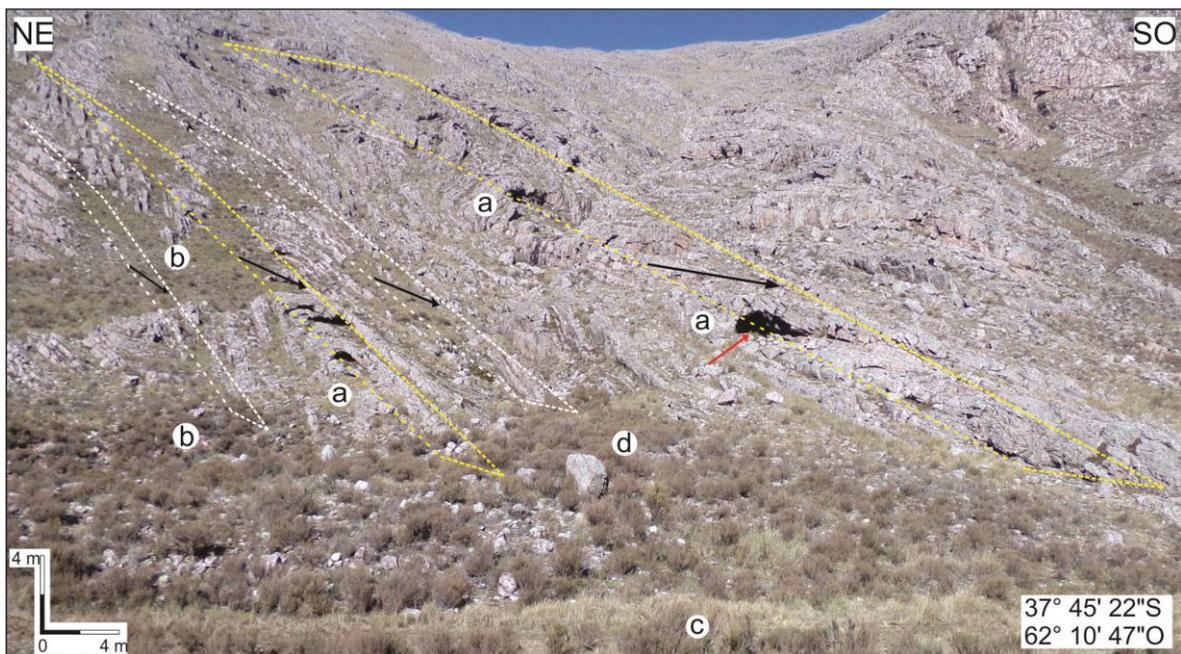
Figura 5.21. Ea. Las Grutas. Vertiente oriental del Cdón. Lehmann, ladera derecha de valle SO-NE. Pliegues volcados. Líneas discontinuas: planos axiales (amarillas: anticlinales; blancas: sinclinales). Flechas negras: dirección de buzamiento de plano axial. a: Aleros o grutas. b: conos de detritos. c: terraza. d: abanico aluvial. Escala ajustada a la gruta (flecha roja). Foto: Juan M. Susena.

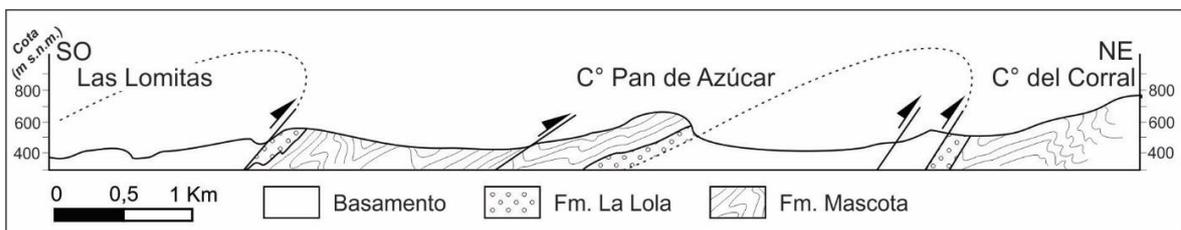
Figura 5.22. Figura 7.27. Perfil geológico esquemático del área de los cerros Pan de Azúcar-del Corral, en el extremo SO del área de estudio. Flechas negras: corrimientos. Líneas discontinuas: proyecciones de plegamientos. Modificado de *Dimieri et al. (2005)*.

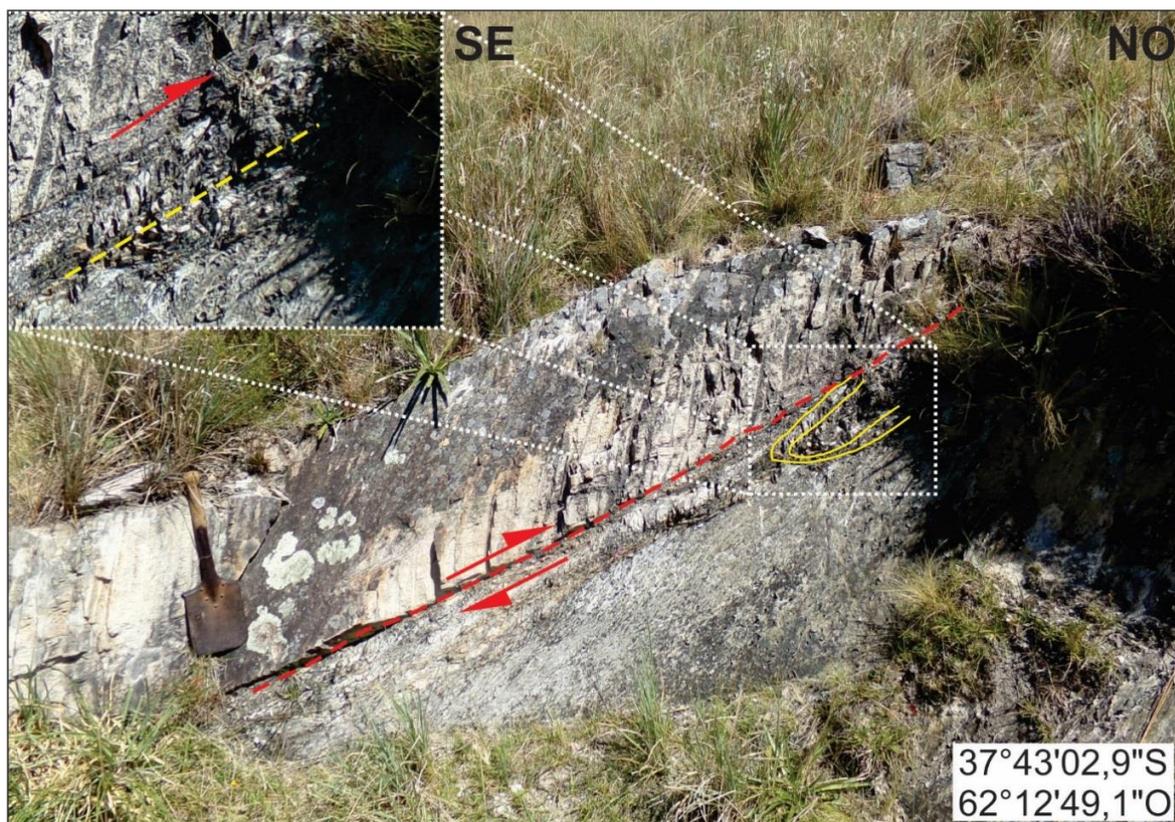
Figura 5.23. Remanente de zona de falla afectando la Fm. Hinojo. Trazas rojas: línea que representa el plano de falla. Flechas: dirección aparente del movimiento relativo. Línea amarilla: pequeño pliegue posiblemente de arrastre (foto aumentada). Trazas amarillas: línea que representa el plano axial. Nótese la intensa sericitización del bloque piso de la falla. NOTA: la sección geológica no está expuesta en otros sectores, por lo cual las direcciones de movimiento relativo podrían representar sólo una componente del movimiento neto. La pala de mano sirve como escala. Fotos: Juan M. Susena.

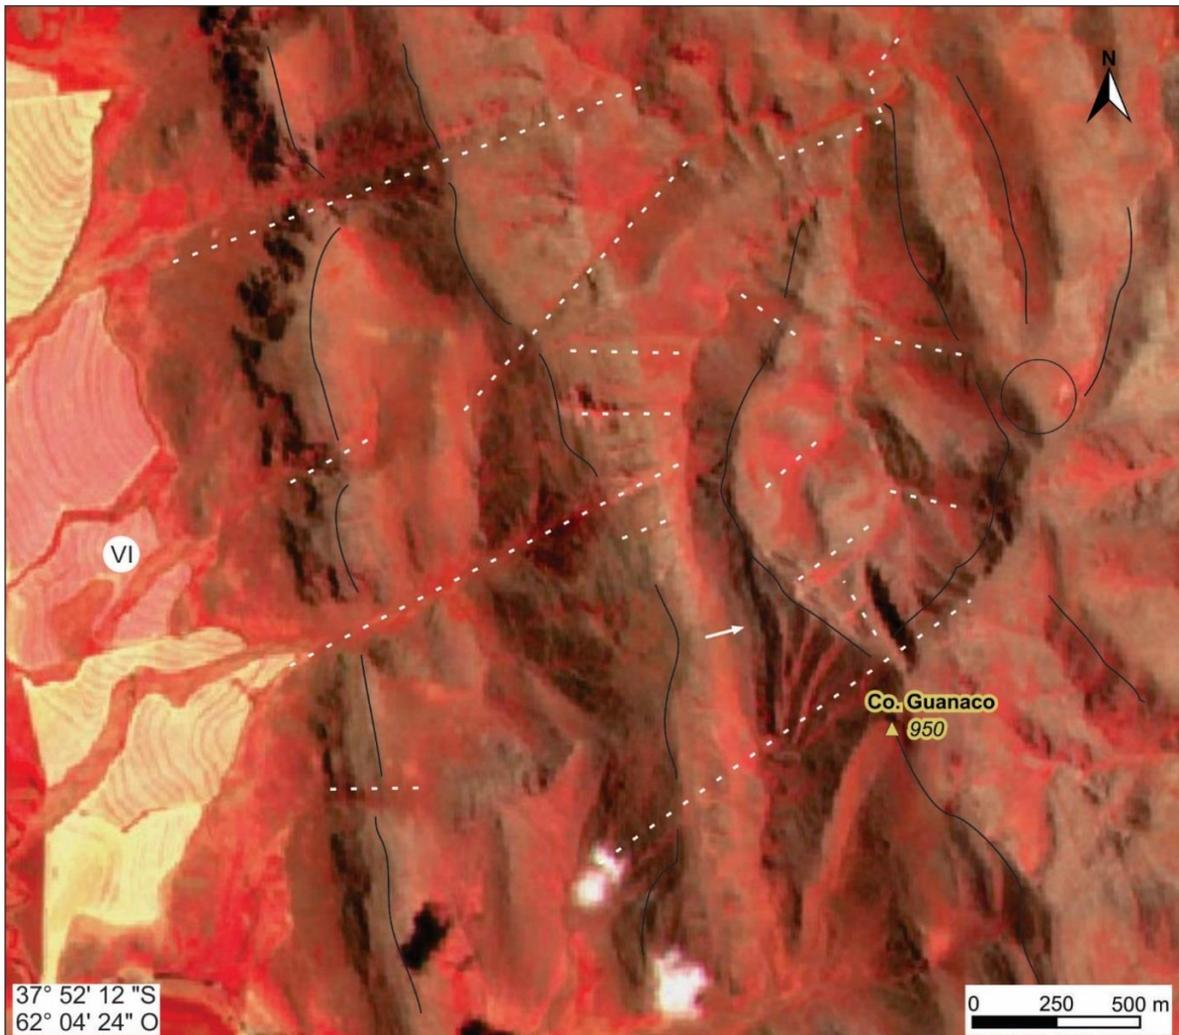
Figura 5.24. Cerro Guanaco. Imagen satelital Sentinel 2 infrarrojo color (17/01/2018). Los estratos buzan hacia el OSO. Líneas blancas: fracturas. Líneas negras: divisorias principales. Círculo negro: movimiento en masa. Flecha blanca: flatirons. VI: Valle interserrano (prolongación al sur del Valle de las Grutas). Elaboración propia.

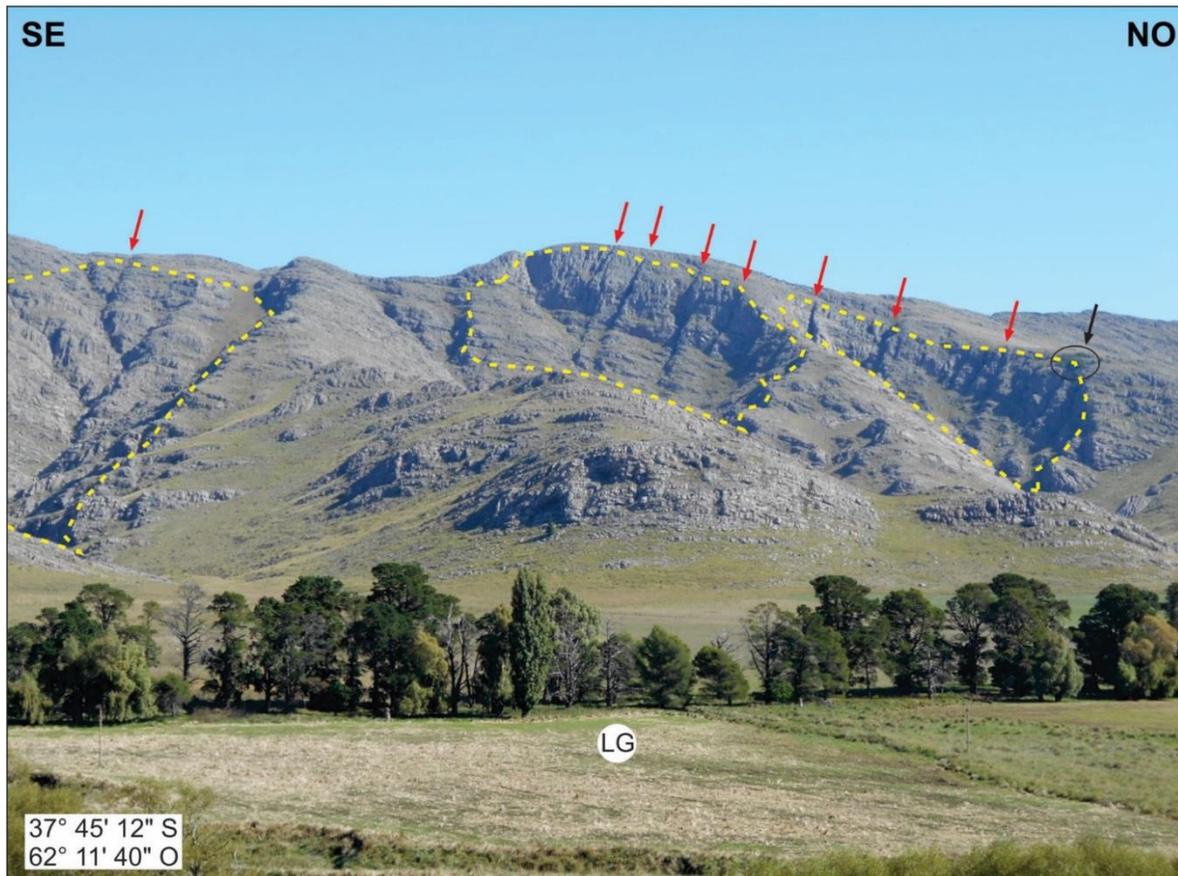
Figura 5.25. Ea. Las Grutas. Cordón Lehmann. Los estratos buzan hacia el SO. Flechas rojas: sistemas de diaclasas; note la concentración localizada en la mitad derecha de la fotografía. Flecha negra: diaclasa con concentración de humedad en superficie, evidenciada por vegetación (círculo negro). Líneas discontinuas amarillas: valles intraserranos. LG: Valle de las Grutas. Los árboles sirven como escala. Foto: Juan M. Susena.

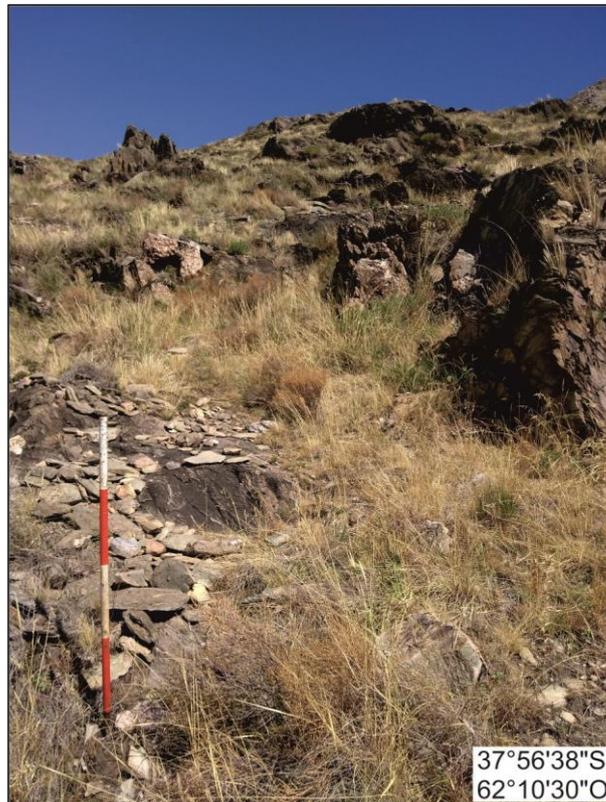
Figura 6.7. Relieve de Crestas y Depresiones Pronunciadas en el cerro Pan de Azúcar (subzona 3). Nótese la distribución discontinua de las crestas, dominando el paisaje la pendiente de la ladera. Al lado del jalón, un afloramiento retiene bloques desplazados por escurrimiento superficial en manto. El jalón sirve como escala, mide 1 m. Foto: Juan M. Susena.

Relieve de Crestas y Depresiones Pronunciadas: esta unidad es morfológicamente similar a la anterior. Difiere de aquella en que los resaltos son más acusados, por encontrarse en sitios (laderas) sometidos a mayor erosión. La estructura es perpendicular u oblicua a la pendiente de las laderas. Los vuelcos o caídas producidos suelen tener algo más de recorrido que en la unidad anterior. Pueden acumularse detritos ladera arriba de los afloramientos, cubriéndolos parcialmente (**Figura 6.7**).

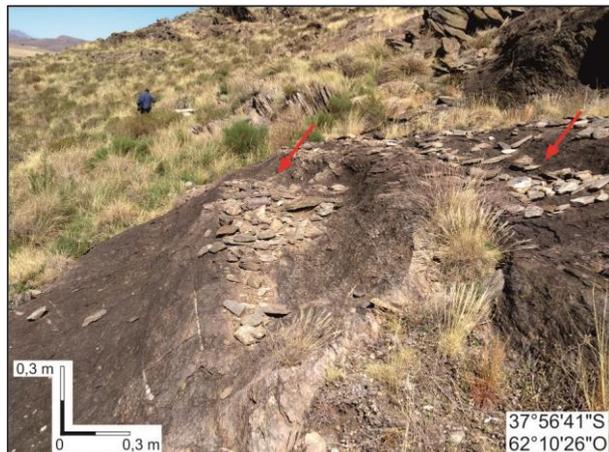
Figura 6.10. Ladera Rocosa menor en el basamento del cerro Pan de Azúcar (subzona 3). Carpetas de detritos transportados por acción del agua (flechas). Atrás: Relieve de Crestas y Depresiones Pronunciadas. La escala se ajusta a los detritos, las coordenadas son aproximadas. Foto: Juan M. Susena.

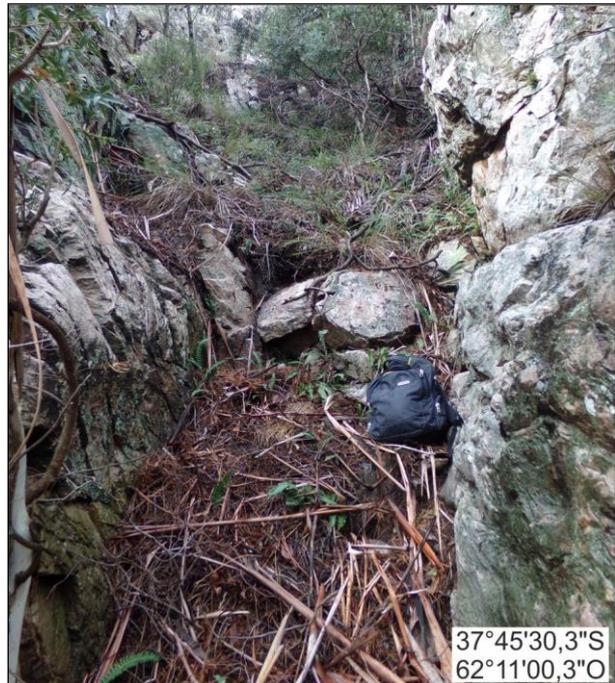
Figura 6.13. Desarrollo de suelos cumúlicos en una Garganta en Discontinuidad Rocosa en un valle intraserrano de la vertiente oriental del Cdón. Lehmann-Hinojo Grande (subzona 2). Foto: Juan M. Susena.

Gargantas en Discontinuidades Rocosas: esta unidad corresponde a valles estrechos y profundos labrados en roca, rodeados por frentes escarpados rocosos, y de lecho rocoso o de regolito. La altura de los frentes puede superar los 50 m, y su lecho puede tener pendientes superiores a 60°. Los principales procesos son: erosión hídrica del lecho; caídas y vuelcos de roca con rebotes y rodaduras, que pueden quedar en la garganta o salir hacia las laderas ubicadas al pie; desarrollo de suelos cumúlicos orgánicos en gargantas arboladas (**Figura 6.13**); reptación y deslizamientos de suelos de pocos metros de extensión; meteorización física por acción de raíces y posible crioclastía en grietas rocosas. Los materiales producidos y movilizados pueden acumularse dentro de las mismas gargantas o conformando conos a su pie.

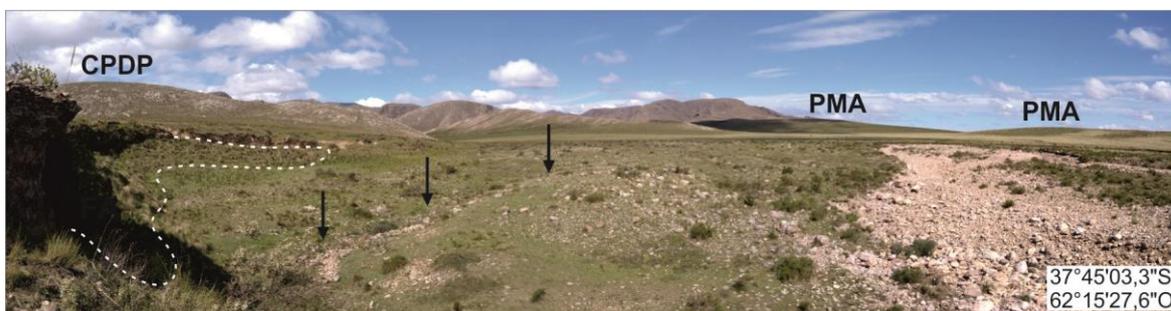
Figura 6.23. Faja Aluvial en el piedemonte occidental de las sierras de Curamalal (subzona 2). Flechas negras: cauce efímero. El cauce actual se sitúa en la porción derecha de la foto. Línea de trazos: talud al pie de la barranca. CPDP: Cimas Planas y Divisorias Principales. PMA: Piedemonte Aluvial Antiguo. La barranca del margen izquierdo de la foto mide unos 3 m de altura. Foto: Juan M. Susena.

típica es la de cauces entrelazados, limitados por barrancas de 1 a 5 m de altura (**Figura 6.23**). Por otra parte, en sectores donde los cursos que afectan materiales loessoides, los cursos se vuelven principalmente sinuosos pudiendo desarrollarse planicies de inundación anchas en el piedemonte proximal, o prácticamente ausentarse en el piedemonte medio y distal, donde la incisión vertical es muy acentuada y las barrancas pueden superar los 10 m de altura. La escasa incisión en los materiales loessoides del piedemonte podría responder a escasas dimensiones de las cuencas, a la presencia de materiales arcillosos más resistentes a la erosión en el lecho, y/o a la intersección con facies coluviales o aluviales antiguas más gruesas y permeables en determinados tramos, que pudieran, por infiltración, reducir el caudal. Al respecto, se observó en algunos sitios que el socavamiento basal por acción del agua de esorrentía no tiene gran participación en el piedemonte proximal, y el ensanchamiento se produce en gran medida por movimientos en masa (**Figura 10.1** en Capítulo 10 *Movimientos en masa en cursos de agua*). Debe destacarse que los cursos de agua del área son generalmente perennes en sus cabeceras y en el piedemonte medio y distal, y secos en el piedemonte proximal, indicando infiltración y escurrimiento subsuperficial en dicho sector. Además de los procesos mencionados, se desarrolla pedogénesis en las planicies de inundación, *pipping* asociado a contrastes de permeabilidad del material y galerías excavadas por animales, y erosión de las barrancas por acción del ganado.

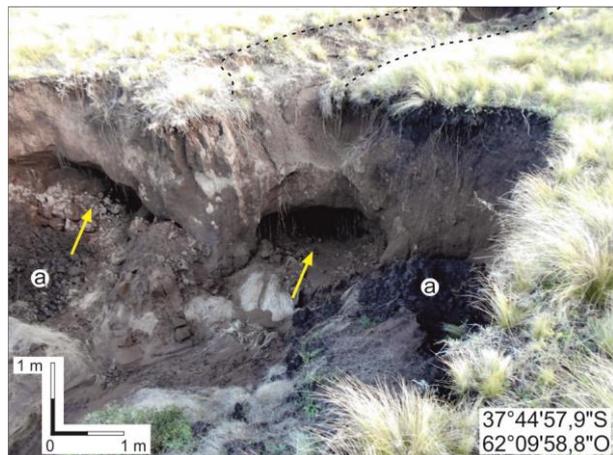
Figura 6.24. *Pipping* (flechas amarillas) en la Incisión Fluvial correspondiente a la de la **Figura 6.22** (Valle de las Grutas, subzona 2). a: material caído. Línea de trazos: nótese el carácter incipiente de la canalización aguas arriba de la cárcava. El lecho del tramo inferior es un material más arcilloso, que dificulta la infiltración y la incisión, y favorece el *pipping* en el material superior más permeable. Foto: Juan M. Susena.

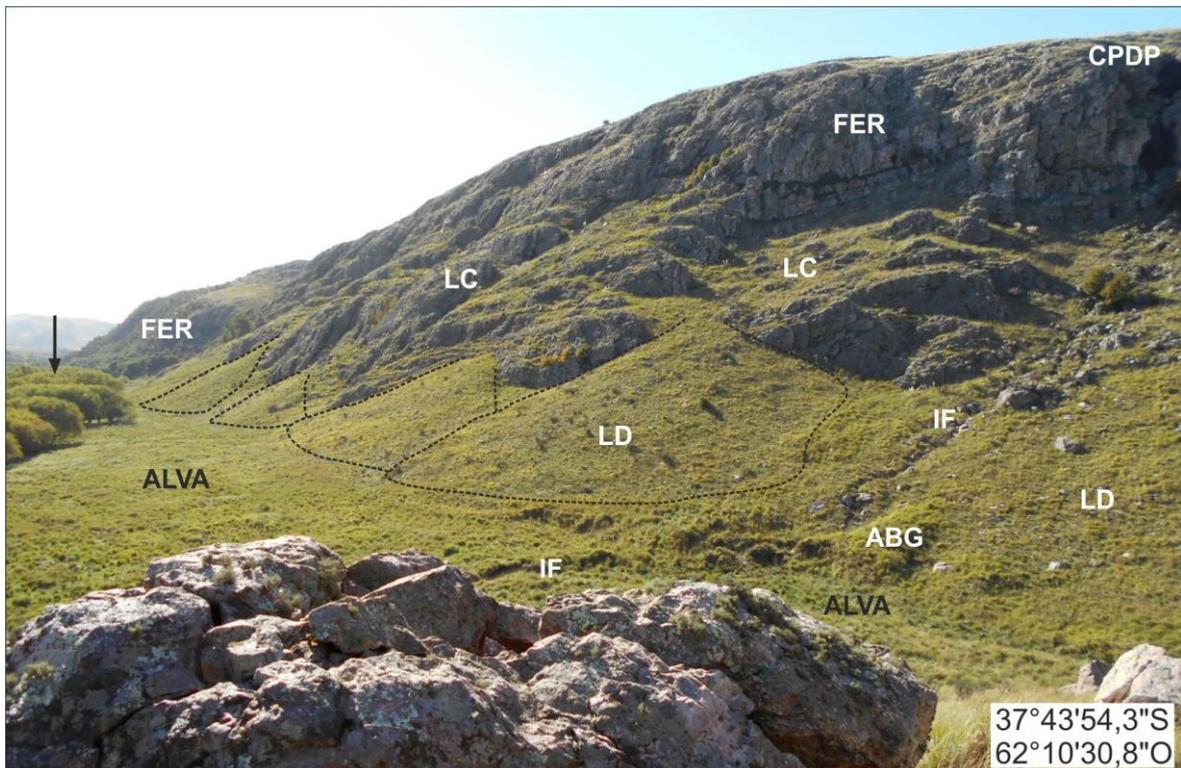
Figura 6.25. Piedemonte Aluvial Activo Indiferenciado (ALVA) al pie de las sierras de Bravard (subzona 2). ABG: Abanico Aluvial de Materiales Gruesos menor disectado. CPDP: Cimas Planas y Divisorias Principales. FER: Frentes Escarpados Rocosos. IF: Incisiones Fluviales. LC: Laderas Compuestas. LD: Laderas de Detritos. Líneas de trazos: conos de detritos. Flecha: los árboles sirven como escala, miden aproximadamente 4 m de altura. Foto: Juan M. Susena.

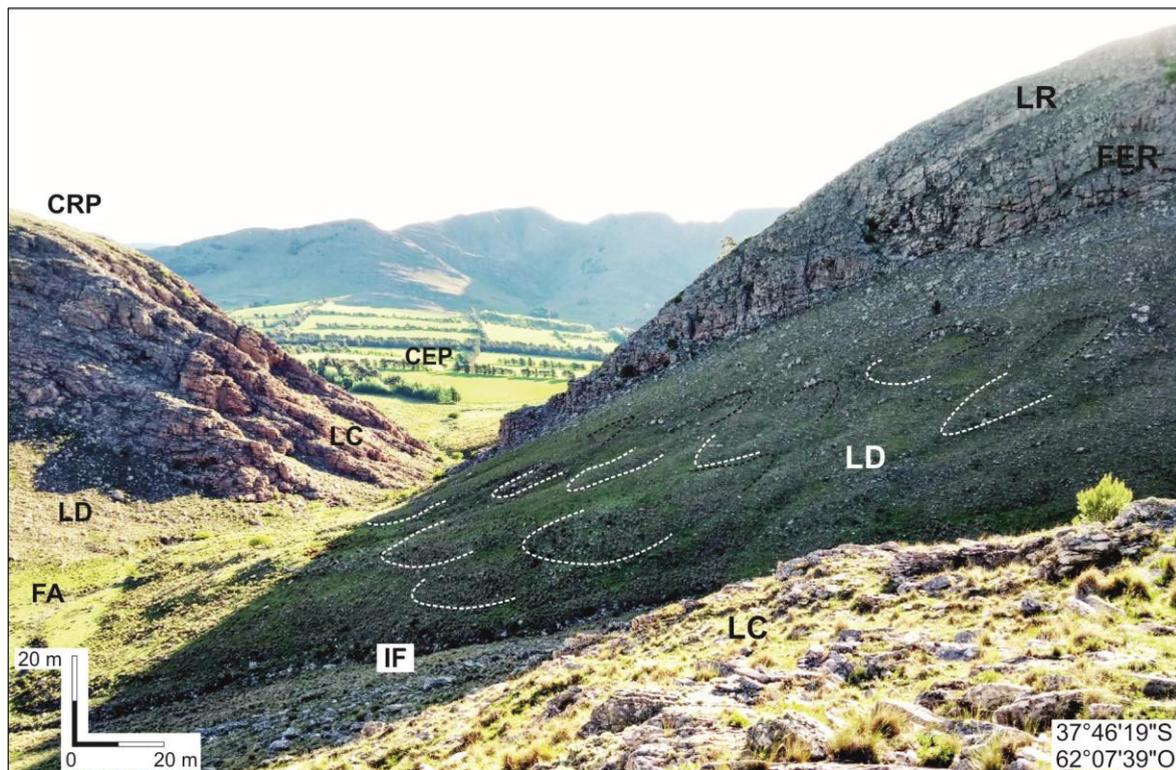
Figura 6.28. Ladera de Detritos (LD) en un valle intraserrano de las sierras de Bravard (subzona 2). CEP: Cubierta Eólica Periserrana. CRP: Cuerpo Rocoso Prominente. FA: Faja Aluvial. FER: Frente Escarpado Rocoso menor. IF: Incisión Fluvial. LC: Laderas Compuestas. LD: Laderas de Detritos. LR: Laderas Rocosas. La topografía *hummocky* en la LD de umbría se vincula a superficies de ruptura (líneas negras) y acumulaciones (líneas blancas) de movimientos en masa. Foto: Juan M. Suena.

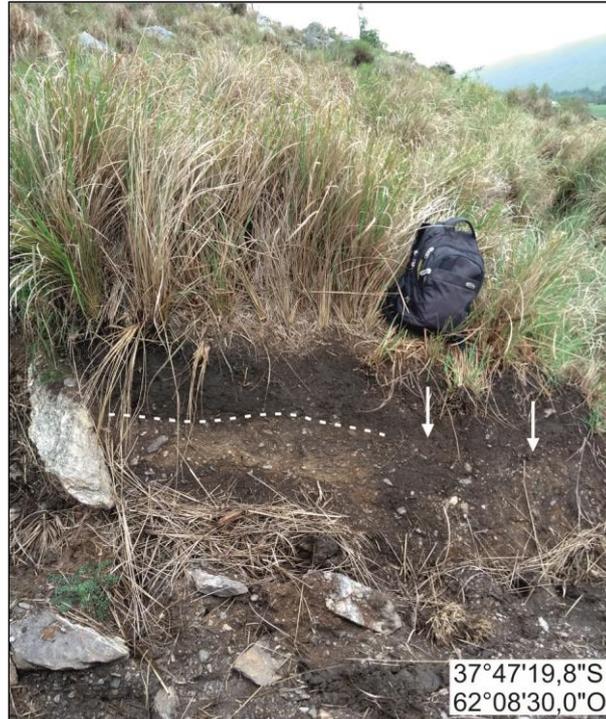
Figura 6.29. Flanco izquierdo de un deslizamiento de tierra en Ladera de Detritos del Cdón. Hinojo Grande (subzona 2). Flechas: mezcla de suelo. Línea de trazos: sector no disturbado, donde se aprecia una discordancia erosiva entre un horizonte B (abajo) de un suelo erosionado, y un horizonte A vinculado a Fm. Saavedra. Foto: Juan M. Susena.

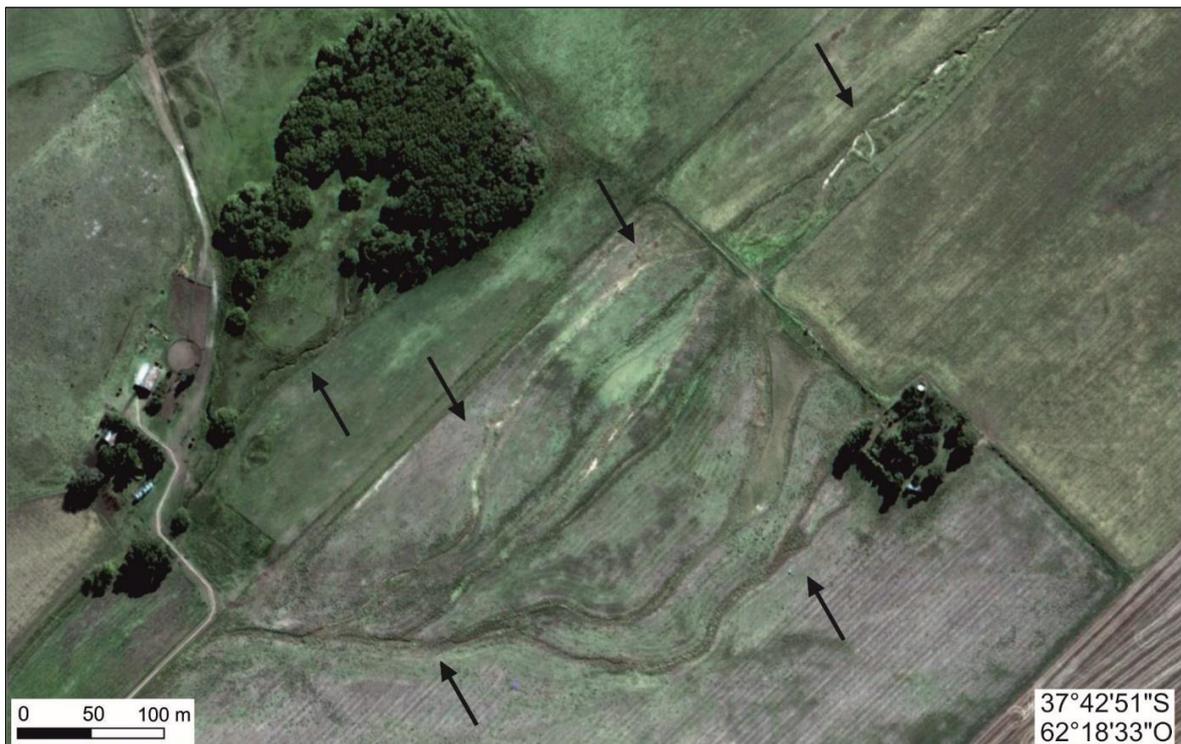
Figura 6.34. Acarcavamiento coincidente con líneas de arado (flechas) afectando la Cubierta Eólica Periserrana. El color blanco dentro de algunos sectores de las cárcavas se asocia a la neoexposición de material aluvial grueso o tosca. Elaboración propia a partir de composición de imagen satelital de World View-2 (Google Earth).

aquí en el sentido de *Knighton (1998)*, como microcanales de hasta 3 cm de profundidad y anchuras de 5-30 cm, siendo formas esporádicas, efímeras, que se destruyen por erosión inter-rill y desmoronamiento de sus laterales (*Charlton, 2007*). Por otra parte, el trazado de una red de caminos favoreció el desarrollo de acumulaciones lineales a ambos lados de estos, de hasta 1 m de espesor y 15 m de anchura, que se acuñan hacia dentro de los campos lindantes (*Bidart, 1992b*); estas geoformas son producto de la acción eólica asistida por el tránsito vehicular (*Susena y Gentile, 2019*). La erosión eólica también se asocia en menor medida a construcciones de servicio para el ganado, como lo son los abrevaderos.

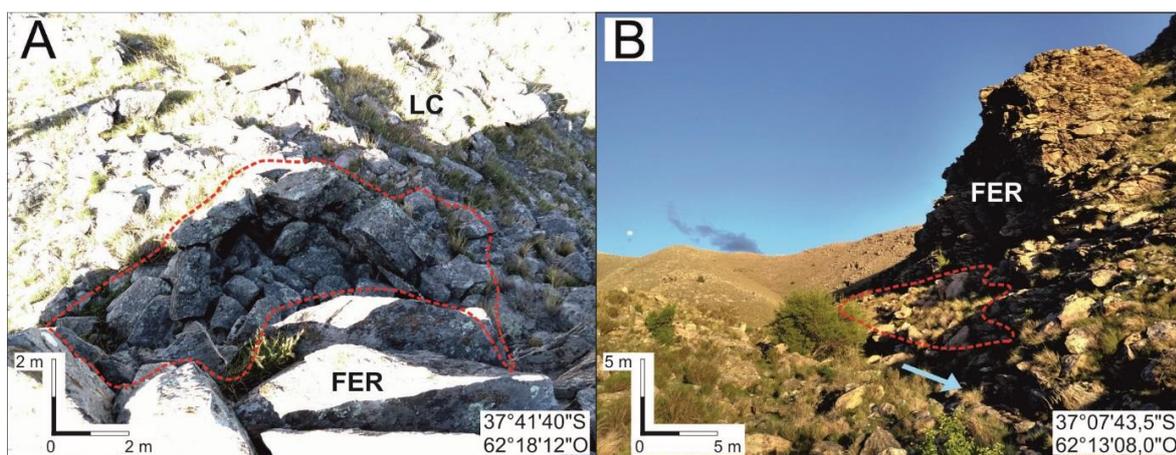
Figura 7.1. Taludes. Los taludes incluyen los depósitos (líneas de trazos) al pie de los Frentes Escarpados Rocosos (FER). LC: Ladera Compuesta. Flecha: curso de agua erosionando el talud o impidiendo su desarrollo. **A.** Vertiente occidental de las sierras de Curamalal, al norte del cerro Curamalal Chico (subzona 1); las coordenadas son aproximadas. El FER tiene unos 4 m de altura. **B.** Valle intraserrano de las sierras de Bravard, en la Estancia Cerro Áspero (subzona 2). Fotos: Juan M. Susena.
